KONDITIONSGRANSKNINGS- RAPPORT

Koskeby lågstadieskola, Vörå kommun

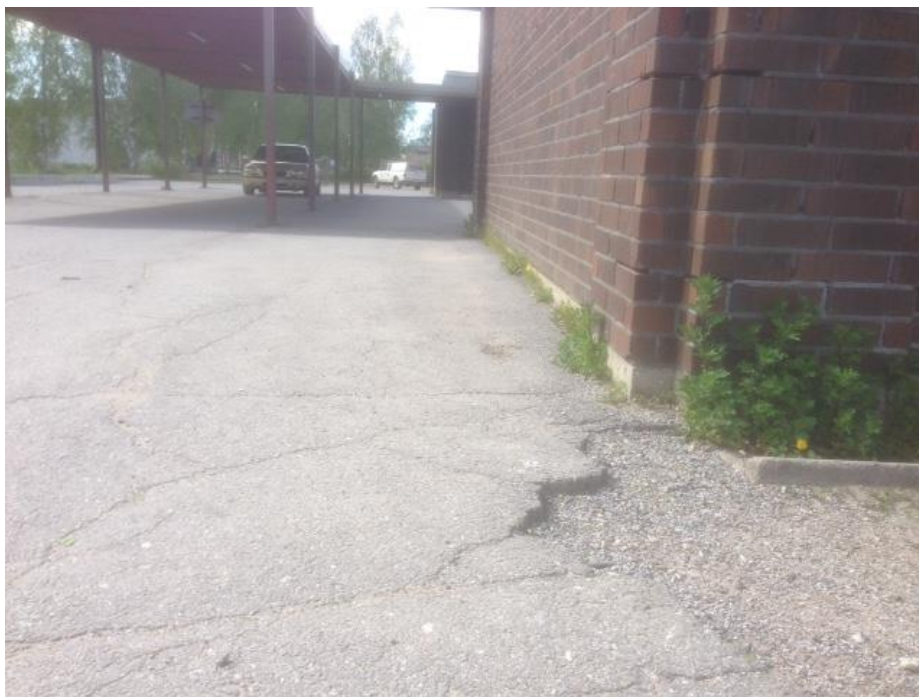
Bild 4. Skolans ytterområde.

Skolans ytterområde hade grus, asfalt och gräs. På körfälten var det delvis grus och asfalt. Asfalten började bli i dåligt skick, den var söndersprucken och ojämn på grund av ålder och tjälskjutningar som gör att den spruckit sönder. Bild 4

- Forma om lutningarna så det rinner ifrån byggnaden och till de brunnar som finns där.
- Kolla upp regnvattenrörens skick.
- Ny asfalt.

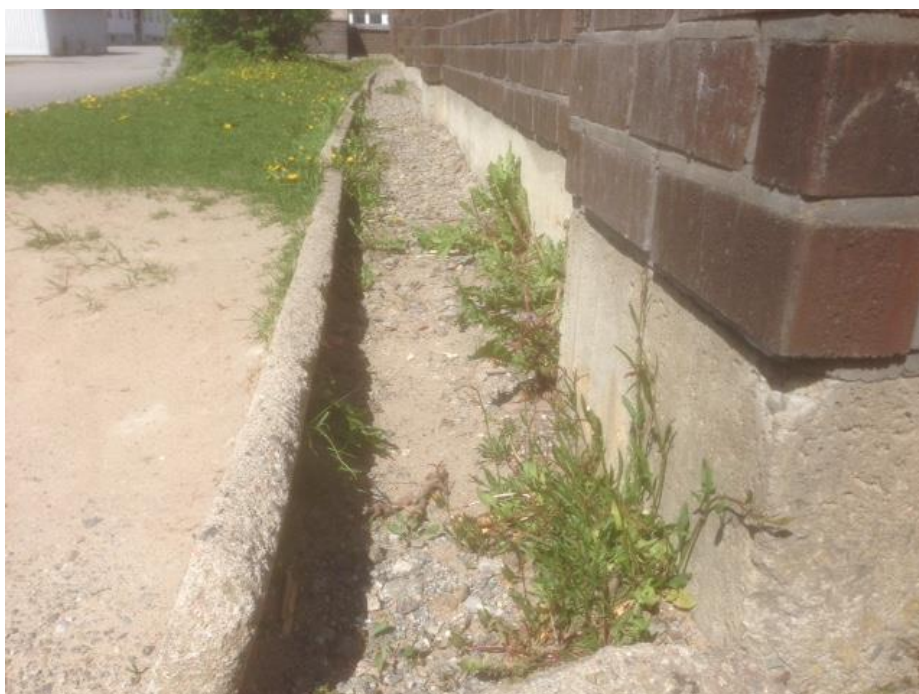
Bild 5. Skolans ytterområde.

När man tittade på hur ytvattnet skall rinna bort från skolbyggnaden så såg man att det på många ställen istället rinner mot byggnaden. På norra och östra sidan samt en del på västra sidan var marken runtom högre än huset, så allt ytvatten som skall bort från byggnaden istället rinner mot. Dessutom fanns en betongkant runt hela huset som stoppar vattnet att rinna från huset. **Bild 5.**

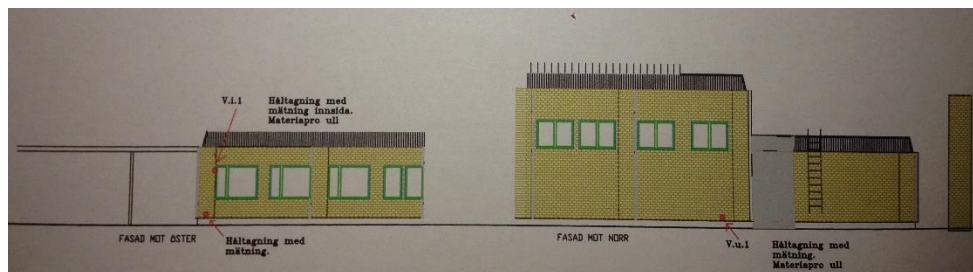
Bild 6. Håltagning och mätning vid sockeln.

Blindsockeln är isolerad med hård ull som gick under marknivå och vid mätningen i **Tabell 3** visas mätresultat. Ett odlingsprov togs på isoleringen som visade förhöjda värden. Detta prov togs vid gymnastiksalen som är på norra sidan av byggnaden. Vid andra mätningen som togs var värdena under den maximala ånghalten. I **Bild 6** visas var mätningarna utförts.

- Ullen i sockeln tas bort och ersätts med annan isolering.

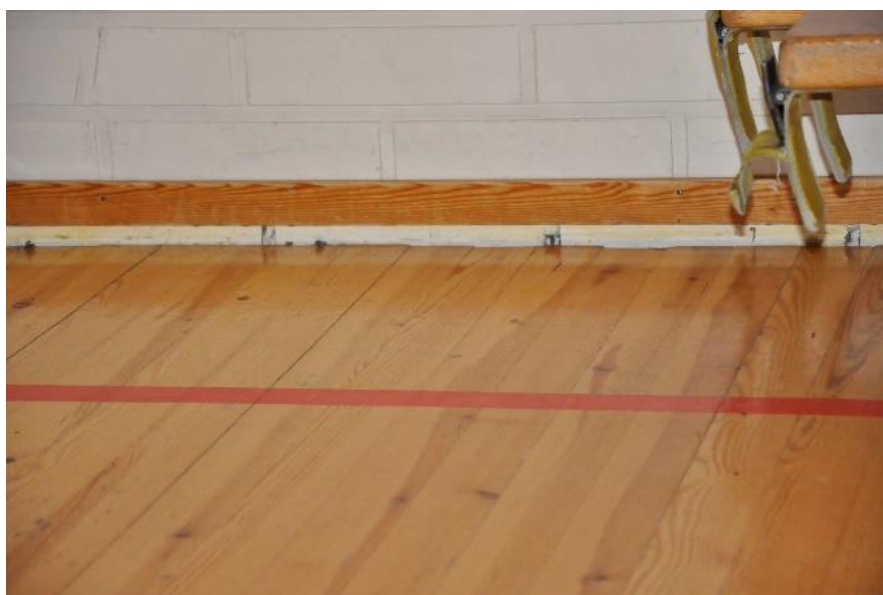
Bild 7. Skolans gymnastiksal.

Byggnadens stomme var av pelare, balkar, betongplatta och ontelo. Det syntes inga sprickor i de synliga delarna av den bärande konstruktionen. Det som upptäcktes var att gymnastikgolvet som var av trä och i klassrum 056 som hade betonggolv lutade golvet. Orsak är oklar. **Bild 7** från gymnastiksalens golv.

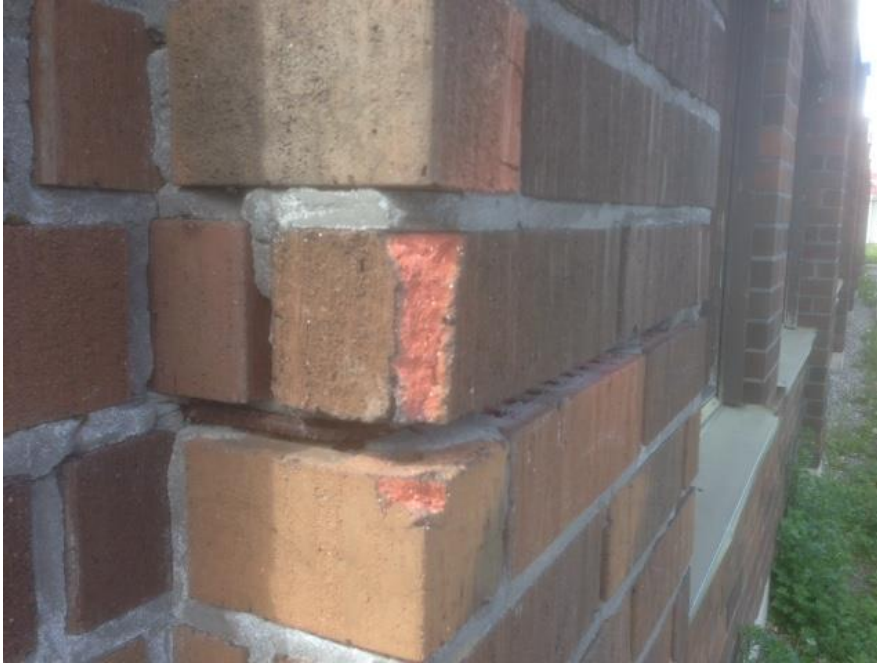
Bild 8. Fasad.

Det fanns en del brister på fasaden. Tegelstenarna hade börjat lossna från fasaden runt fönster och dörrar. Det hade man korrigerat genom att montera järnprofiler mellan öppningarna. Fogbruket mellan stenarna hade lossnat på många ställen, framför allt där armeringen ligger **Bild 8**. Det fanns sprickor i fasaden lite här och där **Bild 9**. Luftspalten mellan isoleringen och ytterväggen var ganska bristfällig. Vid första tegelvarvet skall finnas ventilationshål runt hela byggnaden. Eftersom dessa inte fanns, så ventileras inte fasaden som den skall. Ytter-och innerväggen skall ha så kallade klamrar mellan varandra så att väggen hålls på stället. Vid konditionsgranskningen öppnade jag en list runt ett fönster. Där upptäckte jag att fastsättningen endast bestod av vanliga spikar som var fästa i en regel mellan ytter- och innervägg **Bild 10**.

- På grund av avsaknaden av klamrar på det ställe där jag undersökte, borde en grundligare konditionsgranskning av fasaden göras, om inte en fasadrenovering görs.
- På grund av ålder och hur den såg ut då skulle en fasadrenovering vara på sin plats.
- Byte av fönster och dörrar skulle rekommenderas för att komma till dagens standarder.
- Fönster plåten skall bytas, för den är lös på många ställen, och på samma gång kolla lutningen.

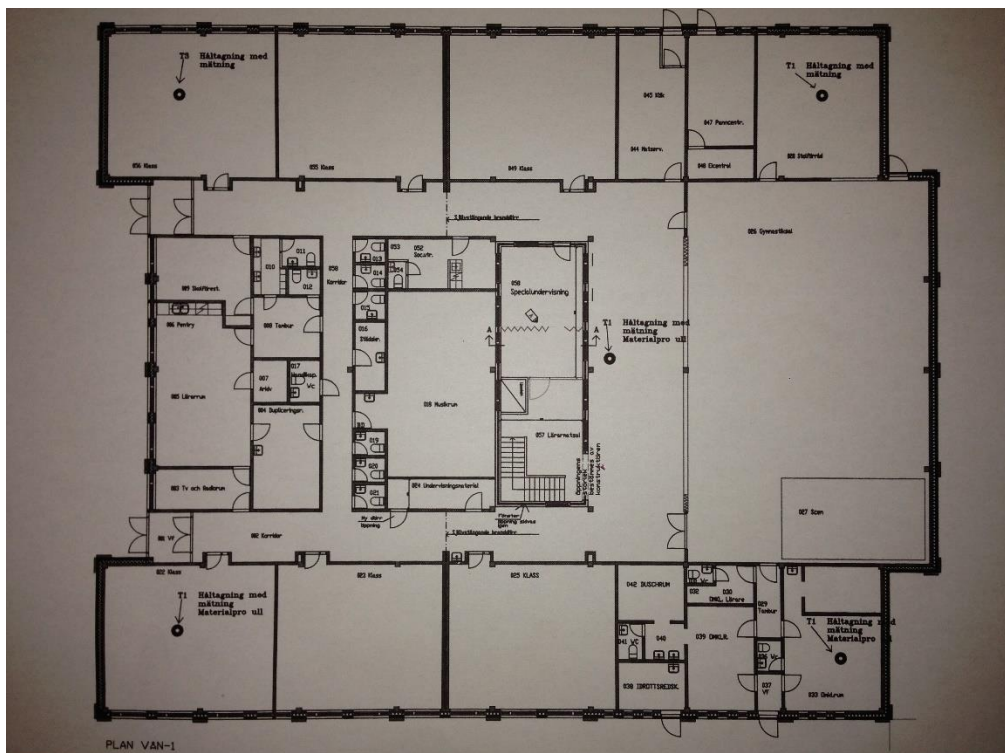
Bild 11. Hålltagningarna i taket

I tabellen nedan har jag de mätpunkter och mätvärden jag fick och de ställen jag tagit prov på. I de mätningar och provtagningar jag gjorde så framkom det inget anmärkningsvärt. **Tabell 4.**

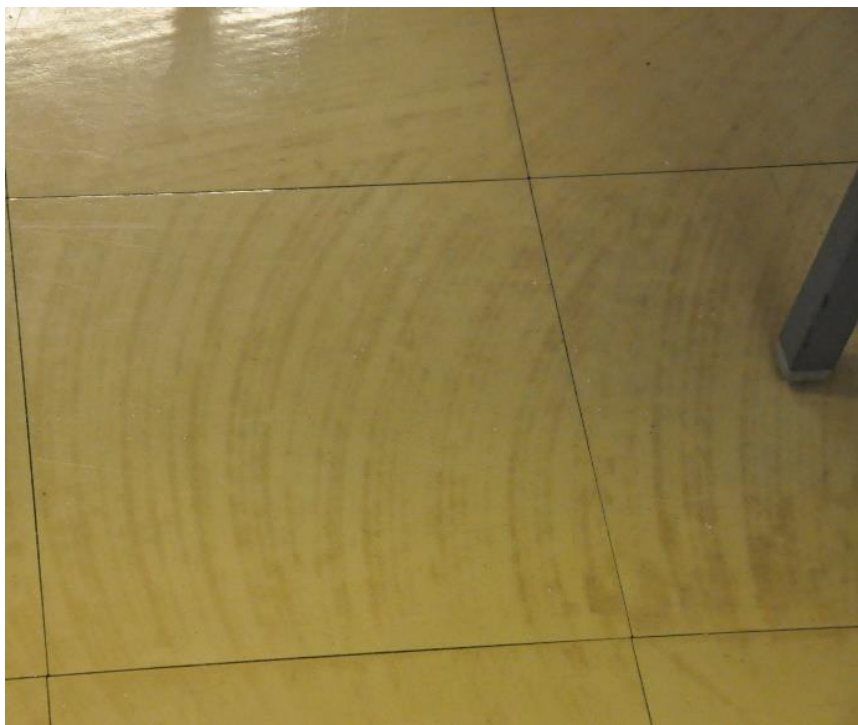
Bild 12. Klassrum vinylmatta.

Största delen av golven var vinylgolvplattor som var ganska slitna. I flera av klassrummen såg man limränderna genom vinylen **Bild 12**. Heltäckningsmatta fanns i vissa utrymmen så som lärarnas sociala utrymmen. Mattan var sliten och den hade fläckar på sig här och där. I våta utrymmen fanns plastmatta och i vindfång var det målad betong där färgen lossnat. I gymnastiksalen var det slipat trägolv som slipats en gång sen det byggdes. Det som kan anmärkas på gällande golvet i gymnastiksalen, var att det lutade en del vid ytterväggen. Orsaken till detta är oklar.

- Största delen av alla innergolv skulle kunna bytas ut. Uppskattad förbrukningstid är 20-30 år.
- Köksmattan borde bytas och torkas.
- Torka och måla om betonggolvet, se var fukten kommer in via dörrarna.

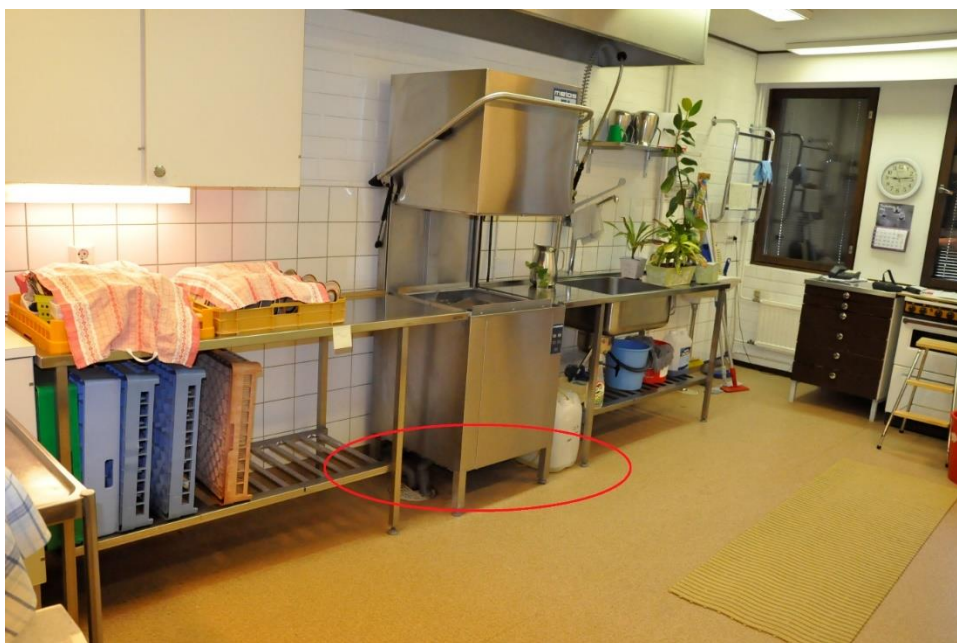
Golvet i köket under lavoar och diskmaskin hade förhöjda värden och mattan vid golvsilen var lös **Bild 13**.

Bild 13. Kök. Förhöjda värden vid det märkta området.

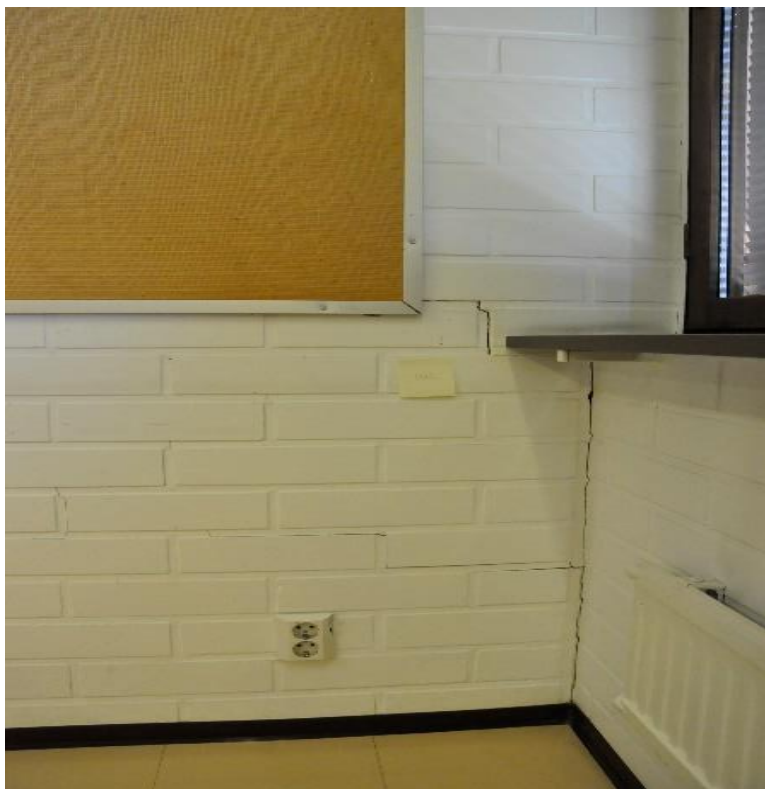
Bild 14. Vegg mellan klassrum.

Det som fanns att anmärka var att en del tegelväggar hade små sprickor till exempel mellan klassrummen. Detta kan ha till följd att ljudet kan höras mellan rummen, men annars i ursprungsskick. **Bild 14**.

- Normal skötsel, spackling och målning.
- Täta mellan väggarna mellan klassrummen för att förhindra att ljudet sprids.
- Kolla upp ytterdörren i vindfånget hur man kan förhindra att fukt kommer in i byggnaden.

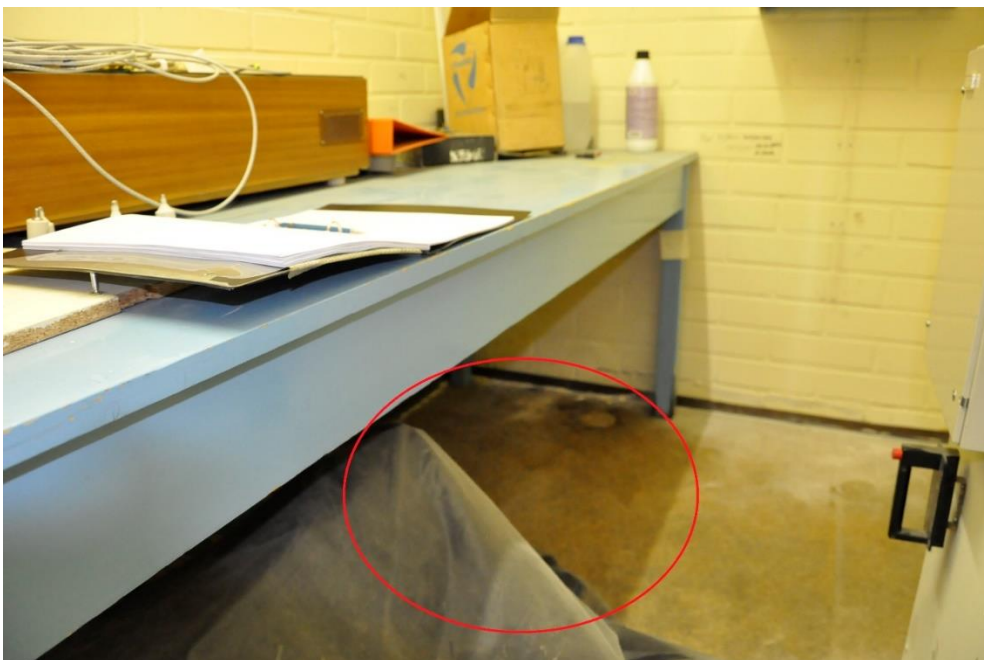
På mellanväggen mellan stolförrådet och el centralen flagade färgen men vid mätning visade den inga höga värden. I el centralen luktade det och vid mätning av golvet, som då hade en plastfilm på sig, var det höga värden under bordet. **Bild 15**

Bild 15. El centralen. Förhöjda värden vid det märkta området

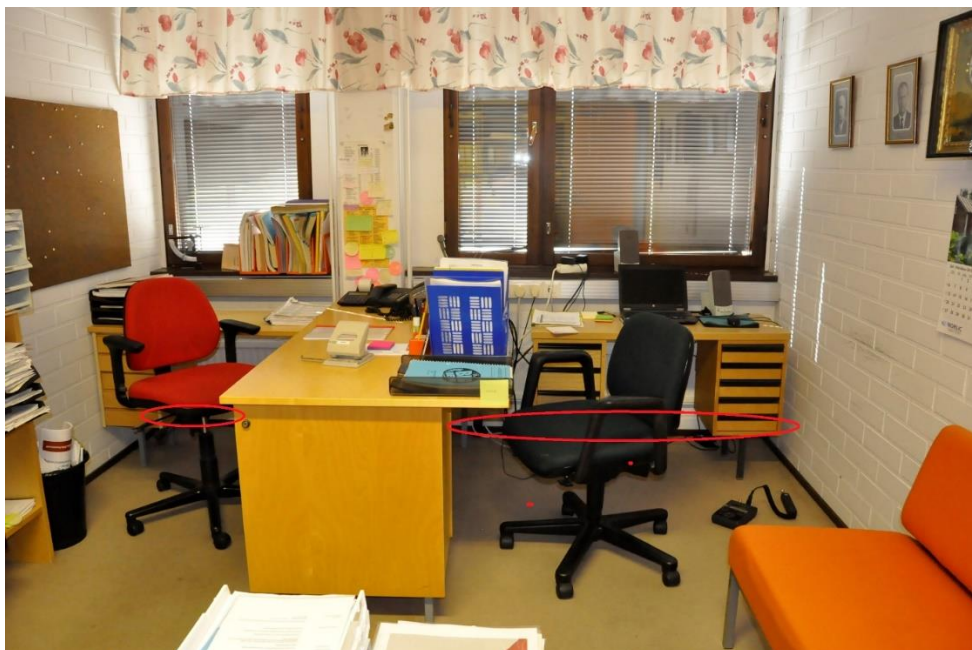
Vid ytterväggen i skolföreståndares rum samt vid ytterväggen i intilliggande vindfång var det förhöjda värden, troligen på grund av att ytterdörren inte håller tätt. **Bild 16**.

Bild 16. Skolföreståndares rum. Förhöjda värden vid det märkta området.

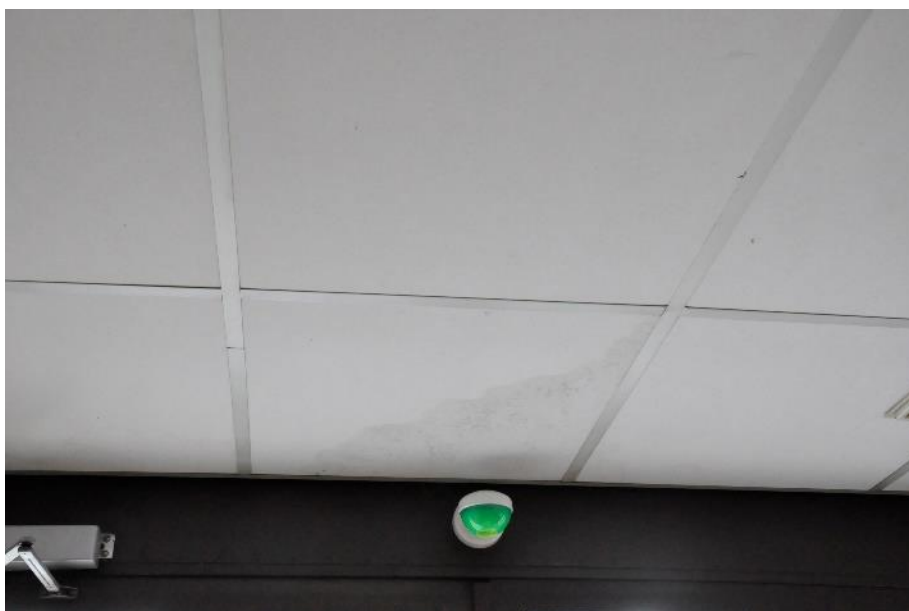
Bild 17. Tamburtaket.

I taket i tamburerna och matsalstaket fanns det spår av fuktfläckar. **Bild 17**. Taket i köket hade flagat **Bild 18**.

- Byt ut skivorna i tambur och matsal samt täta dörren och ta reda på varifrån fukten kommer in i matsalen.
- Skrapa och måla om taket i köket

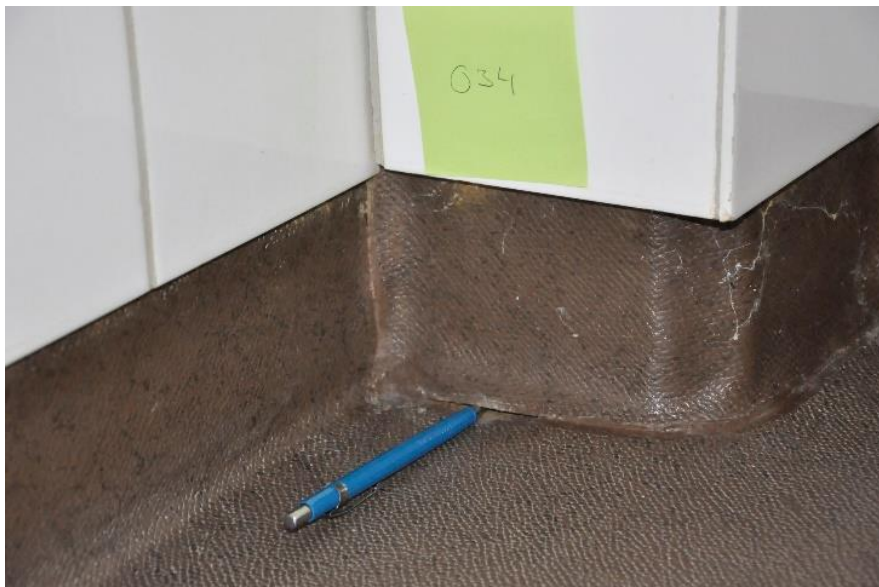
Bild 19. Pojkarnas dusch

Vid duschutrymmet 034 hade mattans uppvik släppt från golvet och väggen och vid en svetsfog fanns ett hål där det också var förhöjt värde. **Bild 19.**

- En sanering av wc och våtutrymmen rekommenderas för att de förbrukat sin tid.
