YLEISIMPIEN AUTOMALLIEN TYYPPIVIAT

Opinnäytetyö
Maaliskuu 2016
Auto- ja kuljetustekniikka
Auto- ja korjaamotekniikka

The Typical Faults of The Most Common Car Models

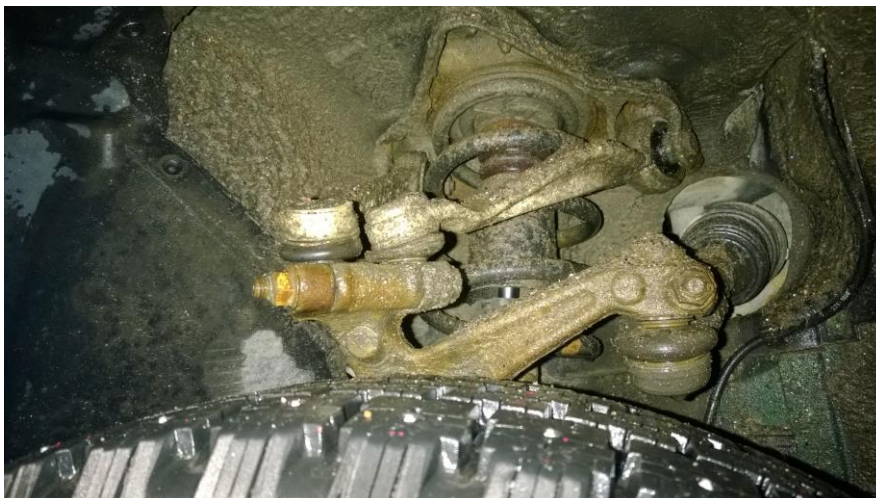
Kuvassa 9 näkyvän Audi A4:n hylkäysprosentti on 65 % (otanta 23 kpl). Yleisimpänä hylkäyssyyinä kyseisessä autossa ovat etuakseliston monivarsituennan nivelten välykset. Tukivarsia on yhteensä neljä kappaletta, joista kaksi sijaitsee yläpuolella (KUVA 10.) ja kaksi alapuolella. Nivelten välykset saadaan selville esim. nosturin ravistimella, jolla pysytään sekä näkemään että tuntemaan välykset käsin. Lisäksi raidetangon päiden välykset ovat tässä mallissa yleisiä.

KUVA 10. Ylätukivarret ja raidetanko (Kuva: Tomi Rossi 2016)

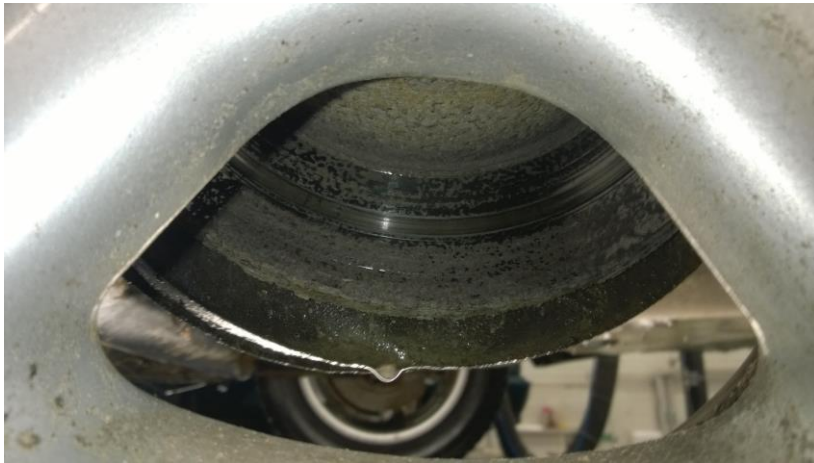
Käyttöjarrussa ja seisontajarrussa esiintyvät viat ovat myös yleisiä hylkäyssyitä tälle mallille. Jarruvoimien liian suuret erot ovat yleisiä sekä käyttöjarruissa että seisontajarruissa. Tässä automallissa esiintyy myös jarrulevyjen ruostumista ja syöpymistä, josta on hyvä esimerkki kuvassa 11. Lisäksi jarruletkujen murtumia saattaa esiintyä.

KUVA 11. A4:n syöpynyt jarrulevy (Kuva: Tomi Rossi 2016)

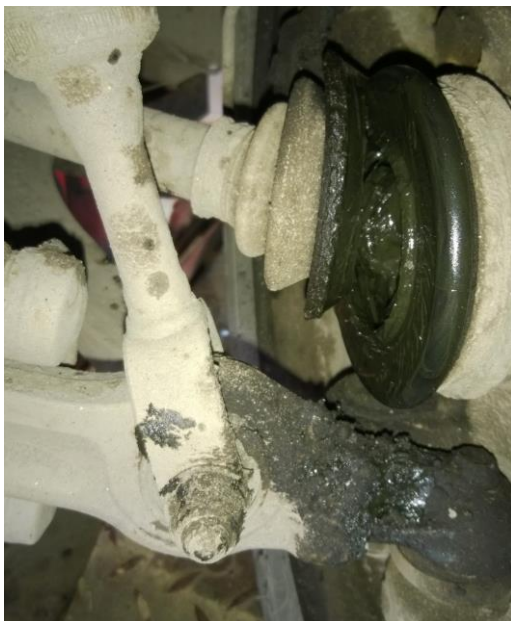
Yleisimmät korjauskehotukset tälle automallille ovat pyörän laakereihin sekä vetonivelten suojakumeihin liittyvät viat. Erityisesti taka-akselin pyörien laakereissa esiintyy paljon välyksiä, jotka merkitään joko korjauskehotuksiksi tai hylätyiksi tilanteiden mukaisesti. Vetonivelten suojakumien vauriot ovat tyypillisiä vikoja. Suojakumien vauriot nähdään hyvin etenkin renkaita käänneltäessä. Kuvassa 12 on kuva A4:n vaurioituneesta vetonivelten suojakumista.

KUVA 12. A4:n vaurioitunut ulompi vetonivelten suojakumi

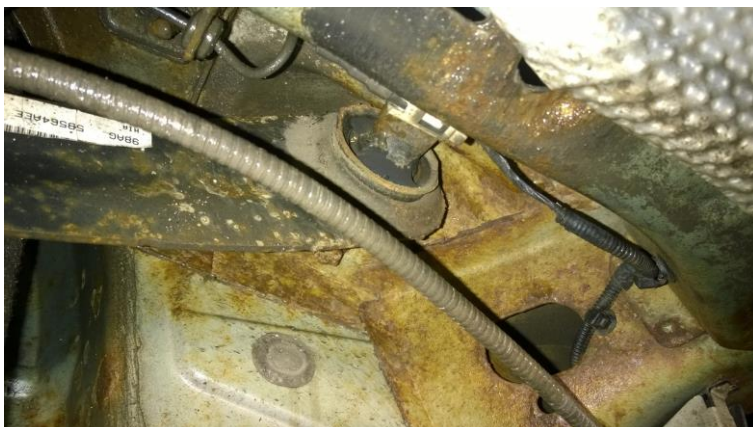
Taka-akselin pitkittäisten tukivarsien etummaisten laakerointien (KUVA 24.) vauriot ovat niin ikään yleisiä hylkäyssyitä. Nämä vauriot saadaan selville ravistimen ja rengasraudan avulla sekä käsin renkaasta kokeilemalla.

KUVA 24. Pitkittäisen takatukivarren etummainen laakerointi (Kuva: Tomi Rossi 2016)

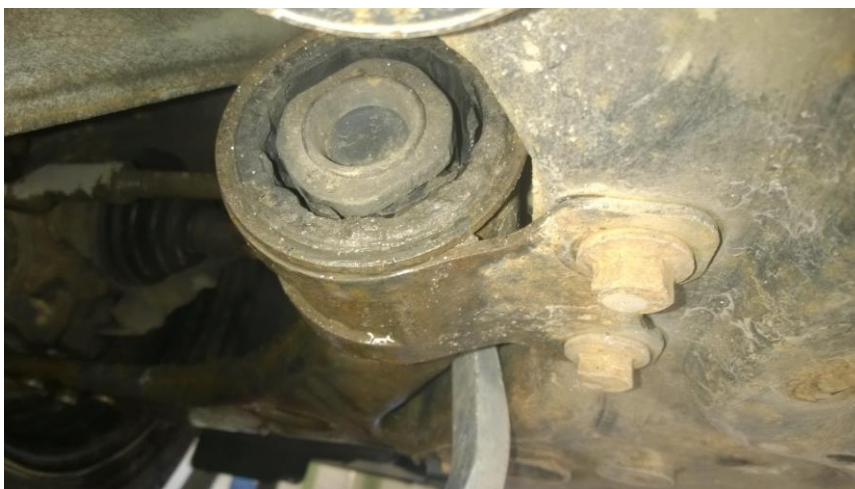
Ford Focusin (KUVA 25.) hylkäysprosentti on 36 % (otanta 59 kpl). Edellisen sukupolven mukaisesti tässäkin mallissa yleisimpiä hylkäyssyitä ovat etu- ja takatukivarsien laakerointien vauriot. Etuakselin alatukivarren takimmaisen laakeroinnin kumipusla repeytyy sivuilta, jolloin alatukivarsi pääsee liikkumaan liikaa sivusuunnassa.

Kuvassa 26 on näkyvissä vaurioitunut takimmainen laakerointi. Nämä viat saadaan selville ravistimen sekä rengasraudan avulla. Pitkittäisten takatukivarsien etummaisten laakerointien (KUVA 27.) vauriot ovat yleisiä hylkäyssyitä tälle automallille. Ravistimen ja rengasraudan avulla sekä käsin renkaasta kokeilemalla saadaan nämä viat selville.

KUVA 26. Alatukivarren takimmaisen laakeroinnin vaurio (Kuva: Tomi Rossi 2016)

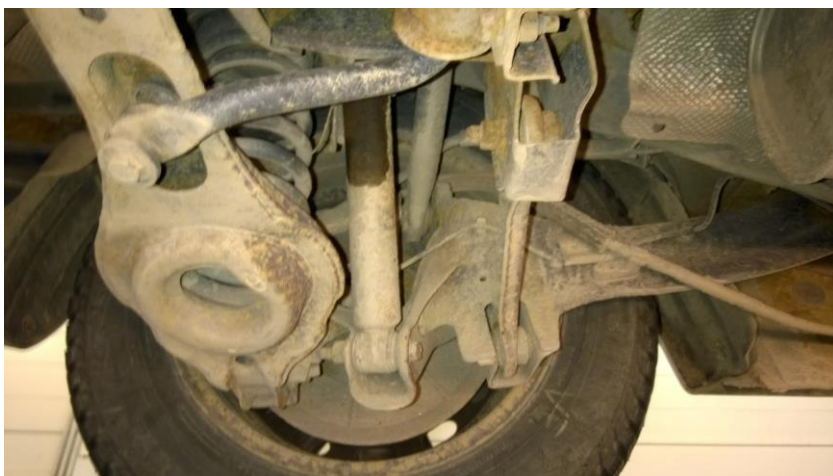
Yleisiä korjauskehotuksia tälle automallille ovat öljyvuodot sekä heilahduksenvaimentimiin liittyvät viat. Öljyvuodot merkitään joko korjauskehotuksiksi tai hylätyiksi tilanteiden mukaisesti. Heilahduksenvaimentimiin liittyvät korjauskehotukset johtuvat niiden vuodoista, jotka ovat silmin havaittavissa. Kuvassa 28 on näkyvissä vuotanut heilahduksenvaimennin.

KUVA 28. Heilahduksenvaimentimen vuoto (Kuva: Tomi Rossi 2016)

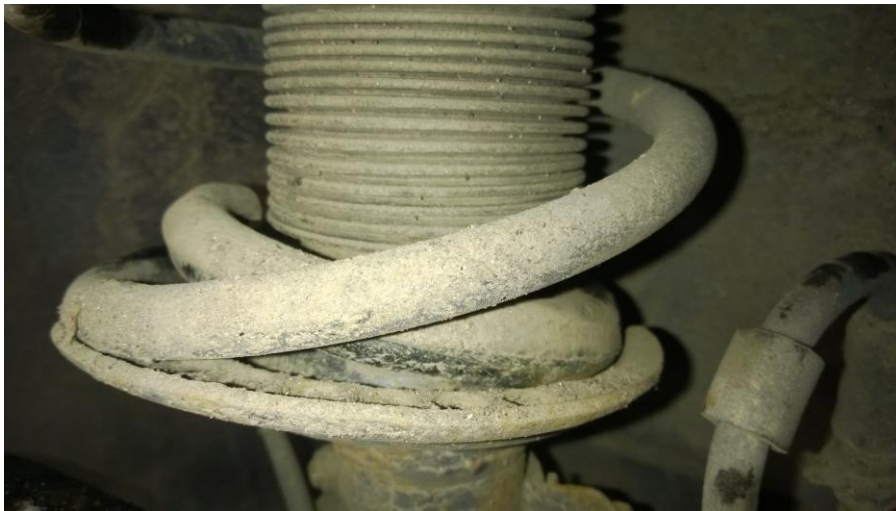
KUVA 30. Mondeon jousi poikki (Kuva: Tomi Rossi 2016)

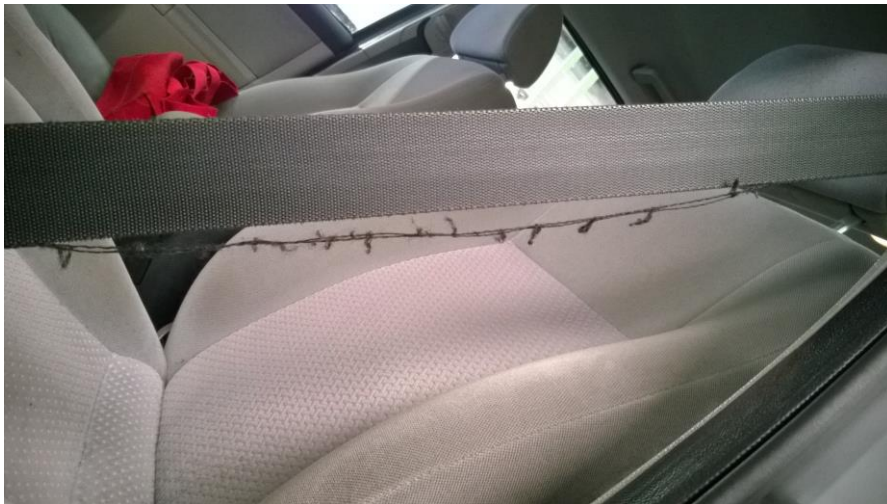
Katsastuksissa turvavyöt on syytä tarkastaa kunnolla, sillä näissä autoissa saattaa esiintyä turvavöiden purkautumista (KUVA 31.). Joissakin autoissa voi esiintyä myös takatukivarsien ruostumista, eli nämä on myös syytä tarkastaa huolella. Dieselautoissa päästöviat johtuvat sallitun k-arvon ylityksistä.

KUVA 31. Mondeon turvavyön purkautuminen (Kuva: Tomi Rossi 2016)

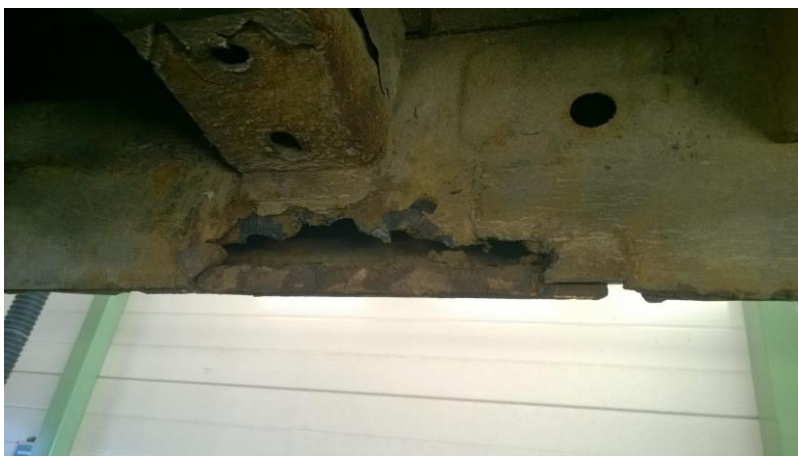
Yleisiä korjauskehotuksia tälle mallille valovikojen lisäksi ovat joustonrajoittimien puuttumiset ja vauriot, öljyvuodot ja pienemmät ruostevauriot. Öljyvuodot ja ruostevauriot merkitään joko korjauskehotuksiksi tai hylätyiksi tilanteiden mukaisesti. Kuvassa 33 on nähtävillä hylkäykseen johtanut ruostevaurio helmakotelossa.

KUVA 33. Ruostevaurio helmakotelossa (Kuva: Tomi Rossi 2016)

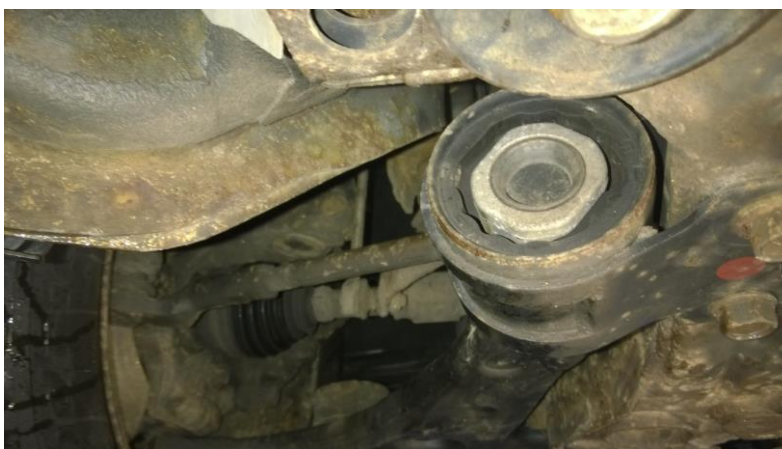
Mazda 3:n (KUVA 35.) hylkäysprosentti on 41 % (otanta 22 kpl). Yleisimpiä hylkäys-syitä ovat alatukivarsiin, heilahduksenvaimentimiin ja jarrujärjestelmiin liittyvät viat. Etuakselin alatukivarsien takimmaisten laakerointien (KUVA 36.) vauriot sekä pallo-nivelten välykset ovat tässä automallissa yleisiä.

KUVA 36. Alatukivarren takimmainen laakerointi (Kuva: Tomi Rossi 2016)

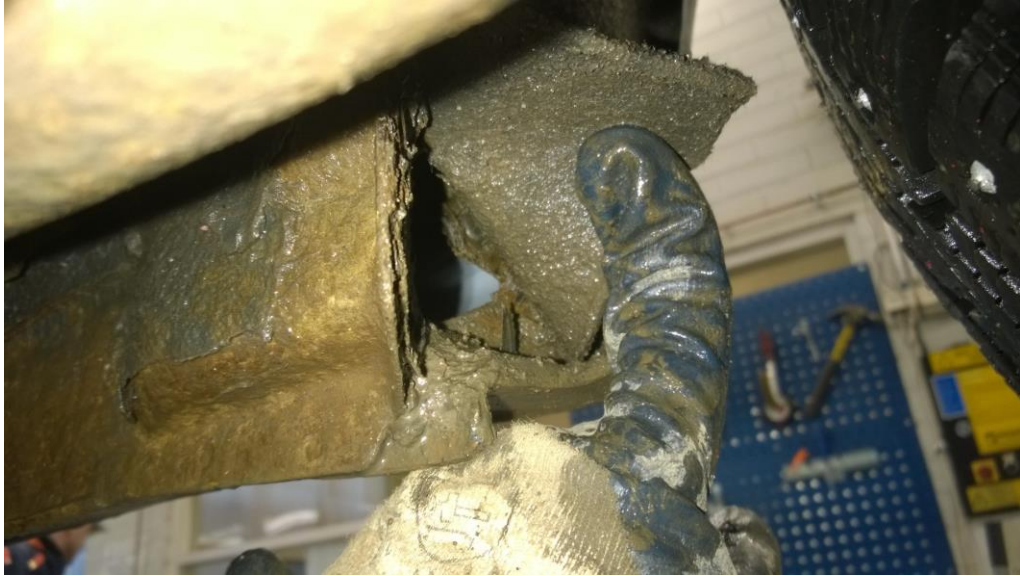
Lisähuomiona tätä automallia katsastaessa onkin tarkastella yhtä piilossa olevaa mahdollista ruostevauriota. Nimittäin takimmaisten pyörän koteloiden suojana on peite, jonka alla voi myöskin olla ruostevaurio. Avaamalla peitettä hieman saadaan esille varsinainen kotelo, josta vaurio voi paljastua. Kuvassa 38 on nähtävillä ruostevaurio kyseisessä pyörän kotelossa.

KUVA 38. Ruostereikä takapyöränkotelossa (Kuva: Tomi Rossi 2016)

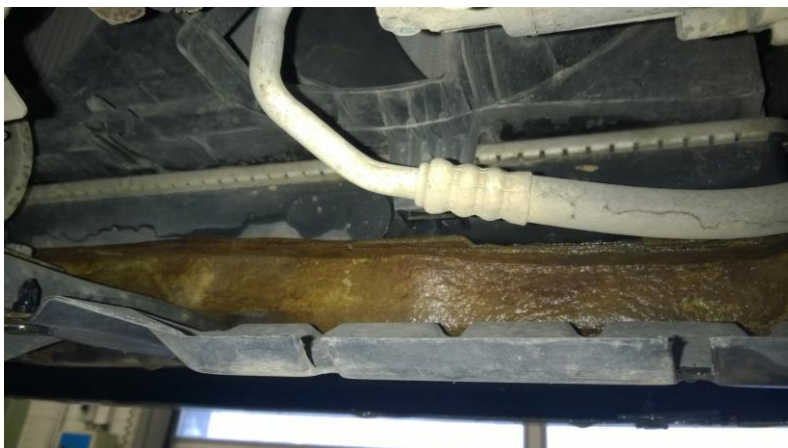
Ruostevaurioita on näissä malleissa paljon. Kuvassa 46 on hyvä esimerkki ruostuneesta edessä sijaitsevasta poikittaisesta runkopalkista. Ruostevauriot sijaitsevat näissä autoissa tavallisesti runkopalkeissa, pohjalevyssä, pyörän koteloissa sekä helmakoteloissa.

KUVA 46. Poikittaisen runkopalkin ruostevaurio (Kuva: Tomi Rossi 2016)

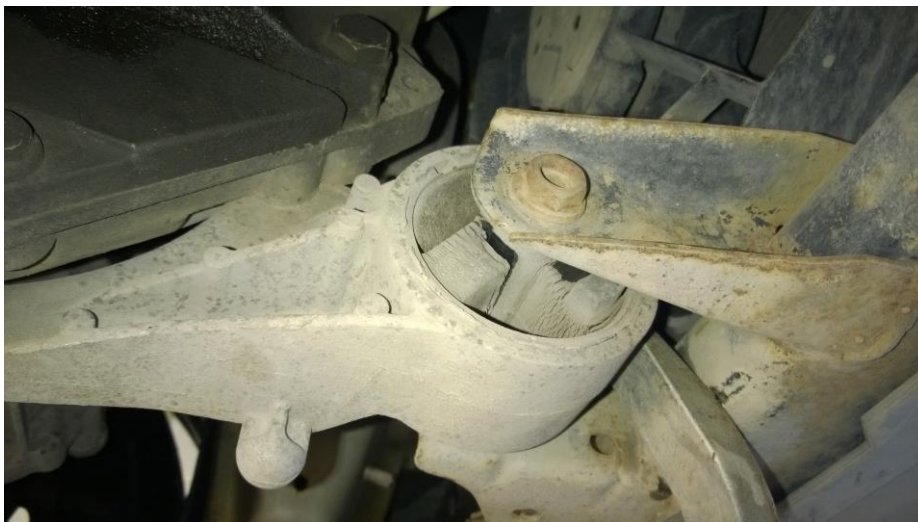
Yleisiä korjauskehotuksia tälle mallille ovat valovikojen lisäksi öljyvuodot, jotka voidaan myös tapauskohtaisesti merkitä hylätyksi. Lisäksi jarrukilpien ja alustan ruostevauriot sekä vetonivelten suojakumien vauriot ovat tyyppivikoja tälle mallille. Joissakin autoissa saattaa esiintyä myös moottorin kumityynyn repeämiä (KUVA 49.). Kumityynyn repeämä pystytään toteamaan hyvin rengasraudan avulla.

KUVA 49. Astran revennyt moottorin kumityyny

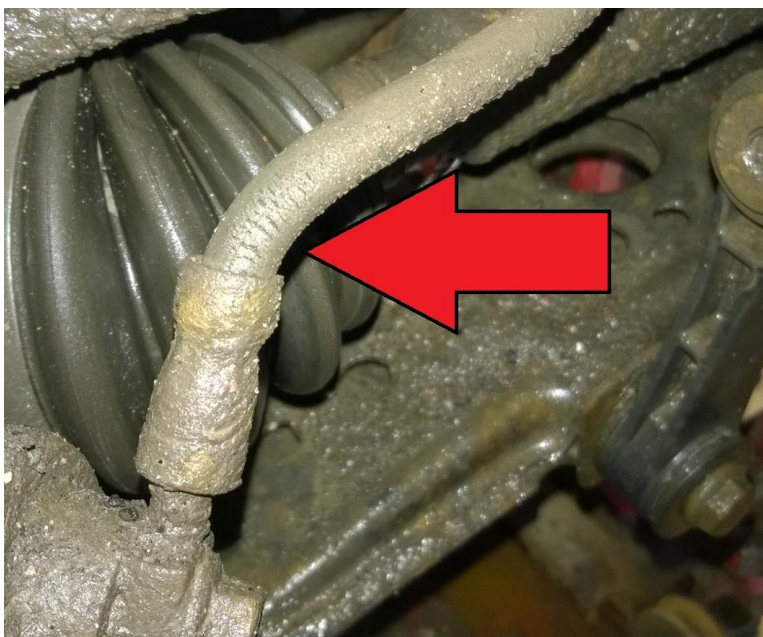
KUVA 63. Pinnassa olevia murtumia jarruletkussa (Kuva: Tomi Rossi 2016)

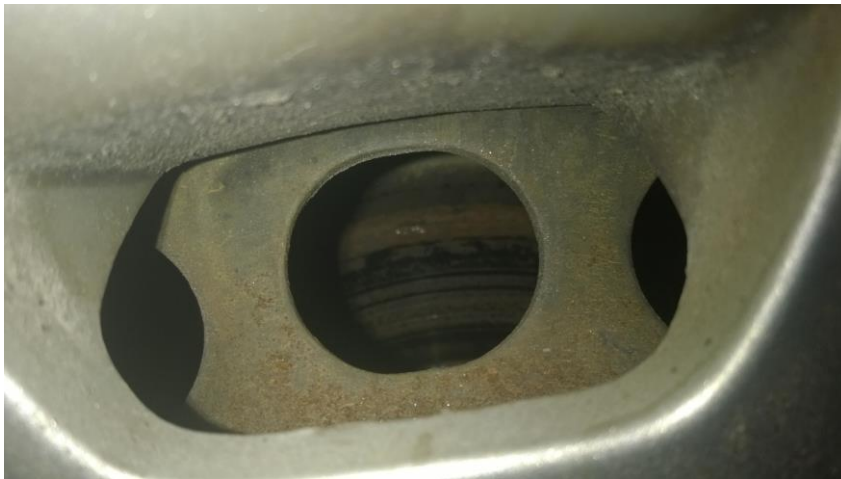
KUVA 67. Passatin ruosteinen jarrulevy (Kuva: Tomi Rossi 2016)

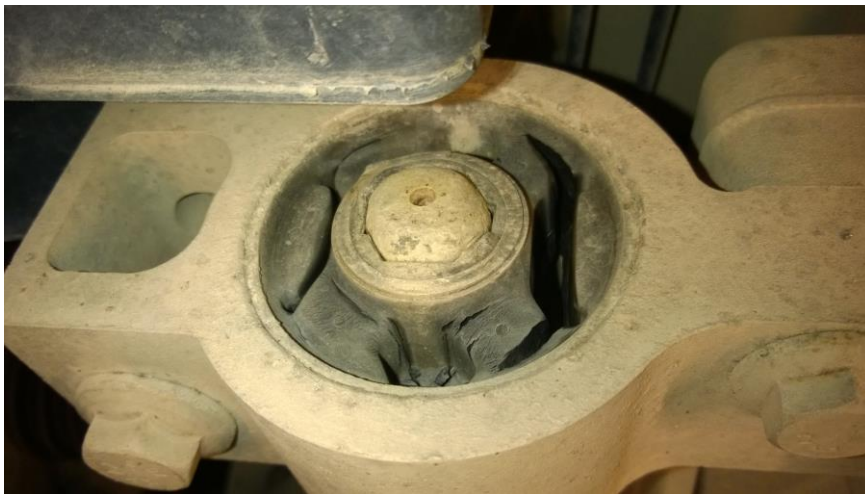
KUVA 69. Alatukivarren takimmaisien laakeroinnin vaurio (Kuva: Tomi Rossi 2016)

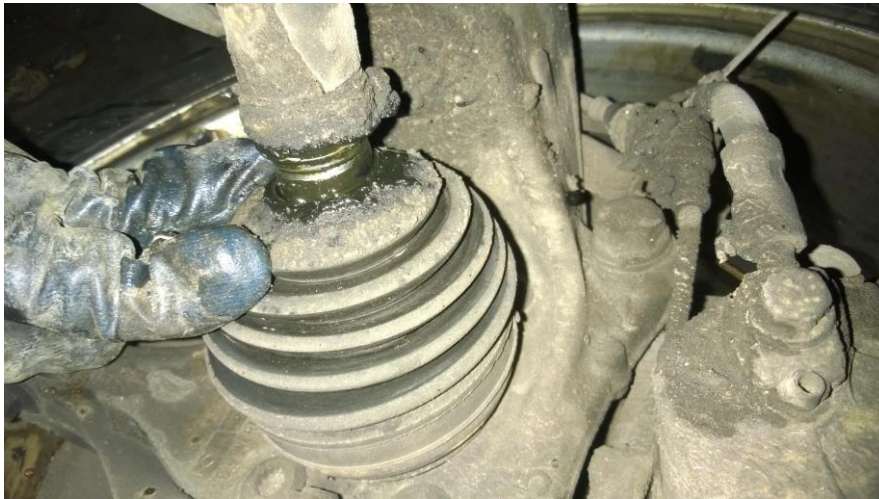
KUVA 70. Ulomman vetonivelten suojakumin vaurio (Kuva: Tomi Rossi 2016)

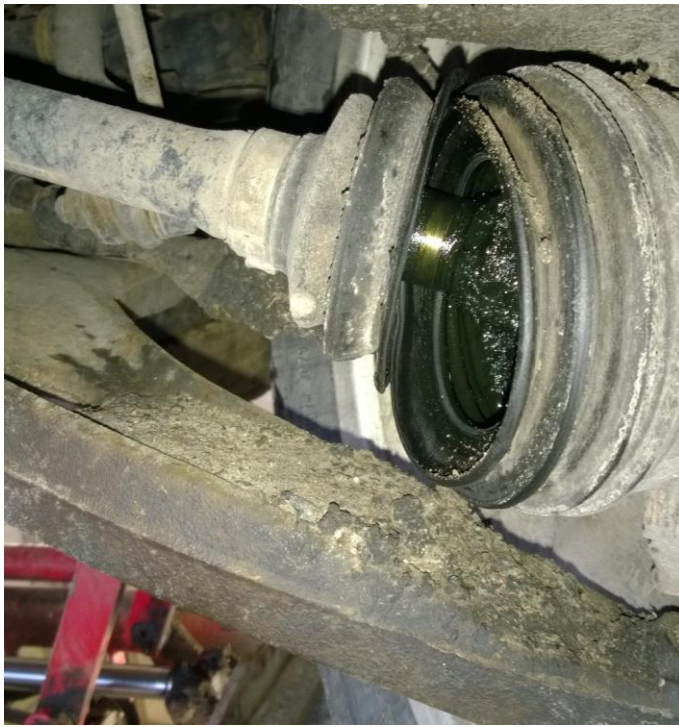
KUVA 74. Transporterin ulomman vetonivelen vaurioitunut suojakumi

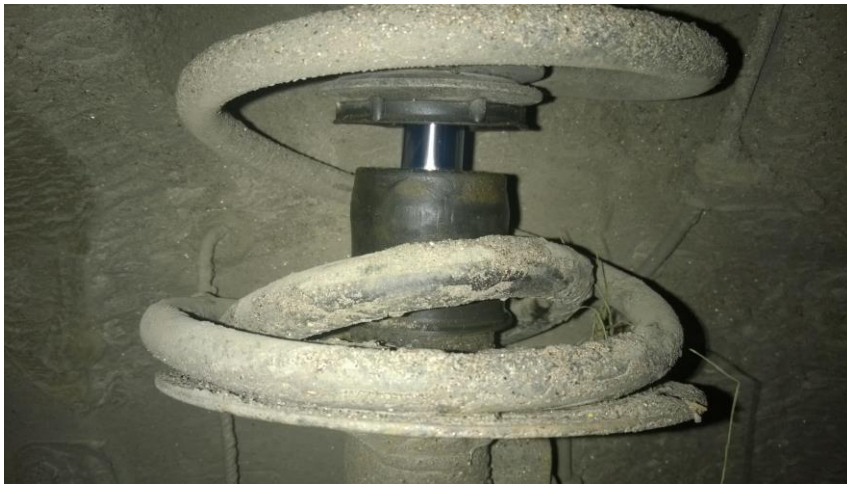
KUVA 76. Volvo V40:n jousi poikki (Kuva: Tomi Rossi 2016)

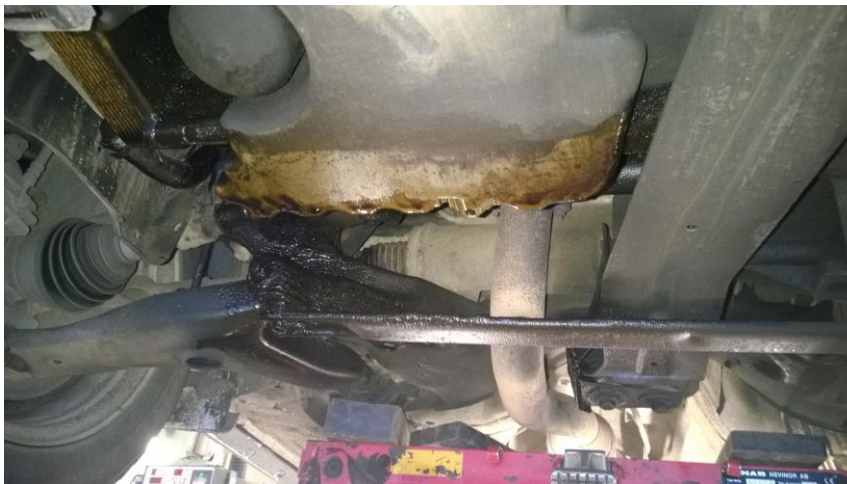
KUVA 77. Volvo S40:n öljyvuoto (Kuva: Tomi Rossi 2016)

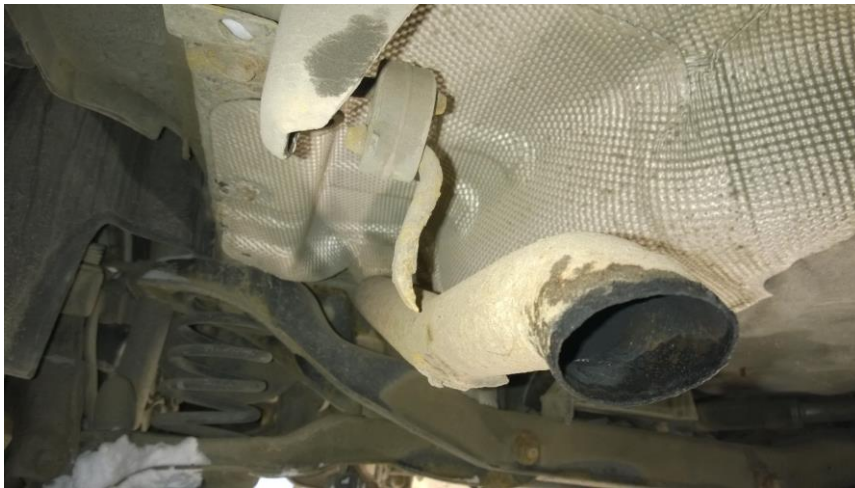
KUVA 80. Pakoputken kiinnitys poikki (Kuva: Tomi Rossi 2016)
