Ville Riikonen

Liimapuupalkkien korjausmenetelmät ja korjaussuunnittelu

Metropolia Ammattikorkeakoulu

Insinöörityö

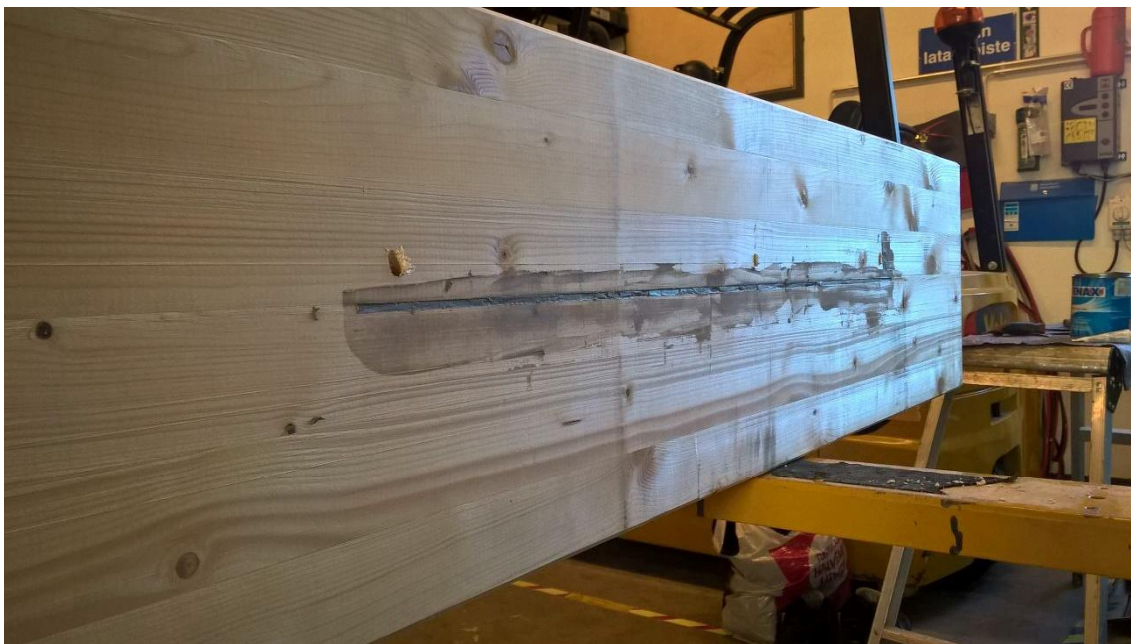
Kuva 18. Koko matkalta umpeen kitattu halkeama. Notkealle epoksille.

Korjaustyö aloitettiin poraamalla halkeaman yläpuolelta viistosti reikiä, joiden päät pyrittiin saamaan mahdollisimman lähelle halkeaman takaseinämää. Ajorei'iksi kutsuttujen reikien poraustiheyden määrää halkeaman arvioitu syvyys, sillä kaukana toisistaan olevat reiät kasvattavat pumppauksessa palkin sisälle syntyvää painetta etenkin kapeissa ja syvissä halkeamissa. Tämä kasvattaa merkittävästi palkin halkeamisen riskiä ja pahimmillaan johtaa tilanteeseen, jossa halkeamat syvenevät epoksin tieltä jatkuvasti syvemmälle palkkiin. Porauksen jälkeen halkeama puhdistettiin paineilmalla ja niiden sulkeminen aloitettiin Tenax Solido Grigio -kutistumattomalla kitillä. Toisen palkin halkeamat jätettiin päistään muutaman senttimetrin verran auki, ja toisen palkin halkeamat suljettiin koko matkalta. Kittauksen annettiin kuivua noin puoli tuntia, minkä jälkeen sen tartunta kestäisi injektoinnin paineen.

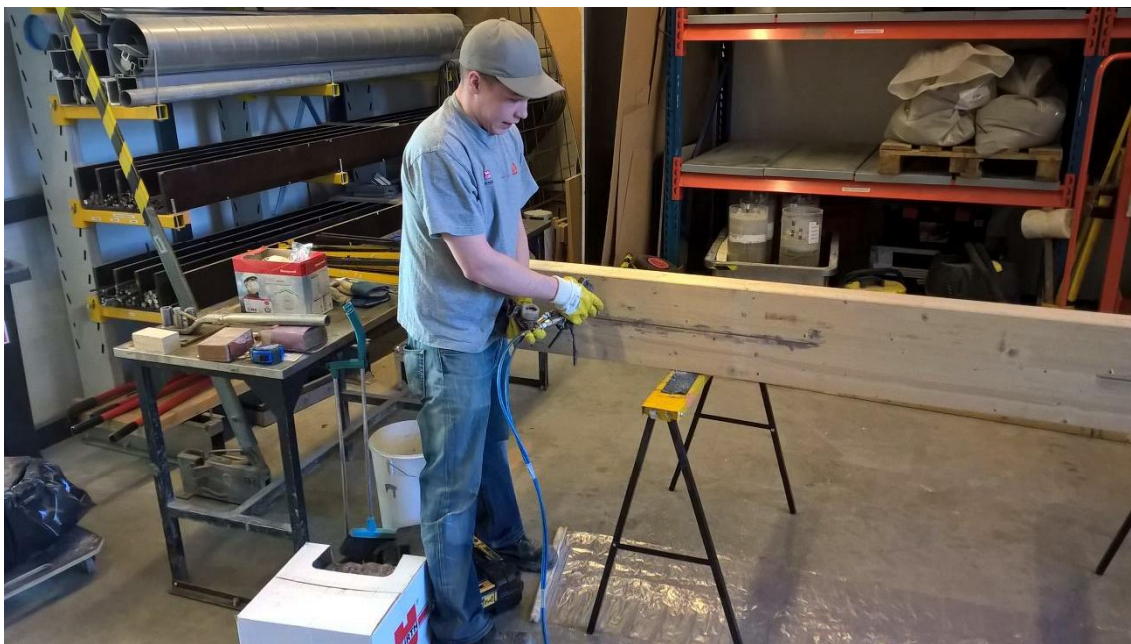
Kuva 19. Notkean epoksin injektointi.

Ensimmäisen palkin injektointiin käytettiin notkeaa epoksia, joka soveltuu korkeintaan 5 mm leveille halkeamille. Injektointi aloitettiin reunimmaisesta reiästä ja sen suorittamiseen käytettiin automaattisesti epoksihartsin ja kovetteen oikealla suhteella sekoittavaa pumppua. Injektointipistoolista oli myös mahdollista säätää injektointipaine, mikä estää usein halkeiluun johtavan liian kovalla paineella ajamisen.

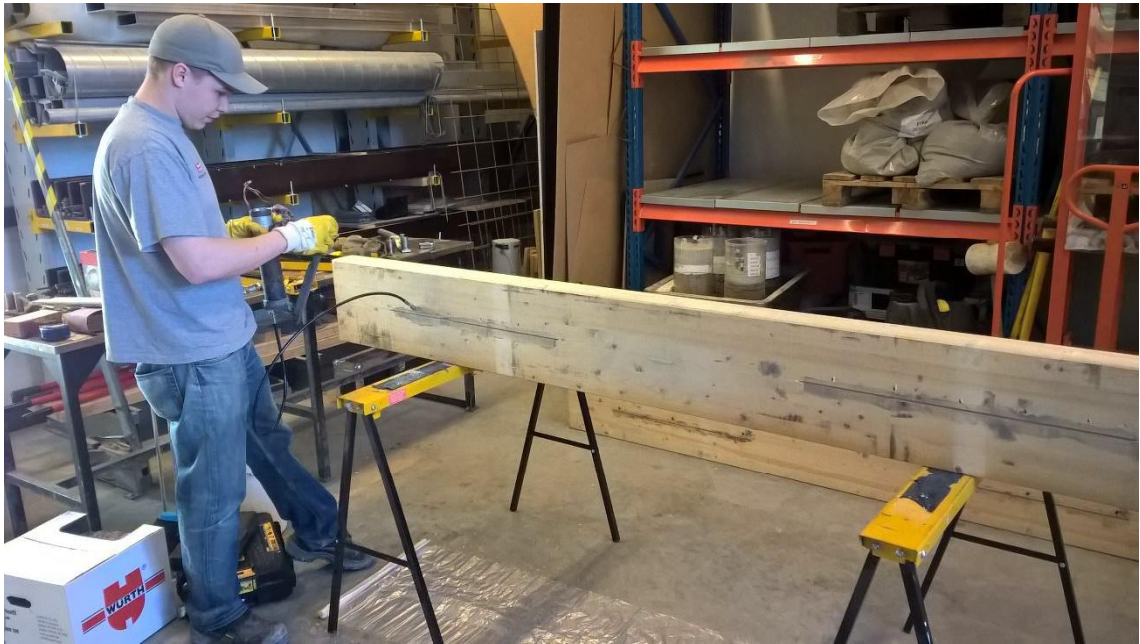
Kuva 20. Valumattoman epoksin injektointi käsikäyttöisellä prässillä.

Injektointityö suoritettiin samaan tapaan järjestelmällisesti edeten kuin notkeankin epoksin kanssa. Lopuksi ajoreiät täytettiin ja sulun päät siistittiin. Valumattoman epoksin eduiksi havaittiin yleisesti helppo ja nopea työskentely, mikä varmasti osaltaan johtuu myös tekijöiden hyvästä ammattitaidosta. Toisin kuin notkea epoksi, joka sotki palkin kylkiä, valumaton epoksi oli helppo pyyhkäistä pois pinnalta, eikä siitä jäänyt juuri lainkaan tahroja palkkiin.

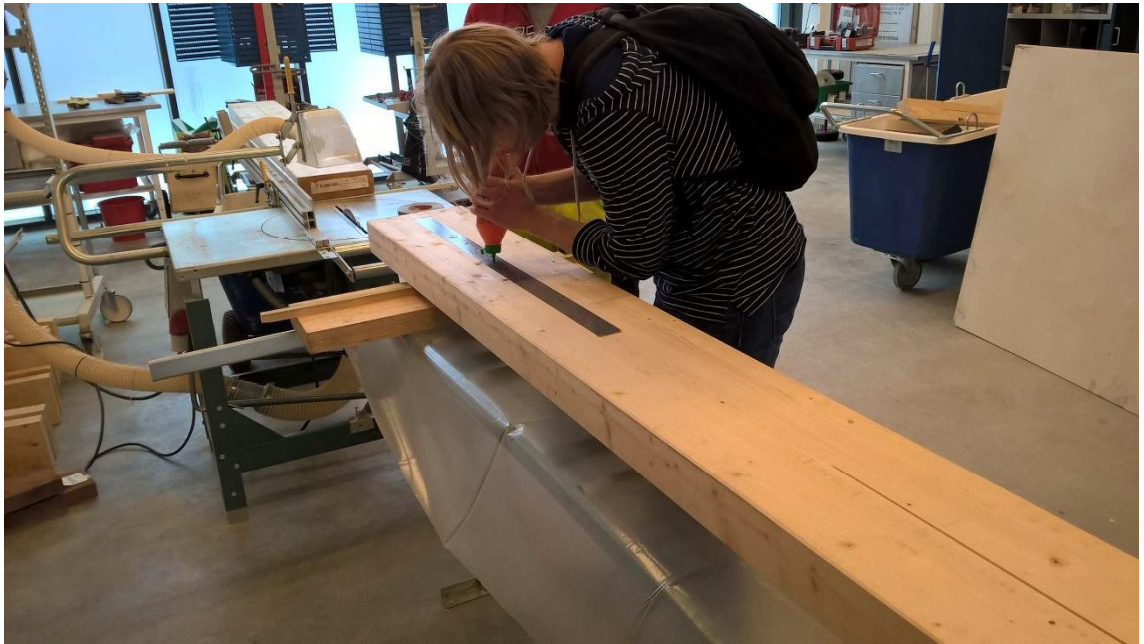
Kuva 21. Polyuretaaniliimaus.

Korjausmenetelmistä yksinkertaisin ja nopein oli halkeamien täyttäminen polyuretaaniliimalla ilmastointiteippiin tehtyjen reikien läpi. Korjauskohteen olosuhteissa halkeamien täyttäminen olisi huomattavasti hankalampaa, sillä palkki makasi pöydällä kyljellään kun halkeamaa täytettiin, eikä notkea liima näin ollen päässyt valumaan halkeamasta. Lähtökohtaisesti halkeamien täyttämistä niin sanotulla tavallisella puuliimalla ei voida pitää kunnollisena korjausmenetelmänä. Liimatusta palkista saatiin kuitenkin vertailukohta vahvistamattoman ja muilla menetelmillä vahvistettujen palkkien välille.

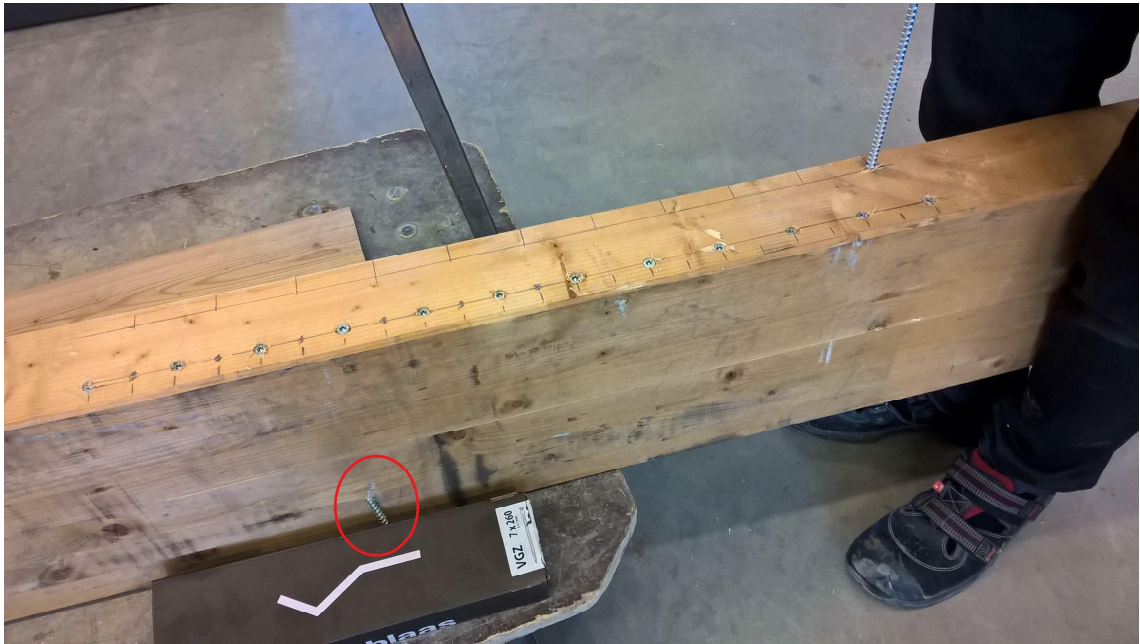
Kuva 22. Kohtisuora ruuvaus. Palkissa näkyy ulos tunkeutunut ruuvi.

Palkkiin ruuvattiin 46 kappaletta VGZ7260 täyskierteisiä porakärkiruuveja, joiden halkaisija on 7 mm ja pituus 260 mm. Ruuvaus tehtiin ilman ruuvinohjainta ja yksi ruuveista työntyikin ulos palkin kyljestä viimeisen lamellin kohdalla. Syynä pidettiin ruuvien osumista oksaan, sillä ruuvit olivat pituutensa vuoksi melko taipuisia. Kuvassa 23 on esitetty ruuvien jaon periaate palkissa.

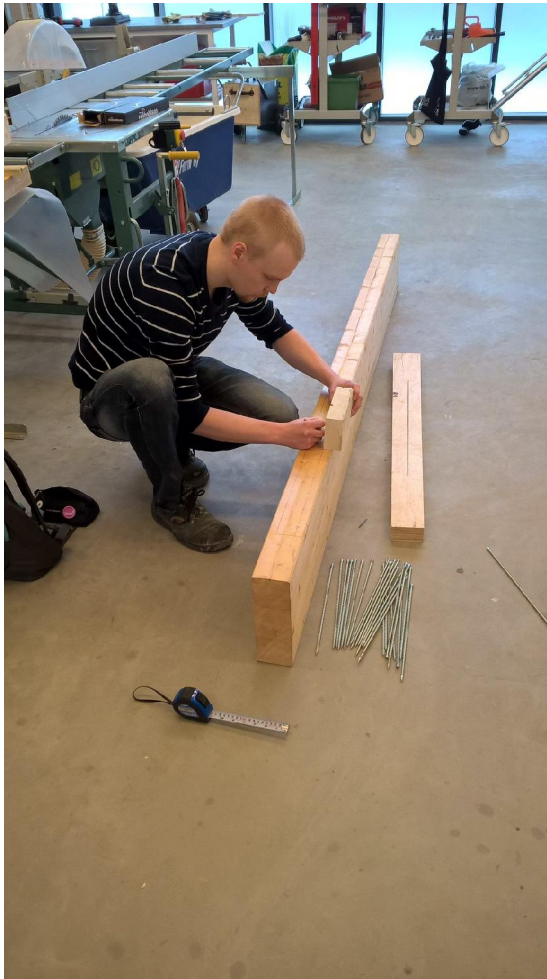
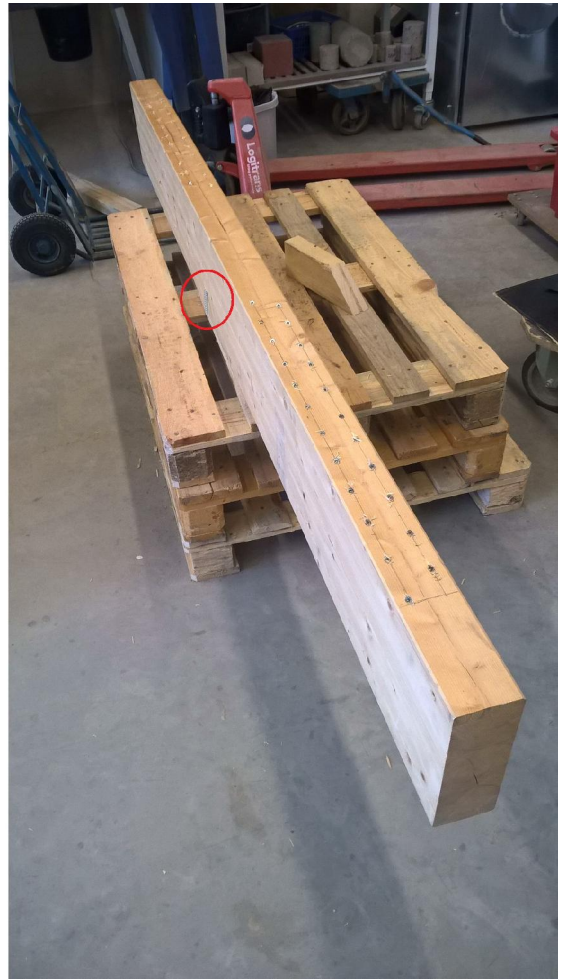
Kuva 25. Vasemmalla ruuvauspisteiden merkkäus. Oikealla korjattu palkki jossa merkittynä ulostunkeutunut ruuvi.

Vinoruuvauksessa käytettiin 44 kappaletta Rothoblaasin VGZ7340 täyskierteisiä porakärkiruuveja, joiden halkaisija on 7 mm ja pituus 340 mm. Ruuvausta varten valmistettiin puusta ohjain, jolla ruuvaus saatiin alkamaan oikeassa kulmassa. Muutamat ruuvit työn-tyivät jälleen palkkien kyljestä ulos, mutta niiden korjaamiseen ei nähty syytä, sillä ne olivat ohittaneet halkeaman tason ennen korkkaamistaan ja näin ollen ainoastaan niiden ankkurointi olisi hieman puhdasta ruuvausta heikompi.

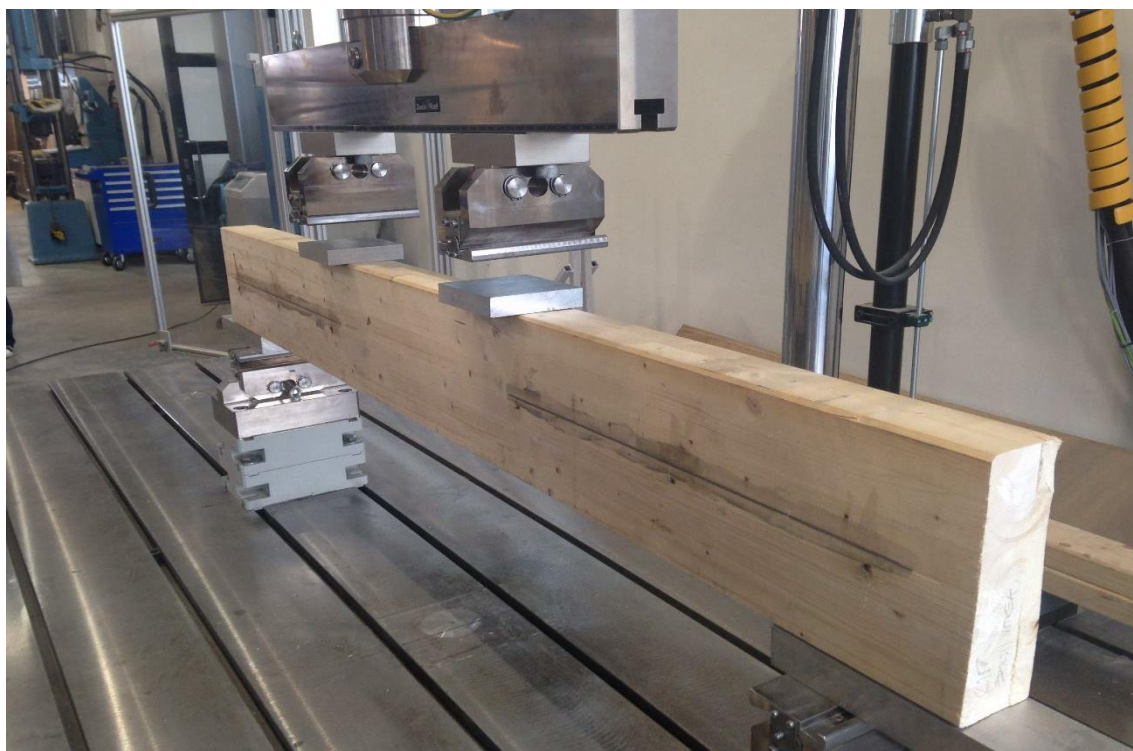
Kuva 33. Notkealla epoksilla injektoitu palkki koestuslaitteessa. [14.]

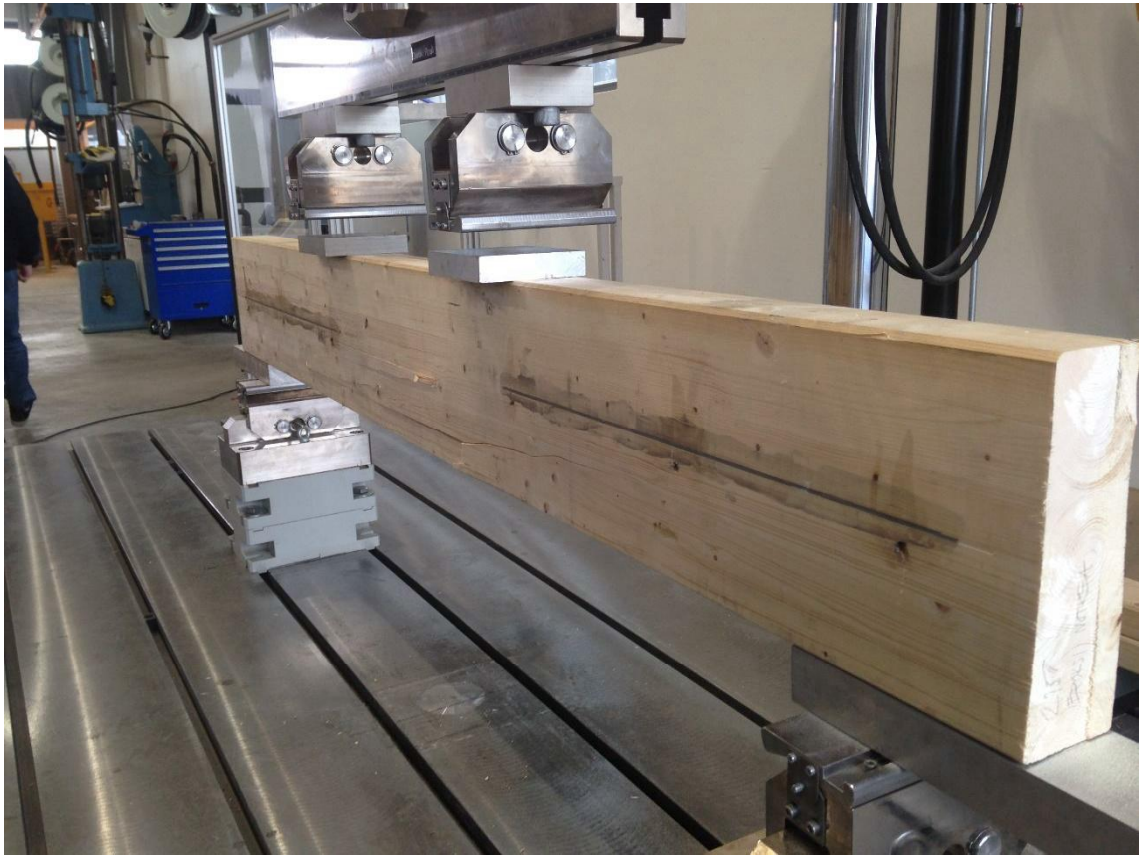
Ehjän liimapuupalkin murtokuorma oli käsinlaskennassa arvioitu noin 104 kN suuruiseksi koestuspenkissä. Notkealla epoksilla injektoitu liimapuupalkki kesti 136,44 kN suuruisen voiman ennen äkillistä taivutusmurtoaan. Kyseisen palkin tapauksessa havaittiin että injektointi on hyvän toteutettavuuden lisäksi erittäin luotettava korjausmenetelmä ja sillä saavutetaan varmasti jopa laskennallinen murtokuorma, mikäli palkeissa ei ole suurempia materiaaaliveirheitä.

Kuva 34. Taivutuksesta murtunut palkki. [14.]

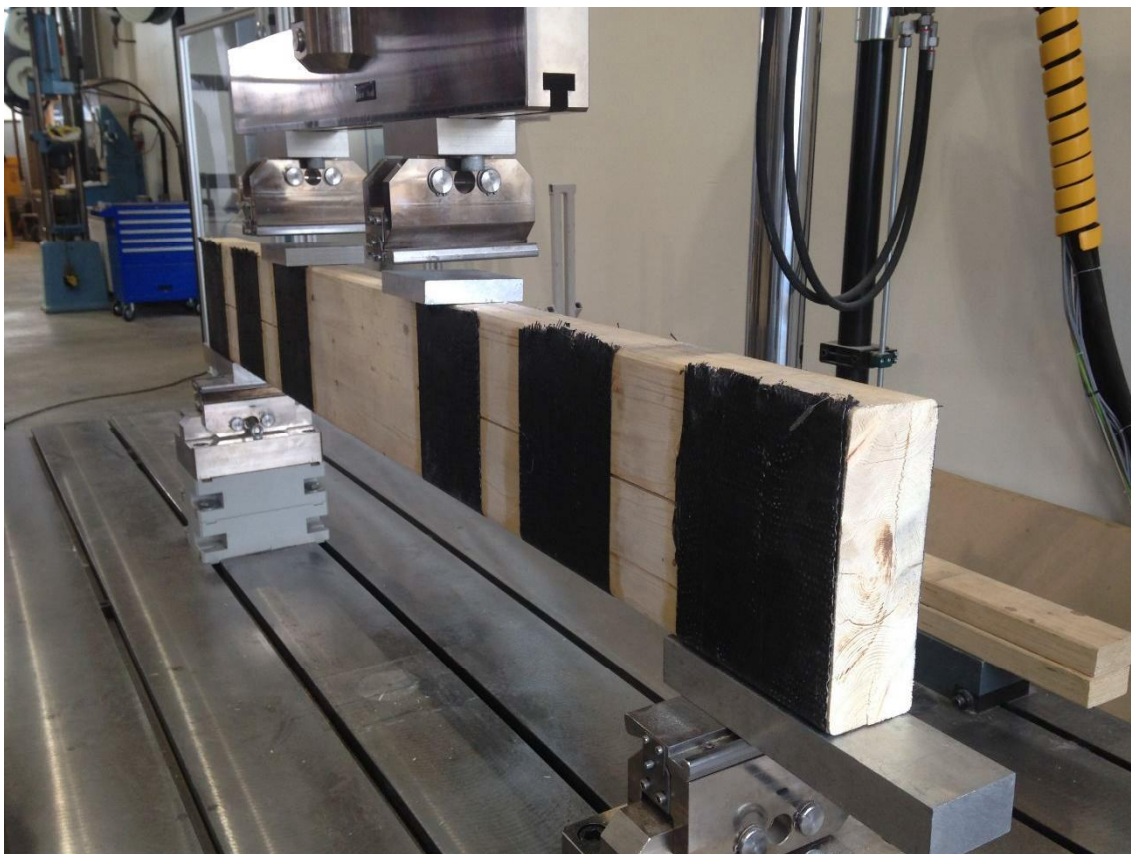
Hiilikuitumatolla laminointi oli eräs uudemmistä kokeiluun otetuista menetelmistä. Etukäteen epäilystä herätti osittain epäonnistunut epoksointi, mikä saattaisi vaikuttaa vahvistuksen tuomaan kestävyys. Kestävyys uskottiin tästäkin huolimatta olevan merkittävästi alkuperäistä parempi.

Kuva 35. Kolmelta sivulta laminoitu palkki koestuslaitteessa. [14.]

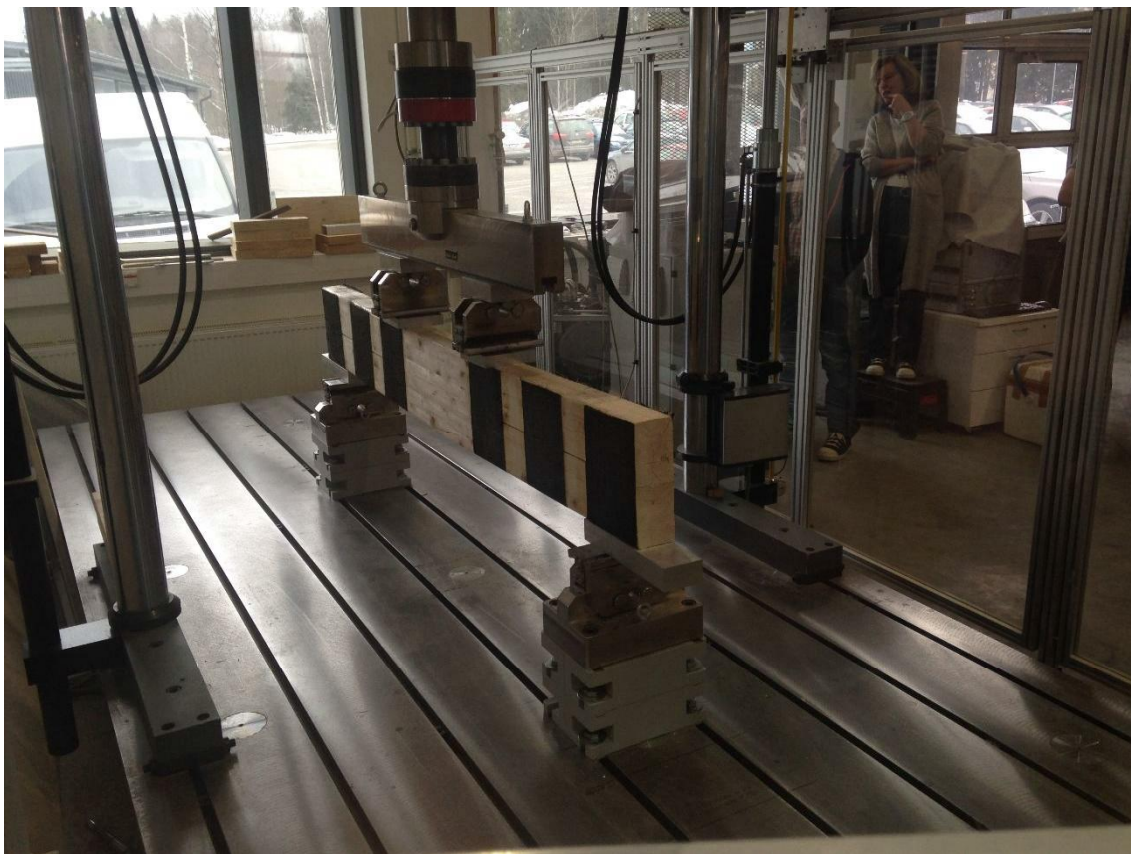
Laminoidulle palkille ei tehty laskennallista arviota sen kestävyydestä, mutta kuitujen täyttyessä epoksilla ja liimauksen onnistuessa murren oletettiin tapahtuvan taivutuksesta. Palkki halkesi kuitenkin tarkalleen korkeuden puolivälistä leikkautumalla kuorman ollessa 117,16 kN. Leikkausmurren syynä pidettiin epäonnistunutta epoksointia, mutta vääristä työmenetelmistä huolimatta korjauksella saavutettiin laskennallista murtokuormaa suurempi kestävyys. Lisäksi laminoitu palkki murtui varsin sitkeästi ja varoitti kovaäänisesti lähestyvistä murrosta. Näin ollen laminointia pidettiin varsin hyvänä menetelmänä korjaamiseen ja sen jatkotutkiminen onnistuneilla liimauksilla olisi viisasta korjausrakentamisen kehityksen kannalta.

Kuva 36. Leikkauksesta haljennut laminoitu palkki. [14.]

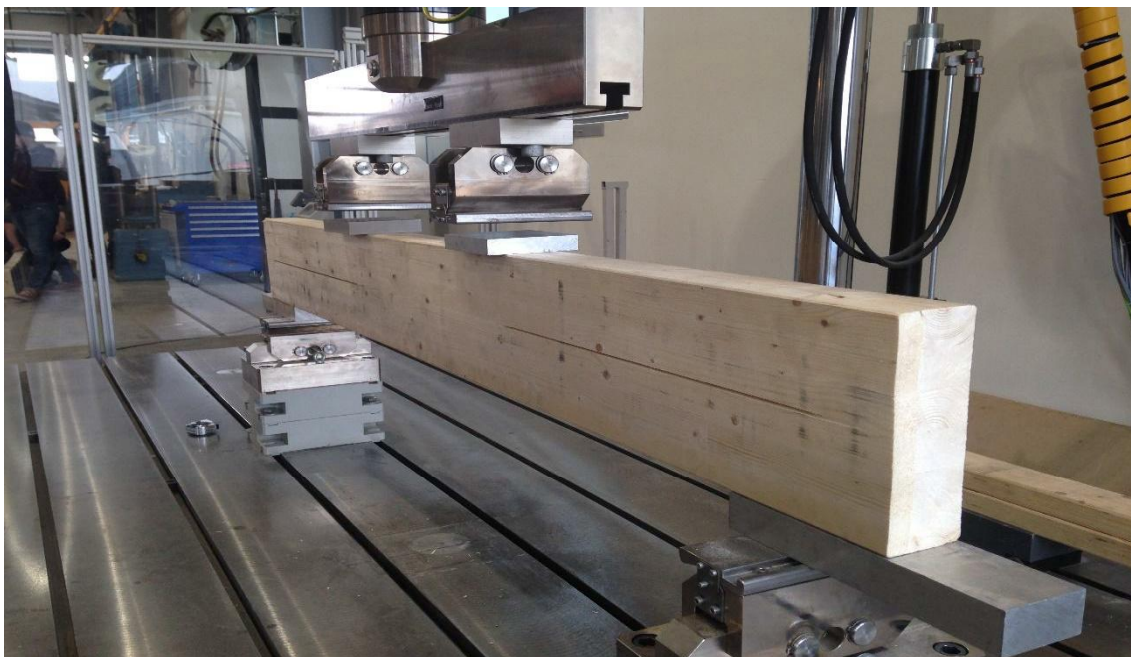
Kuva 37. Korjaamaton palkki koestuslaitteessa. [14.]

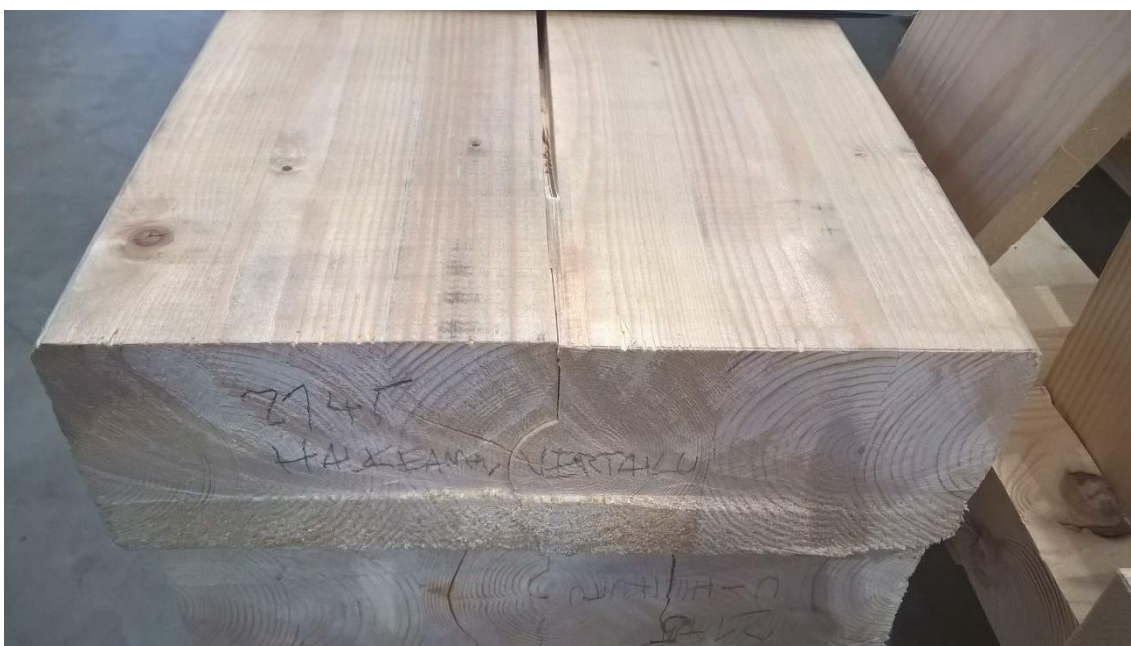
Korjaamattoman palkin kestävyys yllätti täysin, mikä myös osaltaan häiritsi korjausmenetelmien keskinäistä vertailua. Palkin murtokuorma oli 90 kN ja se murtui varoittamatta leikkautumalla. Palkin haljettua leikkauksesta, alkoi se toimimaan kahtena päällekkäin olevana pienempänä palkkina, jotka kestivät taivutusta vastaan aina 108,06 kN asti kunnes taivutusmurto vei palkilta loputkin kantavuudesta.

Kuva 38. Leikkauksesta murtunut korjaamaton palkki.

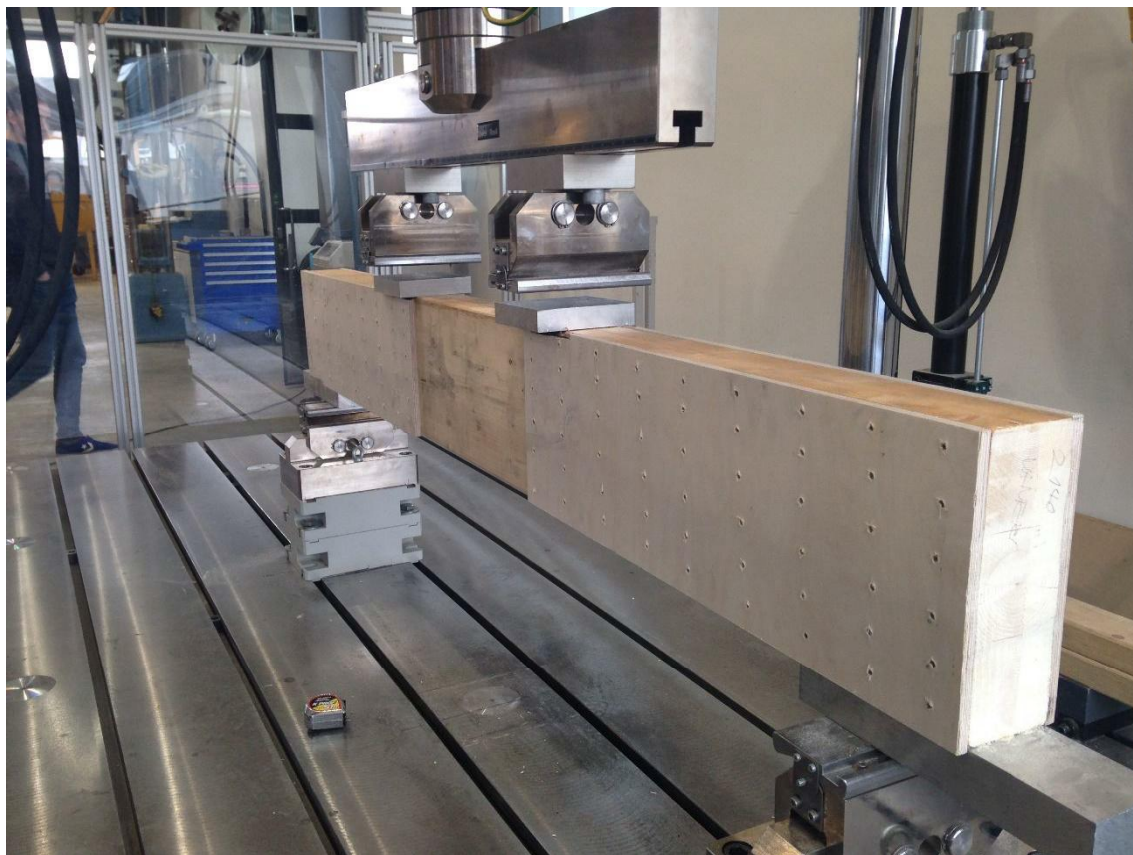
Kuva 39. Vanerivahvistettu palkki koestuslaitteessa. [14.]

Tulosten perusteella vanerointia pidettiin erittäin hyvänä korjausratkaisuna, joten sen käytön yleisyys ei ole yllättävää. Positiivisinta vaneroinnissa oli murron sitkeys, mikä tekee siitä turvallisen ja lähestyvistä murrosta varoittavan korjausmenetelmän.

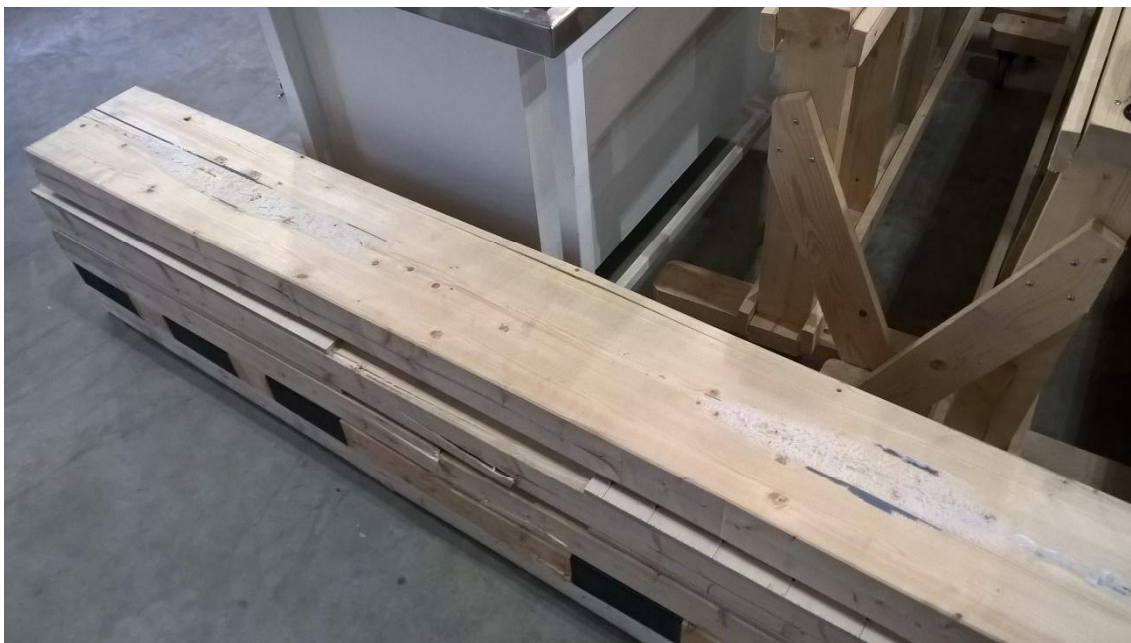
Kuva 41. Polyuretaaniliimatun palkin taivutuksesta syntynyt halkeama palkin alapinnassa.

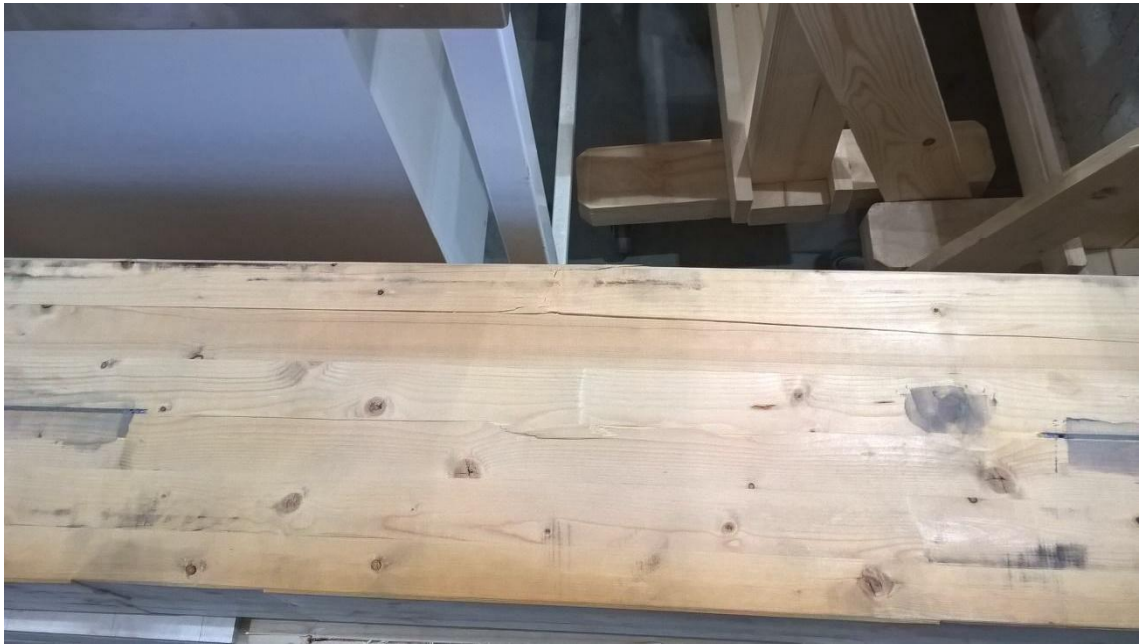
Kuva 42. Vetopuolen halkeama valumattomalla epoksilla korjatussa palkissa.

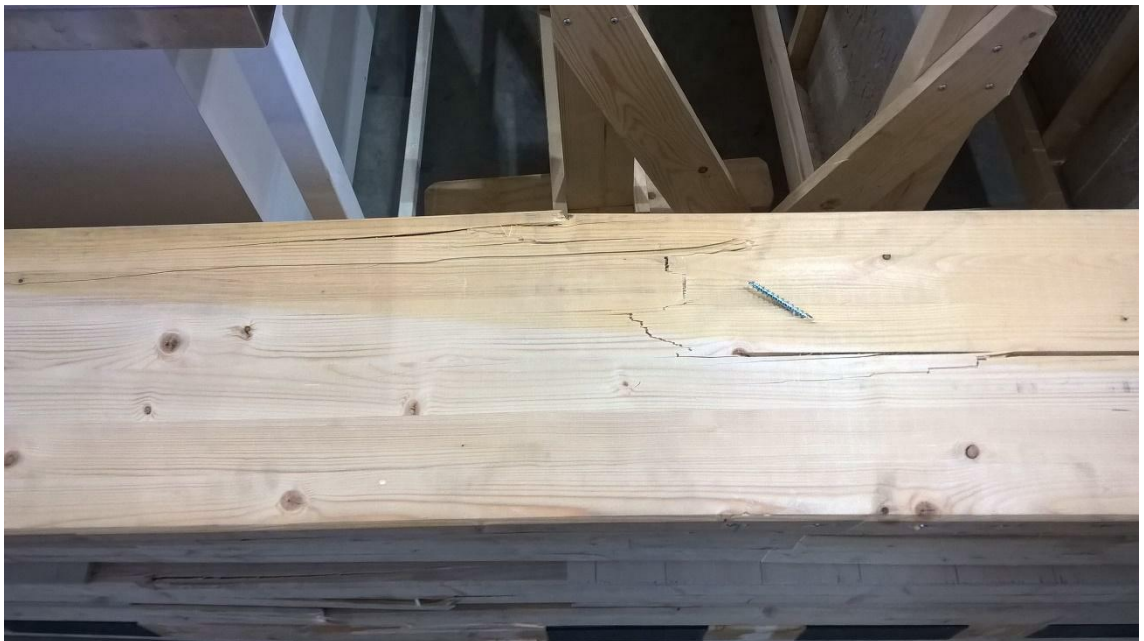
Kuva 44. Taivutuksesta syntyneitä halkeamia vinoruuvivahvistetussa palkissa.

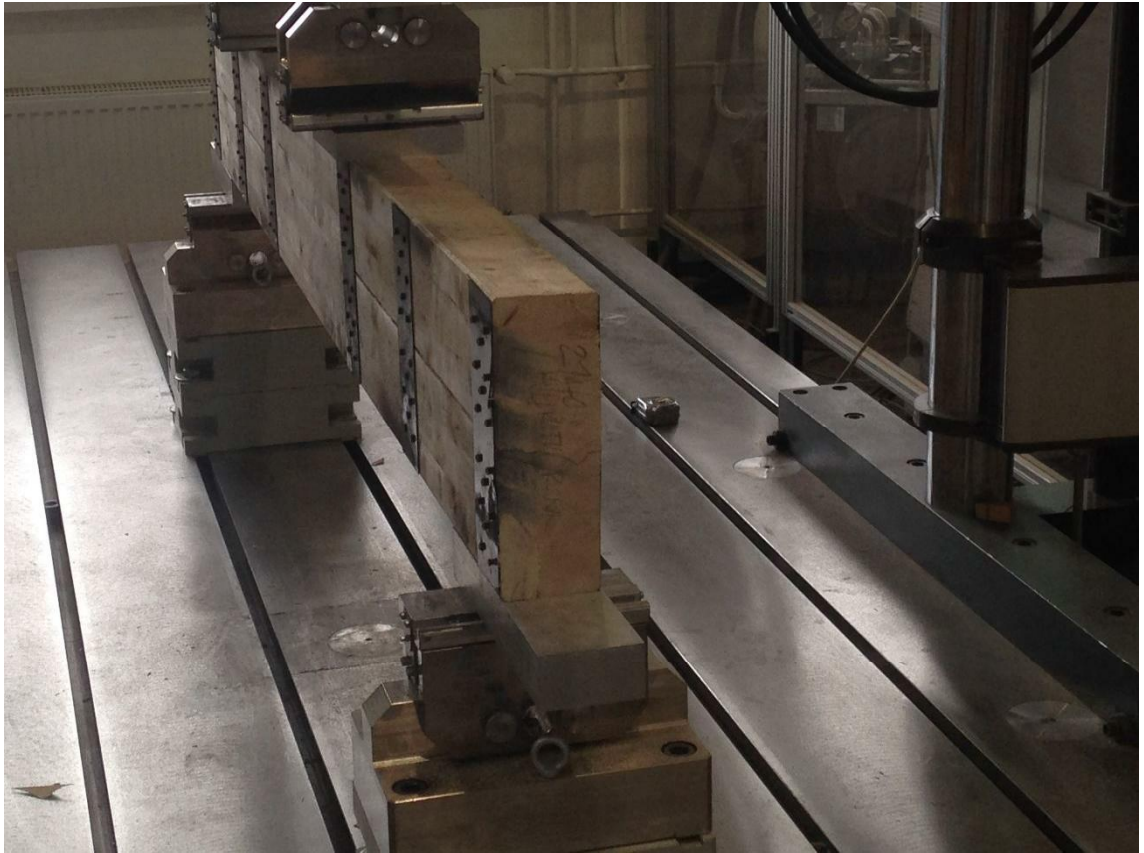
Kuva 46. Ruuvatuilla hiilikuitulevyillä vahvistettu haljennut palkki. [14.]

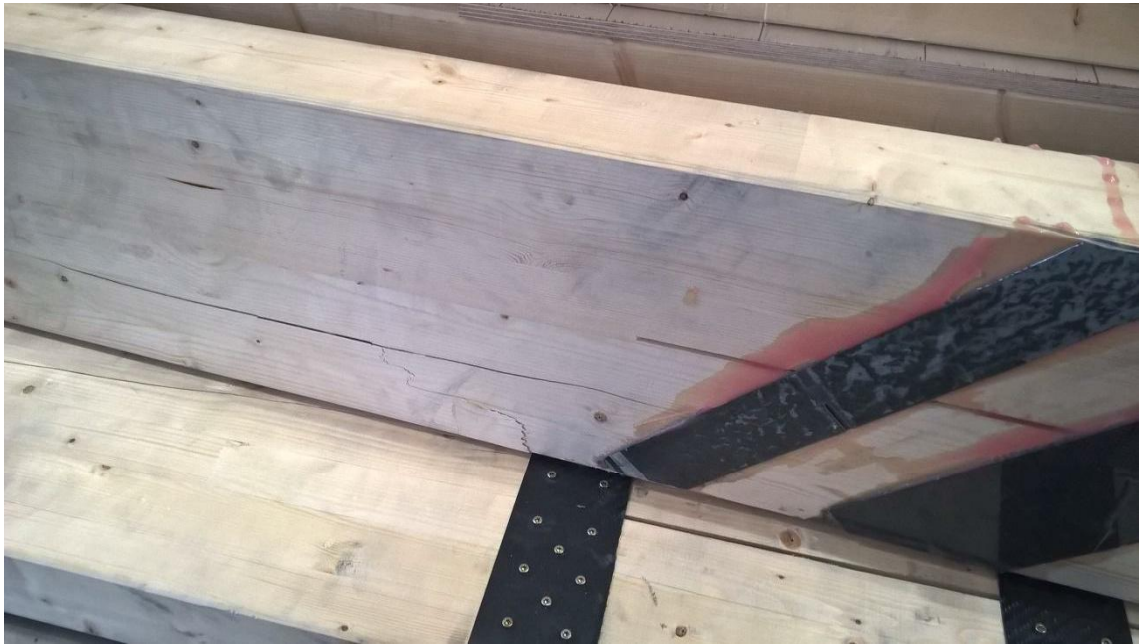
Kuva 48. Katkenneet lamellit liimatuilla hiilikuitulevyillä vahvistetussa palkissa.
