KUNNALLISTEKNIIKAN VAIKUTUS KATUVERKON KUNTOON

Opinnäytetyö
Tekniikan ja liikenteen ala
Rakennus- ja yhdyskuntatekniikka
Insinööri (AMK)

2016

Author	Timo Ryttilähti	Year	2016
Supervisor	Janne Poikajärvi		
Commissioned by	Roadscanners Oy		
Subject of thesis	Impact of Municipal Utilities on the Condition of the Street Network		
Number of pages	78 + 1

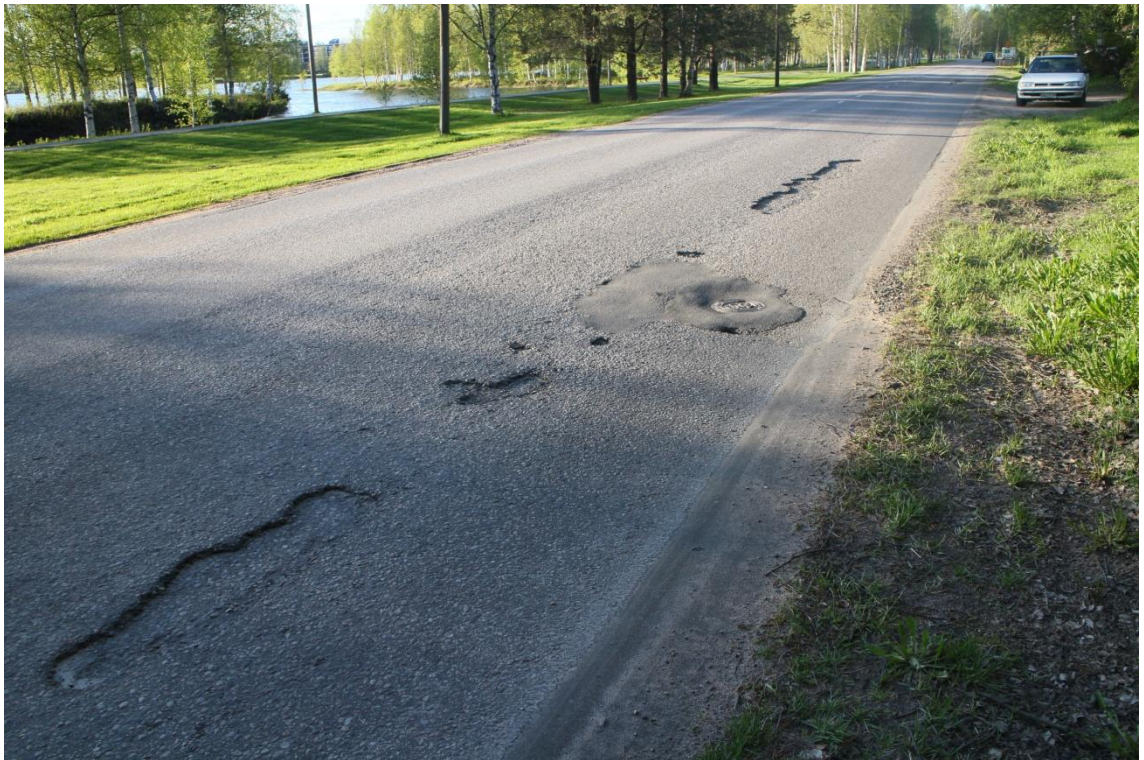
Kuviossa 11 on esimerkki liimauksen pettämisestä aiheutuneesta päällystevauriosta. Kuva on tässä työssä tutkimuskohteena olevalta Yliopistonkadulta, Rovaniemellä. Vauriota on paikattu kaivonkannen ympäriltä.

Kuvio 11. Liimauksen pettämisestä aiheutuneita vaurioita Yliopistonkadulla (Rytilahti 2015)

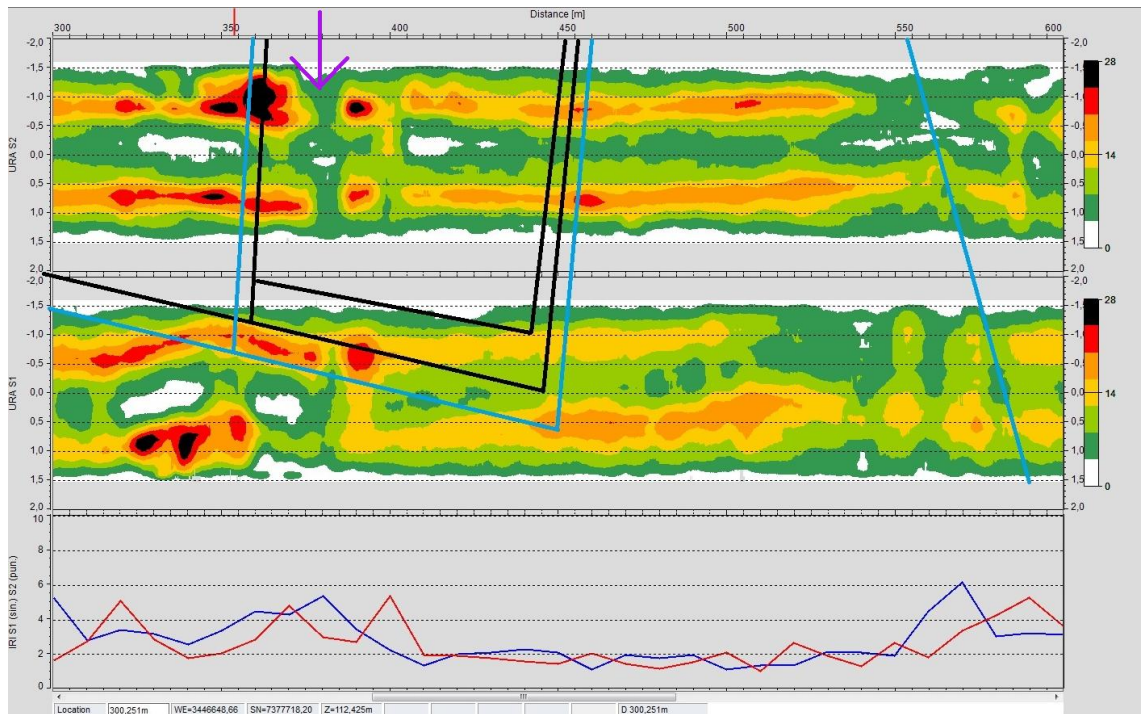
Kuviossa 20 on esitetty johdot QGIS:ssä Matkajängäntien paaluvälin 300-450m osuudelta. Nämä johdot on yhdistetty kuviossa 21 olevaan Road Doctor-ohjelman näkymään samalta kohdalta. Kuviossa ylin ikkuna kuvaa suunnan kaksi laserskannauksella saatua uraisuutta 0-28 millimetrin skaalalla, keskimäinen samaa suunnan yksi osalta ja alin ikkuna IRI-arvoa skaalalla 0-10, missä suunnan yksi käyrä on sininen ja suunnan kaksi punainen. Yleisesti voidaan sanoa, että IRI-arvon ylittäessä kadulla arvon kuusi, puhutaan jo liikenteenkäyttäjää häiritsevästä ja haittaavasta epätasaisuudesta. Tässä esimerkissä on sekä jäte-, että raakavesijohtoja. Johtojen kohdalla voidaan havaita poikkeamia niin uraisuudessa, kuin IRI-arvoissakin. Paaluvälillä 500-575m oleva raakavesijohto on myös aiheuttanut johdon suuntaisen halkeaman, kuten kuviossa 22 ilmenee.

Kuvio 21. Matkajängäntie plv 300-600m Road Doctorissa. Ylin ikkuna kuvaa suunnan 2 ja keskimäinen suunnan 1 uraisuutta. Alimmassa ikkunassa sininen käyrä kuvaa suunnan 1 ja punainen käyrä suunnan 2 IRI-arvoa. Violetin nuolen kohdalla ei ole urautumista, koska tällä kohdalla on päällystepaikkaus

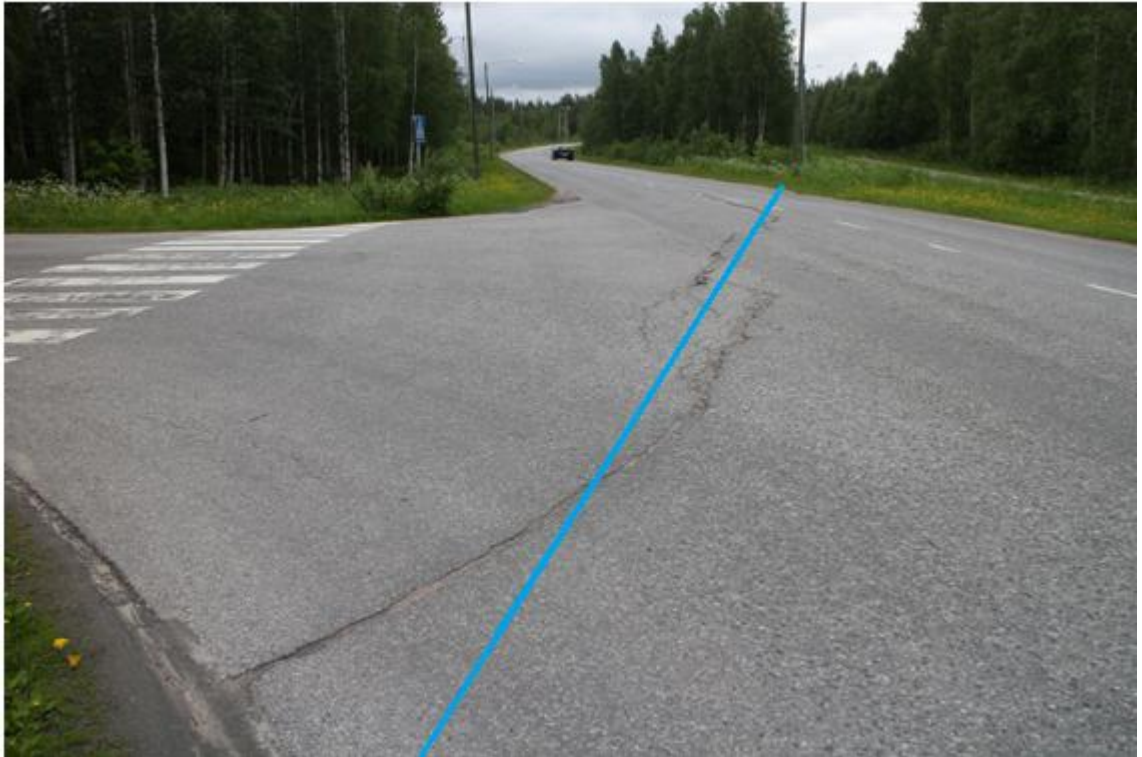
Kuvio 22. Suopungin ja Matkajängäntien risteys. Sama vesijohto näkyy kuvion 21 näkymässä plv 550m kohdalla (Ryttilahti 2015)

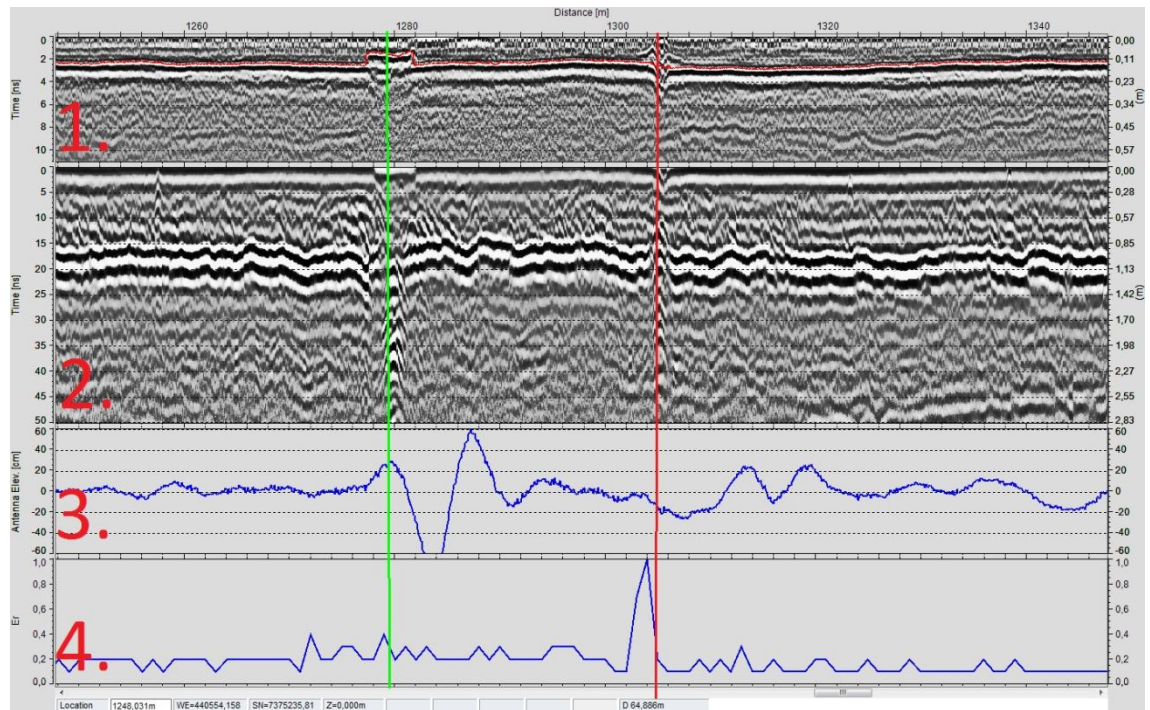
1. Ilmavasteantennin aineisto. Punainen vaakaviiva kuvaa päällysteen pintaa. Asteikko on 0-0,57 metriä.
2. Maavasteantennin aineisto. Vihreä ja punainen pystyviiva kuvaavat sadevesi- ja kaukolämpöjohtoja. Johdot ovat havaittavissa maatutkan sähkömagneettisten pulssien heijasteista. Asteikko on 0-2,83 metriä.
3. Ilmavasteantennin antenniheilunta-aineisto. Auton akselit joustavat heittojen kohdalla, jonka seurauksena sadevesijohdon kohdalla antenni on käynyt lähempänä maanpintaa, ja sen jälkeen noussut nopeasti ylös. Tämä kertoo johdon kohdalla olevasta painumasta. Kaukolämpöjohdon kohdalla on nopea heitto, mihin antenni reagoi viiveellä.
4. Ilmavasteantennin dielektrisyiden hajonta-aineisto. Kaukolämpöjohdon kohdalla havaittava piikki kertoo päällysteen halkeamasta.

Kuvio 23. Maatutka-aineistoa Teollisuustieltä. Vihreä ja punainen pystyviiva kuvaavat kunnallistekniikan putkien sijaintia

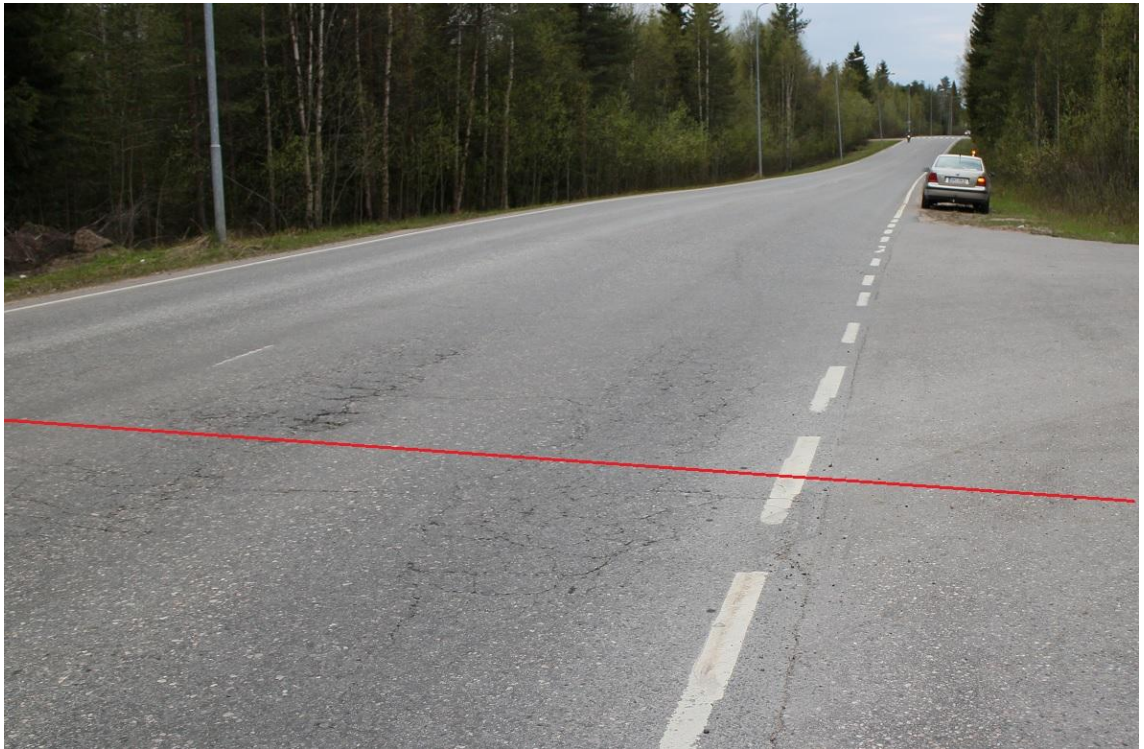
Kuvio 29. Esimerkki deformaatiosta kaukolämpöjohdon kohdalta Korkalovaaran tiellä (Rytilahti 2015)

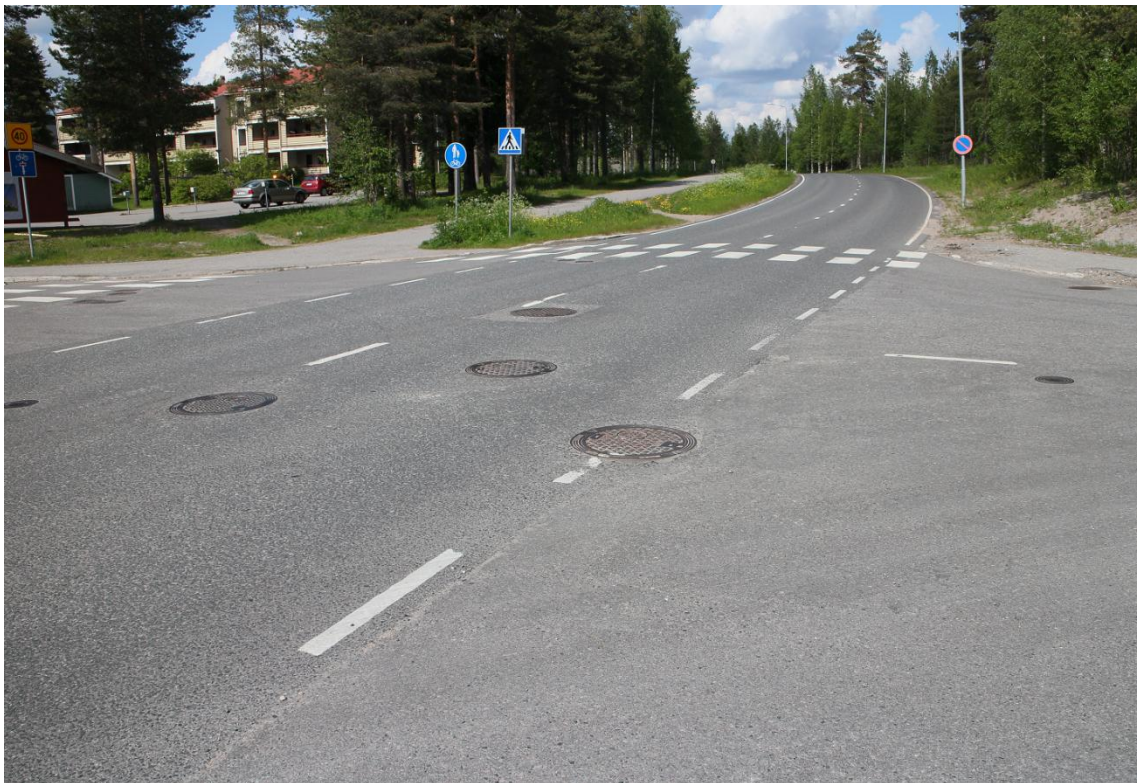
Kuvio 30. Hyväkuntoinen risteys, Hillerintie plv 200-250m (Rytilahti 2015)

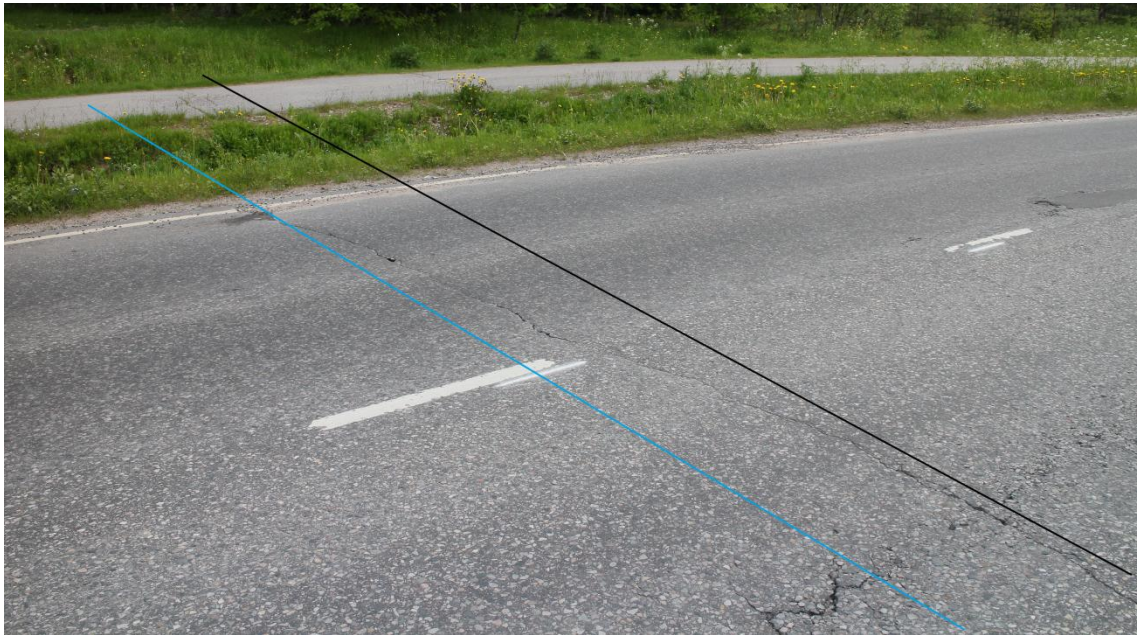
Kuviossa 31 on esimerkki Vaaranlammentien 0-300m paaluväliltä. Kuviossa 32 on havainnollistettu noin 70 metrin kohdalla olevien raaka- ja jätevesijohtojen vaikutus kadun päällysteeseen. Huomioitavaa on myös se, että kuvan takalalla näkyvä kevyen liikenteen väylä on johdon alituksen kohdalta vaurioitunut, joka tukee entisestään johtojen vaikutusta halkeamiin.

Kuvio 32. Vaaranlammentie plv 70m. Johtojen aiheuttamia halkeamia ajoradalla ja kevyenliikenteen väylällä (Rytilahti 2015)

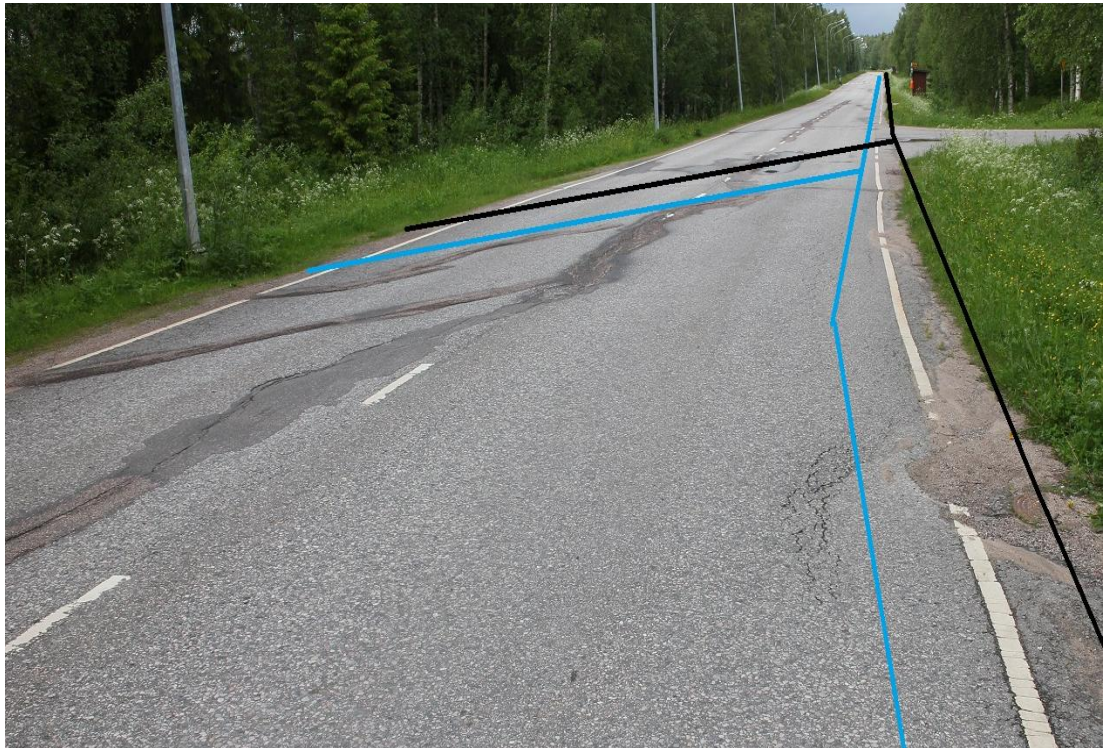
Kuvio 34. Painumia ja halkeamia Suopungin plv 975m kohdalta (Rytilahti 2015)

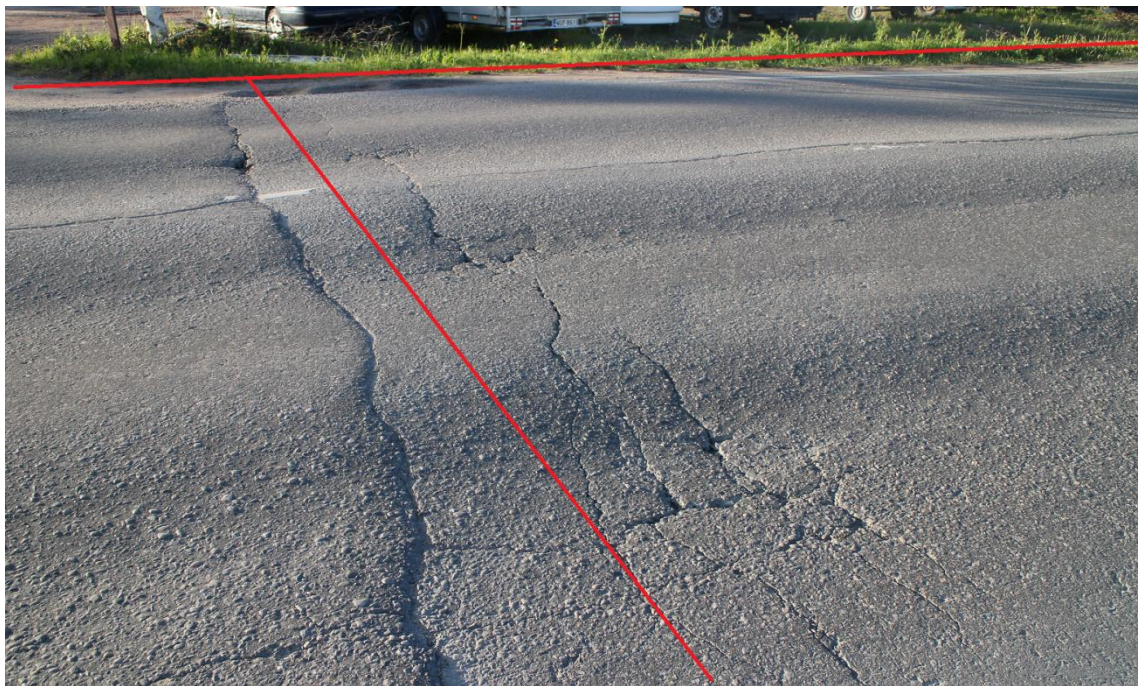
Kuvio 40. Poikkisuuntaisen kaukolämpöjohdon aiheuttama vaurio, Teollisuustie plv 975m (Rytilahti 2015)

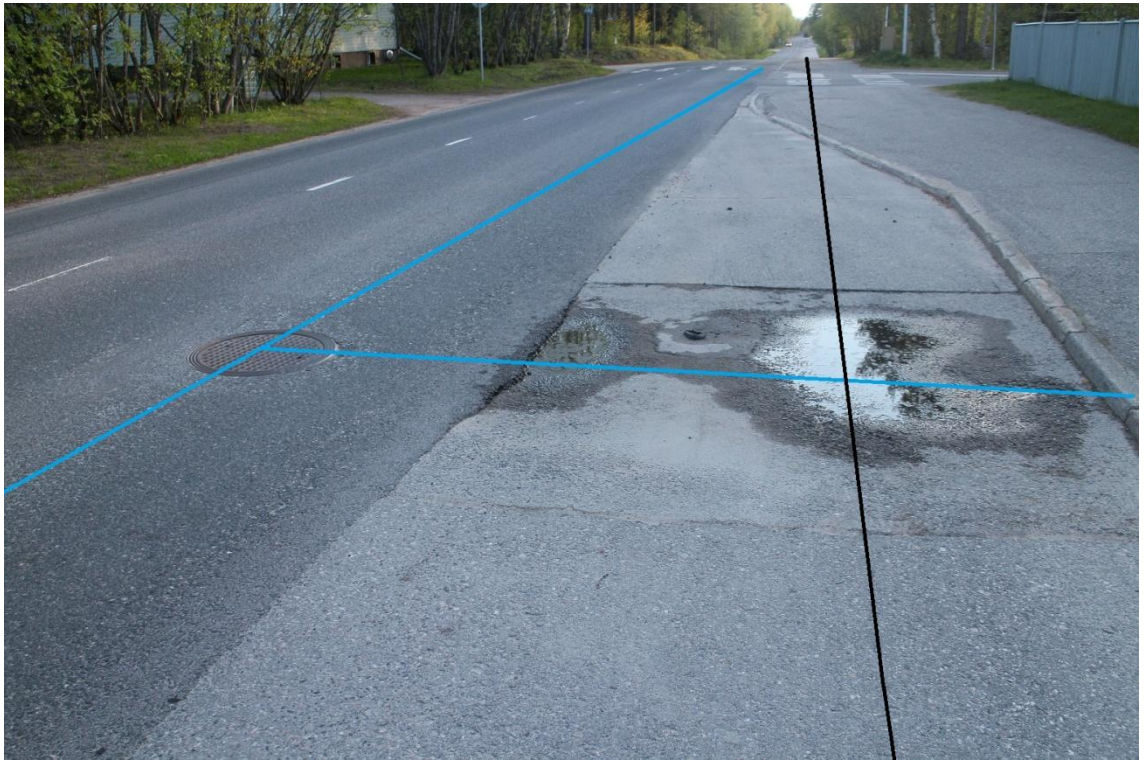
Kuvio 42. Linja-auton aiheuttama painuma pysähtymislevikkeellä, Pappilantie plv 975m (Rytilahti 2015)
