ENSIHARVENNUS KUUSIKOIDEN KORJUJÄLKI
METSÄNHOITOYHDISTYS POHJOIS-KARJALA

Opinnäytetyö
Huhtikuu 2016

Title
Quality of First Thinning in Spruce Forests for North Karelia Forest Association

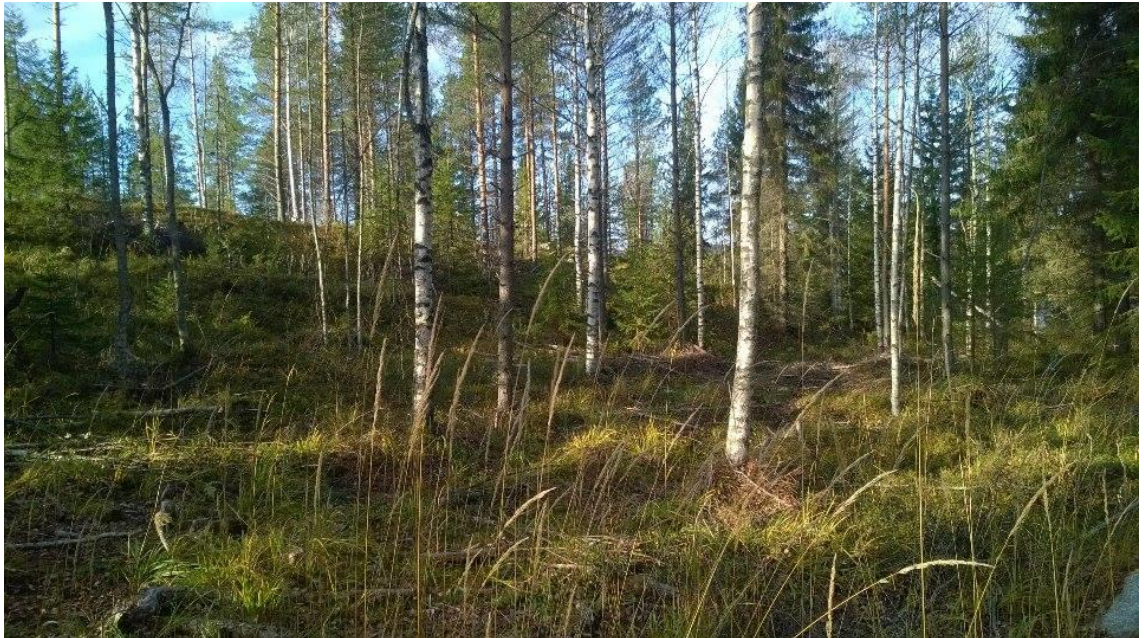
Mitattujen kohteiden pohjapinta-alat ja runkoluvut eivät juuri aiheuttaneet tarvetta lähempään tarkasteluun. Pääsääntöisesti kohteiden keskiarvot olivat metsänhoitosuosituksen mukaisia. Vain yksi kohde erottui joukosta, jossa harvennusvoimakkuus oli turhan suuri. Tällä kyseisellä kuviolla pohjapinta-ala oli vain 10, mikä olisi puhtaassa kuusikossa lakirajan alapuolella. Kyseessä oli kuitenkin enemmän koivuvaltainen kuvio (katso kuva 5). Koivun harvennusmallin mukaan lakiraja täyttyi. Kaikkiaan kuvioiden runkoluvun keskiarvo oli 1200 runkoa hehtaarilla ja pohjapinta-ala 14.

Kuva 5. Alitiheä kuvio, joka oli kuitenkin koivuvaltainen. (Kuva: Teemu Karjalainen)

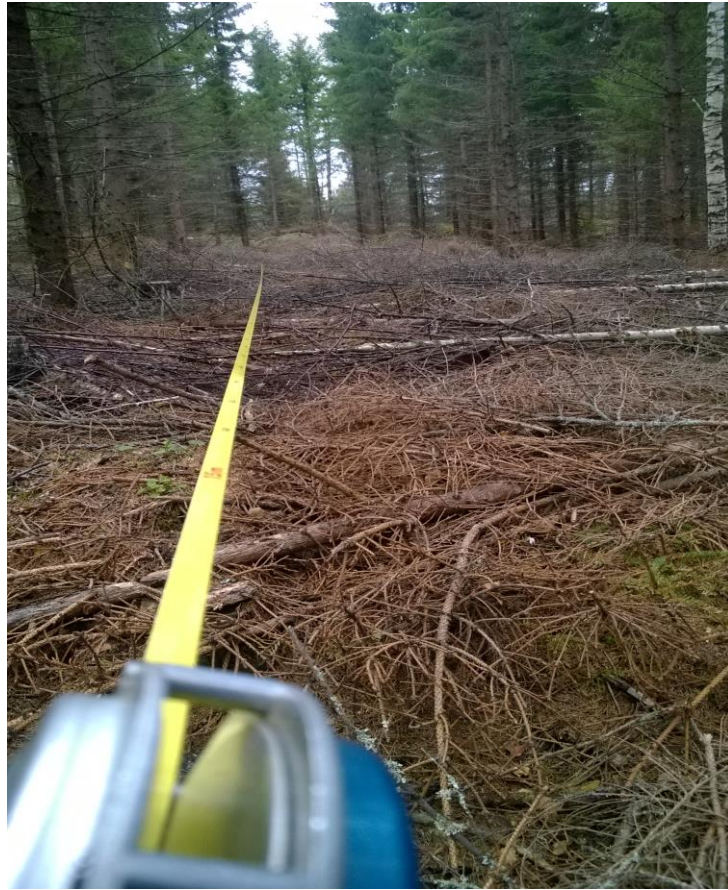
Ajourapainauamat syntyivät yleisesti väärän korjuuajankohdan vuoksi. Kuuselle optimaalisin korjuuajankohta olisi talvi, kuten aiemmin olen todennut. Kuvissa 6 – 7 on havainnollistettu, mikä ero eri korjuuajankohdan kuviolla voi olla. Kuvan 6 kohde oli harvennettu talvella, kun taas kuvan 7 harvennus oli toteutettu sulan maan aikana.

Kuva 6. Talvella harvennetun metsän ajoura. (Kuva: Teemu Karjalainen)

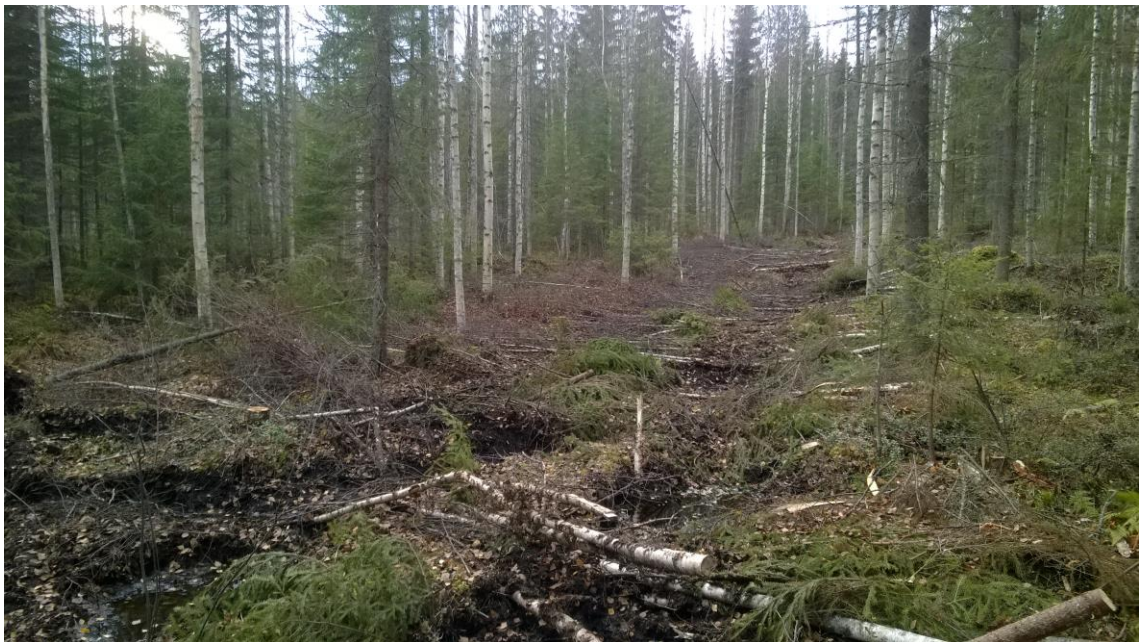
Kuva 7. Kesällä harvennetun metsän ajoura. (Kuva: Teemu Karjalainen)

Mikäli korjuuajankohta kuusikossa on kuitenkin sulan maan aikaan, niin ajouralle levitettävät risumatot vähentävät merkittävästi riskiä juurivaurioiden syntymiselle. Mitattavilla kuvioilla oli havutustekniikkaa käytetty lähes poikkeuksetta. Painaumien välttämiseksi on hyvä suunnitella ajouraverkosto etukäteen kanta-ville maastonkohdille tai pienentää puukuorman kokoa. Painauamat syntyvät lähinnä kuormatraktorin kerätessä motolla tehtyjä runkoja. (Metsäteho, Korjuun suunnittelu & toteutus, 64 – 65.)

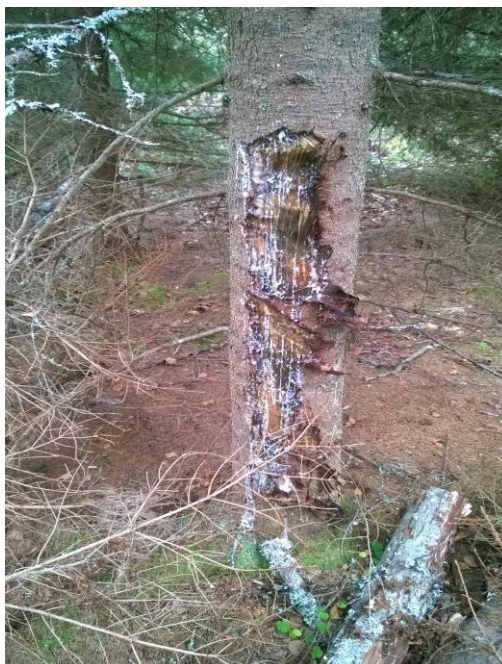
Osalla kohteista runko- ja juurivauriot olivat toinen esille noussut huomautuksen aiheuttaja. Puustovaurioita oli kohteilla 4,2 %. Tässäkin tunnuksessa arvosanan hyvä kriteeri oli 5 %, joten myös tämä tunnus oli keskiarvona hyvä. Metsätehon materiaalin mukaan runkovauriota syntyy puiden kaatamisen yhteydessä niin kaatuvien puiden, kuin moton hakkuupään aiheuttamista raapaisuista. Huomasin kuitenkin, että useimmiten runkovauriot olivat ajouran varrella olevissa rungoissa. Syyinä tähän oli ajoittain kapeat tai lievästi mutkittelevat urat. Kuva 8 on otettu eräältä mitatulta kohteelta, jossa näkyy selvästi kuinka kuormatraktori oli raapaissut puunkuoreen mittavan vaurion. Puustovaurioiden osuudesta suurin osa oli runkovauriosta aiheutuneita. Juurivauriot kohteilla olivat vähäisiä hyvästä havutuksesta johtuen. Toisaalta mitattavien kohteiden joukossa oli muutama kuvio, joilla aluskasvillisuus oli rehevöitynyt siten, että juurivaurioiden havaitseminen oli haasteellista, kuten kuvasta 9 voi havaita. Juurenniska ja sen välitön läheisyys onnistui kuitenkin tarkastaa kasvillisuudesta huolimatta.

Kuva 8. Ajouran varrella vaurioitunut runko. (Kuva: Teemu Karjalainen)

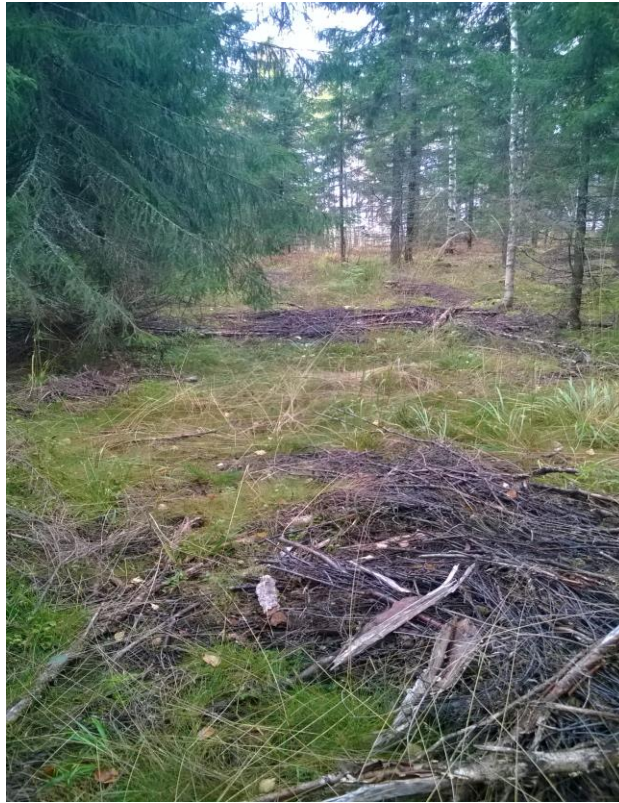
Kuva 9. Aluskasvillisuuden peittämä ajoura. (Kuva: Teemu Karjalainen)
