BETONIKERROSTALON KUNTOTUTKIMUS, KORJAUSTAPA-EHDOTUS JA KUSTANNUS- ARVIO

Mikko Moisio

Opinnäytetyö
Huhtikuu 2016
Rakennustekniikka
Talonrakennustekniikka

Building inspection of a concrete housing apartment, repair methods and an estimation of repair costs

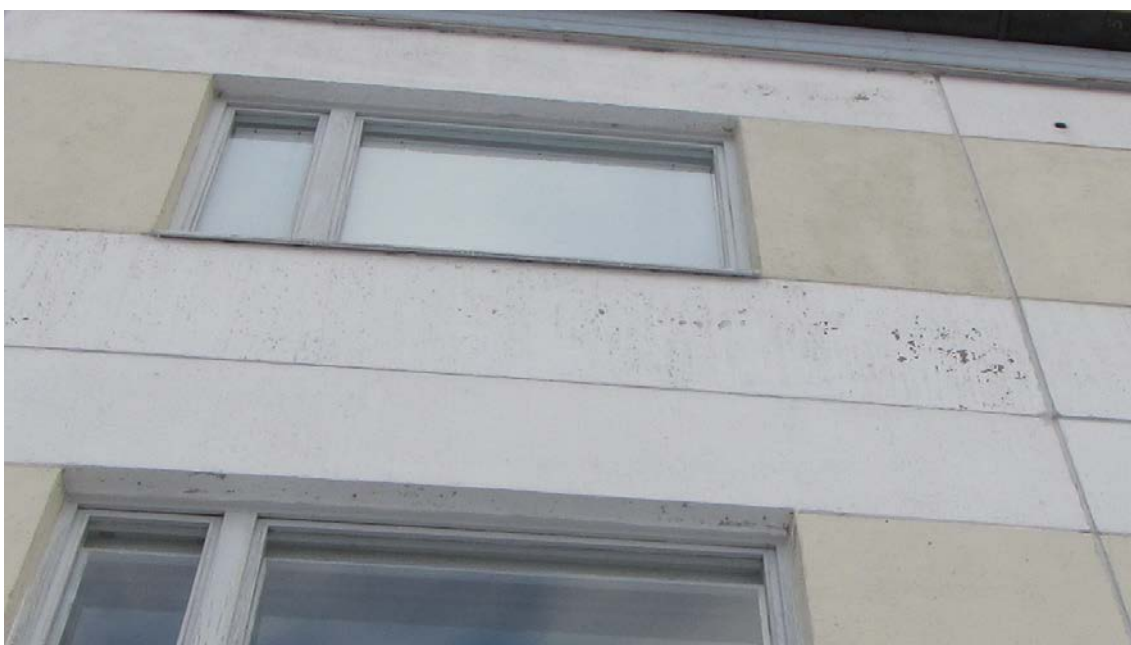
Aistinvaraisten tutkimusten perusteella julkisivuelementtien kunto on melko hyvä. Maalattupintaisissa elementeissä on havaittavissa vain yksittäisiä korroosiovaurioita. Suurin julkisivuelementteihin liittyvä vaurio on maalin runsas hilseily. Myös sokkelielementtien ainoa näkyvä vaurio on maalin hilseily ja se johtuu kapillaarisen kosteuden noususta. Elementtisaumojen työnlaadussa on puutteita, mutta yleisesti saumat ovat vielä hyväkuntoiset.

KUVA 6. Julkisivuelementtien näkyvät vauriot ovat lähinnä maalipinnan hilseilyä.

Kuntotutkimuksen perusteella julkisivut ovat vielä melko hyväkuntoiset. Julkisivujen betonin havaittiin tutkimuksissa olevan pääosin lujaa ja ehjää, voidaan julkisivun korjaus tehdä uusimalla julkisivun pintakerros kosteusrasitustasoa madaltavalla pinnoitteella. Tämä toimenpide pidentää rakenteen käyttöikää noin 10–15 vuodella olettaen, että pinnoitustyö tehdään huolellisesti ja vanhat maalikerrokset ja tasoite poistetaan betonipintaan asti. Toinen korjaustapaehdotus on lisälämmöneristys ja uudelleenverhoilu (esim. eristerappaus). Lisälämmöneriste pysäyttää jo alkaneen pakkasrapautuman ja raudotteiden korroosion sekä uusi verhoilu estää kosteuden pääsyn rakenteisiin tehokkaasti. Eristerappauksella rakenteiden käyttöikää voidaan pidentää noin 25–30 vuodella.

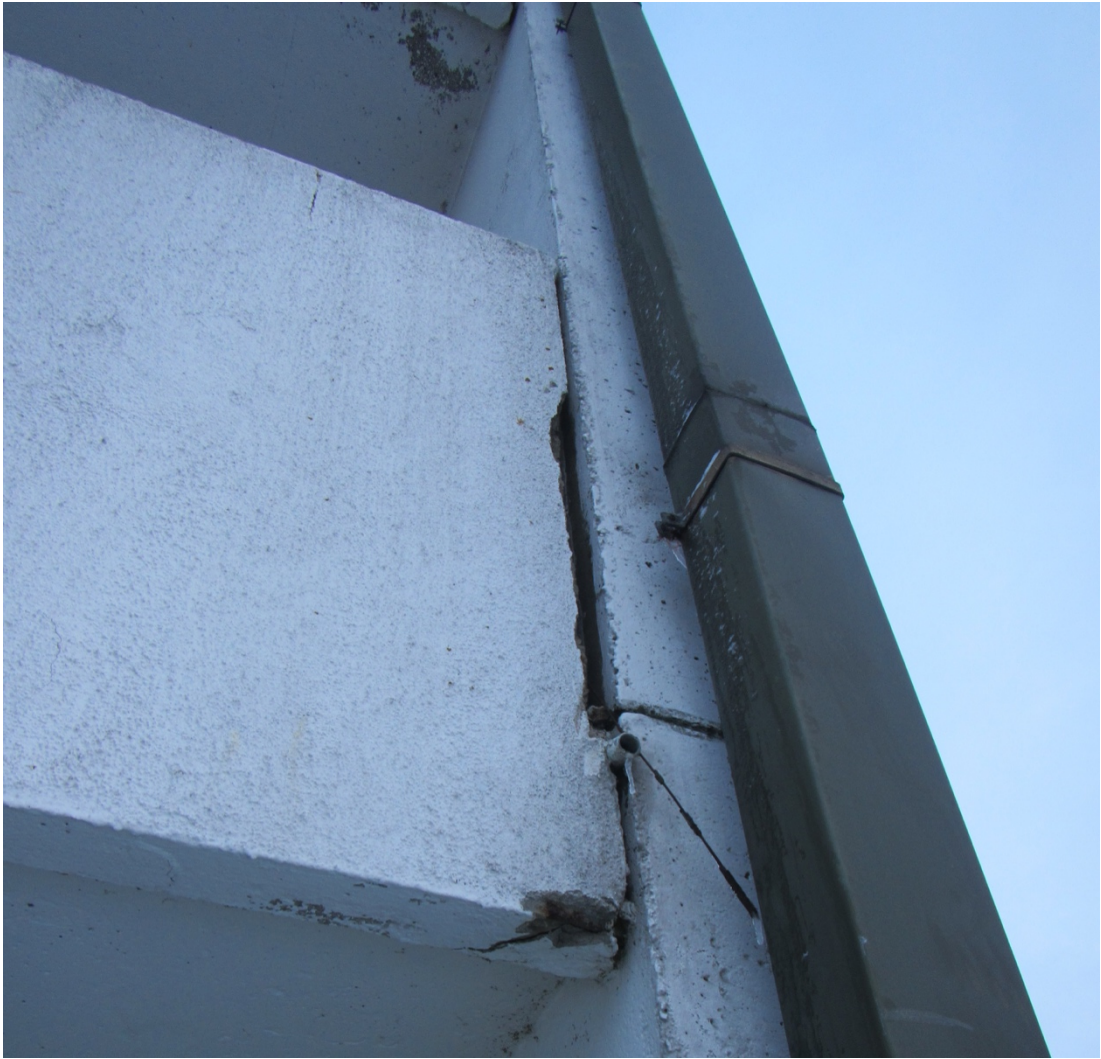
Huoneistoparvekkeiden kunto on aistinvaraisten tutkimusten perusteella melko huono. Näkyviä korroosiovaurioita on paljon, ja vaurioaste on korkea. Erityisesti parvekekai-teissa vaurioita on näkyvillä paljon ja ne keskittyvät pääasiassa kaiteen reuna-alueille. Parvekelaattojen alapinnoissa on näkyvissä korroosiotuotteiden valumajälkiä, mikä kertoo aktiivisen korroosion jo alkaneen. Parvekepielissä korroosiovauriot ovat lähinnä yksittäisiä. Tuuletusparvekkeiden vauriot liittyvät lähinnä laattojen huonokuntoiseen pinnoitteeseen ja laatan alapinnan maalin hilseilyyn laatan etureunassa. Lisäksi korkean kosteusrasituksen vaikutuksesta laatan ja kaiteen liitoksen läheisyydessä on paljon orgaanista kasvustoa. Pakkasrapautuman aiheuttamaa vauriota ei aistinvaraisesti havaittu muualla kuin lännen puoleisessa parvekepielessä.

KUVA 7. Varsinkin parvekekaiteissa on paljon korroosiovaurioita.

Kuntotutkimuksen perusteella parvekerakenteille on tehtävä korjaustoimenpiteitä; Parvekekaiteet ovat huonokuntoisia ja niille suositeltu korjaustapa on purkaa vanhat kaideraakenteet ja korvata ne uusilla kevytrakenteisilla kaiteilla. Laattojen korjaukseksi suositellaan yläpinnan kallistusten tarkistamista ja vedeneristyspinnoitusta. Mahdolliset näkyvät korroosioauriot tulee myös korjata laastipaikkauksin. Lisäksi kaikkiin parvekkeisiin suositellaan asentamaan parvekelasitukset kosteusrasituksen alentamiseksi.

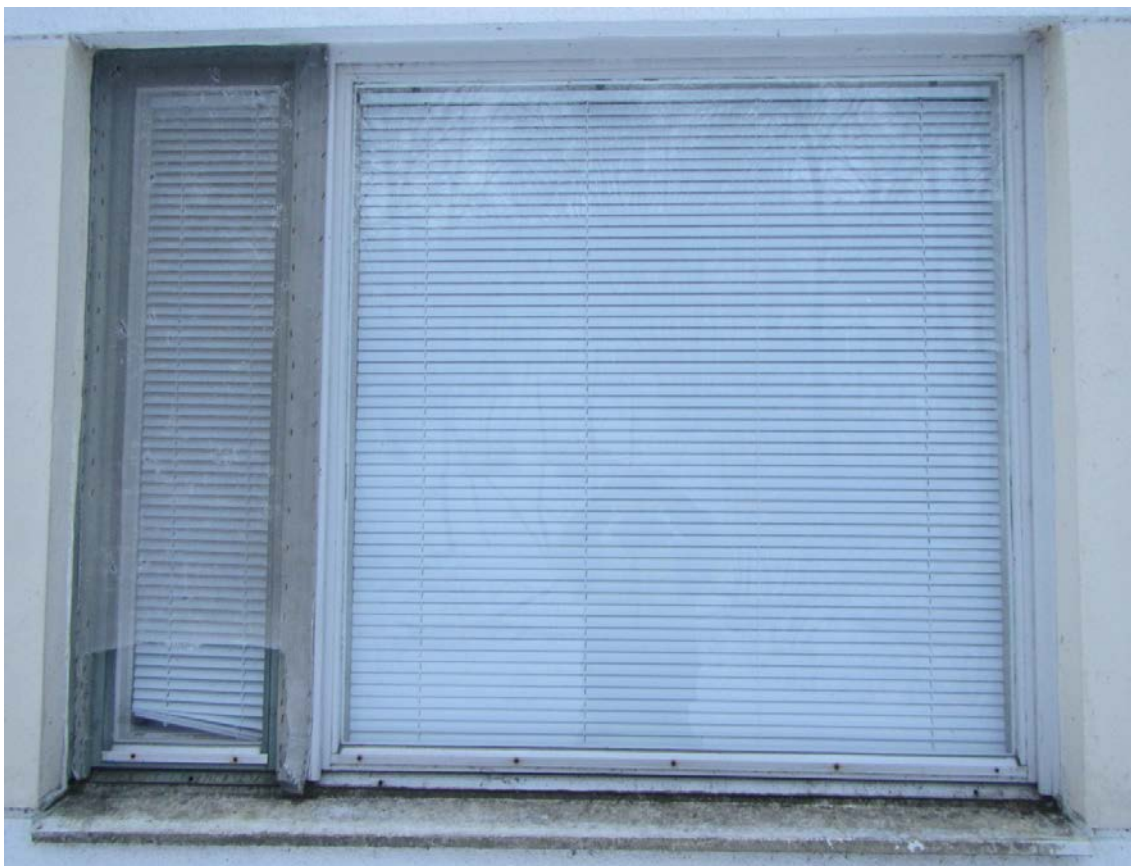
Kohteen alkuperäiset puuikkunat ovat ikäänsä nähden melko hyvässä kunnossa, ja niissä havaittiin auringon säteilyn ja kosteusrasituksen aiheuttamaa kulumaa. Ikkunoiden vesipellitusten kaadot ja ulottumat ovat osittain puutteellisia. Kuntotutkimuksen perusteella ikkunoille on vielä mahdollista tehdä kevyt kunnostus sisältäen huoltomaalauksen sekä puiteosien kevyen kunnostuksen ja vesipeltien uusimisen, joka lisää niiden käyttöikä noin 5-10 vuotta. Seinärakenteen energiatehokkuus paranee huomattavasti, jos ikkunat uusitaan julkisivuremontin yhteydessä kokonaan. Ikkunoiden toiminnallisia ominaisuuksia (avattavuus / suljettavuus, äänen- ja lämmöneristävyys, tiiveys yms.) ei arvioitu tämän

KUVA 8. Kohteen ikkunat ovat pääasiassa hyväkuntoiset. Vesipeltien kaadot ovat vähäisiä ja varsinkin pohjoisjulkisivulla on runsaasti orgaanista kasvustoa.

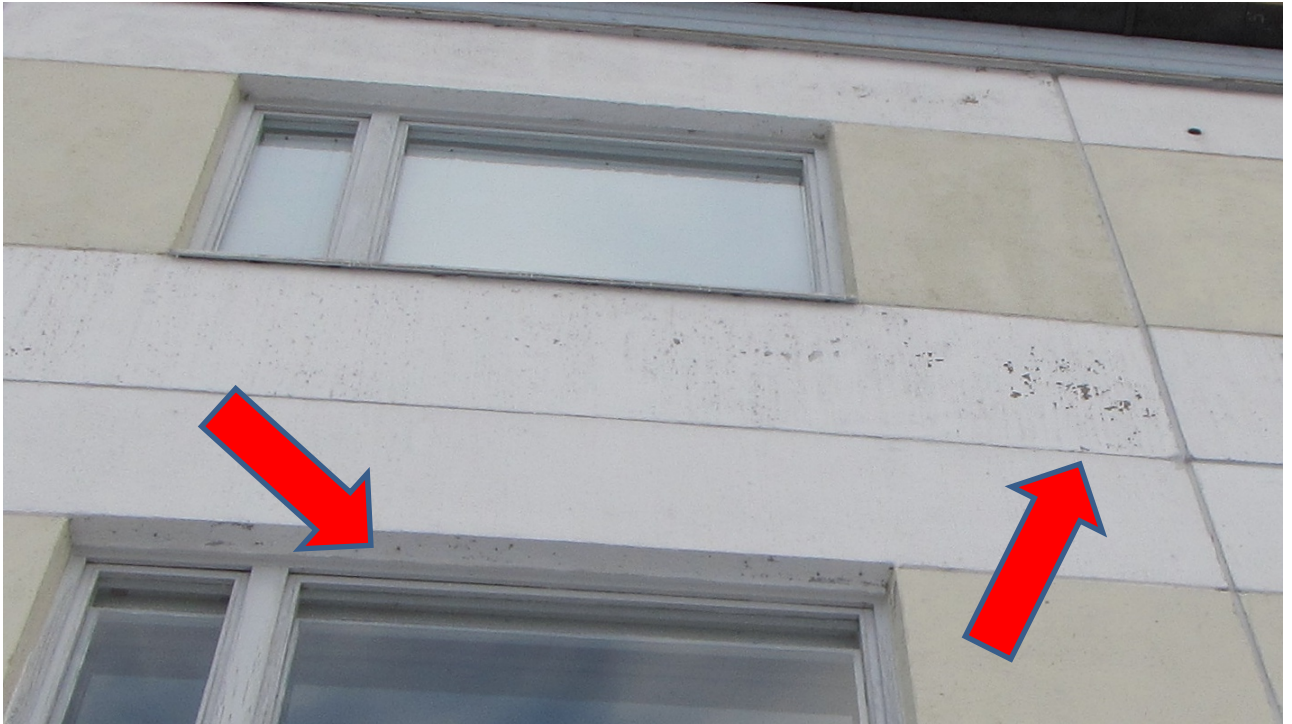
Julkisivurakenteiden kunto on aistinvaraisten havaintojen perusteella kohtalainen / hyvä. Maalattupintaisten elementtien ulkopinnassa on havaittavissa yksittäisiä näkyviä teräskorroosiovauriota tai viitteitä korroosiosta. Julkisivujen suurimmat näkyvät vauriot ilmenevät maalipinnan hilseilynä. Päätyjen maalipinnat ovat pääasiassa hyväkuntoisia, etupihan (eteläjulkisivun) ja etenkin takapihan (pohjoisjulkisivu) julkisivuissa hilseilyä esiintyy enemmän. Myös etupihan ikkunasmyygeissä ja länsipäädyllyllä sijaitsevassa piipussa hilseilyä on jonkin verran. Pakkasrapautuman aiheuttamaa vaurioitumista on havaittavissa länsipäädyn 1. krs parvekepielissä. Elementtien kaareutumista ei ole havaittavissa.

Kuva 1. Kohteen maalattupintaisten julkisivuelementtien vauriot ovat pääasiassa maalipintojen hilseilyä.

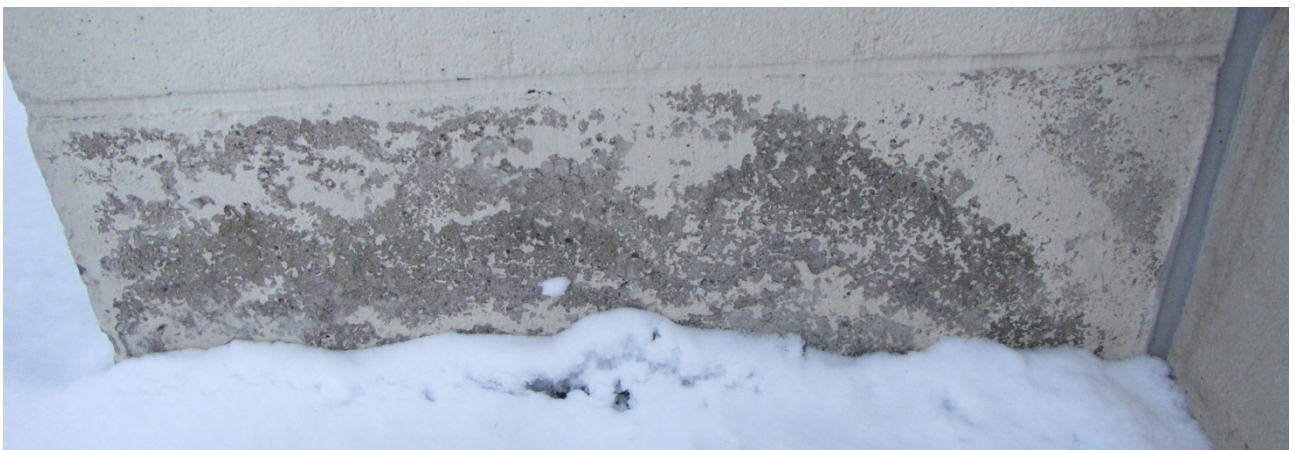
Kellarikerroksen elementeissä on havaittavissa melko paljon kosteuden aiheuttamaa pinnoitteen hilseilyä. Havainto viittaa siihen, että rakennusta ympäröivistä vierustäytöistä tai rakennuksen alapuolisista maamassoista siirtyy kapillaarisesti kosteutta alimman kerroksen elementteihin. Myös hallitsematon sadevesien poistojärjestelmä lisää kosteusrasitusta pistemäisesti. Sokkelielementin hilseilyä on rakennuksen kaikilla seinälinjoilla. Havaintojen perusteella kosteusrasitus on hieman kohonnut, ja rakenteiden säilyvyyden kannalta niiden kosteusrasituksen alentaminen olisi suositeltavaa.

Kuva 2. Kellarikerroksen elementtien maalipinnassa voimakasta hilseilyä.

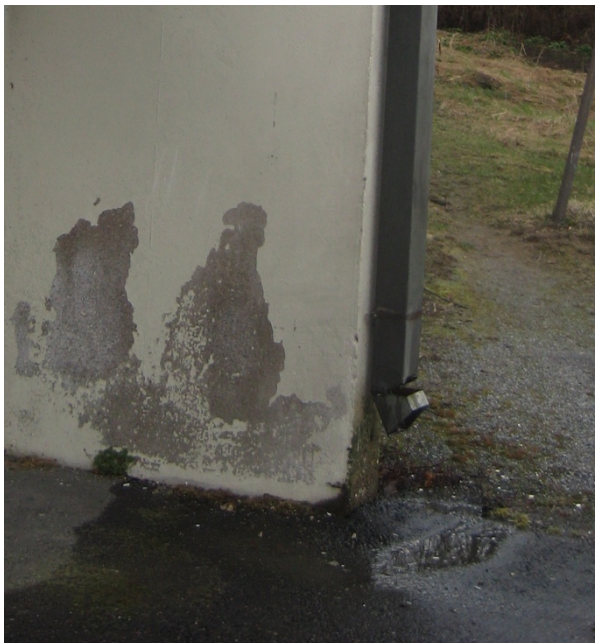
Kuva 4. Syöksytorvesta valuvaa vettä ei ole ohjattu mihinkään, vaan se lammikoituu seinää vasten ja nostaa betonin kosteusrasitusta voimakkaasti.

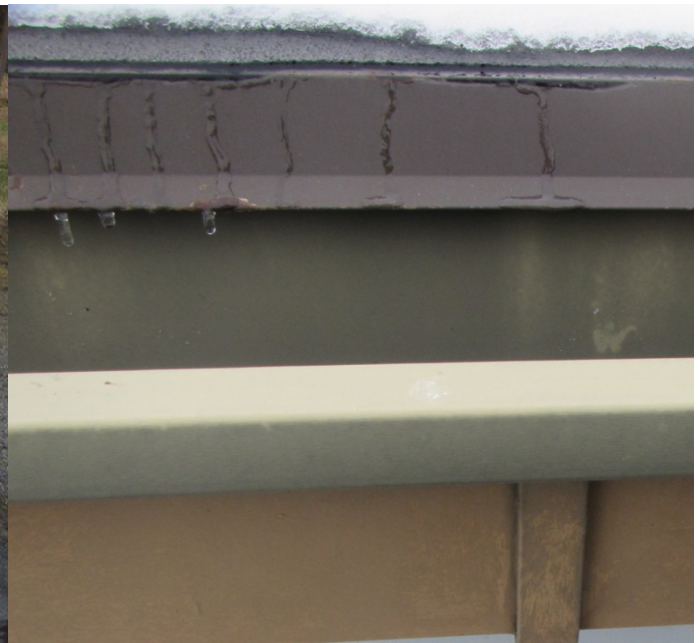
Kuva 5. Huonokuntoiset vanhat rännikourut on korjattu asentamalla uusi kouru vanhan päälle

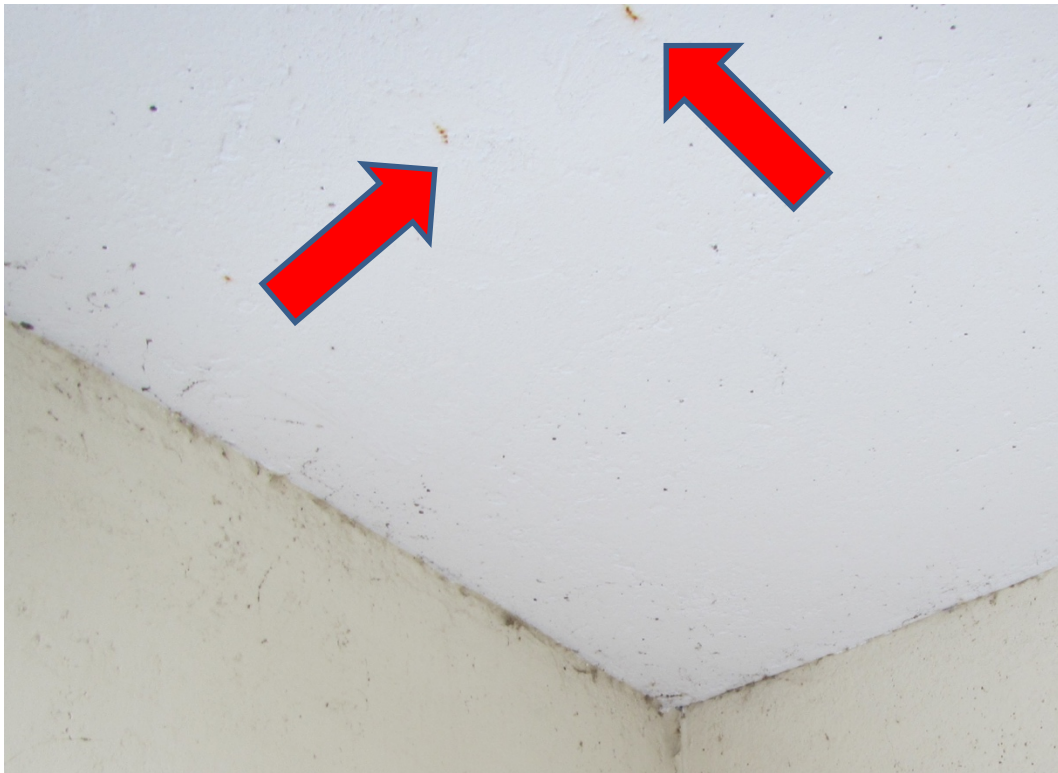
Tuuletusparvekkeiden laatoissa on aistinvaraisesti havaittavissa muutama yksittäinen korroosiovaurio, mutta ei pakkasrapautuman aiheuttamia vaurioita. Alapinnan maalipinta on hilseillyt johtuen puutteellisesta vedenpoistosta / vedeneristyksestä. Vesi pääsee imeytymään laatan läpi ja aiheuttaa maalipinnan irtoamisen. Laatan yläpinnassa, kaiteen ja laatan liittymän läheisyydessä on havaittavissa orgaanista kasvustoa.

Kuva 6. Maalattupintaisen huoneistoparvekelaatan alapinnassa havaittavissa teräksistä valuvaa korroosiotuotetta

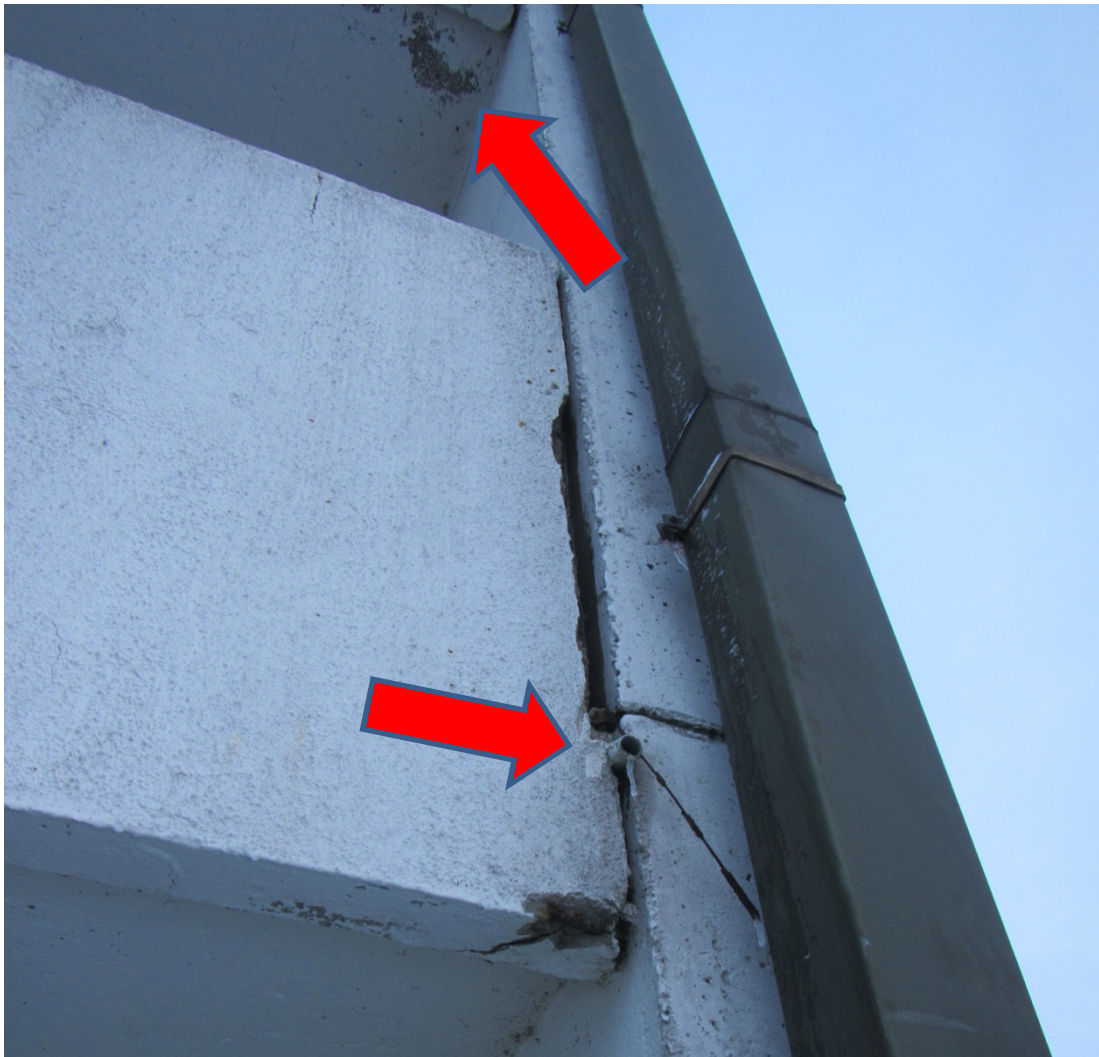
Huoneistoparvekkeiden kaiteiden ulkopinnat ovat huonossa kunnossa. Arviolta noin 30 %:ssa reunateräksistä on havaittavissa korroosioaurio, joka on aiheuttanut halkeamisen / lohkeamisen. Suurin osa parvekekaiteiden korroosioaurioista esiintyy kaiteen reuna-alueella. Kaiteiden sisäpinnat ovat silmämääräisesti vielä hyväkuntoiset. Kaiteissa ei aistinvaraisesti havaittu pakkasrapautumiseen viittaavaa vaurioitumista.

Kuva 7. Parvekekaiteissa on runsaasti korroosiovaurioita. Alemman nuolen kohdalla vedenpoistoputki ylemmän nuolen kohdalla nähtävillä laatan läpi kulkeutuneen veden aiheuttamaa maalin hilseilyä

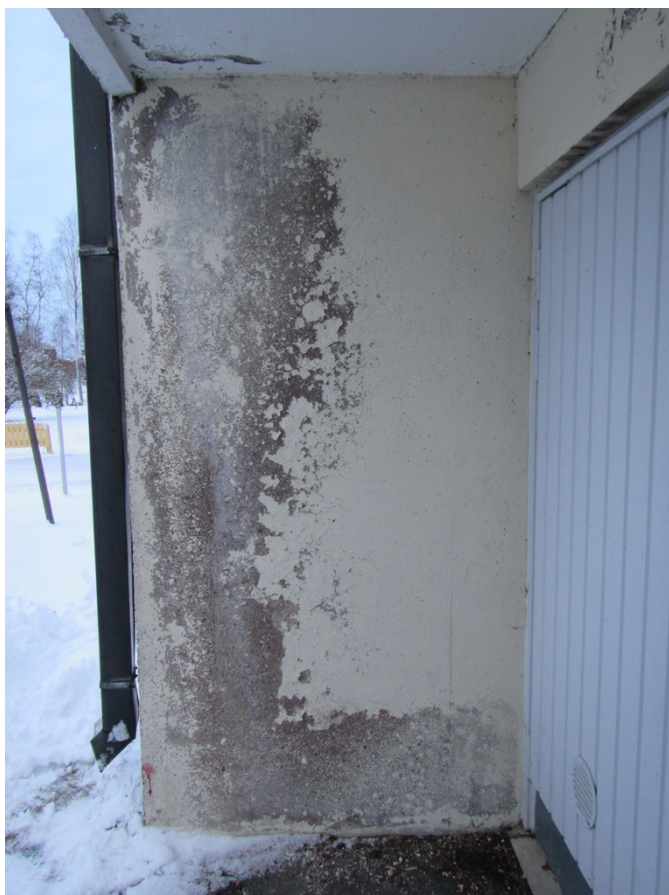
Parvekepielien suurimmat näkyvät vauriot ovat lännenpuoleisen parveketornin ulkokielessä. Kellari- ja 1. kerroksen pielessä on havaittavissa pakkasrapautuman aiheuttamia vaurioita ja voimakasta maalin hilseilyä. Pieleen kohdistuu voimakas kosteusrasitus ja kosteus kulkeutuu elementin läpi. Muita pielissä näkyviä vaurioita on maalin hilseily, ja joitain yksittäisiä korroosiovaurioita.

Kuva 8. Lännenpuoleisen parvekkeen pielessä havaittavissa pakkasrapautuman aiheuttamaa vaurioita

Parvekepielien korjaustoimenpiteiksi suositellaan korroosioauriokohdissa terästen esiin piikkaamista ja paikkausta. Pakkasrapautuneen betonin korjaus suositellaan tehtäväksi piikkaamalla etureunasta vaurioitunutta betonia ja valamalla pieli uudestaan huomioiden, että valukorjauksella saadaan riittävä raudoitteiden betonipeitekerros. Kaikkiin toimenpide-ehdotuksiin liittyy olennaisesti parvekkeiden kosteusrasituksen alentaminen, mm. parvekkeiden vedenpoistoa parantamalla esim. laatan etureunaan asennettavalla ulosheittäjillä. Tuuletusparvekkeiden korjaustoimenpiteiksi suositellaan sadevesien hallitun poistamisen järjestämistä ja laatan yläpinnan vedeneristepinnoitusta. Huolellisesti toteutetuilla korjauksilla ja kosteusrasitustason madaltamisella voidaan parvekkeiden käyttöikä pidentää noin 15–25 vuodella.

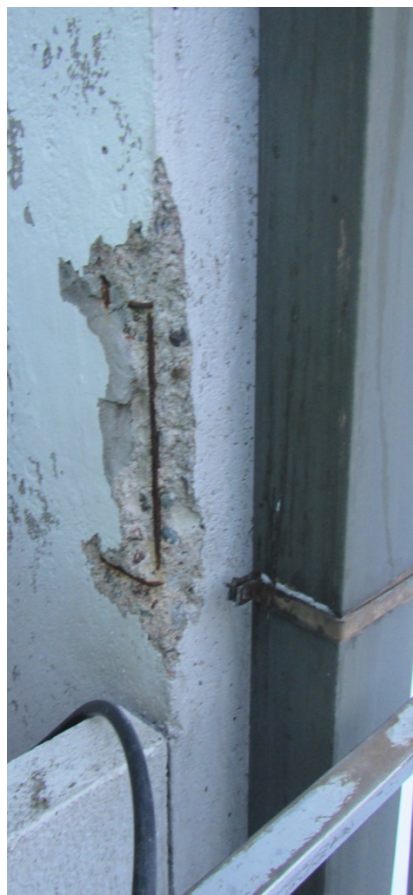
Kuva 9. Parvekepielissä on joitakin yksittäisiä korroosiovaurioita.

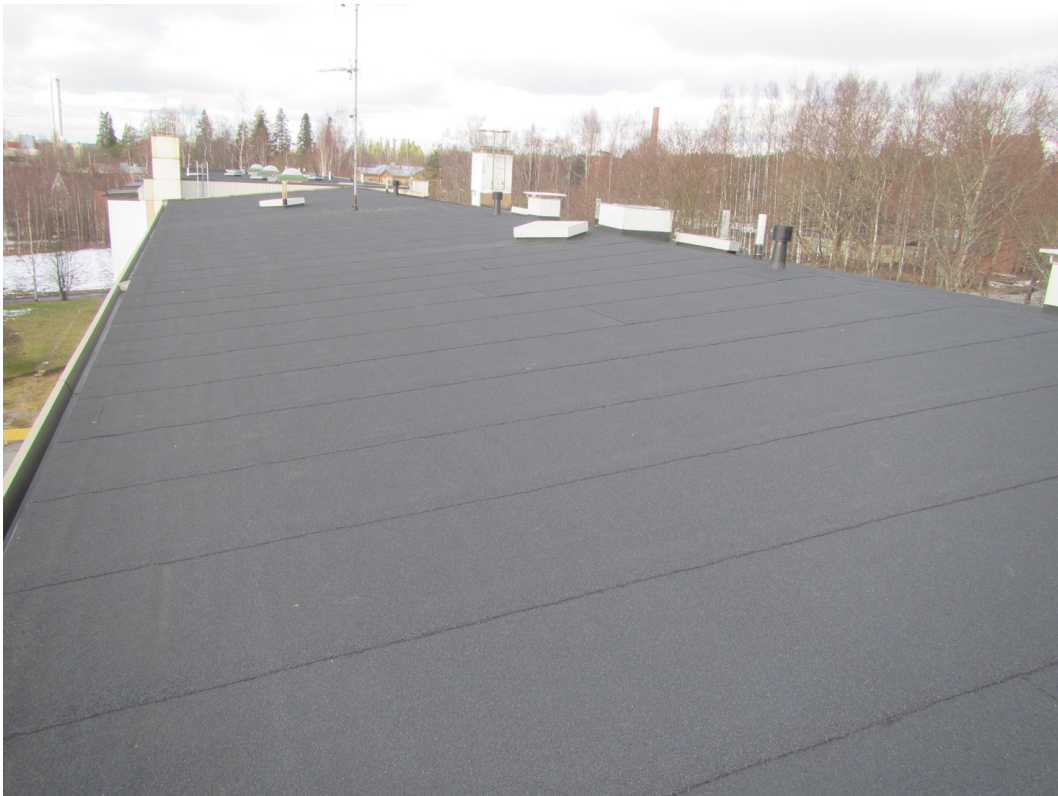
Kuntotutkimuksen yhteydessä tehtyjen havaintojen perusteella katteen yleisilme on siisti, eikä kattopinnalla havaittu merkittävää vaurioitumista. Alkuperäisen katteen poimuuntuminen on paikoitellen havaittavissa uuden kermikerroksen alta. Kattovuotoihin viittaavia höyrypusseja ei havaittu tarkastuksen yhteydessä.

Kuva 14. Katteen yleisilme on siisti.

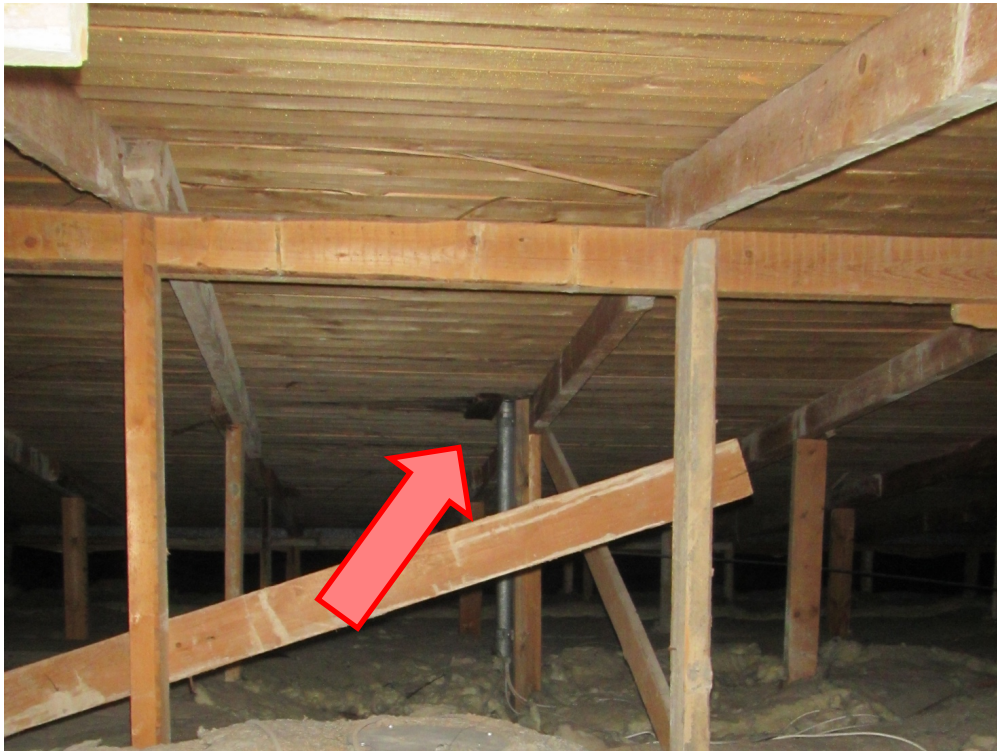
Ullakkotilasta suoritettun tarkastuksen yhteydessä havaittiin yksittäisiä vesivuotoihin viittaavia tummentumia vesikaton läpivientien yhteydessä. Havaintojen perusteella vuotojen määrä on vähäinen, mutta vesivuotoriski on olemassa. Pääasiassa vesikatteen alusrakenne todettiin kuitenkin tarkastuksen yhteydessä hyväkuntoiseksi.

Kuva 15. Aluslaudoitus on pääosin siisti. Läpivientien yhteydessä on paikoin havaittavissa viitteitä kattovuodoista.

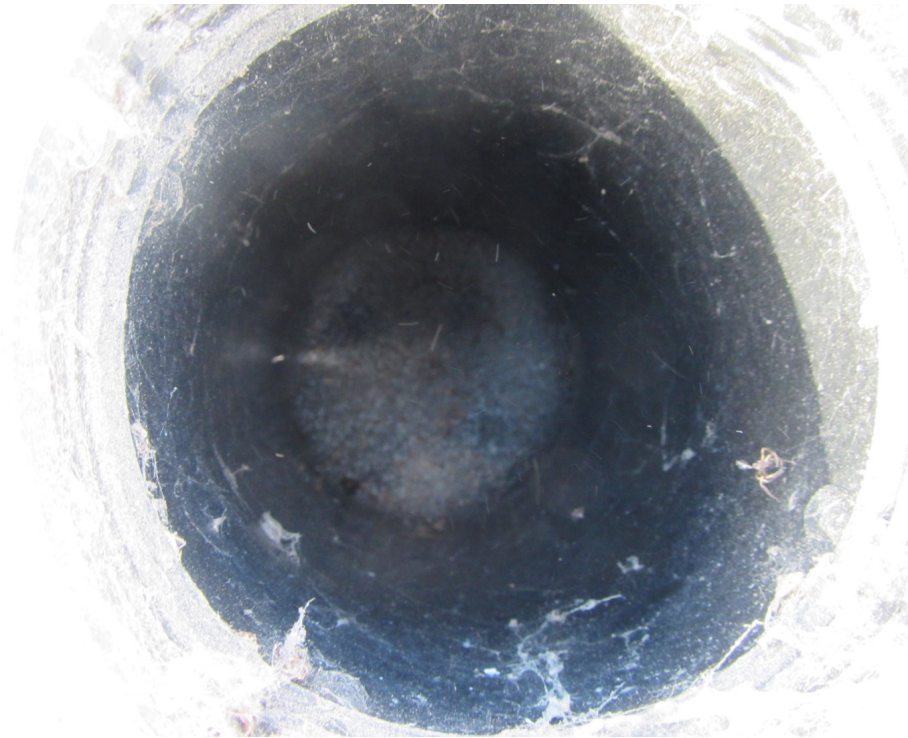
Vesikaton korjaustyön yhteydessä pihan- ja takapihan puoleisten räystäiden tippapellit sekä vesikaton läpivienteihin liittyvät pellitykset (mm. ilmanvaihdon poistokanava) on uusittu. Päätyräystäillä vanhat pellit on havaintojen perusteella käytetty irti ja asennettu uudestaan. Vesikatteen ylösnosto on läpivientien kohdalla toteutettu ilman kolmiorimaa tai muuta vedenohjausta ja havaintojen perusteella läpivientien yhteydessä esiintyy paikoitellen lievää lammikoitumista.

Kuva 16. Korjaustyön yhteydessä asennetut tuuletusputket on asennettu virheellisesti. Tuuletusputket päättyvät vanhaan vesikattopintaan.

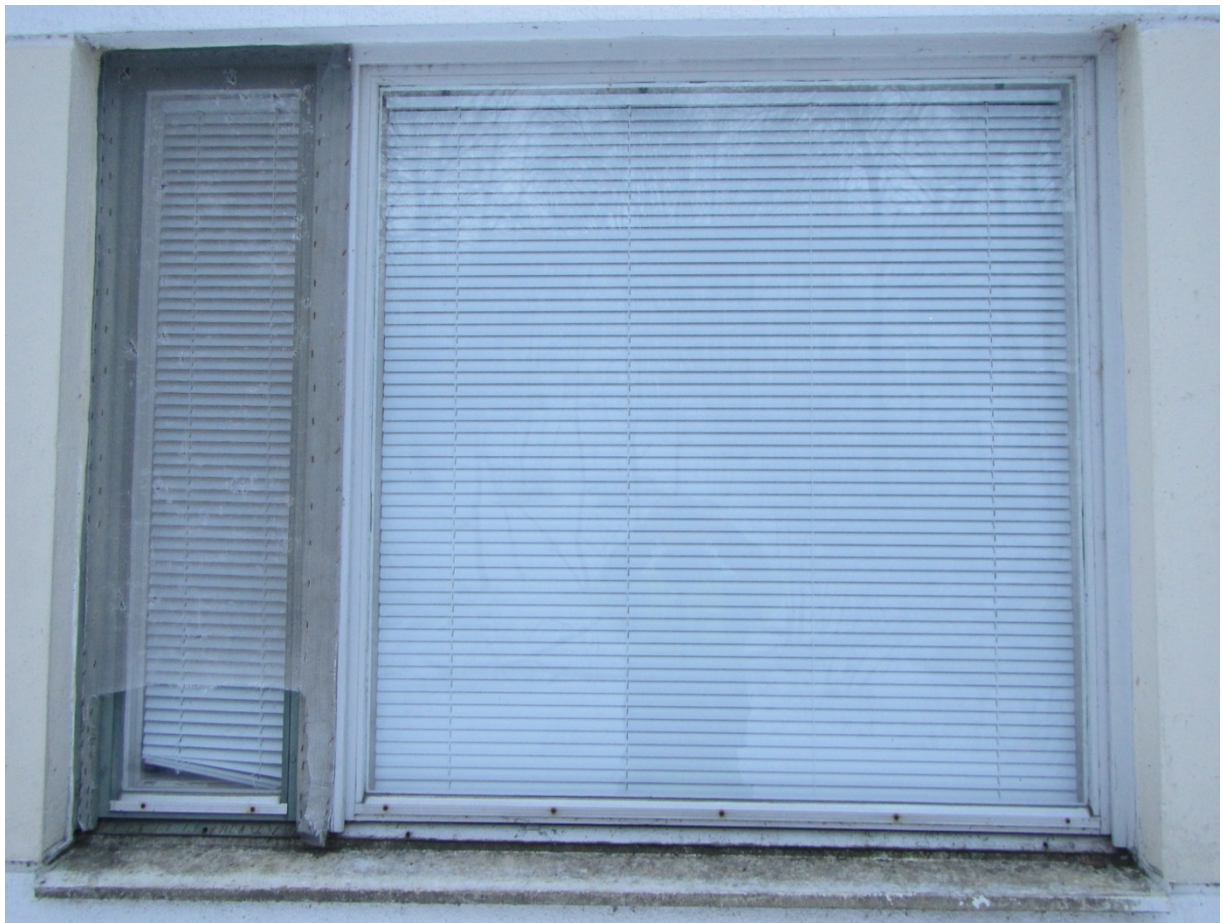
Kohteen ikkunat ovat alkuperäisiä, MS-tyyppin kaksilasisia puuikkunoita. Ikkunoiden ulkopuitteen alareunaan on lisätty alumiininen lista jälkeempään. Myös osaan ikkunoista on lisätty lämpölasi sisäpuolelle. Ikkunoiden ulkopinnoissa on lämpösäteilyn ja kosteusrasituksen aiheuttamaa kulumaa. Pohjoisjulkisivulla sijaitsevat ikkunat ovat yleisesti paremmassa kunnossa kuin eteläjulkisivulla. Takapiha on varjoisampi kuin etupiha, joten ikkunoiden maalipinnat ovat vähemmän alttiina auringon lämpö- ja UV -säteilylle. Toisaalta kellarin osalta pohjoispuolen ikkunapellityksissä on havaittavissa runsaasti orgaanista kasvustoa, joka viittaa korkeaan kosteusrasitukseen. Ikkunarakenteisiin liittyvät kosteustekniset detaljit on alun perin toteutettu kohtalaisesti. Vesipeltien kallistukset ja ulottumat seinärakenteen ulkopuolelle ovat pääosin puutteellisia.

Kuva 17. Ikkunoiden vesipellityksien kaadot ovat melko vähäisiä. Pohjoisen puoleisella seinällä ikkunoissa on runsaasti orgaanista jälkeä.

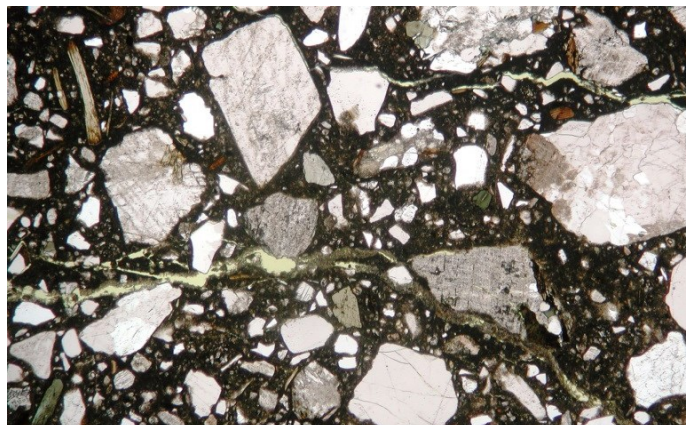
Kiteytymät	Runsaita neulasmaista ettringiittiä. Suojahuokokset paikoin umpeutuneet.				
AKR (silikageeli)	Yksittäisiä reagoineita myloniittikappaleita.				
Muita huomioita	Ulkopinnalla on kolme erilaista pinnoitekerrosta. Pinnalla < 0,4 mm paksu, arviolta orgaaninen, mikrokuitupitoinen maali. Sitten 0-0,4 mm paksu sementtilaasti, jossa on lentotuhkaa, kalkkikivifillieriä ja arviolta orgaanisia lisäaineita sekä runsas suojahuokostus. Laastin alla on paikoin nelikerroksinen maalipinnoite, joka arviolta on koostumukseltaan silikaattimaali. Tartunnat ovat pääosin hyvät.

Kuva 2. Näyte JK 101, pinnan suuntaista säröilyä. Kuvattu tasopolaroidussa valossa. Kuvan pitempi sivu n. 3,6 mm.

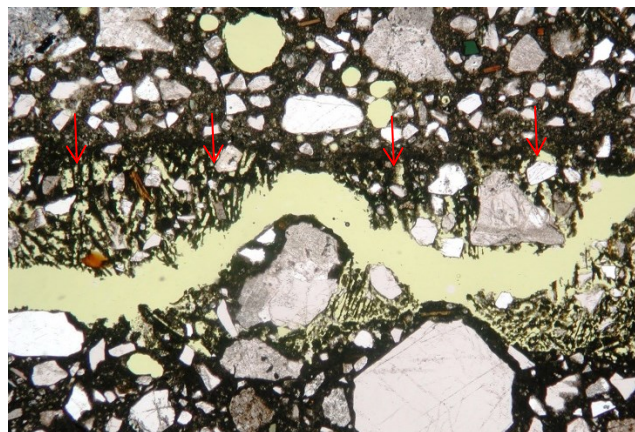
Säröt, pinta	Kantavan laatan yläpinnalla on $< 1,0$ mm kerros, jossa on hyvin tiheää säröilyä. Särökimput ovat vieri vieressä ja säteittäisesti suuntautuneita pääosin pinnan vastaisesti. Säröily myötäilee kiviainesta. Säröjen leveys on $< 0,07$ mm ja pituus $< 0,6$ mm. Säröjen reunat ovat rosoiset. Näytelieriö on katkennut säröilyttä vyöhykettä pitkin. (Kuva 8)
Säröt, sisäosa	Ei merkittävää säröilyä.
Kiteytymät	Ei merkittäviä sekundaarisia kiteytymiä.
AKR (silikageeli)	Ei havaittu.
Muita huomioita	Ohuthienäytteen yläreunassa on n. 5 mm kerros pintavalua. Koostumukseltaan se on kantavan laatan kaltainen, mutta kiviaineoksen raekoko on pienempi ja suoja-huokosten määrä suurempi. Varsinainen kerrosten tartunta olisi hyvä ja tiivis, mutta betonin yläpinnan säröillyt kerros tekee tartunnasta käytännössä hauraan. (Kuva 8)

Kuva 8. Näyte JK 602, pintavalun ja kantavan laatan tartunta (nuolet) sekä kantavan valun jäätynyt kerros. Kuvattu tasopolaroidussa valossa. Kuvan pitempi sivu n. 3,6 mm.

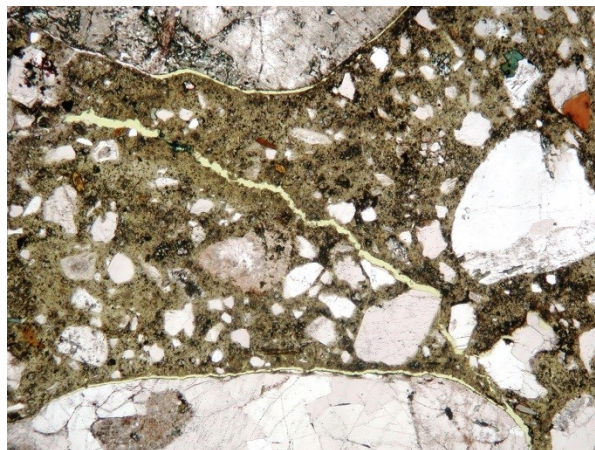
Säröt, pinta	Ei merkittävää säröilyä.
Säröt, sisäosa	Pinnan suuntaista säröilyä 9 mm syvyydeltä läpi näytteen. Säröjen leveys on < 0,25 mm ja ne ulottuvat poikki ohuthieen. Säröily myötäilee kiviainesta ja paikoin muodostaa kehiä kivien ympärille. Säröt haarautuvat paikoin viistosti pinnan vastaisiksi haaroiksi, jotka yhdistävät pinnan suuntaisia säröjä. Säröissä on paikoin ettringiittikiteytymiä. (Kuva 12)
Kiteytymät	Huokosissa ja säröissä on ettringiittikiteytymiä. Yksittäiset suojahuokokset ovat umpeutuneet kiteytymistä.
AKR (silikageeli)	Ei havaittu.
Muita huomioita	Alapinnalla on < 0,55 mm paksu maalipinnoite, joka on koostumukseltaan arviolta orgaaninen ja siinä on mikrokuituja. Betonin pinta on epätasainen ja kiviaines on paljastunut. Osa paljastuneesta kiviaineksesta on säröillyt ja säröissä on maalia.

Kuva 12. Näyte JK 504, säröilyä. Kuvattu tasopolaroidussa valossa. Kuvan pitempi sivu n. 3,6 mm.
