**PIENTALON KUNTOTARKASTUS, MÄRKÄTILOJEN KORJAUS JA LEVYTYSTUDIO
STUDION RAKENNESUUNNITELMA**

Insinöörityö
Kajaanin ammattikorkeakoulu
Tekniikka ja liikenne
Rakennustekniikan koulutusohjelma

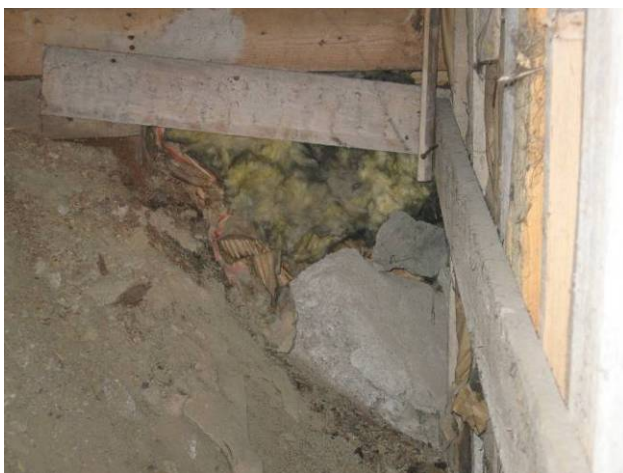
Sokkeli on valettu hiekan päälle. Sokkelia on osittain eristetty mineraalivillalla, joka on ajan myötä tummunut (kuvat 5 ja 6). Sokkelissa kadun puolella huomattiin routimisesta johtuneita vaurioita (kuvat 7 ja 8). Ne ovat voineet aiheuttaa sokkelin kantavuuden heikkenemistä. Tarkastuspäivänä sokkelia ei päässyt tutkimaan ulkopuolelta lumen takia.

Kuva 5. Tummunutta mineraalivillaa sokkelin vieressä.

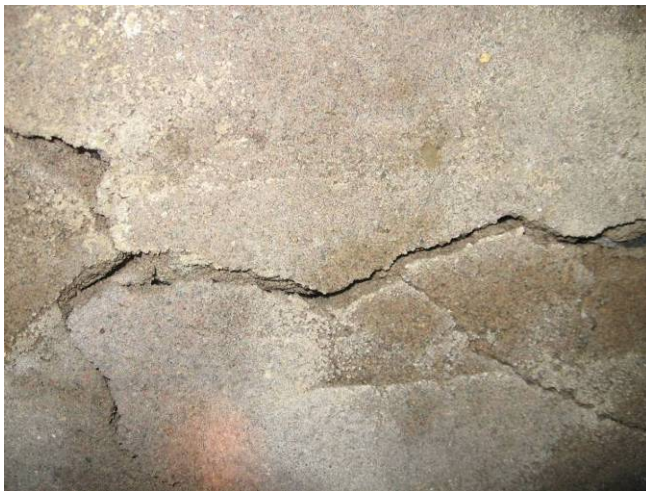
Kohteen vanhan puolen sokkelissa oli suuria halkeamia kivijalassa. Maan routiminen aiheuttaa halkeamien synnyn. Kohde on perustettu hiekan päälle, joka on routivaa maa-ainesta.

Kuva 7. Routimisesta aiheutuneita halkeamia.

Vanhan osan alapohjaan suositellaan lisätutkimuksia halkeamien osalta. Talon rakentamisen aikaan ei ole käytetty tämän päivän standardin mukaisia raudoituksia. Tämän vuoksi sokkelin kantavuus tulisi selvittää oikeanlaisilla kokeilla. Kokeiden perusteella voidaan sitten helposti määrittellä tarvittava korjaus ja sen laajuus. Korjauksen yhteydessä on tärkeää, että vahingon aiheuttaja poistetaan. Halkeamat on aiheuttanut maan routiminen. Siksi routiva maa-aines tulisi poistaa, korvata routimattomalla aineksella, kuten murskeella. Murske myös muodostaa kapillaarisen katkon sokkelin ja perusmaan välille.

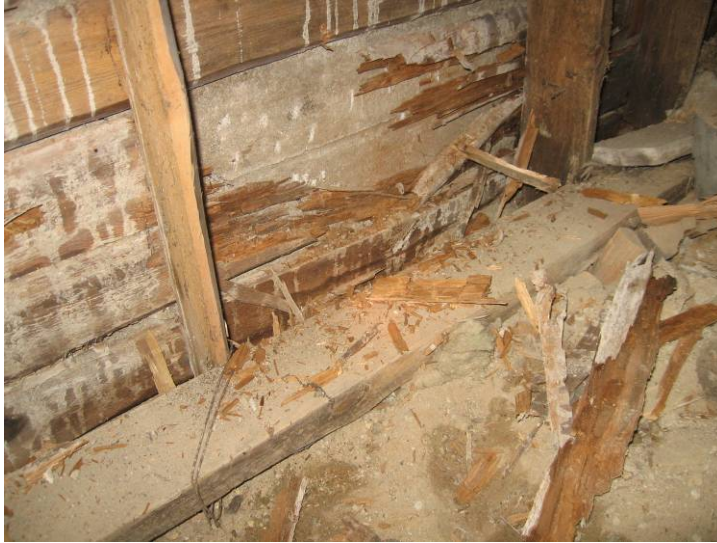
Sokkelin valun yhteydessä olleet muottilaudat on jätetty paikoilleen (kuvat 9, 10 ja 11). Tämä aiheuttaa homevaurioitumisen riskin. Maasta nouseva kapillaarinen kosteus aiheuttaa puun lahoamista sekä pahimmassa tapauksessa sen homehtumista. Kohteessa muottilaudat olivat lahonneet tämän takia ja ne lähtivät käsin repimällä pois.

Kuva 9. Muottilaudat jätetty paikoilleen.

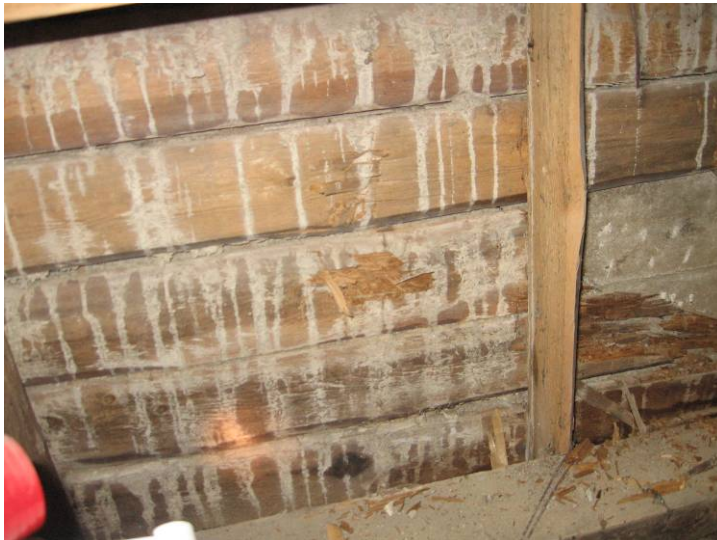
Kuva 10. Lahonneita muottilautoja.

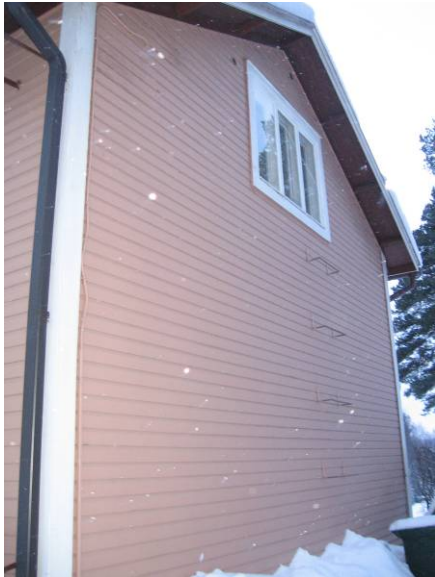
Kuva 16. Laajennuksen päädyssä ei ole tuuletussäleikköä.

Yläpohjan tarkastuksen yhteydessä ei löytynyt mitään hälyttävää. Kuitenkin sinne olisi hyvä suorittaa jatkotutkimuksia piiloon jääneiden rakenteiden varalta. Katto on loiva ja sen takia katteen alla olisi hyvä olla aluskate. Kohteessa sitä ei ole. Tämän puuttuminen on voinut aiheuttaa vaurioita, jonne silmin ei nähnyt. Yläpohjan tuuletus on vähäistä. Korjausta tehdessä kannattaa sekin asia hoitaa kuntoon lisäämällä tuuletussäleiköt molempiin osiin talon päätyihin sekä tuuletus lappeiden alle.

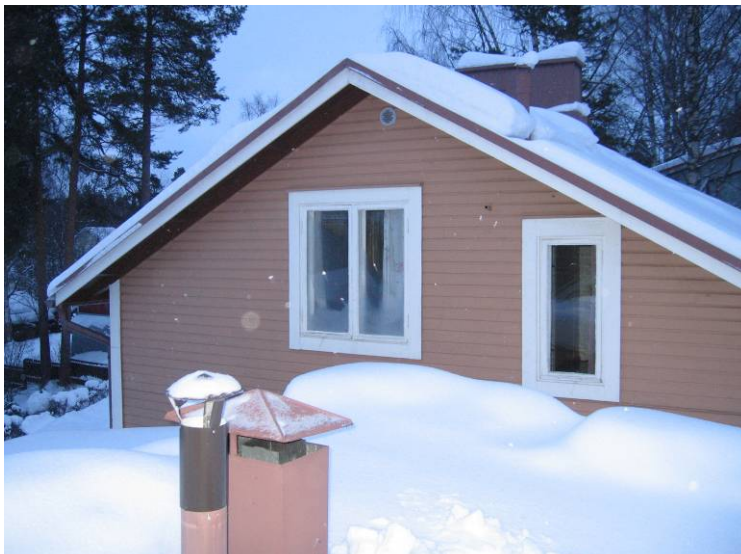
Kuva 17. Rintamamiestalossa ei ole yläpohjassa tuuletussäleikköä.

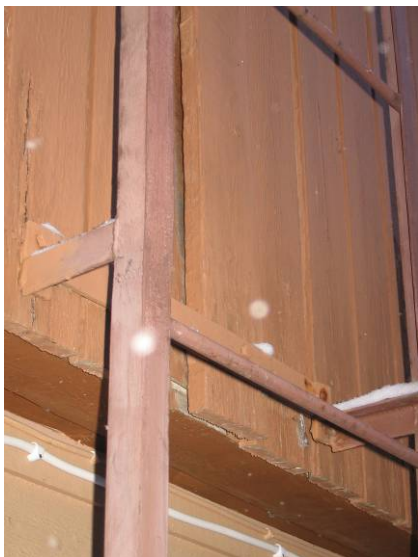
Kuva 20. Katolle menevät tikkaat eivät ole kunnolla kiinni.

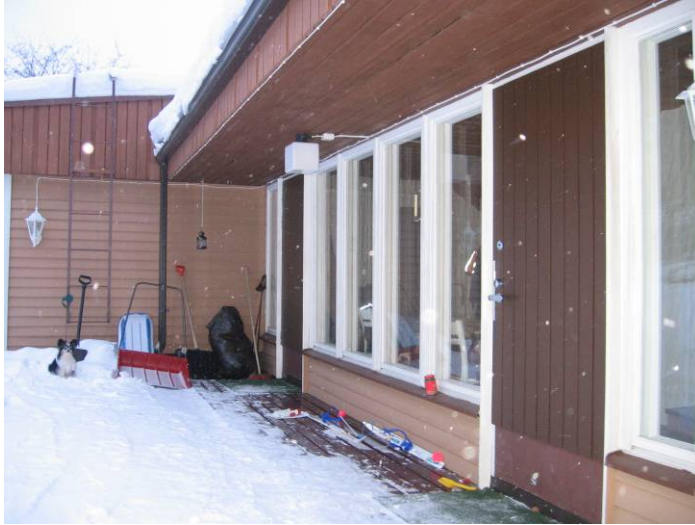
Kuva 21. Laajennuksessa katolle menevät tikkaat ovat hieman irronneet.

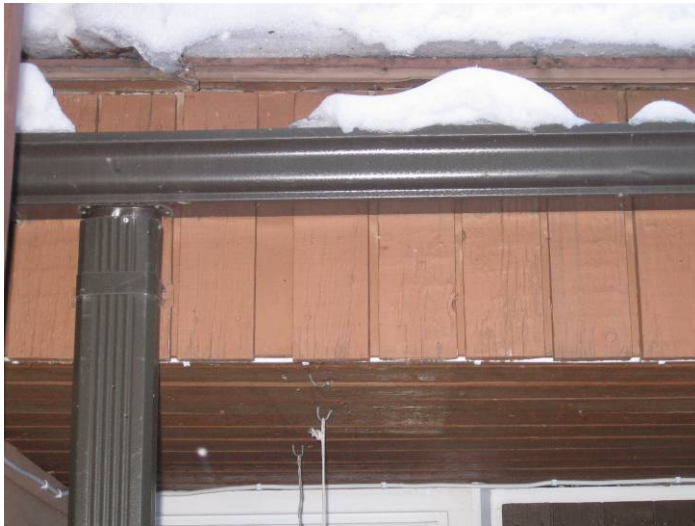
Kuva 22. Sadevettä ei ohjata pois syöksytorvesta.

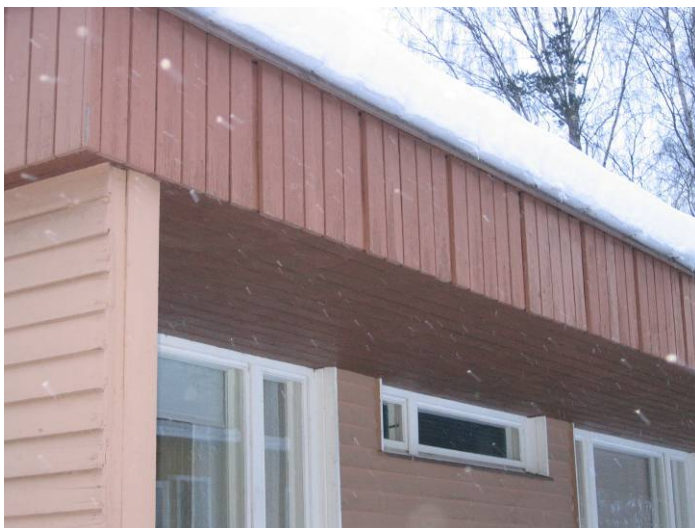
Kuva 23. Vesikouru on asennettu virheellisesti.

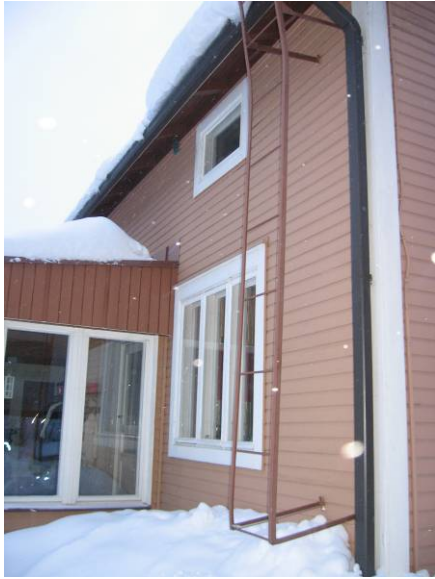
Kuva 24. Sadevesikouru puuttuu.

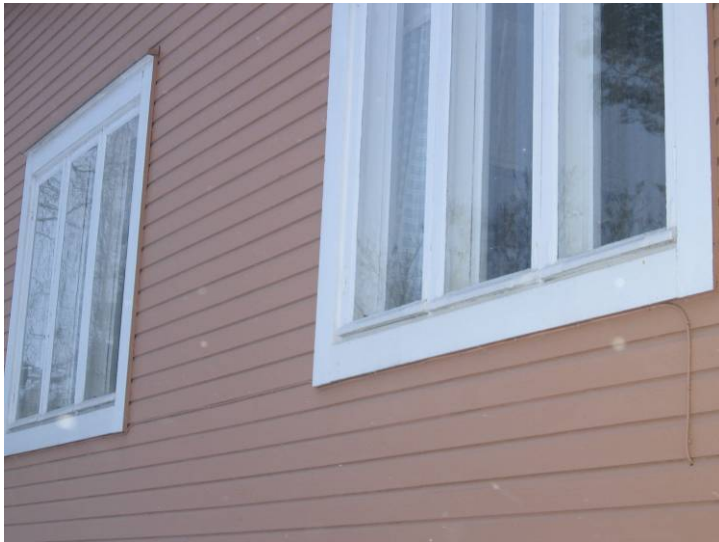
Kuva 28. Ikkunapellityksistä puuttuu sivulle nostot.

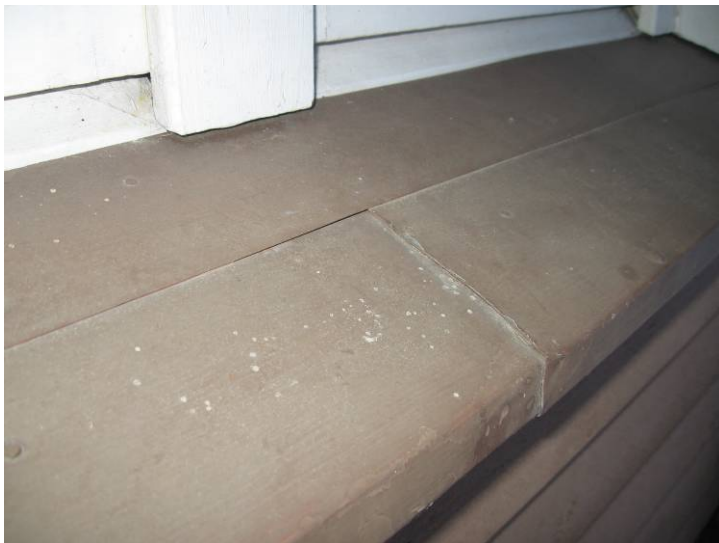
Kuva 29. Ikkunapellitykset puuttuvat.

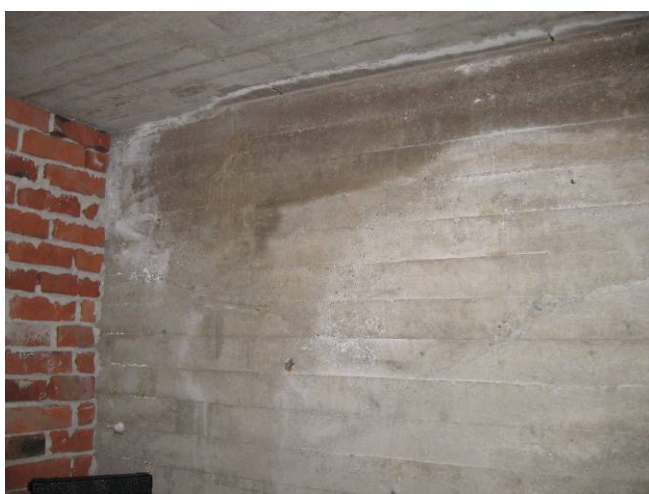
Varastotiloissa huomattiin seinissä olevan valkoisia alueita, jotka ovat kalkkia (kuvat 31 ja 32). Pintakosteusosoittimella mitattaessa ei löytynyt niiltä alueilta kohonneita kosteuden pitoisuuksia. Se kertoo siitä, että jossain vaiheessa maasta on imeytynyt kosteutta betoniin. Sisäänpäin kosteuden haihtuessa, kosteus on tuonut kalkkia betonin pintaan. Edellisen asukkaan mukaan betonin ja perusmaan väliin on laitettu patolevy, joka estää tämän ilmiön jatkumisen.

Kuva 31. Kosteusvaurio.

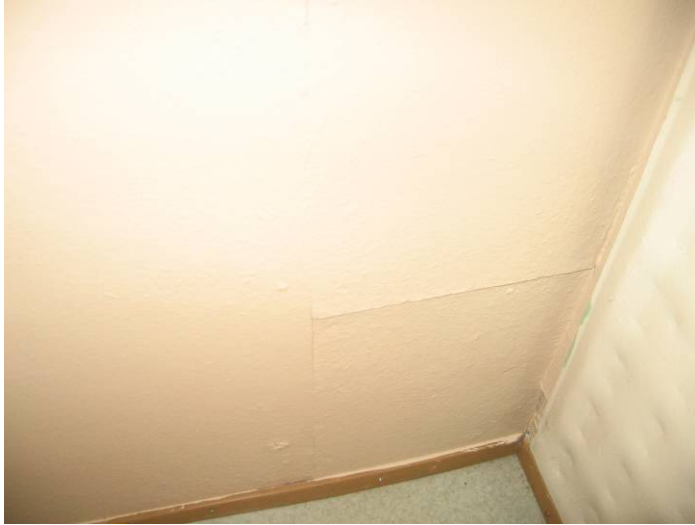
Tarkastuksessa kävi ilmi kosteusmittausten yhteydessä, että taloja yhdistävässä osassa on märkä seinä. Kyseinen tila on puolilämmin tila, josta lähtevät portaat kellarikerrokseen. Märkä seinä sijaitsee maan pinnan alapuolella ja kyseiseltä kohdalta puuttuu vesieristys. Tällöin betoni on suorassa kosketuksessa maahan, josta se imee kosteutta.

Kuva 33. Kastunut lastulevy.

Laajennusosan kellarin portaikkotila tulisi korjata mahdollisimman pian, ettei homevaurioita pääse syntymään. Portaikkotilasta kannattaa irrottaa lastulevyseinä ja katsoa sen taakse, onko lastulevyn takana eristeitä. Eristeet ja lastulevyt tulee poistaa, koska ne ovat kostuneita. Betonin pinnalle kannattaa laittaa kosteuseristys ja sen päälle uusia runkokoolaus ja eriste. Se tulisi pinnoittaa lastulevyllä. Kosteuseristys varmistaa, ettei jatkossa maakosteus pääse betonin läpi tunkeutumaan lastulevyyn. Vaihtoehtoisesti parempi vaihtoehto olisi kaivaa terassin kohdalta perusmaata pois ja lisätä patolevy. Kaivettu maa korvataan murskeella. Sisäpuolelta poistetaan lastulevyt ja uusitaan ne.

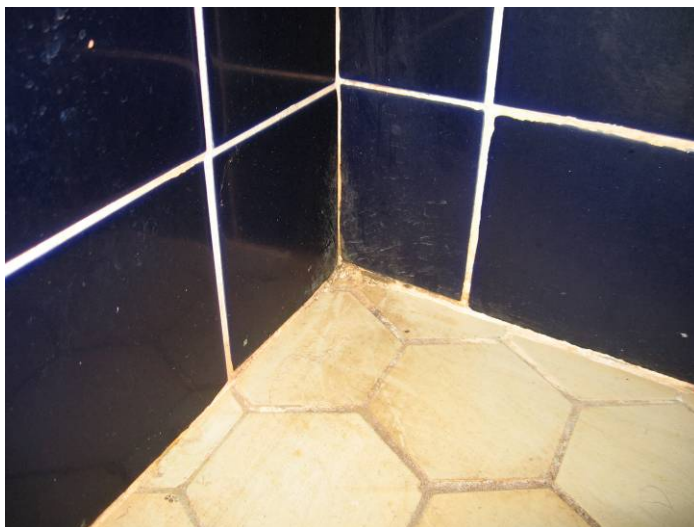
Asukas epäili, että pesuhuoneen suihkunurkkauksessa on kosteusvaurio (kuva 42). Nurkasta oli kulunut saumausainetta ja tasoitepinta näkyi. Pesuhuoneen lattian kaadot ovat puutteelliset. Rakentamismääräyskokoelmassa osassa C2 sanotaan, että kaadon suhteen on oltava 1:80 ja lattiakaivon läheisyydessä suhde on oltava 1:50. Suihkunurkkauksen kohdalta näytti, että lattia kallistuu nurkkaan päin. Siitä vesi valuu suoraan ilman minkäänlaista estettä seinä- ja lattiarakenteisiin. Samasta nurkka-alueesta mitattiin pintakosteuden osoittimella, jolla saatiin arvoja 80 - 90 välillä. Seinän kuiva-arvo on 40. Suihkussa oli käyty edellisen päivän aamuna eli yli vuorokausi aiemmin. Suosituksena on, että kosteusmittaukset tehdään, kun pesutilat ovat olleet käyttämättä 2 vuorokautta. Kosteusarvot osoittavat, että kosteutta pääsee laatoituksen taakse. Piirustuksista käy ilmi, että saunan ja pesuhuoneen seinärunko on tehty tiilestä.

Kuva 42. Kostunut suihkunurkkaus.

Kohteessa on lievä vesivaurio kellaritilan pesuhuoneessa. Vesivaurioalue on kartoitettu pintakosteuden osoittimella suihkunurkkauksen alueelle. Tarkemman vesivaurioalueen määrittämiseksi, kannattaa suorittaa mittausporaukset. Näin saadaan tarkemmat tiedot onko laatoituksen alla oleva betonilaatta kostunut. Jos betonilaatta on märkä, siihen täytyy suorittaa kuivatus. Mittauksien avulla voidaan varautua rakenteiden kuivattamiseen tarvittavaan aikaan. Talo on rakennettu ennen vuotta 1975, joka tarkoittaa sitä, että todennäköisesti asbestia on käytetty sen aikaisissa rakennusmateriaaleissa. Asbestia sisältävien rakennusmateriaalien purku vaatii aina ammattitaitoista suunnittelua ja toteutusta.

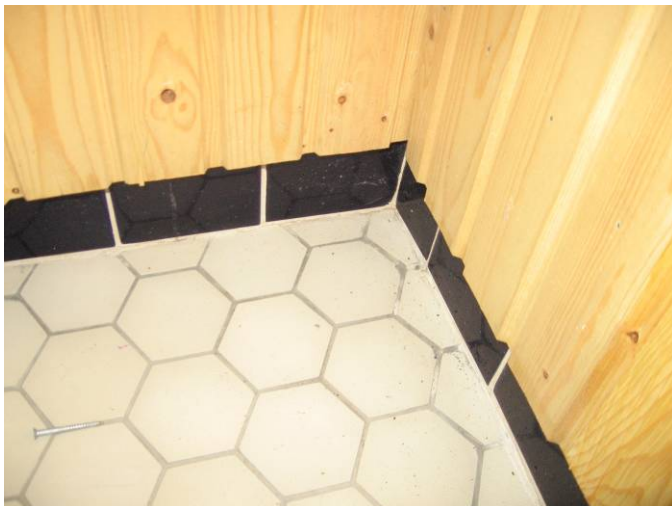
Kuva 44. Laatoituksen nurkkaliitoksia ei ole tiivistetty silikonilla.

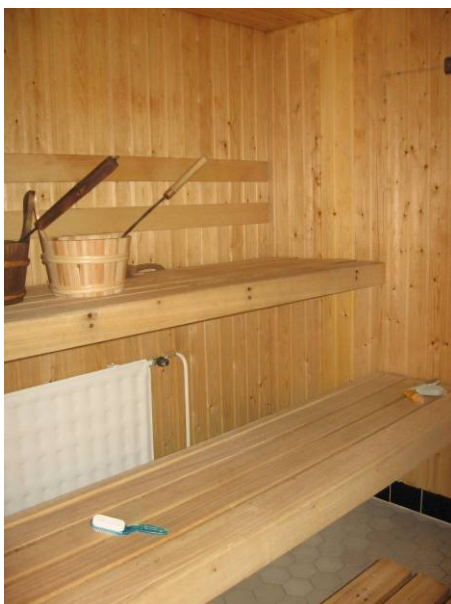
Saunan lauteet ovat metallirunkoiset (kuva 45). Lauteiden puosiin on hieman tarttunut ruosteen väriä. Tutkittaessa lauteita huomattiin, että metallirungot on asennettu väärin. Runko menee paneelin sekä seinän alumiinipaperin läpi tiiliseinärunkoon (kuva 46). Alumiinipaperi on repeytynyt. Reikiä käsin tunnustellessa alumiinipaperin takana on korkkilevy, josta lähti palasia irti. Palaset ovat tummuneet. Normaalisti foliopaperi estää kosteuden imeytymistä seinän rakenteisiin. Seinärakenteet täytyy tutkia tarkemmin remontin yhteydessä mahdollisten kosteusvaurioiden poissulkemiseksi.

Kuva 45. Kuva saunan lauteista.

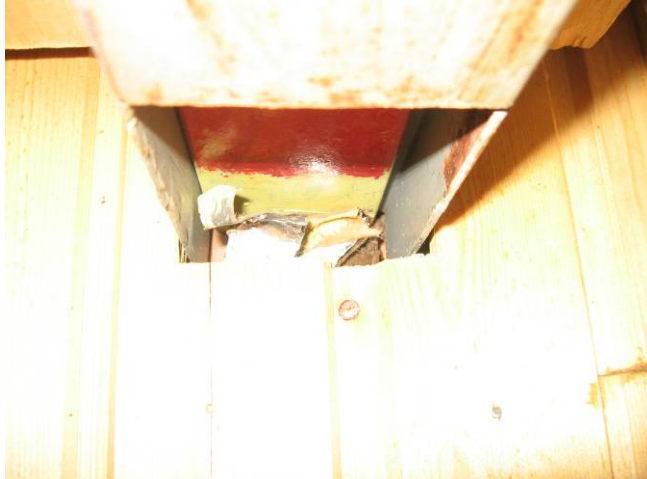
Kuva 46. Reikä saunan lauteiden alla.

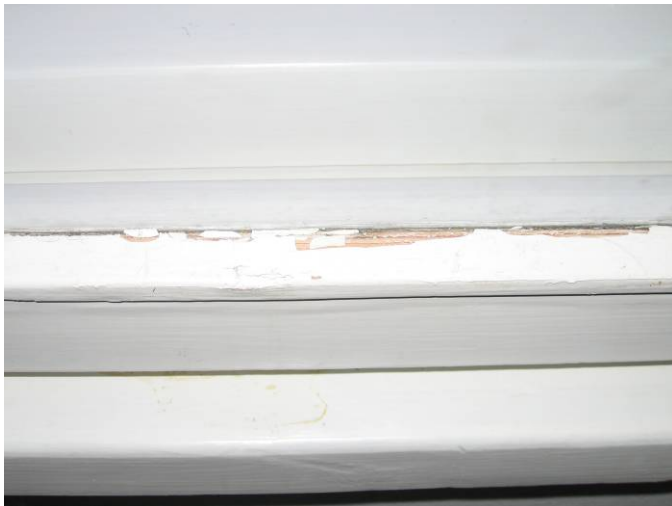
Kuva 50. Makuuhuoneen ikkunan maalipinta hilseillyt.
