Otanmäen seurakuntatalon kuntoarvio ja energiatalouden selvitys

Insinööri
Kajaanin ammattikorkeakoulu
Tekniikan ja liikenteen koulutusala
Rakennustekniikka
Kevät 2009

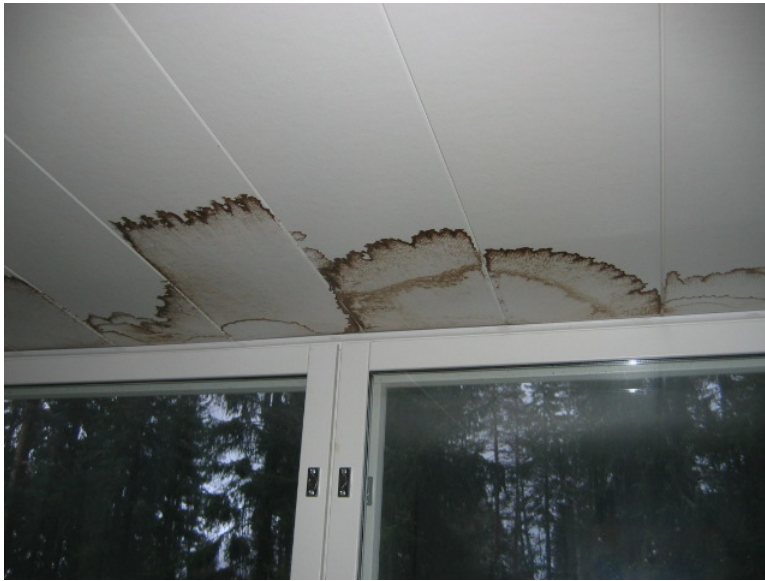
Porraskäytävässä ullakkokerroksen ”lyhtyikkunan” yläpuolella havaittiin vesivaurion aiheuttamia jälkiä. Tutkimushetkellä vauriokohta oli kuiva.(kuva 1.) Vaurion aiheuttaja on todennäköisesti vesikaton vuoto tai viistosateen pääsy rakenteisiin ikkunan yläpuolelta.

Kuva 1. Vesivauriojälkiä porraskäytävän katossa.

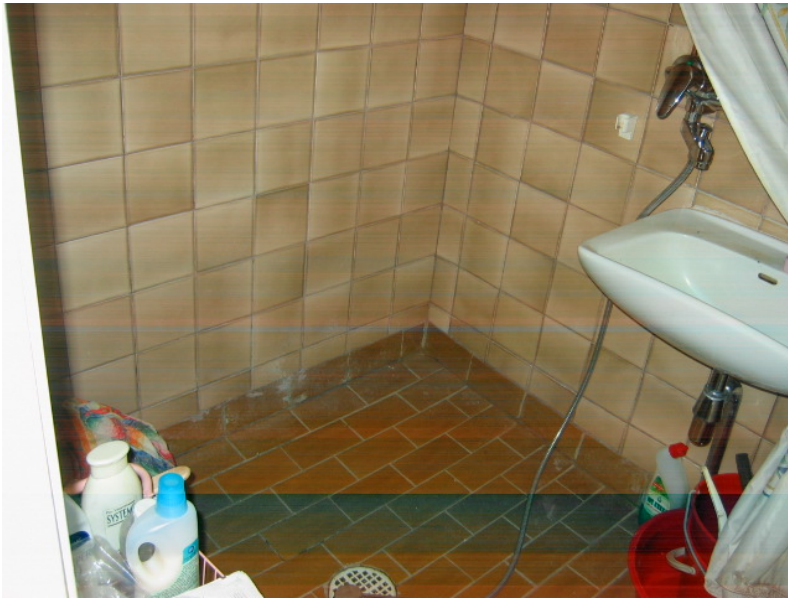
Asunto-osan kylpyhuoneessa mitattiin pintakosteusmittarilla mitattuna kohonneet arvot 100–140 R 40–50 pesuhuoneen lattiassa ja seinien alaosissa n. 700 mm:n korkeuteen (kuva 2). Kylpyhuoneen ja eteisen väliseinässä oli myös eteisen puolella havaittavissa kosteuden aiheuttamaa pintavauriota seinän rappauksessa. Seinän alaosasta eteisen puolelta mitattiin kohonneet arvot 100–110 R 30–40. (kuva 3). KL 4.

Kosteusvauriot johtuvat todennäköisesti kylpyhuoneen vesieristeen pettämisestä tai vesieristettä ei ole ollenkaan.

Kuva 2. Asunnon kylpyhuone.

- Kylpyhuoneeseen asennetaan pohjallinen suihkukaappi ja laatoituksen saumat korjataan tai tehdään perusparannus rakennusmääräys kokoelma C2:n mukaan.
- Kellarikerroksen kosteusvaurioiden korjaaminen tehdään pintakorjauksina, mutta vaurioiden uusiutuminen on todennäköistä, mikäli rakennuksen salaojitusta ja ulkopuolista veden eristystä ei kunnosteta.
- Maanvastaisten seinien ja kellarikerroksen wc:n kuntotutkimus.

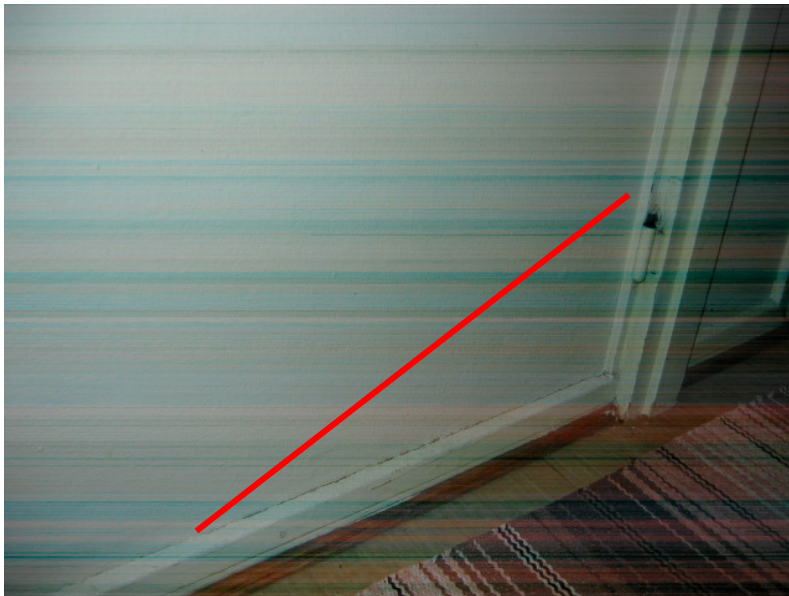
Kuva 3. Eteisen ja kylpyhuoneen väliseinä, kohonneet kosteusarvot on rajattu punaisella.

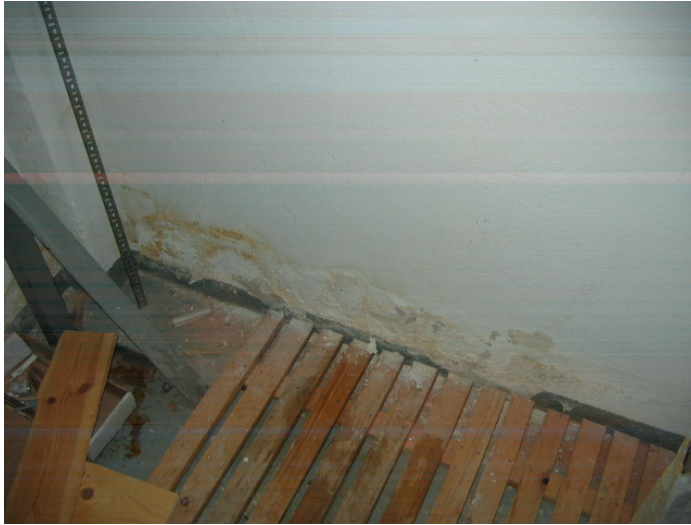
Kellarikerroksessa mitattiin useissa eri kohdassa seinien alaosissa kohonneita arvoja ja havaittiin kosteuden aiheuttamia vaurioita. (Kuva 4,5 ja 6.) Kellarissa olevassa poikien wc:ssä havaittiin tunkkainen haju ja lattiasta mitattiin pintakosteusmittarilla kohonneet arvot 60–70 R 40. Wc:n muovimatto oli osittain irti alustasta. Kellarin kosteusvauriot johtuvat todennäköisesti maaperästä kohoavasta kosteudesta. KL 3

Kuva 4. Sähköpääkeskuksen seinän alaosassa on selvästi havaittavissa kosteuden aiheuttamia vaurioita.

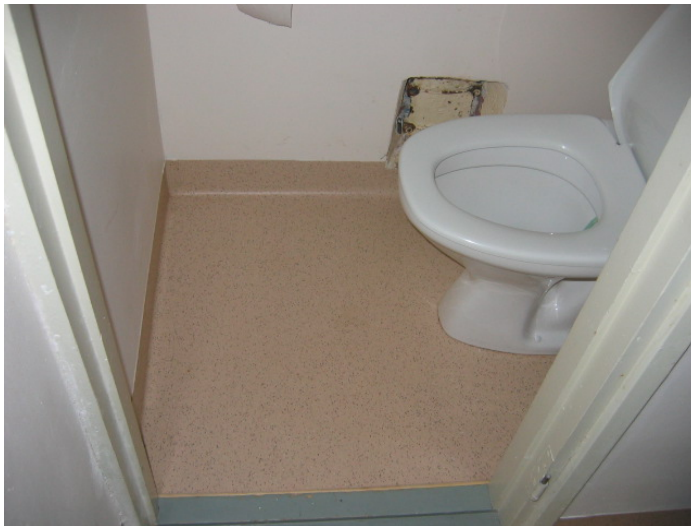
Kuva 5. Wc:n lattiassa matto on irti alustasta.

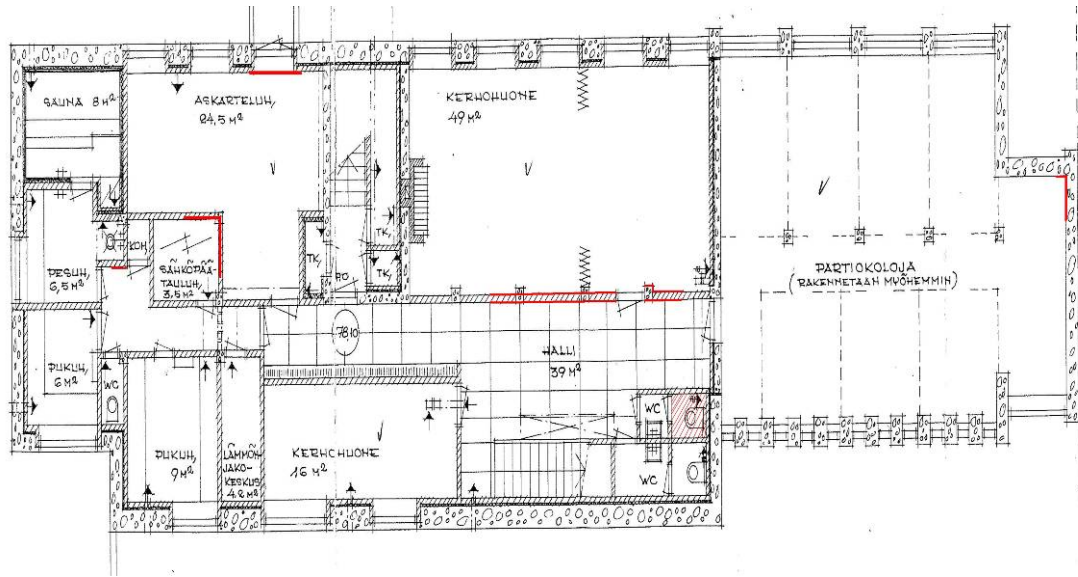
Kuva 5. Kuvaan on merkitty punaisella kellarikerroksessa havaitut kosteusvaurio alueet.

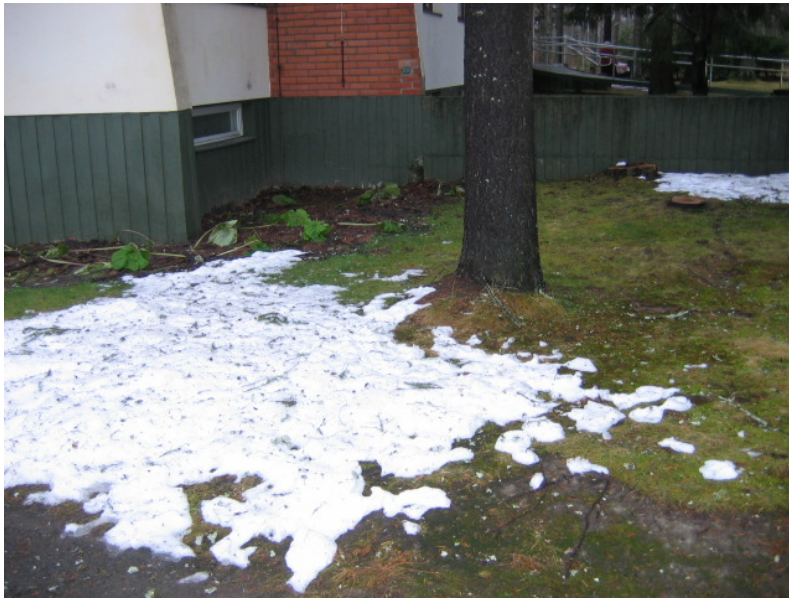
Ulkoalueet ovat pääosin nurmikko- ja sorapintaiset. Hiekkatiellä on painumia. Maankaadot seinien vierellä ovat puutteelliset ja vesi lammikoituu pihalle ja seinien vierustoille aiheuttaen kosteusrasitusta perusmuuriin. (kuva 7.) KL 4.

Kuva 7. Maankaadot ovat rakennukseen päin.

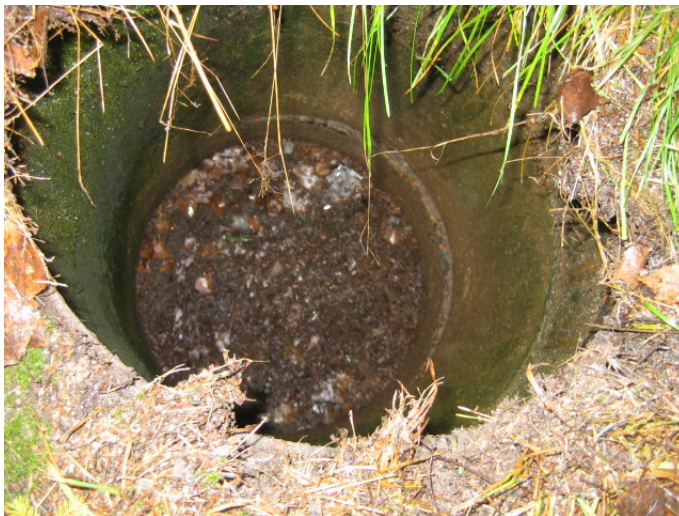
Salaoja- ja sadevesiviemärointi toimii puutteellisesti. Kellaritiloissa on toisin paikoin havaittavissa mahdollisia kosteusvaurioita, ja ne todennäköisesti johtuvat siitä, että salaojaverkosto ei toimi. Salaoja- ja sadevesikaivoissa oli paljon roskia ja maa-ainesta. Tarkastetut kaivot olivat tarkastushetkellä kuivia (kuva 8). KL 4.

Kuva 8. Sadevesikaivo, kaivon pohjalla n. 30 cm roskia ja maa-ainesta.

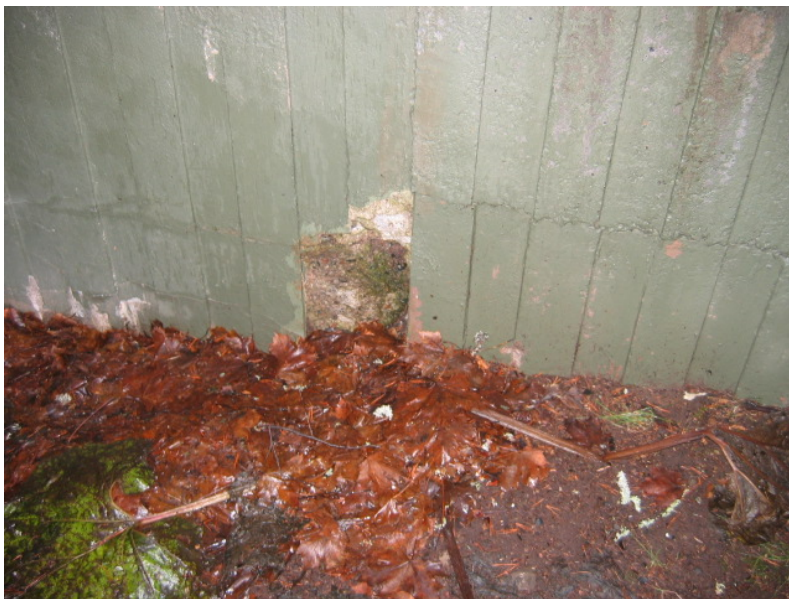
Betonisokkeleissa on monin paikoin kosteuden aiheuttamia pakkasvaurioita.(kuva 9.) Asiakirjojen ja havaintojen perusteella rakennuksen ympärillä ei ole routaeristystä, eikä perusmuurissa ole veden eristystä. KL 4.

Kuva 9. Sokkelissa on pakkasvaurion aiheuttamaa rapautumista.

- Perusmuuri vedeneristetään ulkopuolelta.
- Pakkasrapautumat voidaan korjata laastipaikkauksella, mutta vauriot todennäköisesti uusiutuvat mikäli, salaojitusta ja maankaatoja rakennuksen ympäriltä ei korjata.

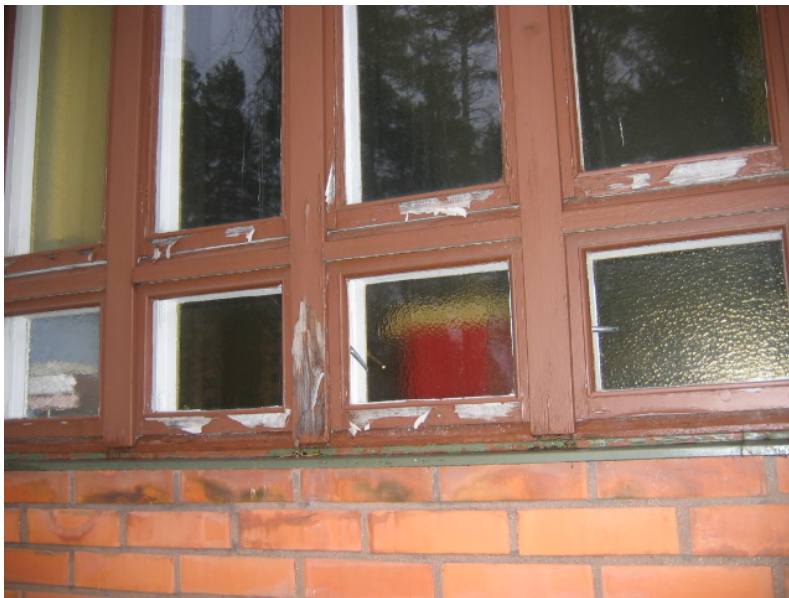
Ikkunat ovat pääosin alkuperäiset. Pienen seurakuntasalin ja kerhuhuoneen ikkunoihin on jossain vaiheessa lisätty kolmas lasi. Ikkunoissa on yleensä yksi kumitiiviste sisäpuiteessa. Ikkunoiden avautuvuus ja toimivuus oli tarkastetuissa ikkunoissa varsin heikko, ja useissa ikkunoissa sulkumekanismit olivat juuttuneet. Lähes kaikissa ikkunoissa oli havaittavissa vetoa. Maalaukseltaan ja toimivuudeltaan ikkunat ovat pääosin välttävissä ja osittain huonossa kunnossa. Seurakuntasalin länsisivun ikkunoiden ulkopuutteissa esiintyy erityisen paljon maalin hilseilyä ja puuosissa on havaittavissa myös lahovaurioita (kuva 10). Ikkunapellitysten kallistukset ovat osittain puutteellisia ja peltien maalaukset hilseilevät monin paikoin. KL 3.

Kuva 10. Ikkunakarmeissa ja -pokissa maali on hilseillyt ja on havaittavissa lahovaurioita.

- Ikkunoiden puuosat huoltomaalataan, ja vaurioituneet puuosat uusitaan.
- Ikkunoiden käynnit ja tiivistykset korjataan.
- Pellitysten kaadot korjataan.

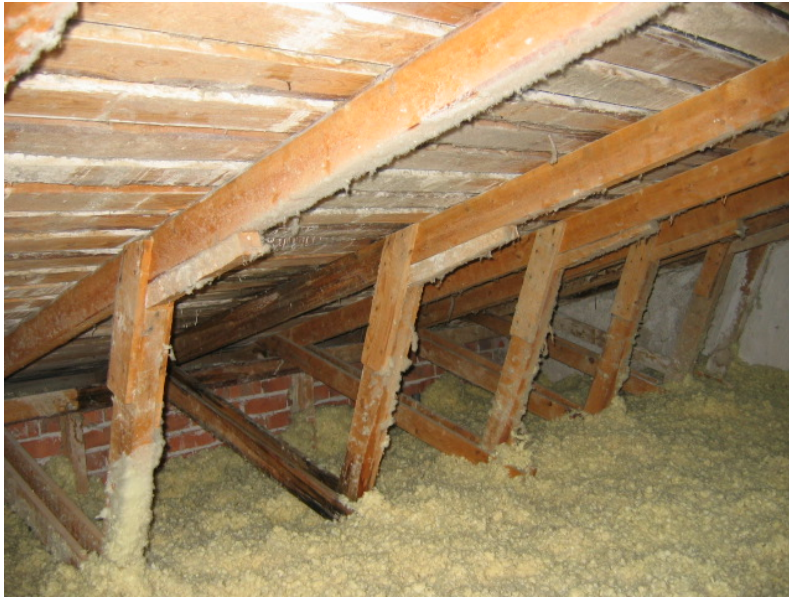
12). Vesikaton kunnon tarkastaminen ei kaikilta osin ollut mahdollista rakenteita purkamatta. Vesikatto jäi tarkastamatta kirkkosalin ja ullakolle rakennettujen kesämajoitustilojen kohdalta. Vesikaton puurakenteiset kulkusillat ovat huonokuntoisia. KL 4.

Kuva 11 Kattopalkissa ja palkkia kannattavassa pukissa on havaittavissa vesivaurion aiheuttamia jälkiä.

- Aluslaudoitus ja kantavat kattorakenteet uusitaan vaurioituneilta osin.

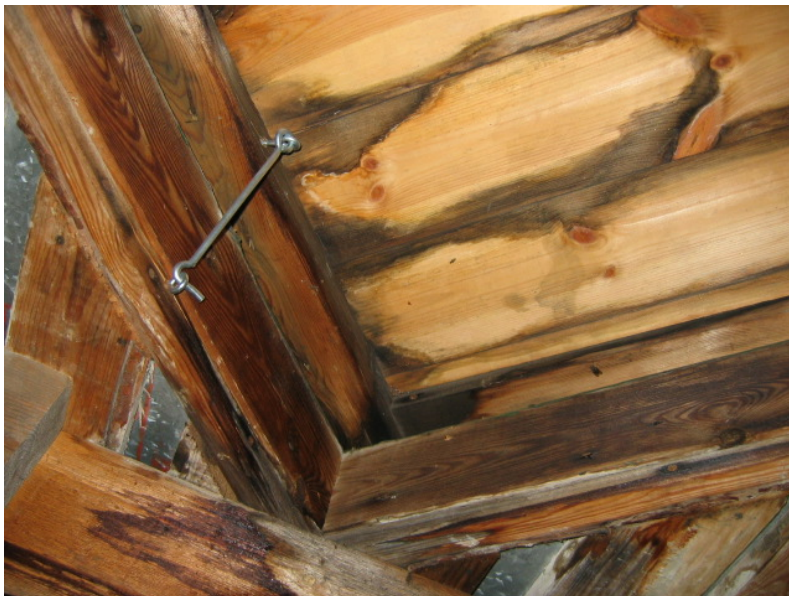
Kuva 12. Paloluukussa ja luukun ympärillä on vesivaurion aiheuttamia jälkiä ja lahovaurioita.

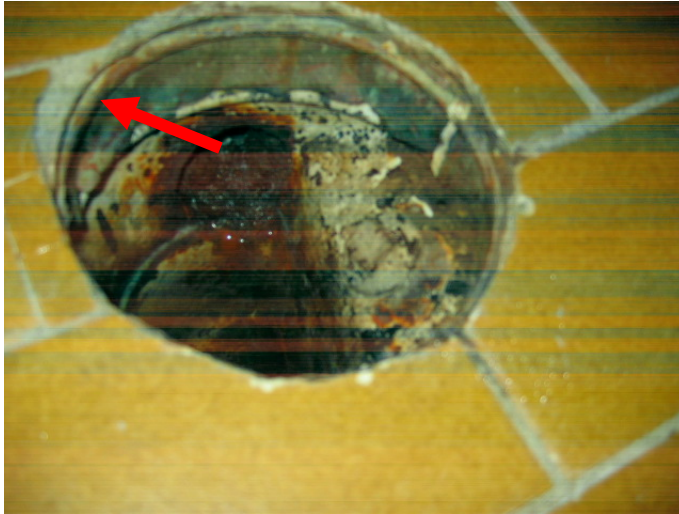
Valurautaiset lattiakaivot ovat huonokuntoisia.(Kuva 13.) Kaivot ovat ruosteisia ja kaivon ja kuparisen korokerenkaan väliset liitokset ovat huonokuntoiset. Padotustilanteessa kaivon ja korokerenkaan välistä on mahdollista, että vettä pääsee imeytymään lattiarakenteisiin. Muiden viemärikalusteiden kunto on pääasiassa tyydyttävä. KL 4.

Kuva 13. Kaivon ja korokerenkaan sauma ei ole tiivis.

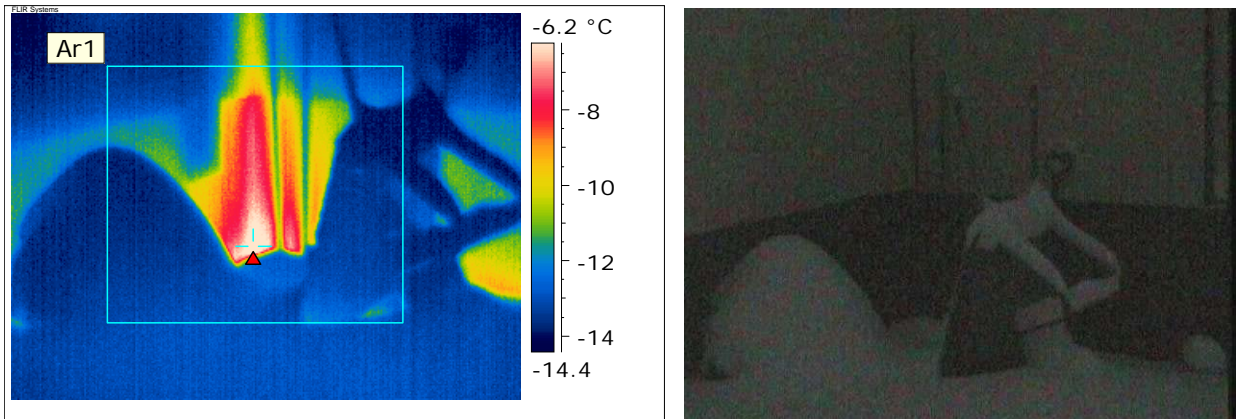
Kuva 1. Seurakuntasalin sisänurkka kaakonpuoleinen kulma. IR_1911.jpg

Kommentit: Perusmuurissa ja ulkoseinän alaosassa on lämpövuoto. Lämpövuoto aiheutuu todennäköisesti nurkan huonosta rakenteellisesta tiiveydestä ja nurkassa olevan pilarin aiheuttamasta kylmäsilasta. Poikkeama on havaittavissa rakennuksen kaikkien nurkkien ja pilarien kohdalla.

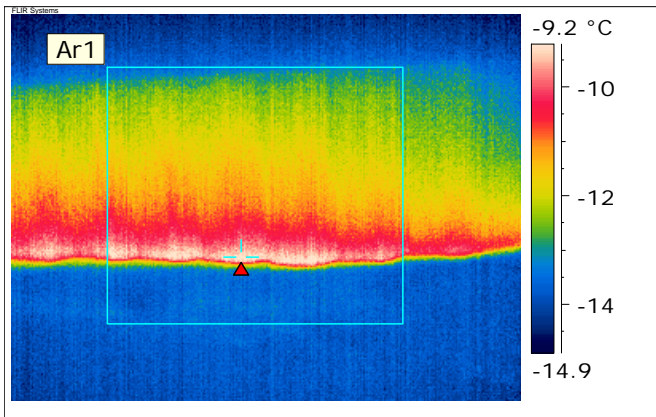
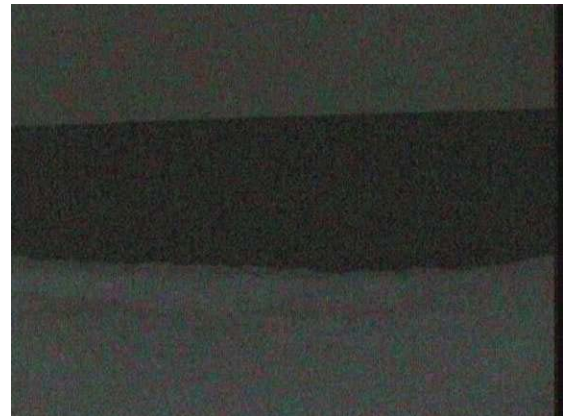
Kuva 2. Perusmuuri länsisivulta. IR_1913.jpg

Kommentit: Perusmuurissa on lämpövuoto, joka aiheutuu maanvastaisen seinän huonosta lämmön-eristyksestä ja mahdollisesta kosteudesta. Tämä poikkeama on havaittavissa ympäriinsä rakennuksen perusmuurissa.

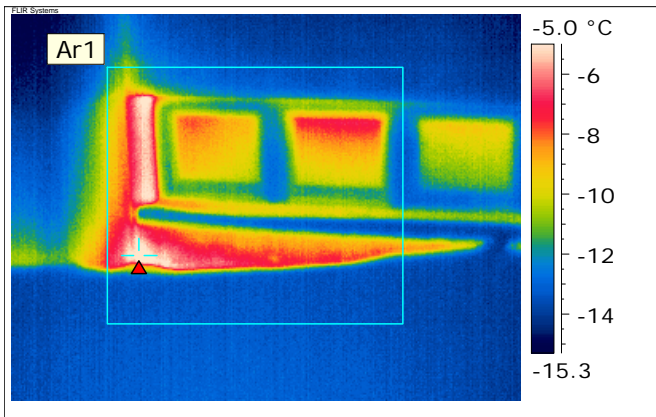
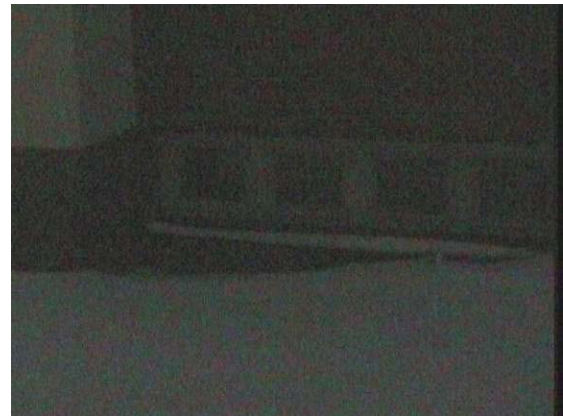
Kuva 3. Pääsisäänkäynnin oikealla puolella oleva sisänurkka. IR_1915.jpg

Kommentit: Perusmuurissa ja sisänurkassa on lämpövuoto. Vuodot aiheutuvat todennäköisesti nurkan huonosta rakenteellisesta tiiveydestä ja nurkassa olevan pilarin aiheuttamasta kylmäsilasta, sekä maanvastaisen seinän huonosta lämmöneristyksestä ja mahdollisesta kosteudesta perusmuurissa.

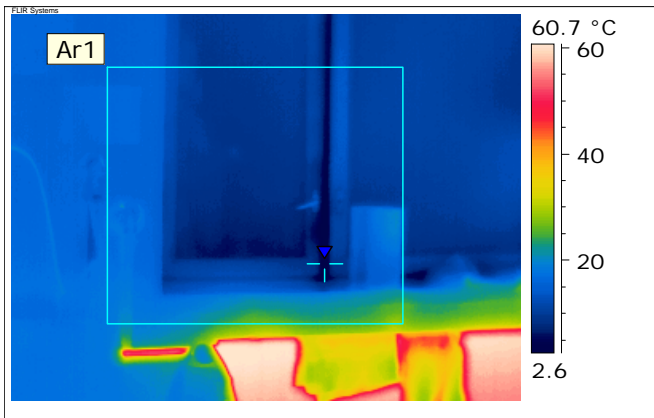
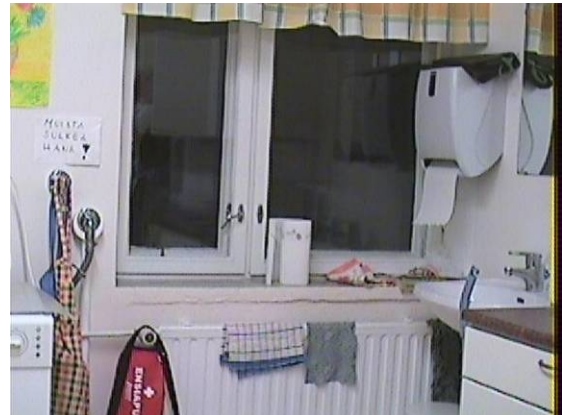
Kuva 4. Srk. keittiö. IR_1934.jpg

Kommentit: Ikkunan pokien ja karmien ja seinien välisissä saumoissa on lämpövuotoja. Vuodot aiheutuvat huonoista ikkunoiden tiivistyksistä. Tämä poikkeama on havaittavissa kaikissa rakennuksen ikkunoissa.

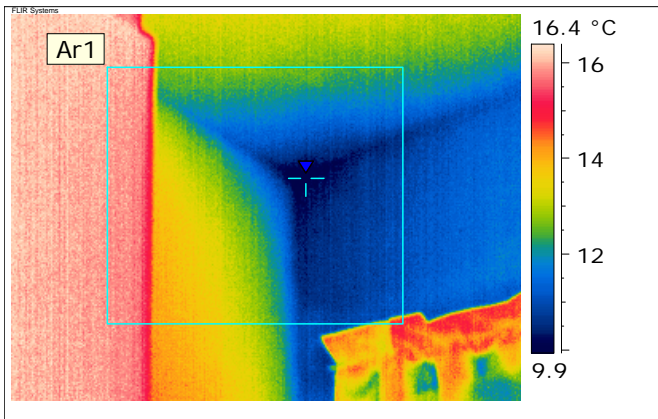
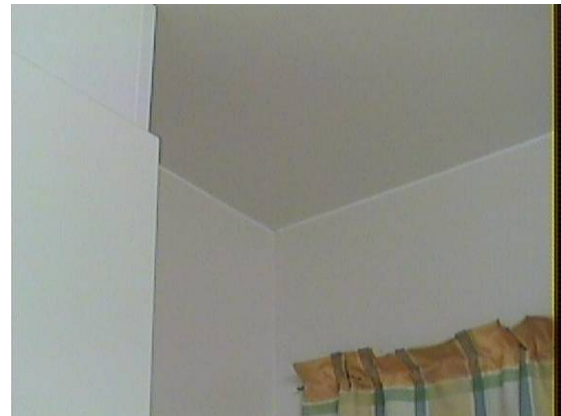
Kuva5. Srk. keittiön ulko-, väliseinän ja katon nurkka.

Kommentit: Ulko-, väliseinän ja katon nurkassa on lämpövuoto. Vuoto aiheutuu katto ja seinärakenteen huonosta rakenteellisesta tiiveydestä, sekä väliseinän ja ulkoseinän liitoksen kylmäsillasta. Tämä poikkeama on havaittavissa rakennuksen kaikissa ulkonurkissa ja väliseinien ja ulkoseinien liittymäkohdissa. Lämpövuoto on suhteellisen pieni ja lämpöindeksi on raja-arvojen sisällä.

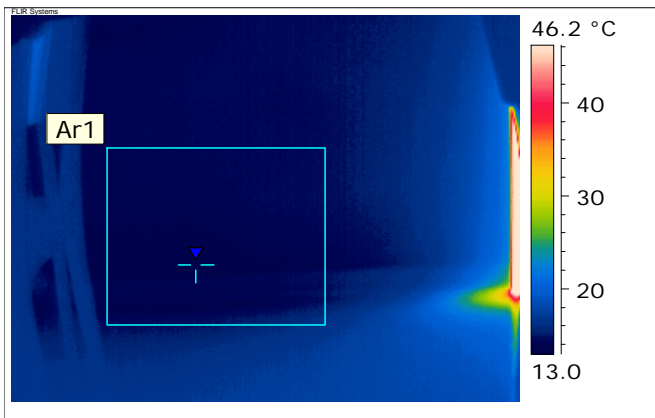
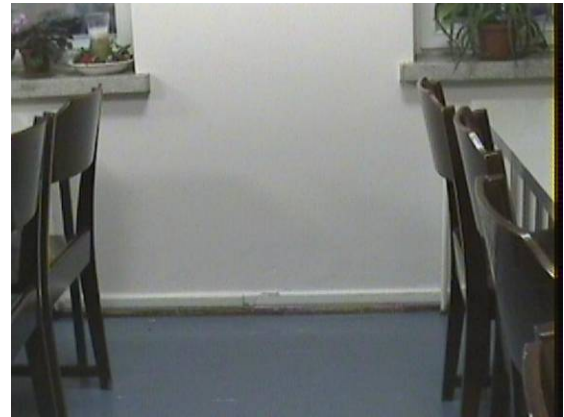
Kuva 6. Pieni seurakuntasali IR_1940.jpg

Kommentit: Pienen seurakuntasalin seinässä on lämpövuoto. lämpövuoto aiheutuu seinän huonon eristyksen ja lattialaatan aiheuttaman kylmäsilän takia. Tämä poikkeama on havaittavissa koko rakennuksen ulkoseinien alueella. Lämpövuoto on suhteellisen pieni ja on raja-arvojen sisällä.

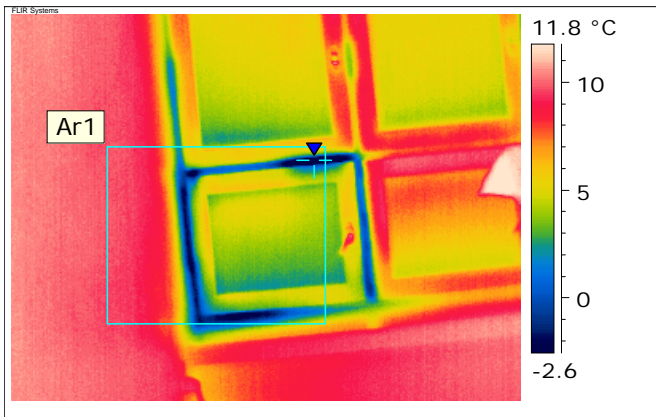
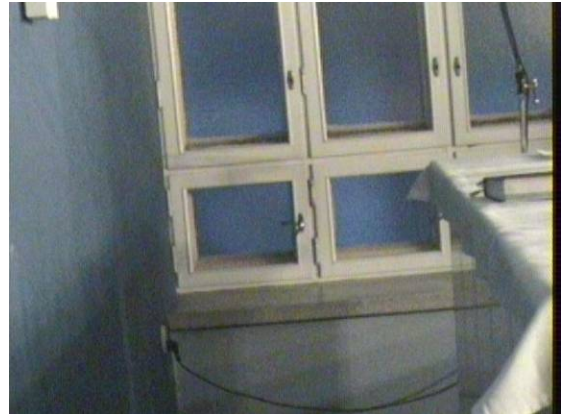
Kuva 8. Seurakuntasalin länsisivun ikkuna. IR_1953.jpg

Kommentit: Ikkunakarmien ja seinän välisessä liitoksessa on huomattava lämpövuoto. Lämpövuoto aiheutuu ikkunakarmin ja seinän välisestä huonosta lämmön eristyksestä. Tämä poikkeama on havaittavissa rakennuksen kaikkien ikkunoiden ympärillä. Lämpöindeksi on huomattavasti raja-arvon alapuolella.

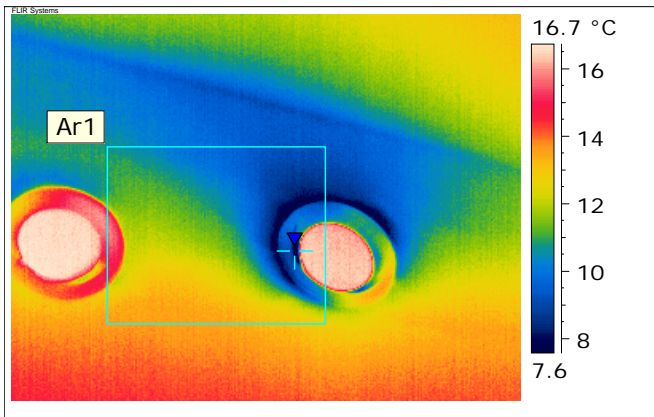
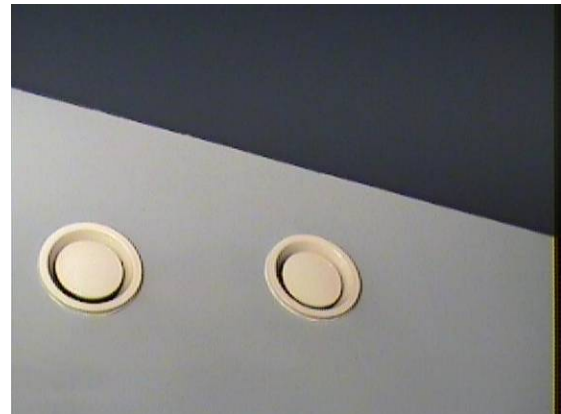
Kuva 9. Seurakuntasalin ilmanvaihto venttiilit. IR_1961.jpg

Kommentit: Seurakuntasalin tuloilma venttiili ja poistoilma venttiili ovat vierekkäin. Ilmanvaihto ei käytännössä toimi ollenkaan, vaan tuloilma siirtyy suoraan poistoilma venttiilin kautta ulos.

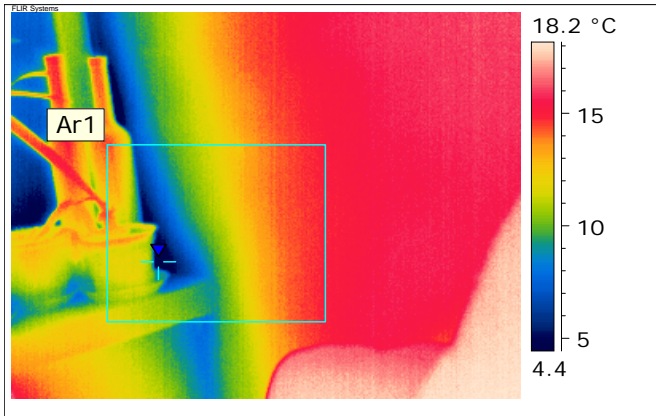
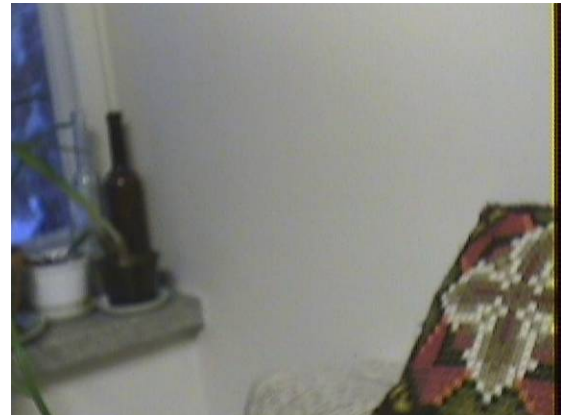
Kuva 20. Asunnon olohuone. IR_1977.jpg

Kommentit: Olohuoneessa on lämpövuoto. Lämpövuoto aiheutuu Huonosta ikkunan ja seinän välisestä lämmöneristyksessä, huonosta seinän lämmön-eristyksessä ja ikkunan ilmavuodoista.

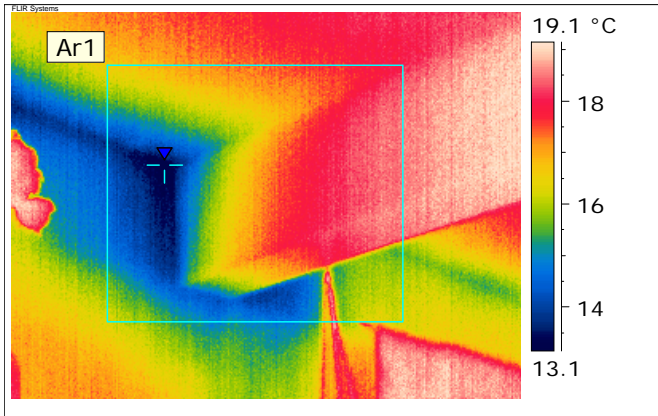
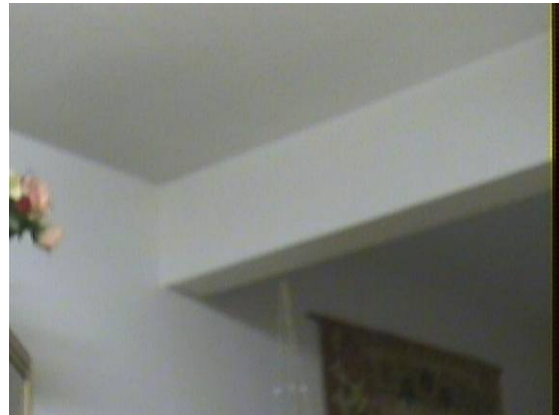
Kuva 13. Olohuoneen päätyseinä. IR_1985.jpg

Kommentit: Asunnon olohuoneen päätyseinässä on lämpövuoto. Lämpövuoto aiheutuu huonosta seinän eristyksestä ja välipohjalaatan ja palkin aiheuttamasta kylmäsillasta. Lämpövuoto on suhteellisen pieni ja lämpöindeksi on raja-arvojen sisällä.

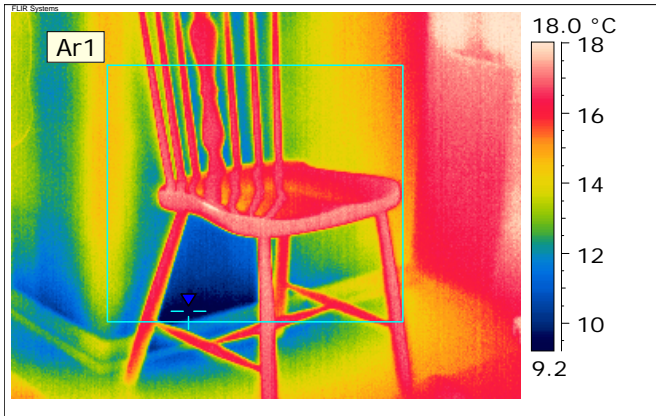
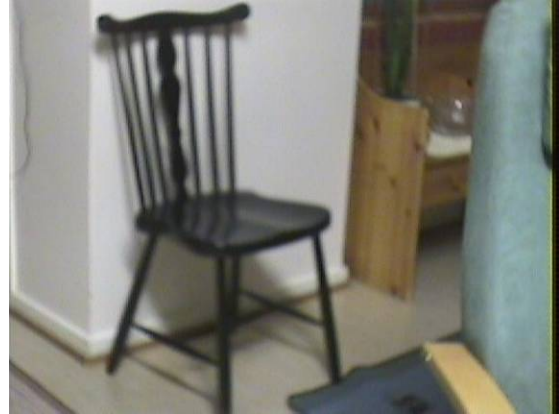
Kuva 42. Olohuoneen läpi menevä hormi. IR_1987.jpg

Kommentit: Olohuoneen läpi kellarista katolle menevän hormissa on lämpövuoto. lämpövuoto aiheutuu, joko ilman väärästä kierto suunnasta hormissa tai kylmän ilman laskeutumisesta hormissa ylhäältä alaspäin.

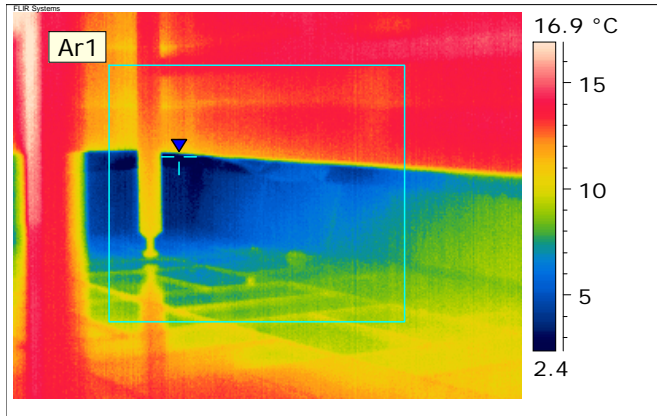
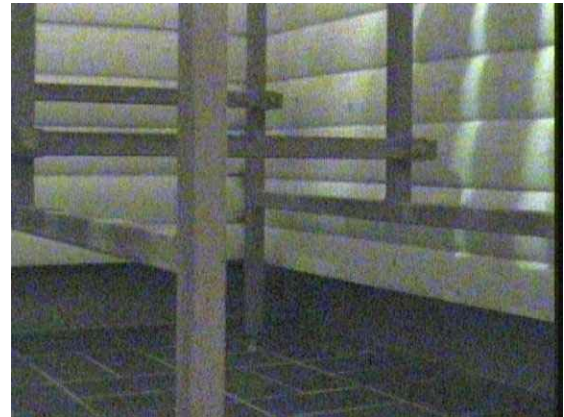
Kuva 53. Saunan ulkonurkka IR_2017.jpg

Kommentit: Kellarissa sijaitsevan saunan maan vastaisen seinän ulkonurkassa on huomattava lämpövuoto. Lämpövuoto johtuu puutteellisesta maanvastaisen seinän eristyksestä. Käytännössä seinärakenne on jäässä pintarakenteista ulospäin. Tämä poikkeama on havaittavissa koko rakennuksen kellaritiloissa. Poikkeama on hieman lievempi rakennuksen länsisivulla, jossa kellarikerros on ympäröivään maanpintaan nähden alempana.
