1700-luvun vinokansilipaston konservointi

Metropolia Ammattikorkeakoulu

Opinnäytetyö

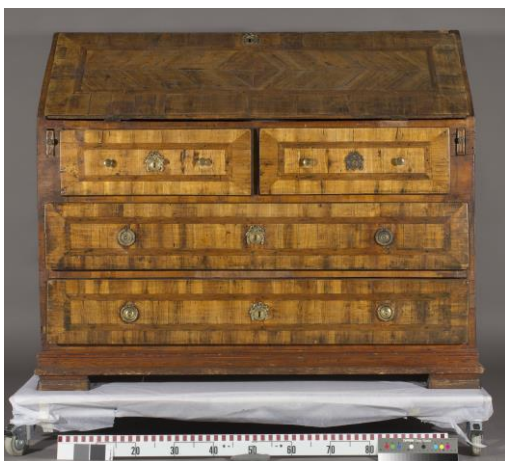
Kuva 1. Lipasto ennen konservointia.

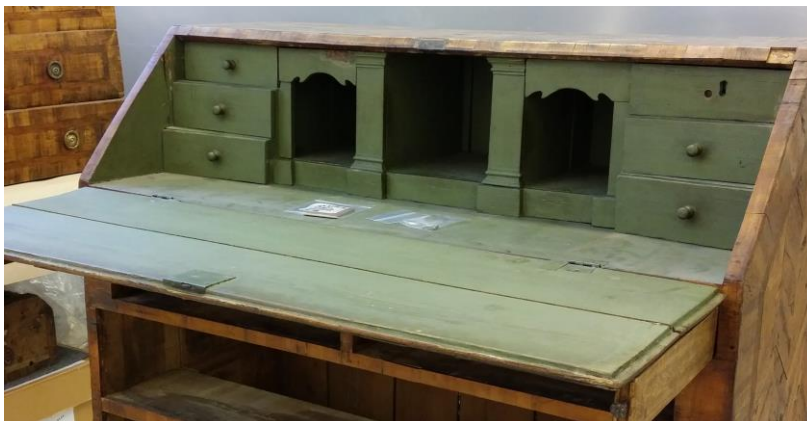
Kuva 2. Vinokannen takana oleva vihreä maali.

Lipasto koostuu kahdesta osasta. Alaosassa, joka on noin kaksi kolmasosaa lipaston korkeudesta on neljä laatikkoa: kaksi isompaa alhaalla ja kaksi pienempää vierekkäin ylhäällä. Laatikoiden etupintaan on tullut kevyt kupera muoto johtuen sokkopuun elämisestä (kuva 5a). Myös vinokannessa näkee samaa efektiä. Yläosassa vinokannen takana sisätalassa on piilossa paljon erilaisia pikkulaatikoita, yhteensä kolmetoista. Koko yläosa on sisältä maalattu vihreäksi jossain vaiheessa. Kyseessä ei ole alkuperäinen

maali, koska maalipinnan alla näkyy moderneja nauloja ja ruuveja. Vinokannesta löytyy vanha, oletuksellisesti alkuperäinen lukko ja yläosan sisällä yhdestä laatikosta modernimpi lukko. Molemmista puuttuvat avaimet.

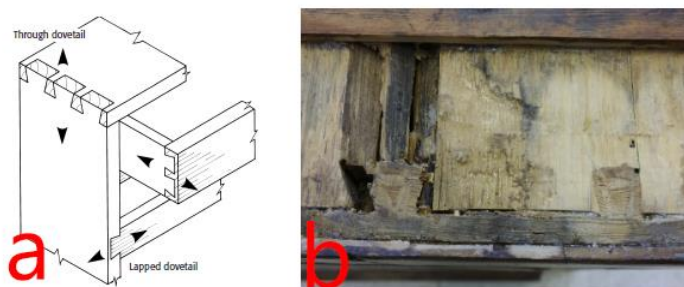
Kuva 6. A-Liitosten tyypit (Porter 2001, 242); b-kuva lipaston yläkulmasta.

toksissa on käytetty sinkkaliitosta (kuva 6b). Kuvasta näkee myös sen, että lipaston tekijä on käyttänyt kiiloja liitosten tiivistämiseksi tai sitten hän on liitosten tekemisessä tehnyt virheitä.

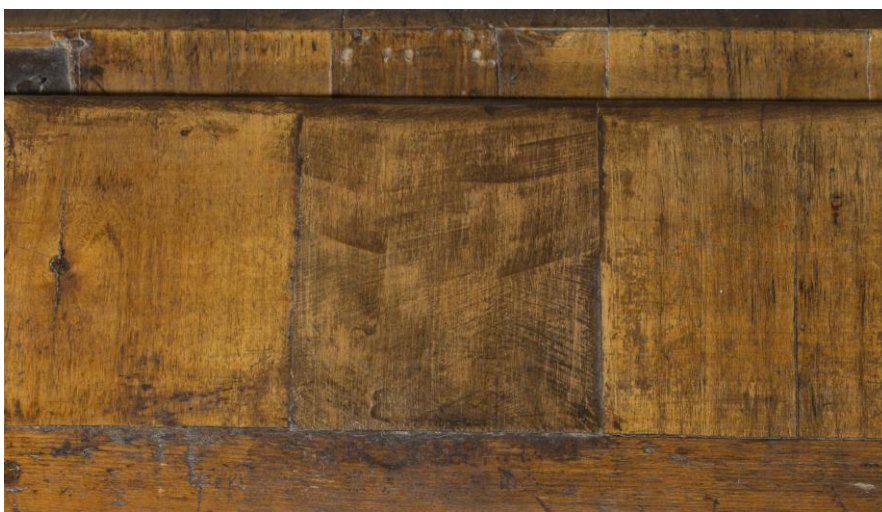
Viilutuksessa on jonkin verran aikaisempia korjauksia. Korjauksissa on käytetty umpi-puuta ja myös koivuvaneria. Vanhat korjaukset ovat selkeästi näkyvissä, koska niiden sävy on erilainen kuin mikä lipastossa muuten on (kuva 8). Vinokannessa oleva viilun-korjaus on näkyvissä, koska viilussa on pahan näköiset työkalun jäljet, ja kun se on petsattu, se on korostanut työkalun jälkiä vielä enemmän.

Kuva 8. Vinokannessa oleva myöhempi korjaus.

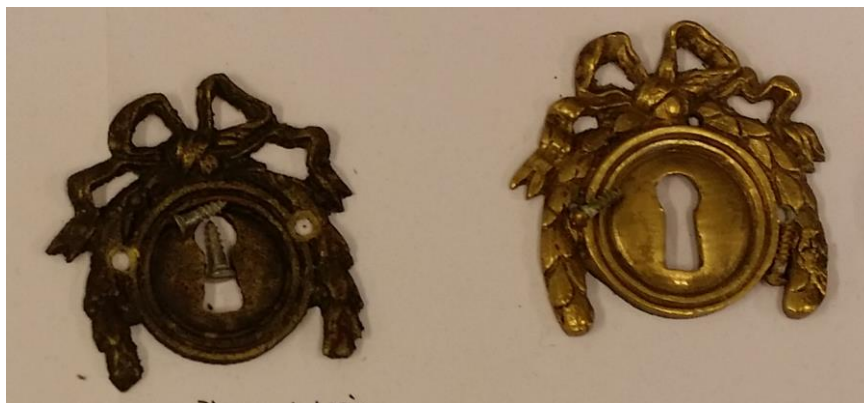
Kahdet vetimet, kahdet vetimenkilvet ja yksi lukkokilvistä ovat erilaisia kuin muut messinkiosat lipastossa. Niissä on karhea pinta ja ne ovat tummuneet melkein mustaksi kuin taas muut ovat vuosisatojen käytön jälkeen sileitä ja selkeästi vanhoja niissä olevan patinan perusteella. Vetimien kiinnitysmekanismit ovat myös paljon pitempiä kuin muissa vetimissä. Kaikki viittaa siihen, että lipastosta ovat jossain vaiheessa hävinneet yksi lukkokilpi, kahdet vetimet ja vetimenkilvet. Ne on valettu uudestaan ja kiinnitetty lipastoon ilman, että niiden valupintaa olisi puhdistettu (kuva 9).

Kuva 9. Kahden kilven erilainen ulkonäkö, vasen on todennäköisesti myöhempi lisäys.

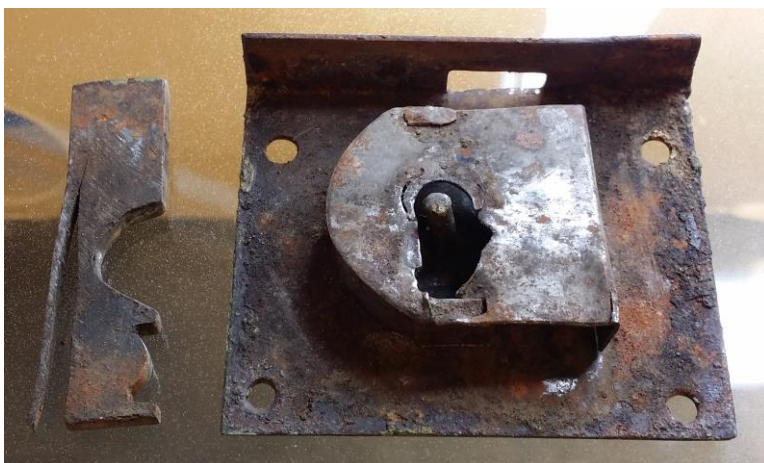
Vinokannesta irrotettiin myös vanha lukko, jotta voitaisiin tarkistaa, onko se sisältä ruostunut tai ei. Lisäksi haluttiin tarkistaa myös se, onko mahdollista teettävä lukolle uusi avain. Lukko oli sisältä vähän ruosteessa. Sen rakenne on aika yksinkertainen (kuva 18). Lukolle ei tehdä uutta avainta, koska lukkokielelessä oleva jousi on menettänyt joustavuutensa ja ei toimi enää sillä tavalla kuin sen pitäisi.

Kuva 18. Lipaston vinokannessa oleva lukko.

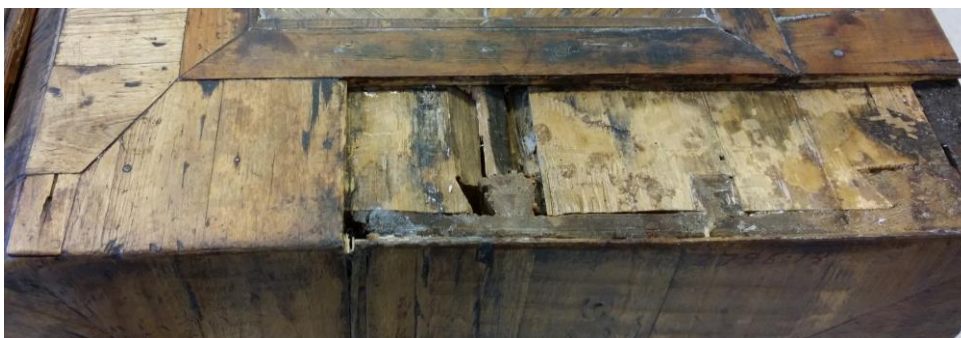
Kuva 19. Yksi alueista, mistä poistettiin vanhat viilukorjaukset.

Paikat, mistä viilut oli poistettu, korvattiin uusilla omenapuunviiluilla. Puun annettiin kuivua ensin niin kauan, että sen kosteusprosentti oli 5-7 % välissä. Yritin käyttää mahdollisemman vaaleita alueita viiluista, koska liian tummat sävyt olisi vaikea saada vaaleammaksi. Käytin 3 % vetyperoksidia viilujen vaalentamiseen. Liimasin uudet viilut lipastoon noin 30 %:lla kuumajänisnahkaliimalla. Tasoitin viilujen reunat sopivan korkeaksi niiden vieressä olevien viilujen kanssa. Viilujen retusoinnissa käytettiin Nevskaya Palitra vesivärejä.

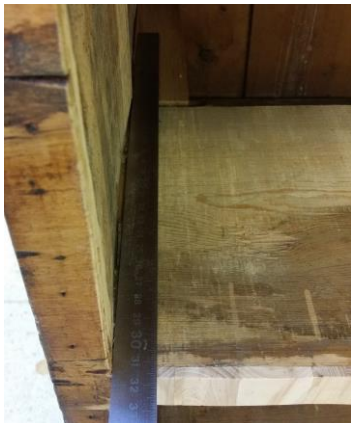
Kuva 20. Sökkopuun kupera muoto kutistumisen syynä.

Kun viilureunat oli viilattu sopivaan tasoon, ne retusoiitiin Nevskaya Palitra vesiväreillä saman sävyiseksi kuin mitä viilu oli. Viilatut ja retusoidut pinnat käsiteltiin sellakalla.

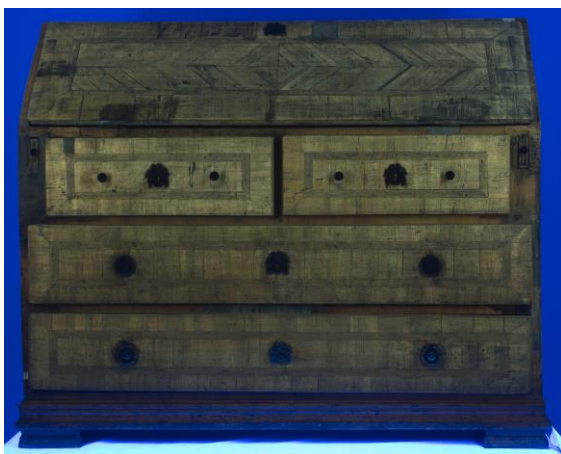
Tutkin lipaston pintakäsittelyä uv-valojen avulla. Jos kyseessä on sellakka, lipasto olisi hohtanut oranssina. Jos kyseessä olisi ollut nitroselluloosalakka, se olisi hohtanut vihreänä. Lipasto hohti vähän oranssina vain laatikoiden välisillä alueilla (kuva 21), mikä viitaisi siihen, että siellä on todennäköisesti sellakkaa. Muuten lipasto ei hohtanut. Voi olla, että käytetyt uv-valot olivat liian heikkoja tai sitten lipaston pintakäsittely oli liian ohutta. Myös vahakäsittely lipaston lakkapinnalla voi vaikuttaa siihen.

Kuva 21. UV kuva lipastosta.

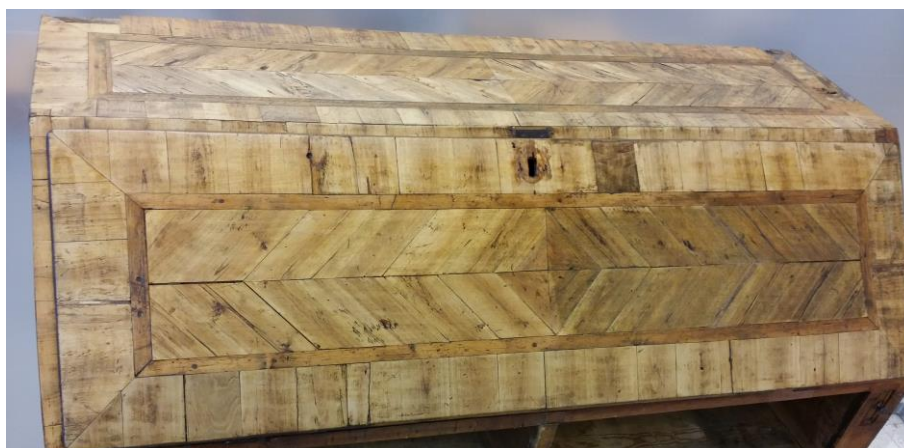
Tutkin vielä koko lakkapintaa silmämääräisesti. Lipaston viiluissa vinokannessa ja myös muualla lipastossa näyttää olevan naarmuja. Naarmut ovat todennäköisesti hiekkapaperin aiheuttamia. Vinokannesta ja lipaston laatikoista löytyi myös punaruskeita maaliroiskeita, jotka näyttivät olevan lakkakerroksen alla. Naarmut, maaliroiskeet ja se, että lakkapinta liukenee helposti alkoholiin viittaavat siihen, että lakkapinta on jossain vaiheessa uusittu ja ei ole alkuperäinen. Päätin poistaa suurimman osan lakkapinnasta ja sen avulla tasoittaa lipaston laikukasta ulkonäkyä. Lakkapinnassa näytti olevan mukana aika paljon likaa (kuva 22), ja poiston jälkeen lipaston ulkonäkö alkoi näyttää yhtenäiseltä.

Kuva 22. Kuva, jossa lipaston kansi on puoliksi puhdistettu

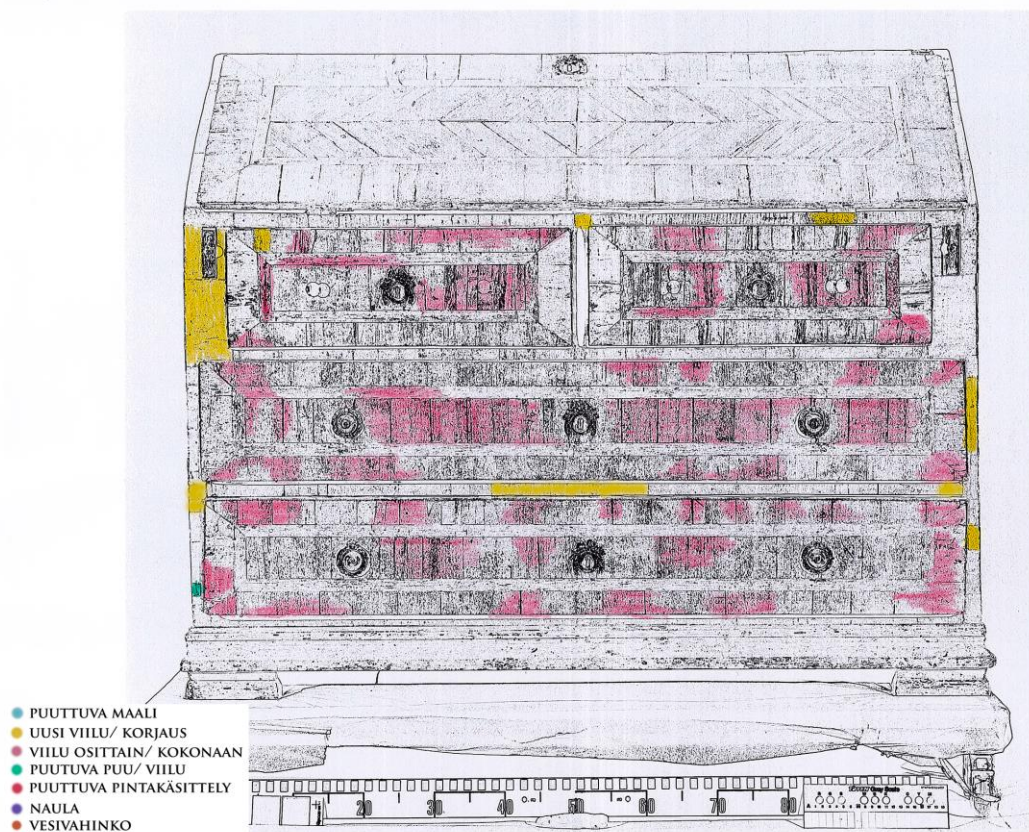
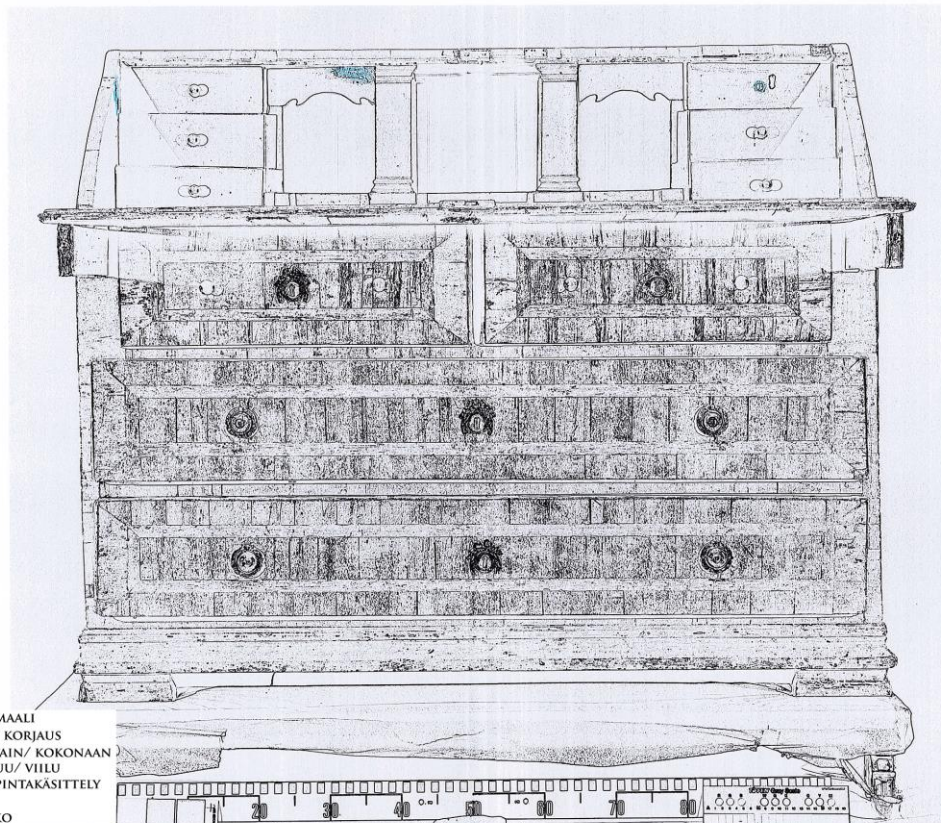
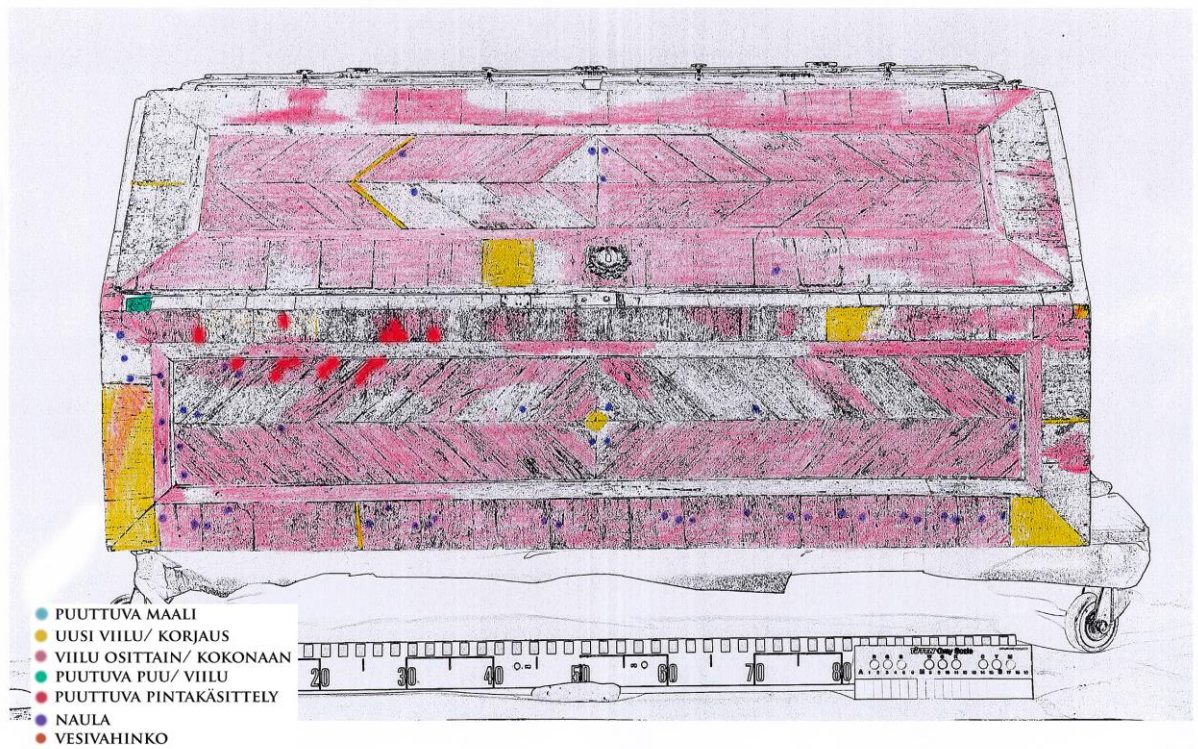
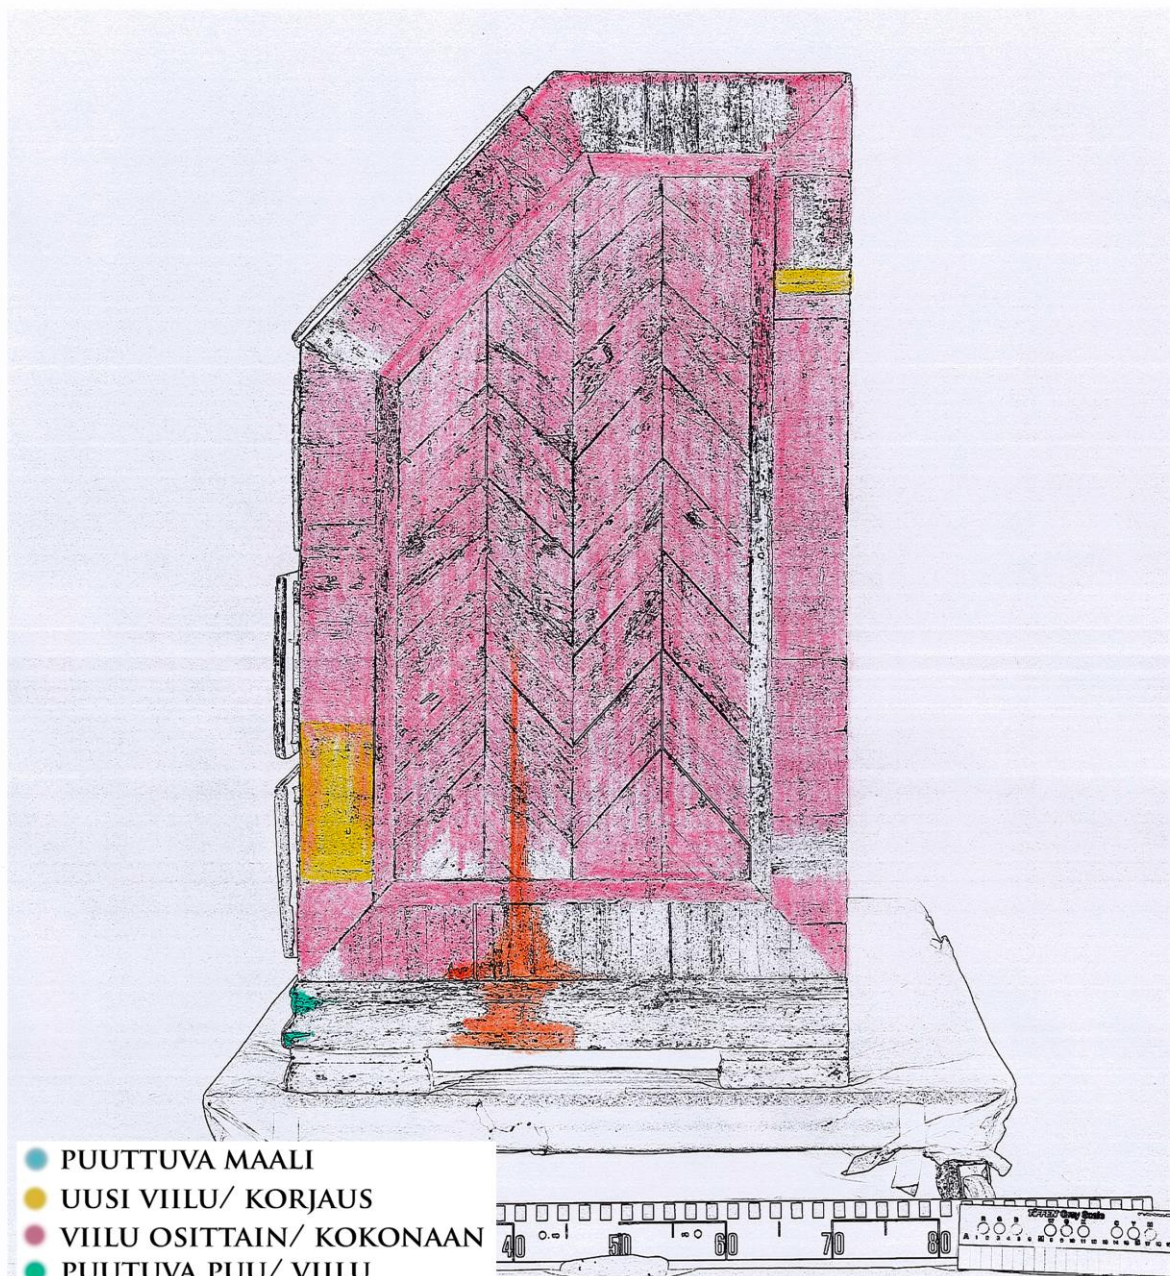
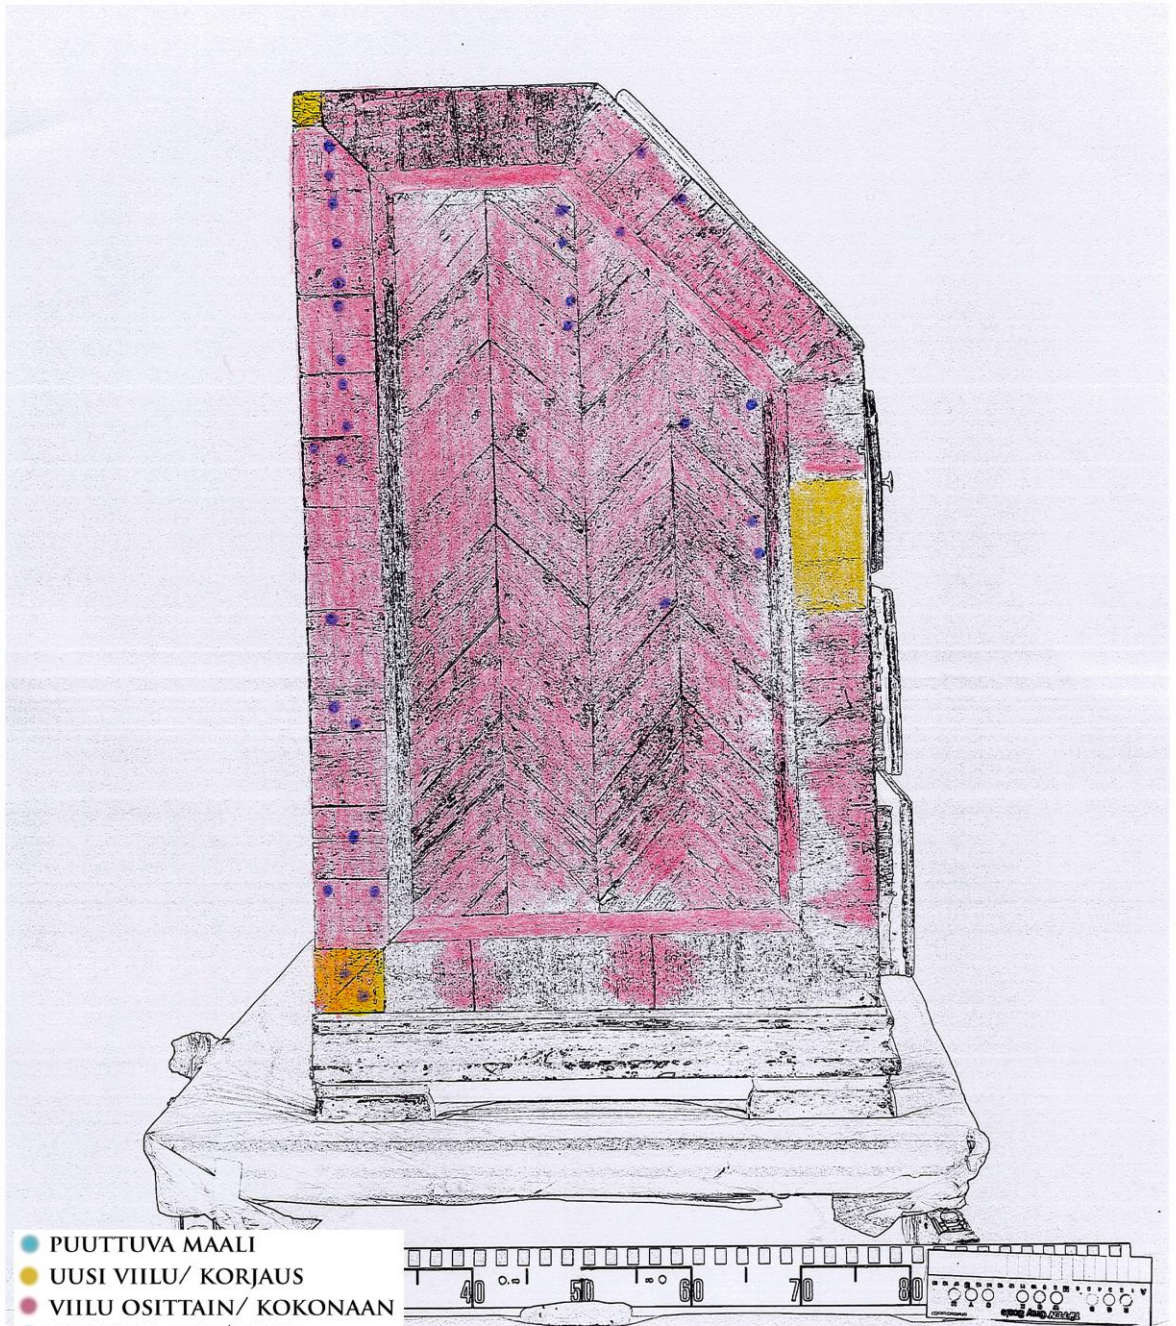
Liite 1 Lipaston vauriokartoitus

Suurin ongelma lipastossa ovat osaksi tai melkein kokonaan irti olevat viilut. Melkein 60-70 % viiluista on osittain irti lipaston sokkopuusta. Ongelma johtuu todennäköisesti siitä, että sokkopuu ja viilut ovat eri puulajeja, ja ne kutistuvat ja turpoavat ilmaston muuttuessa eri tavalla. Sokkopuu on käyristynyt johtuen varmasti siitä, että sen ulkopuolella on paksu viilu ja viilussa on pintakäsittely. Se estää kosteutta tunkeutumasta siitä läpi sokkopuuhun. Toisaalta kun lipaston sisäpuolella ei ole minkäläistä käsittelyä, mikä estäisi kosteutta tunkeutumasta suoraan sokkopuuhun. Se on yksi niistä syistä, miksi sokkopuu on käyristynyt.

Pienempiä ongelmia lipastossa ovat maalinroiskeet, edellisissä korjauksissa käytetyt naulat, pintalika, rakenteelliset ongelmat ja aiemmat viilukorjaukset.
