# KYLMÄN AUTOTALLIN KORJAUSSUUNNITELMA

Janne Taskinen

Opinnäytetyö  
Huhtikuu 2016  
Rakennustekniikan ko.  
Talonrakennustekniikka

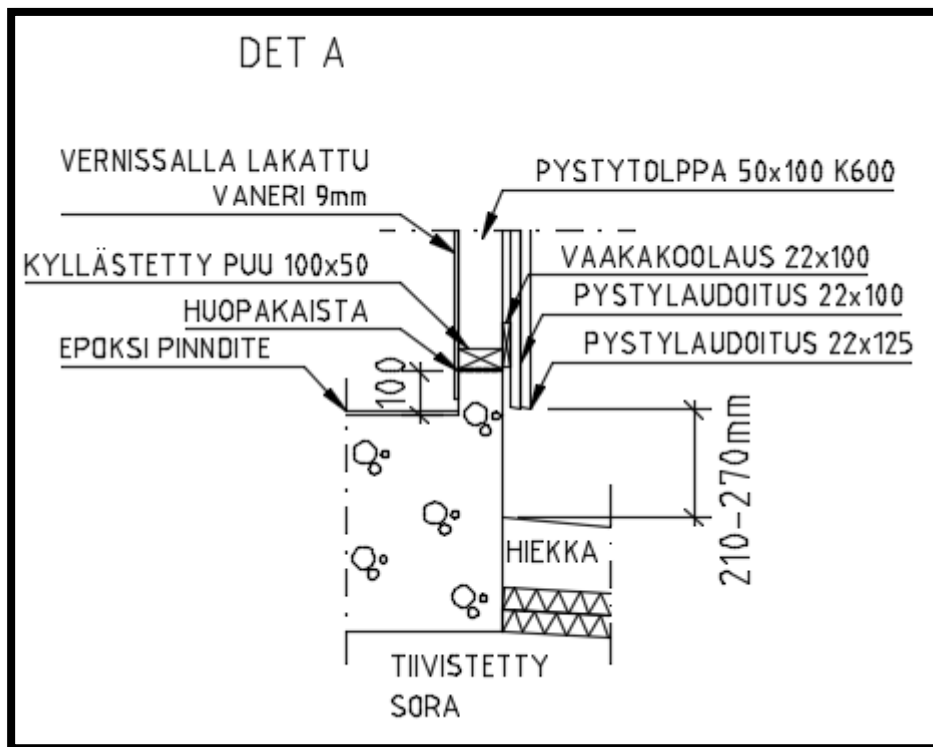
KUVA 4. Betonilaatan ja seinän liittymä

Alapohja on tiivistetyn soran päälle valettu reunavahvistettu 80mm betonilaatta, jonka alle ei ole laitettu ollenkaan eristettä. Routaeristeet on asennettu vain rakennuksen ympärille, 2xEPS120 Routa-levyjä (50mm) 1000-1200mm reunavahvistetusta laatasta ulospäin.(kuvat 3 ja 4). Betonilaatan pölyämisen estämiseksi lattia pinnoitettiin autotalin puolelta epoksilla ja varaston puolelta lattia käsiteltiin Baufix- kiveysten suoja-aineella.

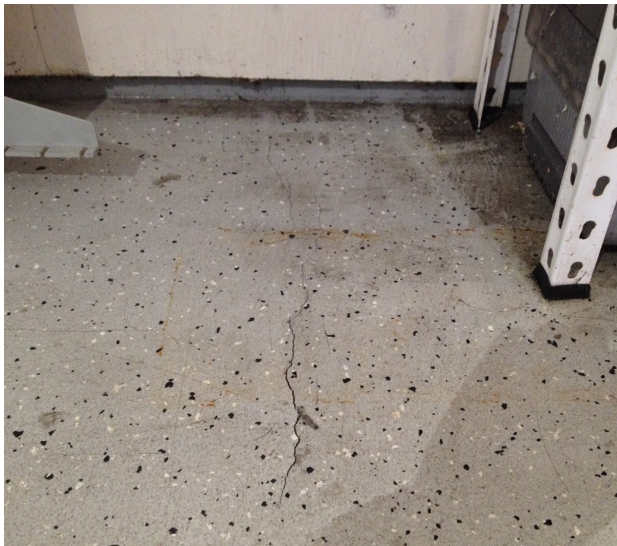
Vaikka betonilaatan alla on vaadittu määrä tiivistettyä soraa kapillaarikatkona (>300mm), ei voida olla varmoja sen raekoosta. Betonilaatta on suoraan kosketuksissa maa-ainekseen, koska sen alle ei ole asennettu routaeristeitä. Kosteus pääsee nousemaan maaperästä kapillaarisesti laattaan, jos sorakerroksen raekoko on pienempi kuin 5-30mm. Sisältäpäin laatta näyttää täysin kuivalta, mutta autotallin puolella oleva epoksi-pinnoite on irronnut paikoitellen ja alkanut lohkeilemaan. Varaston puolella betonilaa-tassa ei ole epoksi-pinnoitetta, joten kosteus on päässyt haihtumaan sen läpi.

KUVA 5. Lohkeama epoksi-pinnoitteessa

Jos lattian pinta todetaan pintakosteusmittauksella kosteaksi ( $> 90\%$  RH), voidaan todeta sen olevan syynä epoksi-pinnoitteen irtoamiseen. Kosteuden lähdettä tästä ei voida kuitenkaan päätellä.

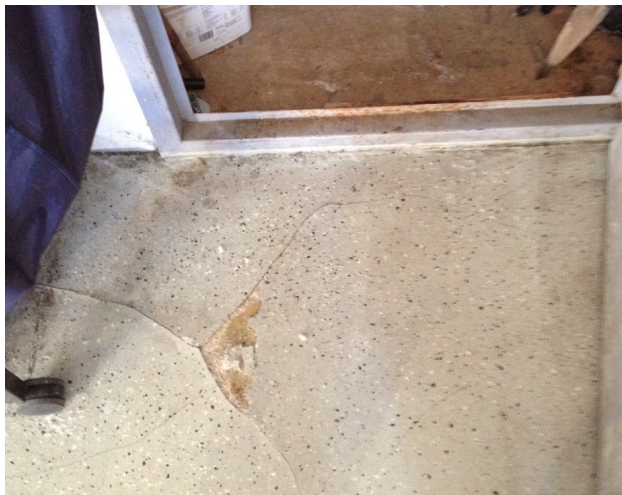
KUVA 6. Lohkeama pinnoitteessa palo-oven edustalla

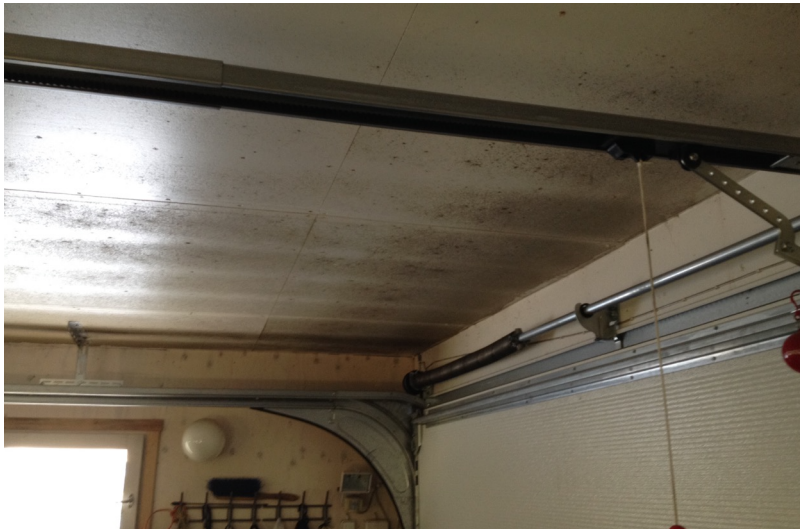
Vauriot on havaittu vasta ikkunoiden vaihdon jälkeen. Ikkunoiden vaihto ja tiivistys teki ilmeisesti rakennuksesta liian tiiviin, jolloin ilmanvirtaus pieneni liikaa. Ilmanvirtauksista ja rakennekosteuksista olisi syytä tehdä mittauksia asian varmistamiseksi. Kun seinissä ei ole eristystä, kylmä ulkoilma pitää vanerilevytyksen viileänä. Tällöin lämmin ja kostea sisäilma voi tiivistyä vanerin sisäpintaan, johon homekasvusto pääsee muodostumaan. Silmämääräisesti tutkittuna levytyksen mikrobikasvusto on vian pinnassa. Tämä tulee varmistaa mahdollisimman aikaisin ennen varsinaisten korjaustöiden aloittamista.

KUVA 7. Mikrobikasvustoa katossa

Homeen tutkimuksien tuloksilla ei ole välttämättä suurta merkitystä. Kohteessa voidaan olettaa, että vaurio saadaan hallintaan sisäverhouslevyjen vaihdolla ja ilmanvaihtoa tehostamalla. Sisäilman laadunkaan ei tarvitse olla täysin ideaalinen, kun kyse ei ole asuinrakennuksesta.

Tämä menetelmä sopii loistavasti kohteen luonteeseen. Sisäverhouslevyjen poiston jälkeen otsonointi hävittää mahdollisesti rungossa ja muualla rakenteissa olevat itiöt, eikä homevaurio ala uudestaan vanhan saastumisen takia.

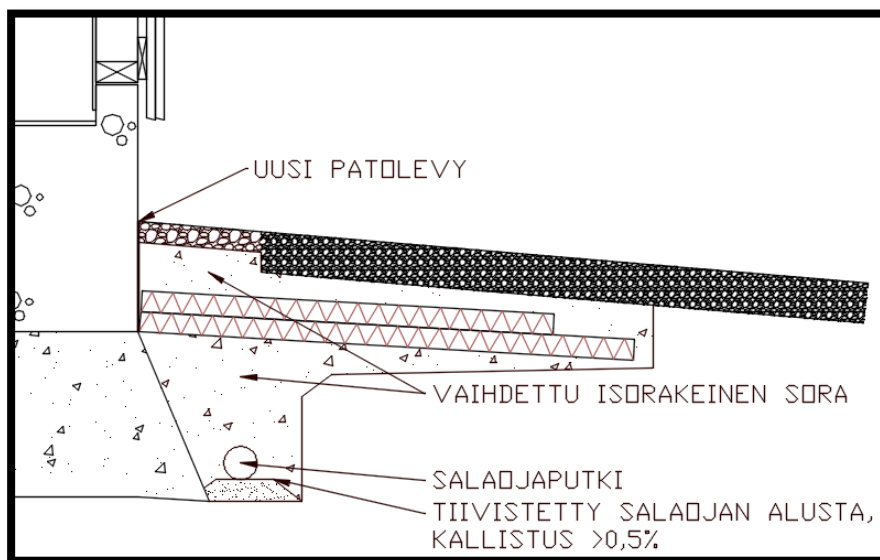
KUVA 15. Salaojaputken sijoitus kohteessa, vrt. kuva 14

Jos betonilaatan reunat ovat kosteat ja rakennuksen ulkopuolisen maa-aineksen todetaan tutkimuksissa olevan märkää, kannattaa rakennuksen ympärys salaojittaa. Näin saadaan vedet ohjattua avo-ojaan pois rakennuksen alta. Jos salaojitus on tarpeen, on myös todennäköistä, että soran vaihto betonilaatan ulkopuolelle on tarpeellista (6.1.2). Salaojitus töiden aikaan soran vaihto on todella helppo toteuttaa. Samalla tulee vaihdettua routaeristeet, jolloin varmistetaan niiden oikein asennuksesta (kuva 15).

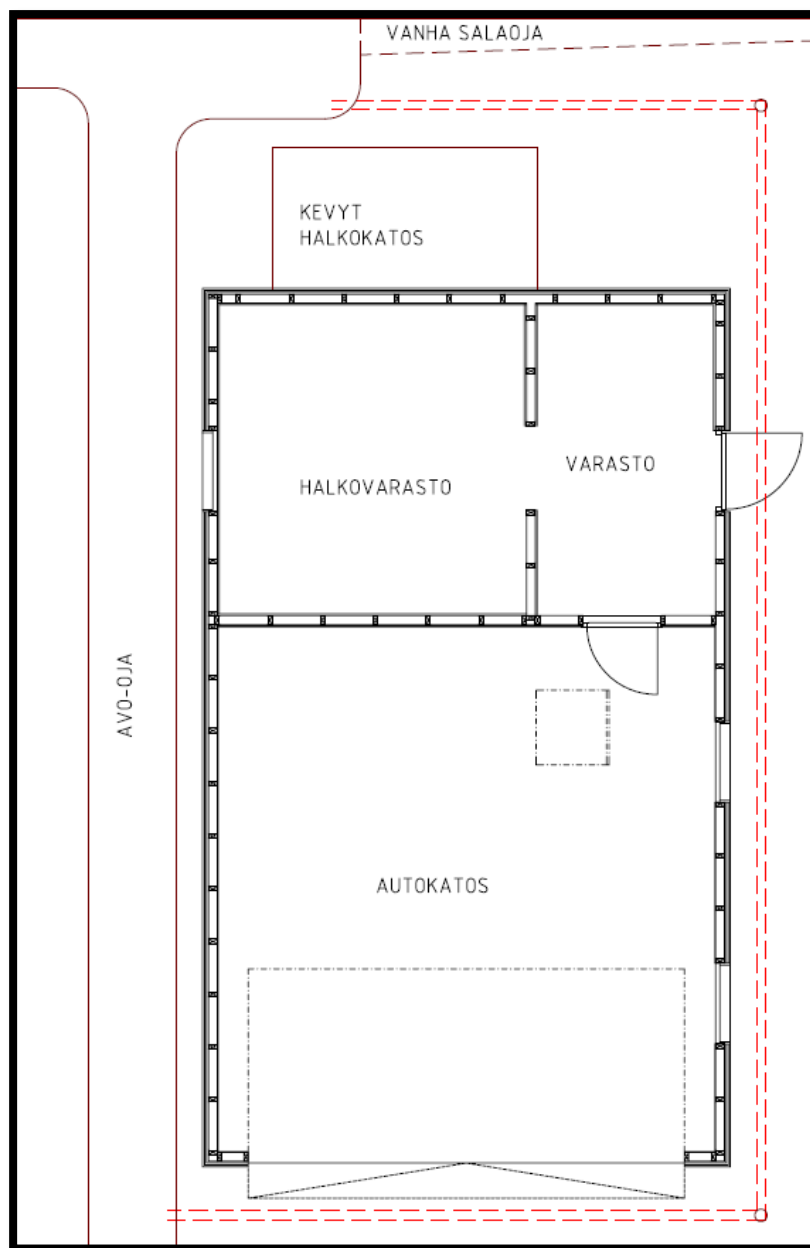
KUVA 16. Salaojaputkien mahdolliset sijainnit

Autotallin ovettomassa päädyssä on kevytrakenteiden halkokatos (kuva 16). Katos on nostettu irti maasta kevytsoraharkoilla, joten sen kohdalla ei ole kosteusongelmia. Katos vaikeuttaa hieman reunustan soranvaihdon ja salaojituksen yhteishyödyn toteutumista. Katoksen kohdalla uudet routaeristeet limitetään vanhoihin eristeisiin. Kokonaisuus on kuitenkin toimiva, vaikkei katoksen kohdalta soraa vaihdettaisi. Kevyen katoksen alle ei pitäisi missään tilanteessa päästä vettä. Sadevedet on johdettu ojaan, eivätkä hule- tai sulamisvedet pääse kulkeutumaan katoksen alle maan kallistuksen takia. Soran vaihto ei ole tarpeellista avo-ojan puoleisella sivulla, koska jyrkkä ojan ”seinämä” on niin lähellä seinälinjaa.
