PVC-pinnoitteen keinonahan konservointi

Aino Aallon suunnitteleman tuolin konservointi ja materiaalitutkimus

Metropolia Ammattikorkeakoulu

Opinnäytetyö

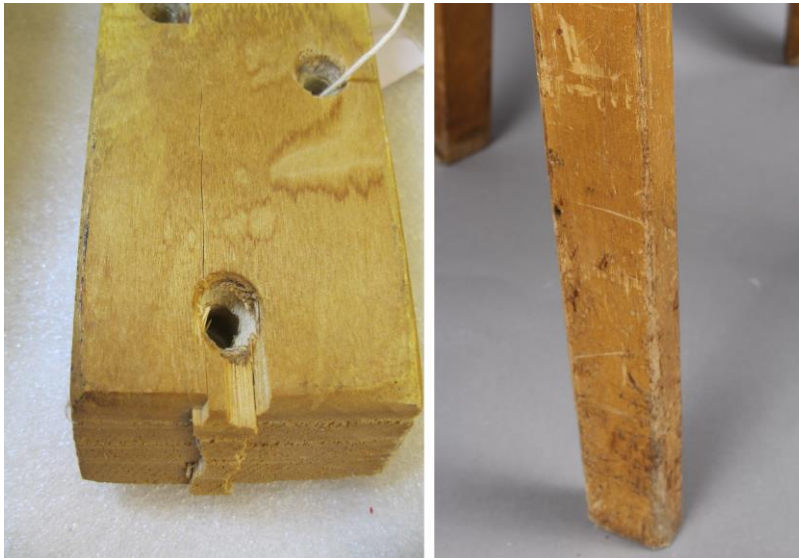
alta paljastunut puu on hyvin likaista. Osa liasta on tummaa, mutta monissa naarmuissa sekä jalkojen kulmissa on myös punertavaa likaa, joka peittää useita lakattomia alueita.

Kuva 3. Oikeasta takajalasta lohjennut puu ja tuolin jalkojen vauriot.

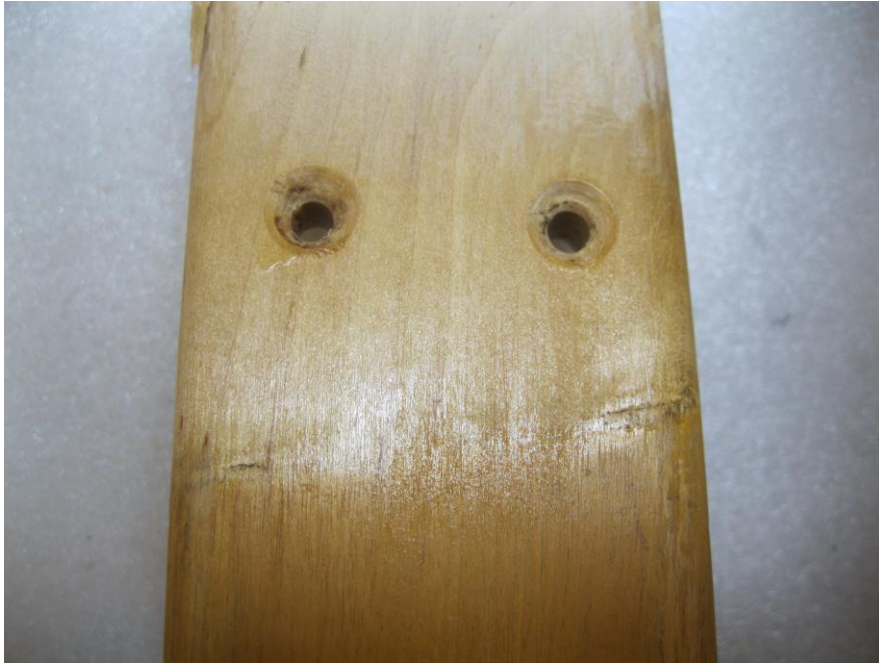
Kuva 4. Hartialaudan alla suojassa ollut pystypuu; yläosassa käsittelemätön puu, keskellä valolta ja kulutukselta suojassa ollut lakattu pinta ja alhaalla kellastunut ja kulunut lakkapinta.

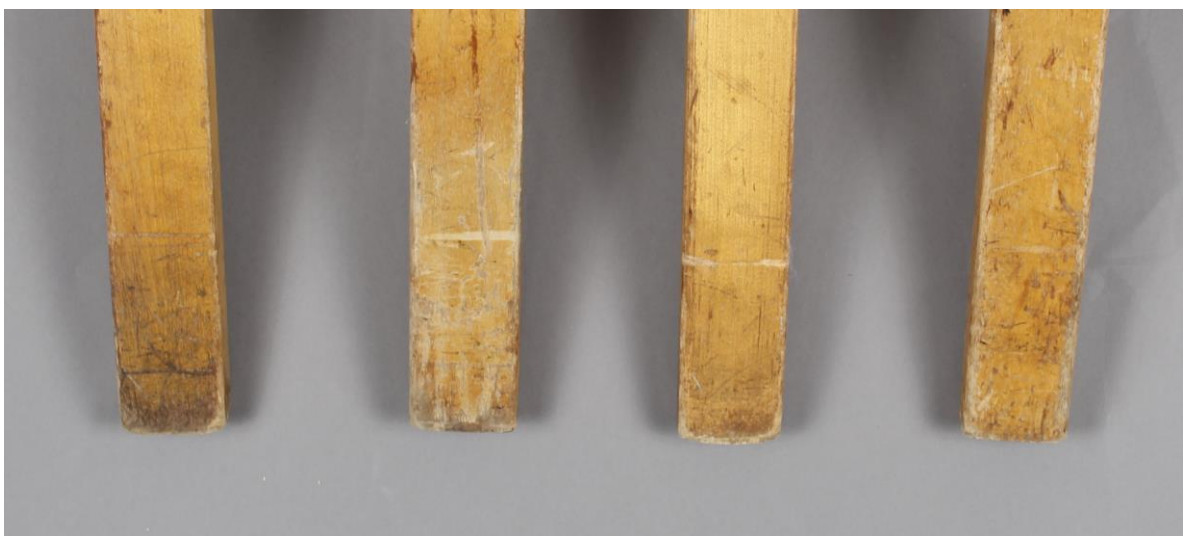
Puuosia peittävän lakkapinnan kunto vaihtelee eri osissa tuolin runkoa. Karkeasti jaoteltuna lakka on hyväkuntoista alueilla, jotka ovat olleet vähemmän kulutuksen kohteena sekä suojassa auringonvalolta. Jalkojen neljästä puolesta se, joka on tuolista ulospäin, on eniten vaurioitunut. Lakka on kellastunut ja osin haurastunut auringon UV-säteilyn vaikutuksesta. Lakkapintaa ovat rikkoneet myös lukuisat tuolin käytöstä aiheutuneet naarmut ja kolhut (kuvassa 5, 37 ja 38).

Kuva 5. Tuolin jalkojen naarmuuntuneet ja likaantuneet alaosat.

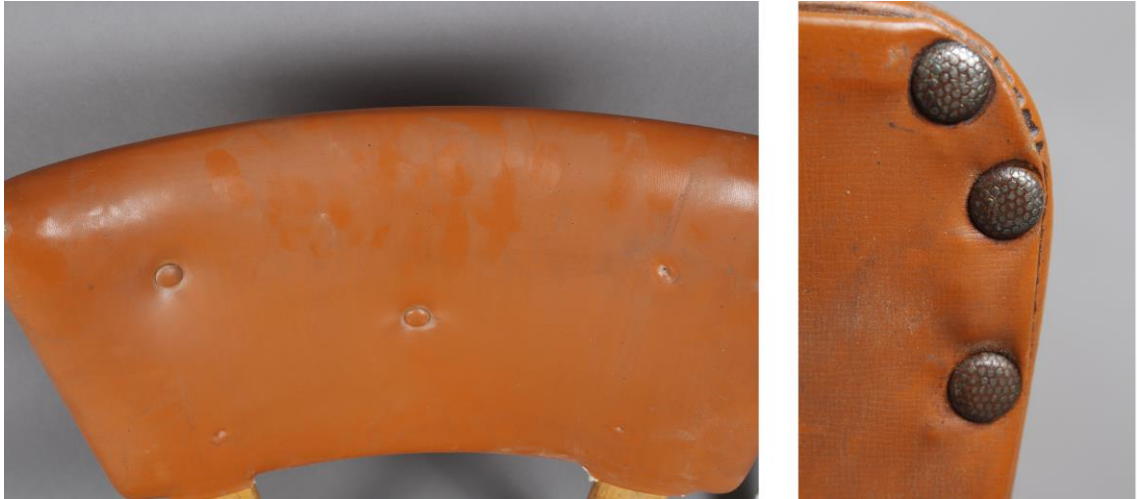
Sekä istuinosassa että hartialaudassa olevan keinonahan pinta on erittäin likainen kauttaaltaan. Keinonahan saumojen taitteisiin, koristenaulojen ja verhoilunappien ympärille sekä istuinosan rypytykseen on muodostunut musta likakerros (ks. kuva 8b). Lisäksi keinonahan pintaa peittää kauttaaltaan harmahtava ja paikoitellen hieman öljyisen tuntuinen likakerros, mikä on luultavasti seurausta keinonahan pintaan nousseista muovin pehmittimistä. Pehmittimien haihtumisesta on merkkejä myös hartialaudan alapinnalla, jossa keinonahan pinnassa on paikoitellen vaalea kiteinen kerros. Pehmittimien haihtumisesta ja muovin hajoamisesta kerrotaan tarkemmin luvussa 4.5. Tuolin istuinosassa, lähellä oikeanpuoleista pystypuuta on vaaleanpunainen maalitahra, ja istuinosan keskellä on kapea vana kuraa muistuttavaa likaa puolikaaren muodossa.

Kuva 8. a ja b. Hartialaudan etupuolella oleva likakerros ja keionahan saumoihin kerääntynyt lika sekä koristenaulojen kulunut maalipinta.

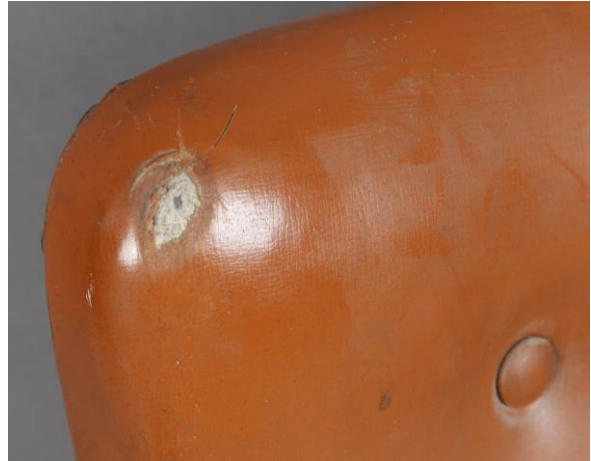
Hartialaudan yläkulmissa keionahassa on reikä sekä oikealla että vasemmalla puolella. Reiät ovat syntyneet todella kovalle hankaukselle altistumisesta. Vasemmanpuoleinen vaurio on kokonaisuudessaan 2 x 1 cm:n kokoinen, mutta koko keionahan läpäisevä aukko on huomattavasti pienempi eli 1,5 cm x 0,7 cm (kuvassa 9). Vaurioitunut alue aukon ympärillä on menettänyt muotonsa ja kiiltönsä.

Kuva 9. Hartialaudan vasemmassa yläkulmassa oleva keinoahan vaurio.

Hartialaudan yläkulmissa olevien vaurioiden paikkaamiseen harkittiin useita vaihtoehtoja. Eräs vaihtoehto oli PVC-pinnoitteen alta näkyviin tulleen liinauskankaan retusointi akryyleillä niin, ettei huomio esinettä katsottaessa enää kiinnittyisi vaaleaan liinauskankaaseen, joka oli paljastunut keinonahan aukoissa. Lähempää katsottuna retusoinnit olisi kuitenkin voitava helposti tunnistaa alkuperäisestä materiaalista, ja retusointien tulisi olla myöhemmin poistettavissa.

Lopulta keinonahan paikkausmateriaalina käytettiin synteettisestä hartsista, täyteaineesta ja pigmenteistä sekoitettua massaa. Tällä massalla voitiin imitoida keinonahan aukkojen ympärillä olevaa vaurioitunutta keinonahan pintaa, jonka kiilto ja pinta-tekstuuri olivat muuttuneet matakasi. Paikkauksen alle laitettiin pala Reemay®-kangasta, joka on polyesteristä valmistettu happovapaa non-woven-kuitukangas. Reemay®:stä leikattiin hieman keinonahassa olevaa aukkoa suurempi pala, joka asetettiin keinonahan aukon alle (kuva 25).

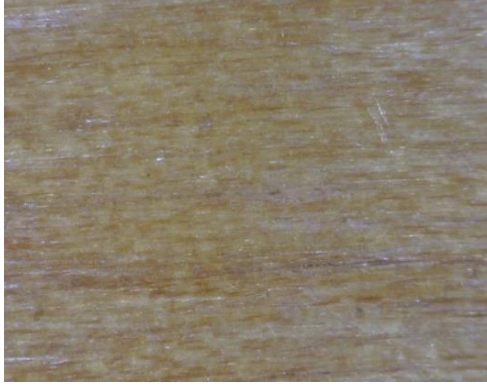
| DinoLite-mikroskooppikuva tuolin lakkapinnasta | Tutkittavan alueen lakkapinnan kunnan kuvaus |
|---|--|
| | <p>Kuva 12. Lakkapinta tuolin jalassa istuimen alla on ollut melko suojattuna suoralta auringonpaisteelta. Puu ja lakkapinta ovat kellastuneet hieman, mutta lakkapinnasta ei erotu krakelyyriä.</p> |

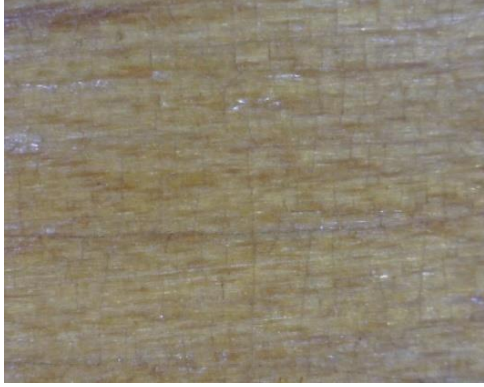
| | <p>Kuva 13. Tuolin jalan lakkapinta on kellastunut ja täynnä krakelyyriä, vaikka silmämääräisesti tarkasteltuna lakkapinta vaikuttaa täysin eheältä.</p> |

Mikroskooppikuvista havainnollistui selvästi, että lakkapinnan kunto eroaa suuresti tuolin eri osissa. Kuvien perusteella krakeloitunutta pintaa löydettiin myös alueelta, jossa krakelyyri ei paljain silmin erottunut (kuva 13).

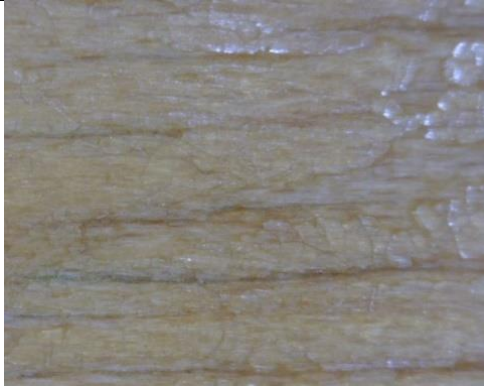
| | <p>Kuva 14. Tuolin jalassa silminnähdyn krakeloitunut lakkapinta on alkanut irrota, ja irtoamassa olevien lakkasaarekkeiden reunat ovat nousseet hieman koholle.</p> |

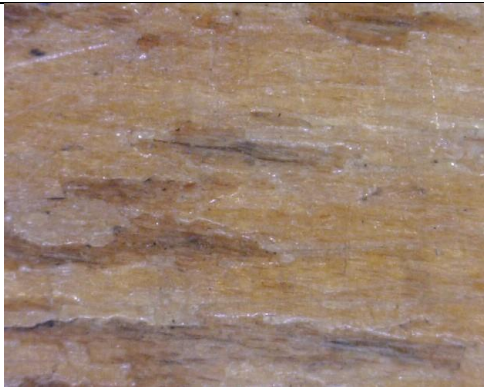
| | <p>Kuva 15. Jalan alaosassa lakkapinta on erittäin vaurioitunut. Sekä lakka että puu ovat kellastuneet, ja irronneen lakan alta paljastunut puupinta on hyvin likainen. Lakkapinta on täynnä krakelyyriä ja irtoamaisillaa olevaa lakkaa.</p> |

Lakkapinnan vaurioiden konservointiin testattiin irrallaan valmisteltavien lakkakalvojen siirtoa irronneen lakan alta paljastuneelle puupinnalle. Tämä tekniikka mahdollistaa puuttuvien lakka-alueiden täyttämisen niin, ettei uusi lakka kuivuessaan jätä reuna-

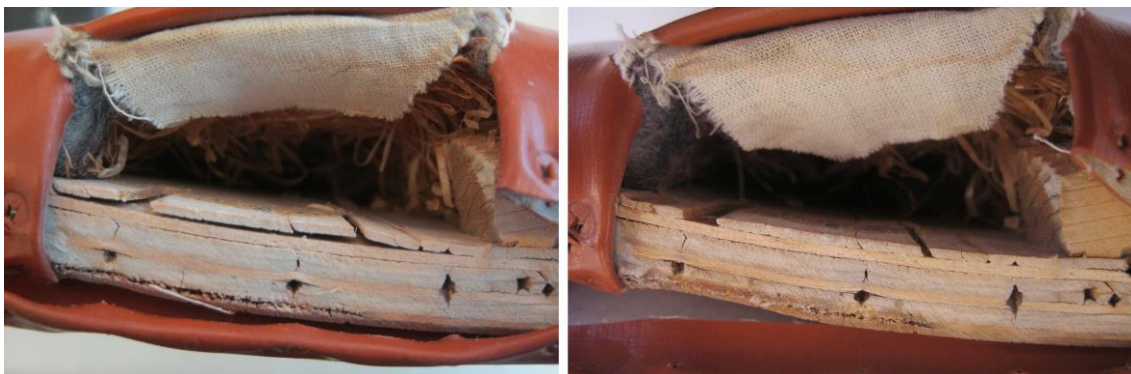
Hartialaudan ja sitä kannattelevien pystypuiden vaurio oli verhoilun alla ulottumattomissa, minkä vuoksi verhoilua oli osittain avattava. Koko hartialaudan verhoilua ei haluttu irrottaa, koska tämä olisi voinut johtaa lisävaurioihin, kuten keinoahan repeämiseen. Verhoilunupit irrotettiin varovaisesti nupinnostajalla ja asetettiin Ethafoam®-polyeteeni-solumuoviin dokumentoiden tarkasti kunkin nupin paikan, jotta nupit voitaisiin konservoinnin lopuksi palauttaa alkuperäisille paikoilleen. Nupien alkuperäisen järjestyksen säilyttäminen on tärkeää erityisesti siksi, että ne ovat hieman käyristyneet verhoilun yhteydessä. Tämän vuoksi ne aiheuttavat rakenteelle pienimmät mahdolliset vauriot verhoilun uudelleen kiinnityksen aikana, kun ne asetellaan alkuperäisiin koloihinsa.

Kuva 19. Hartialaudan osittain avatun verhoilun alta paljastunut vanerin vaurio vasemmalla ja liimattuna oikealla.

vedellä poistettavissa. Tukipuita aiemmin kiinnittäneitä ruuveja ei ruuvattu takaisin, sillä liimauksen katsottiin olevan riittävän luja tuolille, joka ei enää tule istuinkäyttöön. Lisäksi ruuvien uudelleenkiinnitys paikoilleen olisi vaatinut hartialaudan etuosan osittaista purkamista, mikä ei muuten ollut tarpeellista tämän konservointityön aikana. Tuolin oikean jalan kärjestä lohjennut pala liimattiin takaisin paikalleen noin 20 %:sella jänisliimalla.

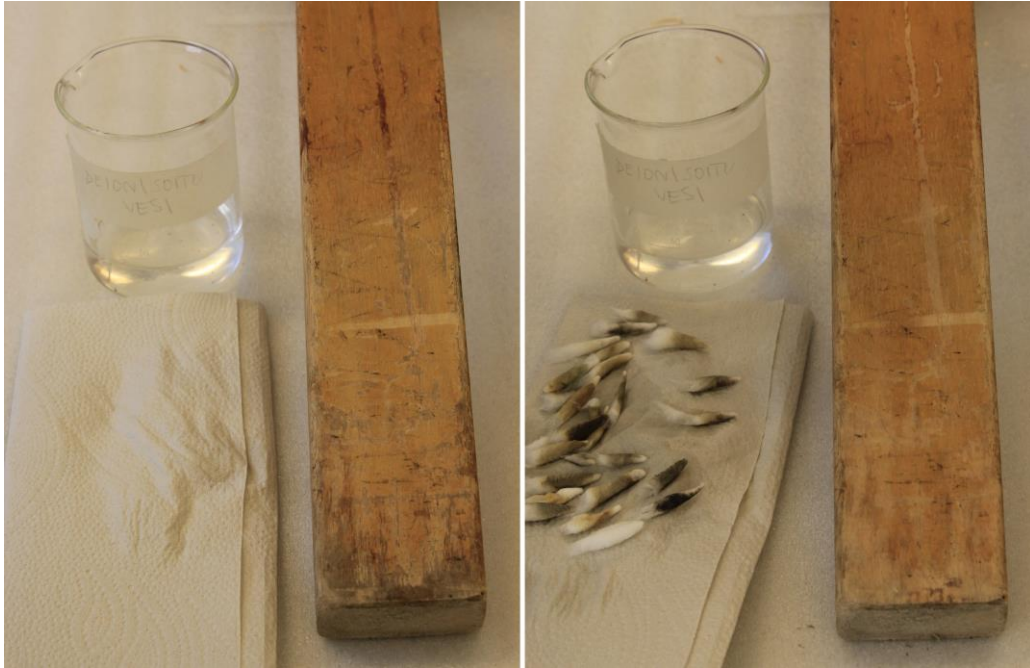
Kuva 20. a ja b. Tuolin jalka ennen puhdistusta vasemmalla ja deionisoidulla vedellä puhdistamisen jälkeen oikealla.

Punaisen lian poistamiseen kokeiltiin oksaalihappoa, jolla esimerkiksi harmaantunutta puuta voidaan kirkastaa. 10 %:sta oksaalihappoa levitettiin punaisen lian päälle ja annettiin vaikuttaa hetken ajan. Tämän jälkeen alue käytiin useaan kertaan läpi deionisoidulla vedellä kostutetulla pumpulipuikolla, jolla oksaalihappo poistettiin puun pinnalta. Oksaalihappo vaikutti toivotulla tavalla vaalentaen punaista likaa puun pinnalta, ja tämän käsittelyn myötä likaantuneen ja lakatun puun välinen kontrasti pieneni huomattavasti.

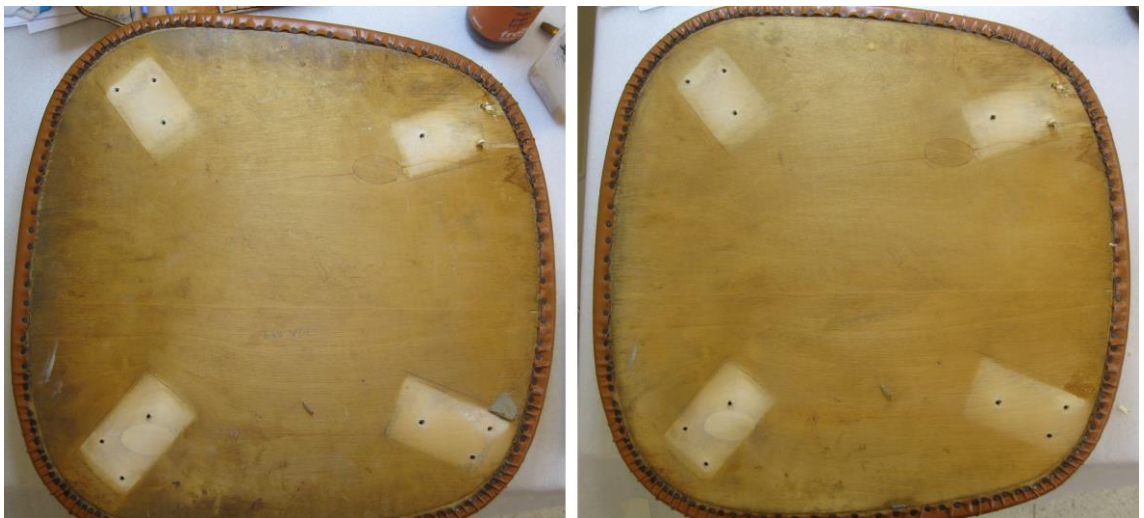
Kuva 21. a ja b. Istuinosan alapinnan puhdistus.

Istuinosan alapuolella olevaa erittäin likaista vaneria puhdistettiin deionisoidulla vedellä kostutetulla mikrokuituliinalla, jolloin erityisesti vanerin reunoilla oleva likainen alue puhdistui huomattavasti. Istuimen alapuolelta poistettiin sinne liimattu purukumi kirurgin veitsellä. Vaikka istuimen alapinnalla oleva lika ei näy kun tuoli on asetettu lattialle, lika voi houkuttaa tuholaisia, minkä vuoksi istuimen alapinta oli tarpeellista puhdistaa.

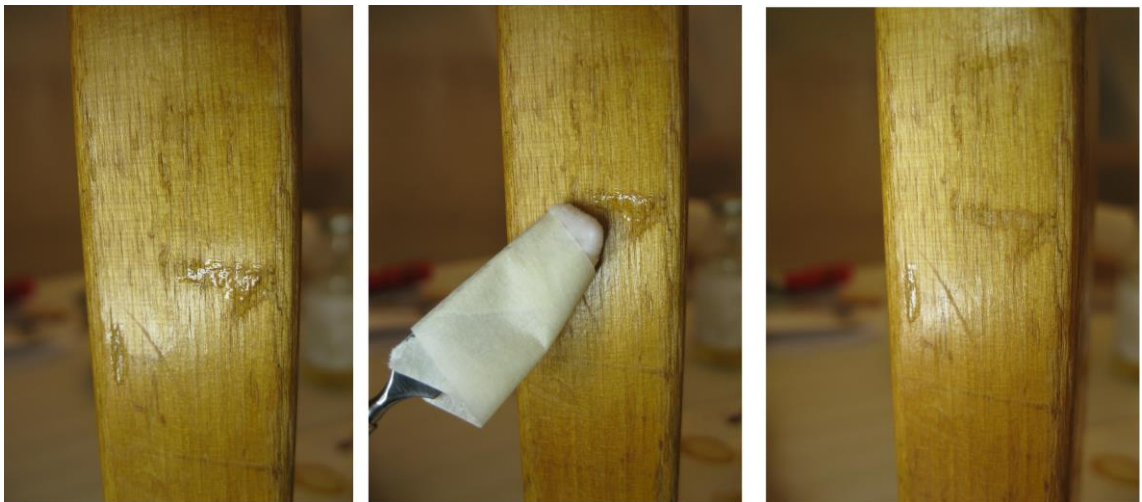
Kuva 22. a, b ja c. Alkuperäisestä lakkapinnasta erottuva kiiltävä Laropal A81®, ihmiesienellä hankaus ja kiillon sulautuminen ympäröivään pintaan.

Ohuemmalta Melinex®:iltä kalvo irtosi eheämpänä puun pinnalle, joten menetelmää testattiin seuraavaksi konservoitavalle tuolille. Lakkakalvon siirto onnistui todella hyvin tuolin pinnan alueille, joista lakka oli kokonaan irronnut. Laropal® A81 on kuitenkin nitroselluloosalakkaa kiiltävämpi, ja kiiltoero oli huomattavan suuri tuolin pinnalla. Koska kiiltoero nitroselluloosalakkaa lähempänä olevista lakoista ei onnistuttu valmistamaan siirrettävää lakkakalvoa, päätettiin Laropal® A81:n käyttöä jatkaa. Lakan himmentämiseen kokeiltiin hellää hiontaa 0000-karkeuden teräsvillalla, hienolla vesihiomapaperilla (karkeus 1200) sekä Akron Taikasienellä®. Paras lopputulos saavutettiin hieromalla kiiltävää lakkapintaa taikasienellä (ks. Kuvat 22 a, b ja c). Muut testatut menetelmät rikkoivat uutta lakkapintaa, mutta taikasieni ainoastaan himmensi sen pintaa irrottamatta lakkaa.

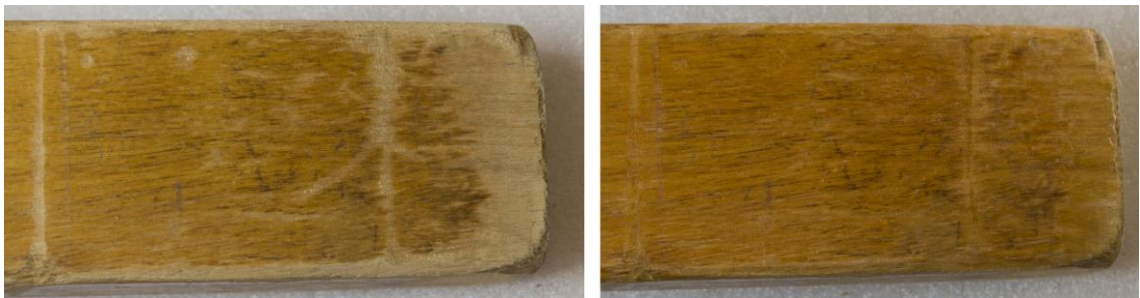
Kuva 23. a ja b Vasemmalla tuolin jalka puhdistettuna ja oikealla sama jalka retusoinnin jälkeen.

liuottimet, sillä muuten lakan levittäminen retusoinnin päälle liuottaa retusoinnin. Lakkakalvoa siirrettäessä tätä ongelmaa ei ole, koska lakka kiinnittyy suoraan pinnalle, eikä sitä tarvitse sivellä puun pinnalle. Retusointiin päätettiin tämän vuoksi käyttää samaa lakkaa kuin uudelleenlakkaukseen, eli Laropal® A81:ä, johon sekoitettiin kuiva-pigmenttejä. Lakka olisi voitu sävyttää myös ennen kuin siitä tehtiin siirrettäviä lakkakalvoja, jolloin retusointi olisi tasaisesti lakassa itsessään. Tällä tavalla retusoinnin sävyä olisi kuitenkin ollut vaikeampi säädellä tuolissa oleville keskenään hyvin erisävyisille alueille, joten retusointi ja lakkakalvo tehtiin erikseen (ks. kuvat 23 a ja b).

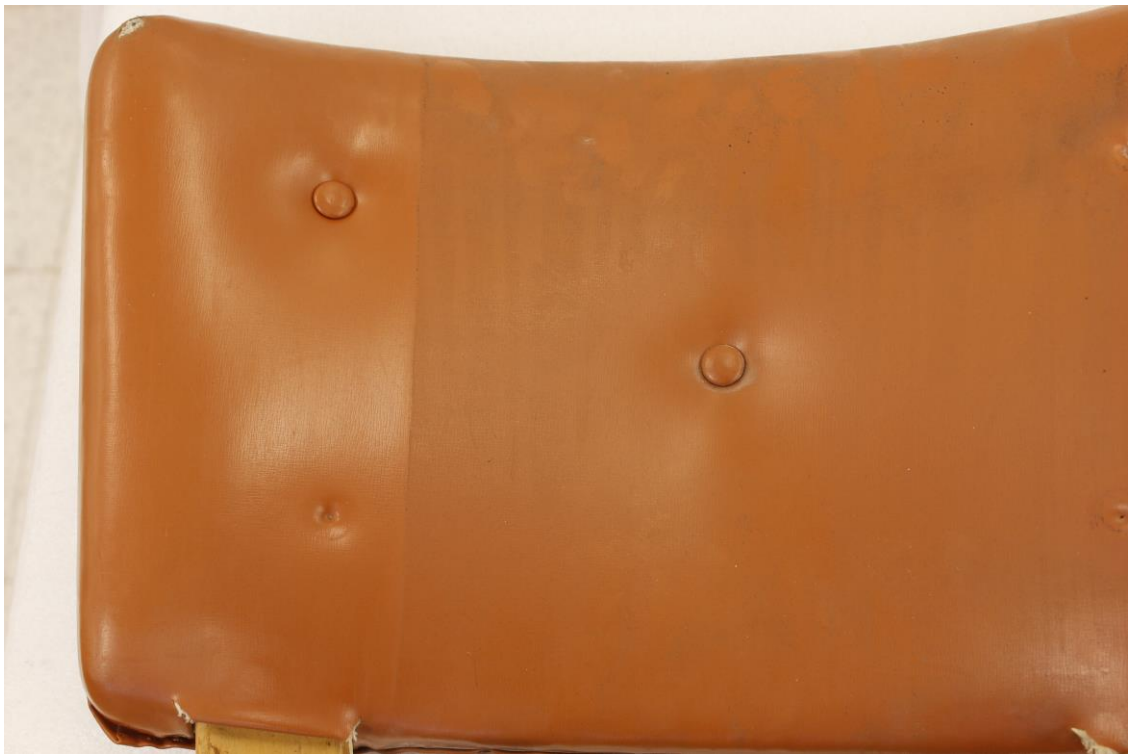
Kuva 24. Hartialaudan oikea reuna deionisoidulla vedellä ja etanolilla puhdistettuna.

Keinonahka puhdistettiin kauttaaltaan pumpulipuikolla, joka oli kostutettu deionisoidulla vedellä. Myös keinonahan pinnassa ollut tahmainen kerros, joka viittasi pehmittimien haihtumiseen, pyyhittiin samalla pois. Tätä tahmaista ja paikoitellen vaaleaa ja kiteistä kerrosta ei täysin saatu poistettua vedellä, jolloin vesipuhdistuksen jälkeen koko keinonahan pinta käytiin läpi pyörittelemällä Etax A14:llä (etanoli) kostutettua pumpulipuikkoa. Etanolilla puhdistettaessa keinonahan pinnasta irtosi likaa tasaisesti jättäen yhtenäisen pinnan (kuva 24).

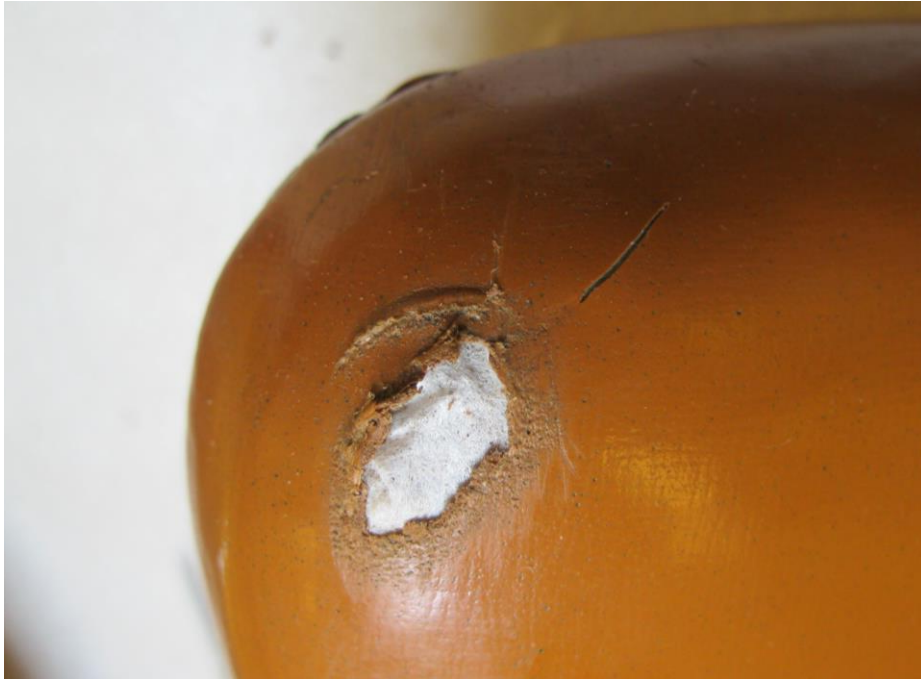
Kuva 25. Keinonahassa olevaa aukkoa hieman suurempi pala Reemay®-kuitukangasta ujutettiin keinonahan alle.

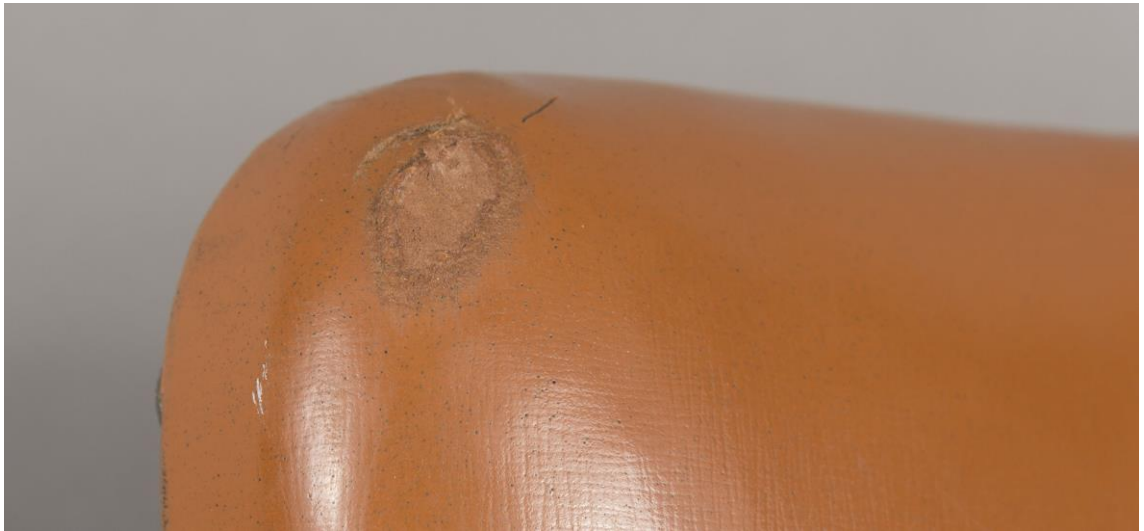
Kuva 26. Paraloid B72:sta, lasipalloista ja kuivapigmenteistä tehty paikkausmassa sulautui hyvin keino-
nahan vaurioituneeseen pintaan.

kerroksista, mutta koska paikattavan alueen paksuus oli vain noin 0,1 cm, tehtiin keino-
nahan aukkojen paikkaus yhtenä kerroksena. Täytemassan pinta muotoiltiin
vastaamaan keino-
nahan pintaa, joka aukkojen ympäriltä oli vaurioitunut. Tällä
vaurioituneella alueella keino-
nahasta ei ollut vain hävinnyt keino-
nahan alkuperäinen
kiilto, vaan myös pinnan struktuuri ja väri olivat muuttuneet. Täytemassalla voitiin onnis-
tuneesti jäljitellä tätä keino-
nahan muuttunutta ulkonäköä (kuva 26).

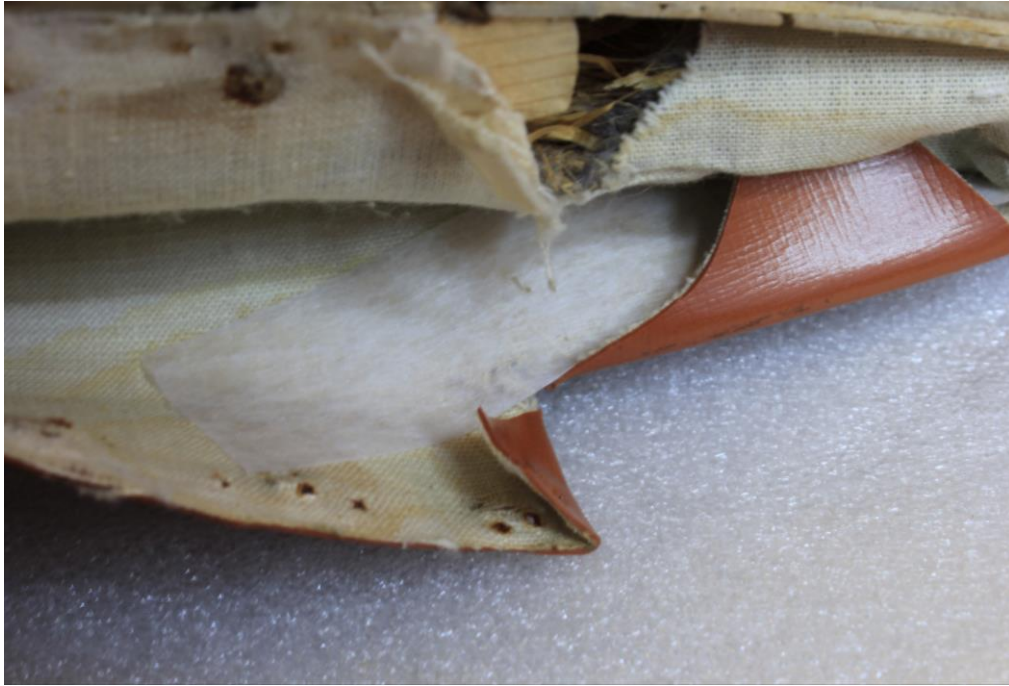
Hartialaudan etupuolen alaosassa olevassa keinoahassa on neljä noin 2 cm pitkää repeämää, jotka ovat syntyneet rakenteellisten vaurioiden vaikutuksesta. Hartialautaa kannattelevien pystypuiden heilumisliike on rasittanut keinoahkaa ja aiheuttanut repeämät kummallekin puolelle molempia pystypuita. Keinoahan pinnassa, erityisesti hartialaudan takapuolella on myös lukuisia pintanaarmuja. Nämä naarmut erottuvat keinoahan pinnassa kiiltoerojen vuoksi eivätkä heikennä keinoahkaa rakenteellisesti.

Kuva 27. Keionahan ja sen tukikankaan repeämä keionahan taustapuolelta katsottuna.

Hartialaudan alaosassa olevien neljän repeämän tukemiseen käytettiin Reemay®:tä tukikankaana. Tukikankaan liimaukseen kokeiltiin ensin Lascaux® 498 HV- ja Lascaux® 303 HV -akryyliliimoista (ks. liite 10) valmistetun 60 %:sen vesidispersio-
n käyttöä. Liima levitettiin Melinex®-kalvon päällä olevalle Reemay®-kuitukankaalle ja annettiin kuivua, jolloin liima imeytyi kankaan läpi sen alapinnalle. Tämän jälkeen liimakangas asetettiin keino-
nahan taustalle, ja liimaa yritettiin lämpöaktivoida lämpölusikan avulla. Paikattava keino-
nahka oli edelleen osittain kiinni tuolin hartialaudassa, mikä vaikeutti tukikankaan kiinnitystä, koska työskentelytilaa keino-
nahan taustapuolella oli vain vähän (kuva 27). Lopulta todettiin, ettei vesidispersio-
na valmistetun Lascaux®-liimojen seoksen liimauksen lujuus ollut riittävä tähän kohteeseen, koska tukikangas irtosi keino-
nahan taustapuolelta pienenkin siihen kohdistuvan rasituksen voimasta.

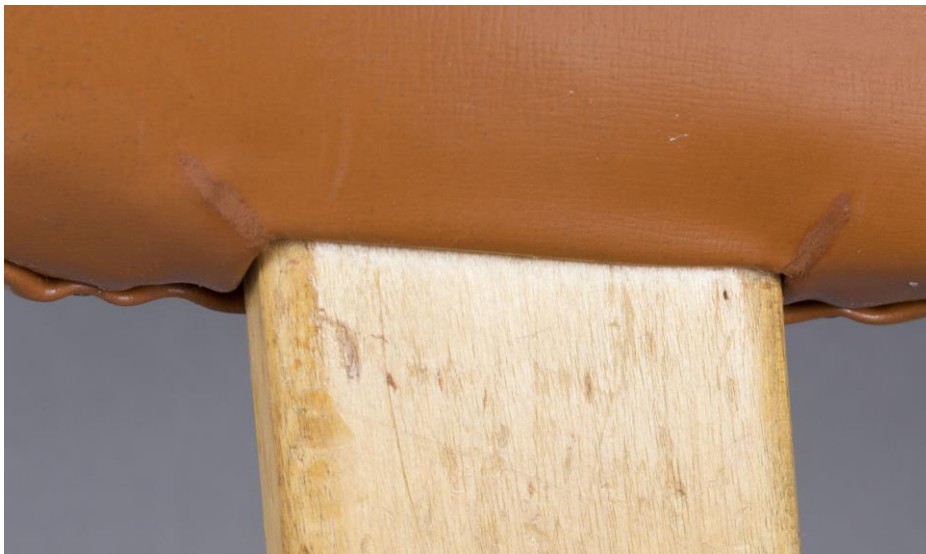
Kuva 28. Keinoahan repeämät paikattiin Reemay®-tukikankaalla sekä Laropal® A81 ja onttojen lasipallojen seoksella, ja retusointiin käytettiin akryylivärejä.

Tukikangas päätettiin kiinnittää keinoahan repeämien taustalle niin, etteivät repeämät olisi täysin kiinni, koska kiinni pakotetut repeämät voisivat keinoahkaan kohdistuvan vedon seurauksesta revetä uudelleen. Kaikkien neljän keinoahan repeämän alle liimatut Reemay®:n palat kiinnitettiin niin, että repeämiin jäi noin 0,1 cm rako. Liimauksen yhteydessä varmistettiin, että repeämistä jäisi näkyviin vain Reemay®:ta eikä keinoahan revennyttä pohjakangasta tai sen alla olevaa liinauskangasta. Liimauksen jälkeen Reemay®:n päälle tehtiin täyttö käyttäen samaa Laropal® A81:stä, pigmenteistä ja lasipalloista tehtyä massaa, jolla myös hartialaudan yläosan aukot paikattiin. Paikkausten päälle tehtiin retusointi akryyliväreillä, joilla retusoinnin pinta muistutti vieressä olevan hyväkuntoisen keinoahan kiiltoa ja tasaisuutta (kuva 28).

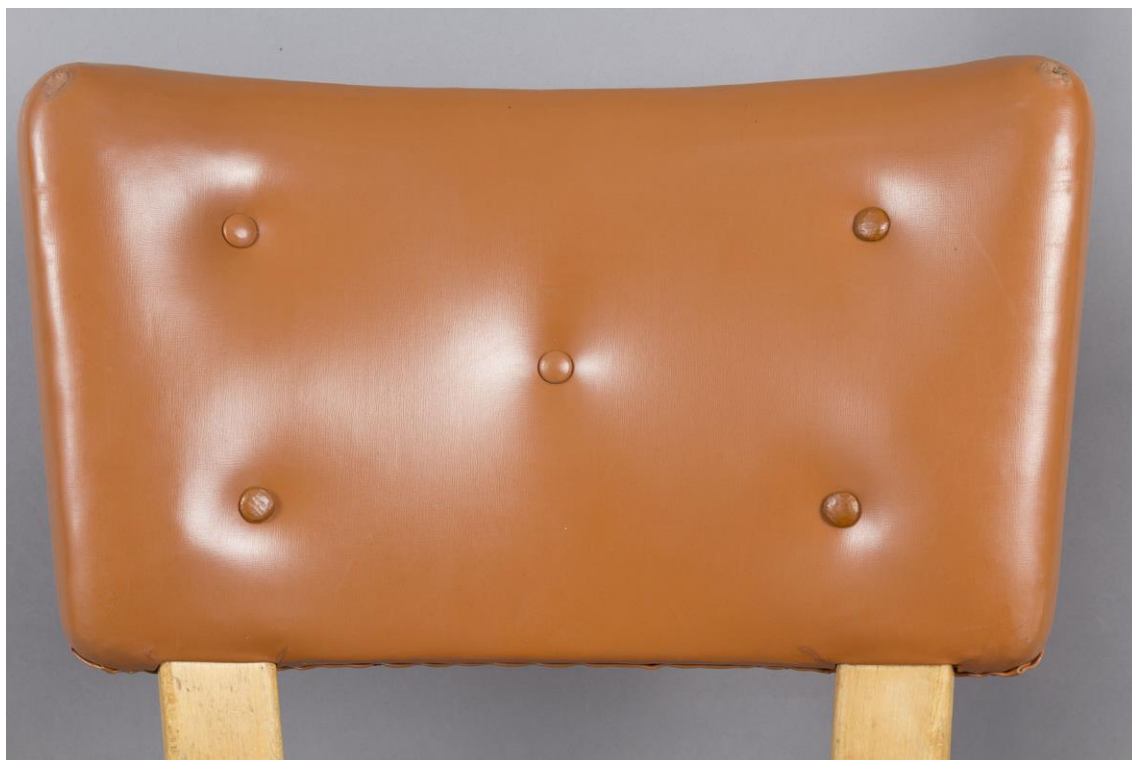
Kuva 30. Kolme uutta verhoilunappia sulautuivat hyvin kokonaisuuteen.

Napit retusoitii 10 %:sella Paraloid™ B72:lla Etax A7:ssä, johon oli sekoitettu onttoja lasipalloja (Scotchlite™ S 22, liite 10) ja pigmenttejä. Retusointi tehtiin useilla ohuilla kerroksilla, joiden välihionta tehtiin hienolla hiekkapaperilla. Viimeiseen kerrokseen tehtiin siveltimellä ohuita ristikkäisiä juovia, joilla jäljiteltiin keinoahan pintakuviointia. Lopuksi nappien päälle siveltiin kerros sellakkaa luomaan nappien pintaan keinoahkaa vastaava kiilto, jota hieman himmennettiin taikasienellä hiomalla.

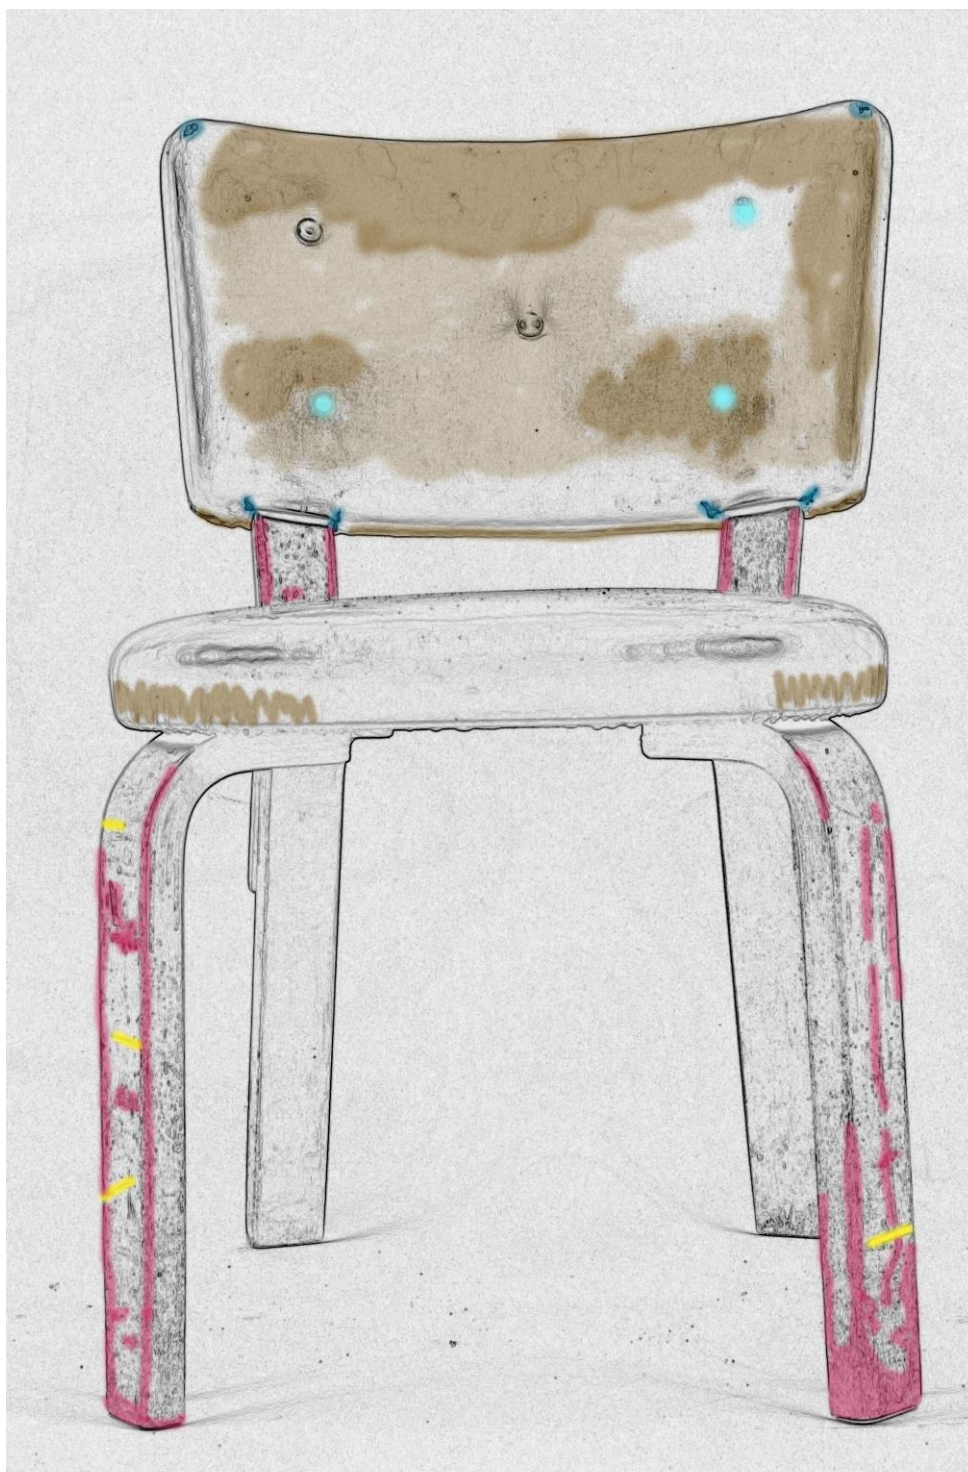
Kuva 45. Tuolin vauriot edestä katsottuna

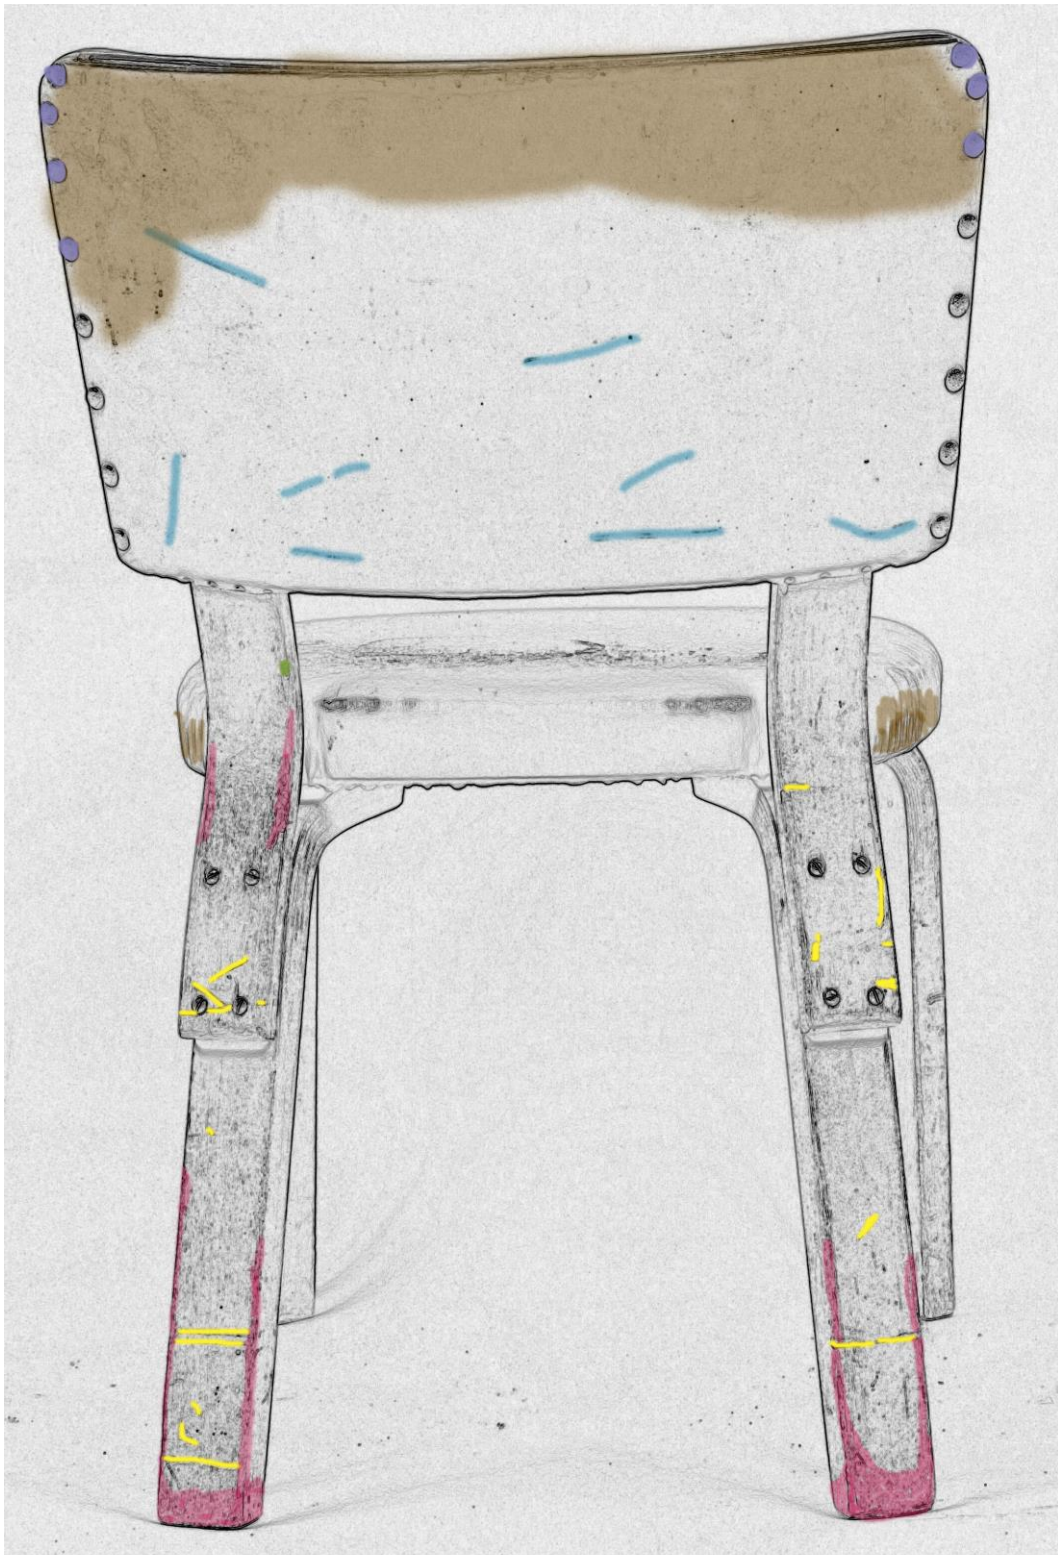
Kuva 46. Tuolin vauriot takaa katsottuna

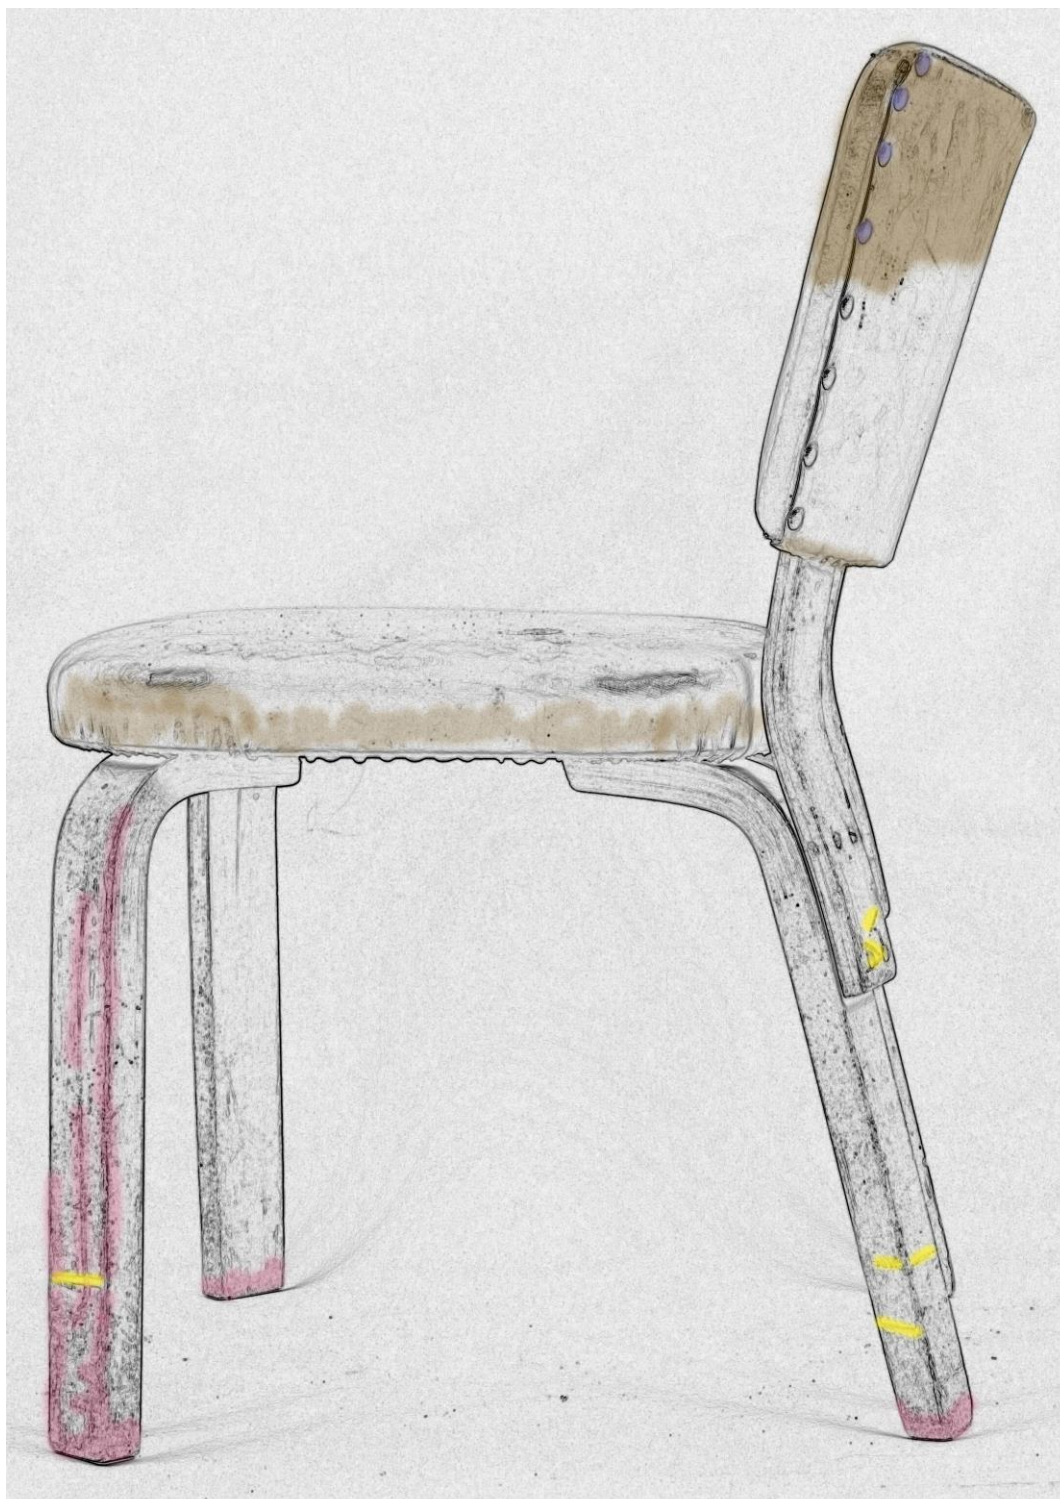
Kuva 47. Tuolin vauriot oikealta katsottuna

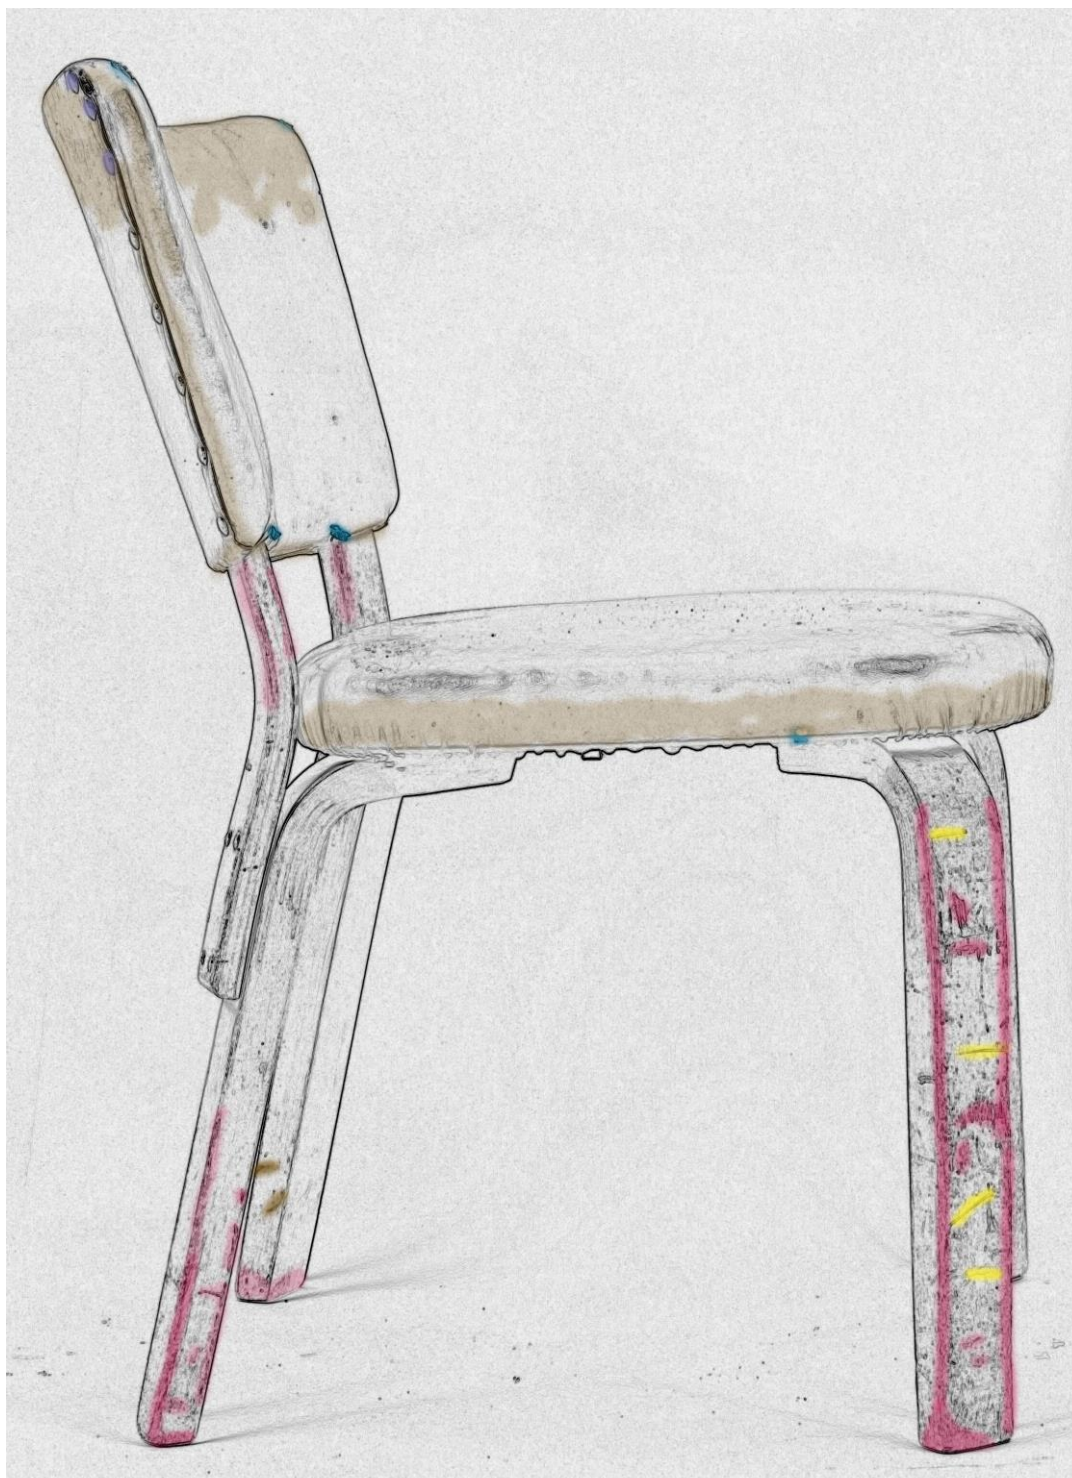
Kuva 48. Tuolin vauriot vasemmalta katsottuna

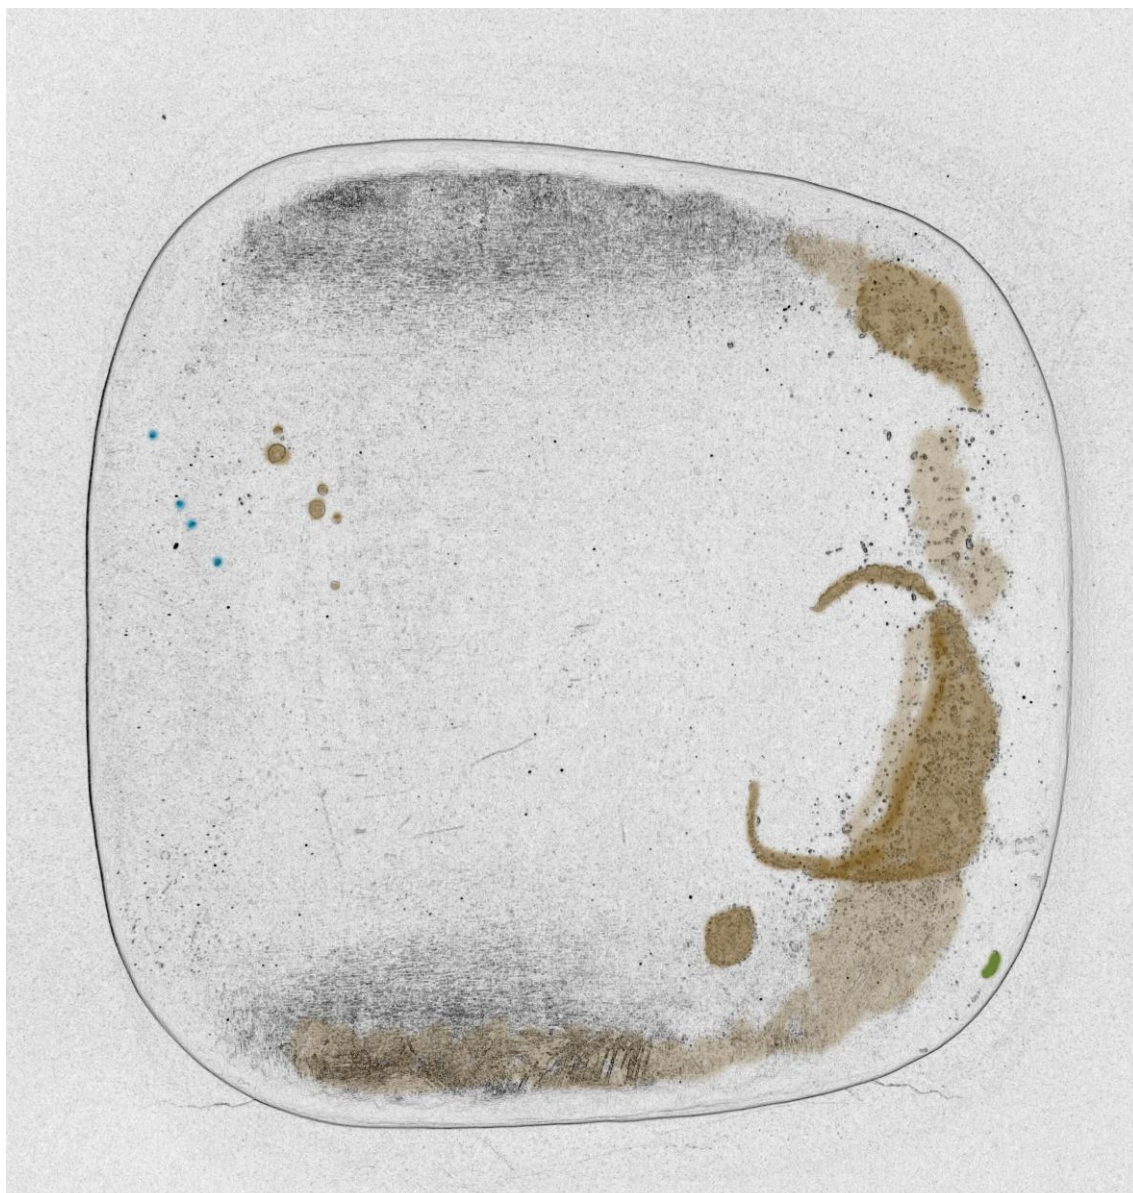
Kuva 49. Tuolin istuinosan yläpinnan vauriot
