Tesla Roadsterin vauriokorjaus

Insinöörityö

20.5.2016

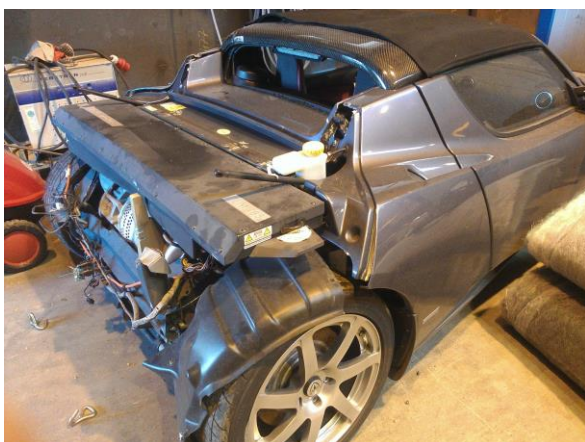
Takapäässä oli massiivisia runko- ja tukivarsivauriota, joihin ei valmistajalta löytynyt valmistajan korjausohjeita. Kaikki korjaukset täytyi suorittaa osanvaihtona vertailemalla uusia osia vanhaan kiinnitystapaan.

Kuva 1. Auto työn alkaessa

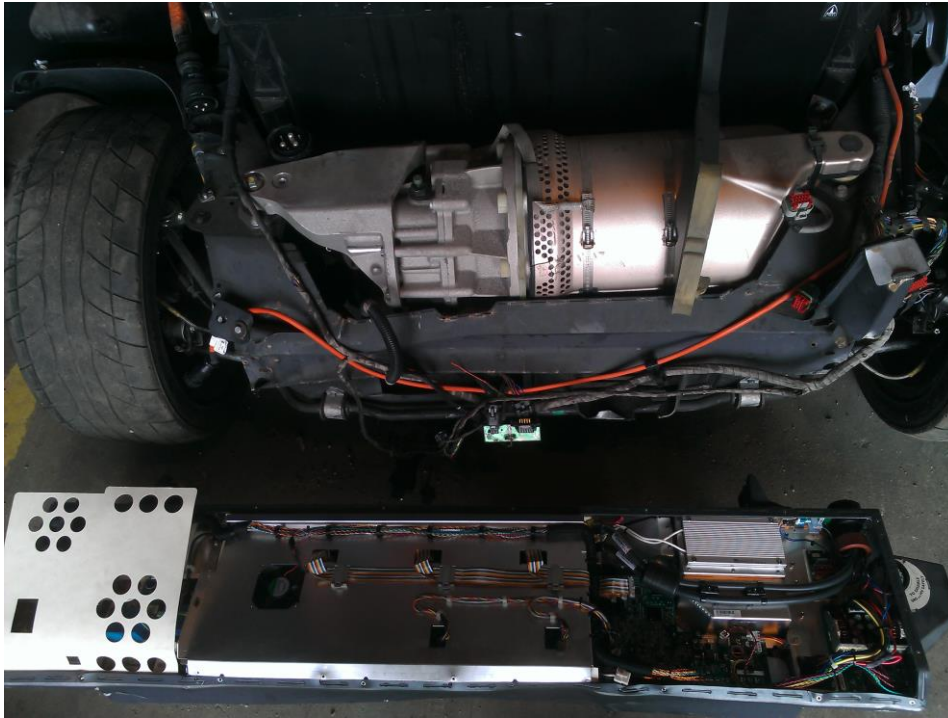
Sähköohjainyksikkö PEM näytti purettuna vääntyneeltä (kuva 2), mutta muutoin ehjältä. Tarkempia tutkimustuloksia varten pitäisi auton akuston olla kunnossa tai yksikkö pitäisi lähettää Tesla Motorsille tutkittavaksi.

Kuva 2. Vaurioitunut sähköyksikkö alhaalla, jossa näkyy vääntynyt suojakotelo. Ylhäällä sähkömoottori ja vaihteisto.

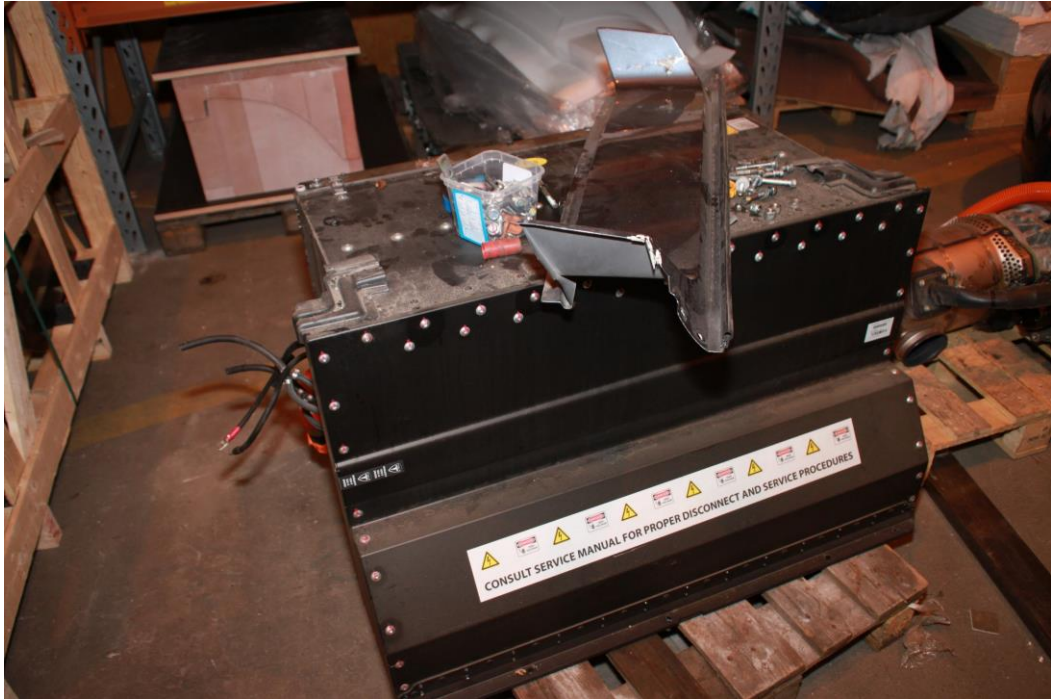
Kuva 3. Akkupaketti irrotettuna autosta.

Akkupaketin kunnan selvittämisen ongelmaksi koitui tiedon puuttuminen siitä, mikä kennostolle pitäisi olla jännitteenä. Joonas Sainio purki ja mittasi akustoa ja totesi tietojensa pohjalta akuston olevan rikkoutunut. Useampi kenno oli rikki, eikä korjaaminen ei ollut mahdollista, koska uusia kennoja ei ollut saatavilla. Uusi akkupaketti maksaa auton arvoon nähden liikaa, joten siltä osin auton saattaminen tieliikennekäyttöön jäi tämän työn osalta toteuttamatta.

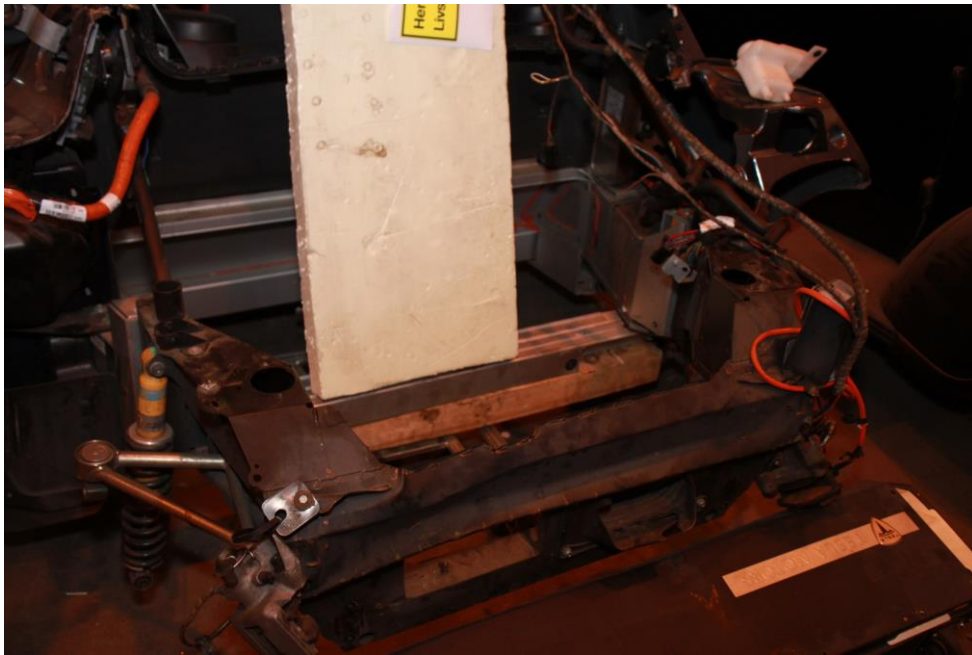
Alustan silmämääräisen tarkastuksen perusteella takaosan kaikki pyörän ripustuksen osat olivat vaurioituneet. Taka-akseliston runko oli vääntynyt useasta kohdasta. Kuva 4 havainnollistaa vaurion. Takakannen kannakkeet olivat taipuneet. Tukivarsiston kiinnityspisteet olivat taipuneet. Kallistuksen vakaajan kiinnityskohdat olivat vaurioituneet. Oikean puolen vanteesta oli irronnut palanen, vasemman puolen vanne oli kiero sekä renkaat olivat vaurioituneet. Vaurioista päätellen auto oli saanut iskun oikeaan takapyörään.

Kuva 4. Perän apurunko sekä tukivarsistoa

Apurunko kiinnittyy auton koriin ruuviliitoksilla. Apurunkoon kiinnitetään koko pyörän ripustus, sähkömoottori, voimansiirto, akkupaketti sekä sähkökeskus. Tämä apurunko vaihdettiin autoon kokonaisuudessaan. Asentaminen oli helppoa, sillä kiinnityspisteet kävivät suoraan autoon. Tästä voidaankin päätellä auton rungon olevan suora. Apurungon tehtävä on toimia törmäystilanteessa joustavana, jotta auton alumiinirunko säilyisi ehjänä.

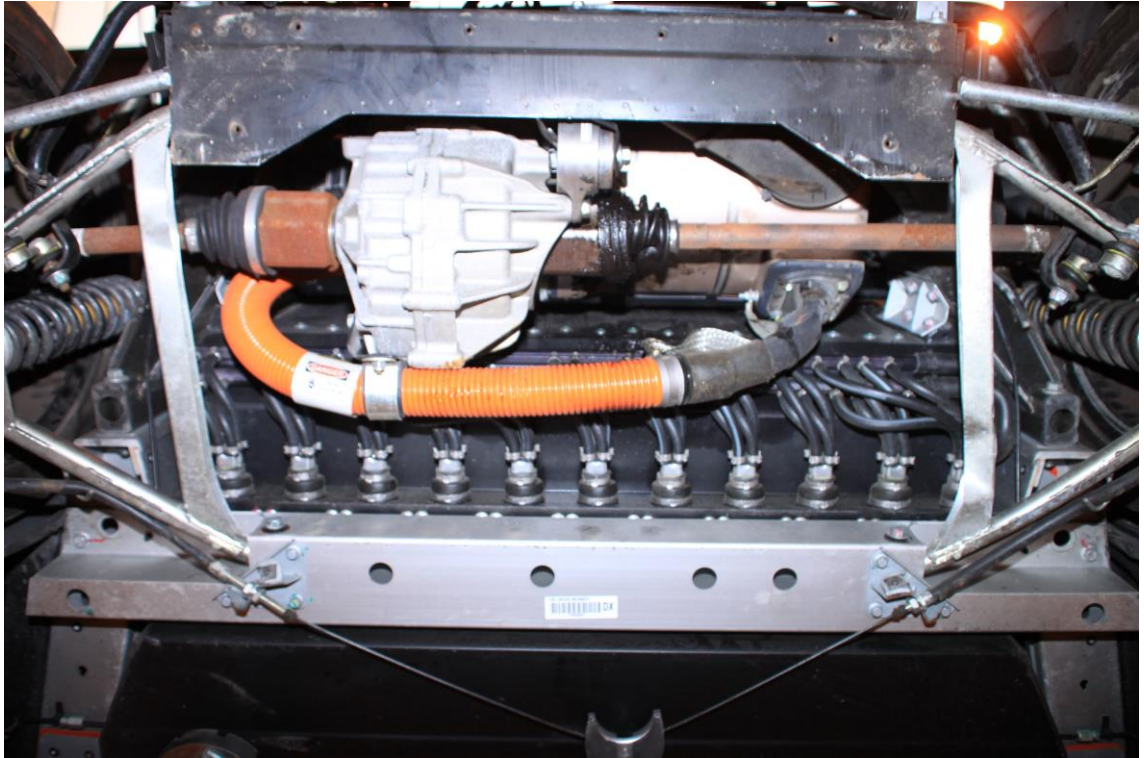
Sähkömoottorin jäähdytinkotelosta oli rikkoutunut pieni pala. Silmämääräisellä tarkastuksella voimalinja vaikutti muutoin ehjältä. Vetoakselin nivelen kuulat olivat kolaroinnin johdosta irronneet sisemmistä tasanopeusnivelistä. Kuvassa 5 ilmenee vetopyörästön ja voimalinjan rakenne.

Kuva 5. Auto alhaaltapäin, vetopyörästä ja akuston jäähdytys

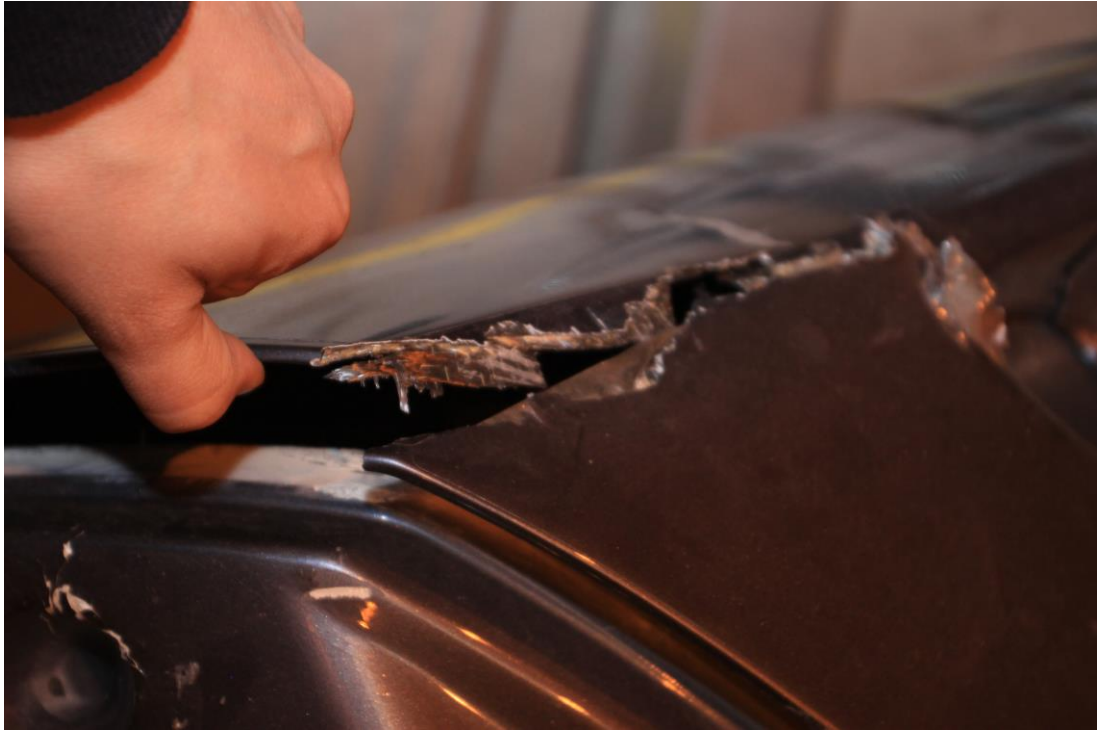
Peräosan lasikuitu- ja hiilikuituosat olivat vaurioituneet. Takapuskuri, takakansi ja tavaratila puuttuivat alkutilanteessa. Takakylkien komposiittiosien liittosaumat olivat irronneet, kuten kuvassa 6 käy ilmi. Auton vasemmalla puolella sijaitseva latauspistokkeen ympäristö oli repeytynyt. Hiilikuituisessa turvakaassa oli pieni vaurio (kuva 7), jonka korjaaminen oli mahdollista uudelleen hartsaamalla.

Kuva 6. Auton kuituosien repeämät. Kuvassa pahinten vaurioitunut kylkipaneeli.

Takakylkien osalta autoa ei ruvettu korjaamaan muutoin, kuin että saumat kiinnitettiin ruuviliitoksin. Takakansi, tavaratila ja takapuskuri kiinnitettiin autoon mukana tulleiden pääkiinnikkeiden avulla, jotta hahmotettaisiin auton muodot ja ulkonäkö. Suurin osa tukikiinnikkeistä oli vaurioitunut komposiittiosista tai kiinnikkeet uupuivat. Osat saatiin istumaan tekemällä tukikiinnityspisteet autoon.

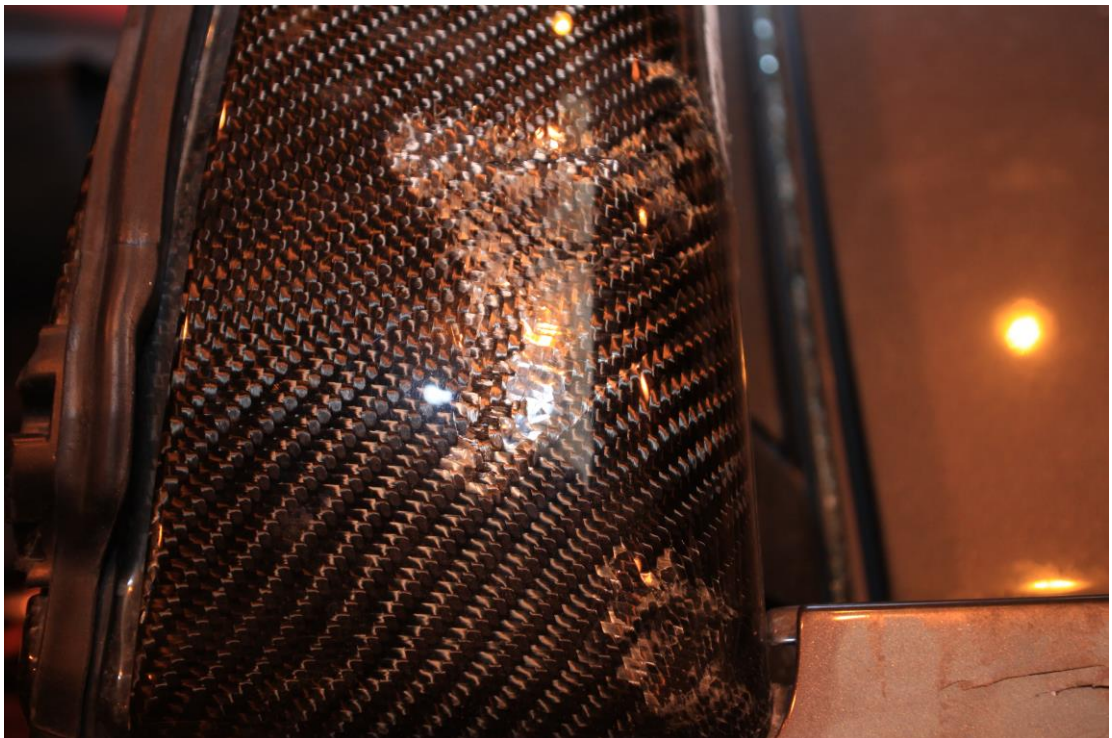
Kuva 7. Hiilikuituinen turvakaari ohjaamon ja moottoritilan välillä, lakkaus rikkoutunut.

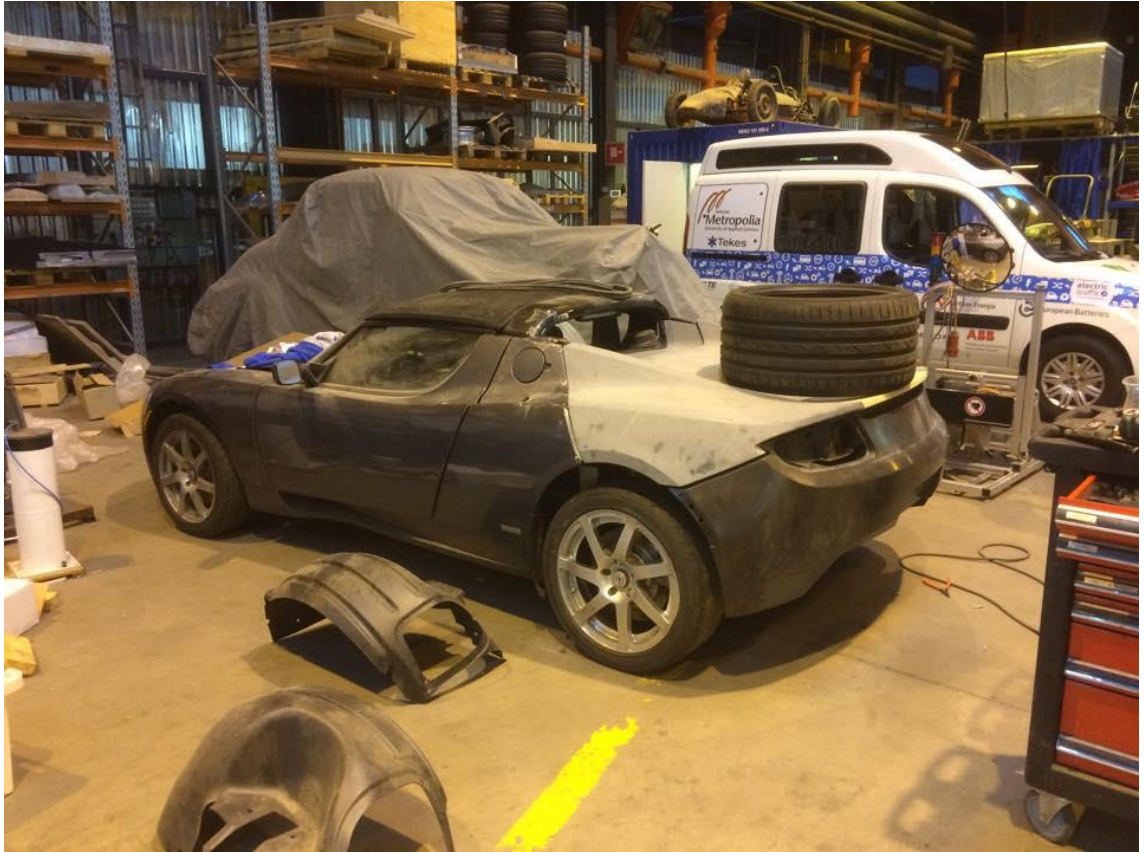
Auton korjaaminen oli sinällään helppoa mutta aikaa vievää. Väärät varaosat, jotka oli toimitettu, tuottivat päänvaivaa ja turhaa työtä. Puuttuvat kiinnikkeet, ruuvit ja pultit piti korvata rautakaupasta saatavilla kilotavaralla. Kuvassa 8 on havainnollistettu auton kunto työn valmistuttua.

Kuva 8. Auton kunto työn valmistuttua
