Rst-lämmönvaihtimen vaurioanalyysi

Metropolia Ammattikorkeakoulu

Insinöörityö

20.5.2016

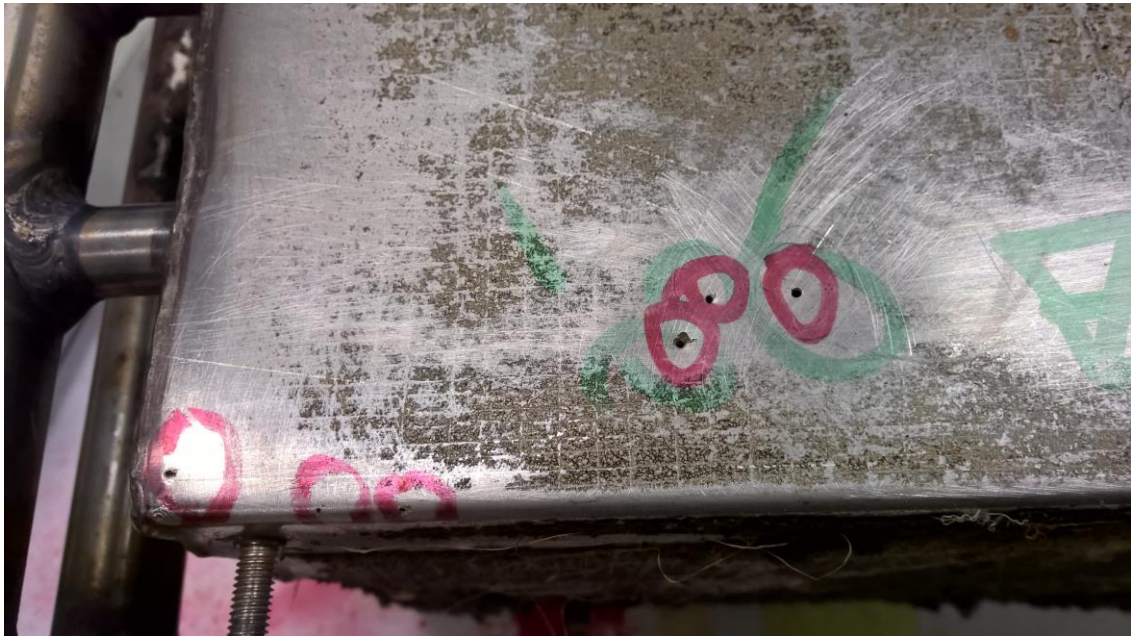
Tässä insinööriyössä tutkittava höyry-vesi -lämmönvaihdinta on käytetty laivakeittiön astianpesukoneen käyttöveden lämmittämiseen. Lämmönvaihtimen ruostumattomasta ohutlevystä valmistettu vaippa on yhdestä sivusta altistunut pistekorroosiolle (kuva 10), joka on syövyttänyt vaipan seinämää useita läpi meneviä reikiä. Vaippaan on liimattu joka sivulta 10 mm:n vaahtomuovieriste lämmönhukan vähentämiseksi (kuva 11).

Kuva 10 Pistekorroosion syövyttämiä reikiä

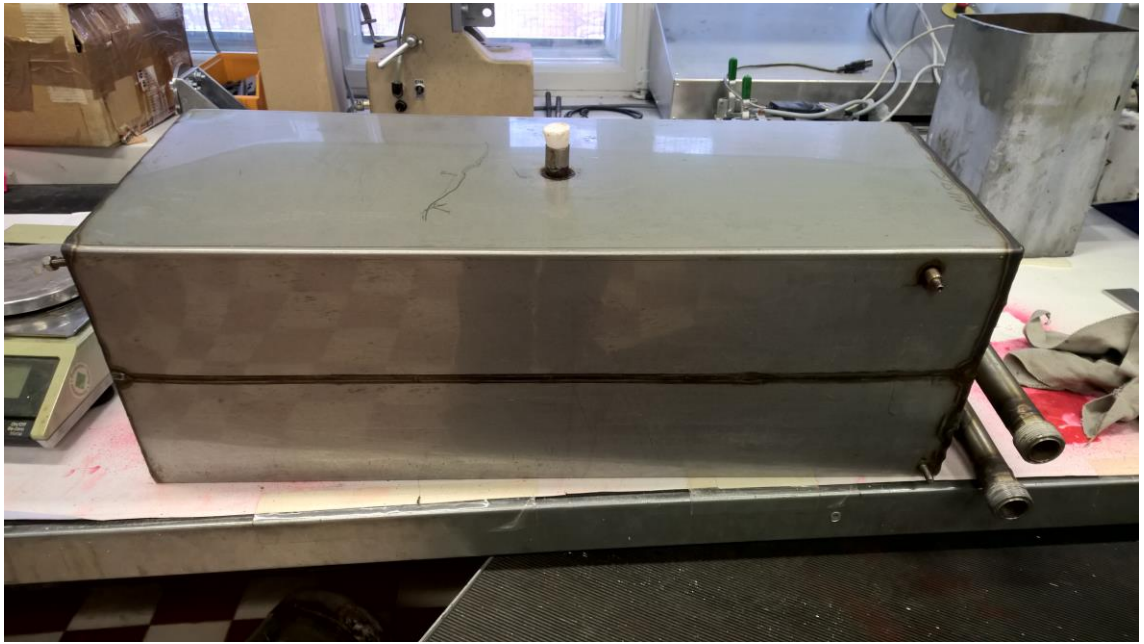
Jotta lämmönvaihdinta päästiin tutkimaan, aloitettiin työ poistamalla kaikki vaahtomuovieristeet ja puhdistamalla tinnerillä kaikki liimajäämät, jolloin päästiin tarkastelemaan itse vaipan pintaa ja sen vaurioita. Visuaalisen tarkastelun perusteella korroosiota oli vain yhdellä sivulla, muiden sivujen näyttäessä muutamaa naarmua lukuun ottamatta vaurioitumattomalta (kuva 12). Huomiota sen sijaan kiinnitti putkiliitosten sekä hitsisaumojen laatu (kuvat 13 ja 14). Putkien liitoskohdassa oli silminnähden ruostetta. Hitsit sen sijaan olivat kauttaaltaan tummentuneet, mikä viittaa puutteelliseen suojakaasun käyttöön. Vaippaan kiinnitettyjen putkien liitokset olivat näkyvästi ruostuneet.

Kuva 12 Lämmönvaihdin puhdistettuna. Vastakkaisilla sivuilla ei ollut näkyvää korroosiota.

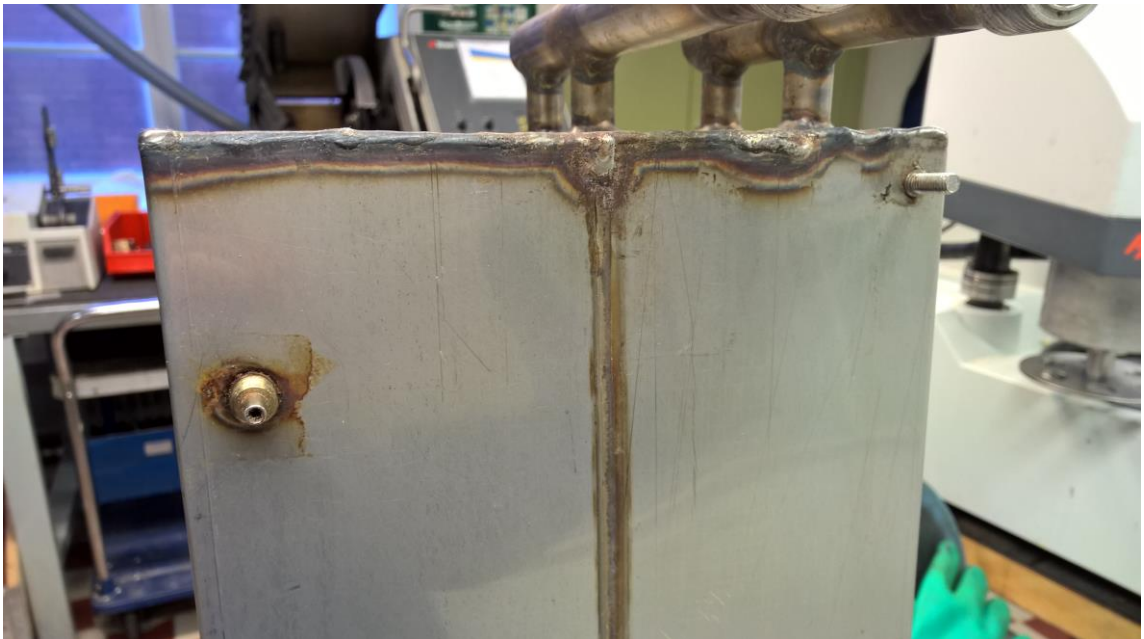
Kuva 13 Hitsit olivat kauttaaltaan tummentuneet

Lämmönvaihtimen hitseissä on selkeitä valmistusvirheitä. Kyljen pitkä sauma on hitsattu mitä ilmeisimmin robotilla. Hitsauksessa suojakaasun käyttö on ollut puutteellista, tai hitsausarvot vääriä. Myös hitsin jälkikäsitely on vajavainen. Tämän todistavat hitsien ulkopuolen tummentumat ja epätasaisuudet sekä hitsin sisäpuolen puutteellinen tunkeuma. Puutteellinen tunkeuma on jättänyt liitettävien levyjen reunat irti toisistaan, jolloin niiden välille on kehittynyt rakokorroosiota. Levyt olivat myös paikoitellen epätasossa toisiinsa nähden, jolloin saumakohtaan kehitty epätasainen reuna. Koska lämmönvaihtimen sisällä olevat olosuhteet ovat jo valmiiksi suotuisat korroosiolle, lisäävät kaikenlaiset pinnan epätasaisuudet korroosion riskiä. Vaipan päätylevyt ovat ilmeisesti käsin hitsattuja. Päätylevyjen hitsien pinta oli hyvin epätasainen ja saumat olivat hapettuneet niin sisäkuin ulkopuoleltakin. Hapettumista pystytään ehkäisemään suojakaasun käytöllä. Höyryputkien hitsiliitokset olivat siistit ja vaurioitumattomat, mutta vaipan läpi kiertävälle vedelle tarkoitettujen putkien istukkaliitoksien ulkopuolen saumoihin oli jäänyt rakoja, ja niihin oli kehittynyt ruostetta.

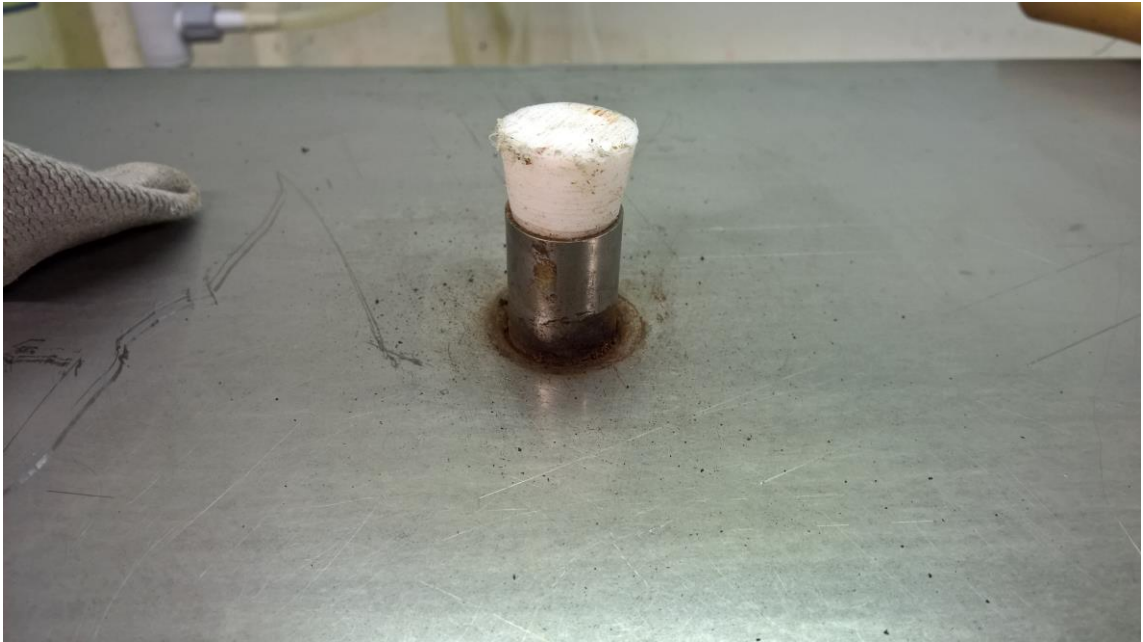
Kuva 14 Rakokorroosiota putkien liitoksissa

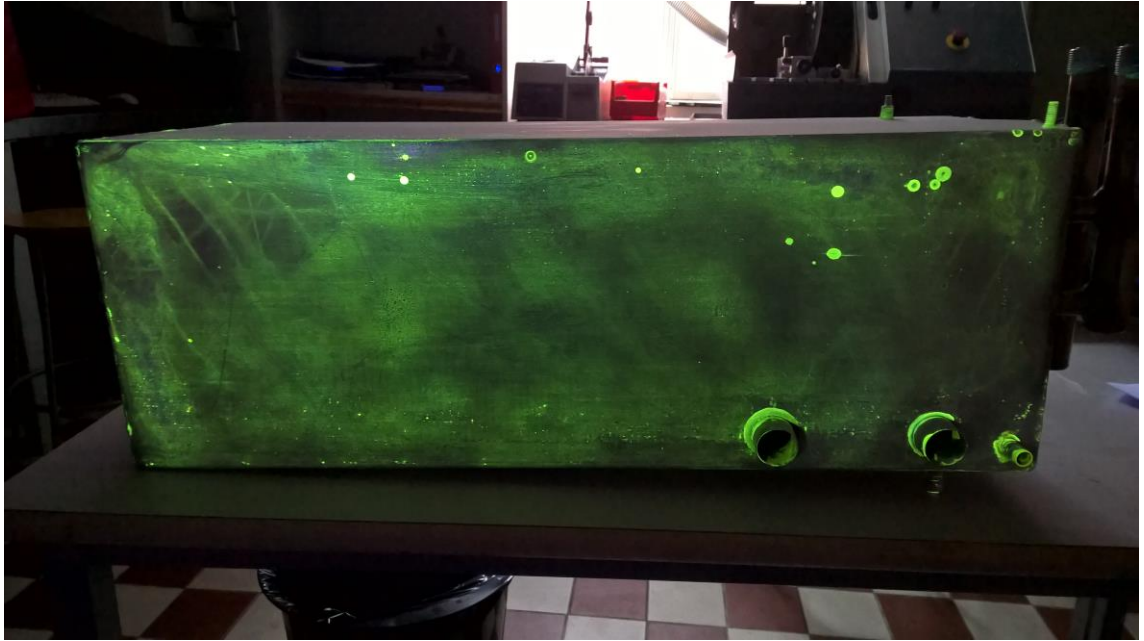
PT ei paljastanut lämmönvaihtimen pinnasta juurikaan sellaisia vaurioita, joita ei paljaalla
silmällä nähnyt. Testin tarkoituksena oli selvittää, onko pinnalla vielä huomaamattomia
alkavia korroosioalueita. Suurimmat korroosiopisteet olivat vaipan alapuoleisella sivulla
(kuva 15). Muilta sivuilta ei vaipan läpi meneviä pisteitä löytynyt. Vaipan hitsiliitoksen
puoleisella sivulta löytyi säännöllinen rivi pieniä pistemäisiä koloja (kuva 16). Kyseessä
voi olla vaipan työstämisessä käytetyn puristimen rosoisten leukojen jättämä painauma,
tai metallipölyn korrodoituminen eristeen alla. Pienet hiukkaset voisivat korrodoituessaan
vaurioittaa teräksen passiivikalvoa muodostaen tämän kaltaisia pieniä korroosiopisteitä
pinnalle. Pisteiden ei kuitenkaan katsottu olevan keskeisessä roolissa selvitettäessä
syitä vaipan puhki syövyttäneelle korroosiolle. Vaipan kaksi muuta sivua olivat ulkoisesti
hyvässä kunnossa, eikä näistä löytynyt merkkejä korroosiosta (kuva 17).

Kuva 15 Vaipan pohjan korroosiopisteitä

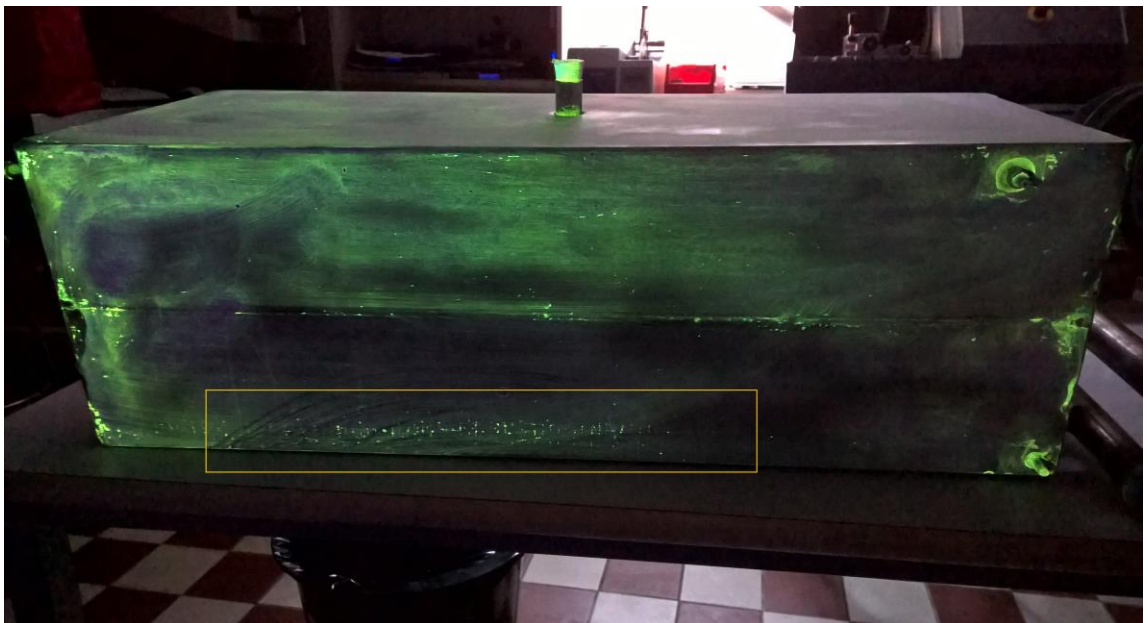
Kuva 16 PT:n paljastama pinnan vaurio hitsin alapuolella

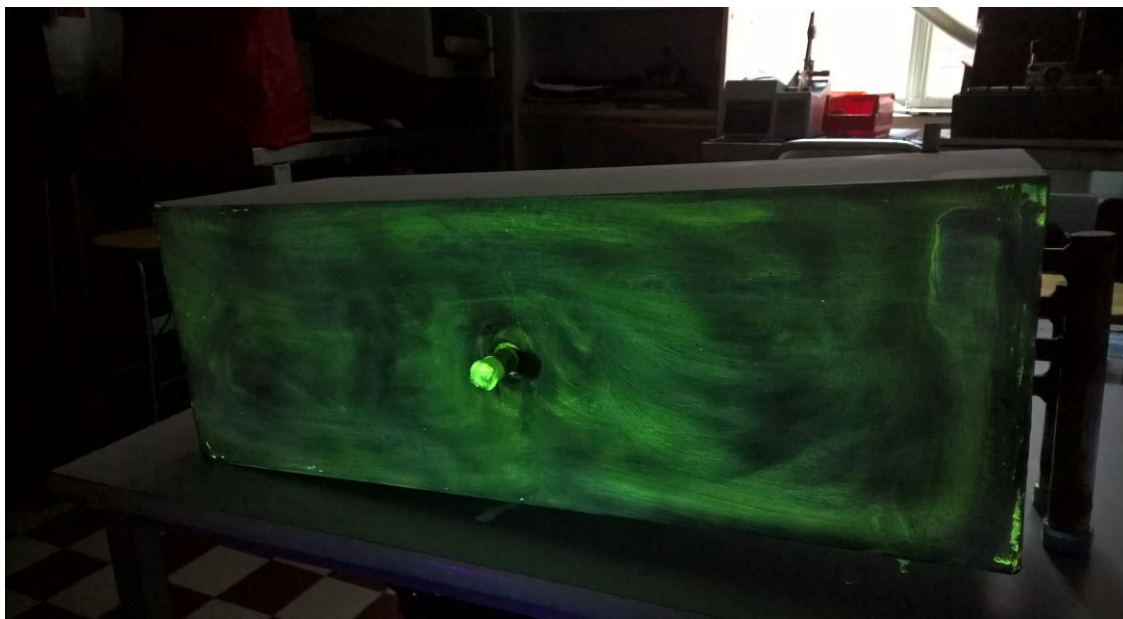
Kuva 17 Muista kyljistä ei löytynyt huokosia

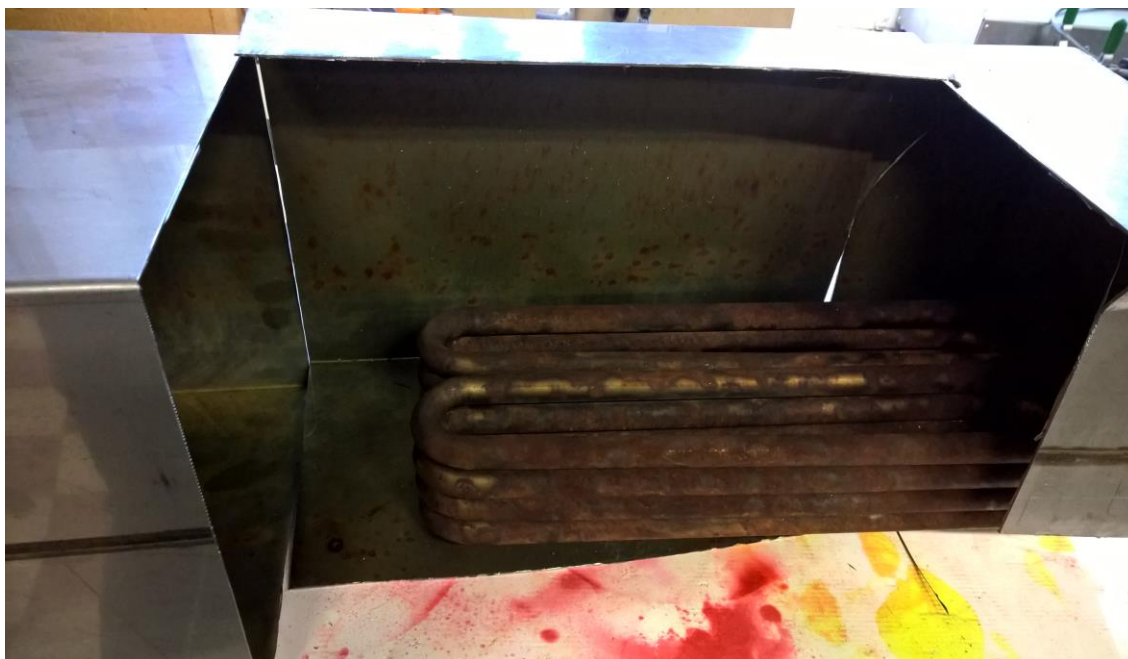
Vaipan sisältä paljastui paljon laajempi korroosioaurio, kuin ulkopuolen kunnosta pystyi olettamaan (kuva 18). Sisäseinämillä oli kauttaaltaan korrodoituneita pisteitä. Osa pisteistä oli pinnallisia värimuutoksia, eikä kaikkia pystynyt tuntemaan kynnellä kokeillessa. Paikoitellen korroosiopisteiden kohdalla oli paksu kerros ruostetta (kuva 19). Seinämillä esiintyvät korroosioalueet olivat säännönmukaisessa linjassa, mikä viittasi hitsausroiskeiden tai muun epäpuhtauden joutumiseen teräksen pinnalle. Levyt liittävät hitsit olivat sisäpuolelta kauttaaltaan korrodoituneet (kuva 20). Tutkimuksessa yllätti käämien korroosiomuoto. Seinämien sijaan käämeissä ei ollut yksittäisiä korroosiopisteitä, vaan putkien pinnat olivat lähes kauttaaltaan yleisen korroosion peitossa. Sen sijaan käämien vieressä oleva ohut putki, joka ilmeisesti oli ollut jonkinlainen lämpöanturi, oli täysin vaurioitumaton (kuva 21). Lämmönvaihtimen päädyssä oli yhdestä sivusta vaippaan kiinnitetty levy, jonka takana on veden sisääntuloreikä. Levyn tarkoituksena on ilmeisesti luoda virtaukseen turbulenssia, jolloin lämmönsiirto tehostuu. Levyn pinnalla oli voimakkaasti ruostuneita pisteitä (kuva 22).

Kuva 18 Lämmönvaihdin halkaistuna

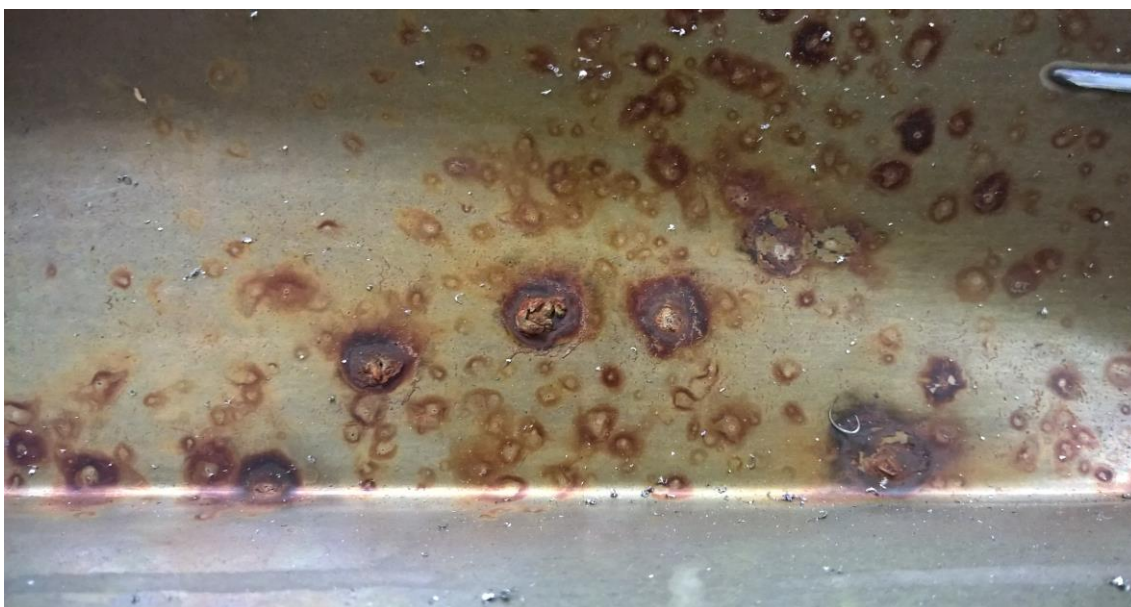
Kuva 19 Korroosiopisteiden päälle kertynyttä ruostemateriaalia. Irtonaiset partikkelit ovat vaipan sahauksesta syntyneitä.

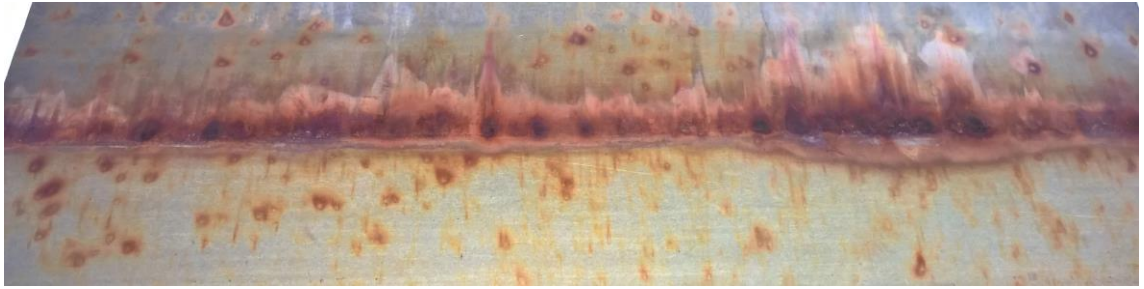
Kuva 20 Hitsin korroosiota

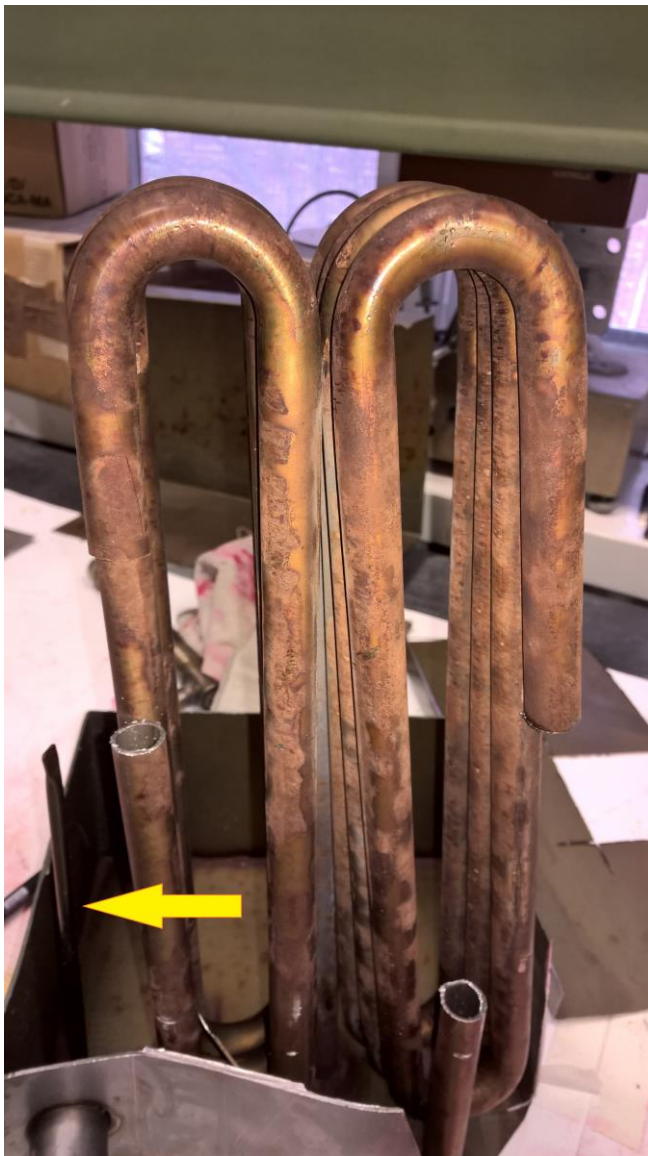
Kuva 21 Käämien korroosiota. Nuolen osoittama anturiputki oli täysin vaurioitumaton.

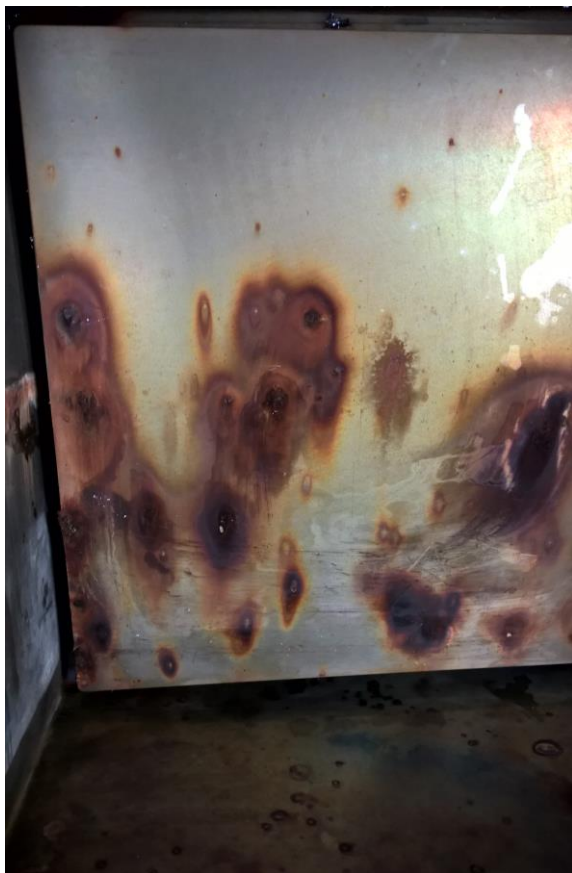
Kuva 22 Lämmönvaihtimen päädyssä oli yhdestä sivusta kiinnitetty levy, jonka takana oli veden sisääntuloaukko. Levyn tarkoitus on ilmeisesti muodostaa virtauksesta turbulenttista lämmönsiirron parantamiseksi.

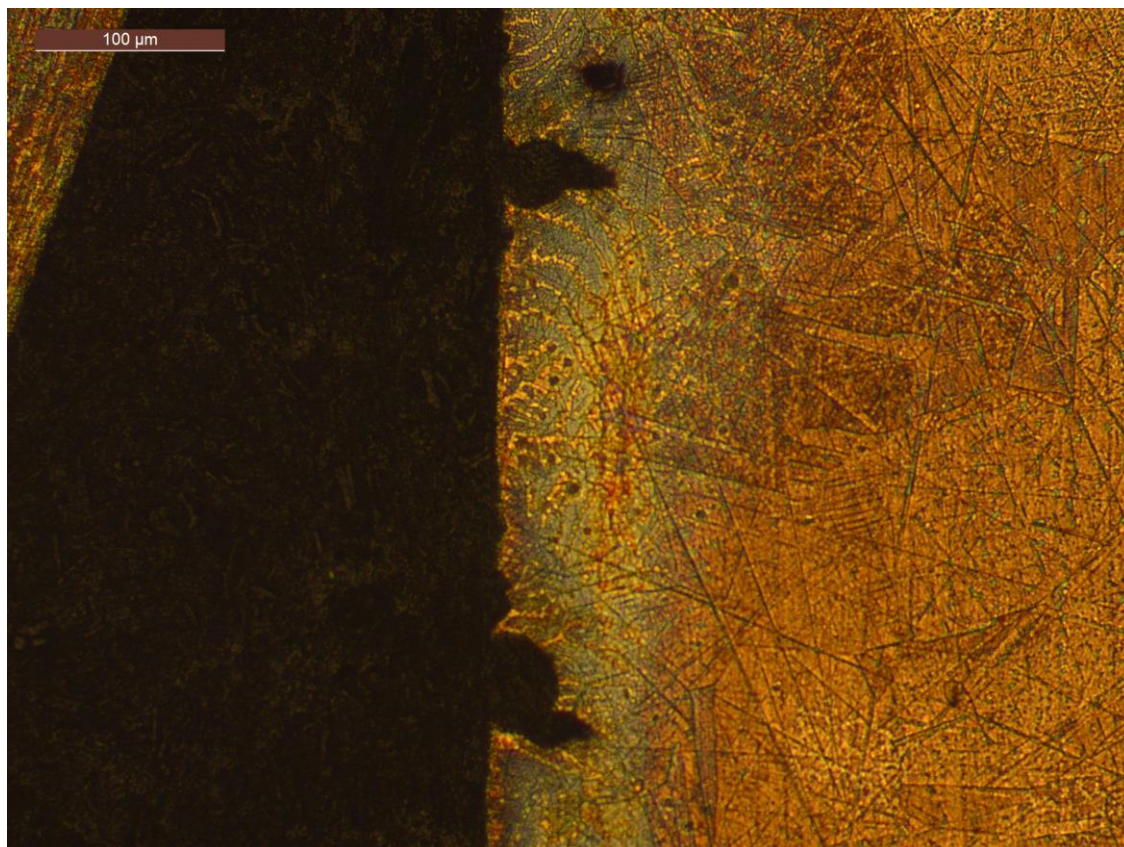
Kuva 28 Käämin pinnalla olevia korroosion syövyttämiä pisteitä. Kiderakenteessa näkyy myös selvä rajakohta, kuinka syvälle korroosio on edennyt.

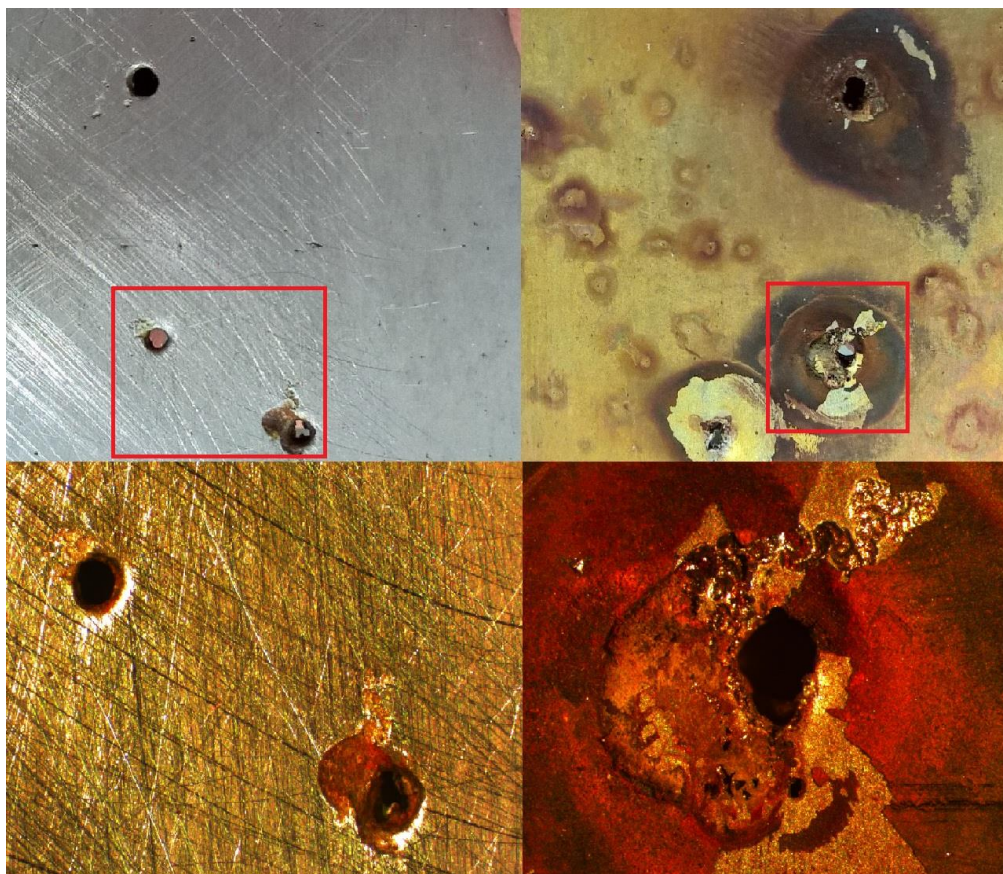
Pienempisuurennoksisella mikroskoopilla tarkasteltiin erityisesti korrodoituneita pintoja. Itse korroosiosta ei löytynyt mitään tyypillisistä korroosiomuodoista poikkeavaa. Vaikka materiaalit todettiin samaksi ja kaikki kohdat lämmönvaihtimessa altistuvat samalle vedelle, esiintyi korroosio eri muodossa eri pinnoilla. Kuten aiemmin luvussa 4 todettiin, korroosioalttius kasvaa lämpötilan noustessa. Lämmönvaihtimen sisällä käämien pinta on kaikkein kuumin, jolloin myös pintaa suojaava passiivikalvo on tuhoutumisalttiimpi kuin viileämpänä pysyvät seinämät. Vaipan seinämien korroosiomuoto oli pistekorroosiota (kuva 29), kun taas lämmönvaihtajien käämien pintojen korroosio oli enemmän yleistä korroosiota (kuva 30).

Kuva 29 Vaipan pistekorroosiota ulko- ja sisäpinnoilla. Yläpuoliset kuvat ovat suurentamattomia.

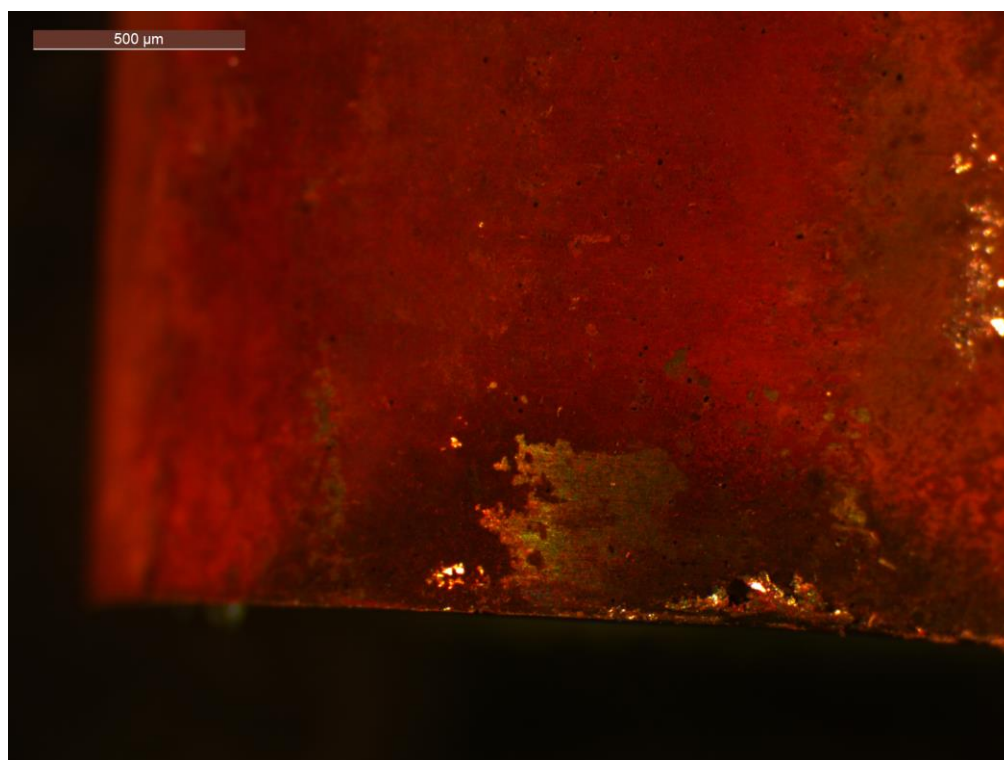
Kuva 30 Käämin pinta oli lähes kauttaaltaan korroosion peitossa

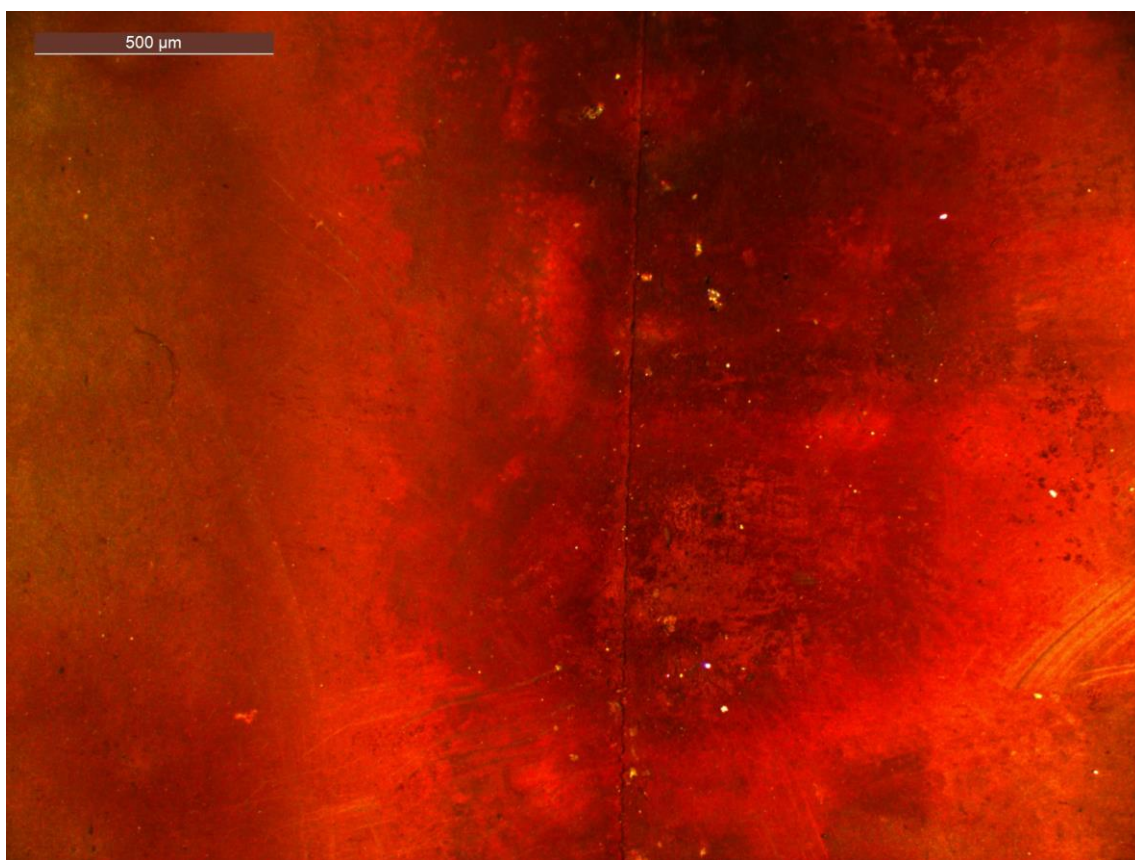
Mikroskooppitarkastus paljasti vaipan liitoksesta selkeän hitsausvirheen. Vaipan pitkä hitsiliitos oli juuren puolelta korrodoitunut koko matkalta. Mikroskoopilla otetut kuvat osoittivat, ettei juuren puolella näy hitsipalkoa ollenkaan (kuva 31). Puutteellinen tunkeuma on jättänyt raon levyjen väliin, jolloin saumakohtaan on kehittynyt rakokorroosiota. Levyt olivat myös paikoitellen hyvinkin epätasossa keskenään, jolloin niiden välille on syntynyt porrastusta.

Kuva 31 Puutteellinen hitsin tunkeuma juuren puolella
