# RIVITALON KORJAUS- SUUNNITTELU

| Työn nimi<br>Rivitalon korjaussuunnittelu | | | |
| Päiväys | 8.5.2016 | Sivumäärä/Liitteet | 31/78 |
| Toimeksiantaja/Yhteistyökumppani(t)<br>Rautavaaran kunta | | | |

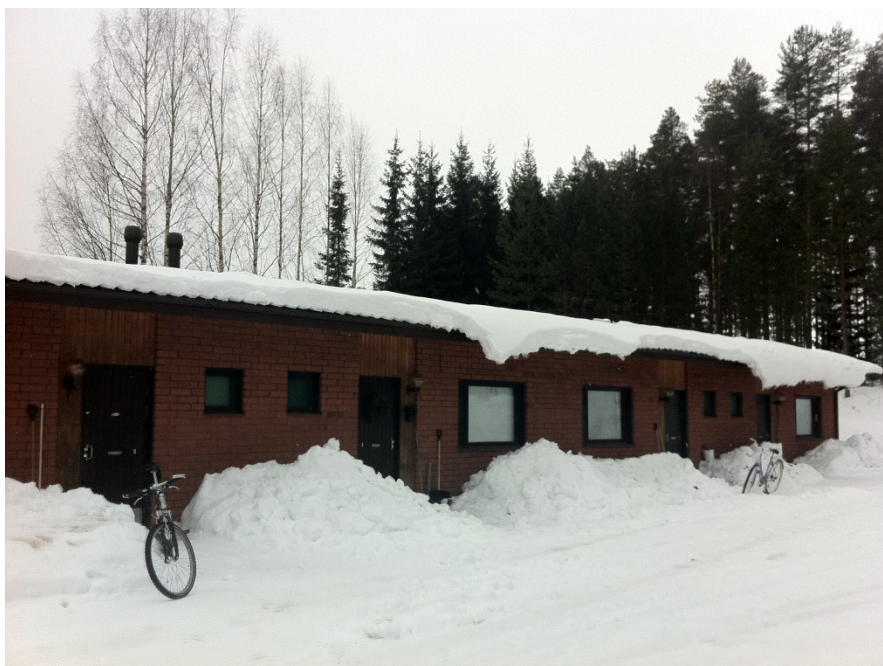
KUVA 1. Mäntylä I (Rautavaaran kunta 2015)

Kuvassa 1. Mäntylä I:n toinen rakennus, jonka kuntotutkimuksissa selvinneitä puutteita mm. piha-alueilla istutukset ovat päässeet vuosin saatossa kasvamaan ja sijaitsevat liian lähellä rakennuksia sekä leikkialueella lasten keinut ovat puutteelliset. Rakennuksen ulkopuolisissa osissa ongelmia aiheuttavat maanpinnan kallistukset sekä sadevesiviemäröinnin puuttuminen. Salaojajärjestelmät ovat teknisen käyttöikänsä päässä, jos niitä ylipäätään on ja rakennuksen yläpohjassa on havaittu lämpövuoto sekä vesikatteen vuotaminen paikoin. Huoneistoissa sijaitsevista märkätiloista havaittu ylimääräistä kosteutta puurakenteisissa seinissä sekä asunnon 6 olohuoneen katossa vuotojälki.

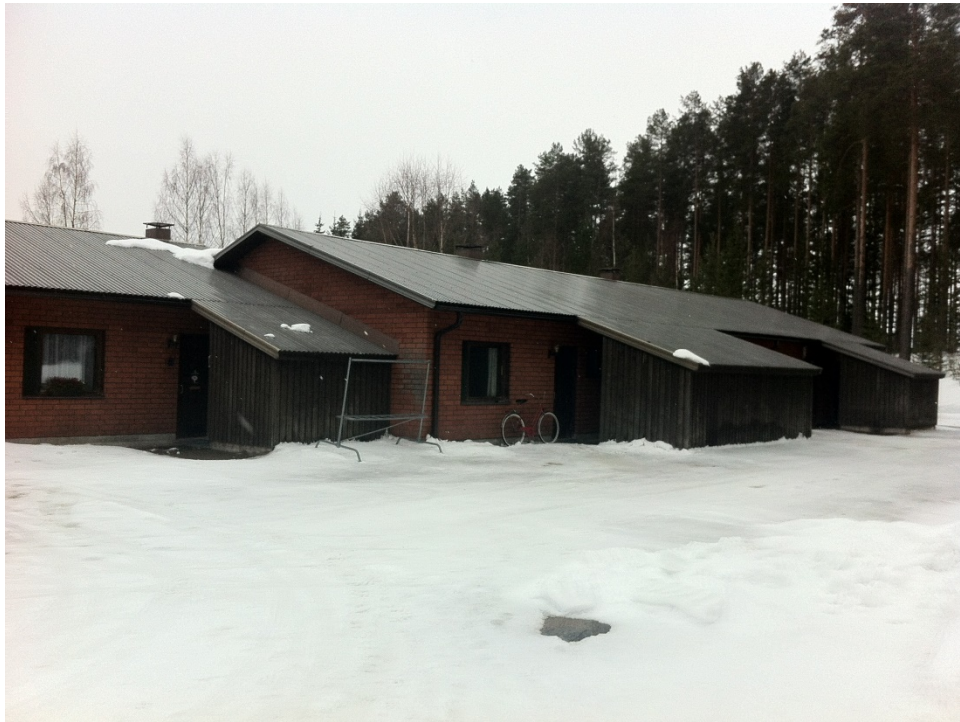
KUVA 2. Mäntylä II (Rautavaaran kunta 2015)

Kuntotutkimuksissa selvinneet puutteet Mäntylä II:n rakennuksissa, toinen rakennuksista kuvassa 2. Kuten Mäntylä I:ssä piha-alueilla istutuksia sijaitsee liian lähellä rakennuksia. Piha-alueen varusteet ovat päässeet huonoon kuntoon, pyykkilinet on kallistunut, hiekkalaatikossa kasvaa heinää sekä hiekoitushiekan laatikon kunto on huono. Rakennuksen ulkopuolisissa osissa puutteita esiintyy maanpinnan kallistuksissa (kallistuksen rakennuksiin päin) eikä sadevesiä ole paikoittain ohjattu minnekään. Salaojat ovat teknisen käyttöään päässä ja paikoittain tukkiutuneet, vesikatteen peltien ruuvit ovat löystyneet. Huoneistossa 7:n olo- ja makuuhuoneessa silmin havaittavaa mikrobikasvustoa.

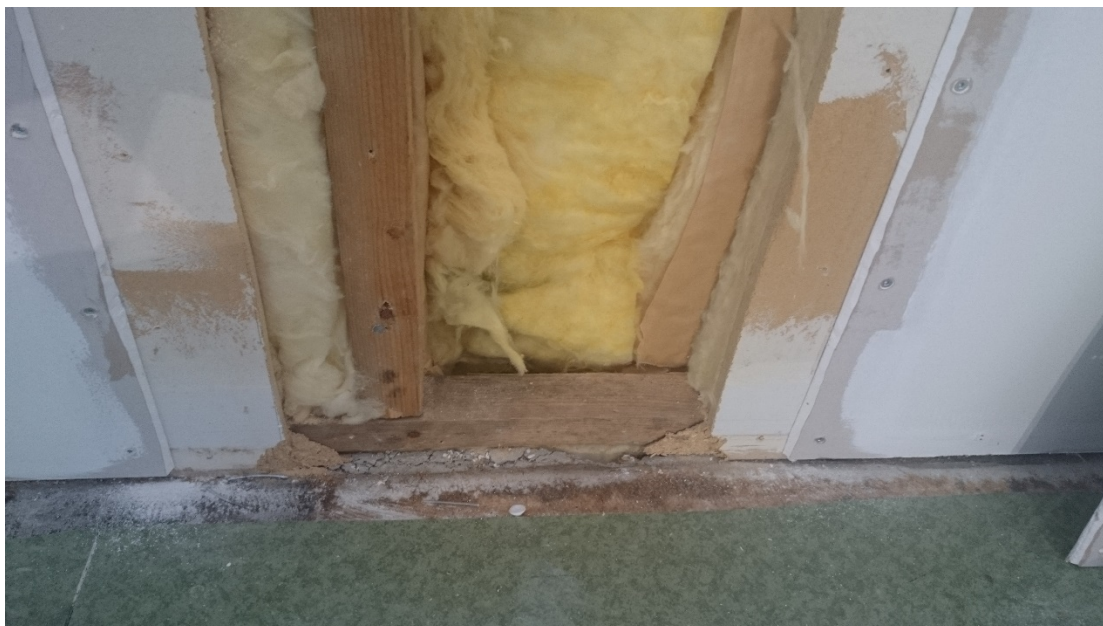
KUVA 4. Avattu seinärakenne (23.2.2016 Haapakorpi)

Kunnan rakennustyöntekijät olivat avanneet kuvassa 4. näkyvän rakenteen valmiiksi. Lämmöneriste oli myös poistettava jotta päästiin käsiksi kantavan seinärungon alaohjauspuuhun. Levytys lähtee lattiapinnasta, mutta muu rakenne jatkuu noin 120 mm betonisen lattialaatan tasalta alaspäin. Rakenteen pohjalla on alaohjauspuu joka toimii alustana rakennuksen kantavalle rungolle joka siirtää rakennukselle tulevat kuormat perustuksille.

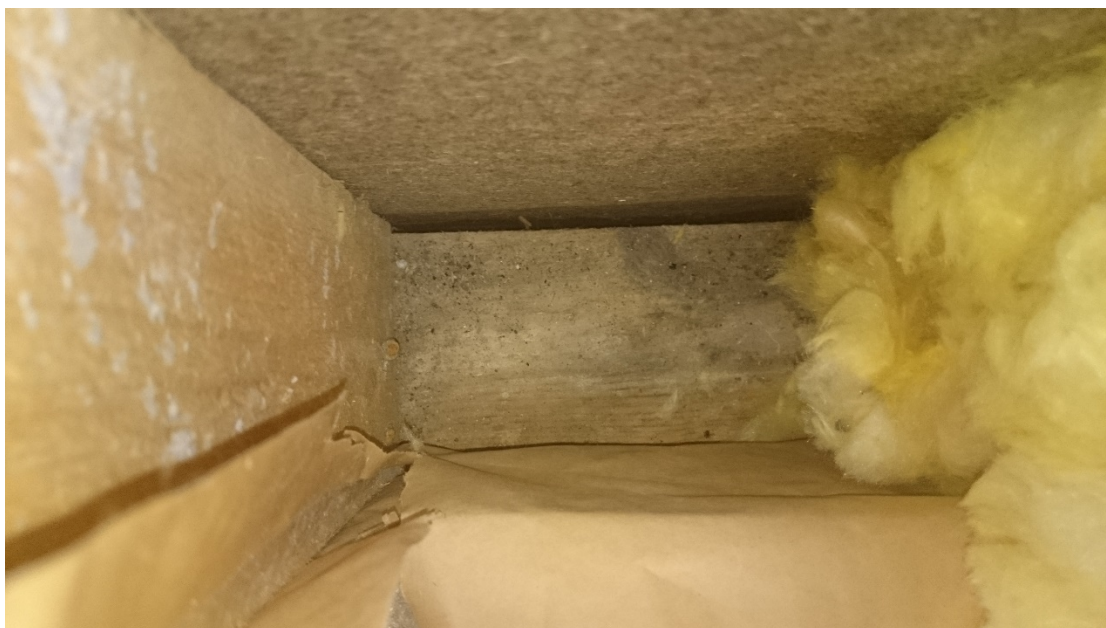
KUVA 5. Valesokkelin kantavan seinärungon alaohjauspuu (23.2.2016 Haapakorpi)

Valesokkelin kunto osottautui odotuksia paljon paremmaksi. Rakenteessa ja rakennuksessa on paljon edellytyksiä rakenteen täydelliselle homeutumiselle ja lahoamiselle. Alaohjauspuussa ei havaittu merkkejä aistinvaraisella tutkimisella homeesta tai lahoamisesta, kuten kuvasta 5. huomaa. Tämän havainnon perusteella ei kannata suorittaa valesokkelin korjaustoimenpidettä, mutta pelkääntään yhteen tarkastukseen ei voida täysin luottaa ja useammat rakenteen kuntotarkastukset ovat suositeltavia. Mäntylä II:n valesokkelirakennetta ei ole tarkastettu olleenkaan, joten siellä rakenteen toimivuus voi olla täysin erinlainen verrattuna Mäntylä I:een. Valesokkelin korjaus on suhteellisen hidasta ja kallista. Korjauksessa valesokkelin pohjalla oleva puinen alaohjauspuu nostetaan maanpintaa korkeammalle lähtemään lattipinnan tasaota. Alaohjauspuun voi nostaa erilaisilla harkoilla tai valesokkelin korjaukseen suunnitelluilla teräksisillä kengillä. Kengät siirtävät rungolle tulevat kuormat perustuksille alaohjauspuun tavoin. Eristyksessä suositellaan käytettävän polyurataani eristystä jonka tiiviys saadaan varmistettua uretaanivaahdolla.

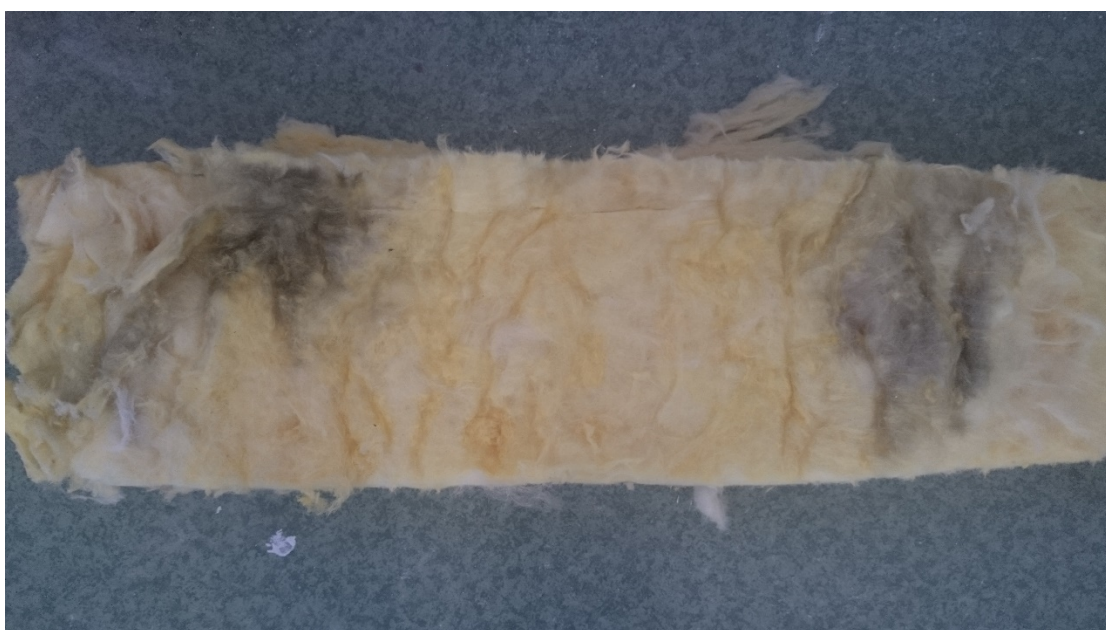
KUVA 6. Avatussa tarkastuskohdassa tummunut lämmöneriste (23.2.2016 Haapakorpi)

Kuvassa 6. valesokkelissa ollut lämmöneriste oli hieman tummunut. Tummuminen eristeessä viittaa kosteuteen eristeessä, mutta tummuminen on varsin vähäistä olosuhteisiin nähden. Molemmissa kohteissa on ns. ihanteelliset olosuhteet valesokkelirakenteen alaohjauspuun ja rungon alaosan vaurioitumiselle. Rakenteiden ilmaraot ovat pienet (10 mm) ja todennäköisesti tukossa laastipurseista, ainakin muurauksen alapäässä tehden ilmaraosta tuulettumattoman. Rakennuksen maanpintojen kallistukset ovat ajan kuluessa muuttuneet päinvastaisiksi ja usealla seinustalla kallistukset ovat kohti rakennusta, aiheuttaen pintavesien johtumisen sokkeliin. Sokkelista puuttuu perusmuurilevy joka estäisi veden imeytymisen rakenteeseen. Sadevesien ohjaus katolta on puutteellista ja sadevesijärjestelmä puuttuu kokonaan. Salaojat ovat teknisen käyttöiän päässä ja ovat osittain tukossa. Kaikki puutteet aiheuttavat teoriassa alaohjauspuulle suuren kosteusrasituksen, joten kuntotutkimuksessa rungon hyvä kunto yllätti kun kaikki rakenteen toimivuuteen vaikuttavat negatiiviset tekijät oli ennalta tiedossa.

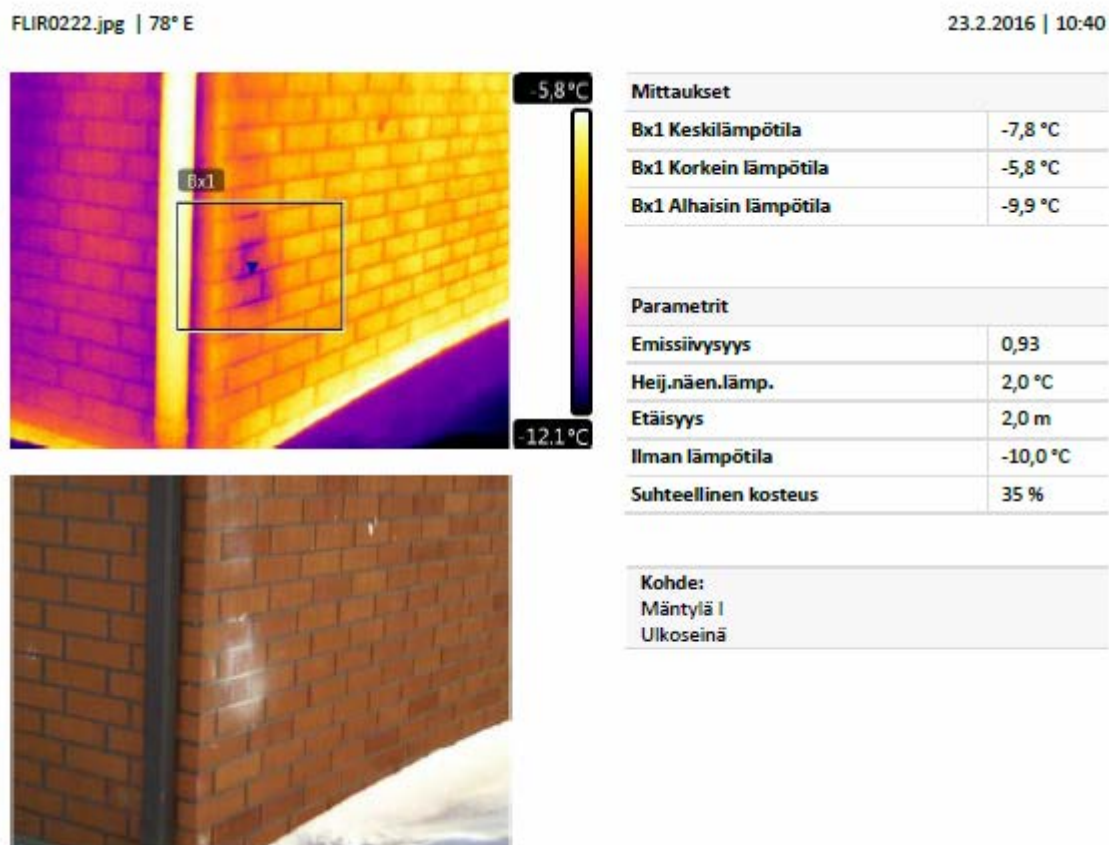
KUVA 12. Mäntylä I lämpökuvaus (23.2.2016 Haapakorpi)

Alkuperäisen suunnitelman mukaan lämpökuvaus oli tarkoitus suorittaa heti tammikuussa pakkasten aikaan, mutta ilman lauhduttua pääsimme kuvamaan vasta helmikuun lopulla. Ulkopuolinen lämpökuvaus kohdistui Mäntylä I:n ensimmäiseen taloon. Ulkoilman lämpötila oli kuvaushetkellä noin -10 astetta. Aurinko paistoi paikoittain kuvattaviin seiniin, mutta ei vaikuttanut oleellisesti kuvaustuloksiin. Kuntoarviossa kehoitettiin kuvaamaan ulkoseinät jossa kasvaa jäkälää, jäkälä on merkki kostuneesta tiilestä ja mahdollisesta lämpövuodosta.

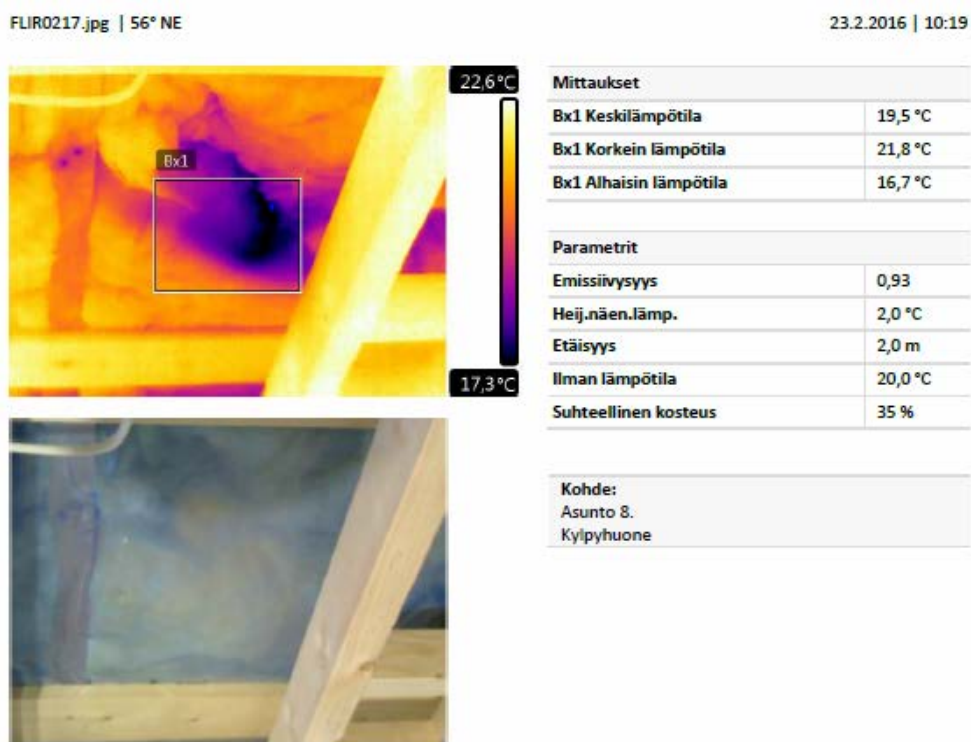
KUVA 13. Asunto 8. lämpökuvaus (23.2.2016 Haapakorpi)

Mäntylä I:n rakennus lämpökuvattiin 23.2.2016 asunnoista 7 ja 8. Lämpökuvattavat kohteet olivat kuvaushetkellä remontissa, jolloin huoneistot olivat tyhjiä huonekaluista joka edisti kuvauksen kulua. Kuvaukset kohdistuivat huoneistojen nurkkakohtiin sekä yläpohjaan, koska kunto-tutkimuksessa oli todettu puutteita yläpohjan eristyksessä.

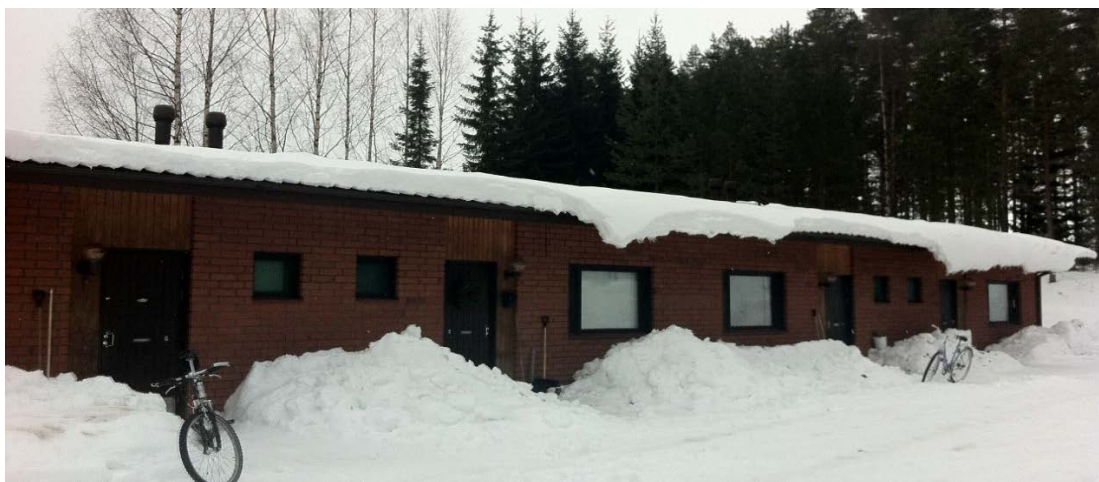
KUVA 14. Mäntylä talo 1:n ulkonäkö (Rautavaaran kunta)

Ylläolevasta kuvasta 14. huomataan rakennuksen värimaailman tummuus ja sisäänkäyntien katosten puuttumisen aiheuttamia ongelmia. Katosten puuttuminen aiheuttaa lumen tippumisen heti oven eteen, vaikeuttaen asuntoihin kulkua ja tuo paljon lunta lähelle sokkelia josta se sulaessaan pääsee nykyisillä rakenneratkaisuilla imeytymään rakenteisiin. Myös pyörien nykyinen säilytys tulee kuvasta hyvin selville.

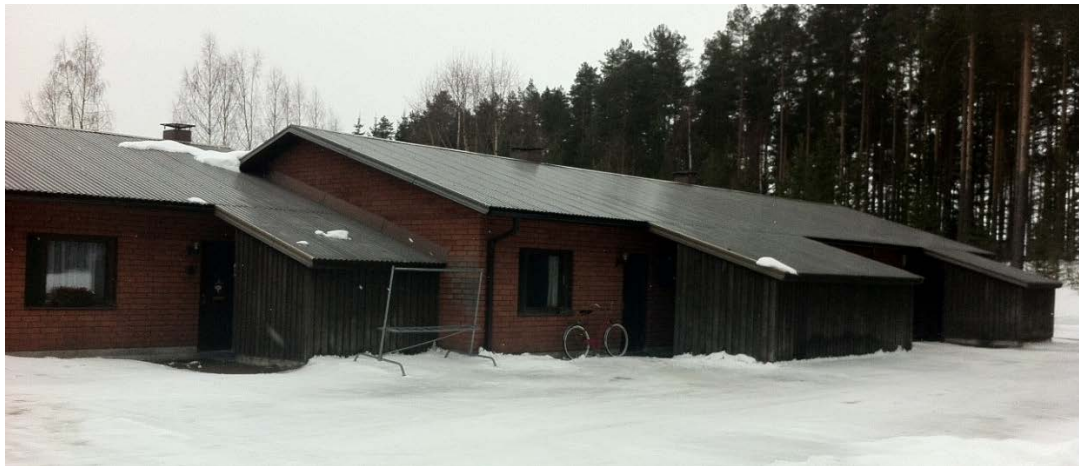
KUVA 17. Mäntylä II ulkonäkö (Rautavaaran kunta)

Ylläolevassa kuvassa 17. Mäntylä II:n nykyinen ulkonäkö on vielä hieman tummempi verrattuna Mäntylä I:n ulkonäköön, johtuen sisäänkäyntien yhteyteen rakennetuista varastoista jotka ovat tummaa lomalaudoitusta. Rakennuksen ja varaston välille olisi mahdollista asentaa valokate tuomaan luonnonvaloa sisäänkäynneille. Nykyisillään sisäänkäynnit ovat kuin luolat, erittäin pimeitä ja sisään pääsee vähän luonnonvaloa. Valokatteen asennus ei ole kuitenkaan tässä tapauksessa kannattavaa kaikki tekijät huomioiden, vaan valon lisäys sisään käynneille tuotetaan jatkossakin keinovalolla. Parannuksena Mäntylä I:n verrattuna rakennuksen sisäänkäynnit ovat katetut, mutta lumi pääsee silti tippumaan sisäänkäynnin eteen.

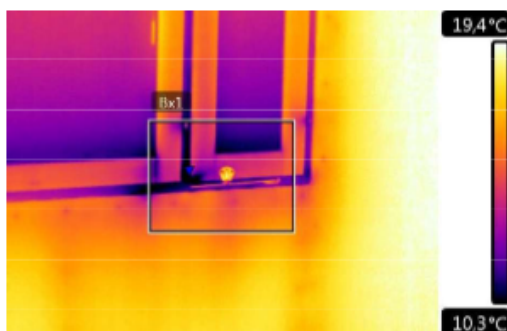
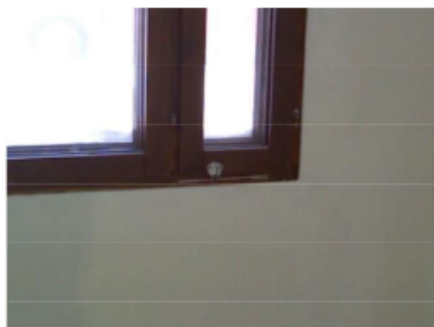
Asunto 8.  
Makuuhuone

Ikkunan tiivistyksessä puutteita ja ikkunan karmissa halkeama. Aiheuttaa ilmavuotoa rakennukseen. Ikkunoiden vuotamien vanhemmissa rakennuksissa on tavanomaista.

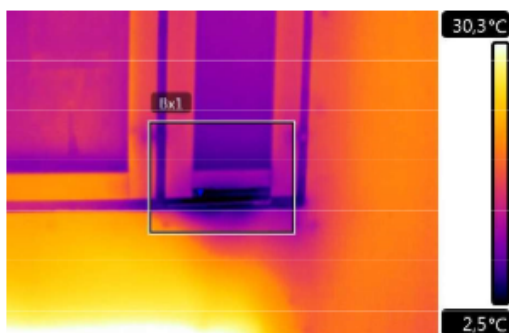
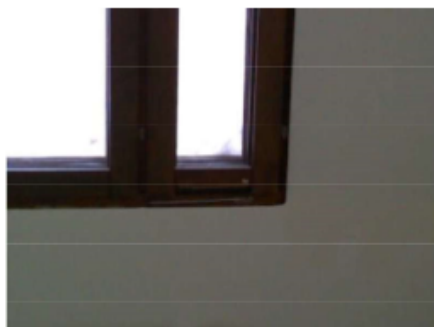
Ikkunan tiivistyksessä puutteita ja ikkunan karmissa halkeama. Aiheuttaa ilmavuotoa rakennukseen. Ikkunoiden vuotamien vanhemmissa rakennuksissa on tavanomaista.

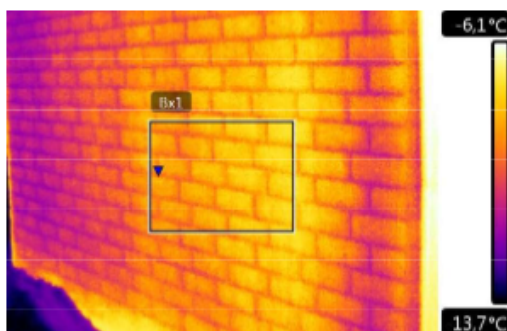
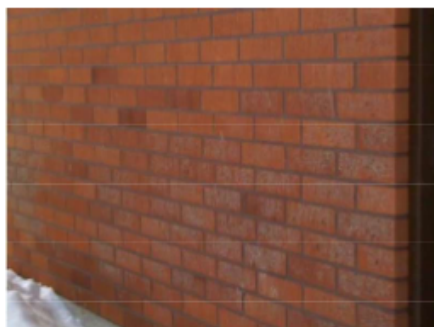
Tiiliseinässä kasvaa jäkälää, jäkälän kasvaminen on merkki kostuneesta tiilestä. Kosteus voi siirtyä seinärakenteen eristekerrokseen ja aiheuttaa liiallista mikrobikasvustoa. Joskus tiiliseinissä kasvava jäkälä on harmitonta ja johtuu tiiliseinän hitaasta kuivumisesta, johon ilmansuunta vaikuttaa.
