Pientalon kuntoarvio ja korjaustarveselvitys

Henrik Turtinen
Opinnäytetyö
Kevät 2016
Rakennustekniikan koulutusohjelma
Oulun ammattikorkeakoulu

Tämän opinnäytetyön tavoitteena oli tutkia Rovaniemellä sijaitsevan, vuonna 1967 rakennetun pientalon vaipparakenteiden kunto ja mahdolliset vauriokohdat. Lisäksi tarkoituksena oli laatia kuntotutkimuksessa esille nousseisiin korjaustarpeisiin korjausvaihtoehtoja kustannusarvioineen.

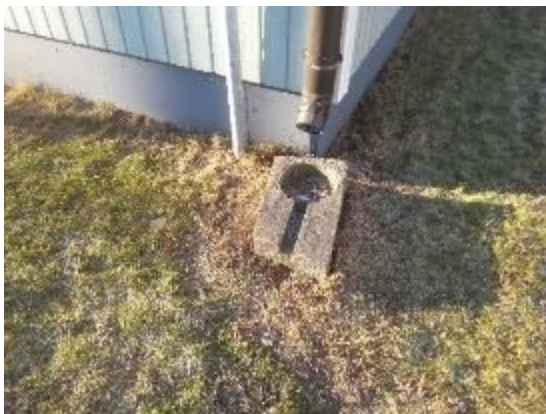
Rakennuksen vierustalla havaittiin puutteita kattovesien ja pintavesien poisjohtamisessa. Sadevesijärjestelmän puuttumisen (kuva 4) ja pintamaan väärän kallistuksen takia (kuva 5) sadevesi ja katolta tuleva hulevesi jäävät rakennuksen vierustalle ja aiheuttavat kosteusvaurioriskin rakenteisiin, rakenteiden vierustalle tai rakenteiden alle. Rakenne kastuu jatkuvasti joko suoraan tai kapillaari-ilmion vaikutuksesta. Salaojia tai routasuojauksia ei rakennuslupakuvien mukaan ole.

KUVA 4. Sadevesijärjestelmän puutteesta johtuen katolta tuleva vesi jää rakennuksen viereen

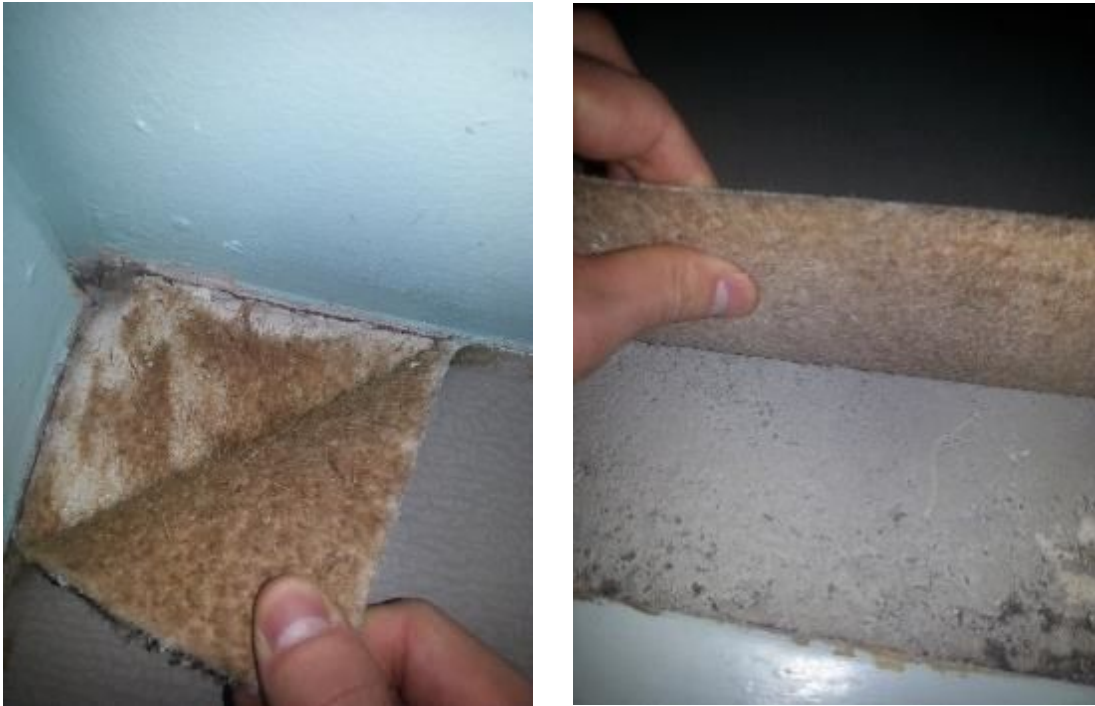
Alapohjarakennetta tutkiessa havaittiin, että kuivissa tiloissa, autotallissa ja kylmiössä lattiapäällysteenä on muovimatto. Muovimatto on joissakin huoneissa liimattu laattaan kiinni (kuva 7). Kattilahuoneen betonilattian maalipinta on paikoin rapautunut. Märkätilojen lattiapinnassa on keraaminen laatta.

KUVA 7. Liimattu lattiamatto (vas.) ja liimaamaton lattiamatto (oik.)

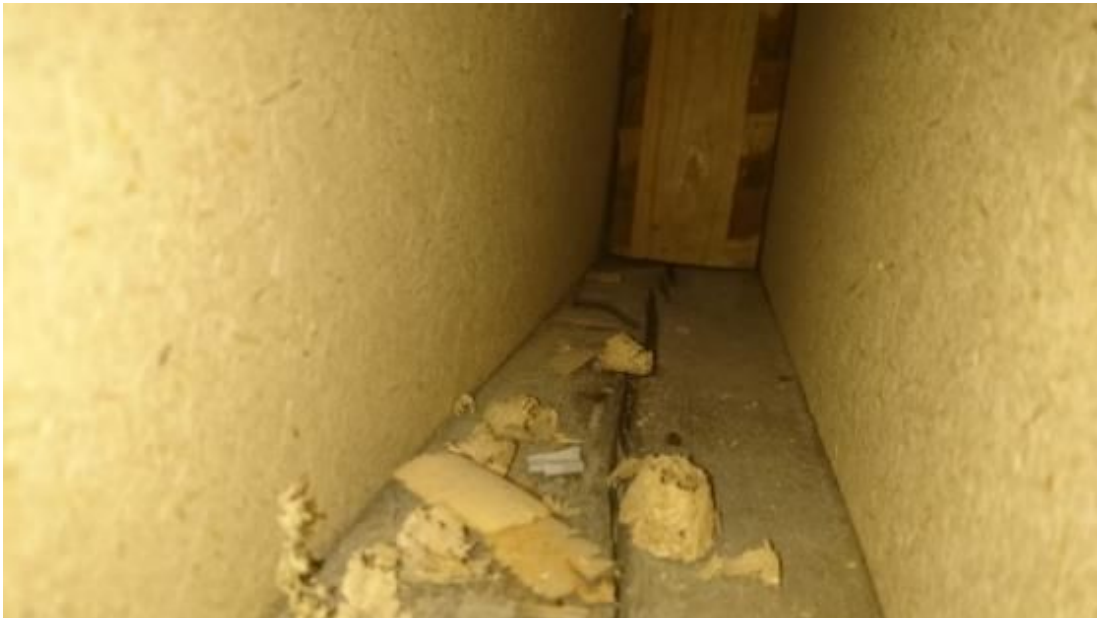
Kuivien tilojen väliseinärakenne alkaa maata vasten olevan alemman betonilaatan päältä. Alapuun alapuolisesta kosteuskatkosta laatan ja puuosien välissä ei ole tietoa. Omistajalta saadun tiedon mukaan väliseinille on rakennettu oma sokkelirakenne. Rakenneavauksen perusteella ainakaan mittauspisteen PM1 väliseinässä ei ole lämmöneristystä (kuva 8).

KUVA 8. Väliseinän alaosa

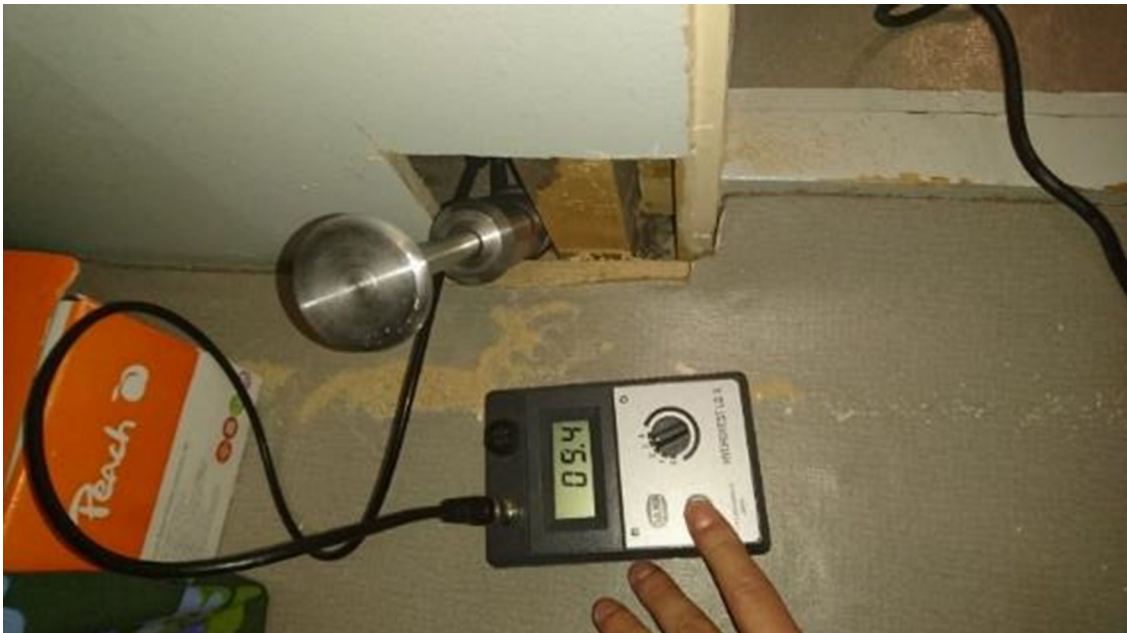
KUVA 9. Mittauspiste PM1

Väliseinän alaosan mittauspisteestä PM1 mitattiin puun kosteus painoprosentteina 9,4 P %. Olosuhteet huomioon ottaen ei havaittu haitallisia kosteusarvoja eikä mittauspisteessä ole kosteusvauriota (kuva 10).

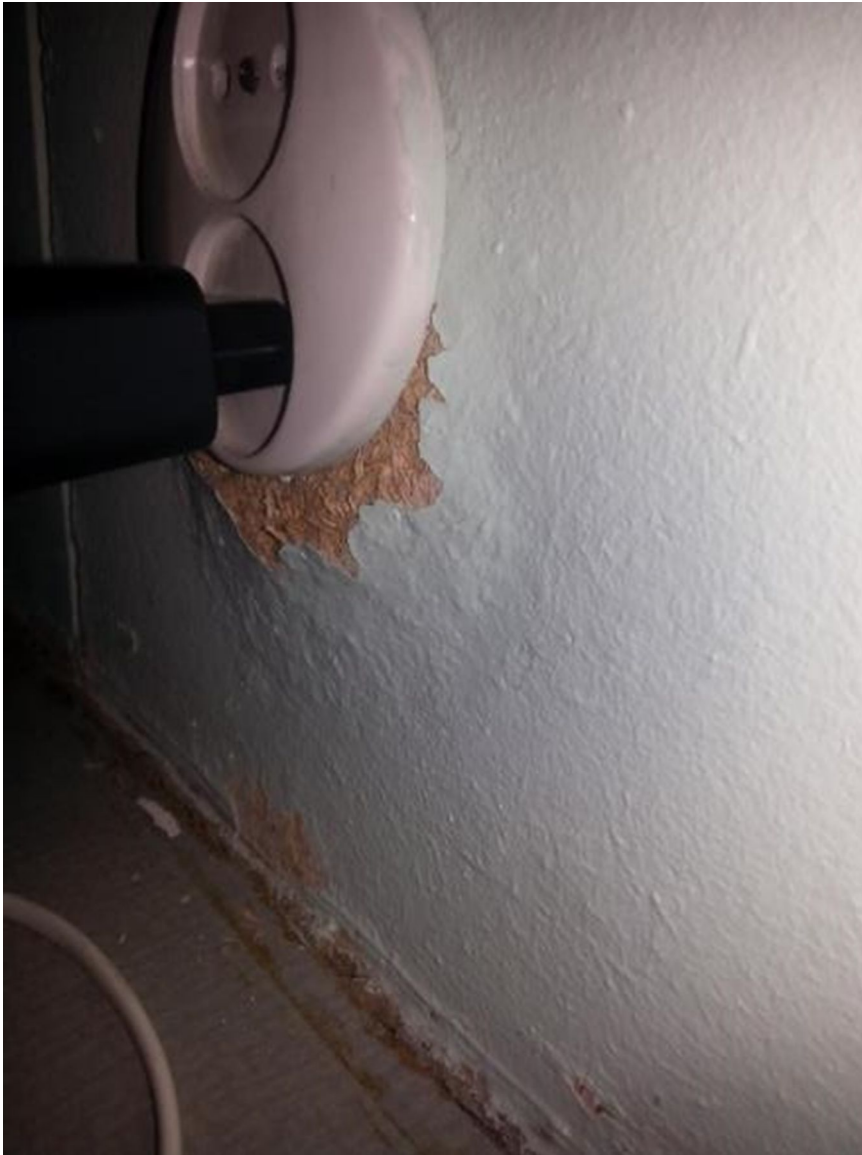
Ulkoseinissä havaittiin selkeitä ilmavuotoja läpivientien kohdalla. Joissakin läpivienneissä oli merkkejä kosteuden aiheuttamasta kupruilusta (kuva 13).

KUVA 13. Kosteusvaurio sähköpistokkeen läpiviennin ympärillä

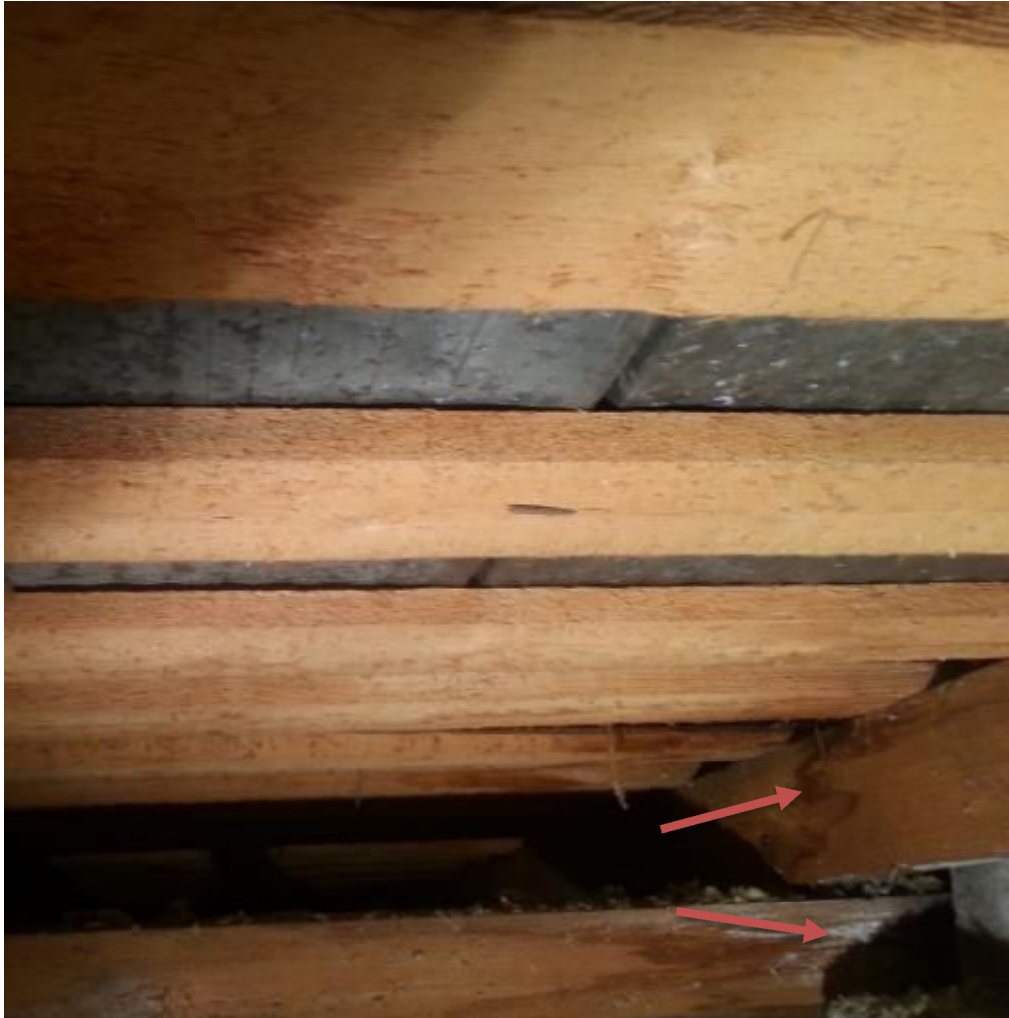
Yläpohjan kantavan puurakenteen tutkimuksissa havaittiin kosteuden aiheuttamia jälkiä. Jäljet johtuvat todennäköisesti peltikaton alapintaan tiivistyneestä kondenssivedestä tai vesikaton paikallisesta vuodosta (kuva 14).

KUVA 14. Kosteuden aiheuttamia jälkiä puurakenteissa

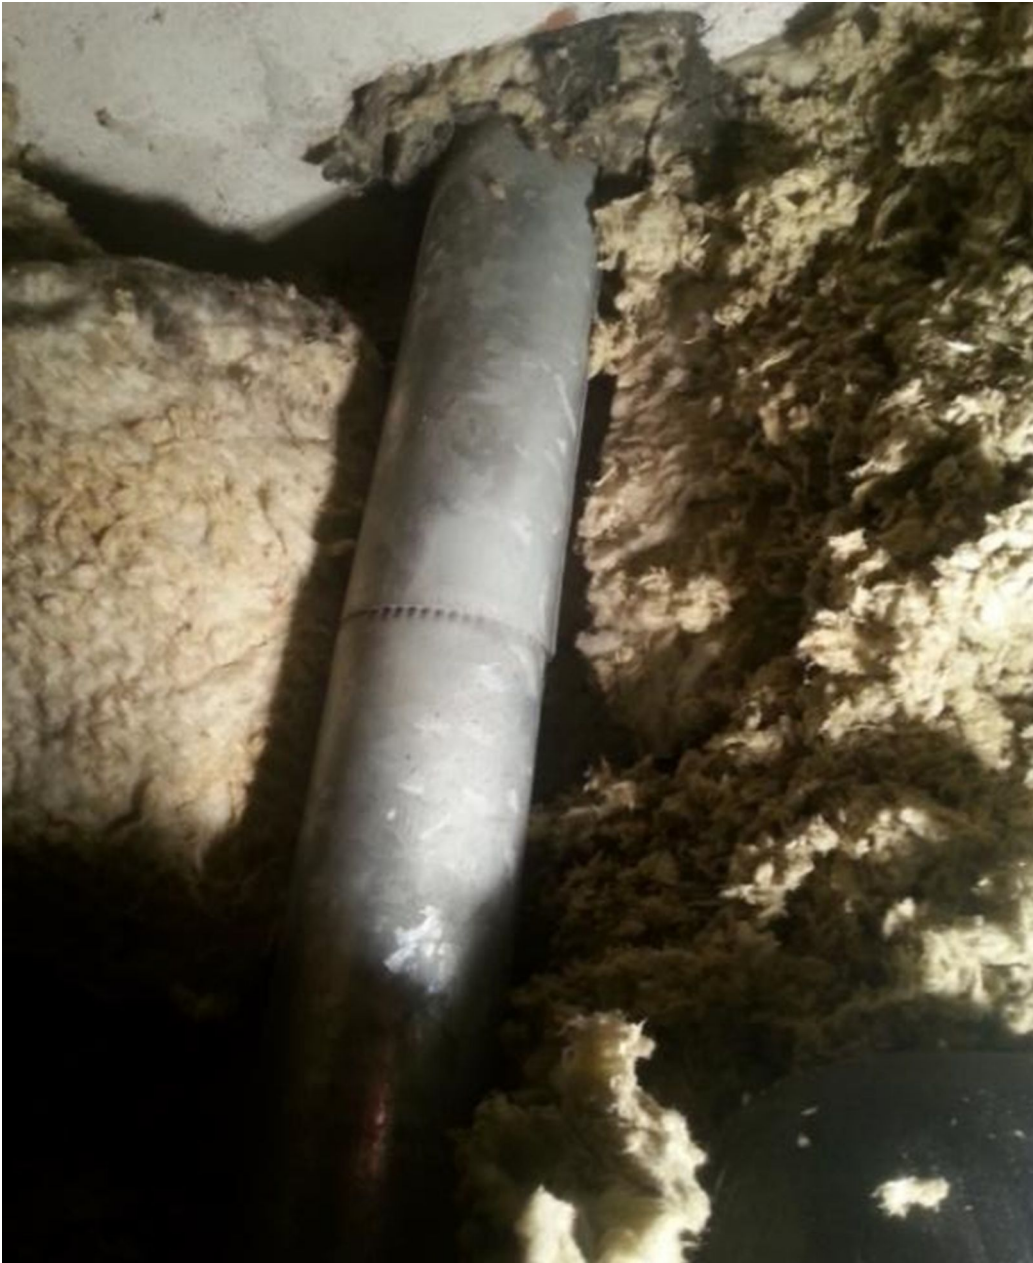
Tutkimuksen mukaan yläpohjassa menevät iv-putkitukset on tehty lyhyistä pätkistä eristämättöminä eikä putkia ole kiinnitetty toisiinsa. Putkissa on irtoamisvaara esim. yläpohjan tarkastuksen yhteydessä, jolloin sisältä tuleva lämmin kostea ilma virtaa suoraan yläpohjaan. Viemärin tuuletusputkena on yhtenäinen muoviputki (kuva 15).

KUVA 15. Eristämätön ja kiinnittämätön tuuletusputki yläpohjassa

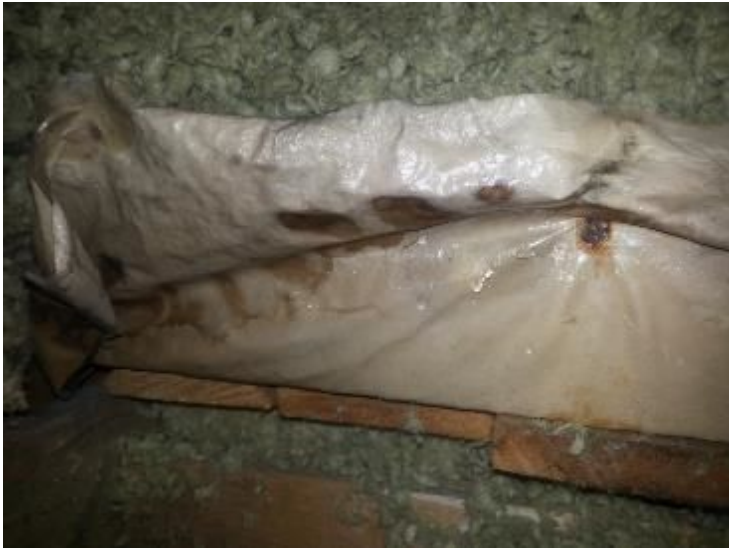
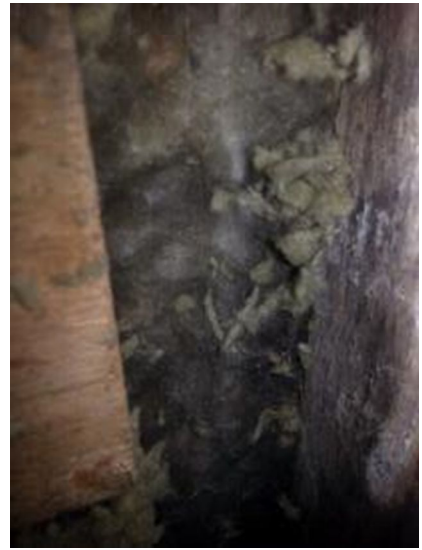
Saunan kohdalla havaittiin kosteuden tiivistymistä höyrynsulkupaperin ylösnotossa. Kosteus on aiheuttanut vaurioita myös puu- ja eristerakenteisiin. Vaurion syynä on saunan höyrynsulkupaperin asennusvirhe, minkä vuoksi saunan kuuma ja kostea ilma pääsee siirtymään yläpohjatilaan (kuva 16).

KUVA 16. Kondenssikosteutta saunan höyrynsulussa (vas.) Kosteusjälkiä puurakenteissa ja eristeessä (oik.)

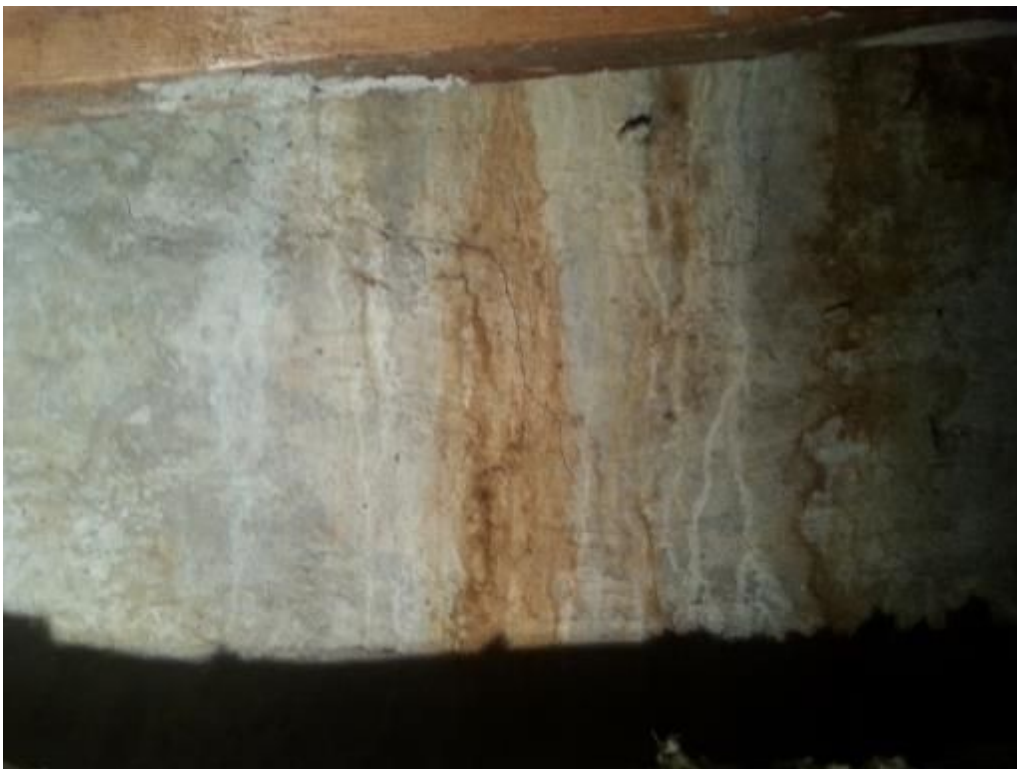
Savupiipun kyljessä havaittiin vuotovaurioita. Katolta tuleva vesi on ainakin ajoittain valunut yläpohjaan (kuva 17).

KUVA 17. Kosteusjälkiä savupiipun kyljessä

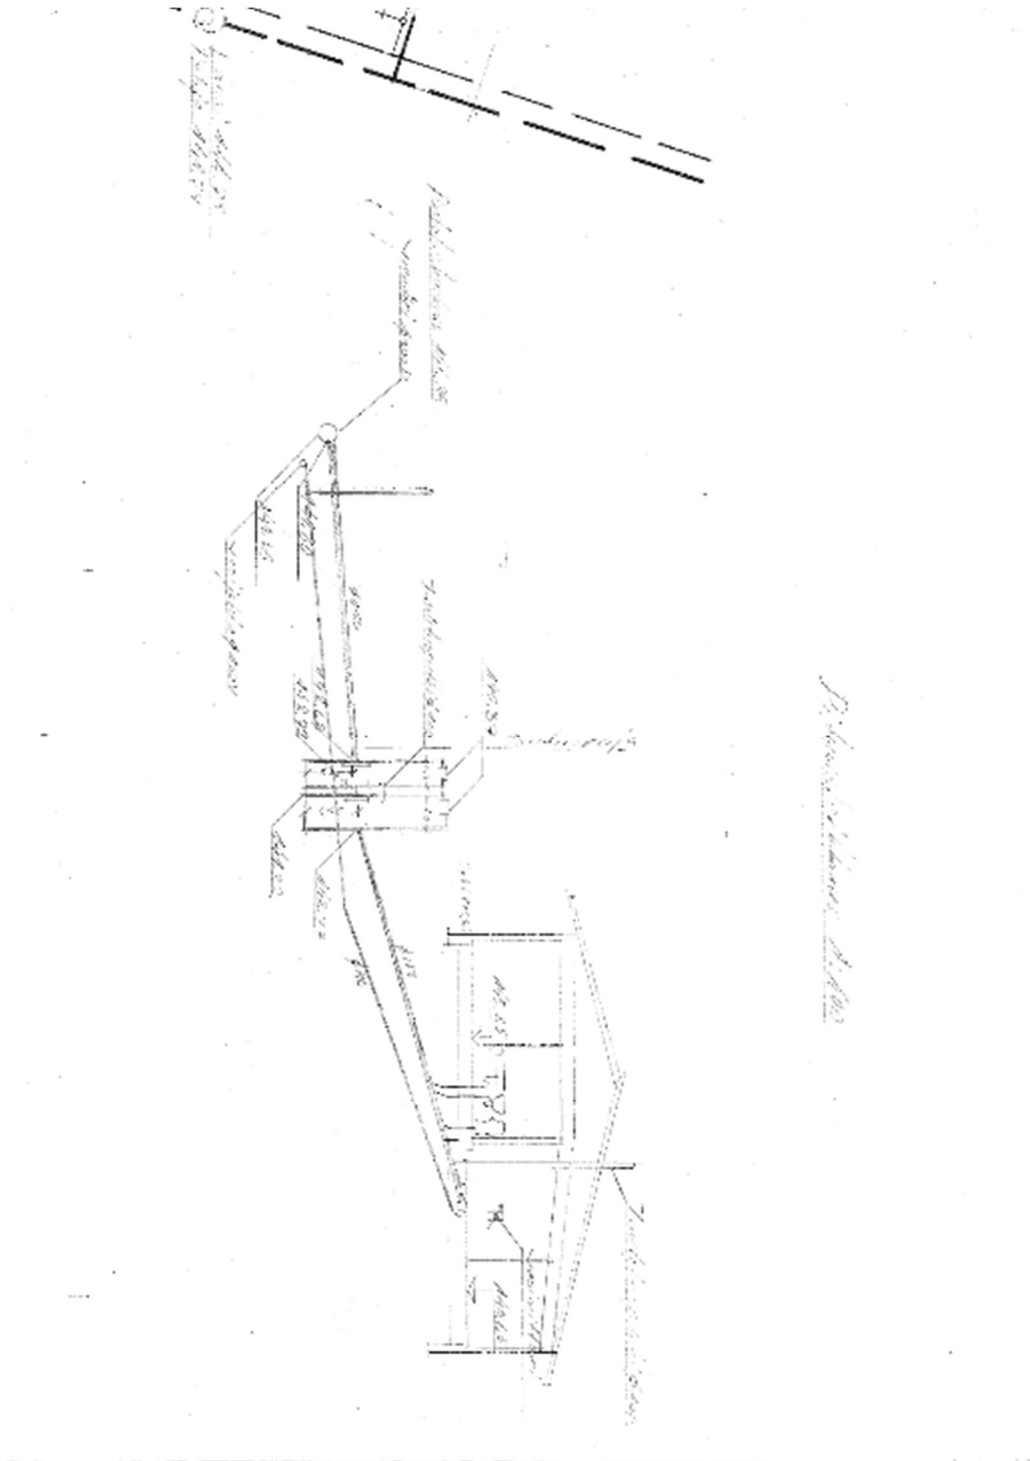
Tutkimuskartta

TULOKSET		
MITTAUSPISTE	LÄMPÖTILA [C]	SUhteellinen Kosteus [RH %]
VM1	18,1	93,1
VM2	17,1	35,0
VM3	8,3	51,7
VM4	11,0	92,9
MITTAUSPISTE		Kosteusprosentti [P%]
PM1	-	9,3

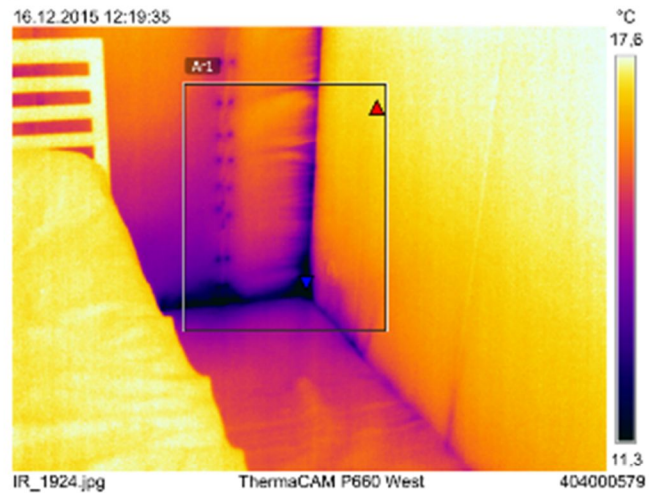
Kuvaus
Ilmevuoto alapohja- ja seinäliitoksesta
huoneessa MH1

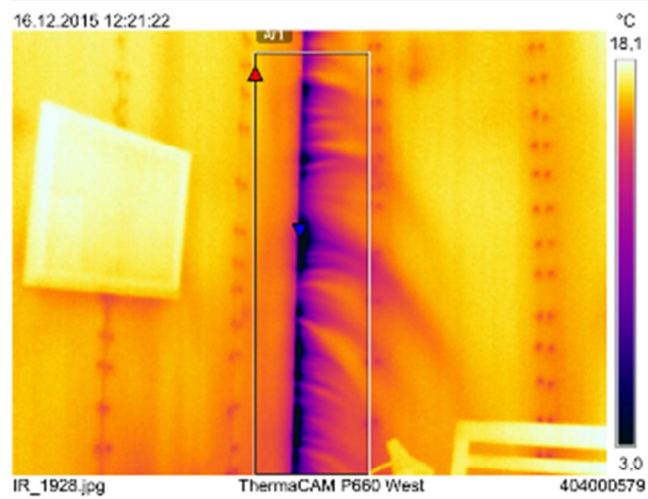
Kuvaus
Ilmevuoto ulkoseinänurkasta huoneessa
MH1

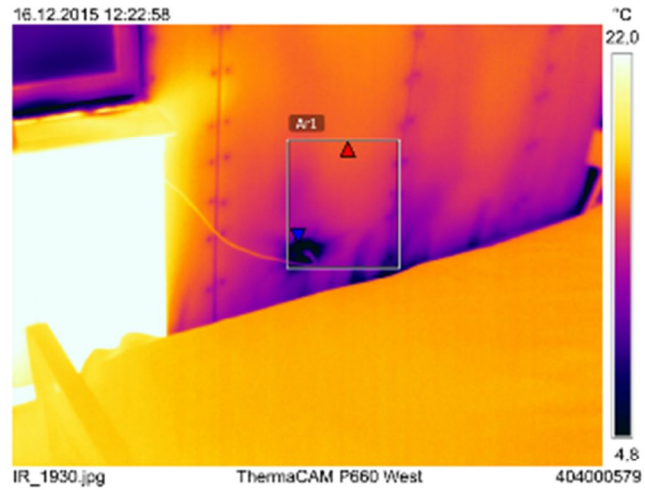
Pistorasian läpivienni vuotaa.
Läpiviennin aukko on eristettään
est. Pintojen uusimisen yhteydessä
sähköjohdot pyritään viemään tiiviin
höyrynsulkokerroksen sisäpuolella.

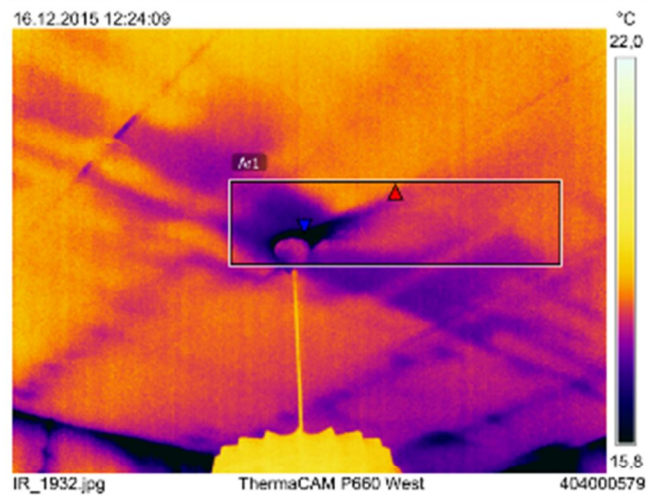
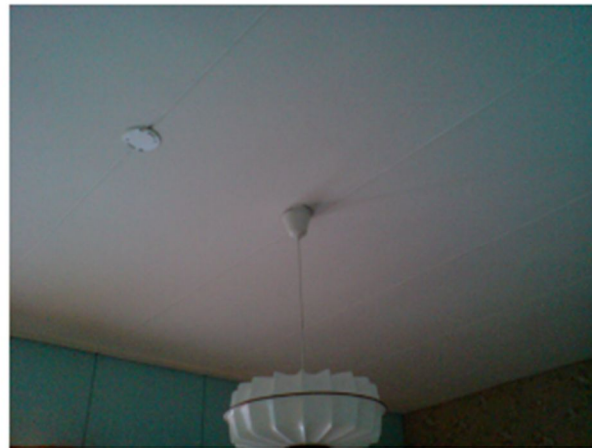
Ilmevuoto kattolampun läpiviennistä.
Yläponjan eristeiden
epäjatkuvuuskohtia. MH2

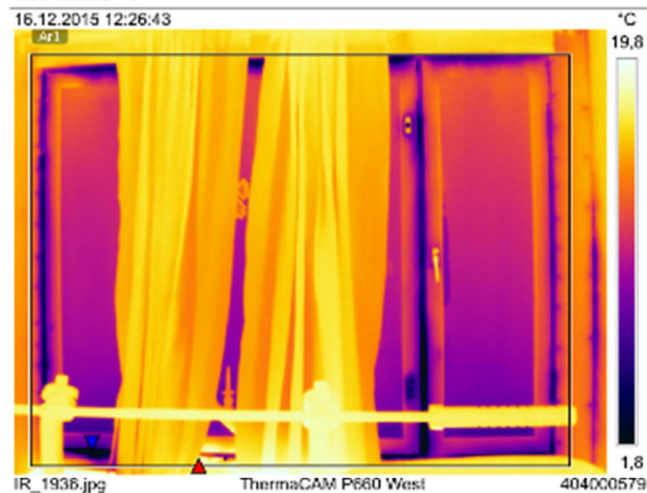
Ikkunatiivisteet vuotavat.
Suositellaan pikaista tiivisteiden uusimista. Sisäpintojen uusimisen yhteydessä tiivistetään ikkunan liitos seinärakenteeseen.

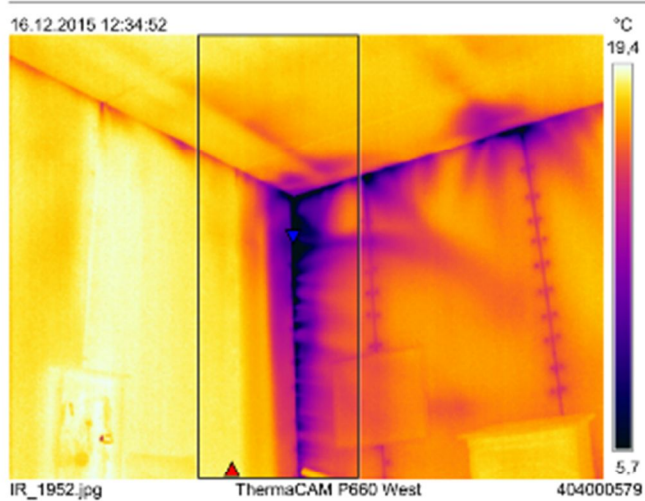
Kuvaus
Ilmevuoto väli- ja ulkoseinän liitoksesta.
MH3.

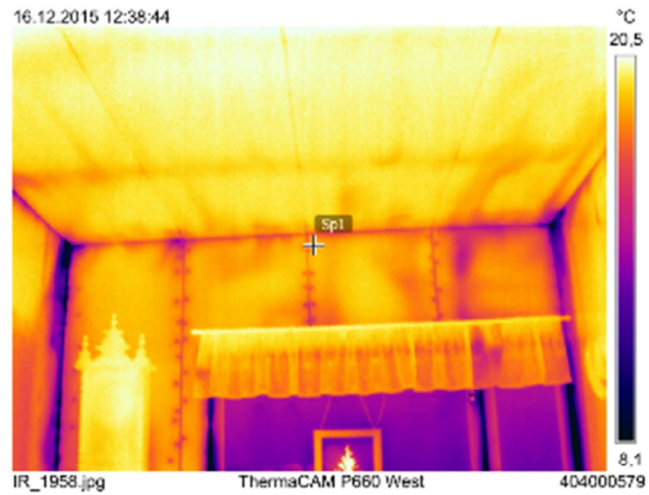
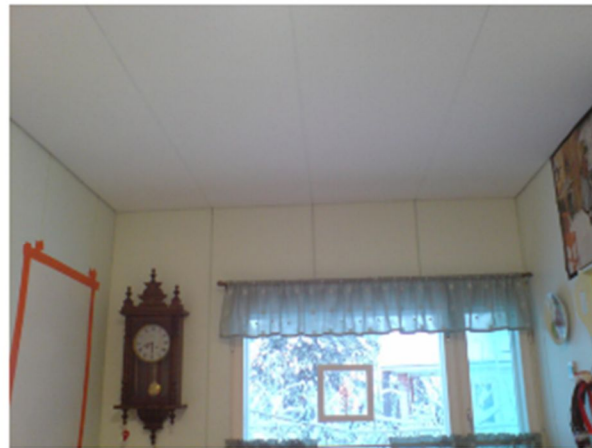
Keittiön ulkoseinän ilmavuotoja
nurkka-alueilla.

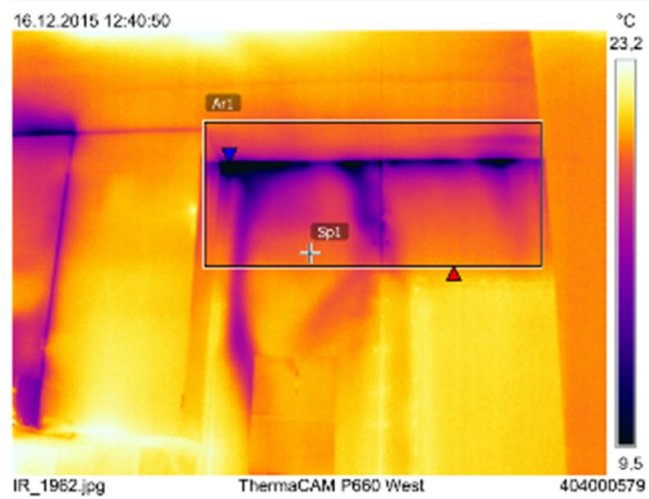
Kuvaus	
Ilmavuoto yläponjasta keittiön kattilahuoneen väliseinässä.

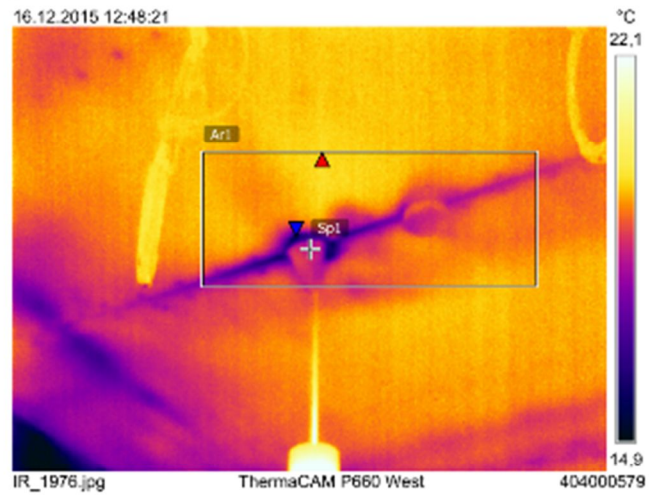
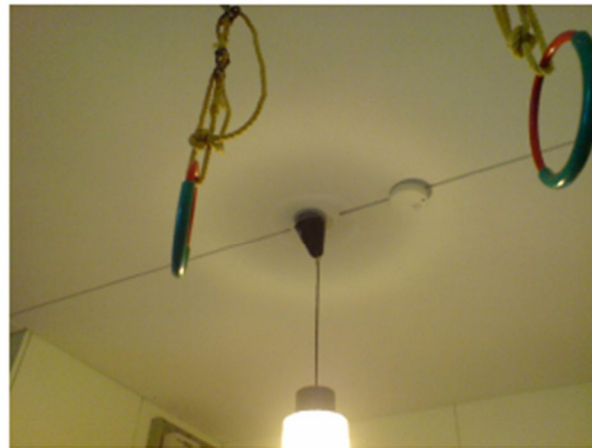
Kuvaus
Ilmevuoto tuloalun kattolampun läpiviennistä ja levyseumasta.
