Omakotitalon kuntotarkastus ja -tutkimus

Työn nimi: Omakotitalon kuntotarkastus ja -tutkimus

5 KUNTOTUTKIMUS, PIRTTIKUJA 2, 88600 SOTKAMO

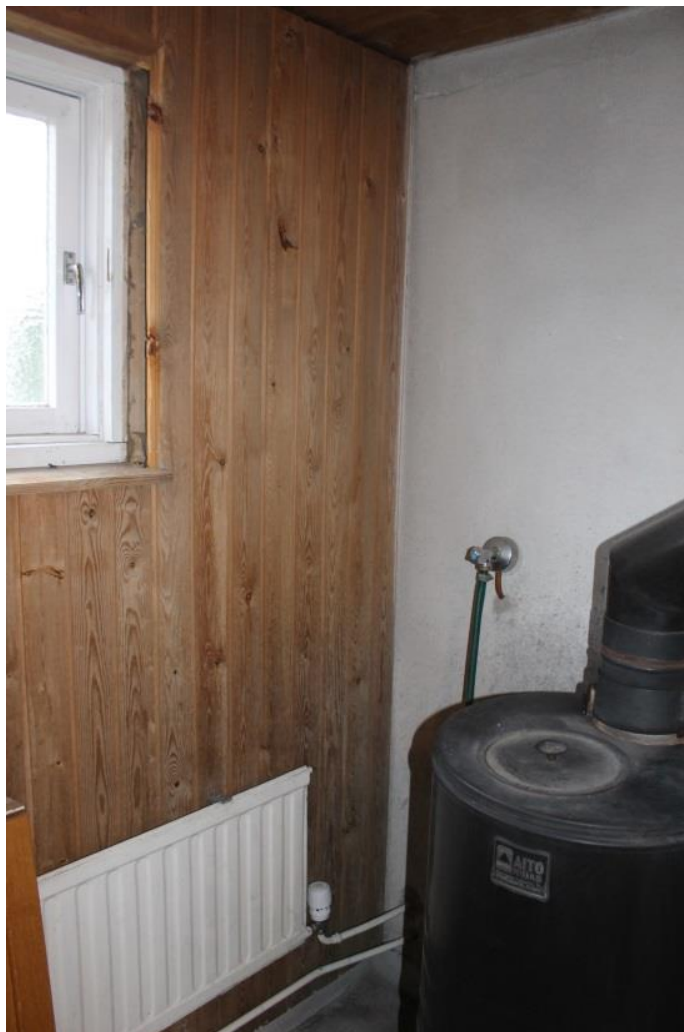
Suunnitelmana oli tehdä rakenneavaus saunansisäpuolelle, mutta se havaittiin hankalammaksi kuin ulkopuolelle tehtävä rakenneavaus. Sisäpuolella oli patteri suoraan avauksen kohdalla ja lauteet oli kiinnitetty paneeleihin. Tämän vuoksi rakenneavaus tehtiinkin ulkopuolelle, mikä osoittautui hyväksi ratkaisuksi. (kuva8)

Kuva 8. Patteri ja putket avauksen tiellä.

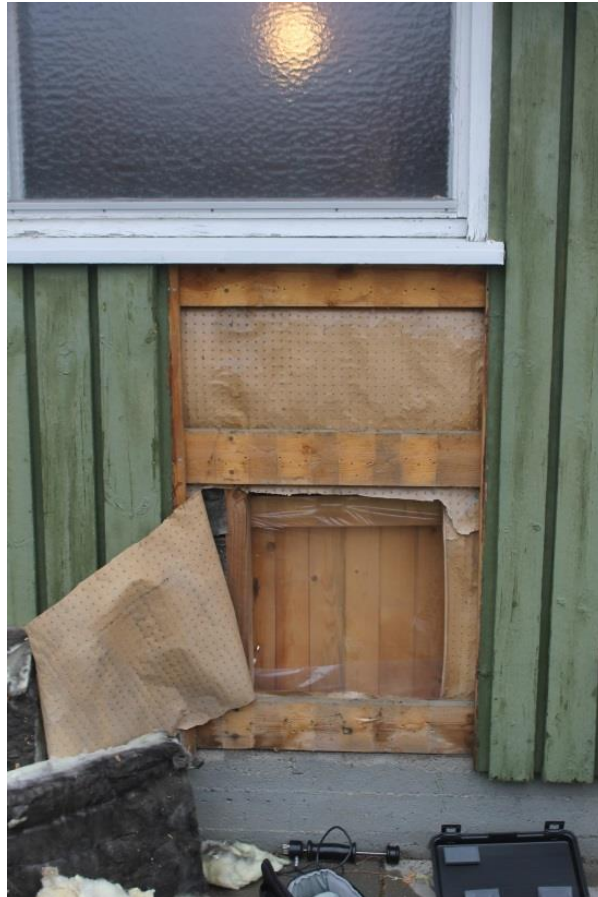
Rakenneavaus tehtiin ulkopuolelle, koska riitti lomalaudoituksen purkaminen ja rei'itetyn muovivuorauspaperin leikkaaminen. Tämän jälkeen päästiin käsiksi villoihin ja sitä kautta alaohjauspuuhun (kuva 9). Talon piirustuksista oli jo etukäteen tarkastettu rakenteet ja niiden vahvuudet. Rakenneavauksesta mitattiin rakenteiden vahvuudet ja ne olivat samat kuin piirustuksissa.

Kuva 9. Rakenneavaus ulkona.

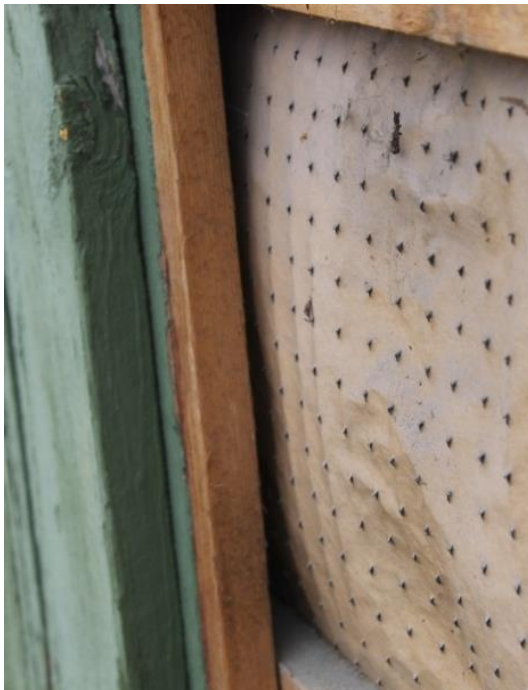
Kuva 10. Löysällä oleva muovivuorauspaperi

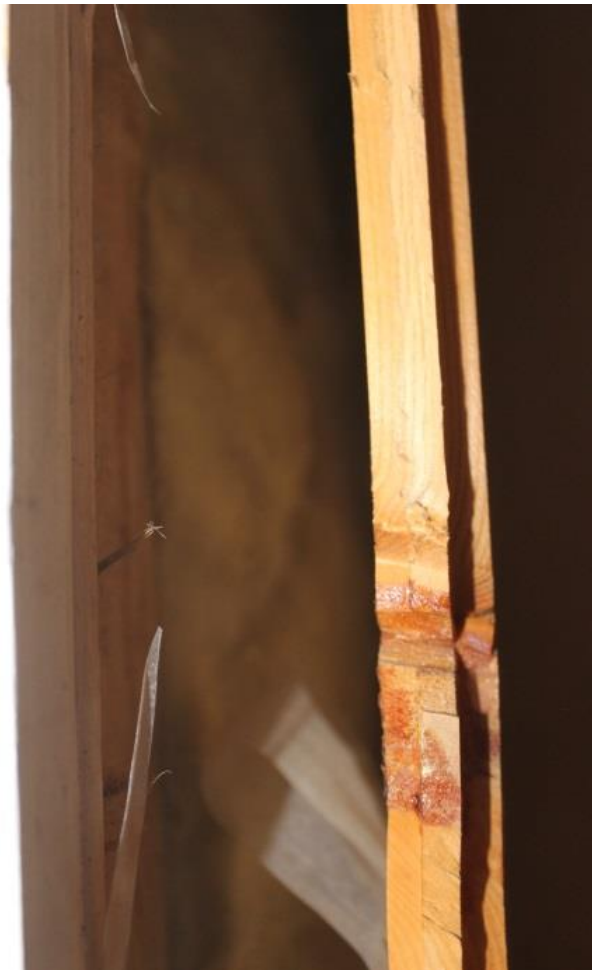
Sisäpuolelta irrotettiin vain ikkunan smyygilauta, josta nähtiin paneeliverhouksen taakse (kuva 11). Heti havaittiin, että höyrynsulkuna toimiva muovikalvo oli repeileinen (kuva 12). Tämän todettiin aiheuttavan lumien nopeamman sulamisen kohdalla.

Kuva 11. Pieni rakenneavaus

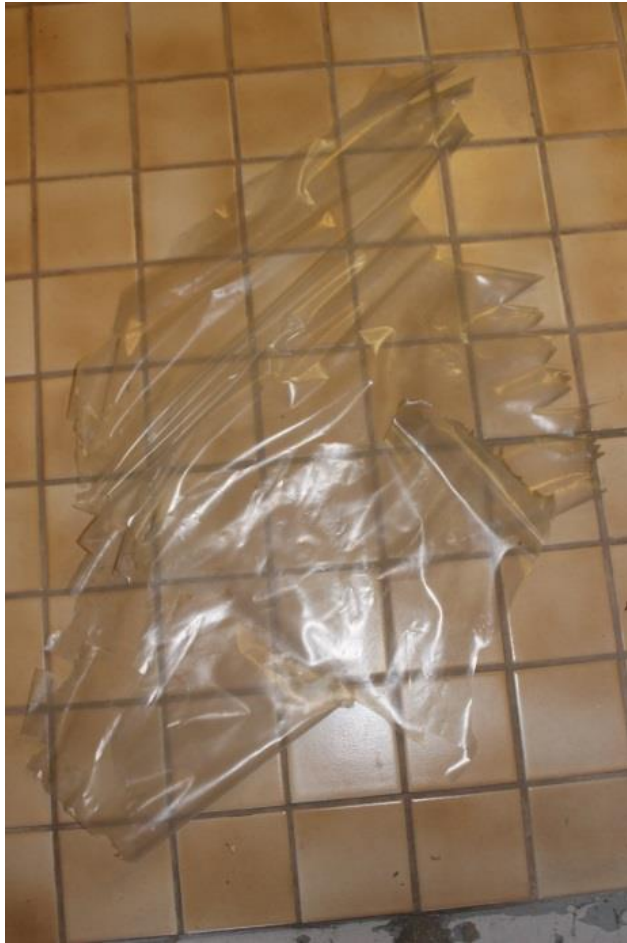
Kuva 12. Höyrynsulun riekale.

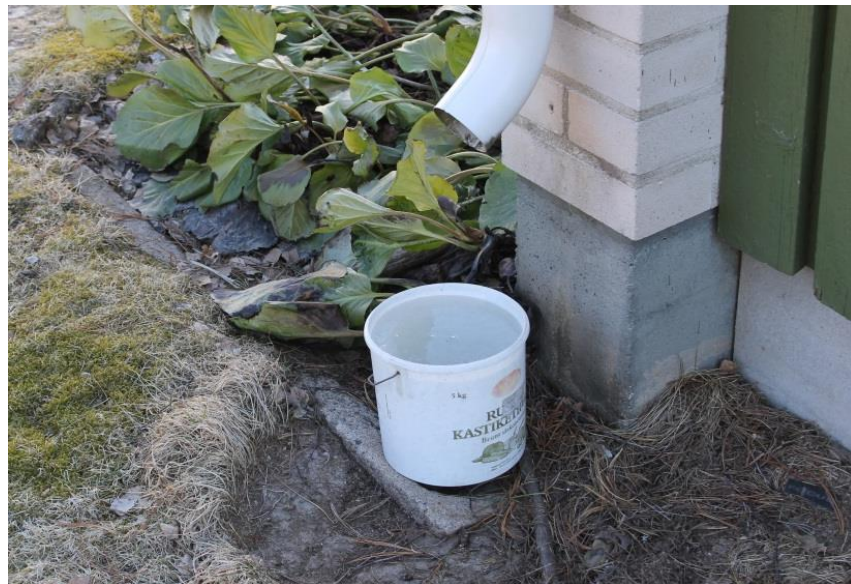
Talon perustuksena on valesokkeli rakenne, joka luokitellaan riskirakenteeksi. Sokkeli on osittain lisälämmöneristetty ulkopuolelta. Asukkaan antamien tietojen mukaan lisäeritys on toteutettu styroksilla, jonka pintaan on laitettu kivipohjainen sokkelilevy. Ulkopuolisessa tarkastelussa ei havaittu muita ongelmia sokkelissa. Rakenteen ongelmana on veden kapillaarinen siirtyminen rakennuksen rungon alaohjauspuuhun.

Tarkastuksen aikana avattiin salaojakaivo ja todettiin, että kaivon pohjalla oli vettä. Kuitenkin salaojajärjestelmässä ei ole kuin yksi kaivo, joten ei voida varmuudella todeta salaojajärjestelmän toimivuutta. Sadevedet johdetaan betonikouruilla noin metrin päähän talosta (kuva 1).

Kuva 1. Sadevesien johtaminen talosta pois päin loiskekivellä.

Toimenpide-ehdotus: Valesokkeliin kohdistetaan kuntotutkimus, jossa selvitetään rungonalaohjauspuun kunto, sekä muiden ympäröivien rakenteiden kunto.

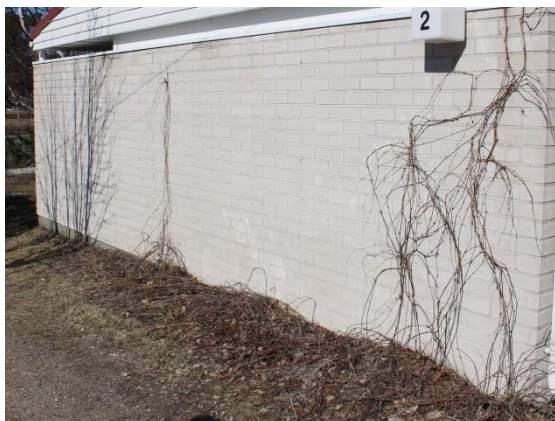
Rakennuksen vierustalla pohjois- ja eteläpäädyissä (kuvat 2 ja 3) on istutettua kasvillisuutta. Nykyisin ohjeena on, että sokkelin vierelle jätettäisiin metrin kaista johon ei istuteta kasvillisuutta. Tämä sen takia, että kasvillisuus aiheuttaa rakenteille kosteusrasitusta. Lisäksi talon ulkovuorauksen korkeusasema suhteessa maanpintaan on liian pieni.

Kuva 2. Köynnöskasvit talon eteläpäädyssä

Toimenpide-ehdotus: Talon ympärille lukuun ottamatta sisäpihan jalkakäytävää tehdään kivistä 300–500 mm:n kaista ja poistetaan istutetut kasvit metrin etäisyydeltä talon seinistä, sekä lasketaan maanpintaa alemmaksi, että saadaan ulkoeristyksen korkeusasema suhteessa maanpintaan 300 millimetriin.

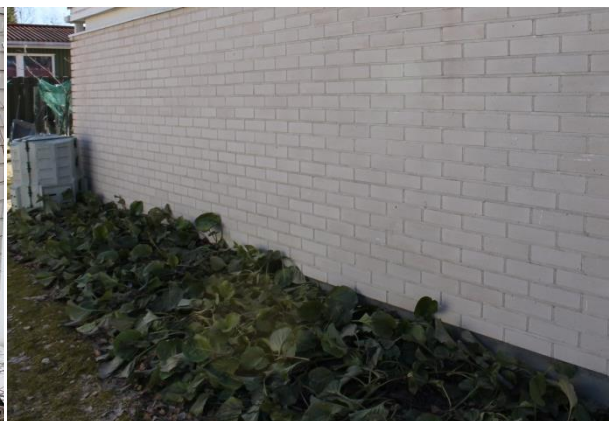
Kuva 3. Kasvillisuus talon pohjoispäädyssä

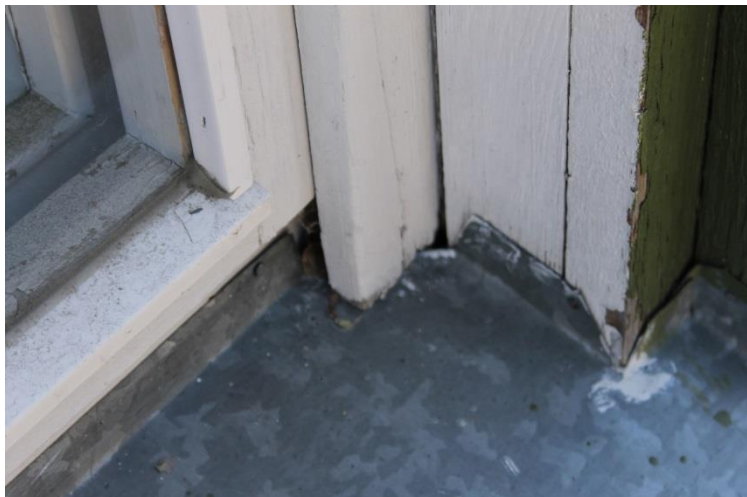
Pääsisäänkäynnin ja takapihalle vievät ovet on vaihdettu. Terrassille vievä parvekeovi on alkuperäinen. Ikkunat ovat alkuperäiset. Tarkastuksessa havaittiin puutteellisia ikkunapellityksiä (kuva 4). Asukkaan havaintojen mukaan alkuperäisestä ovesta sekä ikkunoista vetää.

Kuva 4. Virheellinen ikkunan vesipelti. Sadevesi pääsee rakojen kautta alapuoleisiin rakenteisiin.

Toimenpide-ehdotus: Tarkastetaan ikkunoiden toimivuus, jos ovat kunnossa, vaihdetaan tiivisteet tai sitten vaihdetaan ikkunat ja parvekeovi. Ikkuna pellitykset korjataan ulkopuolen pintaverhouksen korjauksen yhteydessä.

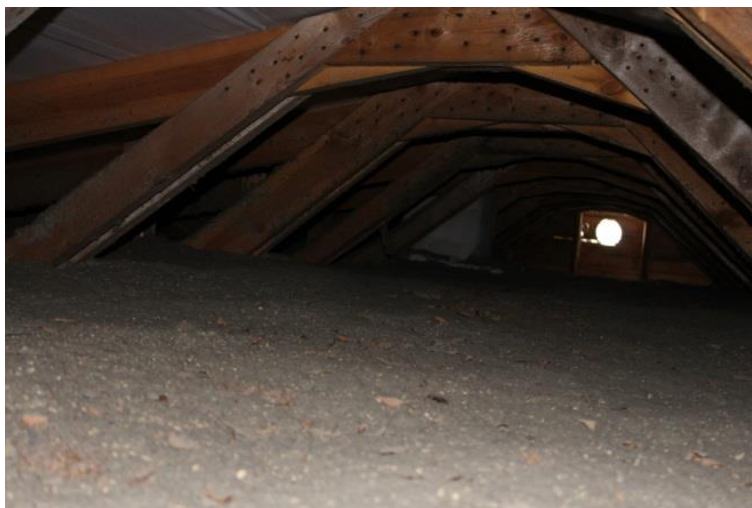
Kuva 5. Yläpohjaa. Pidemmälle ei päästy tutkimaan kulkusiltojen puutteen vuoksi.

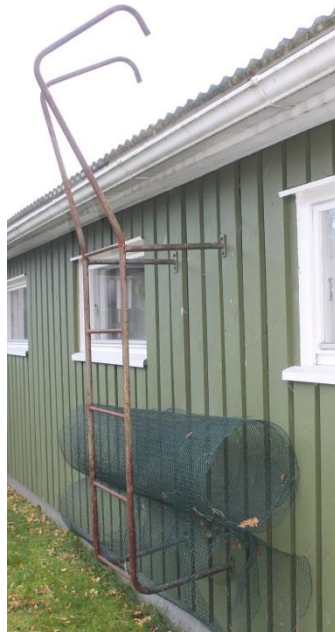
Vesikatto on peltiä ja yläpohjarakenne on puuristikkorakenteinen. Eristeenä yläpohjassa on 100 mm:n levyriste ja n. 200 mm puhallusvillaa. Vesikaton viedä tikkaat ovat osittain irronneet kiinnityksistä. Osasta vesikaton läpivien-

Kuva 6. Vääntyneet talotikkaat

Toimenpide-ehdotus: Tikkaiden kiinnitys korjataan ulkovuoren korjauksen yhteydessä. Samalla korjataan yläpohjan tuuletuksen puutteet, asentamalla tuulen ohjaimet. Vesikatolla paikka maalataan läpivientien pellitykset.

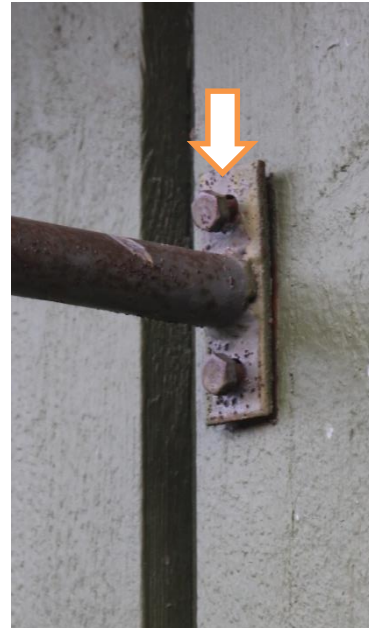
Kuva 7. Tikkaiden perääntynyt täkkipultti

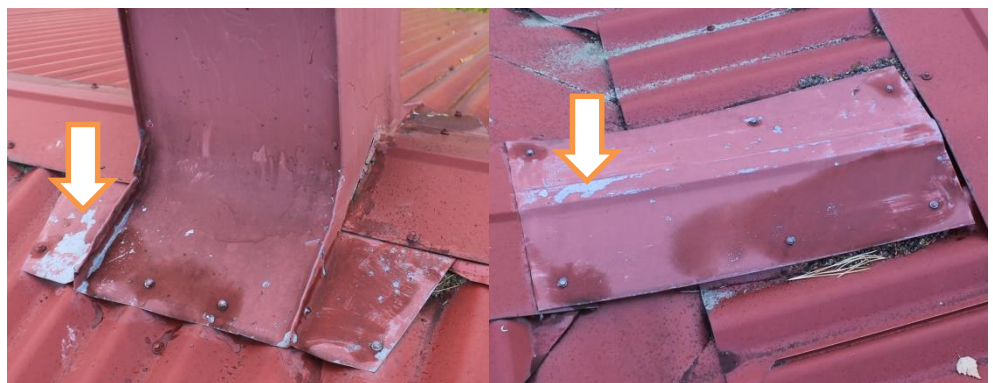
tien pellityksistä ovat maalit rapsisseet pois (kuva 8). Muutoin vesikate on kunnossa. Yläpohjassa ei pysty liikkumaan koko yläpohjan alalla, koska siellä ei ole kulkusiltoja. Lisäksi paikoitellen puhallusvilla tukkii yläpohjan räystäältä tulevan tuuletuksen.

Kuva 8. Lohkeillut pinta läpiviennissä ja harjapellissä

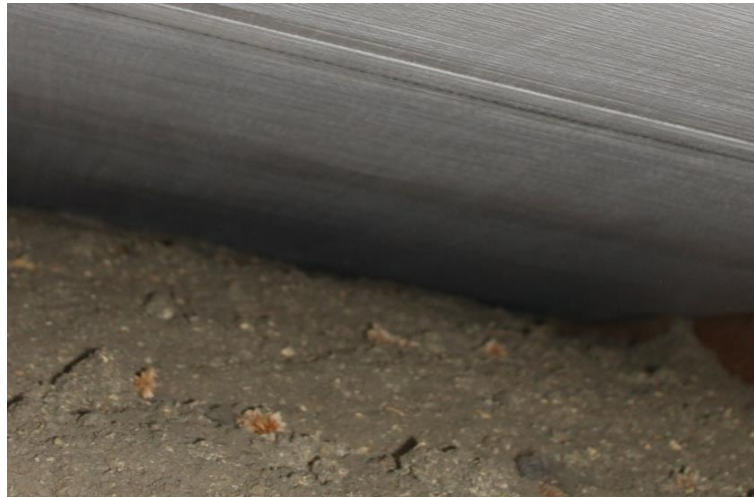
Kuva 9. Puhallusvilla tukkii räystäältä tulevan tuuletuksen. Tuulen ohjaimet tulisi asentaa.

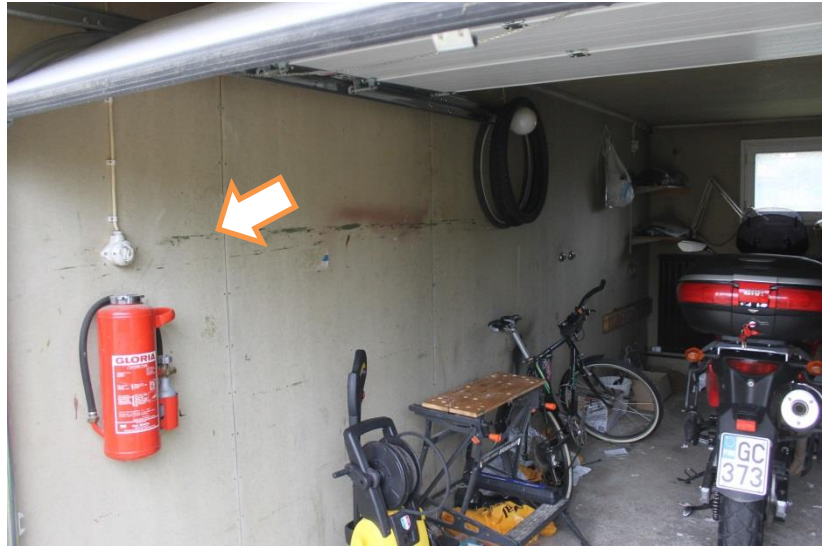
Kuva 16. Mahdollisesti asbestia sisältäviä levyjä.

Toimenpide-ehdotus: Asbesti kartoitus tulee tehdä, jos joudutaan työstämään jossain vaiheessa levyjä.

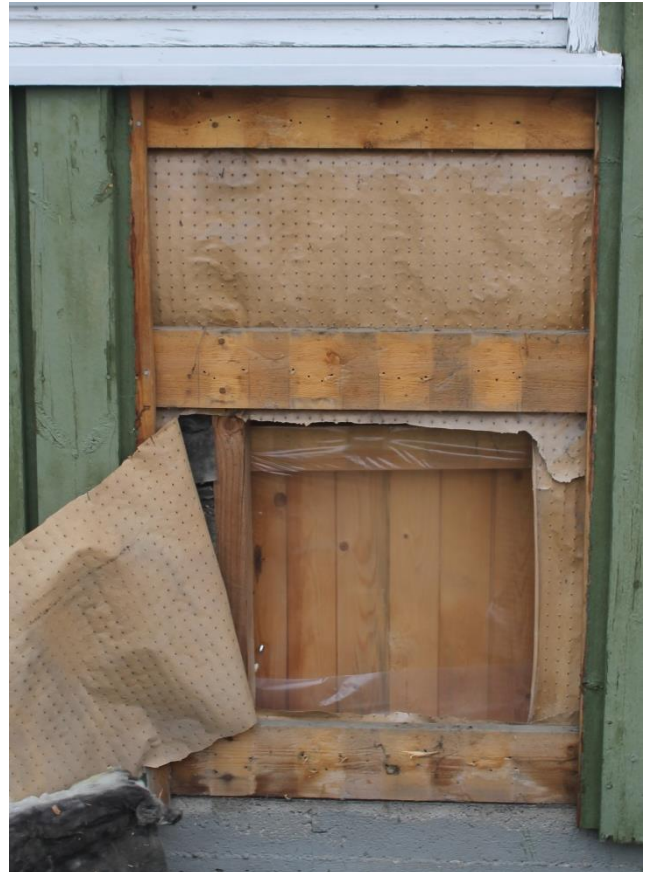
Ulkopäin tehdystä rakenneavauksesta tarkastettiin kantavan puurakenteen kunto ja samalla varmistettiin piirustusten todenperäisyys. Sisäpuolen avauksesta selvitettiin höyrynsulunkunto, koska talvisin lumisulaa seinän viereltä, niin epäiltiin yhdeksi tekijäksi höyrynsulun vaurioitumista. Isompi rakenneavaus päätettiin tekemään ulkopäin, koska sisäpuolella oli lauderungot ja patteri edessä, kun tarkoituksena oli saada rakenneavaus entisillä materiaaleilla takaisin kiinni.

Kuva 2. Rakenneavaus ulkona.

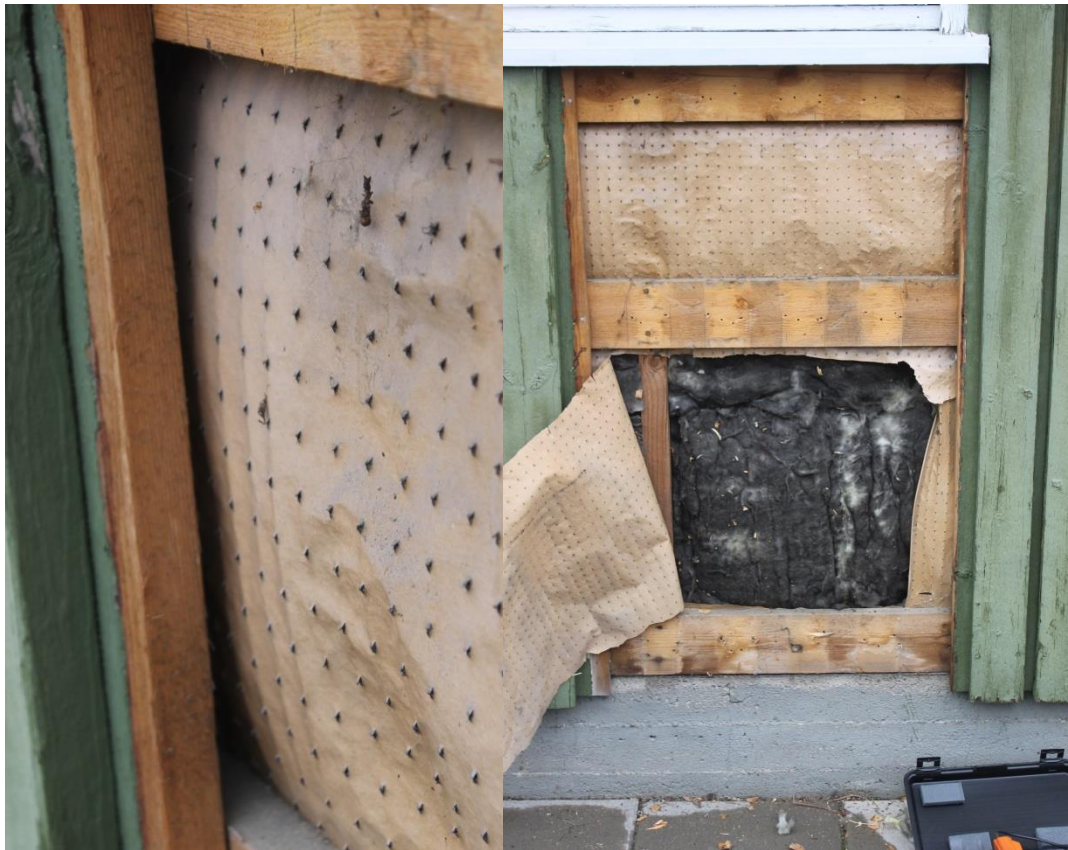
Rakenneavausta tehdessä havaittiin julkisivun puuosissa lahovaurioita, jotka olivat tilaajan tiedossa ja heidän on tarkoitus tehdä julkisivun puuosien vaihto työ tulevana kesänä. Kuten kuvassa 2 näkyy, rakenteessa on tuulensuojana rei'itetty muovivuorauspaperi. Muovivuorauspaperi yhdessä mineraalivillan kanssa pyrkii tukkimaan julkisivun tuuletuksen, koska muovivuorauspaperi on asennettu löysälle tai on ajan myötä löystynyt (Kuva 3). Lisäksi avausta tehdessä havaittiin villan tummuneen ajan saatossa ulkoapäin (Kuva 4).

Kuva 3. Muovivuorauspaperi tukkii tuuletusta. Kuva 4. Tummuneet villat seinässä.

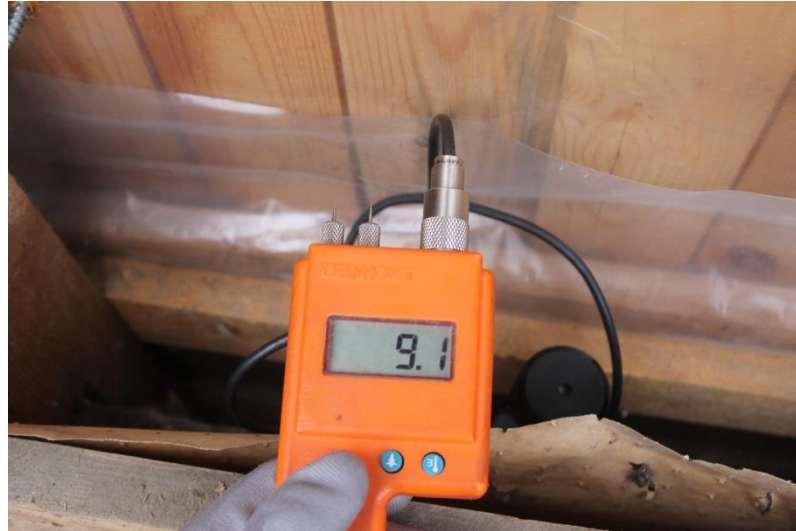
Kosteusmittaus suoritettiin alaohjauspuulle puunkosteusmittarilla rakenneavauksesta. Mittauskohta oli puolessa välissä rakenneavausta. Mittaustulos oli 9,1 % (kuva 5), joka tarkoittaa, että ainakin rakenneavauksen kohdalla alaohjauspuu on kuiva.

Kuva 5. Mittaus rakenneavauksesta.

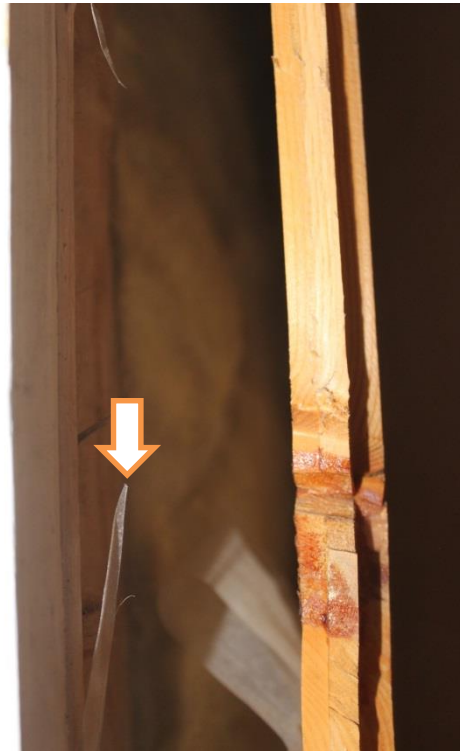
Sisäpuolella rakenneavaus tehtiin irrottamalla ikkunan smyyygi. Pienestä raosta havaittiin höyrynsulkumuovin repeytymiä ja otettiin yksi isompi pala kokonaan pois (kuvat 6 ja 7). Muovin epäillään haurastuneen lämmön johdosta jo kauan aikaa sitten, kun talossa oli käytössä jatkuva lämmitteinen puukiuas. Nykyisin käytössä on kerta lämmitteinen aitokiuas, jonka suoja etäisyys sivulle on 500 mm. Kohteen kiukaasta, on seinään matkaa 470 mm, sekä nykyisin saunaa ei lämmitetä yhtä usein kuin ennen, niin tämän kiukaan ei oleteta aiheuttaneen vauriota, vaan vanhempi kiuas on ollut vaurion aiheuttaja. Tämä oletamus sen takia, koska ulkoa tehdyn rakenneavauksen kohdalla höyrynsulku oli ehyt.

Kuva 6. Pieni rakenneavaus. Muovin riekaleita näkyvissä.

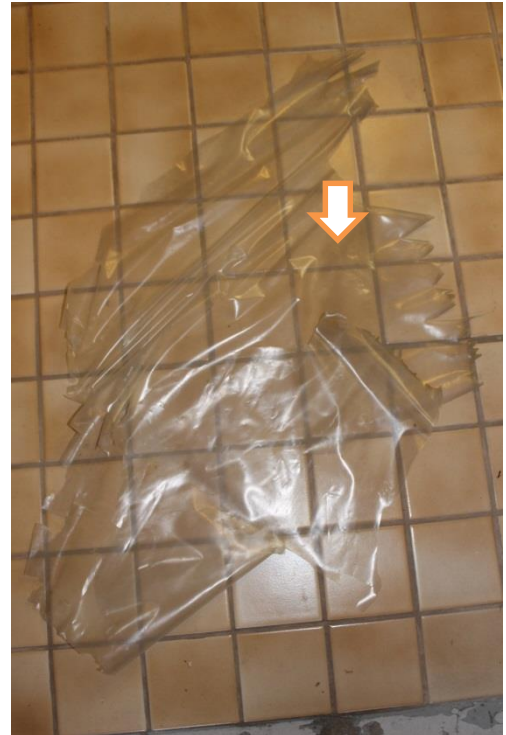
Kuva 7. Irronnut muovin pala saunan ulkoseinästä. Havaittavissa tummentumia muovissa.
