Keskustilojen huolto ja kunnossapito

Insinöörityö

7 As Oy Merikortinsalpa, Merikorttikuja 3 Helsinki

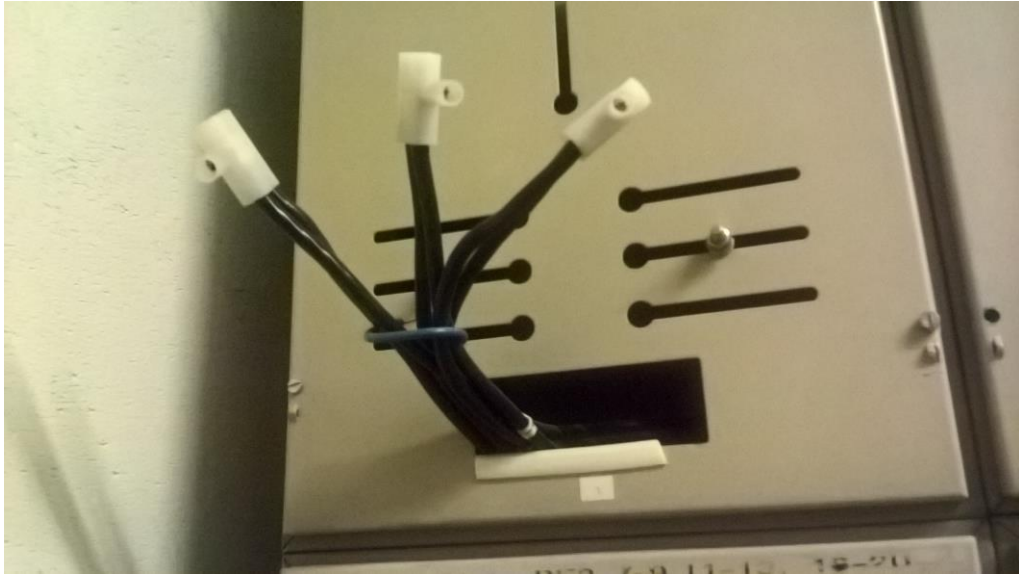
KytKentätila oli epäsiisti. Jälkikäteen tehtyjä asennuksia on paljon ja kytKentätilan siisteys on kärsinyt tästä. Keskuksessa oli myös irtonaisia johtimia. Kuvassa 1 on kilowattituntimittarin johdotukset. Johdot tulisi olla keskuksen sisällä ja aukon edessä tulisi olla sormisuoja. Keskuksessa ei saa olla irtojohtimia eikä irrallisia liittimiä. Mikäli johtimia täytyy jatkaa tai keskuksessa ei ole kiinteissä liittimissä tilaa, johtimien jatkaminen täytyy tehdä keskuksen ulkopuolella jakorasiassa. [7.]

Kuva 1. Keskukselta ulkopuolelle tulevat johtimet.

Tähän puutteeseen korjausehdotus on päättää kaapelit asianmukaisesti keskuksen sisälle kiinteään kytkentärimaan ja laittaa sormisuoja keskuksen kannessa olevan aukon päälle. Kaikki irralliset johtimet keskuksen sisällä tulisi päättää kiinteisiin liittimiin. Irrallisten johtimien alkuperä tulisi myös selvittää ja poistaa turhat kaapelit keskukselta. Ylimääräiset tarpeettomat kaapelit vievät tilaa ja aiheuttavat turhaa palokuormaa.

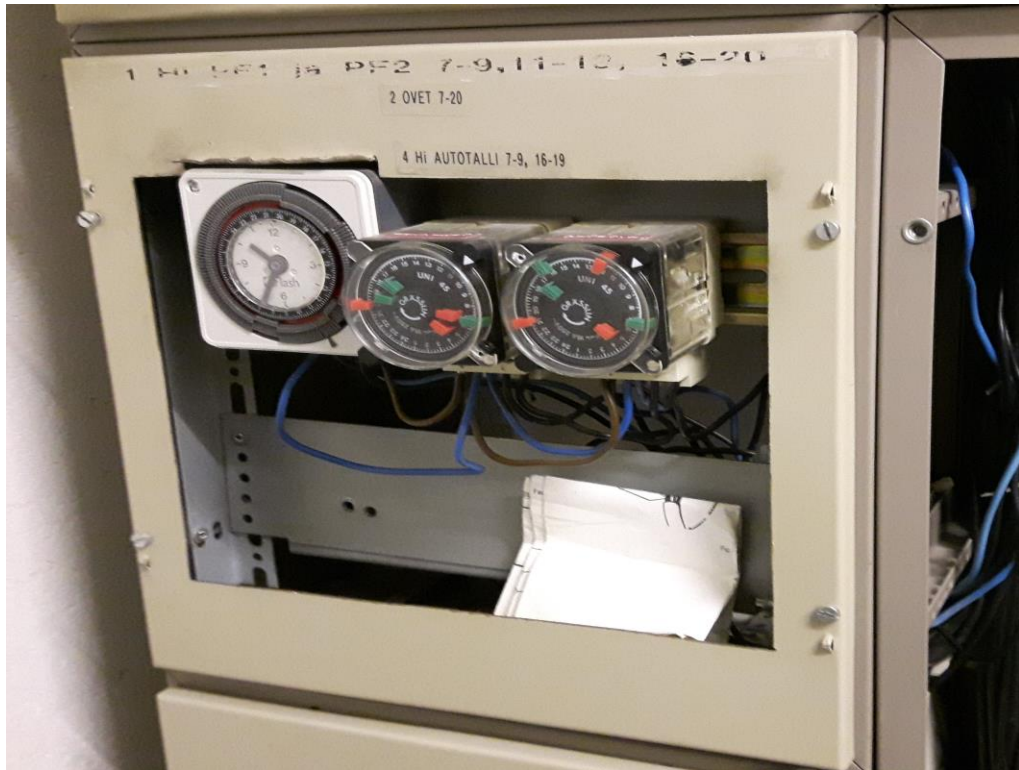
Kosketussuojauksessa oli isoja puutteita. Kansissa oli suuria aukkoja, joita ei ollut kosketussuojattu. Kuvassa 2 on yksi keskuksen kansi, josta puuttuu sormisuojaus. Näin iso sormisuojan puuttuminen on suuri riski ja mahdollistaa jännitteisten osien koskettamisen. Kohteessa huoltoyhtiön työntekijät käyttävät kuvan 2 kelloja ja altistuvat suoraan jännitteisille osille. Kauppa- ja teollisuusministeriön päätöksessä sähköalan töistä 5.7.1996/516 29 h § sanotaan, että sähköalan töissä tai työkohteessa työskennellessä ei tulisi pystyä tahattomasti koskemaan jännitteisiin osiin, tai joutua edes lähelle jännitteisiä osia. [19.] Kuvassa 2 voi myös nähdä, että keskuksen sisälle oli laitettu paperi. Paperi on herkästi syttyvää ja on vaarana paloturvallisuudelle.

Kuva 2. Puutteellinen kosketussuojaus.

Korjausehdotuksena olisi teettää uusi kansi tai teettää mittojen mukaan kosketussuojakeskukseen. Vanhaa kantta voi olla vaikeaa enää korjata niin, että siitä tulisi turvallinen.

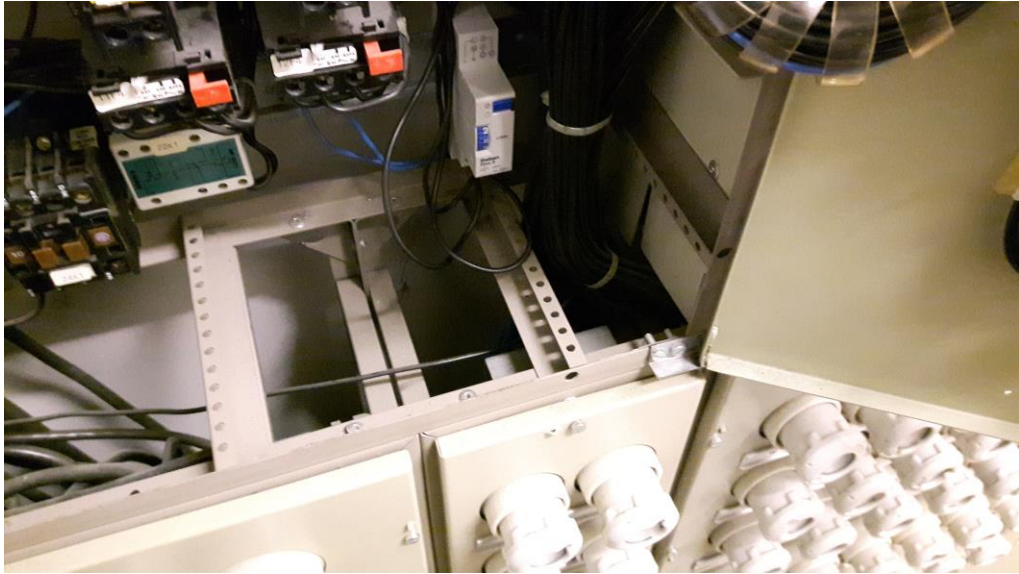
Putoamissuojauksessa oli myös puutteita. Huoltotyö kohteessa on vaarallista puuttuvien putoamissuojien takia. Kuvassa 3 näkyy, kuinka keskuksen eri alueiden välillä ei ole putoamissuojia. Puuttuvien putoamissuojien takia huoltotyötä tehdessä saattaa inhimillisen erehdyksen vuoksi joutua pudota ylemmästä keskuksen osasta alempaan. [8, s. 534; 15.]

Kuva 3. Puutteellinen putoamissuojaus.

Korjausehdotuksena on teettää ja asentaa sopivat putoamissuojat puuttuvien tilalle ja poistaa pahvista tehdyt putoamissuojat.

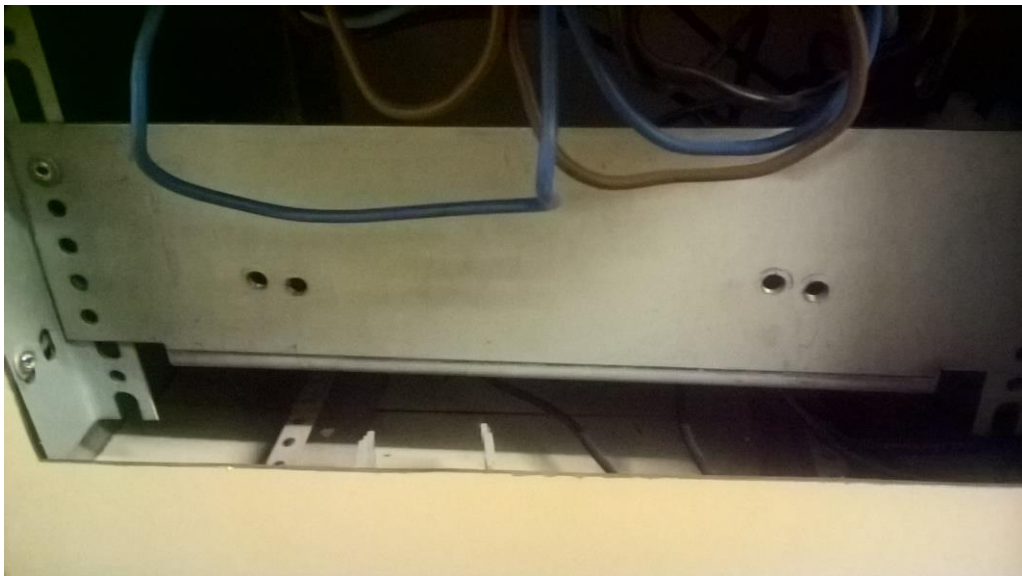
Kuvassa 4 on pahvista tehty putoamissuojaus. Putoamissuoja ei kuitenkaan tulisi olla pahvinen, sillä se lisää palokuormaa keskuksen sisällä ja on herkästi syttyvää. Pahvia ei ole myöskään kiinnitetty kunnolla, ja se saattaa irrota ja pudota alempaan keskuksen kennon osaan ja aiheuttaa vian tai tulipalon.

Kuva 4. Pahvista tehty putoamissuojaus.

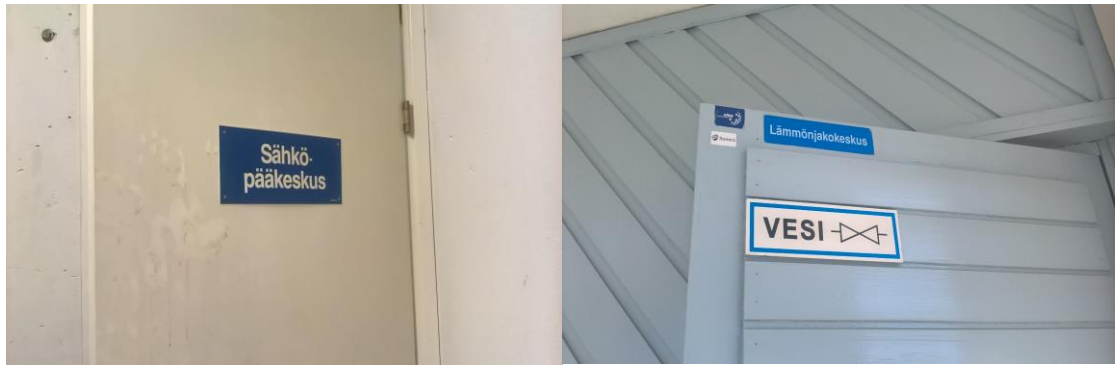
Keskustilan ovesta löytyi tunnuskilpi, mutta ulko-ovessa ei ollut mitään merkintää. Olisi tärkeää, että keskukselle sijainti olisi merkitty koko matkalle ulkoa lähtien. Kuva 5 havainnollistaa sen, kuinka sisällä olevassa välioovessa on kyltti, mutta ulko-ovessa ei kylttiä ole.

Kuva 5. Sisällä väliovessa oli kyltti sähköpääkeskustilasta, mutta ulko-ovessa ei ollut opastetta.

Sähkötilan ovet on varustettava opastekilvillä. [20.] Ulko-oveen olisi hyvä asentaa myös kyltti sähköpääkeskuksesta. Kyltistä olisi myös hyötyä, mikäli paloviranomaisten täytyy käydä kohteessa.

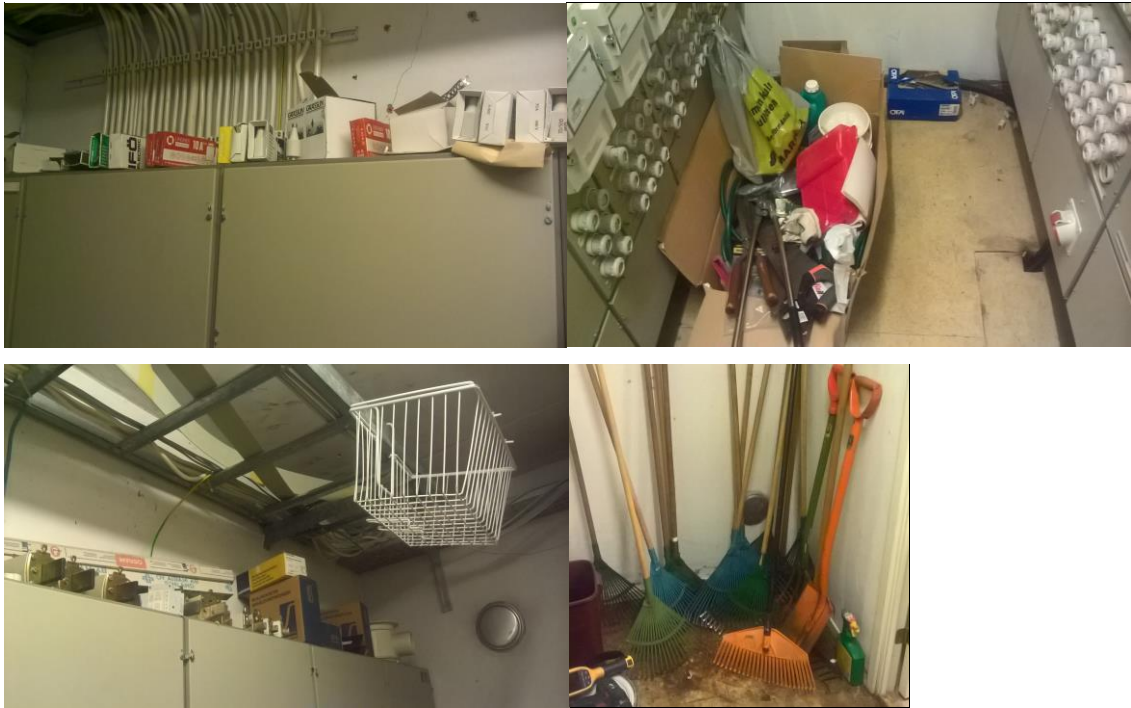
Kohde oli hyvin epäsiisti. Keskustilassa oli kaikkea sinne kuulumatonta. Keskustilassa on muun muassa kiinteistönhoidon tarvikkeita. Sähkökeskuksen päälle oli myös laitettu tavaraa. Kuva 6 on yleiskuvaa keskustilasta. Keskustilassa oli hyvin ahdasta johtuen kaikesta tavarasta, mitä sinne oli varastoitu. Huoltotöiden tekemiselle ei ole jätetty

tarpeeksi tilaa. [5.] Myös väliaikainen varastointi on kiellettyä keskustilassa. Keskustilasta tulisi poistaa kaikki sinne kuulumaton tavara välittömästi.

Kuva 6. Keskustilan yleiskuva.

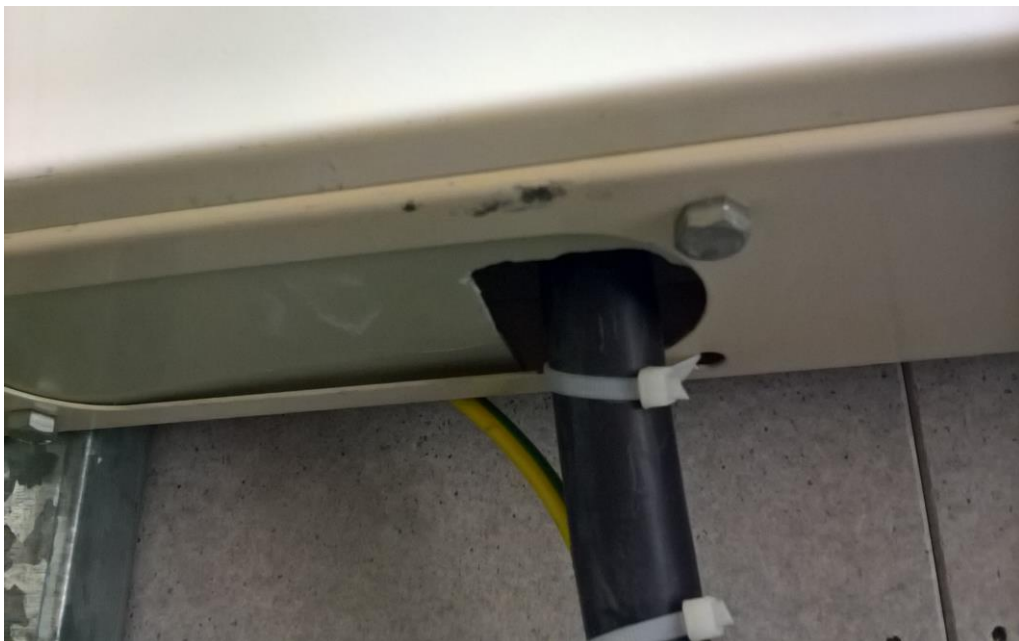
Syöttökaapelin läpivienti ei ole tiivis. Syöttökaapelin kosketussuojaus ei myöskään ole kunnossa huonosta läpiviennistä johtuen. Kuva 7 havainnollistaa huonon kaapelin kiinnityksen ja kunnollisen läpiviennin puuttumisen. Johdon läpivientiaukkoa ei saa avata liian suureksi, jotta keskuksen kotelointiluokka säilyy. [20.]

Kuva 7. Syöttökaapelin kiinnitys ja läpivienti.

Syöttökaapelin läpivienti keskukselle tulisi muuttaa välittömästi turvallisemmaksi. Läpivienti on liian väljä, ja se altistaa jännitteisten osien koskettamiselle. Läpiviennissä ei ole myöskään minkäänlaista vedonpoistoa kaapelille.

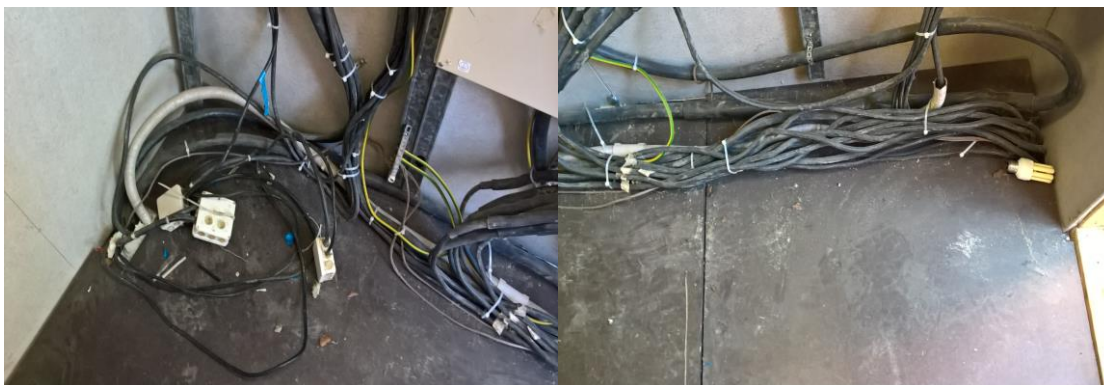
Ryhmäjohtojen kiinnityksissä oli puutteita. Kaikki kaapelit oli kiinnitetty vain toisiinsa nippusiteiden avulla. Kuvassa 8 on nähtävissä huonosti kiinnitetyt ryhmäjohdot. Lattialla oli paljon kaapeleita. Osa kaapeleista roikkui irrallaan päätettyinä jakorasioihin. Osa jakorasioista ei ole kiinnitetty mihinkään, vaan ne ovat lattialla.

Kuva 8. Huonosti asennetut ryhmäjohdot.

Jakorasiat tulisi kiinnittää seinään. Sähkökaapelit tulisi olla kiinnitettyinä asennusalustaansa. Jos kaapeleita ei ole tuettu koko matkalta, niin ne tulisi tukea tasaisin välein, jotta kaapelit tai johtimet eivät vaurioidu. Mikäli kaapeli on alttiina mekaanisille iskuille, se tulisi suojata esimerkiksi vahvalla asennusputkella. [20.] Tässä kohteessa kaapeleiden päälle voi astua ja vaurioittaa niitä. Kaapelit on kiinnitetty tiiviisti toisiinsa kiinni. Myös vahva- ja heikkovirtakaapeleita on kiinnitetty määräysten vastaisesti toisiinsa. [19.]

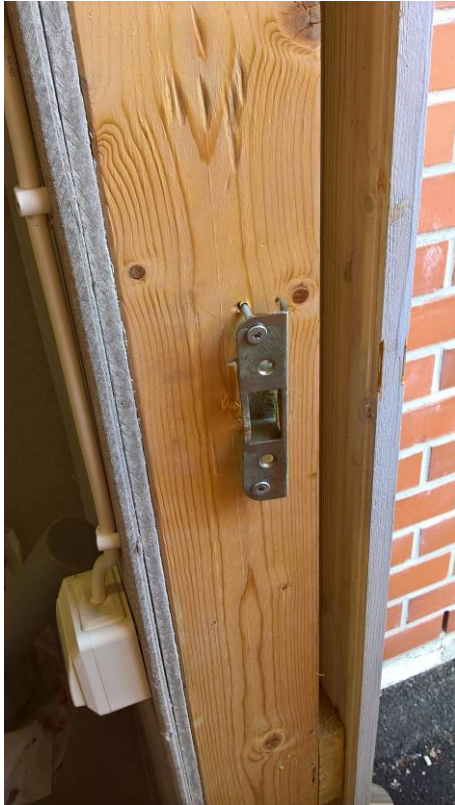
Keskustila oli lukossa, mutta oven lukitus oli kovin huterasta ja se olisi syytä korjata. Kuvassa 9 on lukko tarkemmin kuvattuna. Kuvasta voi havaita, että lukko on huterasti ja väärin asennettu.

Kuva 9. Keskustilan lukitus.

Lukko tulisi asentaa niin, että ei ole vaarana, että tilaan pääsee ulkopuolisia [6.]

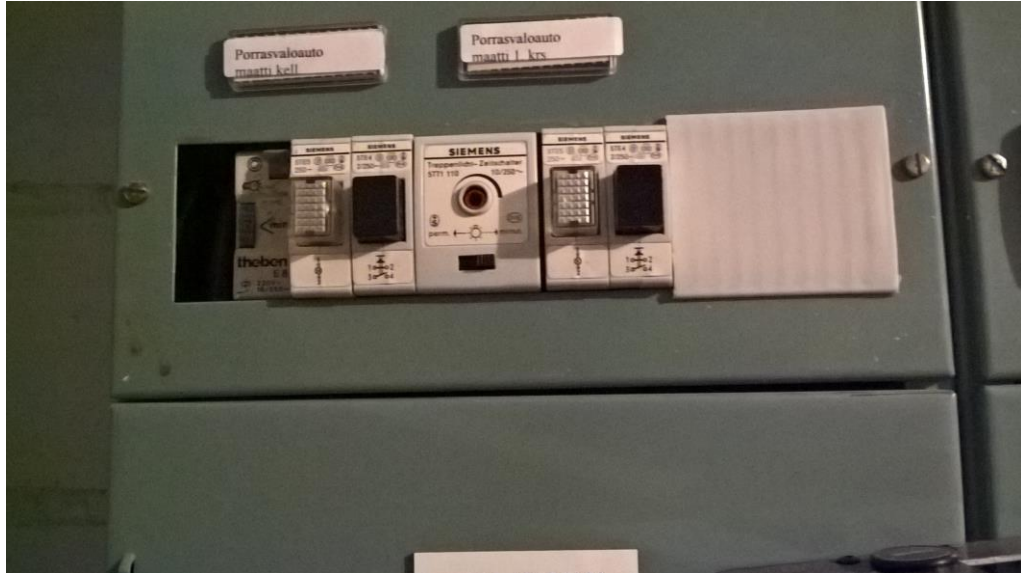
Kosketussuojaus oli osin puutteellinen. Keskuksen kannessa oli aukkoja jotka tulisi peittää. Kuvassa 10 näkyy sormisuojan puuttuminen. ST 51.03 mukaan:

Kuva 10. Kosketussuojaus ei toteudu keskuksen kannessa.

Kosketussuojaus ei toteudu. Keskuksen kannessa olevat aukot tulisi peittää.

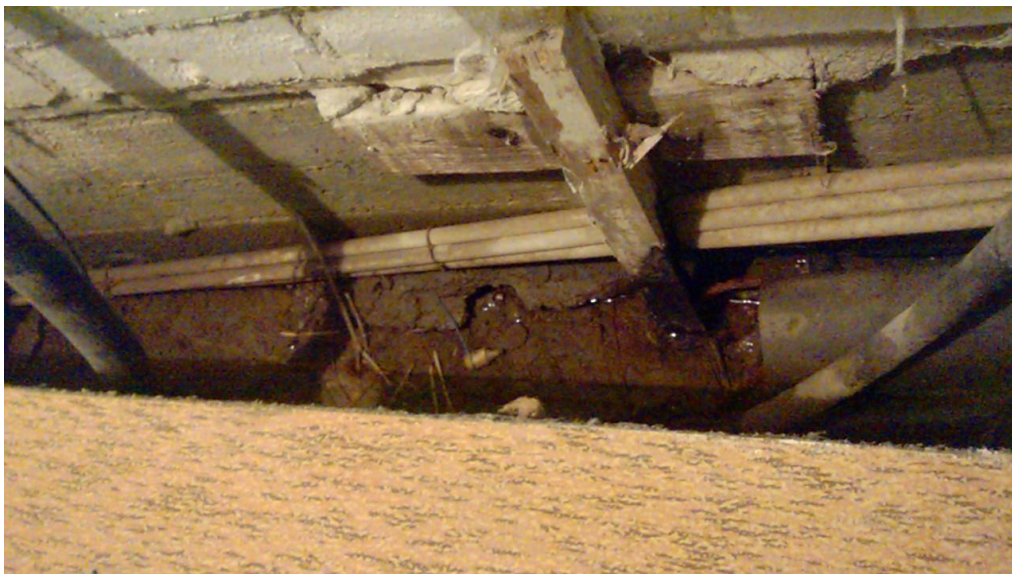
Keskuksen lattialla on vettä, ja se on suuri riskitekijä. Lattia on korotettu, ja ylemmän lattian alla on vettä. Lattian alapuolisessa tilassa on myös kaapeleita, ja kaapelit ovat jatkuvasti veden peitossa. Kohteesta ilmoittaneen asentajan mukaan vesi on joskus korkeammalla ja joskus matalalla, riippuen säästä. Tarkastuskäynnillä vesi oli melko matalalla, mutta seinässä oli nähtävissä, että vesi on ollut paljon korkeammallakin. Kuvassa 11 näkyy vettä lattialla.

Kuva 11. Kaapelit ovat veden alla.

Kaapelilla pitää olla vedenpitävä ja tarpeeksi kestävä vaippa, mikäli se asennetaan veteen. [8, s. 601.] Kohteessa käytettyjä kaapeleita ei ole tarkoitettu käytettäväksi vedessä. Kaapelille sallitut asennustavat voi selvittää kaapelin valmistajalta. Veden alkuperä pitäisi tutkia ja tehdä sellaiset korjaustoimenpiteet, että vettä ei pääsisi enää vuotamaan keskustilaan. Kaapeleiden kunto tulisi myös tarkastaa, että ne eivät ole vaurioituneet veden vaikutuksesta. Mikäli vaurioita on, kaapelit tulisi uusia.
