Pientalon kuntoarvio, lisälämmöneristys ja nykyhinta

Olli Hamari
Opinnäytetyö
Kevät 2016
Rakennustekniikan koulutusohjelma
Oulun ammattikorkeakoulu

Kuntoarvion kohteena oli 1914 rakennettu 2-kerroksinen Tervolassa sijaitseva omakotitalo. Rakennuksen omistavat Heikki ja Taru Hamari. Pinta-alaltaan 79,5 m²:n suuruista rakennusta käytetään nykyisellään pääasiassa vapaa-ajan asuntona. Kuvassa 1 kohde näkyy luoteesta eli rakennuksen sisäänkäynnin puolelta.

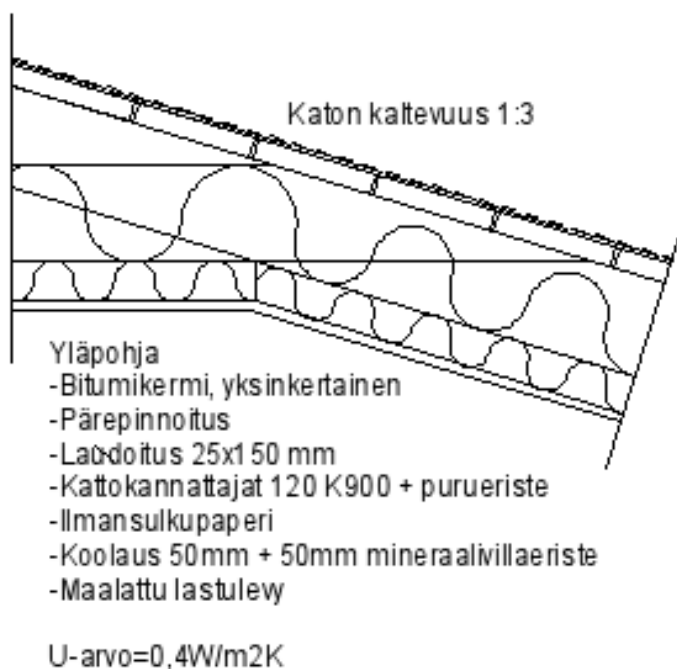
KUVA 7. Yläpohjarakenne nykyisellään

Sisältäpäin tarkasteltaessa ei havaittu vuotokohtia katossa tai lahovaurioita katon rakenteissa. Yläpohjan eristetilan tuuletus vaikuttaisi puutteelliselta. Kuitenkaan ei havaittu sisäpuolella kosteutta tai hajuja, jotka viittaisivat yläpohjan kosteusongelmiin. Yläpohjassa on mahdollisuus kosteusvaurioille ja näistä seuranneille lahovaurioille, koska eristetila ei tuuletu päätykolmioista eikä eristetilan ja pärekatteen välissä havaittu olevan tuuletusväliä.

Yläpohjan kuntoluokaksi määriteltiin 2. Kuntoluokkaan vaikuttaa laskevasti puutteelliseksi havaittu ilmanvaihto. Vaurioita ei kuitenkaan havaittu yläpohjaa tarkasteltaessa.

Suositellaan rakenteen avaamista alakautta harjan kohdalta. Tällä toimenpiteellä voitaisiin tarkastaa kosteusvaurioiden mahdollisuus sekä saataisiin tar-

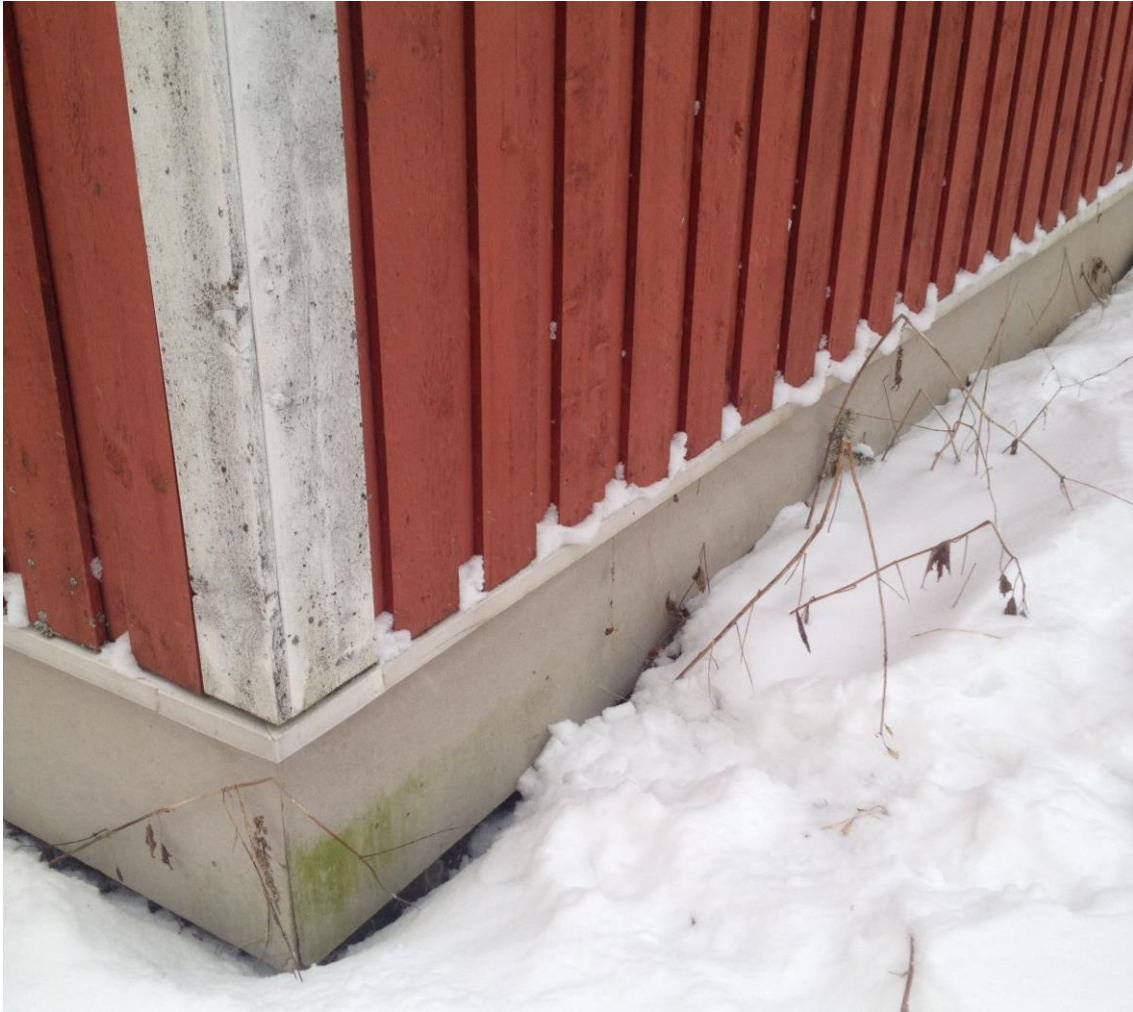
Alapohja on tuulettuva, jossa perustukena toimivat noin 300x300x300 mm:n suuruiset kivianturat. Ulkoseinän ala-osaan on asennettu sokkelilevy suojaamaan rakennetta. Alapohja tuulettuu sokkelilevyn alta. Lumeen kaivettiin kolo, josta päästiin tarkastelemaan alapohjan kuntoa. Alapohjassa ei havaittu kosteuden aiheuttamia vaurioita. Havaittiin kuitenkin, että sokkelia suojaava kivilevy on lähellä maanpintaa ja tämä voi aiheuttaa kosteusvauriota rakenteeseen. Sokkelilevy on myös halkeillut. Kuvassa 10 on nähtävissä sokkelilevyjen vaurioita.

KUVA 10. Sokkelilevyjen vaurioita ja ulkovuorauksen kuntoa

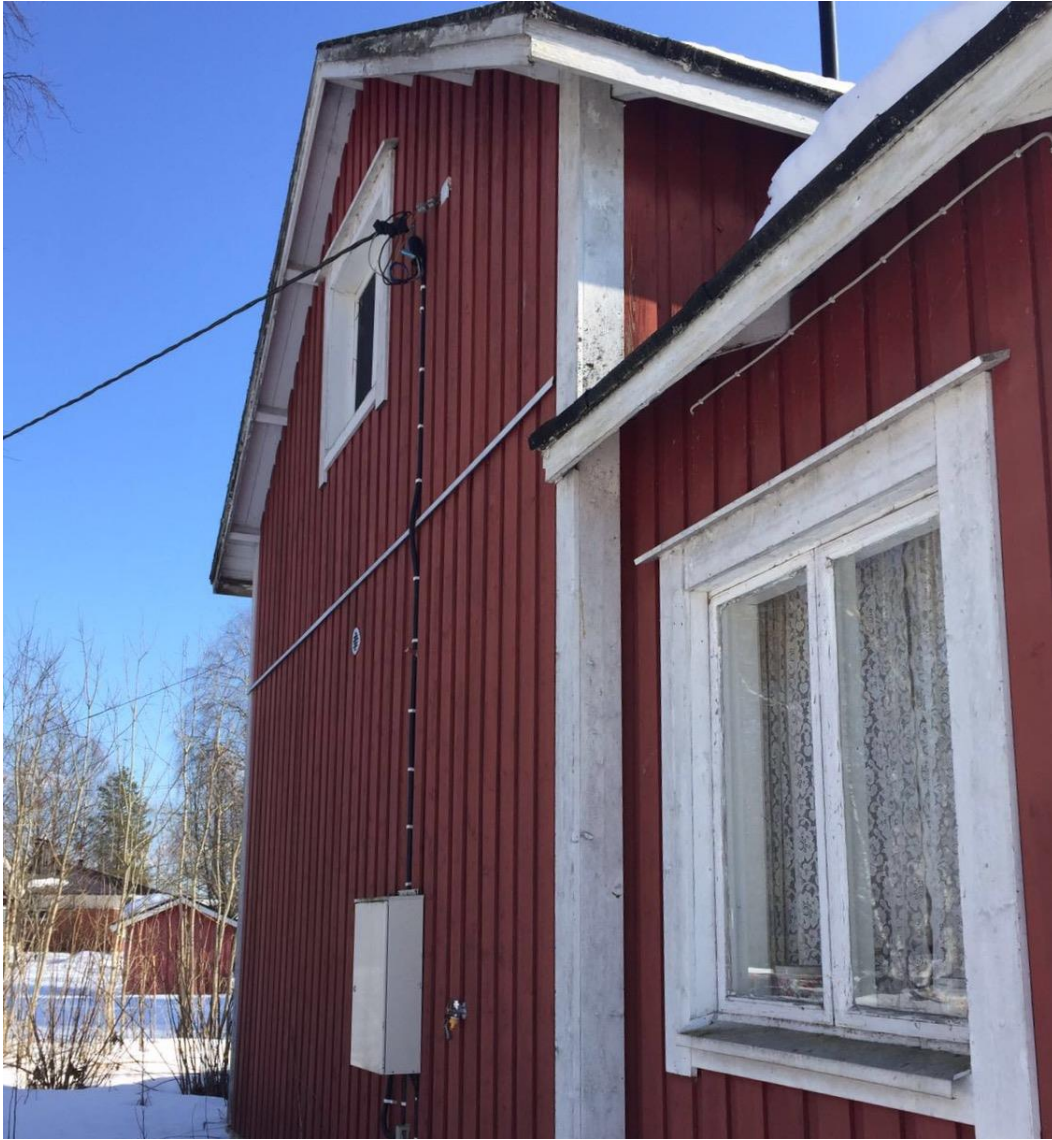
Rakennuksen ulkoseinät ovat lautavuoratut. Havaittiin, että lautavuoraus on maalipinnoiltaan paikoitellen kulunut. Ikkunoiden pielilaudat ja rakennuksen ulkovuorauksen nurkkalaudat ovat maalipinnaltaan kuluneet. Ulkoseiniä tarkasteltaessa todettiin, että laudoituksen takana oleva tuuletusväli on avoin niin alakuin yläpäästäkin, jolloin ilma pääsee kiertämään esteettömästi. Räystäiden otsalauδοitukset ovat osittain lahonneet ja huonokuntoiset. Rakennuksessa ei ole vesikouruja ja tämä voi aiheuttaa osaltaan räystääslauδοituksen lahoamista. Havaittiin myös, että räystäiden alta näkyvä kattolauδοitus on maalipinnaltaan heikko.

Ulkoseinien kuntoluokaksi annettiin 3, koska huoltomaalausta ei ole suoritettu julkisivuverhouksen uusimisen jälkeen. (Hamari 2016.) Myös ulkoseinien pielilauδοissa ja otsalauδοissa havaittiin maalin irtoilua ja lahoa, mutta ei kuitenkaan merkittävässä määrin. Näkyvimvät lahovauriot näyttäisivät keskittyvän otsalauδοitukseen. Kuvassa 11 on nähtävissä ulkovuorauksen kuntoa.

KUVA 11. Ulkovuorauksen kunto

Suositellaan julkisivun maalaamista kaikilta osin sekä otsalautoituksen uudesta lahonneilta osin. Vesikourujen ja syöksytorvien asennus on myös suositeltavaa.

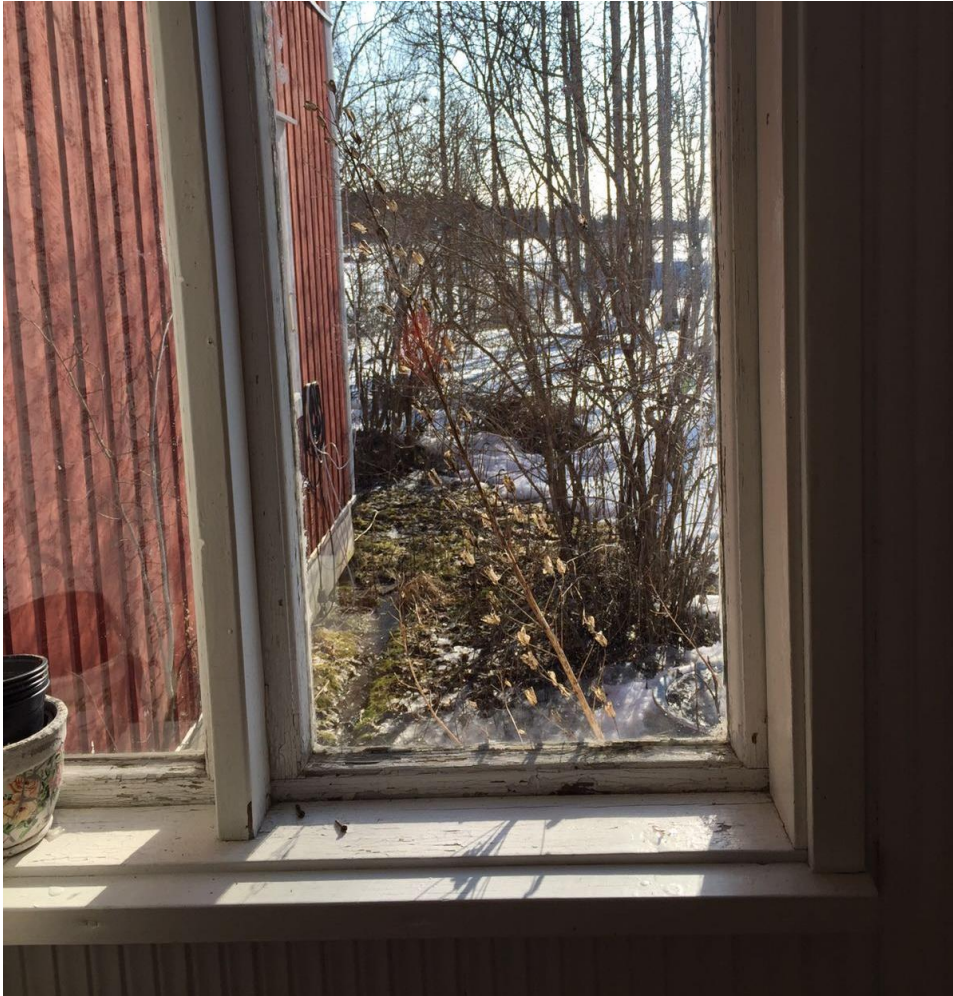
Ikkunoiden ja ulko-ovien kuntuokaksi annettiin 3. Ikkunat ovat pääosin hyväkuntoiset, eikä niissä havaittu vaurioita. Ikkunat ovat kuitenkin yli 10 vuotta vanhat ja kylmän eteisen osalta niissä on vaurioita maalipinnoissa niin sisäpuolella kuin ulkopuolellakin. (Hamari 2016.) Kylmän eteisen ikkunoissa ja yläkertaan johtavassa ovesta on käyntiongelmia.

Kuvassa 12 on nähtävissä kylmän eteisen ikkunoiden kuntoa sisäpuolelta. Kuvasta 12 nähdään myös, että eteisen ikkunoissa on vain 1-kerros lasia.

KUVA 12. Kylmän eteisen ikkunoiden kuntoa sisäpuolelta

Ehdotetaan, että kylmän eteisen ikkunat maalataan tai uusitaan kokonaan. Yläkertaan vievän oven karmin säätäminen tai oven uusiminen kokonaan on myös aiheellista.

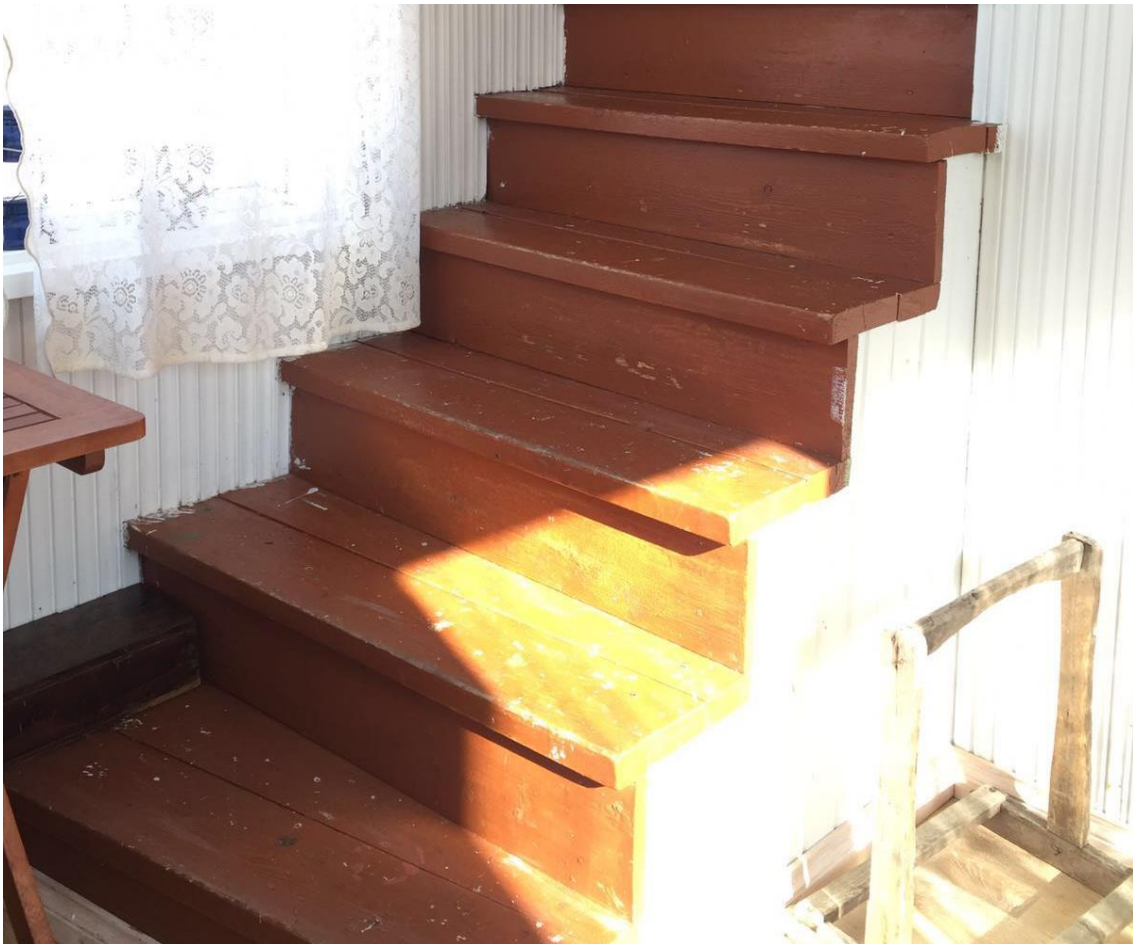
Kylmän eteisen lattiapinnoitteena on lautaparketti. Seinäpinnoitteena on valkeaksi maalattu sormipaneeli. Sisäkaton pinnoitteena on valkeaksi maalattu paneelilaudoitus. Yläkertaan johtavien portaiden maalipinnan todettiin olevan kulunut sekä portaiden olevan liukkaat.

*KUVA 16. Yläkertaan johtavat portaatt ovat puhtaalla maalipinnalla, joten ne
ovat liukkaatt*

Kuivien asuintilojen pinnoitteiden osalta ei havaittu puutteita muutoin kuin yllä-
mainituilta osin. Ehdotetaan tuvan ja eteisen välisen kynnyksen uudelleen kiin-
nitystä. Suositellaan portaiden maalausta sekä liukastumista estävän tarran lii-
mausta askelmiin. Portaiden osalta toimenpiteet on syytä suorittaa mahdollisim-
man pian. Mikäli yläkerran käyttöaste kasvaa, suositellaan yläkerran wc-tilan
pintojen ja kalusteiden uusimista. Kuvassa 16 on nähtävissä yläkertaan johtavat
portaatt.

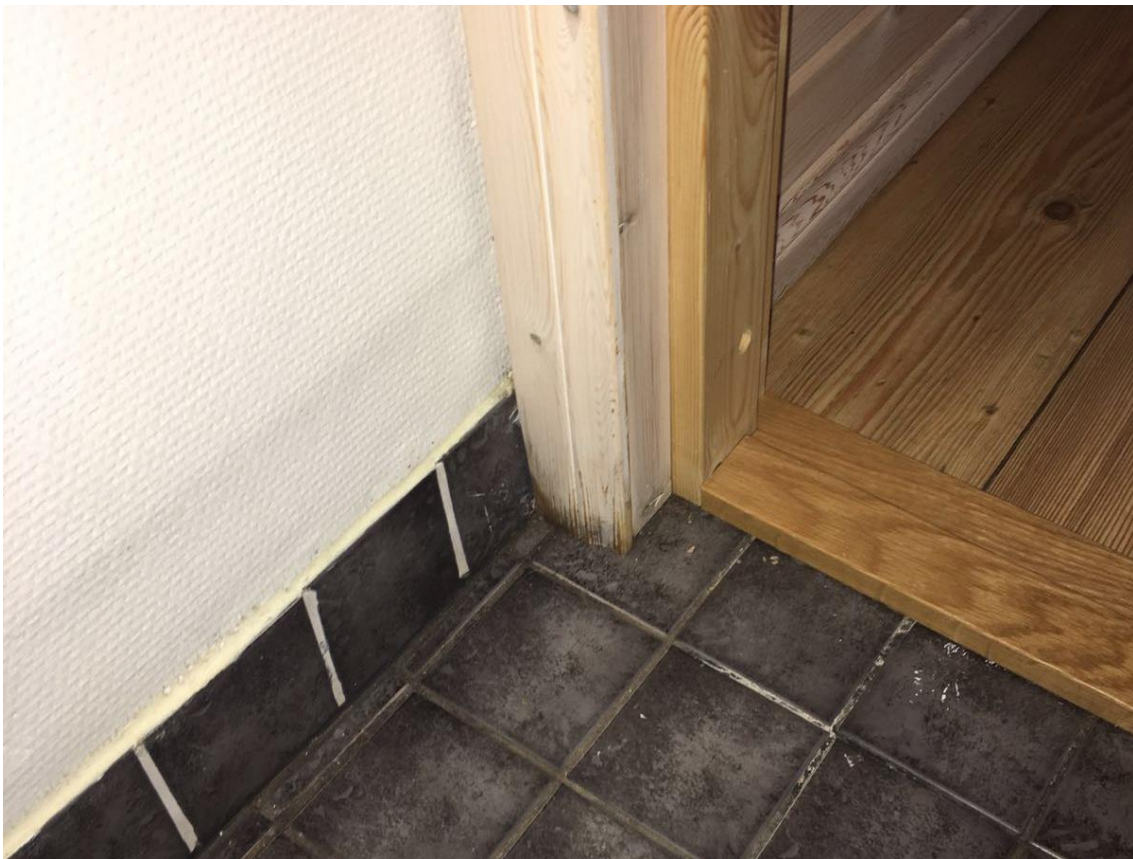
Alakerran pesuhuoneen oven huomattiin olevan hieman tummunut karmin alareunasta. Tarkastelun perusteella vesieristettä ei ole nostettu kynnykselle. Kynnys poistettiin, mutta lattiassa ei havaittu merkkejä laajemmasta kosteusvauriosta. Kynnys jätettiin irralleen ja säädettiin kylpyhuoneen lattialämmitystä korkeammalle. Omistajaa ohjeistettiin seuraamaan, että kuivuuko ovenkarmin. Märkätila on hieman ahdas ja tämän seurauksena roiskevedet ovat voineet päästä kostuttamaan karmia. Suihkutilan ja wc:n erottaa kynnys, mutta ne ovat samaa tilaa. Kuvassa 17 on nähtävissä tummunut karmin osa wc-tilan ovesta.

KUVA 17. Alakerran Wc-tilan ovenkarmin listan tummunut kohta

Märkätilojen kuntoluokaksi annettiin 3. Vaikka märkätilojen vesieristeet, lattia-kaivo ja pinnat on uusittu alle 10 vuotta sitten, ei niistä löydy suunnittelu- tai tarkastusasiakirjoja. Omistajan mukaan kaikki on suoritettu kuitenkin voimassaolevien määräysten mukaisesti. Pohjastaan irronneita laattoja ei havaittu. (Hamari 2016.)

Ovenkarmissa olevan vauriojäljen perusteella on suositeltavaa seurata karmin kuivumista ja harkinnan mukaan kynnyksen edestä voidaan irrottaa laattarivi ja käyttää oven karmia pois paikaltaan kosteusvaurion tarkastamiseksi. Samalla voitaisiin parantaa vesieristystä kynnyksen kohdalla. Suositellaan myös kosteusmittausta pesuhuoneeseen vesieristysten toimivuuden toteamiseksi. Kuvassa 18 on nähtävissä suihkutilan lattia, josta nähdään myös wc-tilan ja suihkutilan erottava kynnyks.

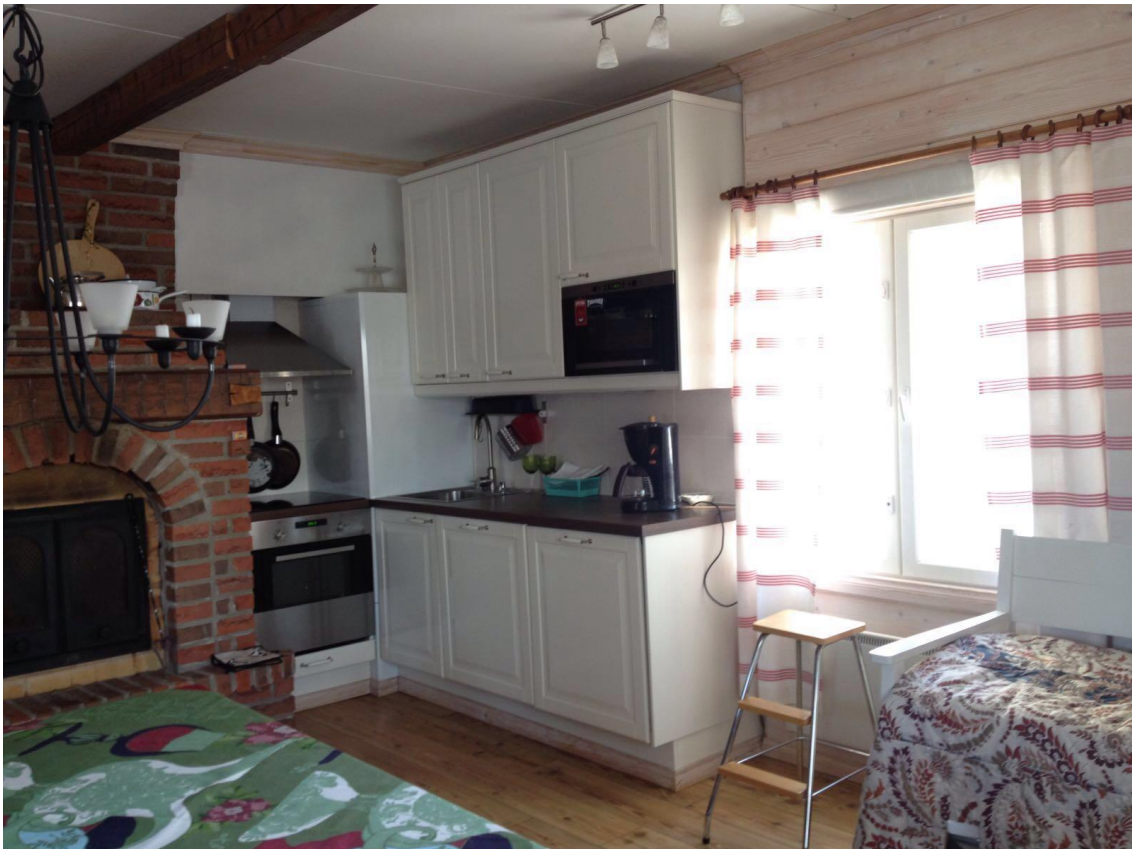
Ensimmäisen kerroksen tulisijan luukun lasin havaittiin olevan nokeentunut runsaasti. Omistajan mukaan takka ei lähde vetämään kovin helposti. Tulisijat ja hormit on nuohottu kesällä 2015, mutta tulisijaa ei ole tarkistettu tarkemmin. Tulisijaa selvittää, onko takassa jokin valmistusvika, joka aiheuttaa huonon vedon. Yläkerrassa on myös puuhella, joka on alkuperäisessä kunnossaan. Puuhellassa ei havaittu puutteita pinnoissaan tai tulipesässä. Puuhellan voidaan todeta säilyneen hyvässä kunnossa iästään huolimatta. Piippujen ulkopinnoissa ei havaittu halkeamia, eikä savuhormeja nuohonnut nuohooja ole moittinut hormien sisäpuolista kuntoa. Hormien ja tulisijojen kuntoluokaksi arvioitiin 4. (Hamari 2016.)

KUVA 19. Kuvassa näkyy tulisijan nokeentunut luukku ja etuosa, sekä tupakeittiön sisäpintoja ja -tiloja

Ehdotetaan, että nuohooja tarkastaisi tulisijan ja piipun. Kuvassa 19 on nähtävissä alakerran tulisijan etuosan nokeentumisen jäljet.

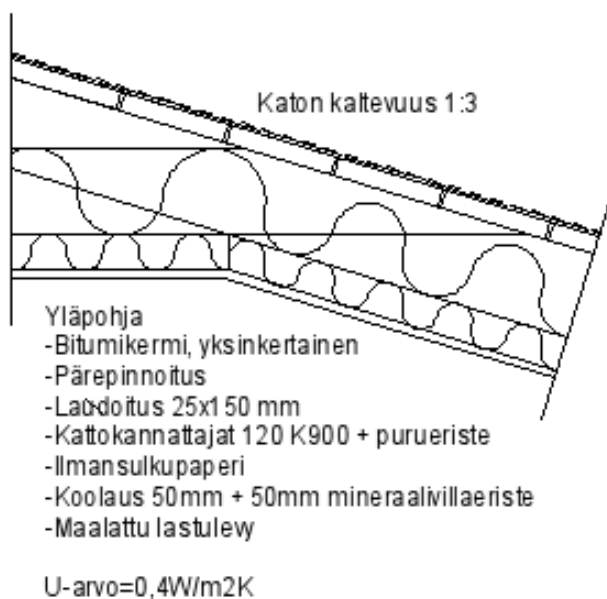
Tarkastellun rakennuksen yläpohjassa on lämmöneristeenä 100-120 millimetriä purueristettä kattopalkin väliin asennettuna sekä 50 millimetriä mineraalivillaeristettä, joka on koolattu rungon sisäpuolelle. Yläpohjan sisäpinnassa on maalattu lastulevy. Tieto rakenteen nykyisestä eristyksestä saatiin haastattelemalla rakennuksen omistajaa, joten kyseessä on muistinvarainen tieto. Rakenne voi näin ollen poiketa ilmoitetusta ja tässä esitetystä. Kuvassa 21 esitetään nykyisen yläpohjarakenteen poikkileikkaus ja U-arvo sekä rakenteet lueteltuna. (Hamari 2016.)

KUVA 21. Yläpohjan rakenne nykyisellään sekä rakenteen U-arvo

Saatujen lähtötietojen perusteella ehdotetaan, että lämmöneristystä parannetaan purkamalla yläpohja siten, että jäljelle jäävät ainoastaan paljaat kattokannattajat. Myös kattopinnoite, pärekatto, laudoitukset ja kattopinnoite puretaan. Tämän jälkeen päästään tarkastamaan kattokannattajien ja muiden kantavien rakenteiden kunto.

Kattokannattajien päälle asennettaisiin tuulensuojalevy ja 100 mm:n koolaus tuuletusta varten. Tuulensuojalevy tulee jättää harjalta limittämättä ja päätykolmioihin asennettaisiin tuuletusritilät, jotta harja tuulettuu ja ylimääräinen kosteus pääsee poistumaan. Koolauksen päälle asennetaan laudoitus ja kaksinkertainen bitumikermi. Rakenteen tuuletus tehdään yläpohjan lisälämmöneristäminen ohjekortin mukaisesti (RT 83-11161. 2014.)
