LIIMAPUURAKENTEIDEN

VAURIOKARTOITUS

Vaurioiden luonne, yleisyys ja korjausmenetelmät

LAHDEN AMMATTIKORKEAKOULU
Puutekniikan koulutusohjelma
Puurakennetekniikka
Opinnäytetyö
Kevät 2007
Kantonen Veli-Matti

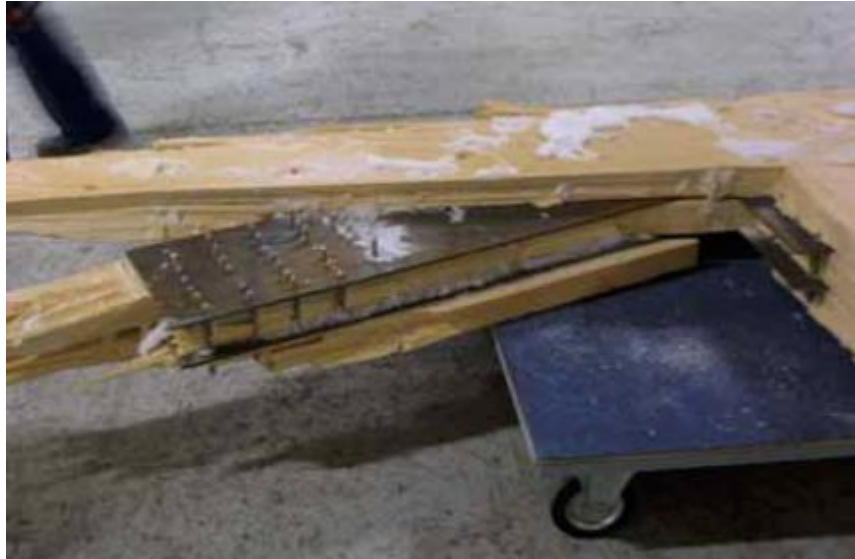
KUVIO 19. Vaarnatappiliitoksen murtuminen Jyväskylän messuhallissa (Onnettomuustutkintakeskus 2003.)

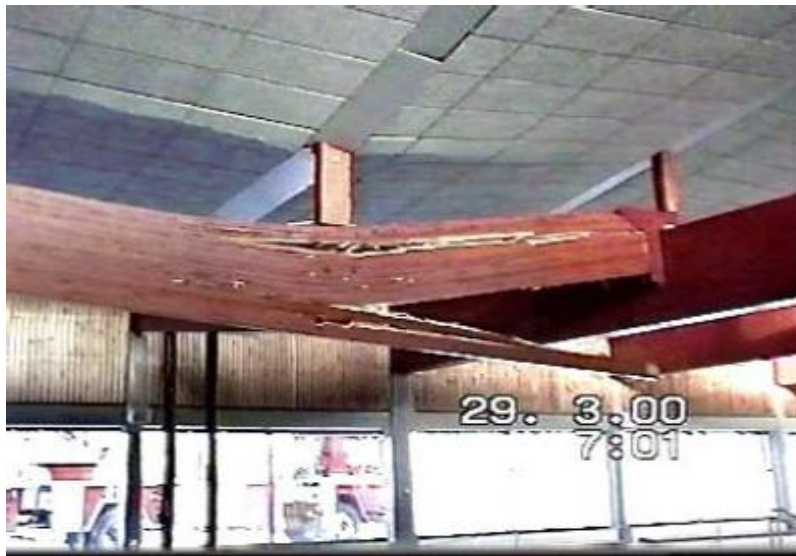
KUVIO 20. Rikkoutunut liimapuupalkki Iisalmen uimahallissa (Onnettomuustutkintakeskus 2000.)

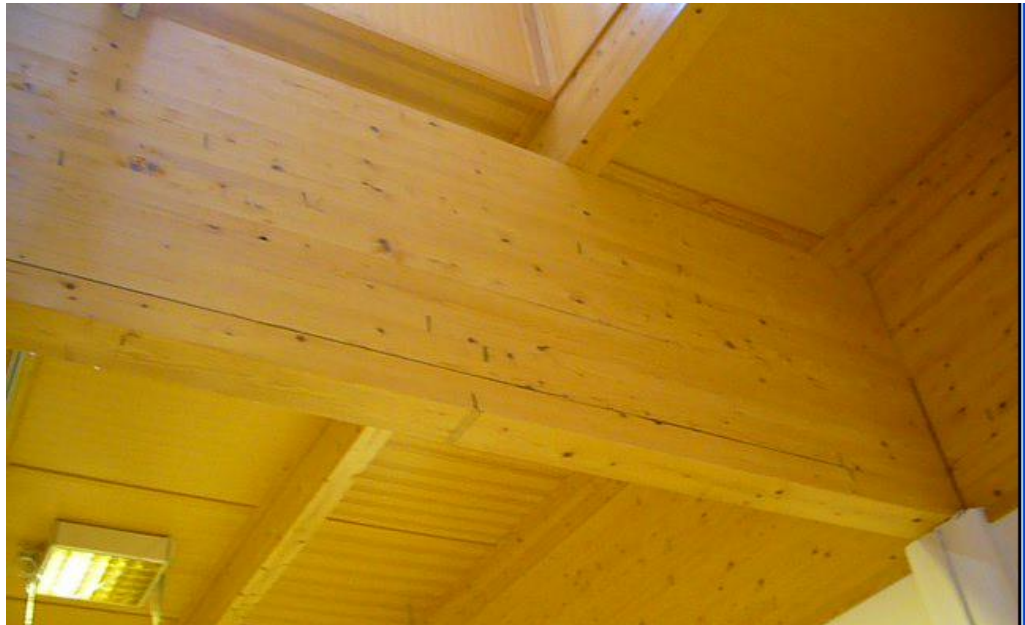
Hartolan kunnan kirjasto on vuonna 1987 valmistunut rakennus, jonka pääpalkisto on suunniteltu tasapalkkeina ja rakennuksen kulmat toteutettu viuhkamuotoisina liimapuukurakennelmina. Kohteessa esiintyi halkeamia, joiden syntyminen on kosteudenvaihteluiden aikaansaamaa. Kuviosta 38 havaitaan, että pilarilla lepäävä palkki on haljennut suurimmalta osin liimasaumastaan, noin neljän metrin matkalta ja 10 cm korkeudelta palkin alareunasta. Halkeama ei kuitenkaan ole läpimenevä ja koska se ei esiinny palkin korkeuden suhteen keskiosassa, jossa on suurimmat leikkausjännitykset, sillä ei ole turvallisuuteen liittyvää vaikutusta.

KUVIO 38. Tasapalkin alareunan halkeama

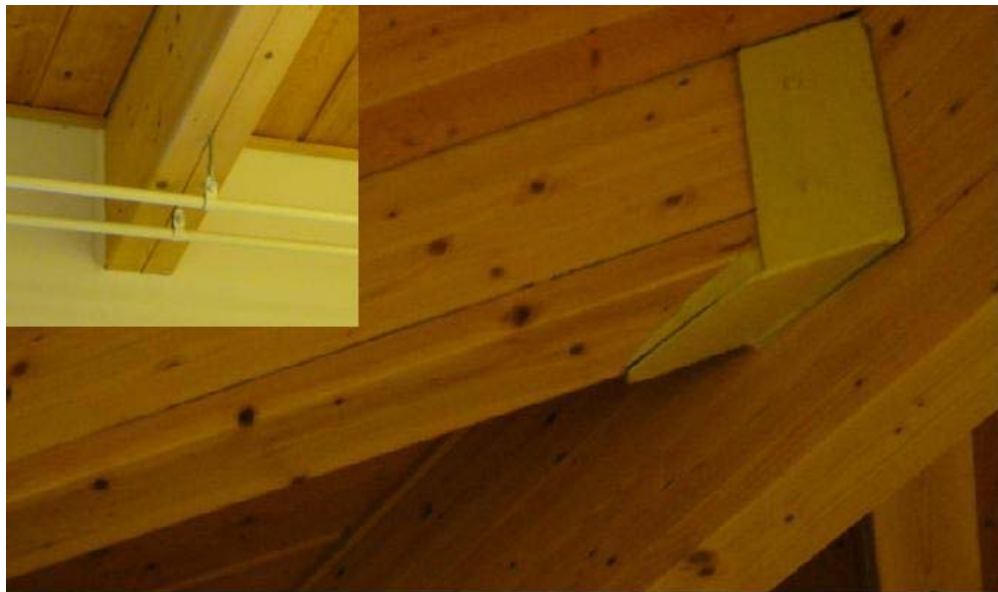
KUVIO 39. Ripustus – ja pulttiliitoksien aiheuttamat halkeamat

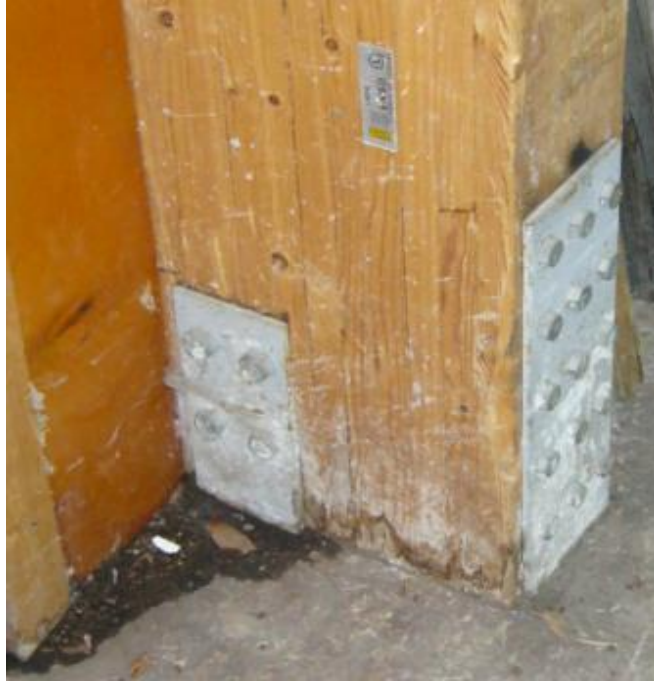
KUVIO 42. Kosteuden vaikutus pilariin

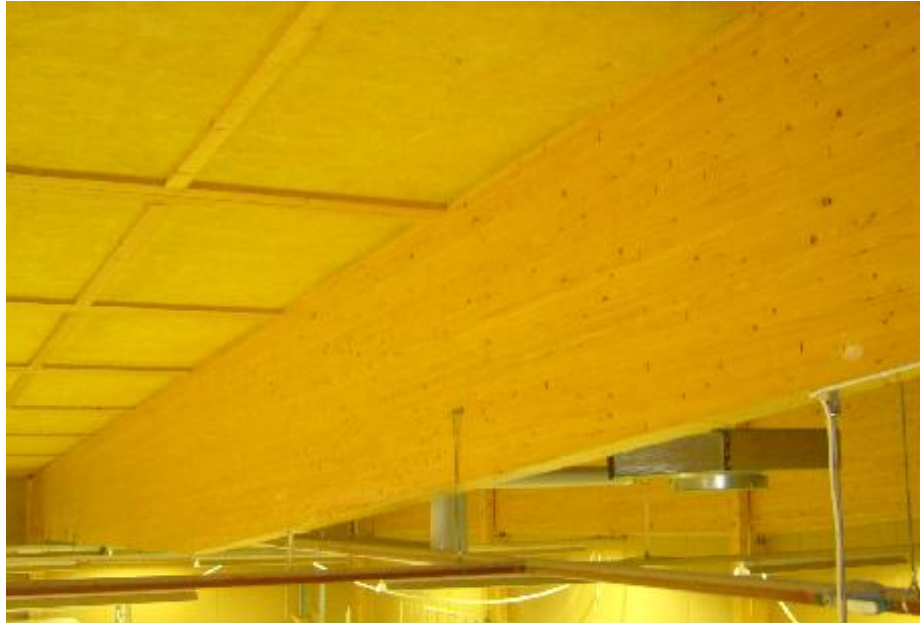
KUVIO 43. Nurin käännetty harjapalkki

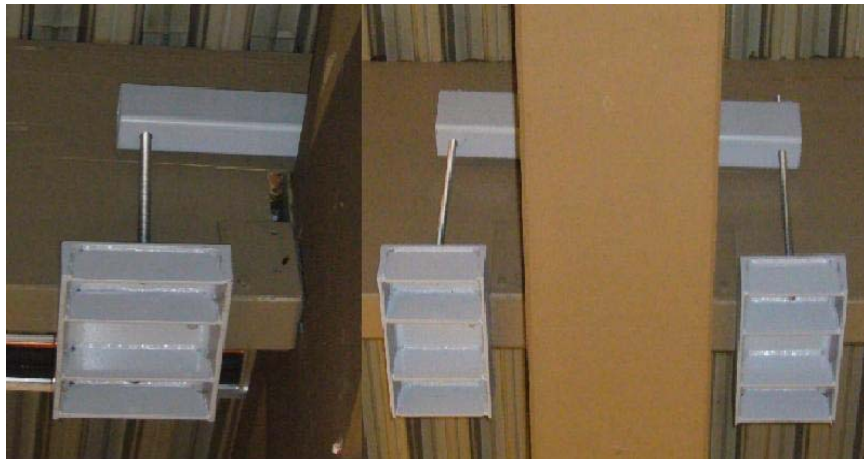
KUVIO 46. Halkeama loveuksen reunassa ja uuden tuennan kiinnitysmekanismi

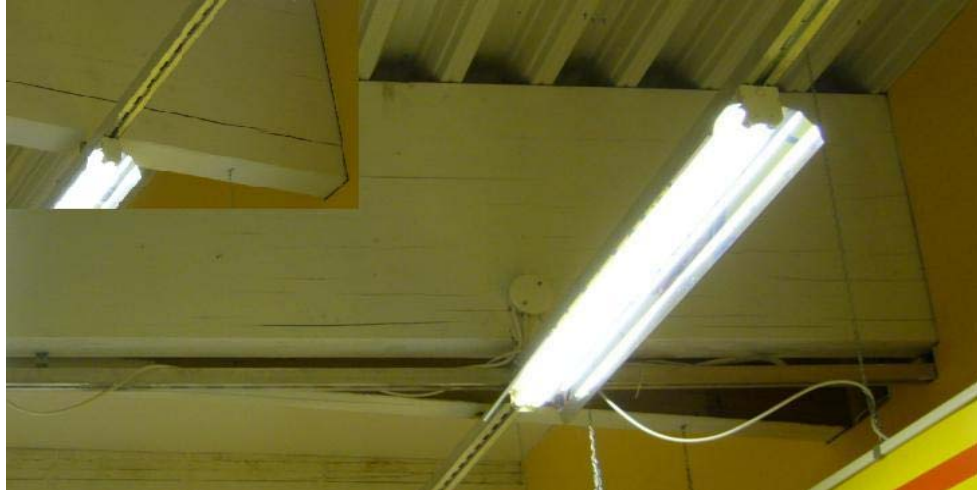
KUVIO 47. Kuivumishalkeamia Hollolan S-Marketin juomaosaston liimapuussa

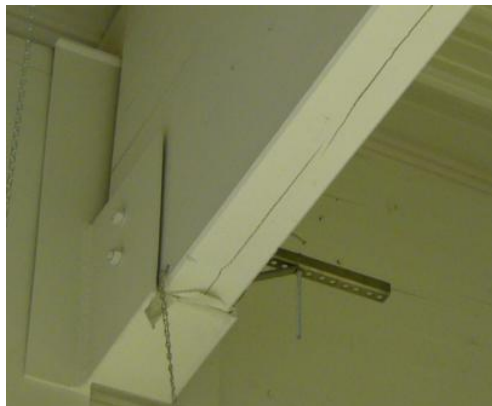
KUVIO 48. Teräskenkäliitos ja halkeama palkin alapinnassa

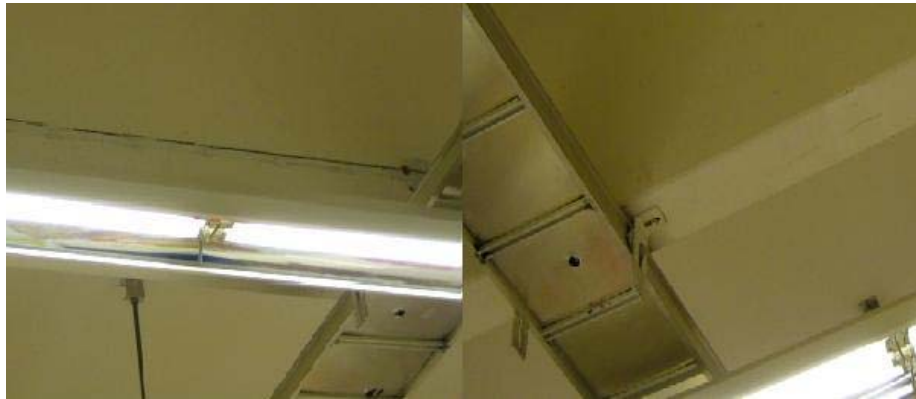
KUVIO 49. Reiän aiheuttama halkeama palkissa

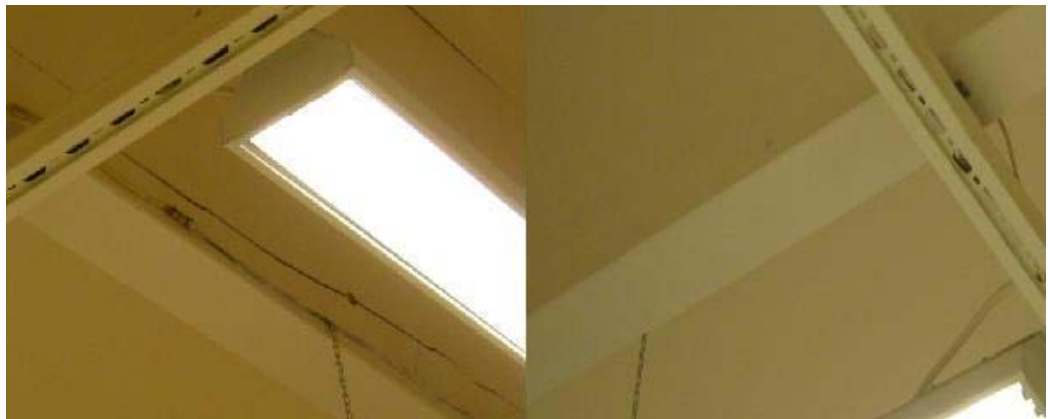
KUVIO 50. Reiän aiheuttama halkeama palkissa

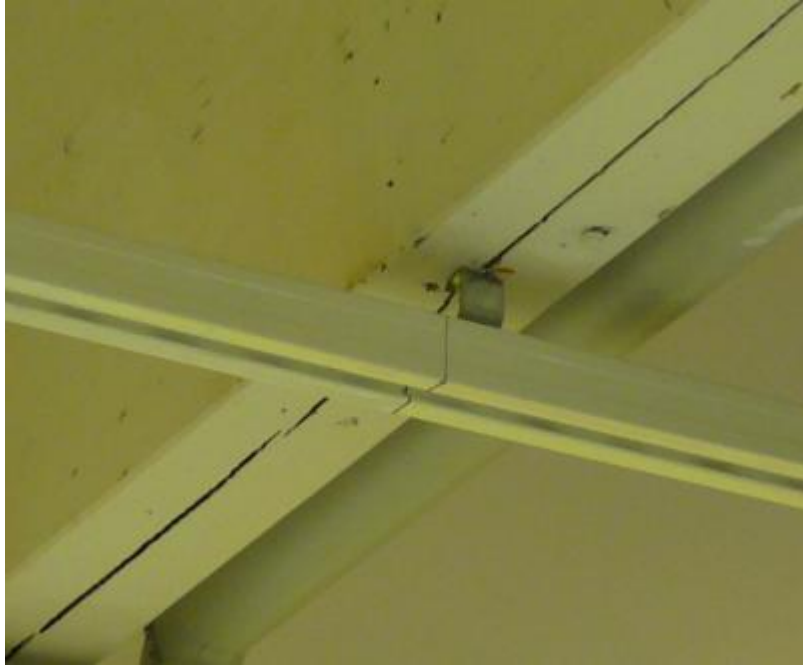
KUVIO 51. Halkeama palkin alapinnassa ripustuskuormakiinnityksen juuressa

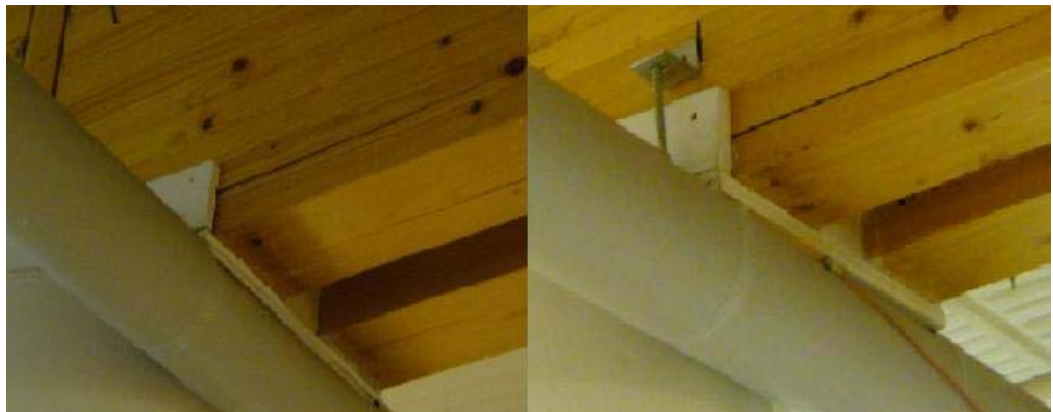
KUVIO 52. Halkeamia palkkien tukien lähetyvillä

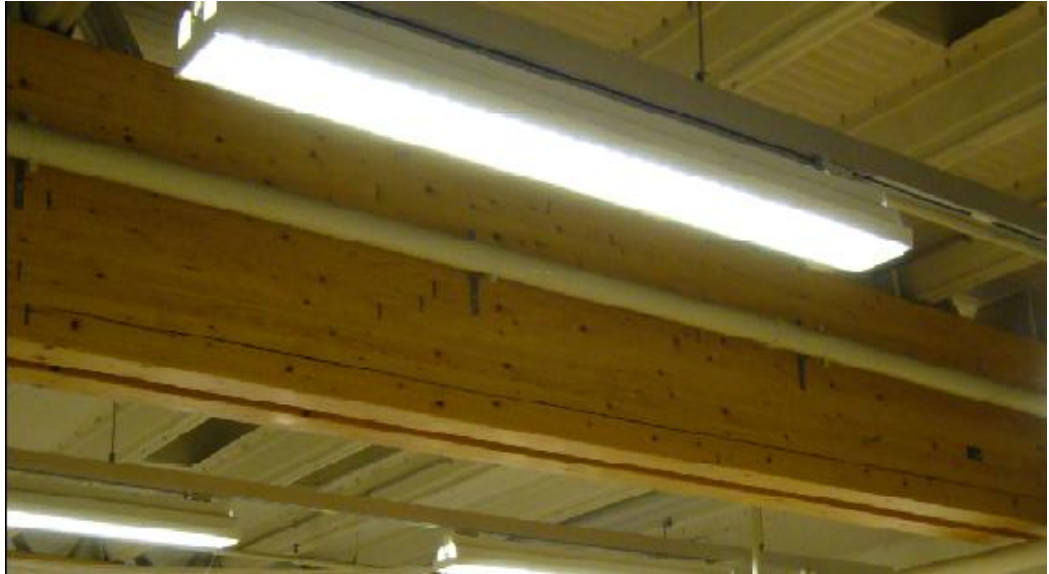
KUVIO 53. Palkin alareunassa sijaitseva pitkä halkeama

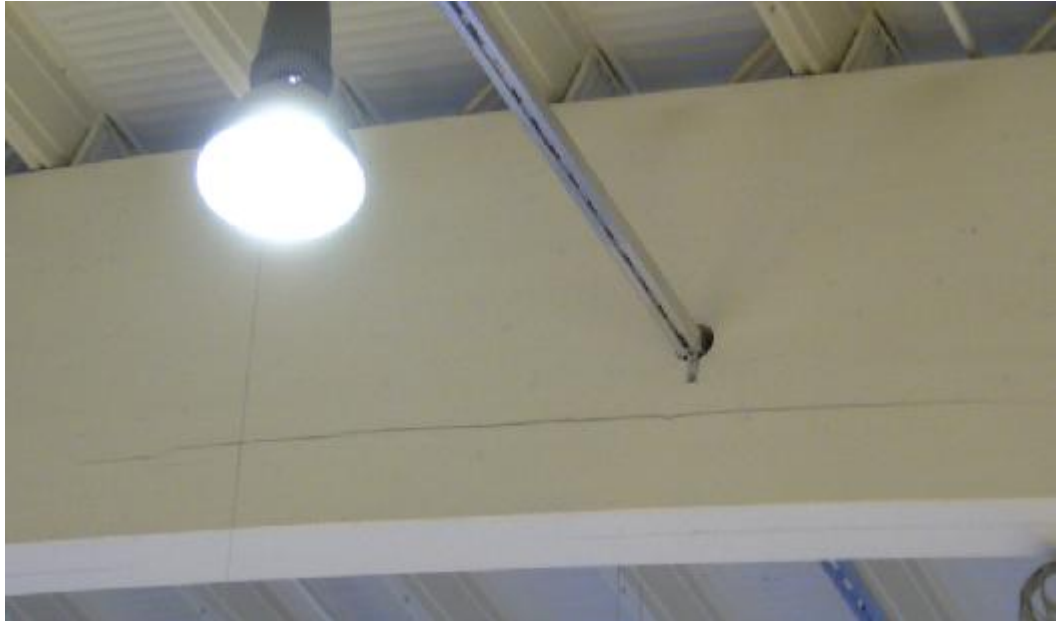
KUVIO 55. Halkeama kaaripalkin keskialueen lähetyvillä

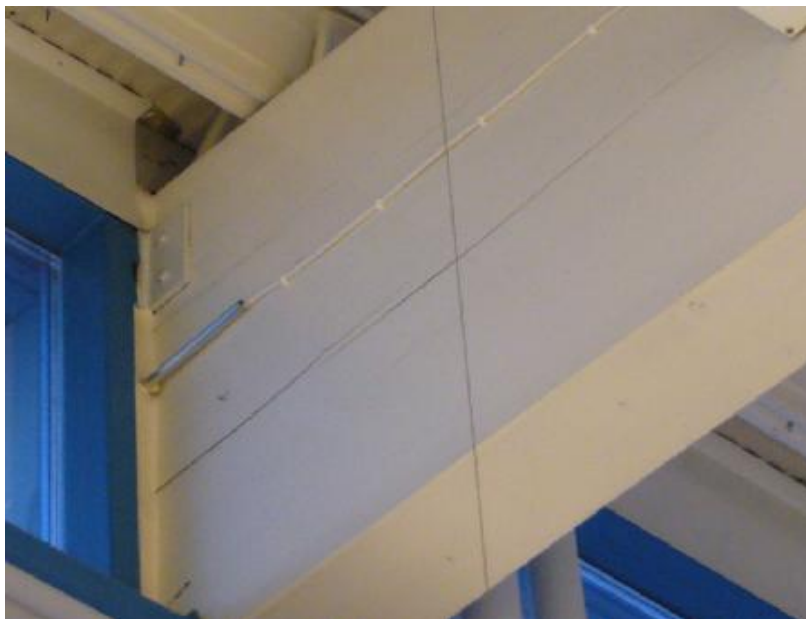
KUVIO 56. Kosteusvaihteluiden aiheuttamat halkeamat

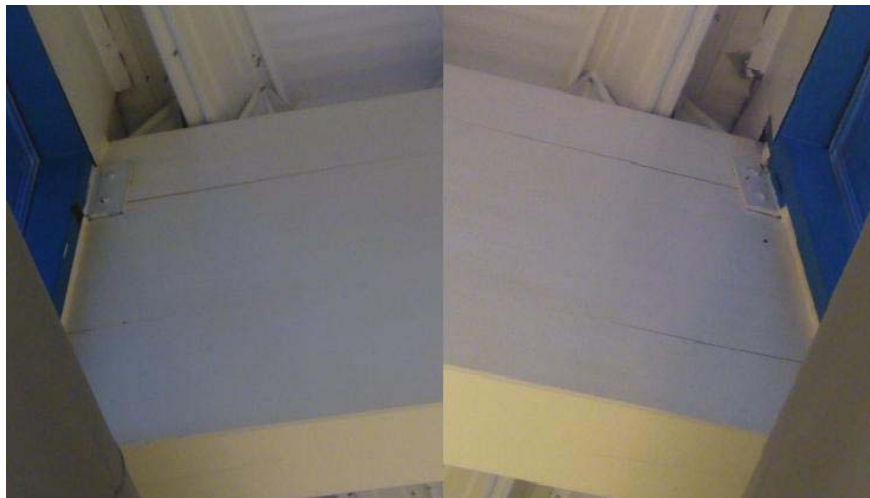
KUVIO 57. Halkeama jäykässä pulttiliitoksessa
