# Arvokiinteistön välipohjan kaksoislaattarakenteen vaatimat tuotannon toimenpiteet ja kustannukset jälkilaskentaa varten

Metropolia Ammattikorkeakoulu

Mestarityö

04.11.2016

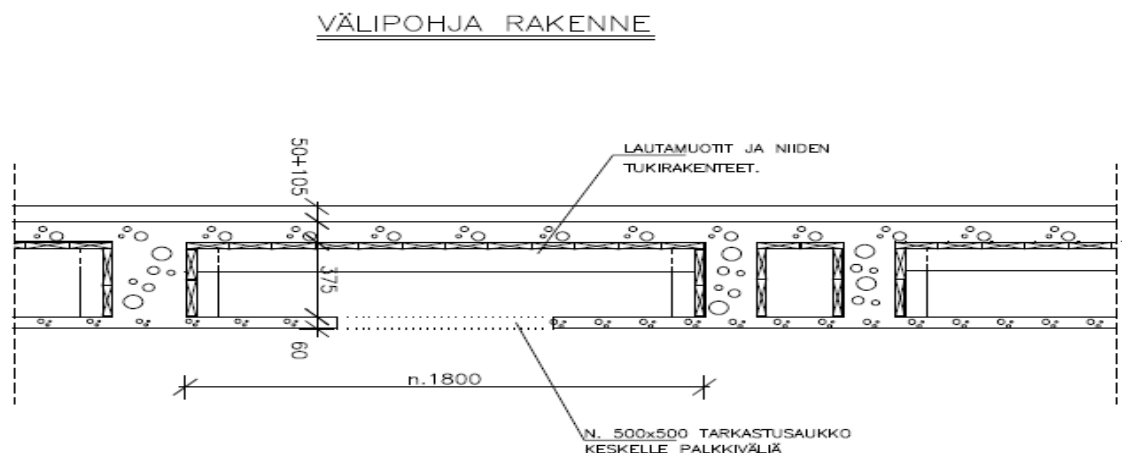
Kuva 5. Välipohjarakenteen rakennetyyppi ja tarkastusaukko [12.]

Välipohjien rakenteena on tässä tutkimuskohteessa kuvan 5. mukainen betoninen kaksoislaattarakenne, jonka sisällä on muottilaudoitus. Selvitetään tutkimuksen avulla rakenteen sisällä olevan muottilaudoituksen kunto. Vastaavissa kohteissa muottilaudoituksessa on havaittu kosteusongelmia lähinnä ulkoseinien lähellä ja vanhojen märkätilojen kohdalla. Tällöin muottilaudoitus on paikoin lahonnut ja siinä on ollut havaittavissa sieni- ja homekasvustoa.

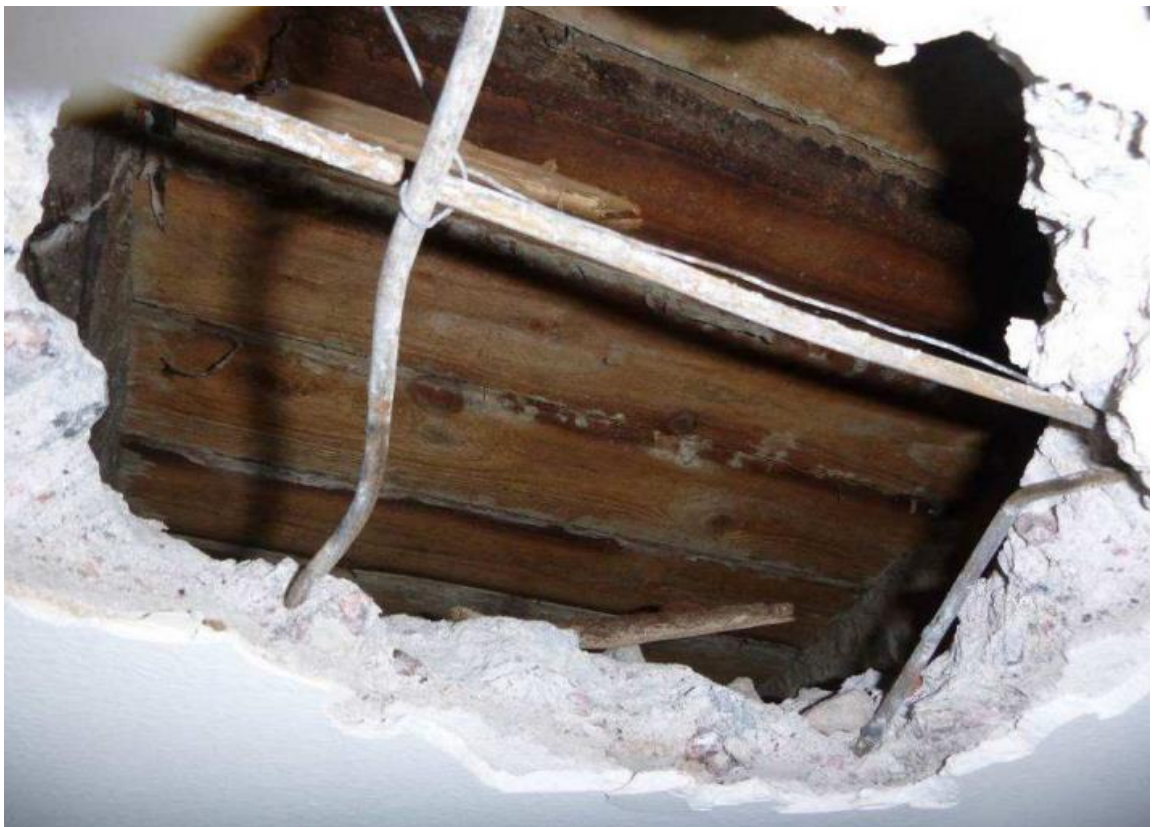
Välipohjan onteloita avataan alapuolelta. Alalaattaan tehdään noin 500x500 suuruisia aukkoja rakenteen kunnan määrittämiseen, palkkilinjojen keskelle kuten kuvassa 6. havainnollistettu. Aukot tehdään tutkimusta varten suunniteltuihin kohtiin, joihin on arvioitu muodostuneen kosteus- ja mikrobivaurioita. Tarkemmat sijainnit ja lukumäärät katsotaan työmaalla. Ennen aukkojen tekemistä varmistetaan palkkien sijainnit, joko rau-doitemittarilla etsimällä palkkien pääteräkset tai poraamalla pilottireikiä alalaatan läpi. Aukon avaamisen jälkeen otetaan muottilauoituksista koekappaleet ja tehdään niille mikrobi tutkimus. Saatujen tulosten perusteella määritetään, onko tarvetta lisätutkimuk-selle.

Kuva 6. Välipohjan rakenteen avaus kunnan määrittämiseksi. Muottilautojen reunoissa on havaittavissa kosteuden aiheuttamaa tummentumaa

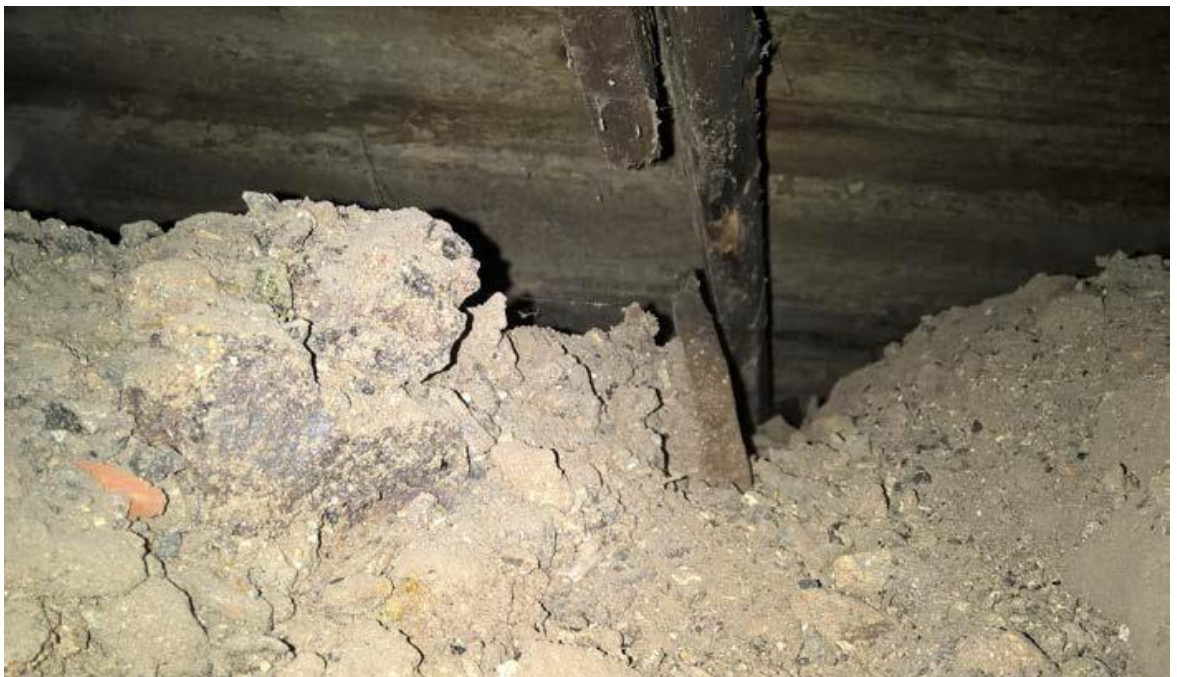
Esimerkiksi seitsemännen kerroksen sisäpihan ja katujulkisivun puolen välikattoon oli tehty rakenneavaukset. Välikaton täyteenä on sekalaista rakennusjätettä, joka on erittäin pölyävää. Rakennusjätteestä otettiin kaksi materiaalinäytettä asbestipitoisuuden selvittämiseksi, näytteissä ei laboratoriotutkimuksessa havaittu asbestia. Myös tervapaperieristeestä otettiin materiaalinäyte, jossa laboratorioanalyysissä havaittiin vaarallisen jätteen raja-arvon ylittävä PAH-pitoisuus (16000 mg/kg). Rakenneavauksissa havaittiin myös kosteusvaurioitunutta puutavaraa kuten kuvassa 9. on havaittavissa.

Kuva 9. 7.krs. välipohjan rakenneavaus

Edellä mainittujen tietojen perusteella suositellaan välipohjarakenteiden sisäpuolisten puurakenteiden poistamista, sillä rakenteissa jo olevat vauriot saattavat aiheuttaa terveyshaittaa tilojen käyttäjille mahdollisten välipohjien ilmanvuotokohtien kautta leviävien epäpuhtauksien takia.

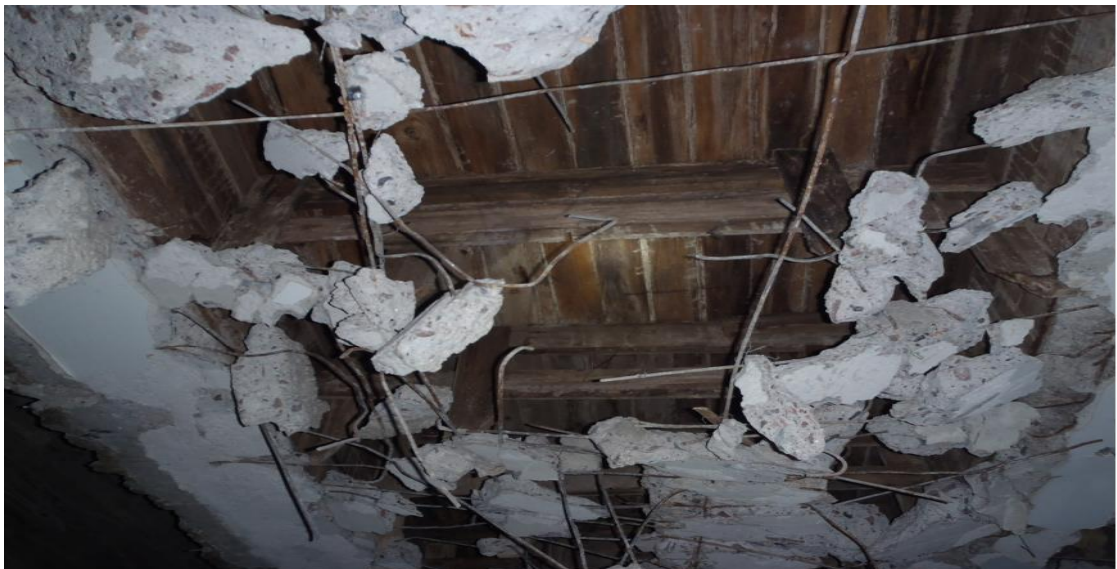
Kuva 11. Alalaatan poisto sekundääri palkkien välistä.

### 5.2.1 Alalaatan purku

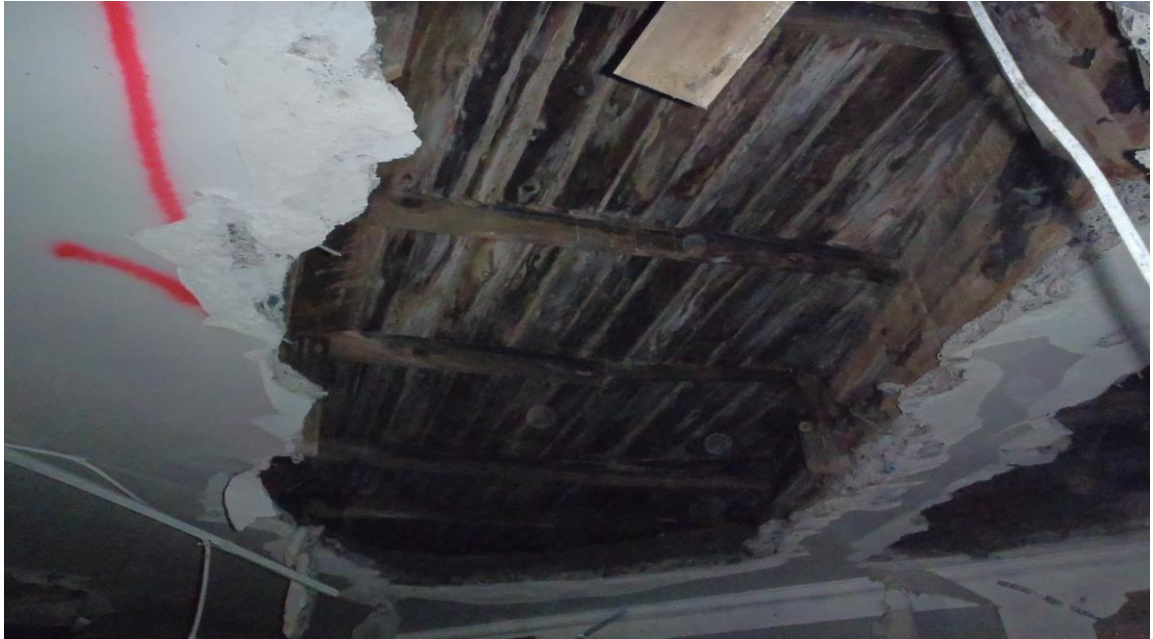
Kuva 12. Palkkivälistä on poistettu alalaatta ja raudoitukset katkaistu.

Alalaatta poistetaan pieninä osina koska, suuria paloja ei saa pudottaa alemman holvin päälle. Laatan sivuja ei siistitä, raudoitus katkaistaan, sekä näkyviin jäävät raudat korroosiosuojataan ja irtonaiset betonipalat poistetaan esimerkkinä kuva 12. Poikkeuksena väliseinien kohdat, jotka tarvittaessa siistitään timanttisauhauksena.

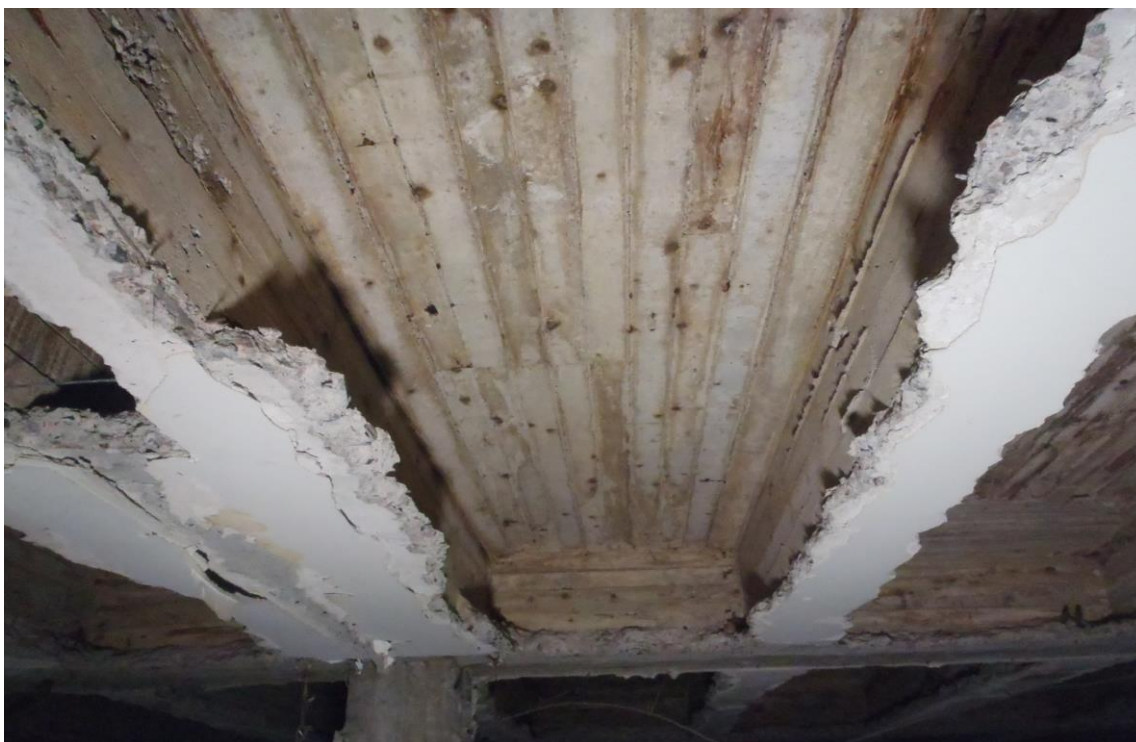
Kuva 13. Vanha muottilaudoitus on purettu ja pinnat puhdistettu

Vanha mikrobivaurioitunut muottilaudoitus ja kaikki muu mahdollinen orgaaninen aines poistetaan ja betonipinnat puhdistetaan hiekkapuhaltamalla. Hiekkapuhallus poistaa vanhat pinnoitteet, irrottaa sementtiliimakerroksen ja karhentaa pintaa. Mikäli poistettavassa pinnassa on havaittu olevan asbestia, toteutetaan hiekkapuhallustyö asbestipurkutyönä. Hiekkapuhalluksen jälkeen pinnat puhdistetaan paineilmalla ja hiekat imuroidaan. Väli-tila puhdistetaan huolellisesti pölystä harjasuulakkeella varustetulla korkeapaineimurilla. Puhdistus tehdään koko palkkivälille, vaikka vaurio olisi havaittavissa vain osassa kotelorakennetta kuten kuvassa 13.
