Asfalttibetoni-lattiarakenteen korjaus

Lämpimän hallin maanvarainen alapohja

Opinnäytetyö

Joulukuu 2016

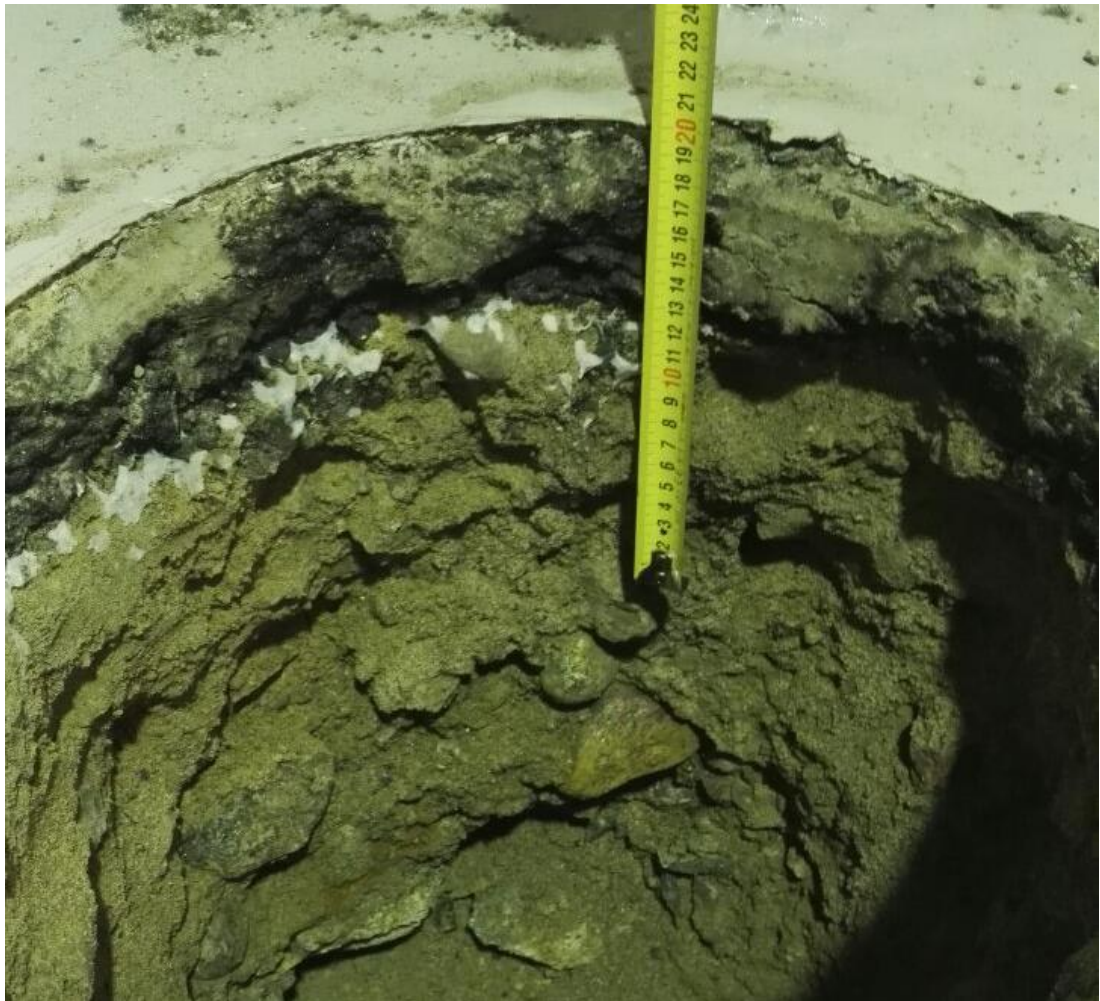
Kuvio 12. Kuva rakenneavauksesta ja mittanauhasta (Ikonen 2016.)

Pinnoituksen jälkeen suoritetuista rakenneavauksesta otetusta kuvasta (Kuvio 12.) selviää, että hallin maanvaraisen asfalttilattian alla ei ole lämpöeristystä. Kuvasta voidaan arvioida myös lattian asfalttirakenteen paksuudeksi noin 100 mm.

Lattianalainen maatyttö näyttäisi sisältävän myös paljon hienoainesta, eikä erillistä kapillaarisen kosteuden nousun eristävää kerrosta ole näkyvissä. Kuviossa 12. on havainnollistettu mittanauhan avulla asfalttirakenteen paksuutta.

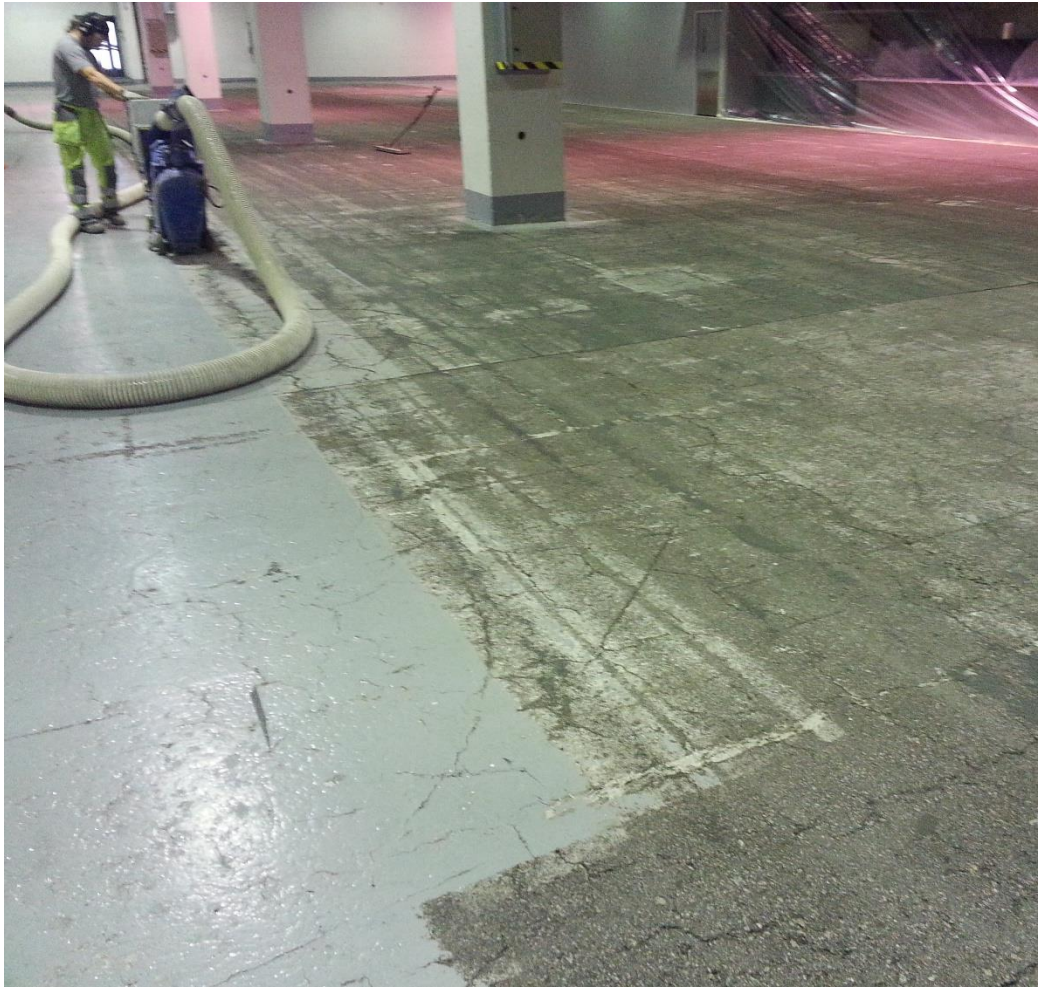
Kuvio 13. Kuva lattiarakenteen sinkopuhalluksesta (Jykes 2016.)

Lattia on siis asfalttirakenteinen. Rakenteen nykyinen lattiapinnoite on Tikkurilan Temafloor PU-polyuretaania. Sinkopuhalluksesta otetun kuvan (Kuvio 13.) mukaan ennen pinnoitusta lattia on ollut maalipintainen. Kuviossa 13. näkyy sinkopuhallettu lattian pinta, sekä käsittelemättömällä osalla lattian vanha maalipinta.

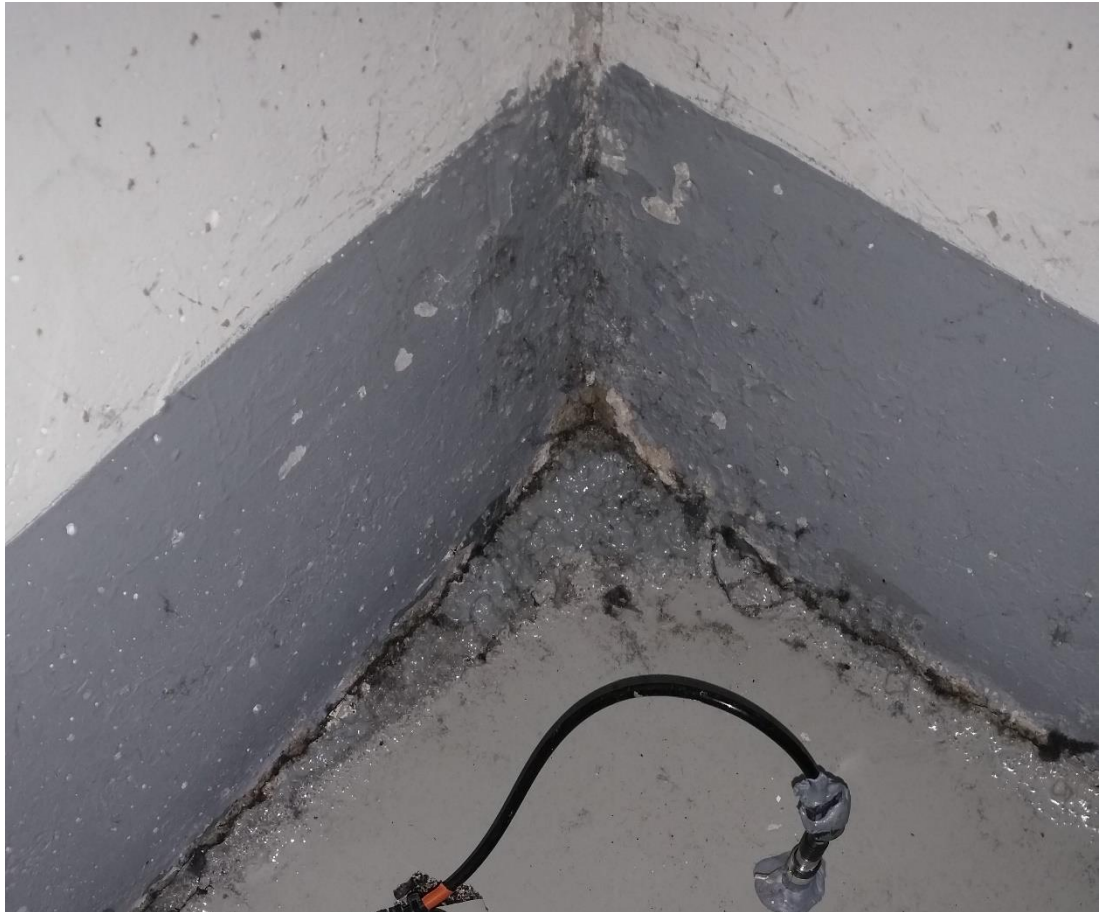
Kuvio 14. Kuva lattiarakenteen ja seinän liitoksesta hallin nurkassa (Jykes 2016.)

Lattian kosteusmittausten yhteydessä otetusta kuvasta (Kuvio 14.) arvioiden lattia näyttäisi olevan rakennettu mahdollisesti kiinni seiniin. Kuvassa näkyy myös, kuinka seinän ja lattian rajapinta on halkeillut lattian painumien vaikutuksesta. Kuviossa 14. on kuvattu lattian ja seinän liitoskohtaa hallin nurkassa.

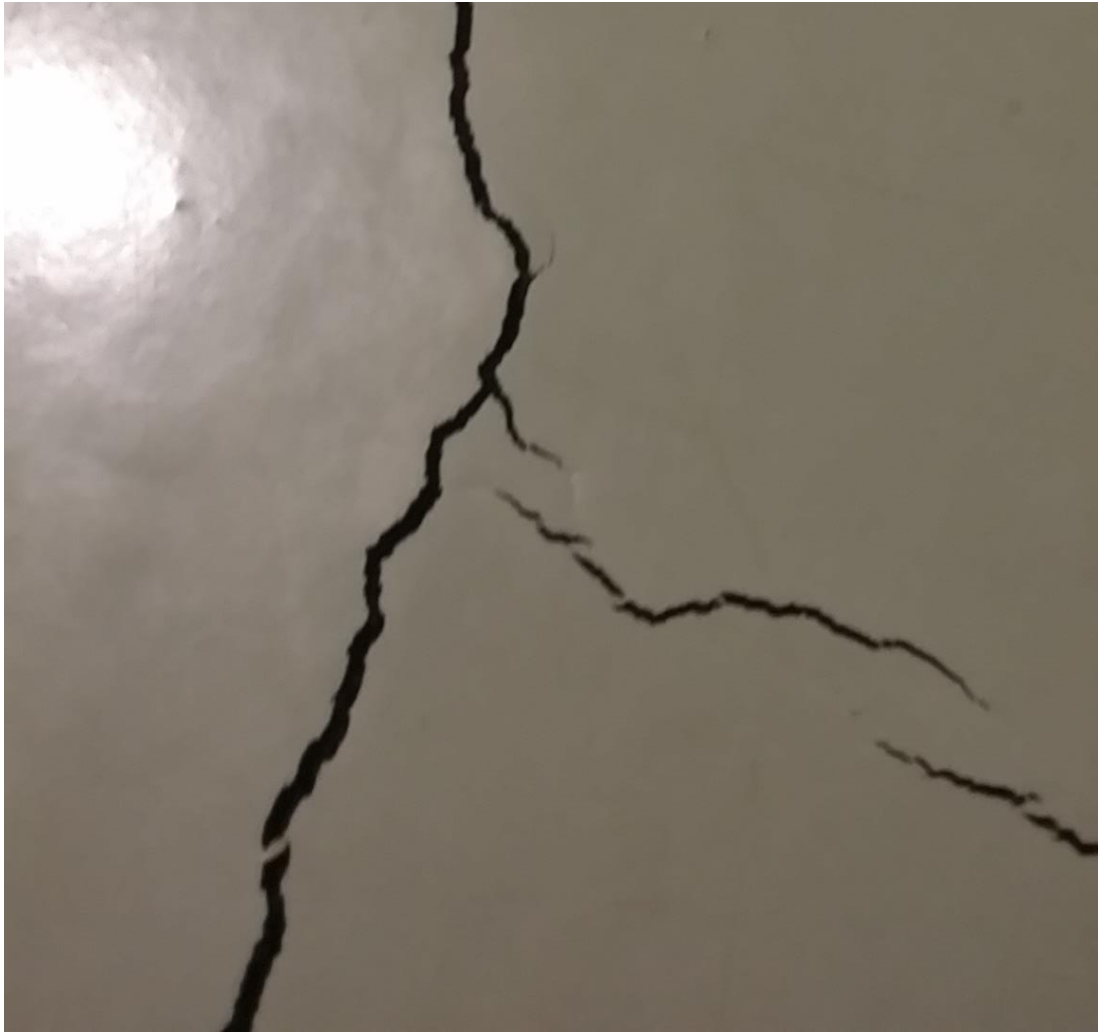
Kuvio 15. A-hallin haljennut pinnoitettu lattiarakenne (Jykes 2016.)

Kohteen tämänhetkinen ainoa konkreettinen ongelma on lattiarakenteen halkeilu. Halkeilu aiheuttaa hallin käytölle kosmeettista haittaa, minkä vuoksi se on usein järjestettävien tapahtumien ajaksi matoitettava. Tästä aiheutuu lisäkustannuksia tapahtuman järjestävälle taholle. Halkeilu on paikoittain niin suurta, että se altistaa hallin käyttäjät kompastumis- ja kaatumisriskeille. Halkeilu aiheuttaa myös vakavan riskin lattian kokonaiskantavuudelle, mikäli sen syytä ei tarkemmin selvitetä. Halkeilun mahdollisia syitä on tarkasteltu opinnäytetyön kappaleessa 6. Lattian halkeilun syyt. Kuviossa 15. on esitetty haljennut lattiarakenne Paviljongin A-hallissa.
