**TYÖTURVALLISUUDEN PARANTAMINEN
RIKKIVETYMITTAUKSIA UUSIMALLA
JA KEHITTÄMÄLLÄ**

Ammattikorkeakoulututkinnon opinnäytetyö

Valkeakoski, 18.03.2010

Function of the thesis was to examine and develop hydrogen sulfide measurements in the pulp factory and thereby increase work safety. Objectives included searching deficiency in the measurements, mapping new points of development and making improvements to the hardware based on the gathered knowledge.

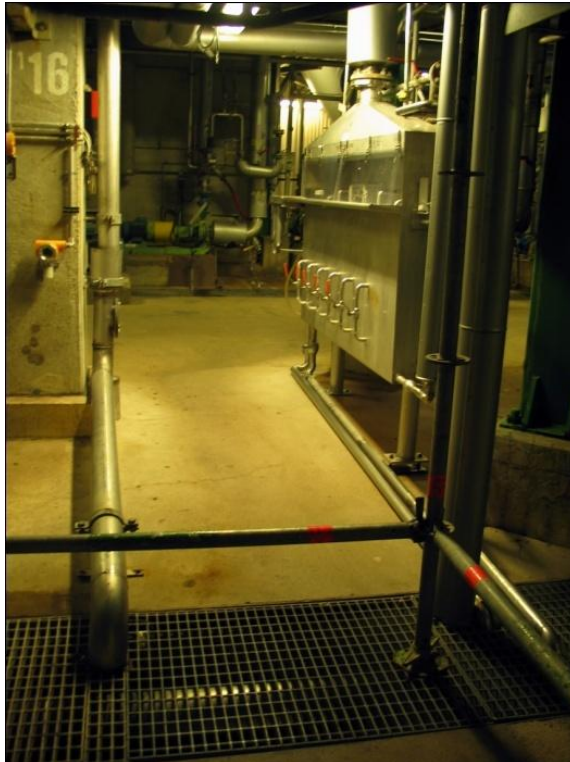
6.1.1 41QI-4058 Haihduttamon näytteenottoaika

Ilmaisimen alapuolelta testisavu nousi suoraan anturille. Kanaalin kohdalta puhallettu savu kulkeutui kiertopumpun aiheuttaman ilmavirran mukana kohti takaseinää. Rikkivetylähetin oli asennettu vieressä olevan näytteenottopisteen takia. Myös kanaali oli mahdollinen rikkivetylähde. Tämän lähettimen osalta päätettiin, että paikka on hyvä, mutta asennuskorkeutta voisi madaltaa. Niinpä lähetintä siirrettiin noin puoli metriä alaspäin. Vanha kaapeli riitti tähän tarkoitukseen hyvin. Sen suojaksi asennettiin lisäpätke happoteräsputkea. Hälytysvalo oli hyvin näkyvillä heti näytteenottopisteen yläpuolella. Alla kuva (7) mittauspisteestä.

KUVA 7 Vasemmalla rikkivetylähetin, edessä kanaali ja oikealla näytteenottopiste. (Juha Pölkki 2010.)

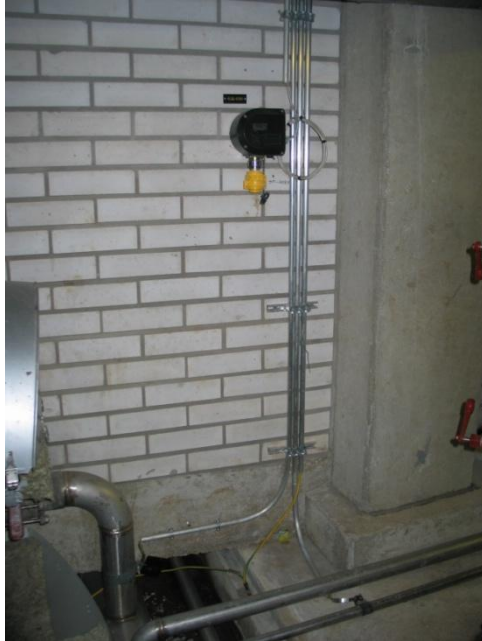
Testisavulla katsottuna haihduttamon puolelta, tiiliseinän aukosta ja kanaalista puhalsi ilmavirtaus. Siitä johtuen testisavu ei kulkeutunut aukon yläpuolelle asennettuun ilmaisimeen. Asennuspaikka oli siis liian korkealla ja lähetin vanhaa mallia eli se oli vaihdettava uuteen. Hälytysvaloja oli kaksi hyvin sijoitettuina: huoneessa ja sen ulkopuolella oven yläpuolella. Molemmat olivat näkyvällä paikalla. Tässä tapauksessa päädyttiin ratkaisuun, jossa uusi ilmaisin siirrettiäisiin keskemälle huonetta ja alemmas. Sopiva sijoituspaikka löytyi lähellä olevan moottoripedin kyljestä. Seuraavana kuvat (8,9) työkohteesta.

KUVA 8 *Vanha lähetin vanhalla paikalla. Kuvan alapuolella aukko, josta ilmavirta puhalsi. (Juha Pölkki 2010.)*

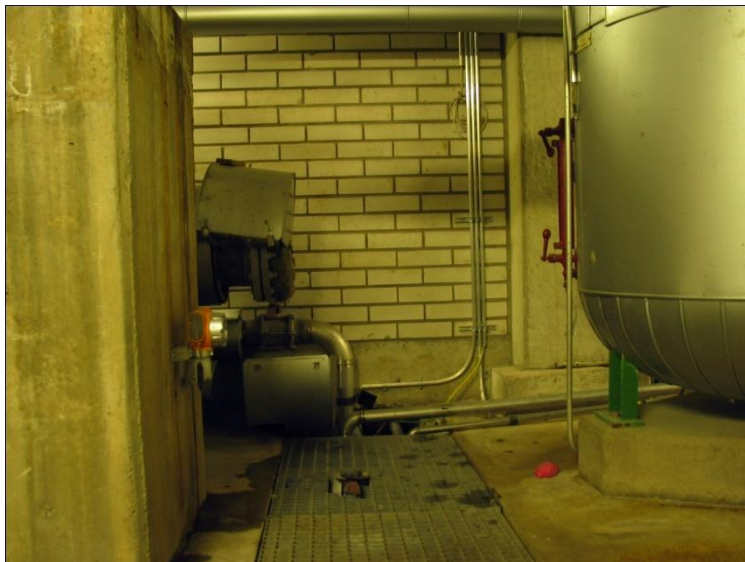
KUVA 9 *Uusi lähetin uudella paikalla. Vasemmalla moottoripeti ja lähetin, alapuolella aukko seinässä ja kanaali. (Juha Pölkki 2010.)*

Betoniseen moottoripetiin porattiin reiät ja laitettiin proput. Niihin ruuvattiin kaasulähttimen teline ja siihen edelleen itse lähetin. Propuilla kiinnitettiin myös putkikannakkeet moottoripedin kylkeen. Niihin asennettiin suojaputki kaapelia varten.

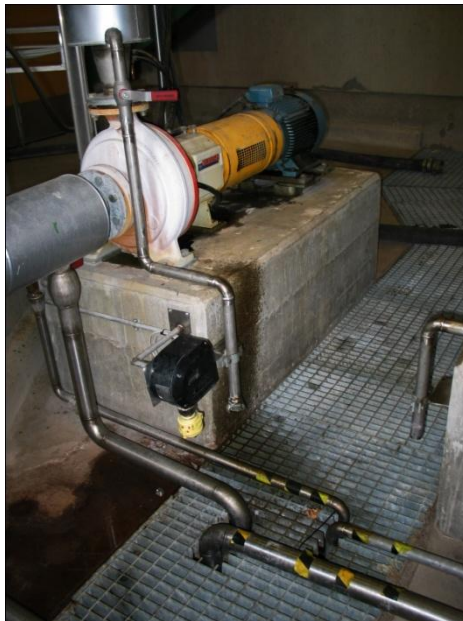
6.1.3 41QI-41064 Esihahduttamo

Ilmaisimien oli sopivalla paikalla ja korkeudella näytteenottoaika, lasku-putkien yläpuolella. Testisavulla katsottuna ilmavirta nousi suoraan kanaalista ilmaisimeen ilmastoinnin vaikutuksesta. Ilmaisimien oli Siegermerkkiset eli vanha malli, joka vaihdettiin uuteen. Testitilanteessa Tubel-hahduttimet oli pois päältä, samoin lauhteenpoisto- ja lipeäpumpit. Hälytysvalo oli sijoitettu näkyvälle paikalle huoneen seinään. Tarkastelujen perusteella riittävä toimenpide tässä kohteessa oli vaihtaa kaasulähtimet uuteen malliin. Asennus sujui helposti, kun käytettiin vanhan ilmaisimen telinettä. Uusi lähtimet pultattiin paikalleen ja kytkettiin johdot. Alapuolella on kuva (10) mittauspisteestä.

KUVA 10 Vanha lähtimet telinessä odottamassa vaihtoa. (Juha Pölkki, 2010.)

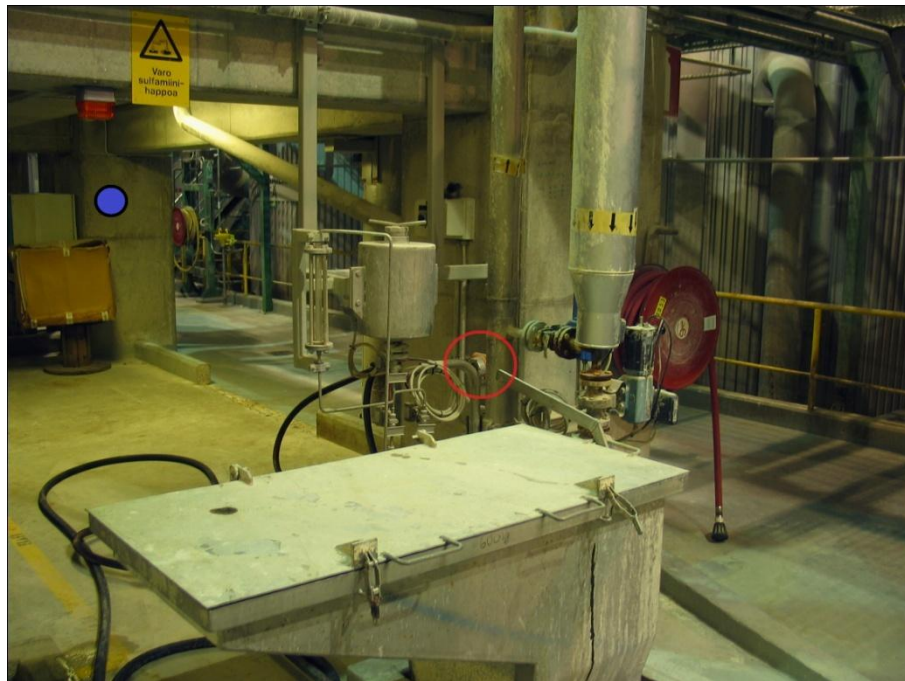
KUVA 11 Lähetin uudella paikallaan suppilon takana (kuvassa keskellä putken takana). Vasemmalla pilari jossa alkuperäinen paikka oli (vanha paikka merkitty sinisellä ympyrällä). Etualalla vasemmalla uusi hälytysvalo. (Juha Pölkki 2010.)

Kaapelinvedon jälkeen kiinnitettiin happoteräsuojaputkea, jota pitkin kaapeli kulki hyllyltä katon läpi lähettimelle. Itse rikkivetylähetin kiinnitettiin pilariin normaaliin tapaan eli porattiin reiät, asetettiin proput ja ruuvattiin kiinni. Hälytysvalo oli hyvällä paikalla siinä pilarissa, jossa lähetin oli ensin ollut. Varmuuden vuoksi päätettiin kuitenkin laittaa uuden asennuspaikan yläpuolelle toinen valo, jotta hälytys varmasti näkyisi joka puolelle tehdastilaa. Uutta valoa varten vedettiin puolitoistakertaista MMJ:tä, joka kiinnitettiin ruuvi kiinnikkeillä seinään. Pilariin, jossa vanhempi valo oli, kiinnitettiin jakorasia. Molempien valojen kaapelit kytkettiin rinnan liesiliittimillä jakorasiaan. Alla kuva (11) lähettimen vanhasta ja uudesta asennuspaikasta.

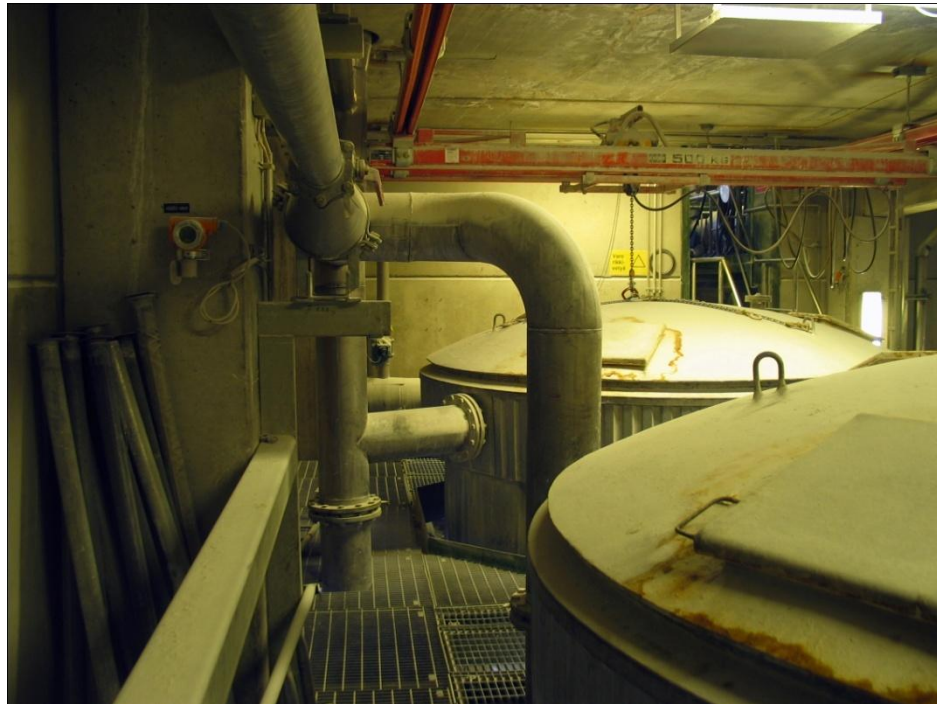
6.1.8 46QI2-4649 ECO3

Kuten kahta aiempaa mittauspistettä tutkittaessa, tässäkin testisavua päätettiin ilmaan ECO-säiliön luukkujen kohdalta. Savu kulki ensin säiliön pintaa myöten jonka jälkeen se ilmastoinnin vaikutuksesta ajautui ritilätason läpi. Rikkivetylähetin oli sijoitettu seinän vieressä olevaan pilariin säiliön korkeudelle. Hälytysvalo oli näkyvällä paikalla ja yhteinen ECO2-säiliön rikkivetylähettimen kanssa. Seuraavana on kuva (12) säiliöstä ja lähettimestä.

KUVA 12 ECO-säiliöt 2 ja 3. Vasemmalla rikkivetylähetin. (Juha Pölkki 2010.)

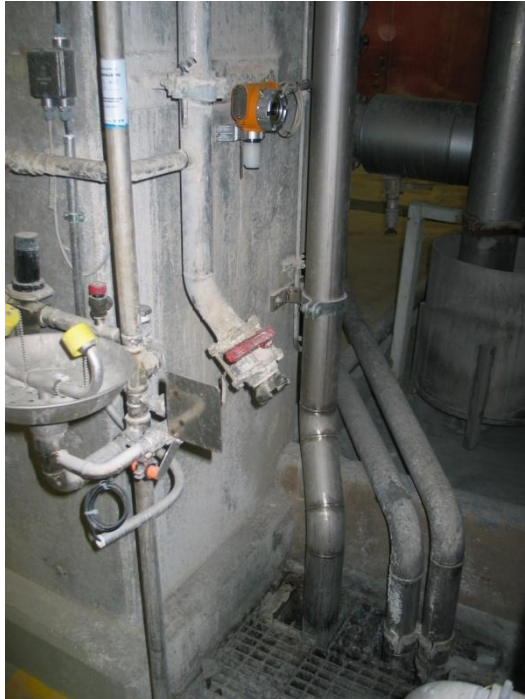
6.1.9 46QI-4660 Pesuhapposäiliö

Tässä mittauspisteessä testisavu nousi lähettimelle kanaalista ja putkien välistä. Lähempänä hätäsuihkua ilmastointi puhalsi savua voimakkaasti alkalianalyssaattorille päin eli ilmaisimesta poispäin. Lähettimen alapuolella kanaalissa oli laskuputkia, joista oli todennäköisintä tulla rikkivetyä. Niinpä lähetintä, joka oli jo uudempaa mallia, päätettiin ainoastaan siirtää alaspäin puoli metriä lähemmäksi mahdollista kaasulähdettä.

KUVA 13 Pesuhapposäiliön vieressä olevan lähettimen alkuperäinen paikka. Vieressä putket, jotka laskivat kanaaliin. Lähetintä siirrettiin reilu puoli metriä alaspäin kuvan ottamisen jälkeen. (Juha Pölkki, 2010.)

Betonipilariin porattiin uudet reiät ja lähetin kiinnitettiin propuilla ja ruuveilla. Kaapelille tehtiin uusi suojaputki metrin mittaisesta happoteräsputkesta, joka taivutettiin kulkemaan pilarin lähettimen puoleiselta sivulta toiselle, jossa jakokotelo oli. Hälytysvalo oli asennettu korkealle pilariin, josta se näkyi hyvin joka suuntaan. Alla kuva (13) kohteesta.

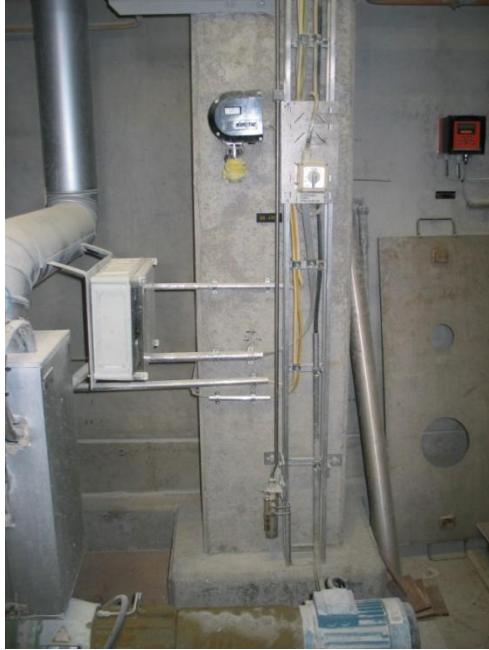
Testisavua päästettiin kanaalin kohdalta, ilmaisimen edestä. Savu nousi ylöspäin ja kulkeutui hiljalleen kohti tilan keskiosaa. Ilmaisimelle sitä ei osunut. Prosessinhoitajien kertoman mukaan kanaaliin sijoitetusta laskuputkesta voi päästä ilmaan rikkivetyä. Näillä perusteilla katsottiin, että ilmaisimien oli liian korkealla ja liian kaukana kaasulähteestä. Ilmaisimien oli myös vanhaa mallia joten ne piti uusida. Seuraavaksi on kuva (14) lähettimen vanhasta paikasta.

KUVA 14 *Syöttöpään vanha lähetin yli puolentoista metrin korkeudessa. (Juha Pölkki 2010.)*

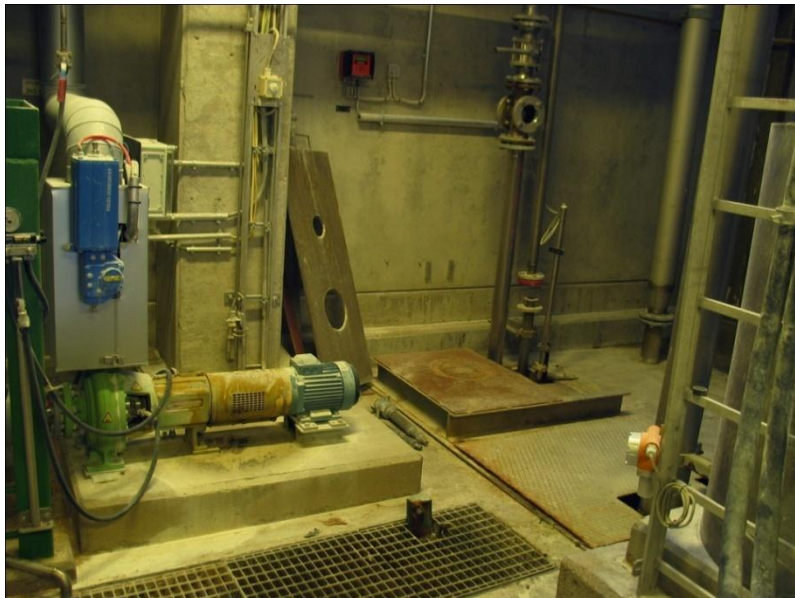
KUVA 15 *Uusi lähetin asennettuna paremmalle paikalle. Vanha lähetin oli kiinni va-semmalla olevassa pilarissa. (Juha Pölkki 2010.)*

Uusi lähetin päätettiin asentaa puolen metrin korkeudelle kanaalin ja las-kuputken pään yläpuolelle. Sopiva kiinnityskohta löytyi vieressä olevasta pystyyn asennetusta kaapelihyllystä. Siihen porattiin reiät, joihin kaasulä-hetin kiinnitettiin pienillä pulteilla. Vanhan lähettimen kaapeli riitti pituu-deltaan uuteen asennukseen. Kaasumittauksen hälytysvalo oli sijoitettu syöttöpäätilan keskellä olevaan pilariin hyvin näkyville, joten senkään suhteen ei tarvittu toimenpiteitä. Alla on kuva (15) uudesta lähettimestä.

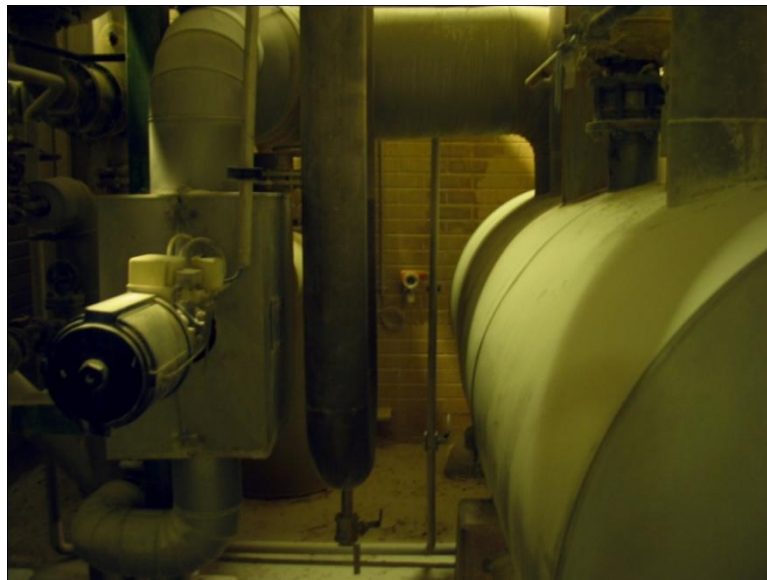
6.1.11 47QI-4704 Meesauni, polttopää

Testisavua päästettiin kanaalin kohdalta ilmaisimen edestä. Savu nousi ylöspäin ja kulkeutui hiljalleen kohti tilan keskiosaa putkistoon päin. Ilmaisimelle sitä ei kulkeutunut. Prosessinhoitajien mukaan rikkivetyä voi päästä ilmaan putkistoista. Kaasulähetin oli vanhaa mallia, joten se oli uusittava. Uusi lähetin päätettiin asentaa putkistojen viereen prosessitilan seinällä vajaan metrin korkeudelle lattiasta.

KUVA 16 Uusi lähetin asennettuna putkiston keskelle. (Juha Pölkki, 2010.)

Vanhan lähettimen kaapeli oli pituudeltaan riittävä tähän tarkoitukseen, joten uuden kaapelin vedolle ei ollut tarvetta. Kaapelin suojaksi piti kuitenkin kiinnittää seinään muutaman metrin pituinen happoteräsputki. Sitä pitkin kaapeli tuotiin hyllyltä lähettimelle. Uusi lähetin kiinnitettiin putkistoon nähden keskelle reilun metrin korkeudelle seinään. Kiinnitys tehtiin propuilla ja ruuveilla. Hälytysvalo oli hyvin näkyvillä polttopäätilan ulkopuolella oven yläpuolella. Samoin itse tilassa ollut valo näkyi hyvin. Alla kuva (16) mittauspisteestä.

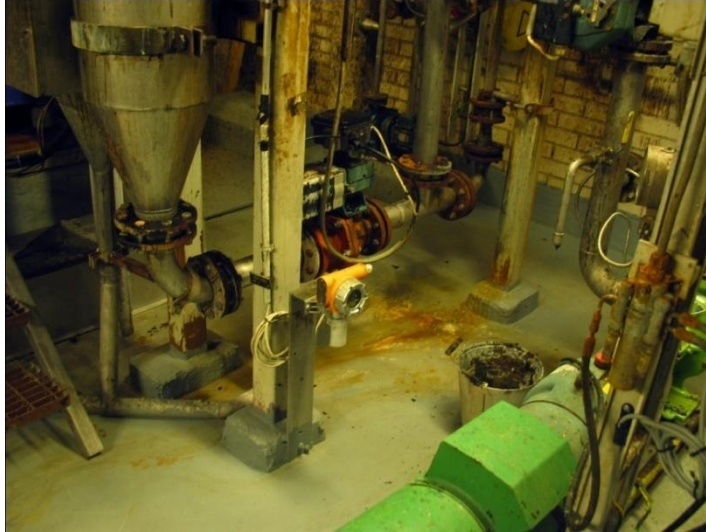
6.1.12 48QI-48032 Mäntyljyhuone

Lähetin oli savutestin perusteella oikealla paikalla ja sopivalla korkeudella. Savu kierteli tilassa niin, että sitä kulkeutui paljon lähettimen anturiin. Rikkivetylähetin oli vanhaa mallia, joten se oli korvattava uudella. Uusi päätettiin asentaa samaan happoteräksestä tehtyyn telineeseen, jossa vanha oli ollut. Uuden lähettimen reikäjako ei kuitenkaan sopinut telineessä olleeseen, joten piti keksiä jokin yksinkertainen ratkaisu kiinnitykselle. Päädettiin tekemään ohuesta happoteräslevystä ylösalaisin olevan U:n muotoinen soviteosa. Sen ”sakaroihin” porattiin reiät vanhan telineen ja uuden lähettimen reikäjaolla. Tällä kappaleella saatiin helposti kiinnitettyä uusi kaasulähetin paikalleen pulteilla ja muttereilla. Seuraavaksi vain kytkettiin johdot lähettimeen. Järjestelmään kytketty hälytysvalo oli näkyvällä paikalla, joten sen suhteen ei ollut parannettavaa. Seuraavalla sivulla on kuva (17) asennuksesta.

KUVA 17 Uusi lähetin kiinnitettynä happoterästelinelä. (Juha Pölkki 2010.)

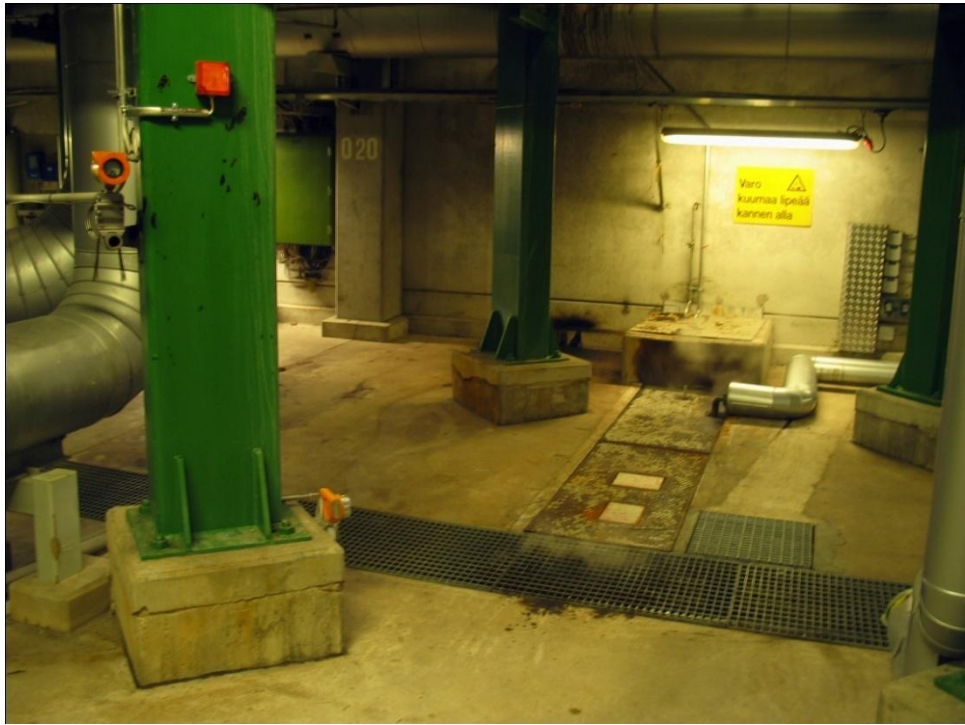
KUVA 18 Uusi mittauspiste. Pilariin asennettu hälytysvalo ja lähetin. Taustalla pilarin takana jakokotelo, johon laitteet kytkettiin. Kaapelihylly oli valoon nähden metrin korkeammalla ja se kulki pylväästä takaseinään ja sieltä edelleen jakokotelolle. Kuvaushetkellä tuloputken venttiili oli hieman auki ja kanaalista tuli höyryä – ja mahdollisesti myös rikkivetyä. Tuloputken pää oli kanaalissa metrin päässä lähettimestä. Vaaleiden luukkujen alla olivat venttiilit. (Juha Pölkki 2010.)

Seuraavaksi asennettiin hälytysvalo kolmen metrin korkeudelle. Sitä varten teräspylvääseen porattiin reiät, joihin tehtiin kierteet. Näin valo oli helppo ruuvata paikalleen. Sähköjohto vedettiin samasta jakokotelosta kuin lähettimenkin signaalikaapeli. Se tuotiin ensin kaapelihyllyä ja sitten vajaan metrin pituista teräsputkea pitkin hälytysvalolle. Seuraavalla sivulla on kuva (18) asennuksesta.

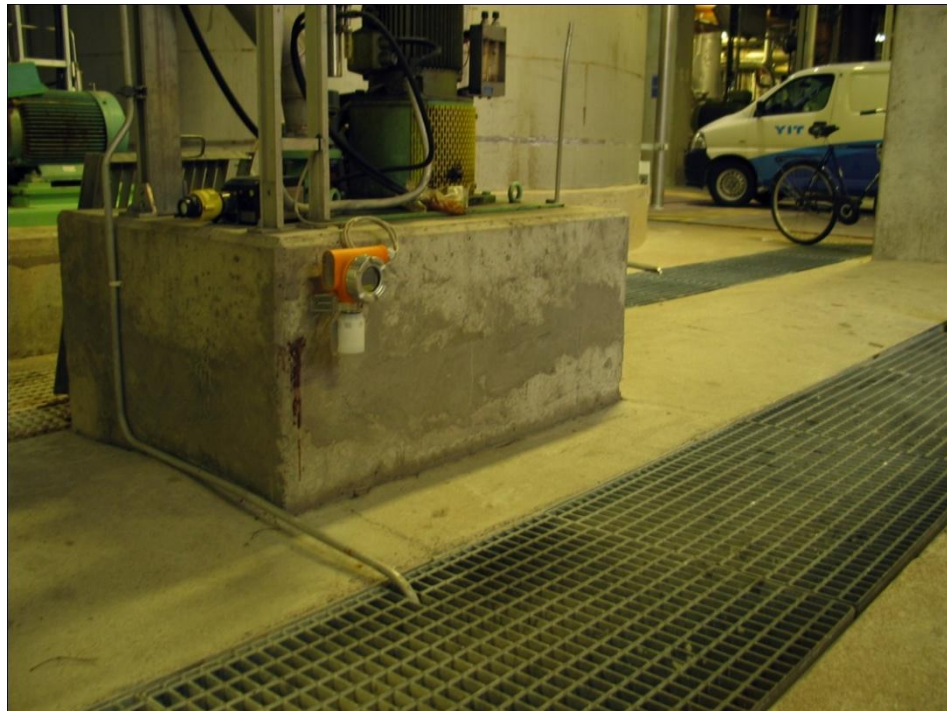
6.2.1 17QI-23006 Nostoaukon luona, hissien vasemmalla puolella

Massatehtaan ensimmäinen vaihdettava lähetin sijaitsi massatehtaan alakerrassa. Tässä mittauspisteessä valkaisun ja keittämön kanaalit yhtyvät, jolloin oli mahdollisuus, että rikkivetyä muodostuu. Rikkivetylähetin oli asennettu betonisen moottoripedin kupeeseen kanaalin yläpuolelle, joten uuden lähettimen vaihtamiseksi porattiin reiät, laitettiin proput ja asennettiin lähetin kiinni ruuveilla. Koska paikka pysyi samana, ei ollut tarvetta vetää uutta kaapelia. Alla kuva (19) mittauspisteestä.

KUVA 19 *Massatehtaan ensimmäinen työkohde.*(Juha Pölkki 2010.)

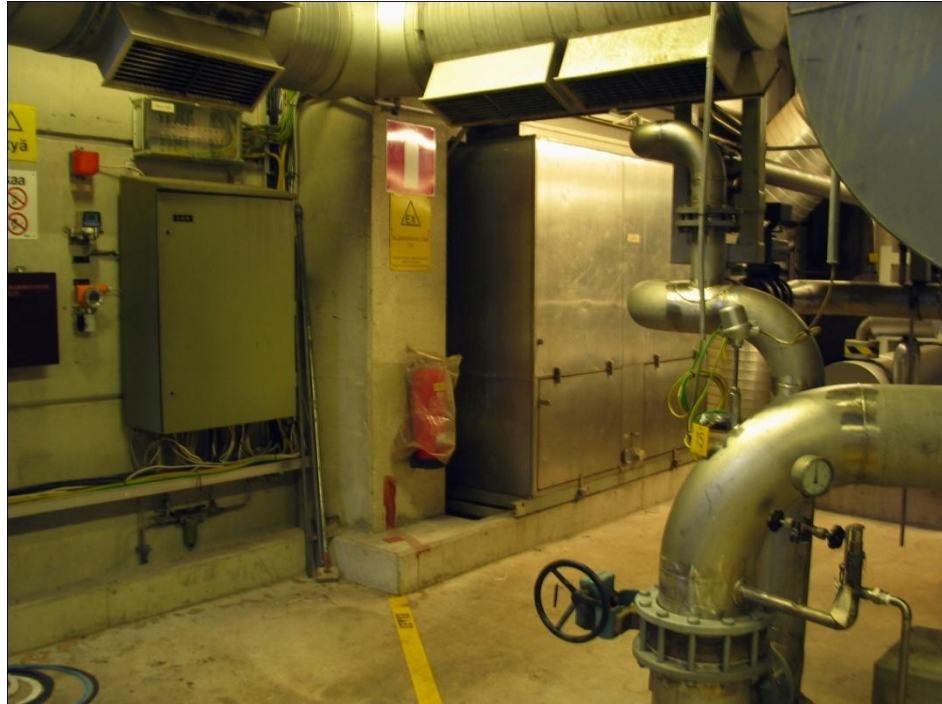
6.2.2 21QI- 21063 Tärpätilippa

Lähetin oli sijoitettu tärpätilipalle tunnistamaan rikkivetyä lämmönvaihtimen vuototilanteissa. Vanha lähetin oli asennettu jakokotelon viereen seinälle tärpätilähttimen alapuolelle. Vanha irrotettiin ja uusi kiinnitettiin niin kuin aikaisemmatkin lähetimet eli ruuvattiin proppujen avulla seinään. Seuraavana kuva (20) kohteesta.

KUVA 20 Vasemmalla rikkivetylähetin, oikealla lämmönvaihdin. (Juha Pölkki 2010.)

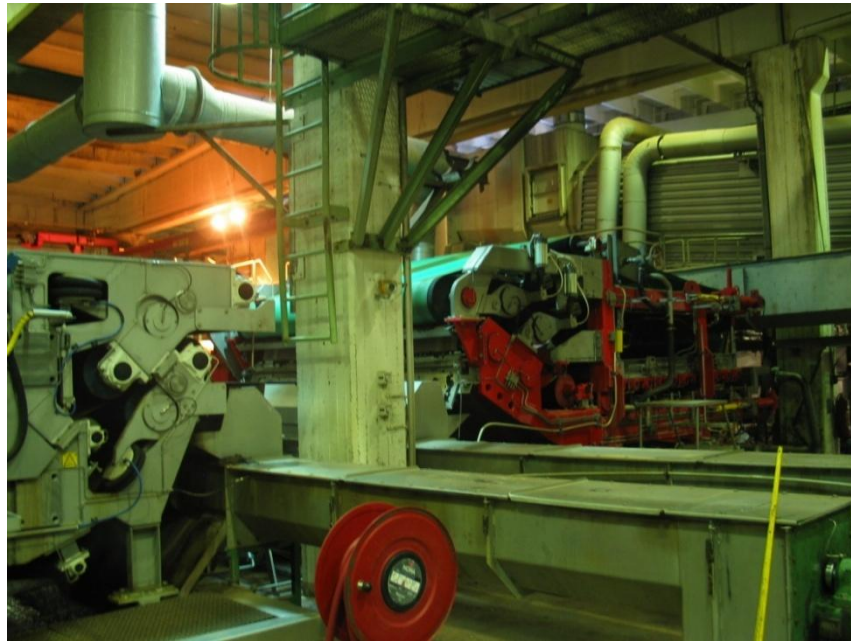
6.3.1 16QI-1665 ESP-taso, pilari

ESP:t eli suotonauhapuristimet käsittelevät lietettä erottaen nesteen ja kiinteän aineen. Käsittelyn seurauksena voi muodostua rikkivetyä. Tässä paikassa testisavu levisi hiljalleen ympäristöön ja nousi samaan aikaan ylöspäin eri puolilta ESPejä syötettynä. Vähitellen savua osui myös kaasulähettimen anturiin. ESPien sähkötilan puoleisella sivulla olleet ilmastointikanavat aiheuttivat ilmavirtaa ESPien viereen. Itse rikkivetylähetin oli asennettu noin parin metrin korkeuteen ESPien väliseen pilariin. Valvomon alapuolella tehdyn lähetinasennuksen aikana huomattiin, että se toimi tositilanteessa. ESP-tasolle oli ilmaantunut rikkivetyä ja lähetin tunnisti sen hyvin aiheuttaen hälytyksen. Tämän mittauspisteen lähetin oli jo uutta Honeywellin mallia, joten vaihtoa ei tarvinnut tehdä. Hälytysvalo oli asennettu näkyvälle paikalle ESP-tason kulmaan. Alla kuva (21) mittauspisteestä.

KUVA 21 ESP:t ja kaasulähetin niiden keskellä. (Juha Pölkki 2010.)

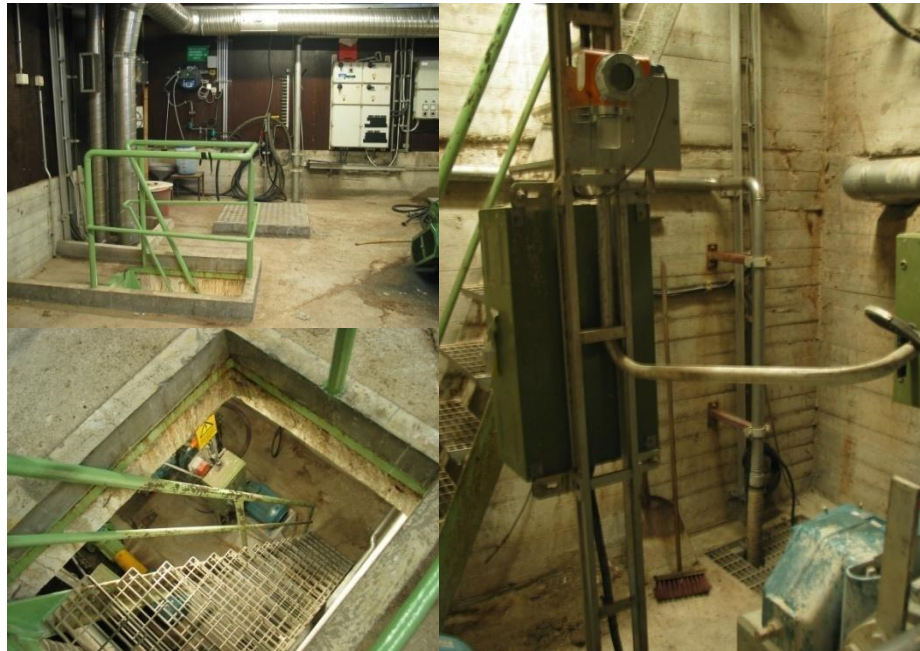
Kuorimon vieressä sijaitsevassa välppäkopissa oli toinen vanhaa mallia oleva rikkivetylähetin. Koppi oli sisältä noin 30 neliometriä pinta-alaltaan ja huoneen keskiosassa oli aukko lattiassa, josta pääsi portaita pitkin alakerran pienempään huoneeseen. Lähetin oli asennettu tämän huoneen keskellä olevaan pystysuoraan kaapelihyllyyn. Lähetin oli kiinnitetty ohueen teräslevyyn, joka oli edelleen kiinnitetty kaapelihyllyyn. Uusi lähetin asennettiin samalla lailla. Porattiin uudet reiät ja kiinnitettiin lähetin pienillä pulteilla ja muttereilla.

KUVA 22 Välppäkopin rikkivetylähetin. (Juha Pölkki 2010.)

Välppäkoppiin oli asennettu kaksi valoa, sisä- ja ulkopuolelle. Ulkopuolella oven yläpuolella oleva valo oli punainen eli tässä tapauksessa väärän värinen. Niinpä sen tilalle päätettiin vaihtaa keltainen. Jakokotelolta otettiin sulake pois päältä, varmistettiin jännitteettömyys valolle menevästä kaapelista, irrotettiin punainen valo ja asennettiin keltainen tilalle. Hälytysvalot olivat keskenään samanmallisia, värejä lukuun ottamatta, joten asennus oli helppoa. Alla kuva (22) lähettimestä.

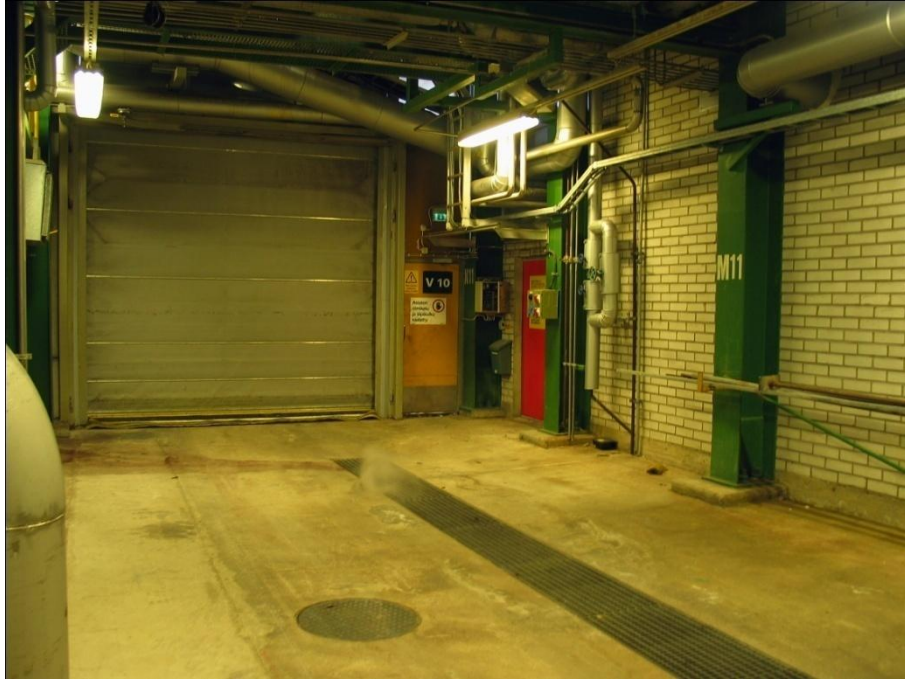
Käytävä on pituudeltaan noin 70 metriä, leveydeltään 7 metriä ja sen suun-taisesti lattiassa kulkee lähes yhtä pitkä kanaali. Käytävän molemmista päistä on kulku ulos normaalin oven tai pressuoven kautta. Pressuovien ol-lessa auki käytävässä käy ilmavirtaus. Se kuljettaa oletettavasti rikkivety-kaasut ulkoilmaan, jolloin niistä ei ole suurempaa haittaa. Tilanne on toi-nen ovien ollessa kiinni. Silloin kaasu jää pyörimään sisätiloihin aiheutta-en mahdollisia vaaratilanteita. Käytävällä kuljettaessa ja asiaa tutkittaessa havaittiin, että rikkivety haisi eniten käytävän ja kanaalin päissä. Ehdotuk-sena olisikin, että käytävän molempiin päihin asennettaisiin rikkivetylähet-timet mittaamaan vaarallisia pitoisuuksia. Seuraavalla sivulla on kuva (23) käytävän eteläpäästä. Esimerkiksi tiiliseinään asennettu rikkivetylähetin voisi tunnistaa hyvin kanaalista tulevat kaasut.

KUVA 23 Alakerran käytävän eteläpää. (Juha Pölkki 2010.)

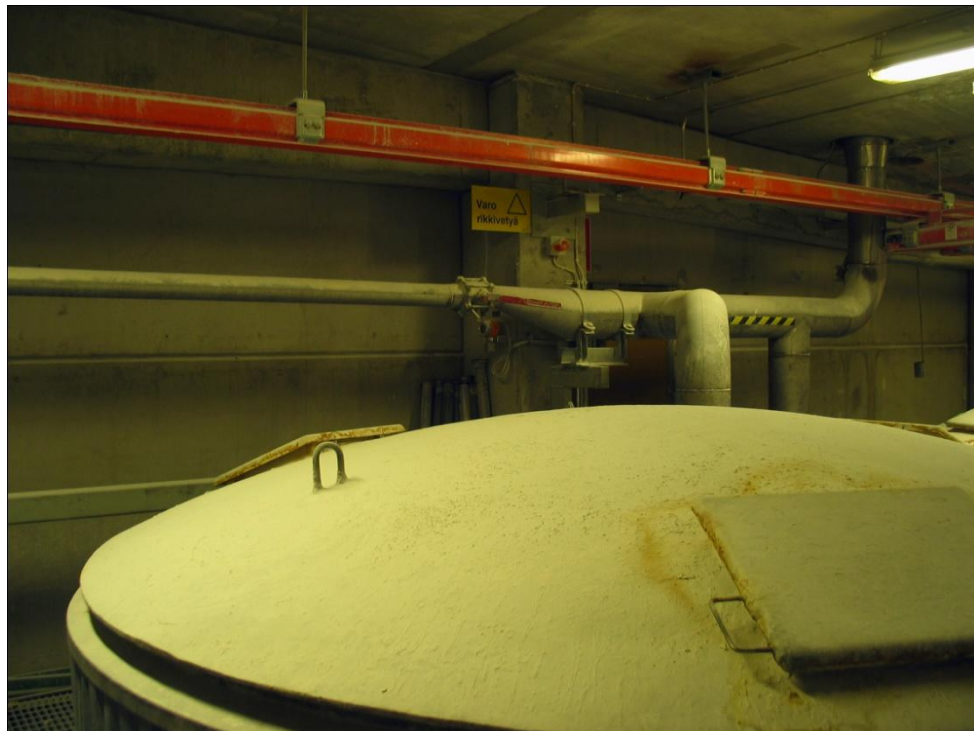
KUVA 25 ECO-säiliö ja lähetin sen takana pilarin kupeessa. Lähetintelineen voisi kiinnittää seinään esimerkiksi rikkivetylähettimen vasemmalle puolelle niin, että se voitaisiin vetää vaakasuorassa kulkevan putken yläpuolelta säiliön päälle. (Juha Pölkki 2010.)

Honeywellin kaasulähtetimiin on saatavilla lisäosa, jolla anturi saadaan asennettua eri paikkaan kuin lähetinosa. Tällä tavalla lähettimen osat voidaan asentaa Honeywellin mukaan jopa 15 metrin päähän toisistaan. Tätä asennusmahdollisuutta voisi myös käyttää hyödyksi ECO-säiliöiden rikkivetylähettimien kohdalla. Seuraavaksi on kolme kuvaa (24, 25, 26) koh-teesta.

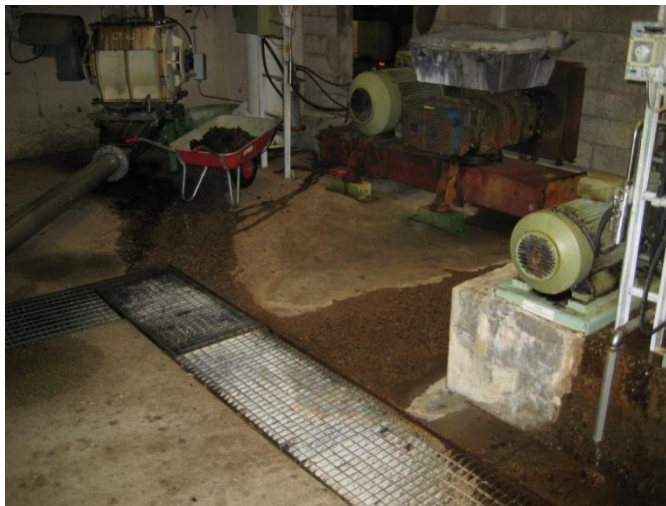
KUVA 29 Kanaali ja moottoripeti. Lähettimen voisi asentaa moottoripedin kylkeen jolloin se tunnistaisi hyvin kanaalissa liikkuvan rikkivedyn. (Juha Pölkki 2010.)

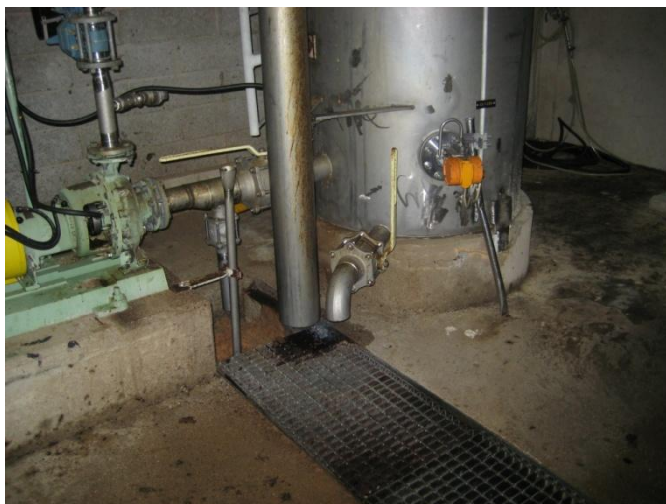
KUVA 30 Toinen asennuspaikkaehdotus. Rikkivetylähettimen voisi kiinnittää putkeen lähelle kanaalia. Jos putkistosta tulisi rikkivetyä lähetin tunnistaisi sen. (Juha Pölkki 2010.)
