**KUNTOARVIO JA PITKÄNTÄHTÄIMEN  
KUNNOSTAPITOSUUNNITELMAEHDOTUS**

Ruokala/Voimistelusalii/Sotilaskoti-rakennus

Opinnäytetyö  
Tekniikka  
Rakennus- ja yhdyskuntatekniikka  
Insinööri (AMK)

2017

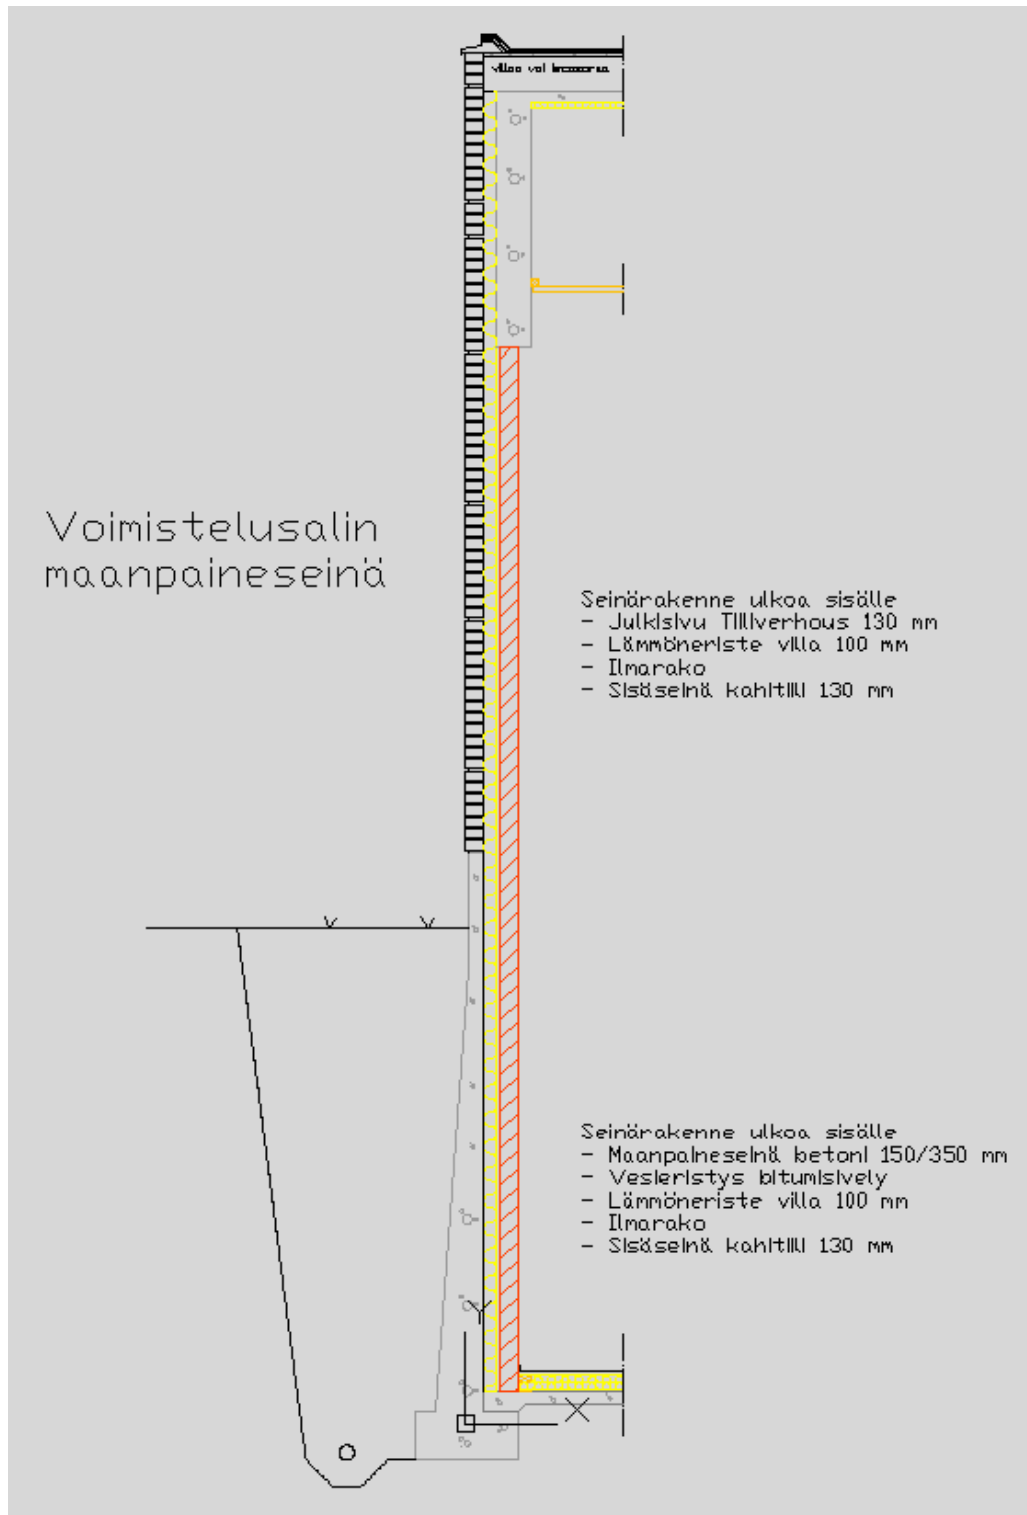
Kuvio 8. Rakenneleikkaus voimistelusalin maanpaineseinä (mukaillen Pajarinen 1968)

Voimistelusalin maanpaineseinän leikkauskuvasta (Kuvio 8) näkee rakennustekniikan osalta ongelmakohtia. Vesieristys on tehty aikoinaan betonipinnan sisäpuolelle, nykyään se tehtäisiin ulkopuolelle. Joihinkin leikkauspiirustuksiin

Voimistelusalin yläpohjarakenne (Kuvio 8) on kova villa, betonilaatta, tiivistetty sora, betonilaatta, jolla vesikaton kallistukset on hoidettu, sekä bitumikate. Yläpohjan suurin riskitekijä on bitumikatteen ja tiivistysten kunto. Niitä ei päästy vuoden ajasta johtuen tarkastamaan.

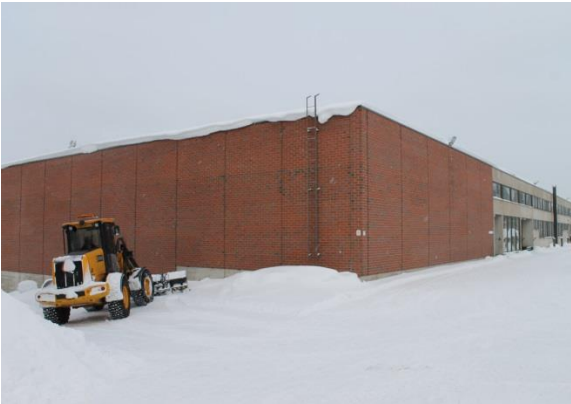
Kuva 41. Halkeama julkisivussa itään

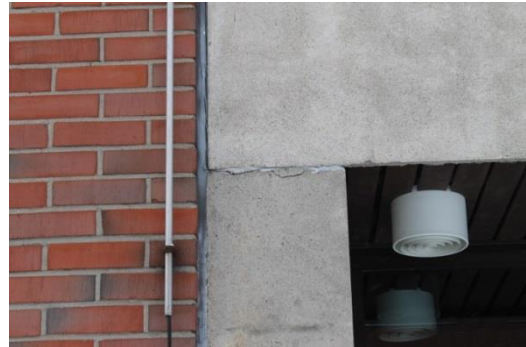
Kuva 42. Rapautumia julkisivussa itään

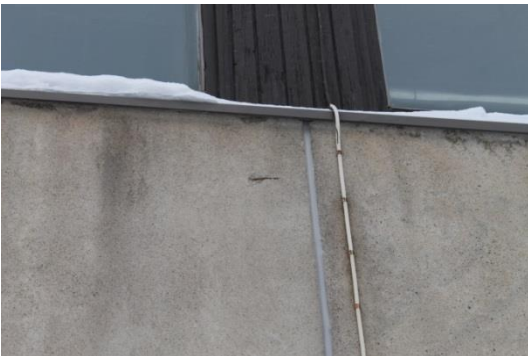
Kuva 43. Halkeama julkisivussa itään

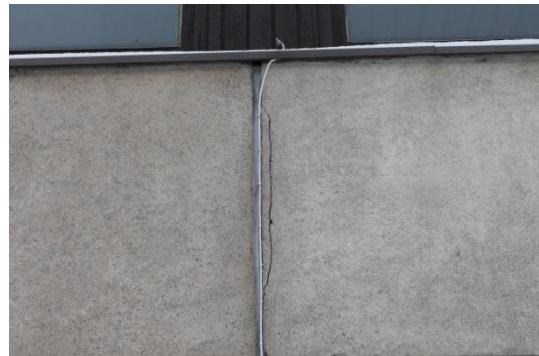
Kuva 44. Rapautumia julkisivussa itään

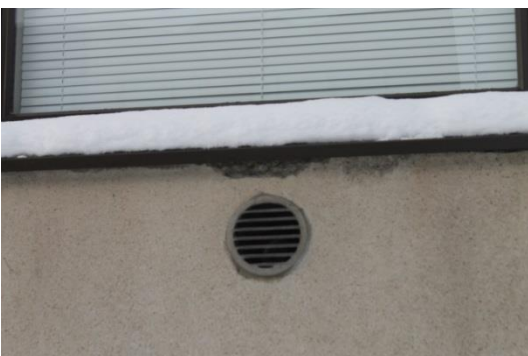
Kuva 45. Halkeama julkisivussa itään

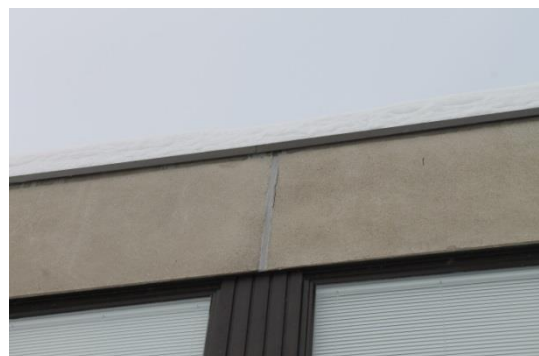
Kuva 46. Rapautumia julkisivussa itään

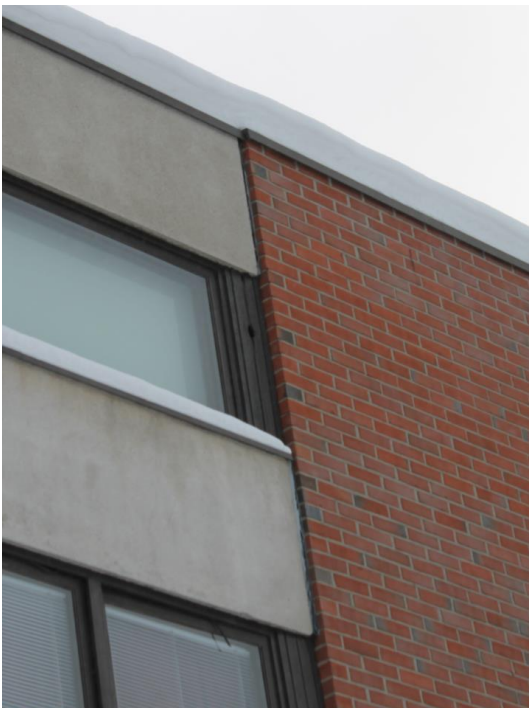
Kuva 51. Rapautumia julkisivussa länteen

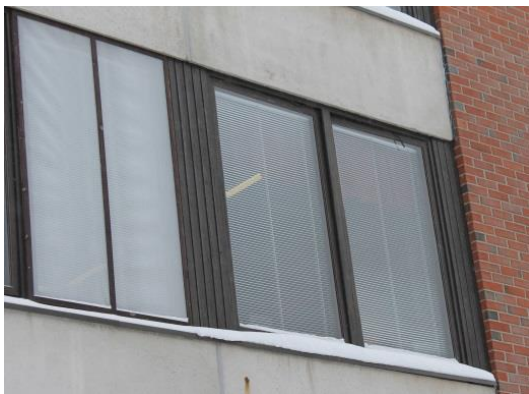
Kuva 53. Halkeama Voimistelusalin ulkoseinässä

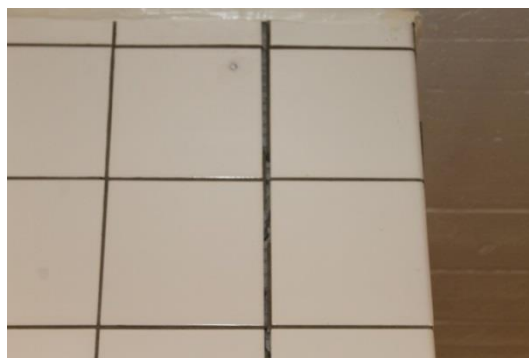
Kuva 73. Halkeama käytävällä 134

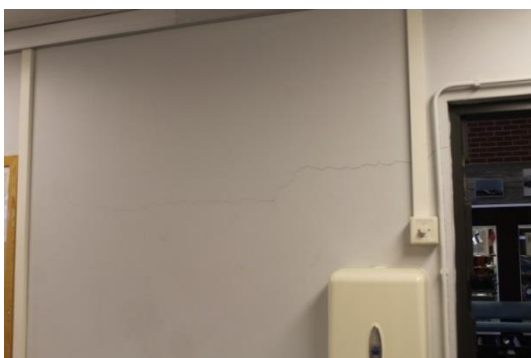
Kuva 74. Halkeama voimistelusalin seinässä

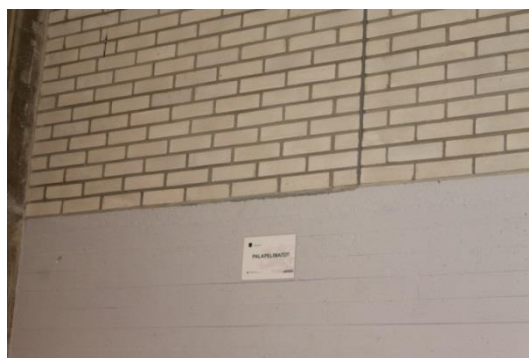
Kuva 75. Halkeama tiiliseinässä aula 053

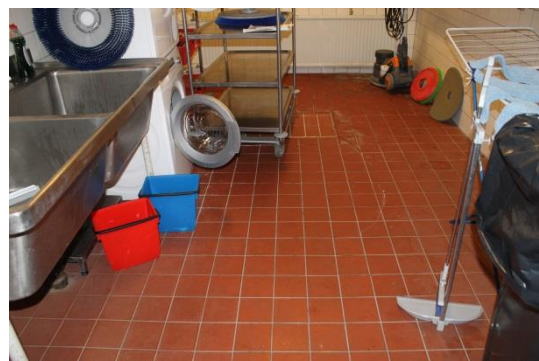
Kuva 105. Siivous 010 laatat vaurioituneet

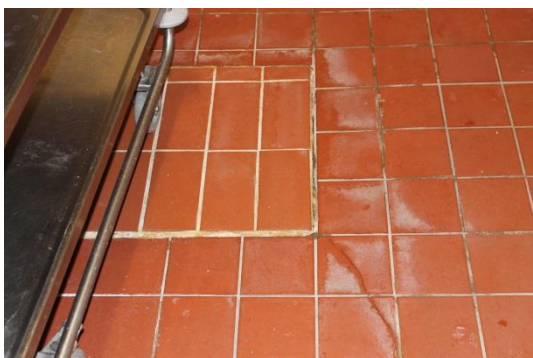
Kuva 106. Siivous 010 laatat vaurioituneet

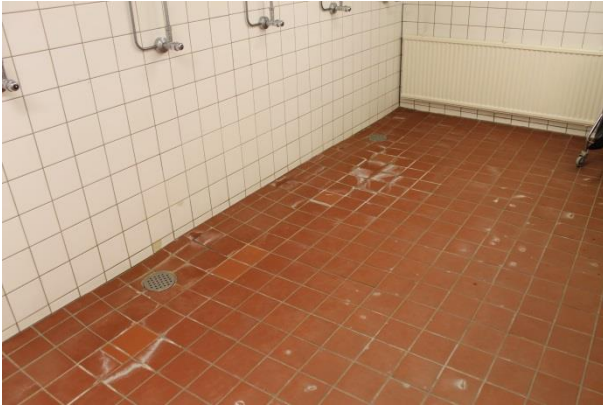
Kuva 3. Miesten pesuhuone 091

- Miesten pesuhuone 091
  - Kohonneita kosteuksia koko lattia-alalla (Kuva 3)
  - Kohonneita kosteuksia seinällä 2-3 laattarivin korkeudessa (joissakin kohtaa ylempänäkin) (Kuva 3)
  - Laattojen yleisilme kulunut, laattoja rikki
  - Saumaukset huonokuntoiset
  - Vesieristeiden olemassaolo

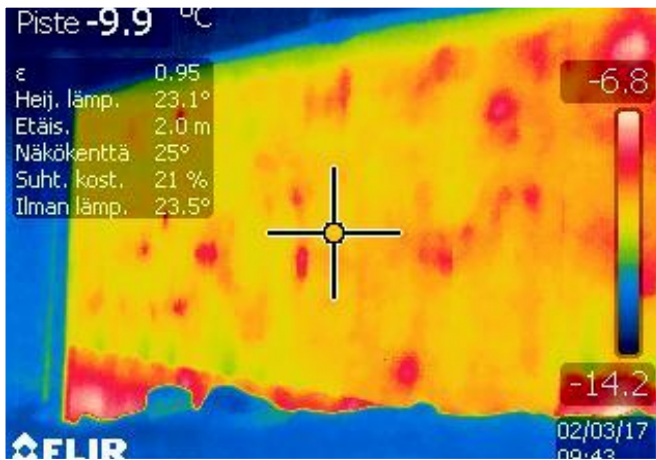
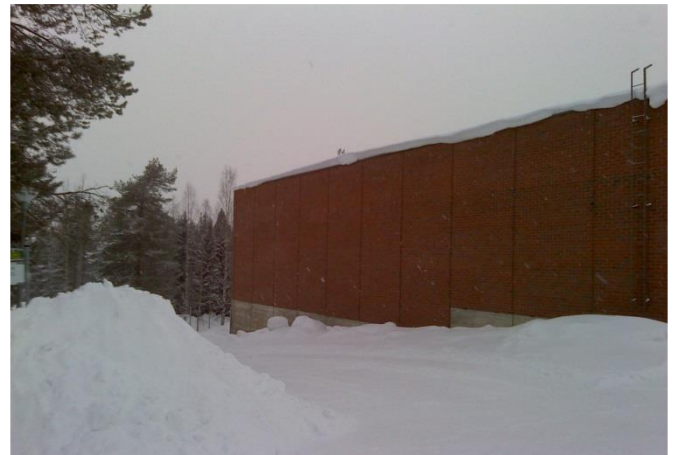
Lämpökuva 1

**Kuvauspaikka:** Julkisivu etelään päin

**Johtopäätökset:** Betoni- ja tiilipinnan raja näkyy selvästi. Seinässä on havaittavissa värieroja, mutta kuva on otettu ulkona, joten itse seinän lämpötilaerot eivät ole suuria. Suurimmillaan noin 3,5 astetta. Suositellaan tarkempaa tutkimusta voimistelusalin seinälle.

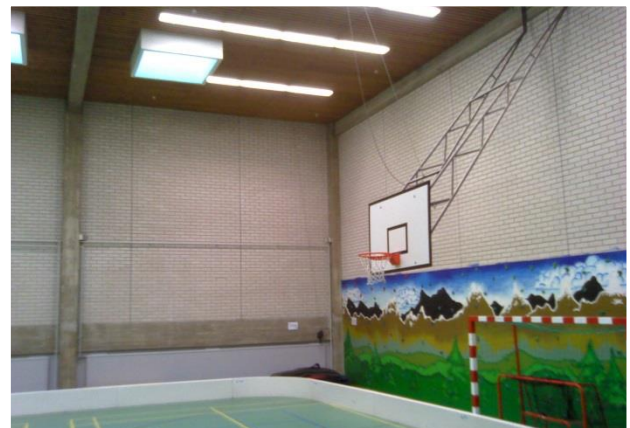
Valokuva 10

**Kuvauspaikka:** Voimistelusalin nurkka

**Johtopäätökset:** Kuva vaikeasti tulkittavissa, mutta pieniä lämpötilaeroja on havaittavissa nurkan ja seinä pintojen osalla. Nurkassa on mahdollinen kylmäsilta ja seinässä eristevika tai kosteusvaurio.
