# Paltamon kunnan kiinteistöjen rakennustekninen kuntoarvio

**Työn nimi:** Paltamon kunnan kiinteistöjen rakennustekninen kuntoarvio

# RAKENNUSTEKNINEN KUNTOARVIO

KUNNANVIRASTO  
VAARANKYLÄNTIE 7  
88300 PALTAMO

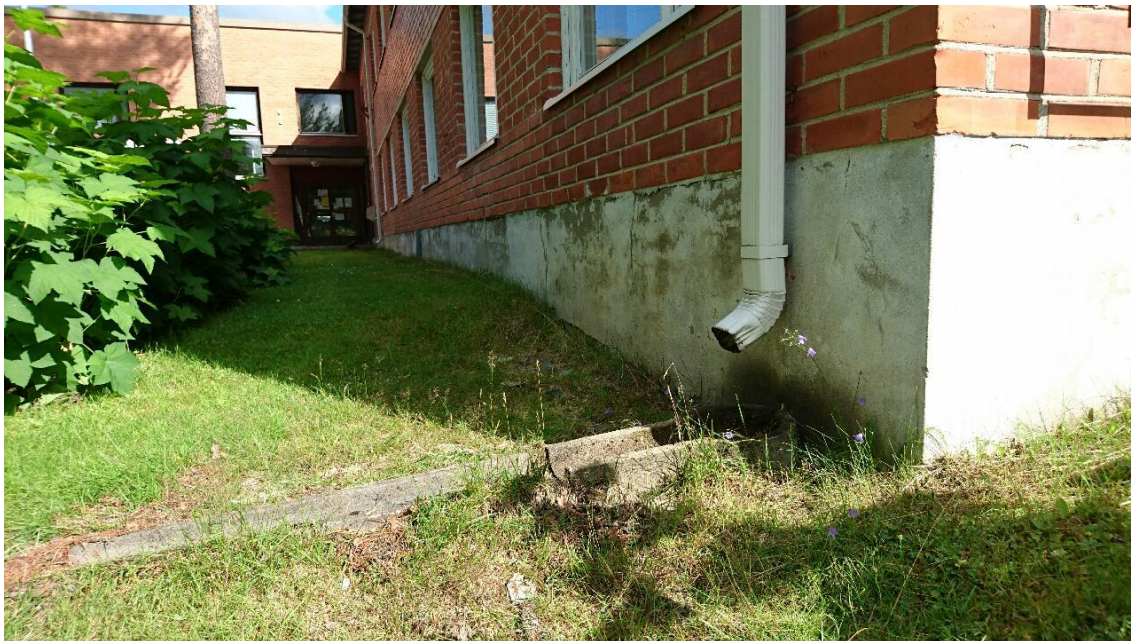
**Kuva 1.** Sadevedet pääsevät valumaan perustuksiin eteläpään kulmassa.

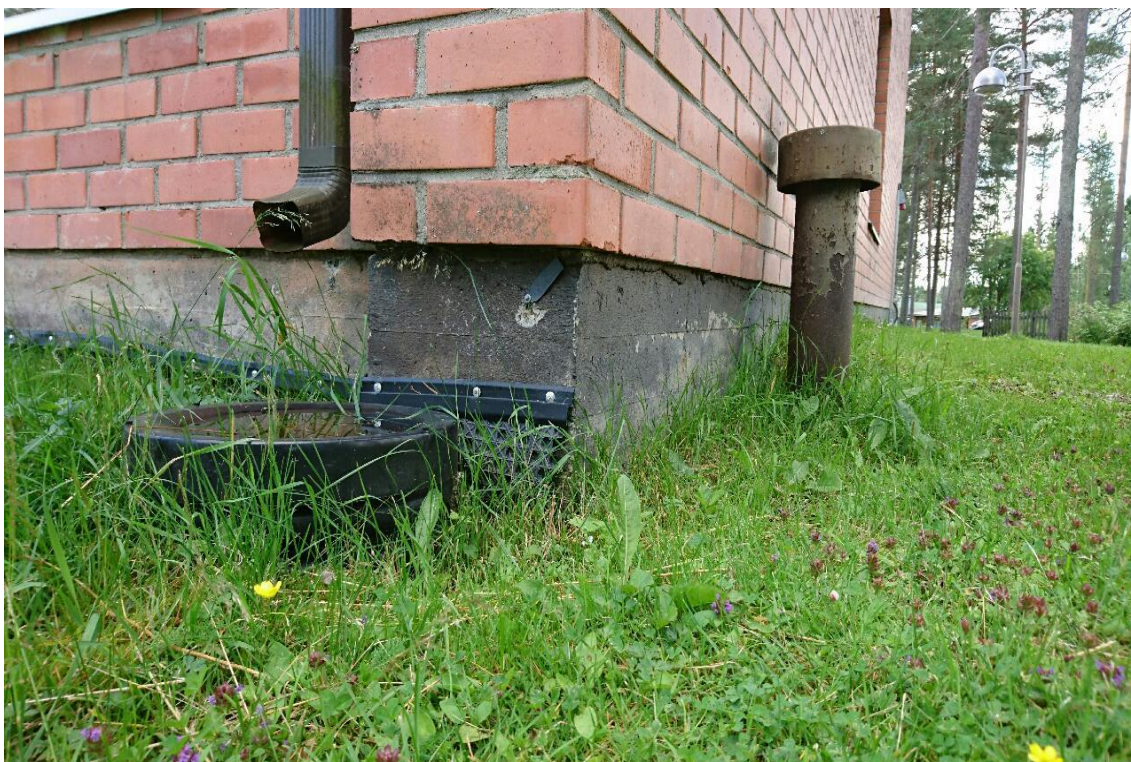
**Kuva 2.** Sadevedet pääsevät valumaan perustuksiin pohjoispään kulmassa ja sitä myöten tuuletusputkea pitkin arkistoon.

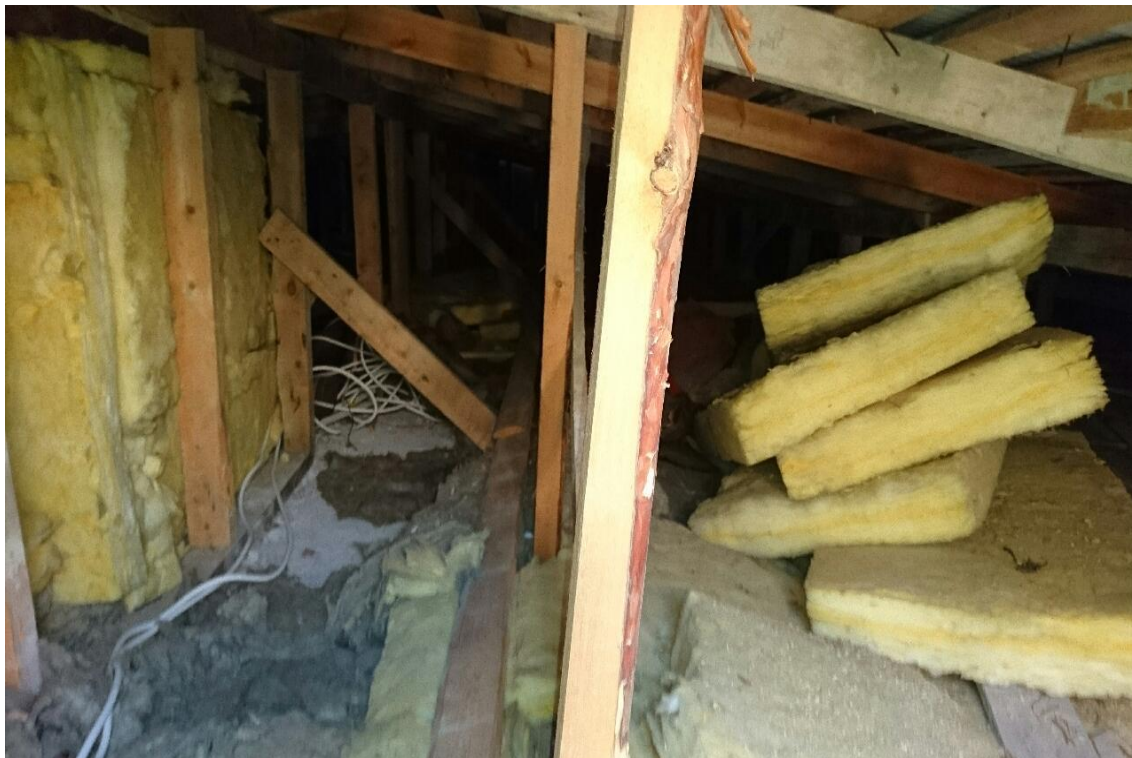
**Kuva 3.** Vanhan osan yläpohjan mineraalivillat ovat pois paikoiltaan.

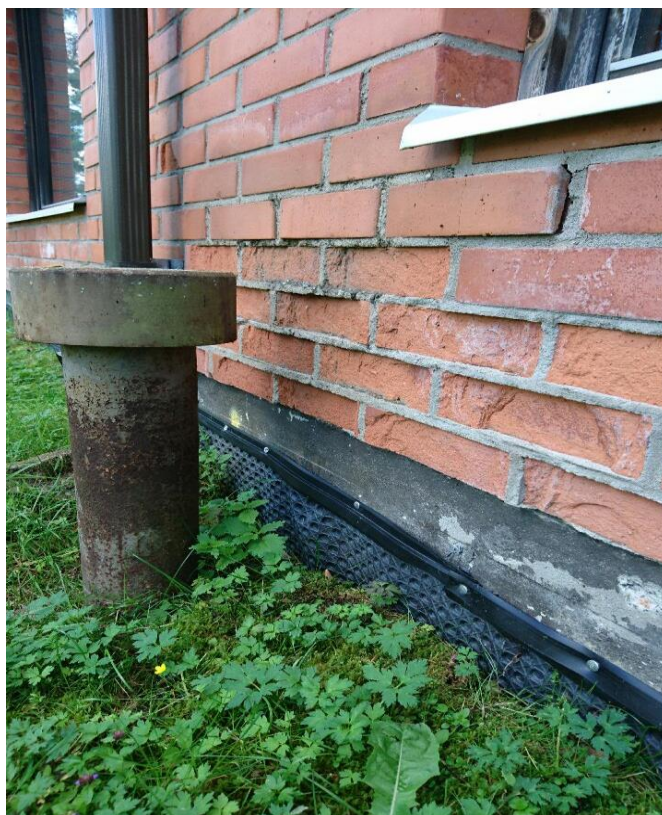
**Kuva 4.** Laajennusosan pohjoispäädyn tuuletusputken kohdalla tiiliseinä on rappeutunut.

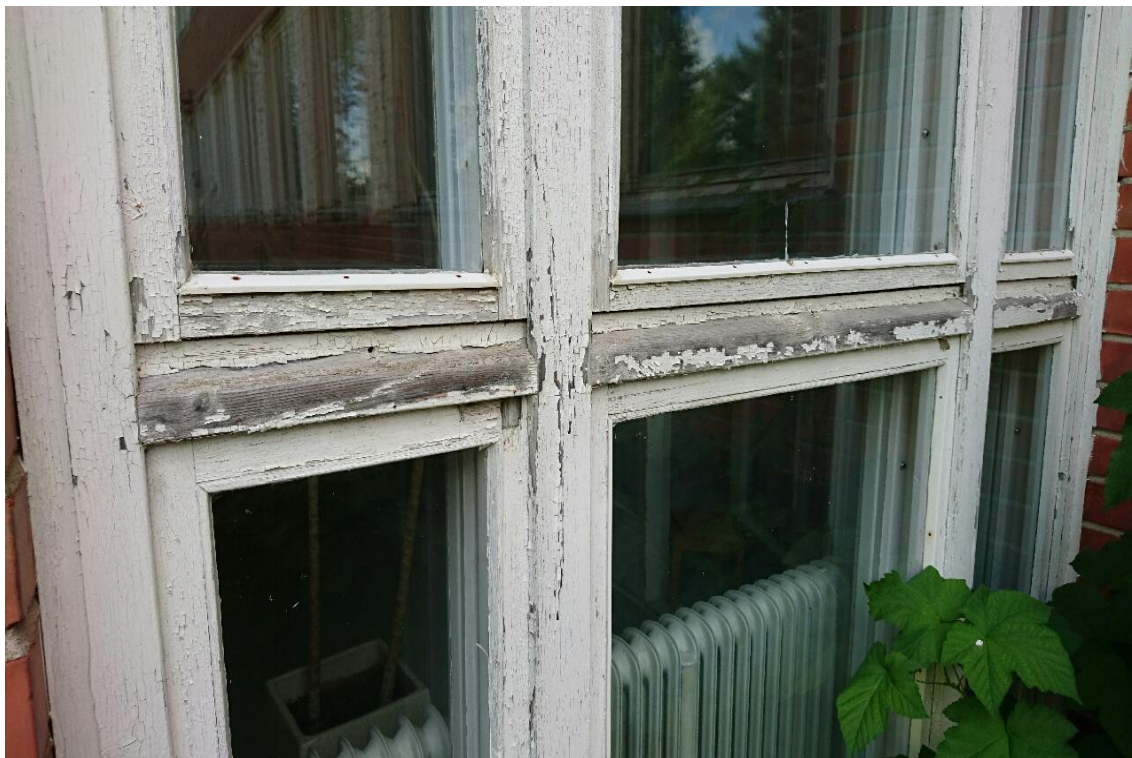
**Kuva 5.** Eteläpään käytävän ikkunarakenteiden maali on hilseilyt.

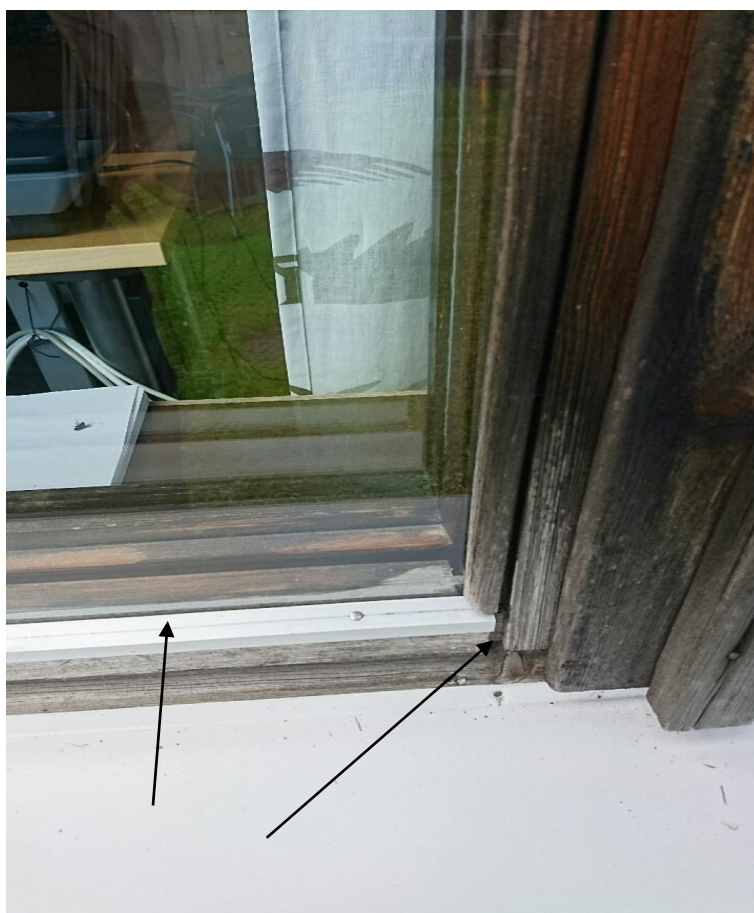
**Kuva 6.** Laajennusosan idän puoleisen eteisaulan ikkunan maali on hilseilyt. Nuolien osoittamissa kohdissa poka irronnut liitoksesta sekä elastinen massa puuttuu lasin ja alumiinilistan rajasta.

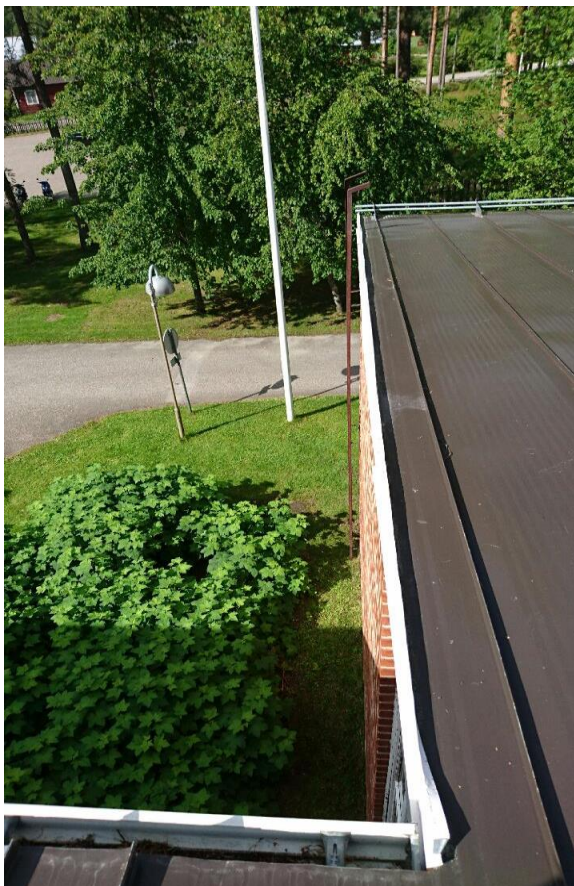
**Kuva 7.** Talotikkaat vesikatolle ovat vaaralliset.

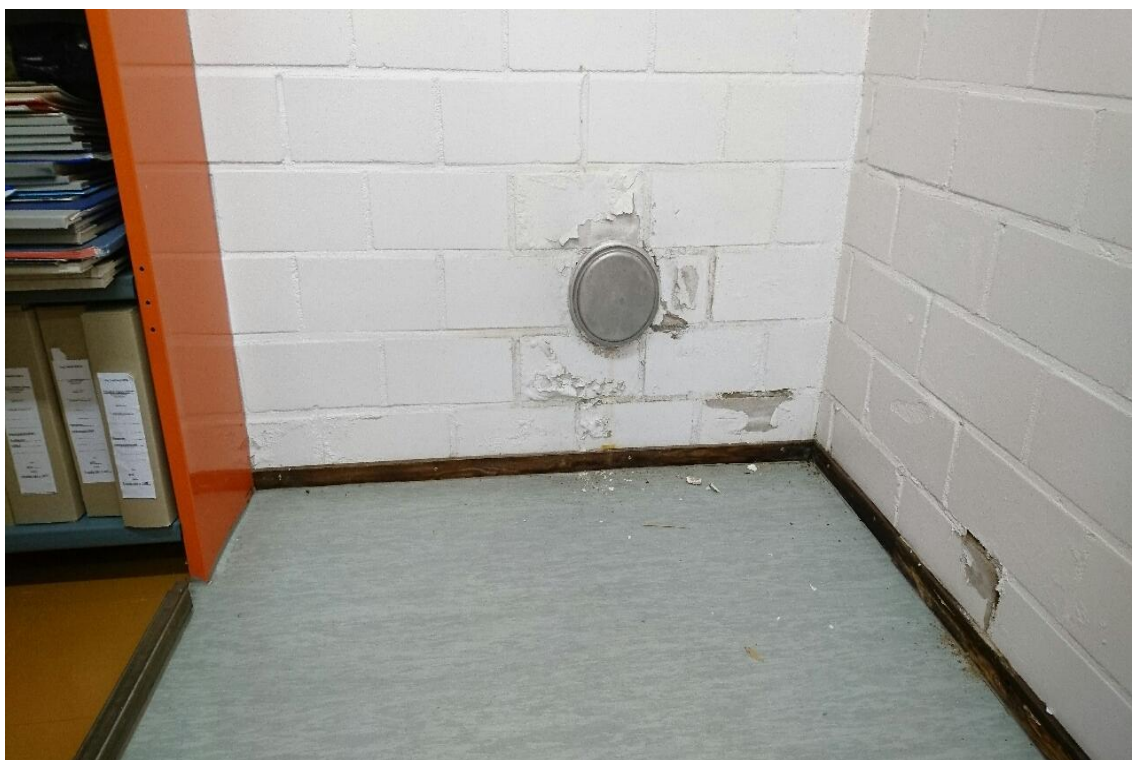
Arkiston sisällä oleva tuuletusputken kaulus on vuotanut ulkoapäin arkistoon ja aiheuttanut kosteusvauriota seinärakenteille. Vanhan osan eteläpäädyn WC:n ilmanlaatu oli aistittavissa "viemärimäinen", mikä voi johtua tilan vähäisestä käytöstä.

**Kuva 8.** Arkiston tuuletusputken ympäryksellä on vuotanut sade- ja sulamisvedet sisälle.

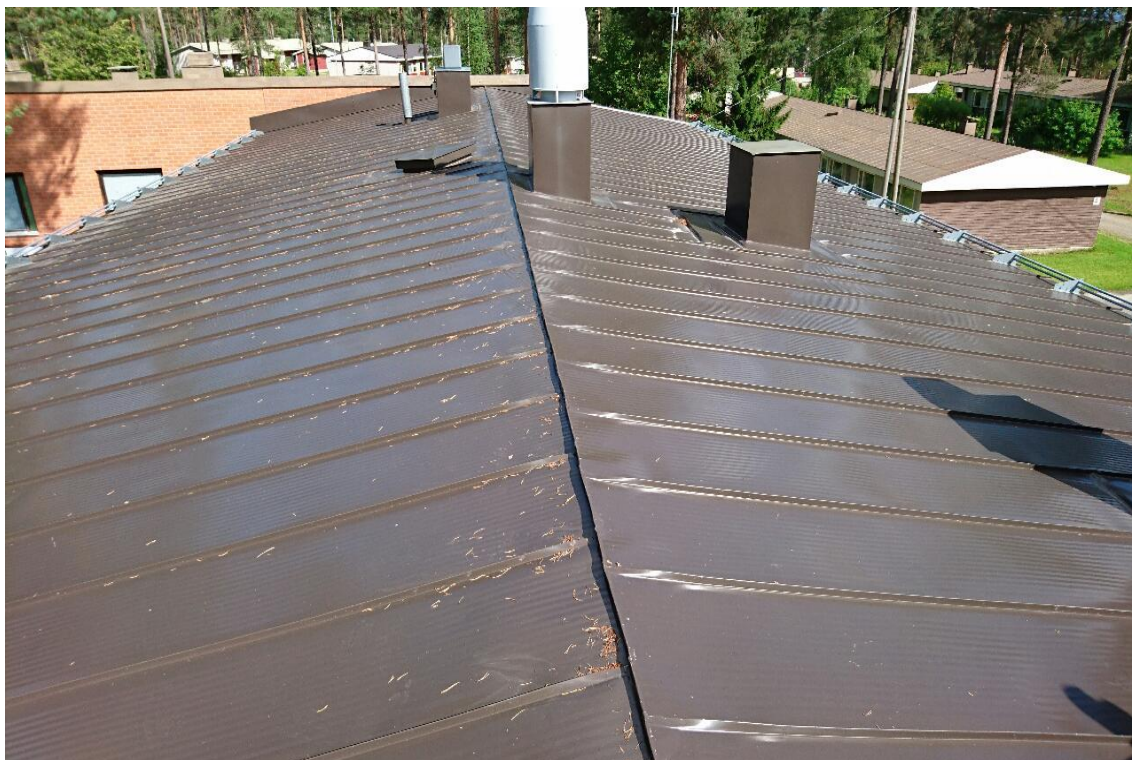
Kiinteistössä kiireellisenä toimenpiteenä on vesikaton uusiminen. Vesikatolta puuttuu aluskate suurimmalta osin. Kattopelti on huonokuntoinen. Piippujen ja huoltoluukkujen juuret ovat rikkonaisia. Vesikaton kulkusillat ovat huonokuntoiset ja vajanaiset, mikä vaikeuttaa liikkumista katolla sitä vahingoittamatta. Vesikourut ovat paikoin otsalaudasta irti, mikä aiheuttaa kosteusrasitusta ulkoseinille. Syöksytorvet ovat muutamasta kohti irronneet vesikourusta, mikä aiheuttaa kosteusrasitusta ulkoseinille. Vesikatolta tulevat sadevedet tulee johtaa sadevesikaivoon, millä vältetään perustuksille tulevaa kosteusrasitusta. Katolta tulevien sade- ja sulamisvesien johtamista varten on lisättävä sadevesikaivoja.

**Kuva 9.** Vanhan osan peltikatto.

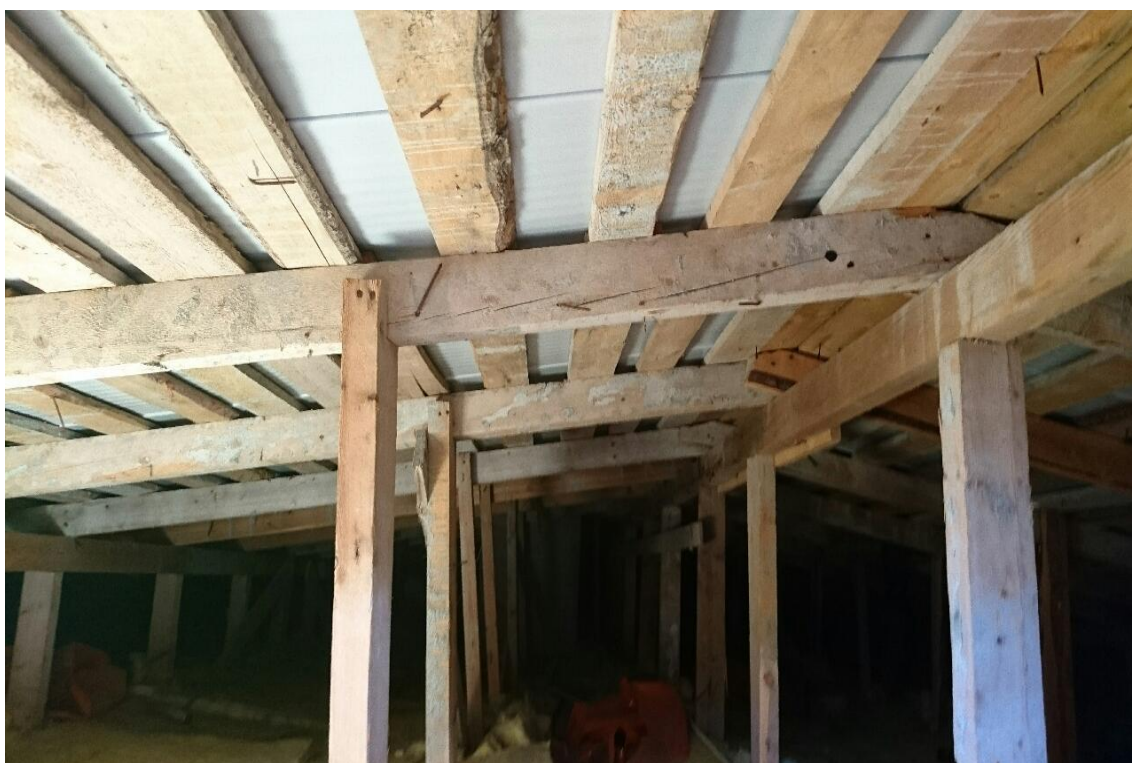
**Kuva 10.** Vanhan osan katto ullakolta, missä on havaittavissa aluskatteen puuttuminen.

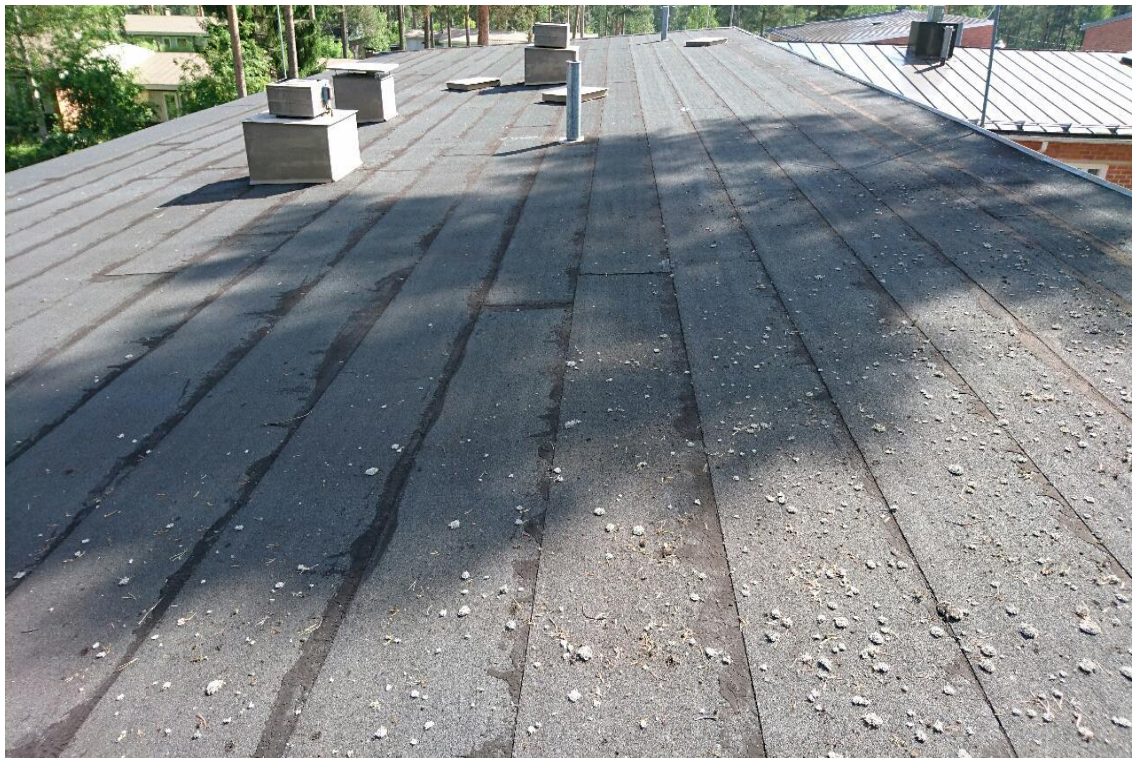
**Kuva 11.** Laajennusosan vesikate on huono.

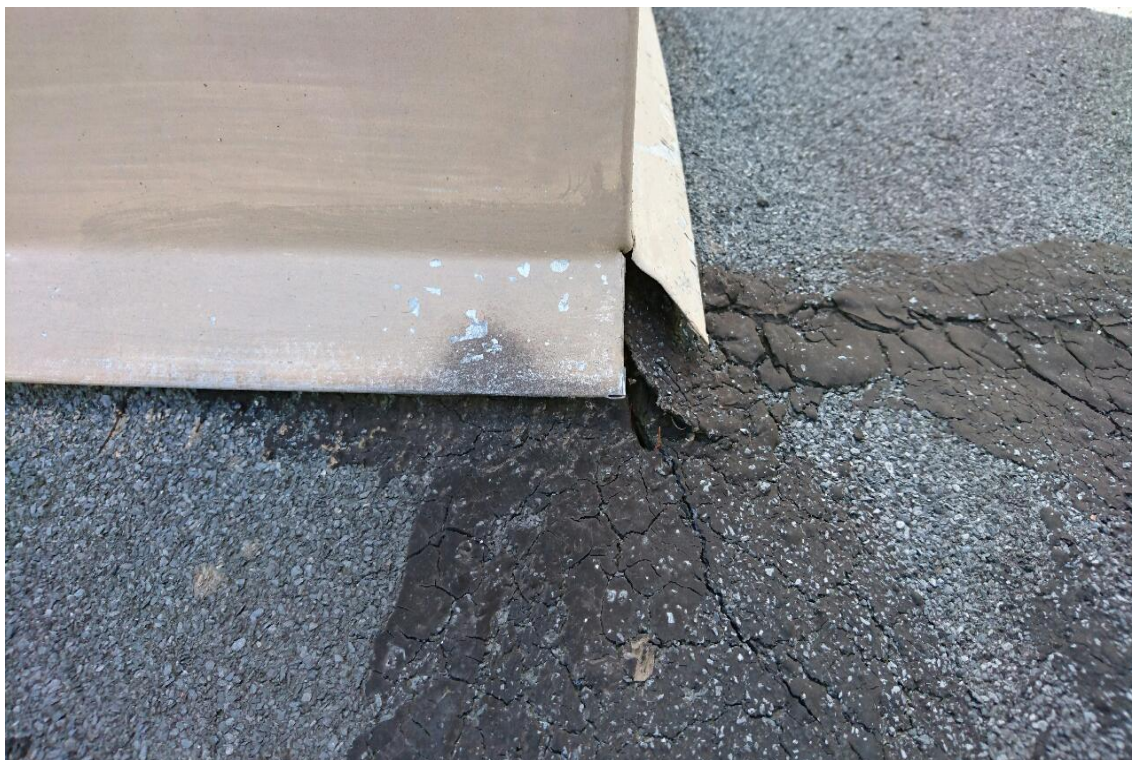
**Kuva 12.** Laajennusosan piipun juuren liittyminen vesikatteeseen.

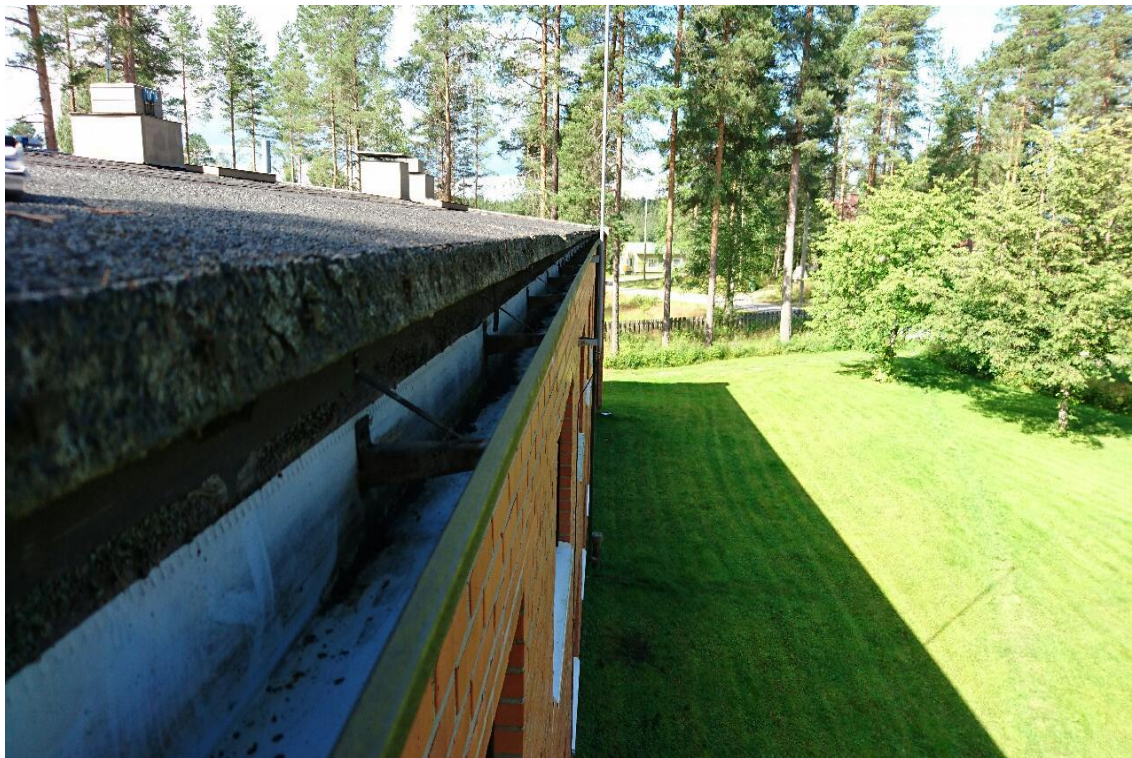
**Kuva 13.** Laajennusosan räystääs ja vesikouru.

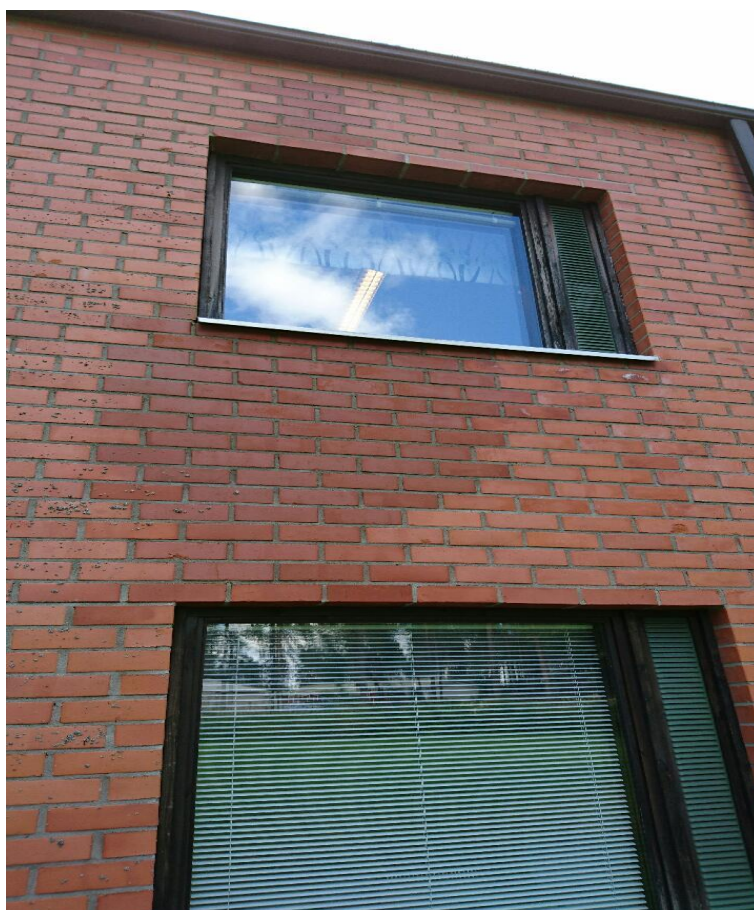
**Kuva 14.** Sadevesi on päässyt valumaan räystääskourun yli laajennusosan pohjoispuolella ja kastellut seinää.

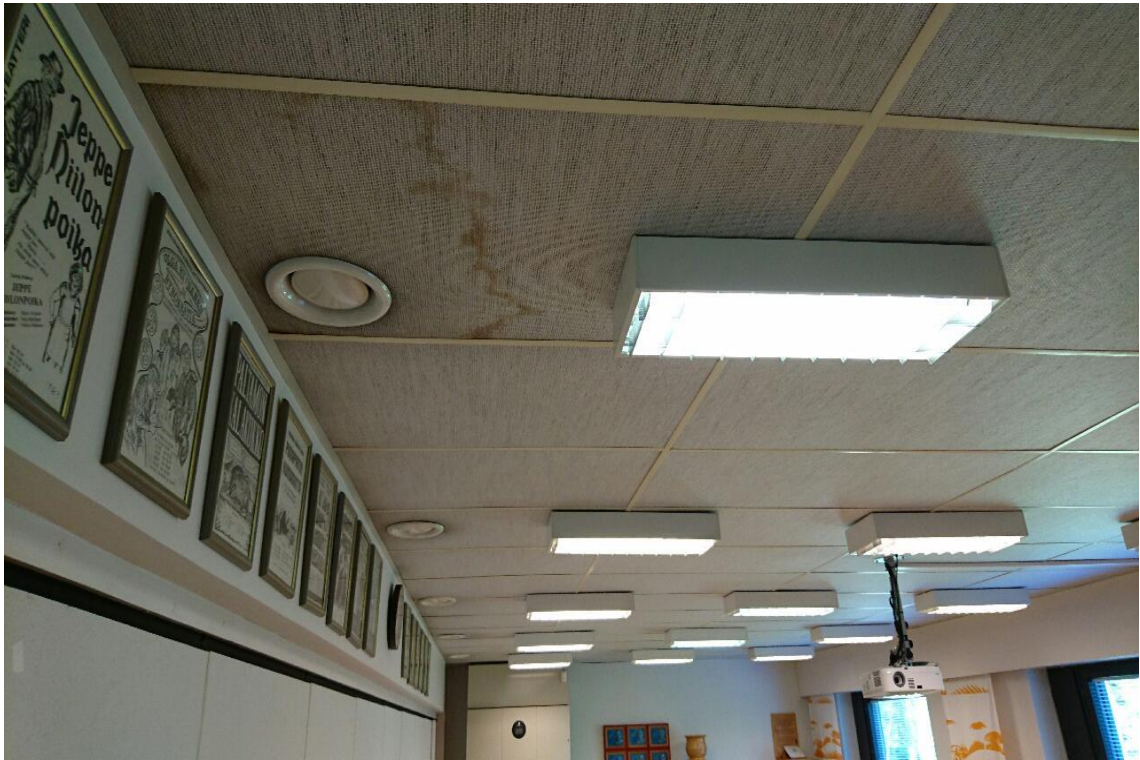
**Kuva 15.** Valtuustosalin katossa on ilmastointiputken ympärys kastunut.
