Kelojen käsittelyssä syntyvien laatupoikkeamien kartoittaminen nauhaval-
saamon alueella

Erno Haapakoski
Opinnäytetyö
Kevät 2017
Kone- ja tuotantotekniikan koulutusoh-
jelma
Oulun ammattikorkeakoulu

Title of thesis: Quality deflection survey for processing coils at the hot roll mill area

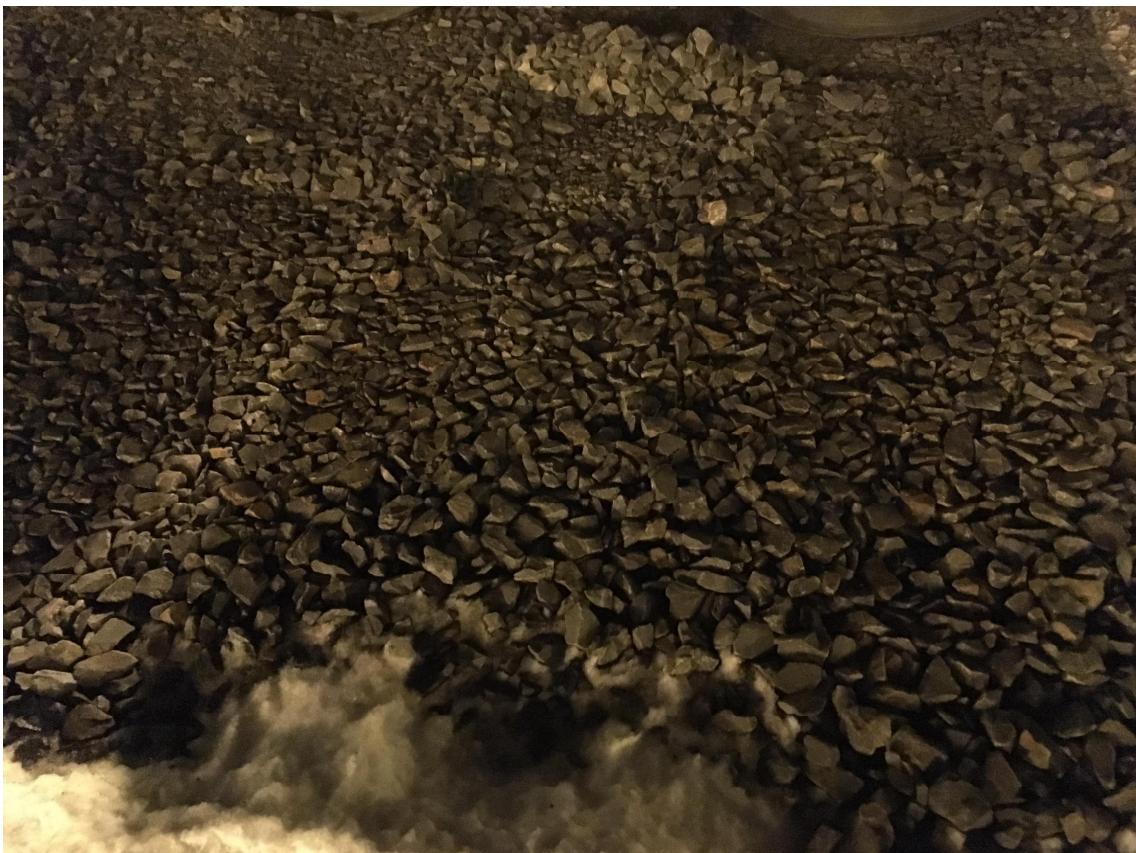
Ulkovarastointi aiheuttaa materiaaliin helposti vikoja ulkokehälle, koska varastopaikkojen pohjat ovat suurikokoista kivimurskettä (Kuva 10). Kivimurske aiheuttaa kelan ulkopinnalle helposti ikävän näköistä jälkeä ja painaumaa (Kuva 11). Paksuissa keloissa nauhan häntä jää hieman irti kelasta, tästä johtuen ulkovarastoinnin yhteydessä murske voi päätyä hännän ja kelan väliin. Ulkovarastoinnista sisälle siirrettävien kelojen mukana voi kantautua suuriakin määriä murskettä. Kelat pysyvät aika hyvin oikeassa asennossa ulkovarastoinnissa, mutta joskus kelojen pyöriminen aiheuttaa ympäri kelaa vaurioita materiaaliin. Trukkipiikit voivat myös turmella kelan sivua, jolloin kelan laitaan voi tulla painaumia. Ulkovarastoinnin yhteydessä kelojen sidontavanteet saattavat katketa ja aiheuttaa mittavia vaurioita materiaaliin, koska kela pääsee löystymään (Kuva 12). Vanteiden katkeamisen aiheuttaa sivuttaisliike ja tämän takia kela pitäisi laskea suorassa varastopaikkaan. Kelojen päällekkäin varastoiminen lisää sidontavanteiden katkeamisia. Koska kelat ovat erikokoisia, voi kelan pyörittäminen katkaista sidontavanteen. Trukkivarastoinnista vastaavat lkt:n ja nauhan lastarit.

Kuva 10. Varastopaikan pohjan kivimurske.

Varastopaikkojen kuntoon tulisi kiinnittää huomiota ja niiden materiaalivalintoihin sekä kehittämiseen pitäisi käyttää voimavaroja. Ulkovarastopaikkoihin voisi ajatella esimerkiksi betonisia tai teräksestä valmistettuja kelapukkeja isorakeisen murskeen tilalle. Teräksisissä kelapukeissa ongelmaiseksi voi muodostua lämpölaajeneminen ja betonilla kuumuuden kesto. Näitä tulisi tutkia ja kokeilla mielestäni lisää. Nauhan sisävarastopaikkoihin voisi yksinkertaisesti hitsata poikittaisia harjateräspätkiä, jotka estävät kelojen liikkumisen varastopaikassa. Teräksestä tehdyt esteet pitäisi hitsata sopivalla välillä, jotta kelat asettuvat helposti esteiden väliin. Nauhalevyleikkauslinjan varastoa voitaisiin myös kehittää, koska nykyisellä varastointimenetelmällä kelat ovat vain suoralla tai hieman vaurioituneella betonilattialla. Varastoon voisi investoida samantyyppiset johteet kuin raina2:lla on käytössä tai vaihtoehtoisesti levyt, joissa on edellä mainitut harjateräsesteet.

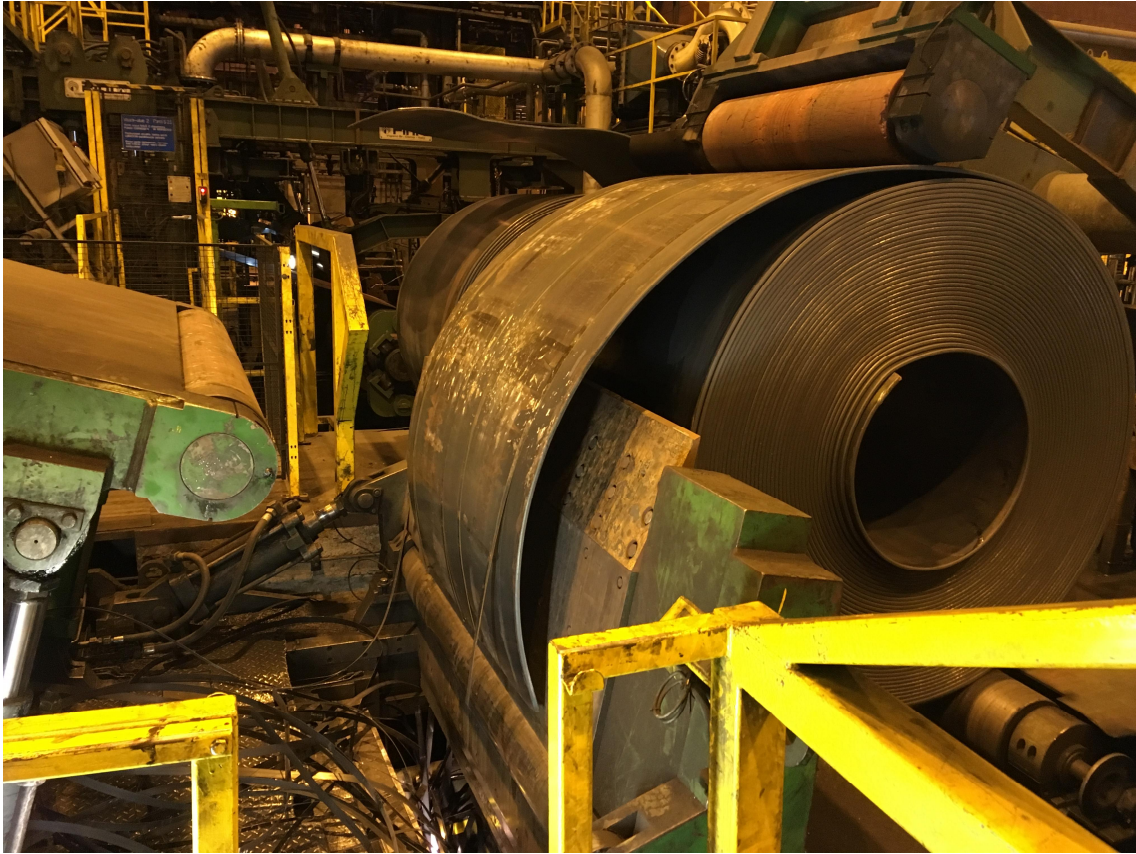
KUVA 11. Nauhalevyleikkauslinjan aukaisuasemalla kelan ulkovarastoinnin aiheuttamia vaurioita.

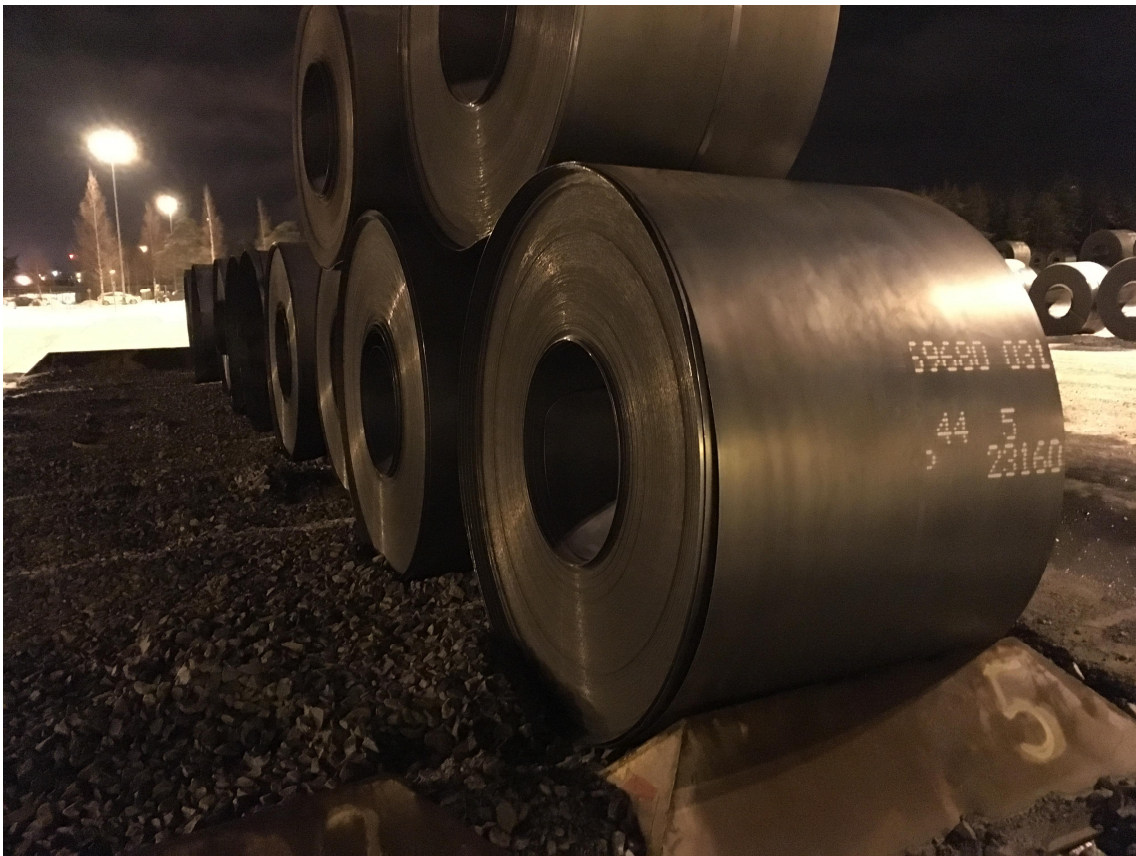
Kuva 12. Sidontavanteet ovat katkenneet ulkovarastoinnissa.

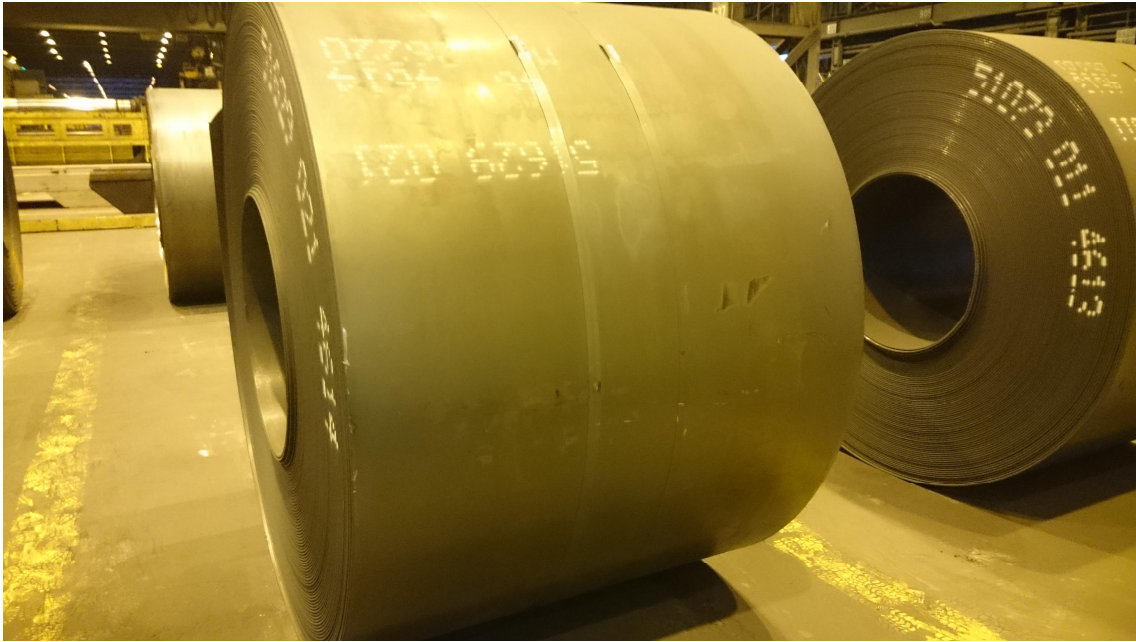
Sisävarastoinnissa kelat voivat pyöriä varastopaikassa kelavaraston lattian huonosta kunnosta johtuen. Tämä aiheuttaa suurimmat vauriot ulkokehälle (Kuva 13). Kelojen varastointiajan pidentyessä sisällä kelat pääsevät helpommin liikkumaan myös ehyen lattian kohdalla, mikä aiheuttaa pintavikoja. Nosturin c-koukulla tai nostopihdeillä voidaan myös aiheuttaa kelan kylkeen vikoja, joita ei voida korjata vaan kohta on romutettava (Kuva 14). Nosturista näkyvyys on rajoitettu, mutta avuksi on otettu kameroita, joilla pyritään parantamaan näkemistä. Nosturin liikkeet toimivat eri nostureissa eri tavalla, koska nostureiden iät ja ohjauselektronikat ovat eri-ikäisiä. Liikkeiden eroavaisuudet voivat aiheuttaa jonkin verran vaurioita keloihin, koska nosturinkuljettaja olettaa nosturin toimivan eritavalla kuin se toimii. Sisävarastoinnissa sidontavanteiden katkeaminen on poistunut lähes kokonaan, koska nauhalla on otettu käyttöön paksumpi vanne.

KUVA 13. Nauhalevyleikkauslinjan varasto, kuvassa ulkokehän vaurioita.

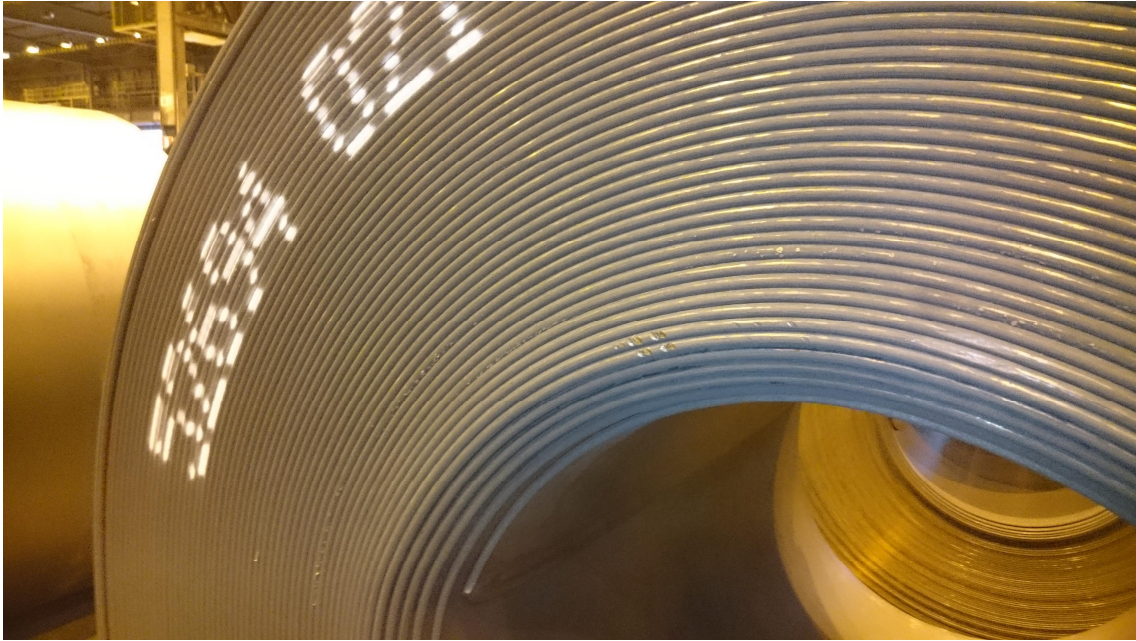
KUVA 14. Kelan ulkolaidassa nosturin aiheuttamia vaurioita.

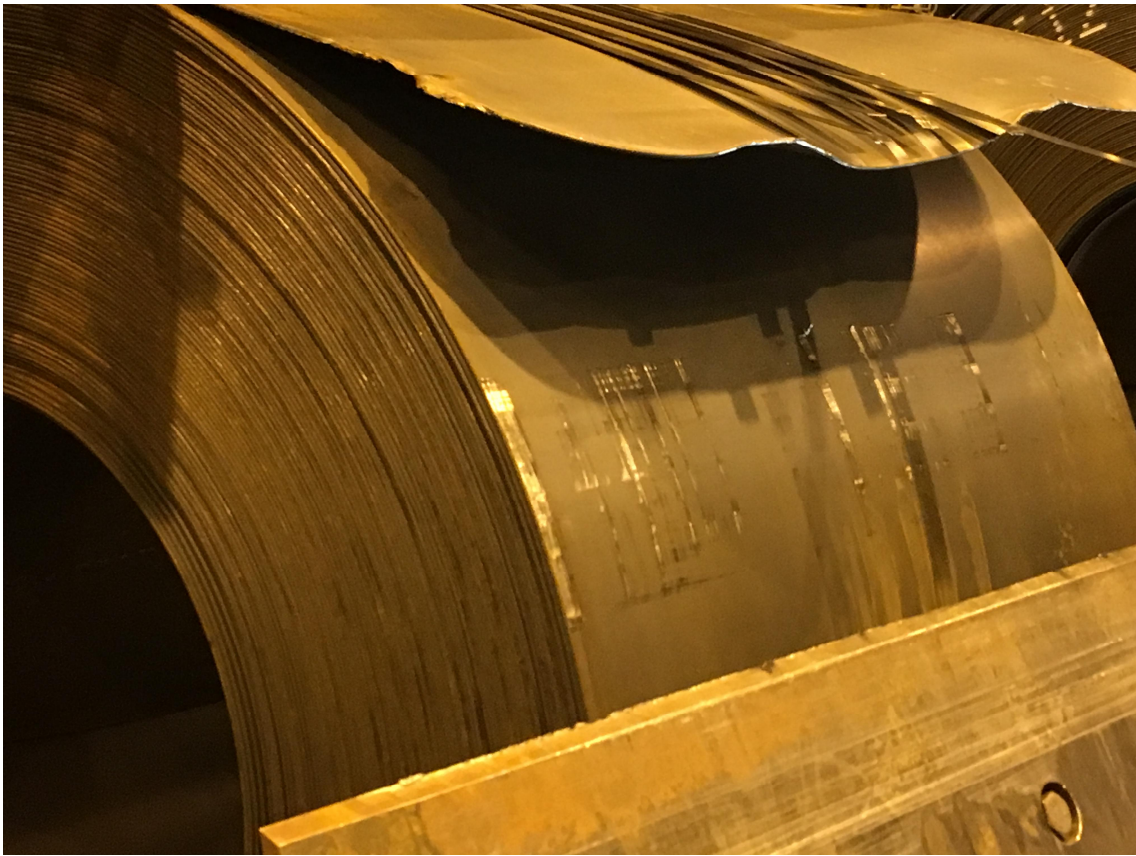
Nauhalevyleikkauslinjan aukaisuasemalla kelat aukaistaan ajamista varten. Kelan aukaisu suoritetaan kelanaukaisuveitsellä. Veitsi työnnetään keulan ja kelan väliin, jotta teräsvanteet, joilla kela on sidottu, katkeavat. Tässä vaiheessa syntyy helpposti jälkiä jo seuraavaan kierrokseen (Kuva 15). Seuraavana vaiheena on, että katkenneet vanteet poistetaan keularomukippoon. Kelaa pyöritetään aukaisuaseman pyöritysruillastolla, jolloin kelan keula sukeltaa monttuun, jossa keularomukippo on. Tässä vaiheessa on myös mahdollista, että kelaan tulee naarmuja aukaisuveitsestä tai päätyromuleikkurista (Kuva 16). Kyseiset vauriot ovat jo melko pitkällä toisella kierroksella.

Kuva 15. Aukaisuveitsen aiheuttamat naarmut toiselle kierrokselle.

Nauhalevyleikkauslinjan aukaisuaseman kelanaukaisua tulisi kehittää, koska nykyisellä menetelmällä kelan ulkopinta sekä kelan seuraava kerros voi vaurioitua todella paholle naarmuille. Nykyisellä aukaisukalustolla ohuiden suorasammutettujen nauhojen aukaiseminen on todella haastavaa, koska nauhalla on käytössä nykyään paksumpi vanne kuin ennen. Paksun vanteen etuna on ollut se, ettei vanteita enää katkeile varastoinnin yhteydessä niin kuin ennen, sekä tietenkin turvallisuuden parantuminen. Vanteiden katkaisun voisi tehdä esimerkiksi robotilla, jossa voisi olla plasmaleikkuri, laser tai katkaisulaikka. Robotissa voisi olla samassa paketissa vanteiden poisto esimerkiksi magneetilla. Ohjaus voisi olla puoliautomaattinen, koska nauhalevyleikkauslinjan aukaisija voisi käyttää robottia entisen kelanaukaisumenetelmän tavoin.

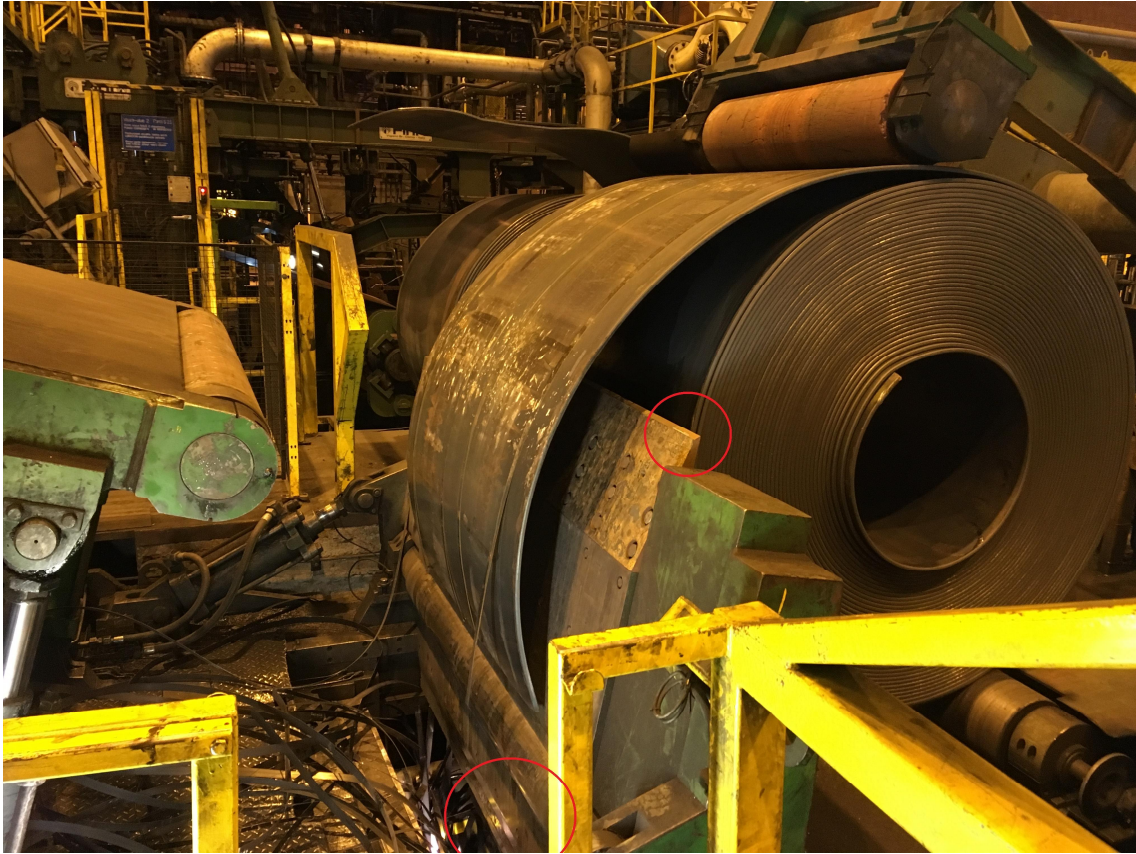
KUVA 16. Nauhalevyleikkauslinjan aukaisuaseman pintavaurioiden aiheuttajat.

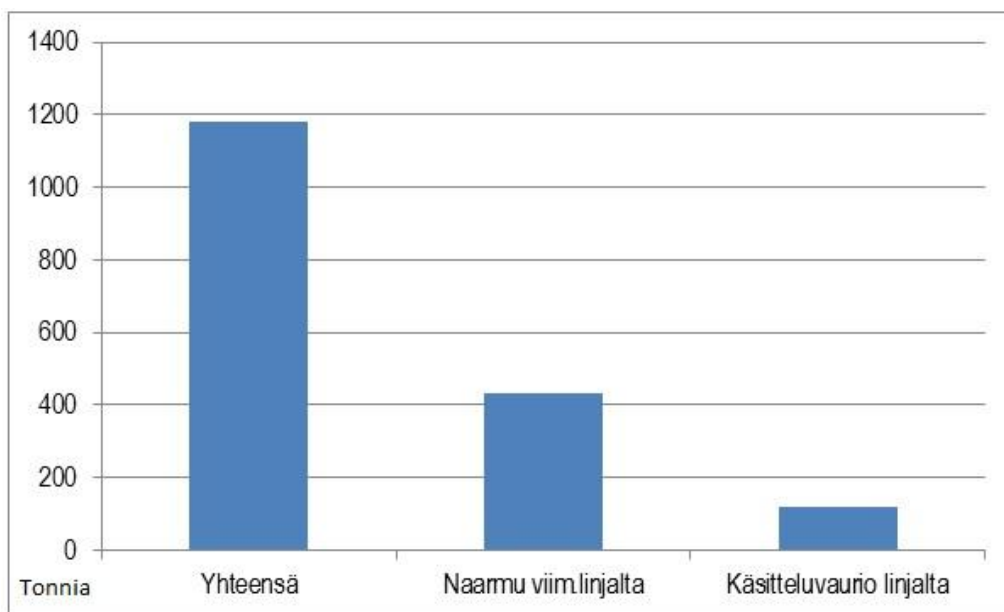
Materiaalit, joita tutkittiin keulan hylkäysten osalta, ovat jo valmiiksi hieman suodatettuja. Paksuus on rajattu vain yli 10 millimetriä paksuihin nauhoihin ja datasta on otettu huomioon vain ensimmäisen nipun hylkäykset. Materiaalista suodatettiin vikakoodeista naarmut ja käsittelyvauriot, jotka ovat tapahtuneet nauhalevyleikkauslinjalla. Kyseiset vikakoodit ovat käyttäjien syöttämiä, joten materiaalista saattaa puuttua näppäilyvirheen takia osa tiedoista. Suodatuksen perusteella saatiin 2691 kela, joiden 11 nipusta on tehty hylkäyksiä seuraavilla perusteilla: naarmu viimeistelylinjalla tai käsittelyvaurio linjalla. Yhteensä keulasta on romutettu kaikilla virhekoodeilla näistä keloista n.1200 tonnia romua. Naarmu viimeistelylinjalla on todella merkittävä yli 400 tonnin romumäärällä ja käsittelyvaurioitakin kertyy noin 120 tonnia eli 10% keularomuista (Kuva 17).

KUVA 17. Syyt keulan romutuksille ja romutusmäärät.

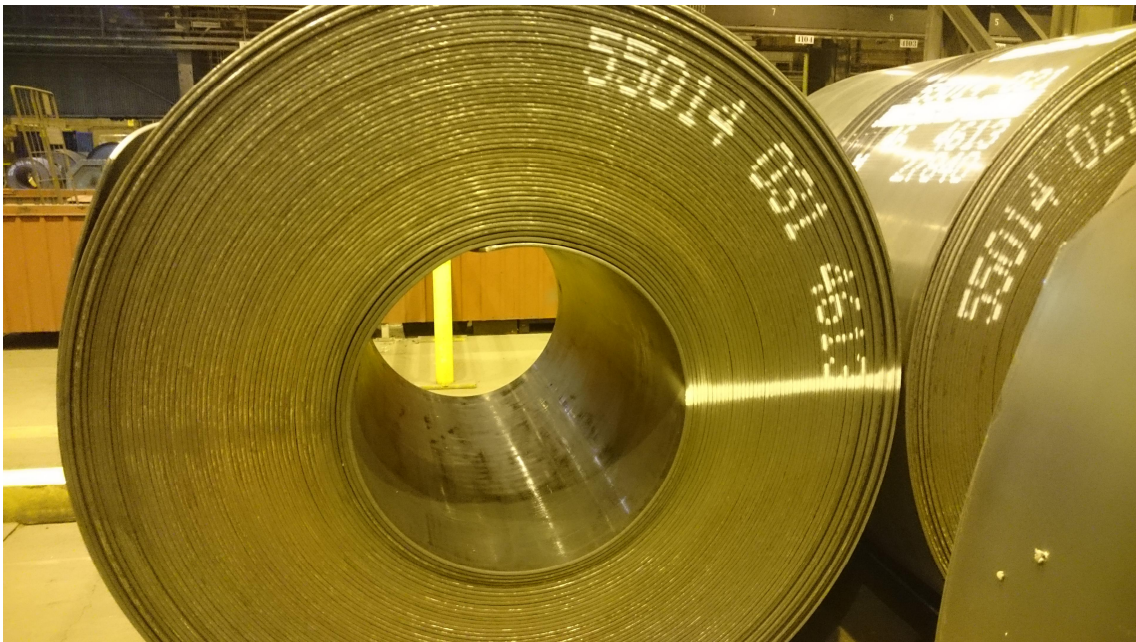
Varastossa tapahtuneen seurannan perusteella 15 seurattavaa kelaä pysyi todella hyvin samassa asennossa. Kaksi kelaä oli pyörähtänyt 90 astetta varastossa (Kuva 21). Romutuspituudet nauhalevyleikkauslinja 2:lla olivat normaalit eikä pintavaurioita ollut syntynyt sisävarastoinnissa. Kelakokeessa käytettiin strenx 700 mc plus keloja, joiden paksuudet olivat 10 mm ja 12 mm. Kyseisen tuotteen tuotosprosentti on normaalisti 10 mm 88,7% ja 12 mm 85,1%. Kelakokeen kelojen tuotos oli 10 mm 90,3% ja 12 mm 81,2%. Kelakokeen 12 mm huonon tuotoksen selittää yhden kelojen todella huono tuotos, joka oli 54,3%. Hylkäykset on tehty koodilla 998, jos tätä kelaä ei oteta huomioon, nousee tuotosprosentti 90,1%:iin. Kelojen tiedot ovat liitteessä (Liite 2).

KUVA 21. Kelakokeen kelaä on pyörähtänyt 90 astetta varastoinnissa.
