VANHAN PIENTALON JULKISIVUN KUNTO- TUTKIMUS JA KORJAUSTYÖT

Case mummonmökki

JULKISIVUN KUNTOTUTKIMUSRAPORTTI

Rihkastentie 101

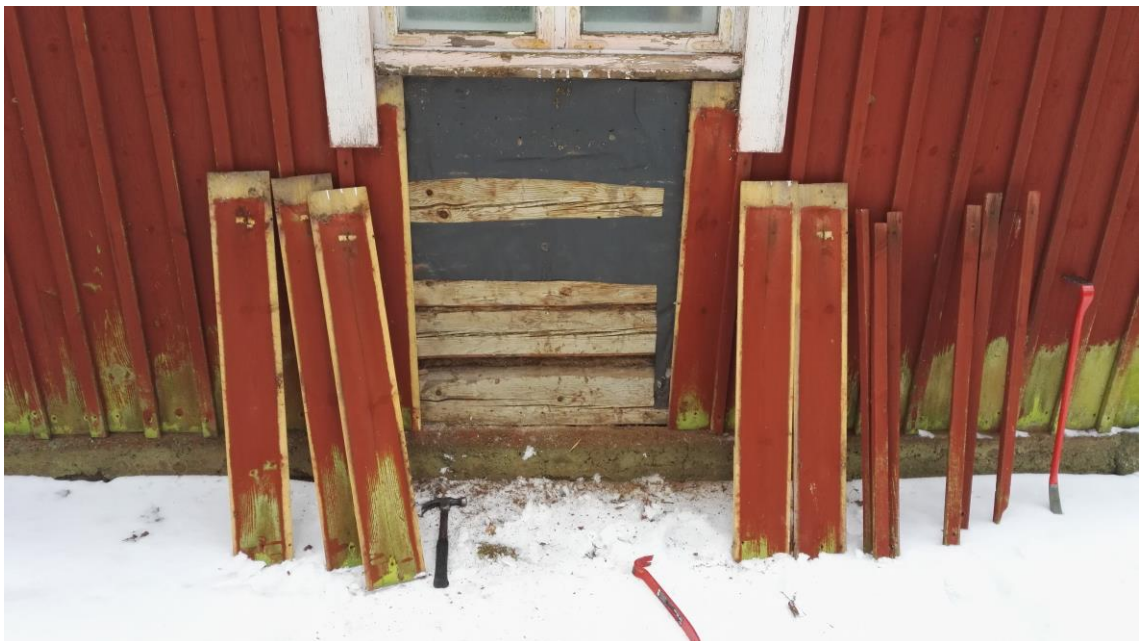
KUVA 5 Tervapaperin asennus puutteellinen

Rakennuksen ilmatiiveyttä päätettiin tässä kohteessa kuitenkin parantaa, sillä vanhat hirsien ulkopintaan asennetut tervapaperit olivat puutteellisesti asennetut (kuva 5).

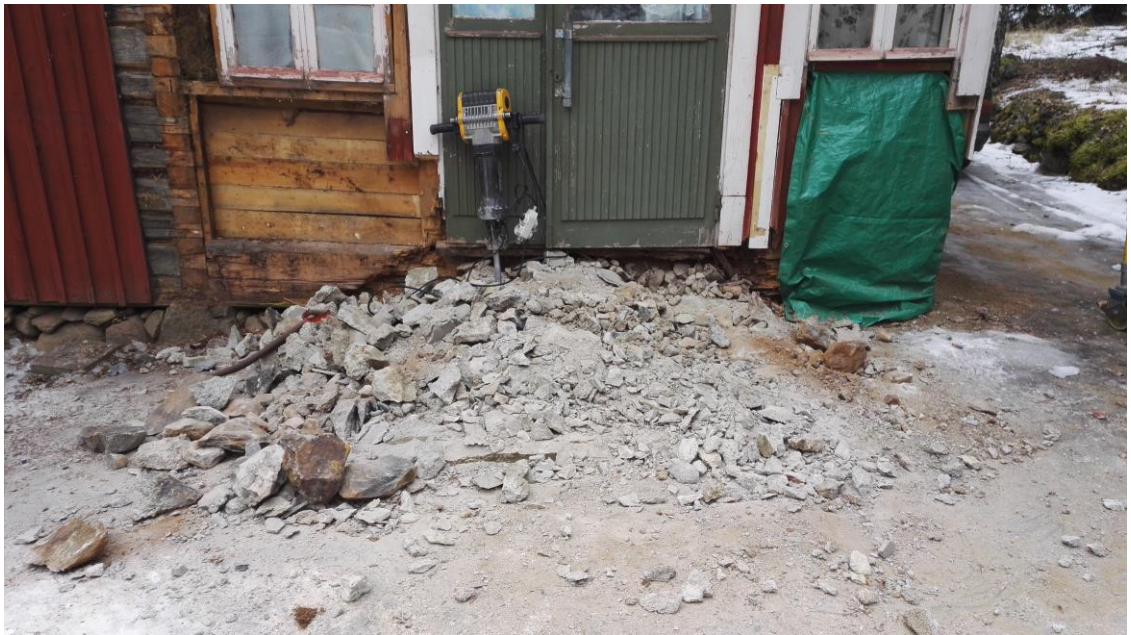
KUVA 8 Portaat piikattuna.

Portaita piikatessa kävi ilmi, että kyseessä oli alkuperäinen porras, johon oli valettu myöhemmin n. 7cm lisäkerros. Tämän vuoksi portaiden mitat olivat kasvaneet niin suuriksi, että se oli kiinni seinärakenteessa. Ennen vanhaan perustuksen ja puun väliin oli laitettu koivun tuohia, myöhemmin bitumihuopaa kapillaarikatkoksi. Tässä tapauksessa välissä ei ollut mitään, joten vesi kulkeutui kapillaarisesti betonista seinään.

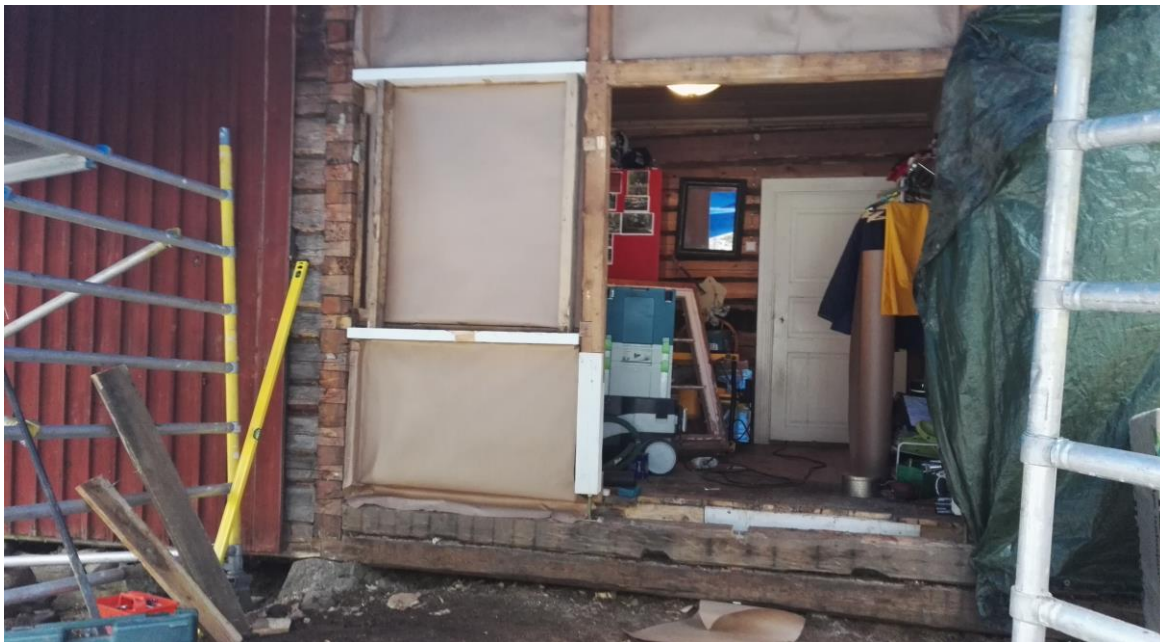
KUVA 13 Rankaseinä nostettuna

Koska itäseinän alahirret olivat lahonneet olemattomiin, oli myös näiden varaan rakennettu rankaseinä päässyt painumaan. Runkotolppien alapäävät olivat lahonneet, joten ne korjattiin paikkakorjauksella. Tolpat katkaistiin korkeudelta, jossa ei ollut enää lahovauriota. Näiden tilalle asetettiin korjauspalat, jotka liitettiin lapaliitoksella. Hirren ja runkotoipan väliin asetettiin säätöpilari, jolla tolppia saatiin nostettua ylöspäin. Ennen nostoa rankaseinästä poistettiin ikkunat, jottei niihin kohdistuisi jännityksiä, mikä saattaisi aiheuttaa lasien halkeamisen.

Rankaseinän eristys tehtiin puukuitueristeellä, jotta seinärakenne pysyisi ns. dynaamisena. Tällä tarkoitetaan hygroskooppisuutta, jossa rakenteella on kyky sitoa ja luovuttaa itseensä ympäröivää kosteutta.

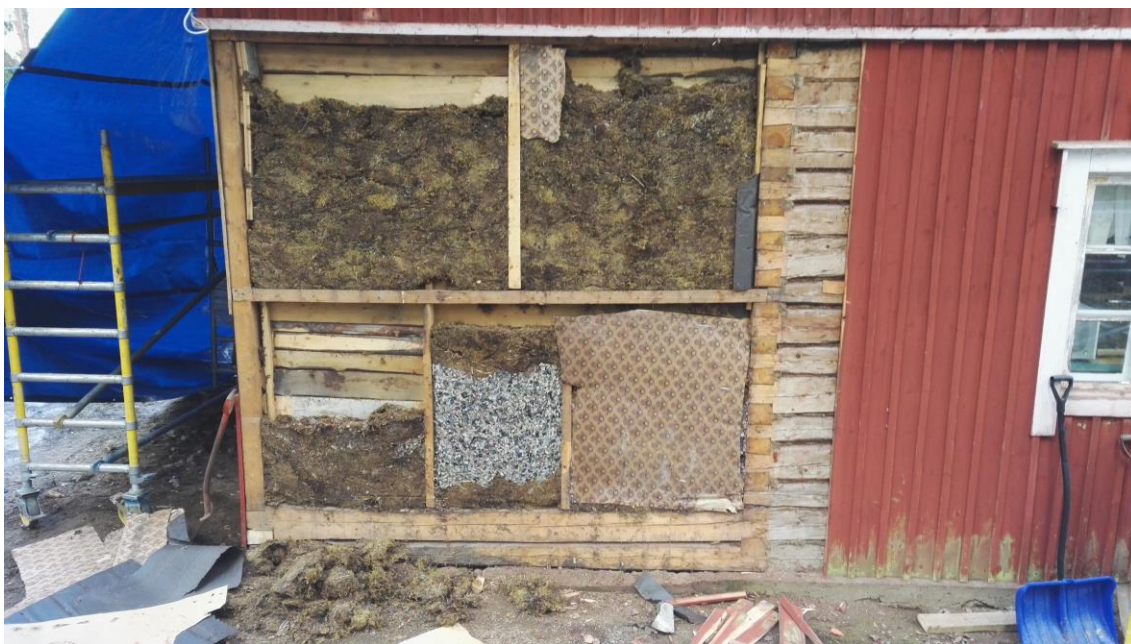
KUVA 14 Pohjoisjulkisivun rankaseinä.

Julkisivun korjaus toteutettiin suunnitelmien mukaisesti seinä kerrallaan. Kuntotutkimuksessa tehty arvio lahovaurioiden määrästä oli oikea, sillä näitä ei ollut enempää. Kuntotutkimusraportista poiketen, pohjoissivun rankaseinä ei vastannut oletettua rakennetyyppeä (liite 1, s.10), vaan ko. rakenteen toteutus oli puutteellinen (kuva 14). Tämä siis tarkoittaa lisäkustannusta, jota ei oltu huomioitu korjaussuunnitelmassa. Nämä ovat kuitenkin asioita, joihin on aina varauduttava. Vain talon tekijä tietää miten talo on oikeasti tehty, jos hän vain muistaisi.

Tämä lisäkustannus ei kuitenkaan ollut merkittävä, sillä ongelmasta selvittiin ostamalla 4 kpl runkotolppia vanhojen koolauksien tilalle.

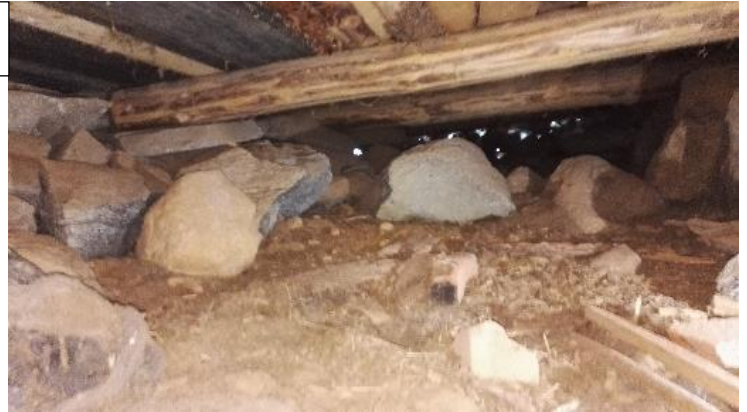
KUVA 4. Alapohja

Alapohjan ryömintätila on olematon pohjoispäädyssä, joten koko alapohjaa ei päästy tutkimaan. Lisäksi alapohjassa säilytetään orgaanista materiaalia (puutavaraa), joka voi olla riski homeen muodostumiselle.

Silmämääräisesti ei alapohjan puurakenteissa ei havaittu mitään vaurioita. Rakenteita tarkasteltiin puukolla ja kirveellä. Piikkimittarilla puurakenteita mitattaessa havaittiin korkeaa kosteuspitoisuutta (18 – 22%), mutta rakenteissa itsessään ei ollut mitään kosteusvaurioon viittaavaa. Korkea kosteuspitoisuus johtuukin todennäköisesti puun tasapainokosteudesta, sillä tutkimuspäivänä ilman suhteellinen kosteus oli korkea. Tämän perusteella voidaan olettaa alapohjan tuuletuksen olevan riittävä, sillä kosteuskokema vastaa julkisivulaudoituksen kosteuskokemaa, joka tarkoittaa sitä, että alapohjan suhteellinen kosteus vastaisi ulkoilman suhteellista kosteutta. Tämä olisi kuitenkin hyvä varmistaa vielä tarkemmilla mittalaitteilla.

Alapohja vaikutti olevan hyvässä kunnossa, eikä se näin ollen vaadi jatkotoimenpiteitä. Olisi kuitenkin syytä seurata alapohjan rakenteita säännöllisesti, sillä riski vaurioon on olemassa. Riskeinä tähän voi olla mm. maaperästä nouseva kosteus, koska kapillaarikerros puuttuu, alhainen ryömintätila pohjoissivulla, sekä hulevesien puutteellinen ohjaus länsisivulla. Lisäksi alapohjan tuuletuksen riittoisuutta tulisi seurata esimerkiksi kuukauden ajan ryömintätilaan ja ulkopuolelle jätettävillä mittalaitteilla, joka mittaavat lämpötilaa ja suhteellista kosteutta (dataloggeri).

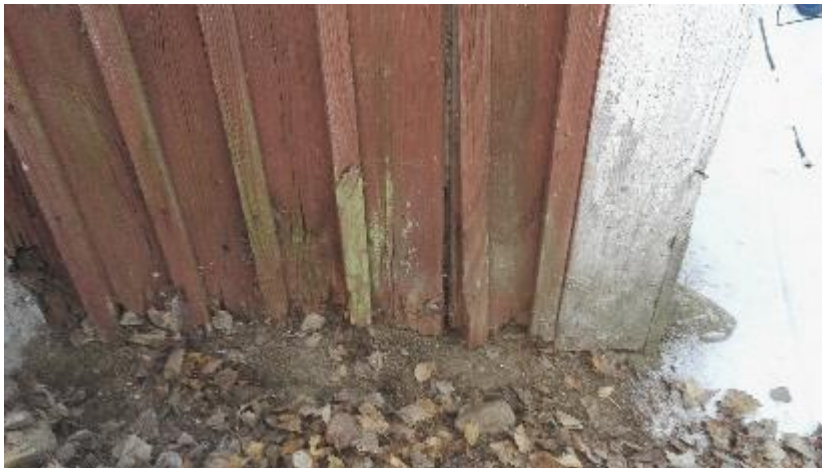
KUVA 6

Julkisivuja tutkittiin aistinvaraisten ja rakennetta rikkovin menetelmin. Peiterimalaudoitukseen on kohdistunut ulkoisten rasitusten muodossa normaalia kulumaa, kuten puun halkeilua. Lisäksi julkisivussa on havaittavissa alkavaa leväkasvustoa. Laudoituksen alapää on kiinni sokkelin betonivalussa, joka on aiheuttanut paikoittaista lahovauriota. Lisäksi itäseinän oikean nurkan julkisivu ulottui maan alle asti, joka on aiheuttanut lahovaurion.

Peiterimalaudoitus
ulottuu maan alle
itäseinän nurkassa

Julkisivussa normaalia kulumaa, sekä paikoittaista lahovauriota. Nykyistä laudoitusta tulisi purkaa vähintään niiltä osin, mitä hirsien korjaamiseen tarvitsee. Julkisivu voidaan paikkakorjata ja huoltomaalata keittomaalilla. Tällöin pinnat pitää puhdistaa irtoavasta maalista sekä epäpuhtauksista. Toinen vaihtoehto on julkisivun täydellinen uusiminen. Mikäli päädytään uusimiseen, olisi suositeltavaa muuttaa julkisivu tuulettuvaksi ristiin koolauksella. Samalla hirsiseinään ja tolpparunkoon asetettaisiin bitumivuorauspaperi, joka toimii tuulensuojana, sekä suojaa hirsirakennetta syövilta ötököiltä. Tämän yhteydessä myös ikkunoiden sijainta olisi hyvä ulospäin, jotta rakennuksen ulkoilme pysyisi mahdollisimman samanlaisena.

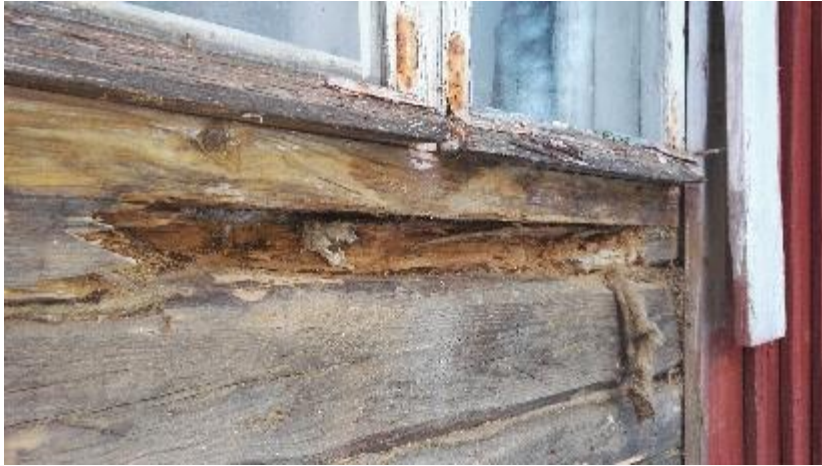
KUVA 7

Ikkunoita tutkittiin aistinvaraisesti ulkopuolelta tarkastelemalla. Lähes kaikki ikkunat ovat lahonneet alapuitteiltaan ja alakarmeiltaan. Tämä on edesauttanut veden pääsyä hirsirakenteisiin, mikä on aiheuttanut lahovauriota erityisesti eteläpäädyn seinään. Osasta ikkunapuitteista on puuttunut tippanokka kokonaan. Tämän lisäksi ikkunoista puuttuu pellitys tai vastaava, jolla sadevesi olisi ohjattu seinän ulkopuolelle. Itäjulkisivun oikeanpuoleinen ikkuna on eri korossa, n. 15cm ylempänä muihin ikkunoihin nähden.

Lahovaurio ikkunan
alapuolisessa hirressä
Eteläseinässä

Kaikki ikkunat olivat osittain lahovaurioituneet tai huoltomaalauksen tarpeessa. Vanhat ikkunat olisi syytä paikkakorjata, tai uusia kokonaan. Paikkakorjauksessa on kiinnitettävä ikkunoiden vedenohjaukseen huomiota lisäämällä ikkunoihin tippalistat, sekä pellitys alareunaan. Lisäksi ikkunan yläpuolelle on hyvä asentaa tippalista.

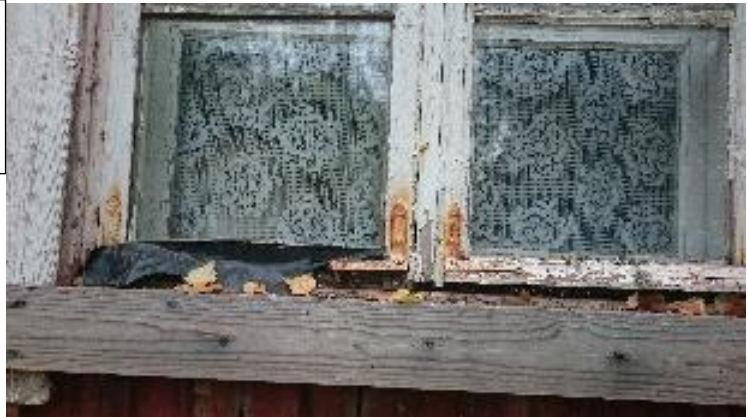
Ikkunan karmi, sekä
puite lahovaurioitunut

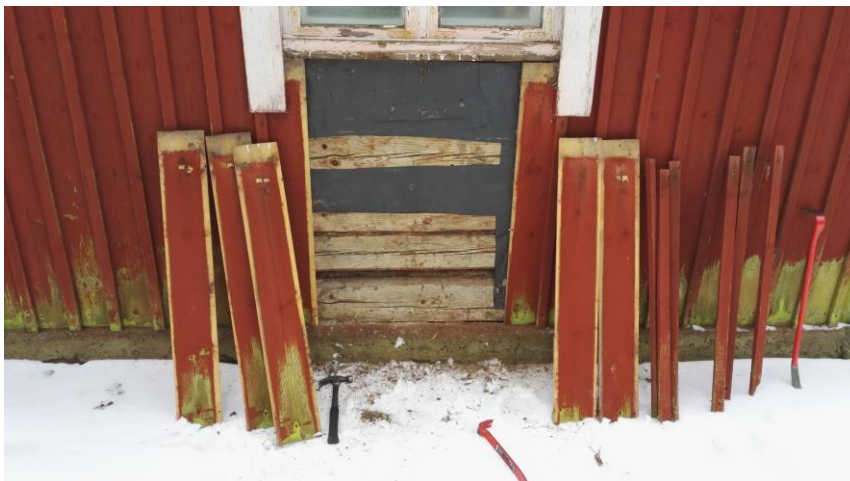
KUVA 9

Rakenneavaukset suoritettiin ikkunan alle, eteisen ja keittiön väliseinän kohdalle ja vasempaan nurkkaan. Ensimmäinen rakenneavaus suoritettiin keittiön ikkunan alle, josta julkisivulaudoitus pystytettiin purkamaan kokonaisuudessaan ehjänä, joten avauksen jälkeen rakenne pystytettiin peittämään huomaamattomaksi. Purkuvaiheessa pyrittiin arvioimaan julkisivulaudoituksen ikää. Kun huomioitiin laudoituksessa käytetyt naulat, voitiin laudoituksen olevan tehty n. 60 tai 70 -luvulla. Julkisivulaudoituksen alla olevien hirsien todettiin olevan pääosin kunnossa, vaikkakin alahirrestä mitattiin korkeampaa kosteuslukemaa (20 paino%) verrattuna ikkunan alla olevaan hirteen (16 paino%). Syyksi tähän todennäköisesti oli maasta nouseva kosteus/sulava lumi, joka pääsi nousemaan kiviperustuksen myöhemmin tehtyä betonivalua pitkin alahirteen. Lisäksi maanpinta on hyvin lähellä julkisivun alareunaa. Alahirren kuntoa testattiin vielä lyömällä puukolla ja kirvellä koputtelemalla, mutta lahovaurioita ei havaittu.

Pohjoisseinän
ensimmäinen
rakenneavaus

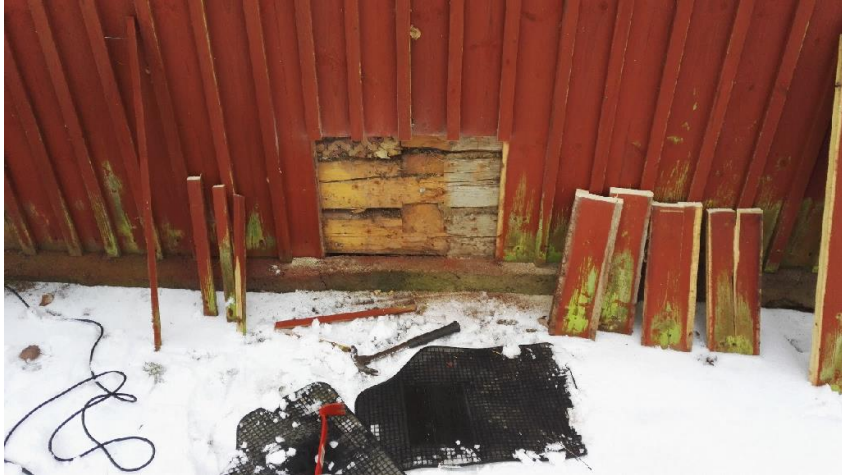
KUVA 10

Pohjoisseinän toinen rakenneavaus

Hirsii testattiin taas koputtamalla ja puukolla painelemalla, mutta vaurioita ei havaittu. Sammaleristeet vaikuttivat kuivilta ja hyväkuntoisilta.

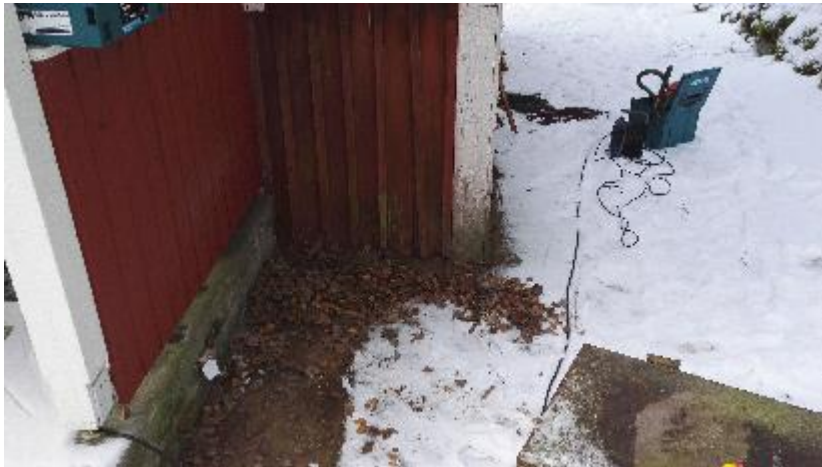
KUVA 11

Rakenneavaus suoritettiin itä- ja pohjoisseinän nurkkaliitokseen ikkunan alle, josta poistettiin julkisivulaudoitus kokonaan. Julkisivun takana olleet alahirret olivat pahoin lahovaurioituneet. Syynä tähän mitä todennäköisemmin on maanpinnan taso, joka oli n. 10cm alinta hirttä ylempänä. Lisäksi rakennuksen omistajan mukaan vanha kuistin katto on ollut profiililtaan harjanmallinen (ilman riippukouruja) nykyisen pulpettimallin sijaan. Tällöin kuistin katokselta tulleet hulevedet ovat valuneet suoraan rakennuksen viereen, aiheuttaen näin huomattavaa kosteusrasitusta ko. alueelle.

Itäseinän oikea nurkka.
Maanpinta on
perustuksia ylempänä

Seinärakenteissa on paikoittaista lahovauriota, joista pahin on Itäseinän oikeassa nurkassa. Puretuilta alueelta ei kuitenkaan löytynyt mitään mikrobikasvustoon viittaavaa. Sammaleristeissä oli havaittavissa kosteutta, mutta tästäkään ei löydetty haitallista mikrobikasvustoa. Syynä tähän voi olla sammaleen luonnollinen happamuus, mikä heikentää haitallisten mikrobien kasvua niissä. Lahovauriot tulisi korjata vaihtamalla lahonneet hirret ”uusiin”, eli vanhoihin, mutta terveisiin hirsiiin, jossa suurin kuivumiskutistuma on jo tapahtunut. Toinen vaihtoehto on paikkakorjauksien teko tavallisella sahatavaralla, sillä hirsipinta on molemmin puolin peitettynä.

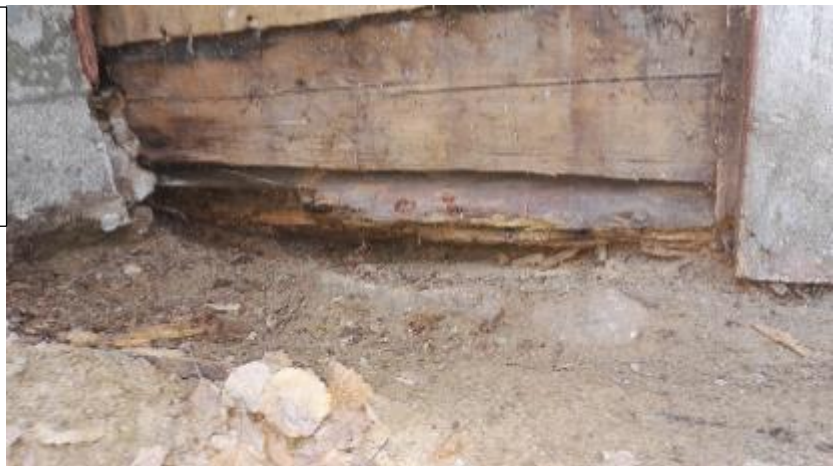
Sama nurkka. Alahirsi
lahonnut lähes
kokonaan.

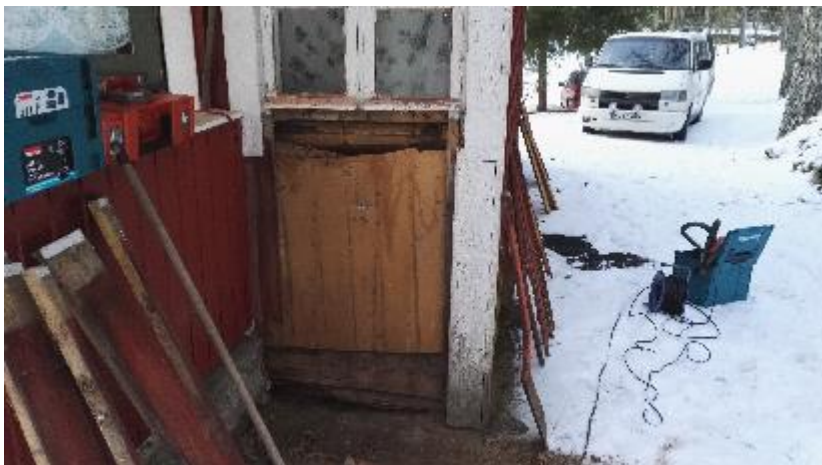
KUVA 13

Betoniportaavat ovat valettu seinärakenteeseen kiinni. Oletuksena on, että betonin ja seinärakenteen välissä ei ole erillistä kapillaarikatkoa, joten lahovaurion riski betonin

takana on olemassa, sillä vesi kulkeutuu kapillaarisesti betonin huokosia pitkin seinärakenteeseen.

Itäseinän oikea nurkka
avattuna.

Kuistin betoniportaot olisi syytä poistaa, jotta seinän ja portaiden välissä olevat mahdolliset vauriot saadaan kartoitettua ja korjattua.

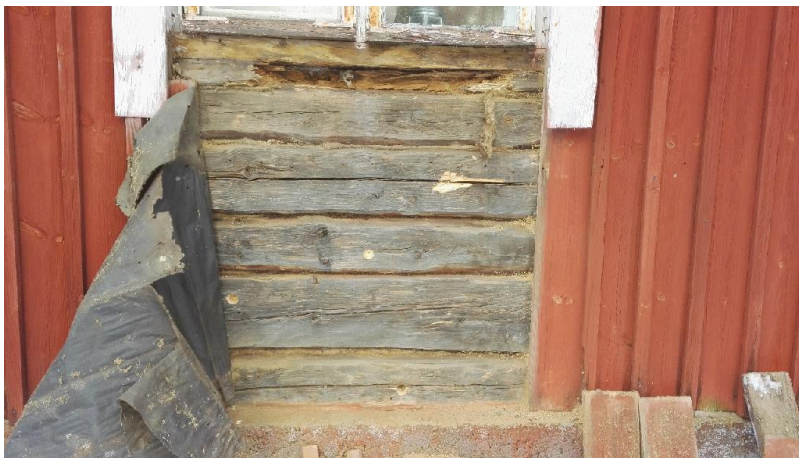
KUVA 14
Eteläseinän
rakenneavaus
US1/2/ETELÄ

Rakenneavaukset suoritettiin eteläseinän ikkunoiden alle (pl. vintin ikkuna) Näiden ikkunoiden alla olevassa hirressä oli lahovaurio (kuvat 7, 8 & 14), jonka syy johtui ikkunoiden alakarmien ja -puitteiden lahovaurioista, joten sadevesi valui ikkunoista seinärakenteeseen. Julkisivut purettiin taas kokonaan ikkunoiden alta, jotta vaurion laajuus olisi paremmin määriteltävissä. Kävi ilmi, että ainoastaan yksi hirsikerta oli lahonnut, senkin korjaus olisi toteutettavissa paikkakorjauksin. Muiden hirsien kuntoa testattiin poikkeuksellisesti poraamalla n. puoleen väliin hirren paksuudesta satunnaisista kohdista. Näin oltaisiin havaittu, mikäli lahovaurio olisi ollut syvemmällä hirttä.

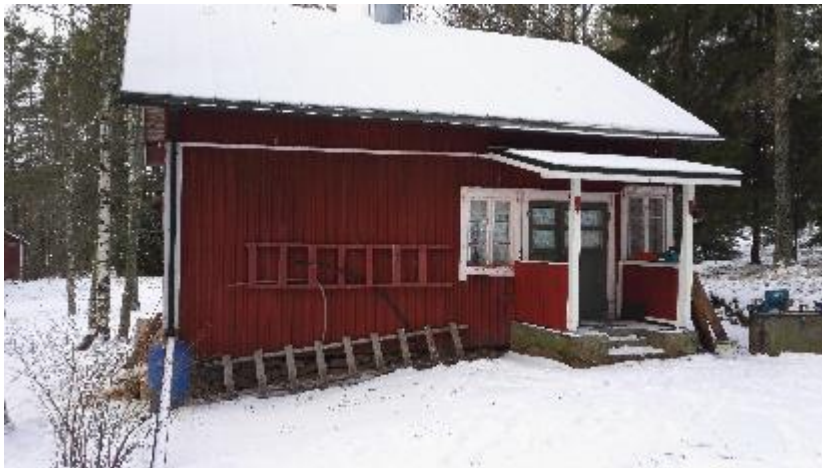
KUVA 14

vuotanut mm. piipunjuuresta. Katto remontin aikana, asennettiin itäpuolen lappeeseen riippukouru, jonka vasempaan nurkkaan tuli syöksyputki. Syöksyputki johtaa vedet vesisaaviin, jonka yläreunaan on asennettu riippukouru, joka johtaa rinteeseen pois rakennuksesta. Tällöin on varmistuttu, että hulevedet ohjautuvat pois rakennuksesta, vaikka saavi tulisikin täyteen. Länsipuolen lappeella ei ole ränniä/syöksyä laisinkaan ja hulevedet ovatkin värjänneet otsalaudan. Tämä aiheuttaa myös kosteusrasitusta rakennuksen perustuksiin. Tarkastuskäynnillä ei havaittu mitään kosteusvaurioon viittaavaa ullakolla ja kaikki rakenteet vaikuttivat kuivilta. Yläpohjassa ei ollut eristettä laisinkaan, mutta välipohja oli eristetty sahanpurulla ja oljilla. Räystäslaudoitusta oli osittain maalaamatta.

Idän puoleinen
kattolape. Syöksyputki
talon vasemmassa
nurkassa

- Hirsien lahovaurioiden korjaukset
- Ikkunoiden paikkakorjaukset tai uusiminen
- Julkisivun paikkakorjaukset tai uusiminen
- Maan muotoilu alemmaksi tai perustusten korotus Pohjoisseinällä
- Räystäslaudoituksen maalaus ja rännikourun lisäus Lnsipuolen kattolappeeseen
- Betoniportaiden purku
- Puiden kaato rakennuksen läheltä
- Sokkelin betonipinnan purku

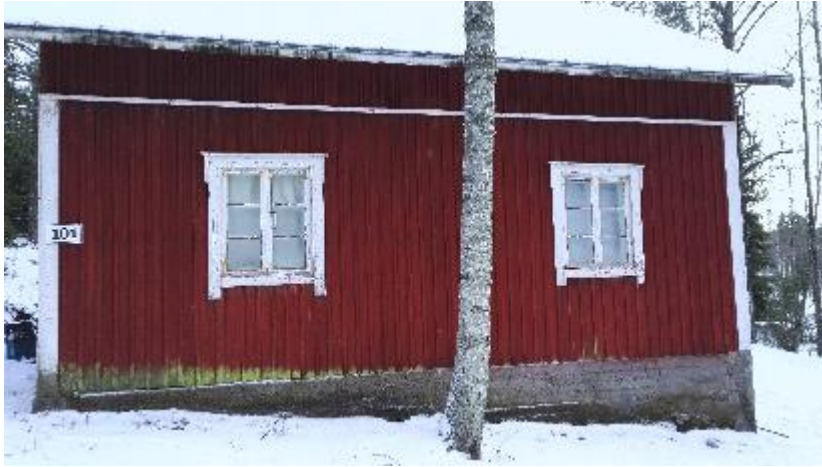
KUVA 15

Etelä- ja Länsiseinällä. Näiden juurien kasvaessa voivat ne aiheuttaa perustuksiin vaurioita, jolloin rakennus saattaa painua, tai liikkua. Lisäksi puusta tulevat siitepölyt ja epäpuhtaudet saattavat aiheuttaa värjäytymiä tai kasvustoa julkisivuun.

Koivu kasvaa lähellä
Länsiseinää. Julkisivun
oikeassa alareunassa
kasvaa levää
