PYSÄKÖINTILAITOSTEN KORJAUSTARPEIDEN ARVIOINTI

Karoliina Koskipää

Opinnäytetyö
Toukokuu 2017
Rakennustekniikan koulutusohjelma
Talonrakennustekniikka

KOSKIPÄÄ, KAROLIINA:
Assessment of repair needs in parking facilities

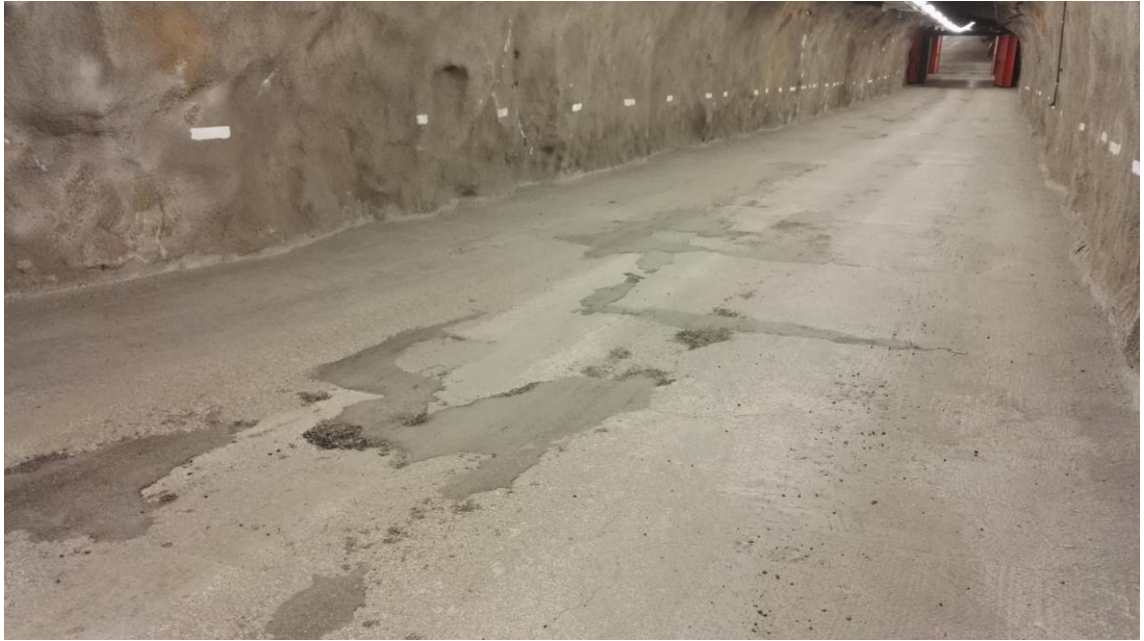
Erityisen kovan kulutusrasituksen alaisina ovat kattamattomat ajorampit. Mekaanisen kulutuksen lisäksi niihin kohdistuu myös kaikki ympäristörasitukset. Kattamattomat ajorampit on varustettava lämmitysjärjestelmällä, joka pitää betonipinnan sulana talviaikaan. Tällöin betoni on kuitenkin lähes jatkuvasti märkä ja kovemmilla pakkasilla se jäätyy väistämättä, jolloin pakkasrapautuma heikentää betonin kuntoa nopeasti. Jäinen ajoramppi on myös todella liukas, jolloin nastarenkaiden raapiva kulutus heikentää pintaa entisestään.

KUVA 9. Ajourampin lattiapinnan kuluma ja paikkauskorjaukset (Kuva: Jyrki Männistö 2017)

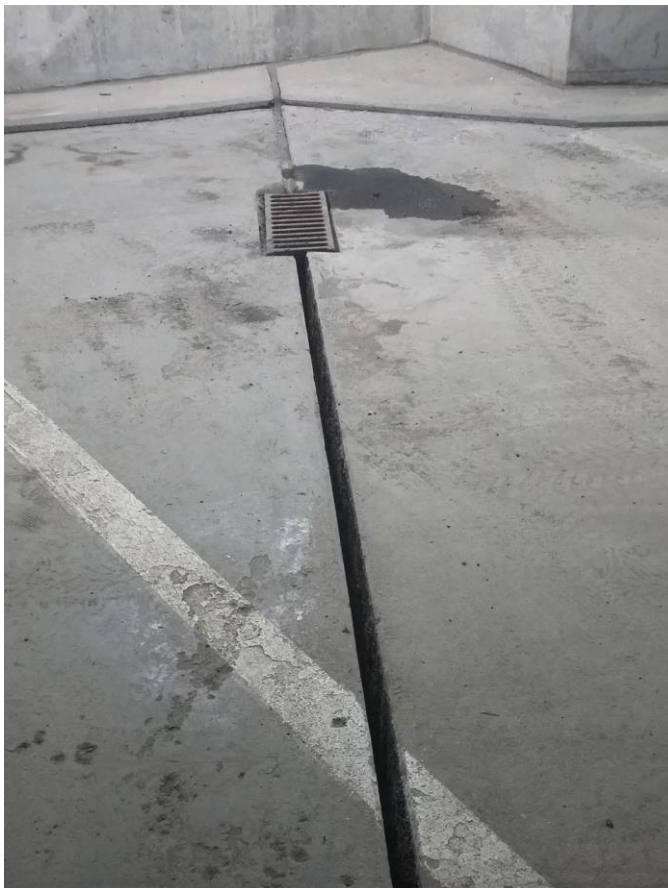
Välipohjalaattojen liikuntasauvojen vuotaminen on tutkimuksen perusteella yleinen ongelma pysäköintilaitoksissa. Vaikka liikuntasauvat olisi alun perin suunniteltu esimerkiksi kuvan 5 mukaisiksi tiiviiksi liikuntasauvoiksi, jolloin niiden kautta ei pitäisi valua vettä alempaan kerrokseen, tiivisteet ja massat ovat pettäneet lyhyen ajan sisään hallin valmistumisen jälkeen. Avoimiksi suunnitellut liikuntasauvat ovat toimineet pääosin hyvin myös vedenpoiston kannalta, sillä vesi pääsee valumaan niistä vapaasti alapuolella oleviin vesikouruihin (kuva 13).

KUVA 13. Avoin liikuntasauva

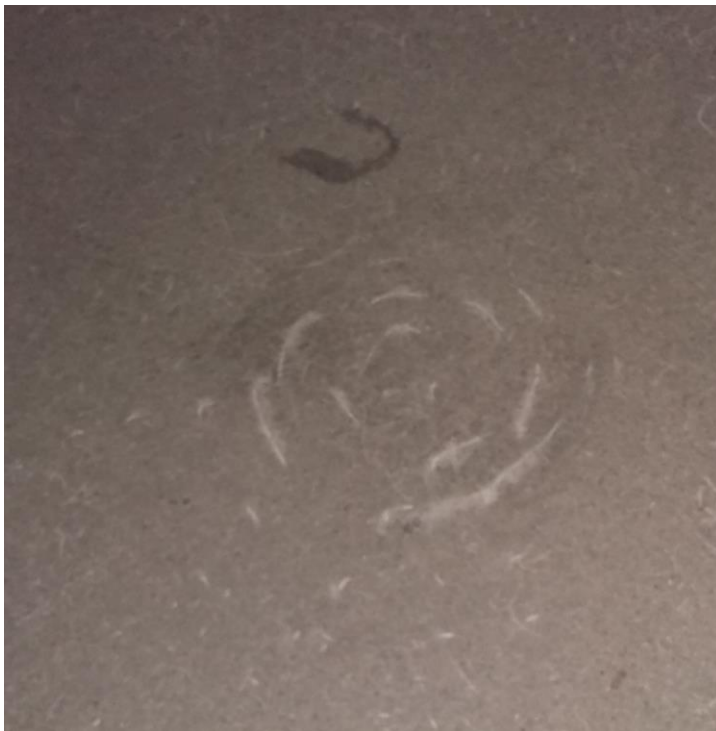
Pintojen kulumista aiheuttavan mekaanisen rasituksen voimakkuus on vuodenaikariippuvainen, sillä talviaikaan nastarengaskulutus on huomattavasti kuluttavampaa kuin kesäaikaan tavallinen rengaskulutus (kuva 14). Pinnat voivat kulua joko tasaisesti ajan myötä muodostaen uria ajoväylille tai pinnoitteesta voi irrota palasia, jolloin lattiaan syntyy yläpitoakin haittaavaa epätasaisuutta.

KUVA 14. Nastarengaskulutuksen jäljet

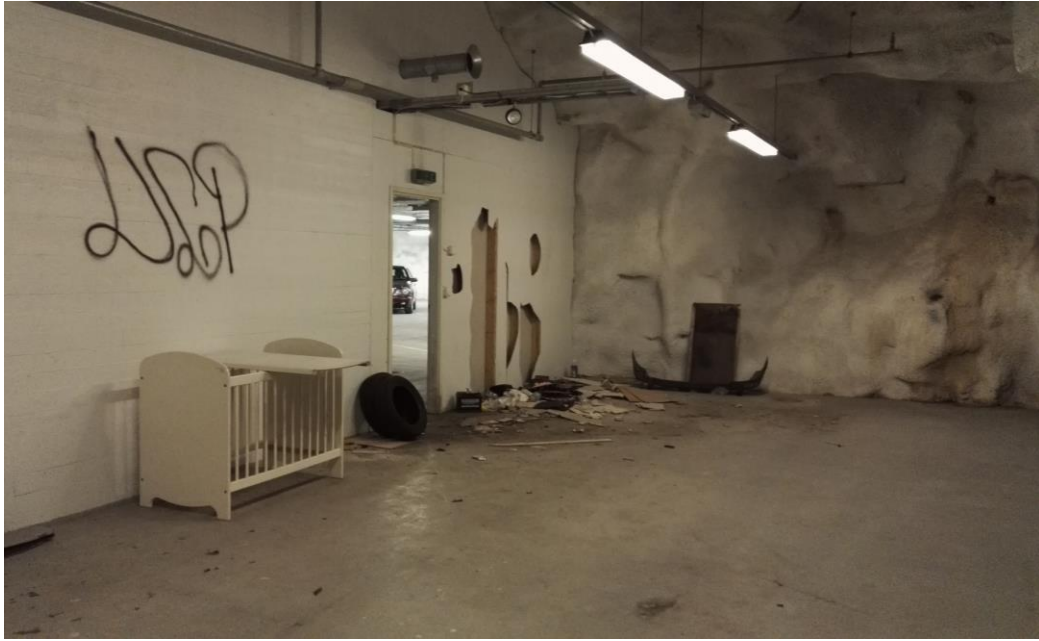
Pysäköintilaitokset sijaitsevat yleensä keskeisillä paikoilla kaupungeissa ja saattavat joutua ilkivallan kohteeksi. Usein ilkivalta ilmenee esimerkiksi pintojen töhrimisena myös muissa tiloissa kuin pysäköintitasoilla (kuva 15). Tutkimuksen kohteissa ilkivaltaa oli havaittu vain satunnaisena roskaamisena ja asiattomana oleskeluna rakennuksissa. Edellä mainitut seikat vaikuttavat pysäköintilaitoksen yleisilmeeseen negatiivisesti ja asiattomasti rakennuksessa liikkuvat henkilöt vaikuttavat myös turvallisuuteen. Ilkivallan jälkien korjaaminen lisää ylläpitotoimien tarvetta. Ilkivallan vähentämiseksi pysäköintilaitoksiin voidaan asentaa kameravalvonta ja jalankulkuliikenteen kulunvalvontaa voidaan tehostaa ja esimerkiksi estää rakennukseen pääsy ilman pysäköintilipuketta.

KUVA 15. Ilkivallan jälkiä pysäköintilaitokseen liittyvässä tilassa (Kuva: Jyrki Männistö 2017)

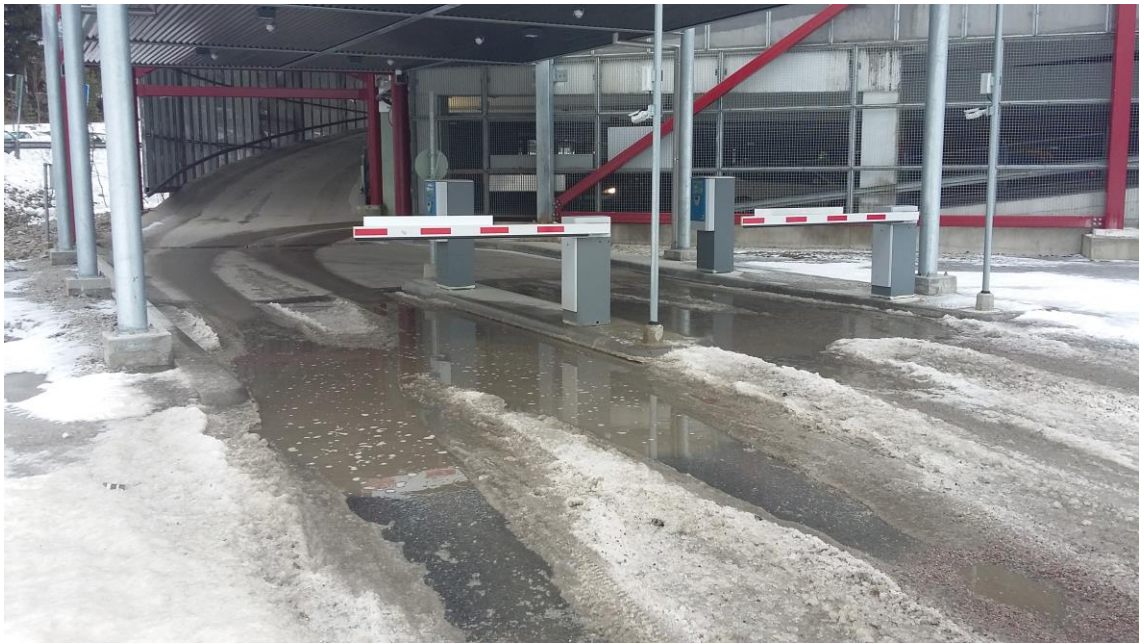
Pysäköintilaitosten ongelmat voivat aiheuttaa häiriöitä myös pysäköintilaitosten järjestelmissä. Esimerkiksi kulunvalvonta- ja maksujärjestelmät voivat olla sisään- ja ulosajon puomialueilla alttiina vedelle, mikäli vedenpoisto ei toimi suunnitellusti (kuva 16).

KUVA 16. Toimimaton vedenpoisto puomialueella

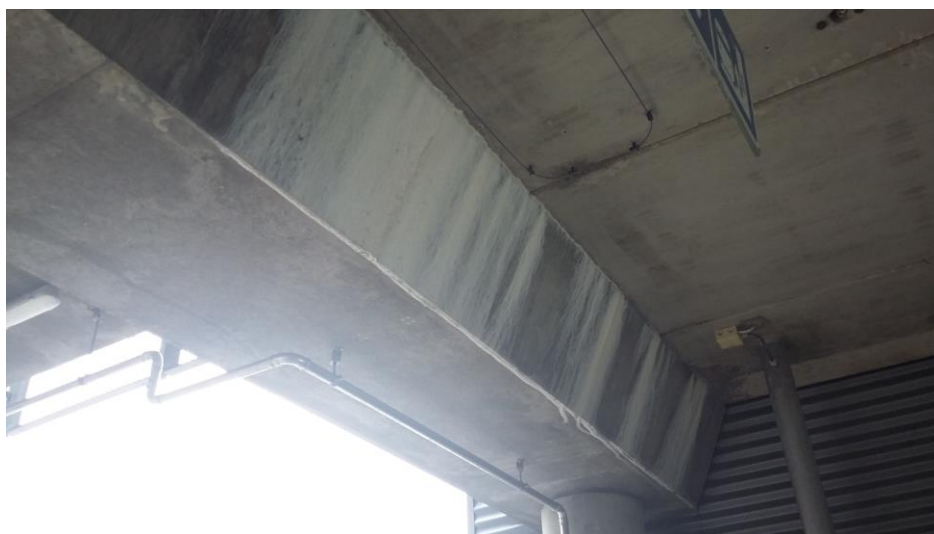
Betonin pinnalle huokosveden mukana kulkeutuva kalkkipitoinen vesi on myös yleinen ongelma pysäköintilaitoksissa (kuva 17). Kalkkivesi likaa rakenteet ja ajoittain sitä valuu Ilmastin (2017) mukaan jopa niin paljon, että yritys on joutunut pesemään pysäköintilaitokseen pysäköityjä ajoneuvoja asiakkaiden vaatimuksesta.

KUVA 17. Kalkkiveden valuminen on yleinen esteettinen ongelma

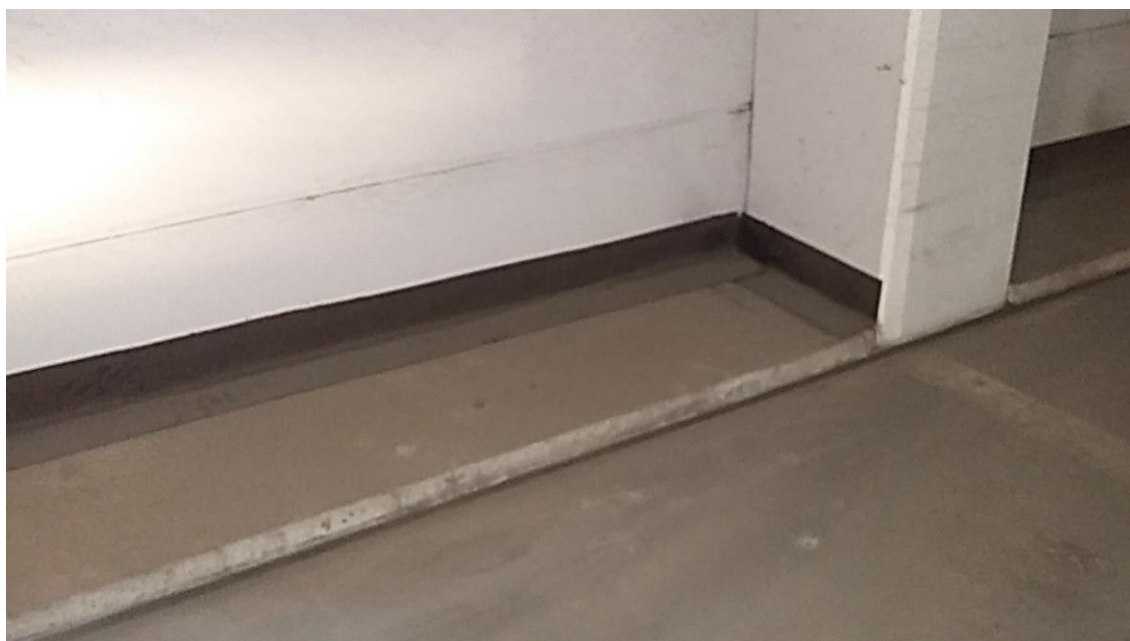
KUVA 18. Välipohjalaataston ja ulkoseinän liitoksen tiivistyskorjaus

Hallitsemattomasti valuvan veden mukana kulkeutuvien epäpuhtauksien aiheuttamia esteettisiä vaurioita on korjattu myös erilaisilla tiivistyskorjauksilla. Esimerkiksi tutkimuksen kohteessa välipohjien ja ulkoseinien liitosta on tiivistetty solukumikaistalla ja bitumi-massalla. Lisäksi ulkoseinien kylkeen on valettu betonikoroke veden ohjaamiseksi (kuva 18). Tässä tapauksessa vettä oli päässyt välipohjarakenteena toimivien ontelolaattojen onteloihin ja lattioiden kaadot olivat virheellisiä, jolloin vedet laattojen pinnalla sekä onteloissa ohjautuivat kohti ulkoseiniä eivätkä kohti lattiakaivoja. Haastattelun perusteella korjaus on ollut onnistunut, sillä veden valuminen seinää pitkin on saatu estettyä.

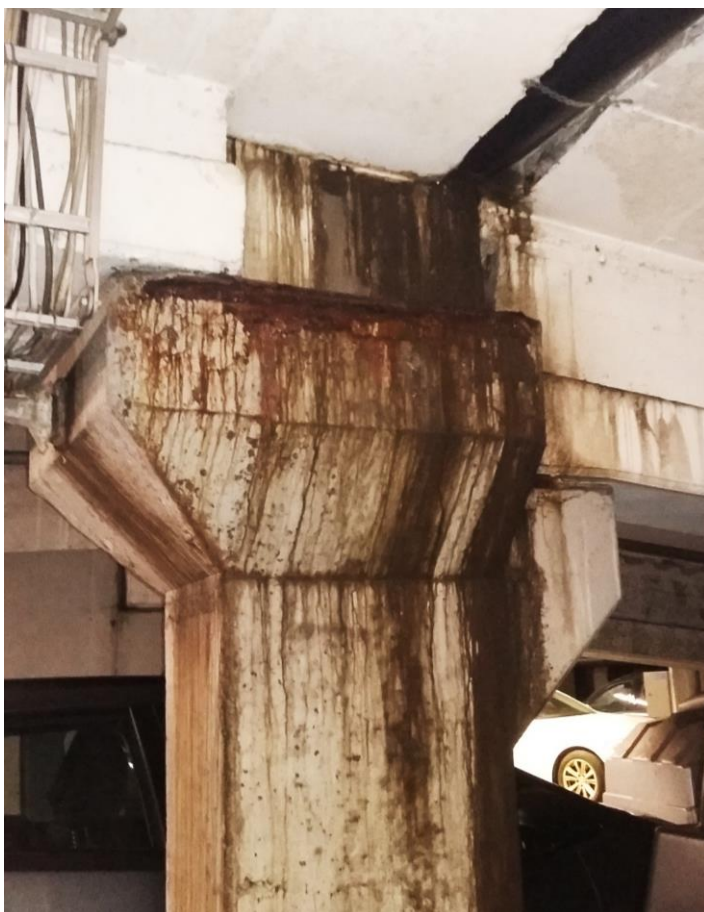
KUVA 19. Ruostuneiden rakenneosien aiheuttama esteettinen haitta

Vuotavien tiiviiksi suunniteltujen liikuntasaumojen ongelmia on korjattu asentamalla liikuntasaumojen alapuolelle vesikouruja samaan tapaan kuin avoimissa liikuntasaumarakenteissa. Vesikourujen asennus on pitkällä tähtäimellä toimiva korjaus vain siinä tapauksessa, että niitä pystytään huoltamaan. Katselmuksien ja haastattelujen perusteella korjaus ei ole onnistunut, sillä joissain pysäköintilaitoksessa vesikourut on kiinnitetty niin hankaliin paikkoihin, että niiden irrottaminen ja puhdistaminen ovat lähes mahdotonta. Huoltamattomat vesikourut ruostuvat lyhyessä ajassa jopa puhki, jolloin ne eivät johda vettä hallitusti vaan ruosteen värjäämä valuva vesi aiheuttaa lisää esteettisiä vaurioita (kuva 19).

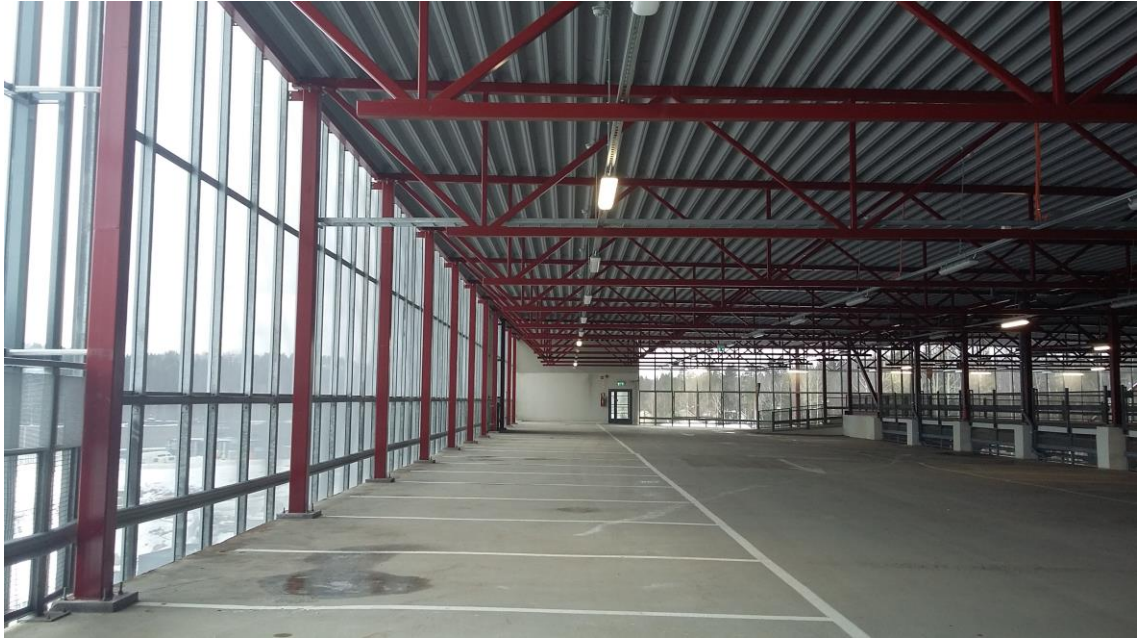
KUVA 20. Jälkikäteen katettu pysäköintitaso

Katselmuksien muutamassa kohteessa ylin pysäköintitaso on katettu teräsrakenteisella pilari-ristikkokehällä ja profiilipeltikatolla (kuva 20). Tämä ratkaisu on usein yksinkertainen ja nopea toteuttaa. Rakenteena se on myös riittävän kevyt, joten vanha rakennus kestää sen aiheuttamat kuormat ilman lisävahvistuksia. Ylimmän pysäköintitason kattaminen oli haastattelujen perusteella kannattava ratkaisu, vaikkakin melko kallis. Kustannuksissa olisi voitu säästää merkittävästi, mikäli ylin taso olisi päätetty kattaa jo alkupe-
räisissä suunnitelmissa.
