# 20-LUVUN TALON KUNTOARVIO

TEKIJÄ: Hanna Eerola

Field of Study Technology, Communication and Transport			
Degree Programme Degree Programme in Construction Management			
Author(s) Hanna Eerola			
Title of Thesis Condition Assessment of a House Built in 1925			
Date	October 3, 2017	Pages/Appendices	34 + 11
Supervisor(s) Mr. Pasi Haataja Project Manager, Mr. Matti Ylikärppä Lecturer			
Client Organisation /Partners Veli-Matti Eerola			
<p><b>Abstract</b></p> <p>The purpose of this final project was to make a condition assessment of a house that was built in 1925. The house has a log frame and it was extended between 1940 and 1950 and 1973. The extended part has a timber frame. This house is located in the city of Kotka. A proposal for renovation and a cost estimate was made based on the condition assessment. Risky structures, the age of the structures and the future needs were taken into account in the renovation proposal. The cost estimate of the renovation was divided into two parts, labour expenditure and material costs. The house had extensive needs for renovation work, because some of the structures are very old and no comprehensive renovation has been made.</p> <p>First, the

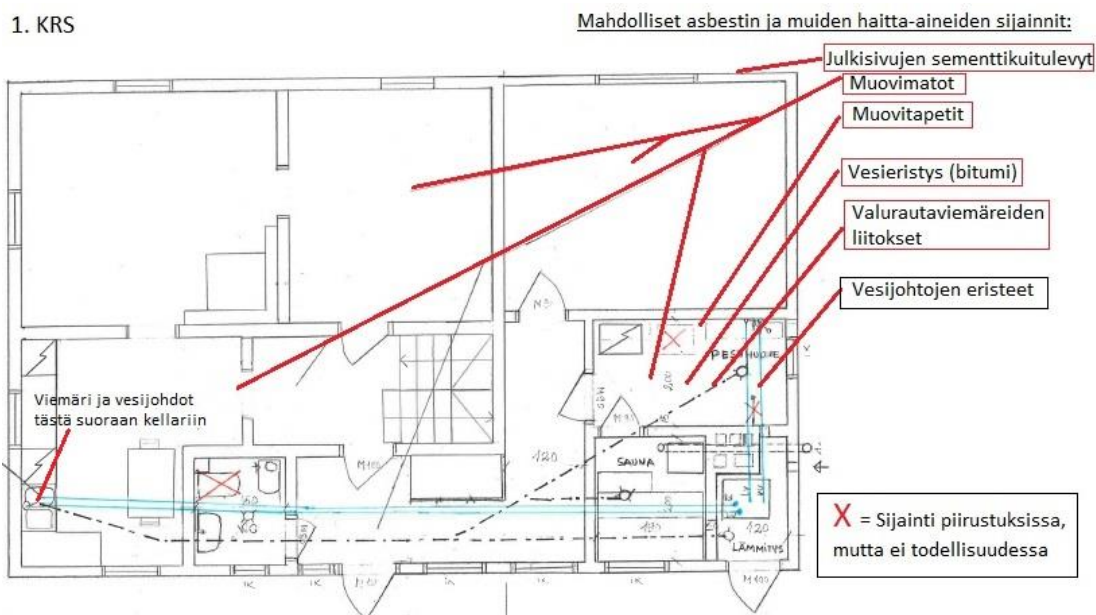
Haitta-ainearviolla selvitetään alustavasti missä kiinteistön rakennusosissa voi mahdollisesti olla terveydelle vaarallisia ja haitallisia aineita (kuva 3). Haitta-ainearvio on tehty RT 18-11245 kordin perusteella (Haitta-ainetutkimus. RT 18-11245, 2016.). Arvion perusteella putkieristeissä voi olla asbestia ja PAH-yhdisteitä sisältäviä kreosoottitervatuotteita jotka tehtiin yleensä eristysmassasta. Julkisivulevyt (kuva 4) ovat asbestipitoista kuitusementtilevyä, eli Minerit-levyjä.

Kuva 3. Mahdolliset asbestin ja muiden haitta-aineiden sijainnit ja rakennuksen pohjakuva korjattuna todellista vastaavaksi (Eerola, Hanna 2017)

Ennen purkutöiden aloittamista haitta-aineista tulisi tehdä tarkemmat kartoitukset. Tarkemmassa kartoituksessa otetaan näytteet paikoista, joissa voi olla haitallisia aineita. Mikäli joistain rakennusosista löytyy esimerkiksi asbestia, täytyy purku niiden osalta tehdä asbestipurkuna. PCB-yhdisteiden osalta purku tehdään haitta-ainepurkuna. (Haitta-ainetutkimus. RT 18-11245, 2016.)

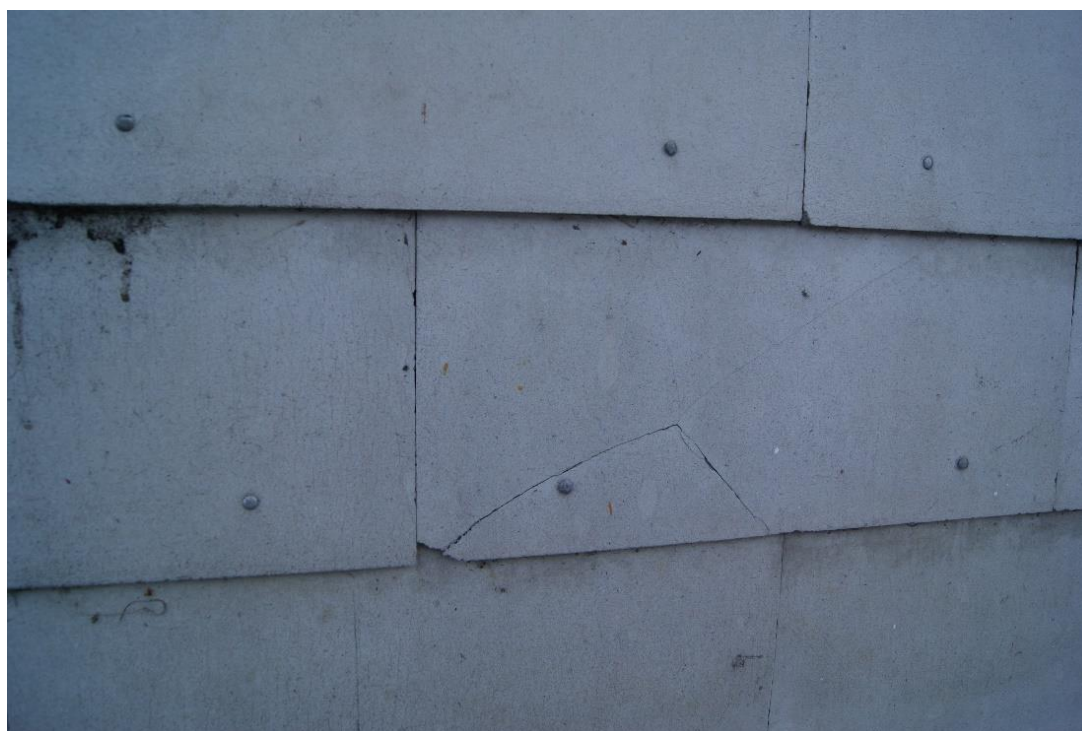
Kuva 4. Julkisivun asbestipitoiset kuitusementtilevyt (Eerola Hanna 2017-01-21)

Työt alkavat purkutöistä. Rakennuksen asbestia sisältävät julkisivulevyt puretaan ensin. Lisäksi mahdolliset muut asbestia sisältävät osat puretaan. Elintasosiipi puretaan perustuksiin saakka. Perustuksien kunto tarkastetaan, ja niitä joko vahvistetaan tai tehdään kokonaan uudet. Rakennuksen sisäpuolelta puretaan kaikki pintarakenteet, kuten esimerkiksi seinälevyt, väli-, ylä- ja alapohja, portaikko, kiintokalusteet sekä sähkö ja LV-laitteet. Lisäksi turhat ei-kantavat väliseinät puretaan. Alapohjarakenteet puretaan, niin että lattiankannatuspalkkien kunto tarkastetaan ja tarkastuksen pohjalta päätetään voiko vanhat lattiankannatuspalkit jäädä, vai tarvitaanko uudet. Alapohjasta kerätään orgaaniset aineet ja muut sinne kuulumattomat osat pois. Keittiön alla oleva kellari poistetaan käytöstä. Kellarista puretaan vanha vesijärjestelmä, vesimittari siirretään uuteen tilaan, kellarirakenteet puretaan ja se täytetään samaan tasoon muun alapohjan maanpinnan kanssa. Alapohjan tuuletuksen varmistamiseksi sokkeliin porataan reikiä (halkaisia noin 150 mm.) vähintään 6 metrin välein.

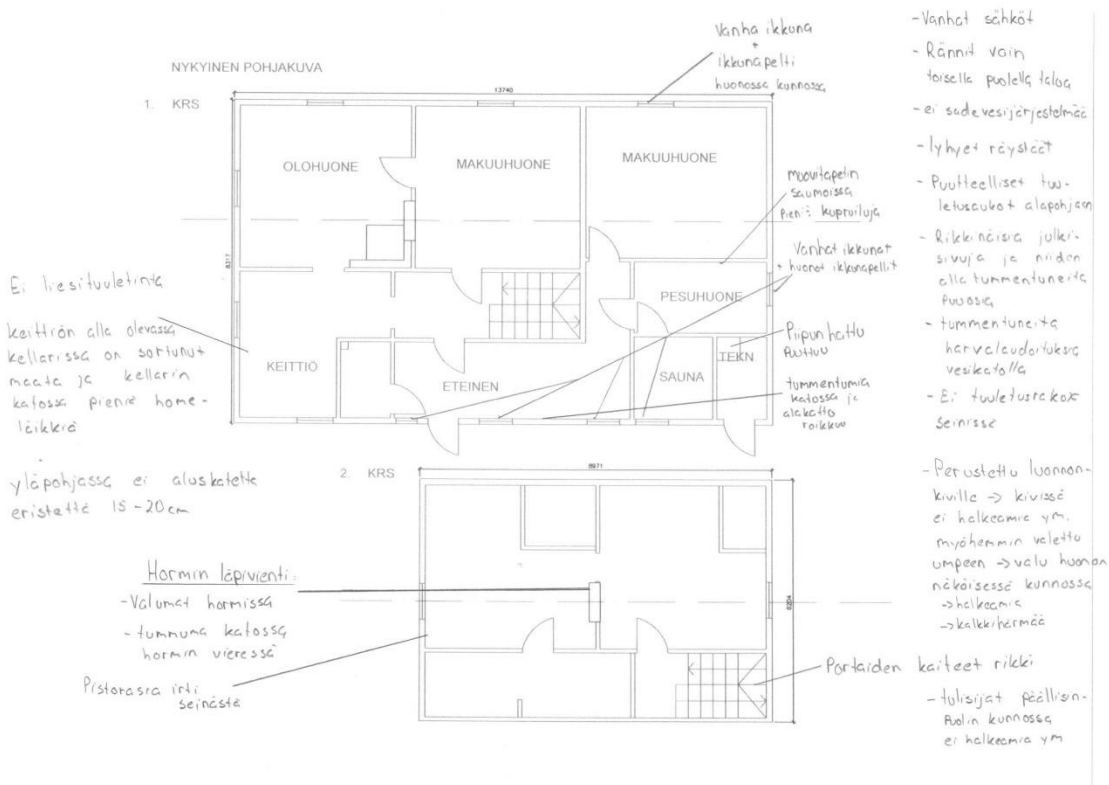
Kuva 5. Aistinvaraisen tarkastelukierroksen havainnekuva (Eerola Hanna 2017-02-21)

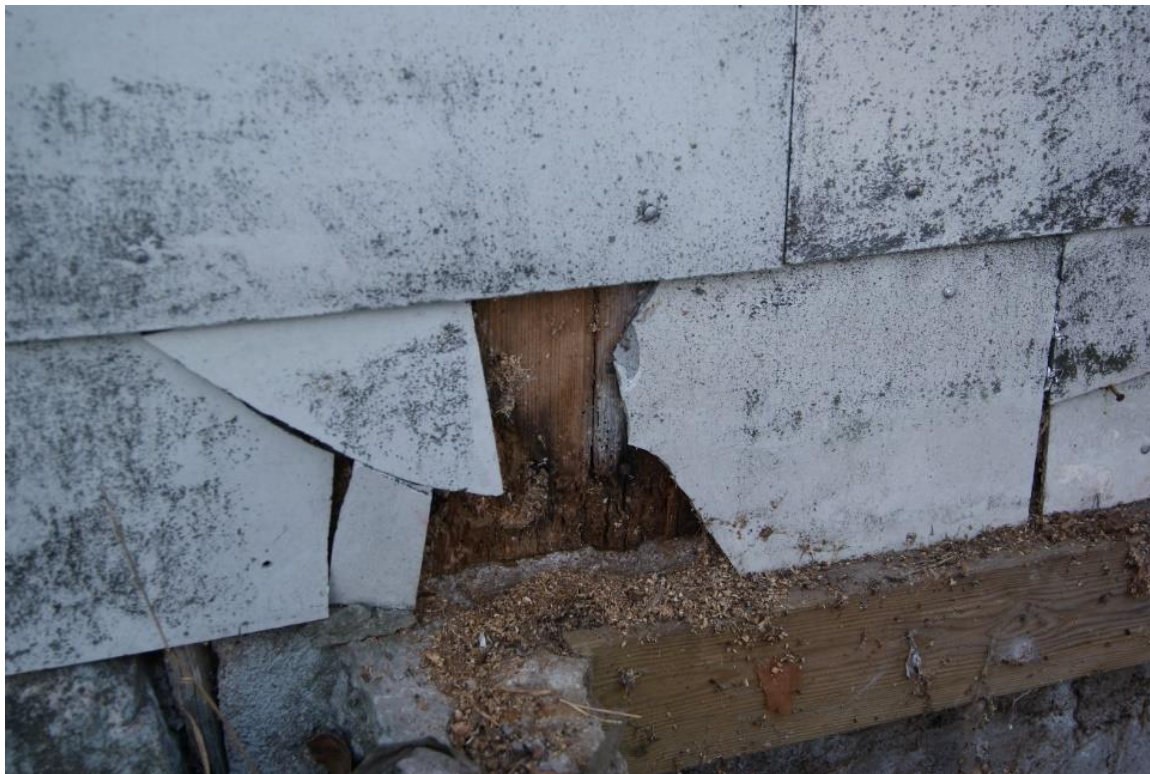
Ulkoseinärakenteista puuttuvat ilma- ja kosteuserot joiden kautta seinärakenteen sisään tullut kosteus voi poistua. Vanhasta lautaverhoilusta on poistettu päällimmäinen rima ja mineriittilevyt on lyöty suoraan lautojen päälle. Osa mineriittilevyistä on rikki (kuva 7.) ja kosteus pääsee suoraan alla olevaan lautaverhoiluun ja puurakenteisiin. Toisella puolella taloa ei ole räystäskouruja ja katoilta tuleva vesi pääsee vahingoittamaan seinää.

Kuva 7. Osa julkisivuverhoukseen levyistä rikki (Eerola Hanna 2017-02-21)

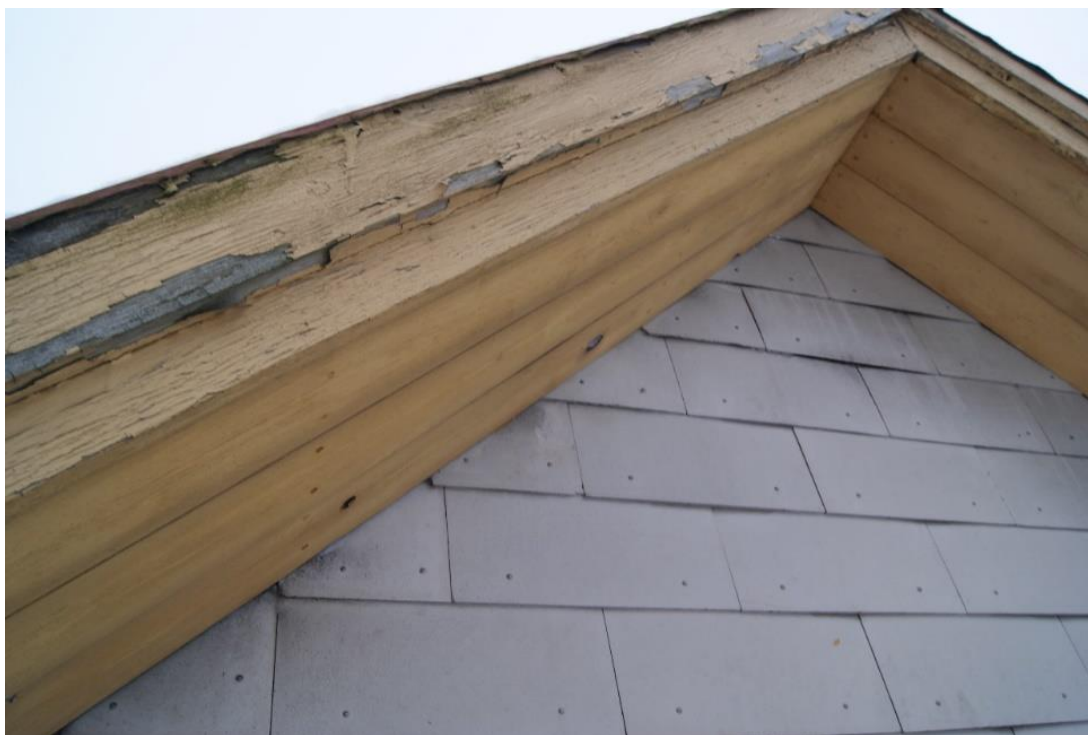
Yläpohjassa ei ole tuuletusta, myöskään räystäslaudoitukseen ei ole jätetty rakoja (kuva 8). Rakente on kuitenkin sen verran harva, että ilmavirran pystyy tuntemaan vintillä. Vanhat kattopäreet ovat hiukan tummuneet (kuva 9), pakkaskelillä yläpohja tuntui kuitenkin kuivalta. Yläpohjan eristemäärä on melko pieni, eli 150–200 mm ja aluskatetta ei ole laisinkaan. Vesikatolta mahdollisesti tuleva kosteus ei pääse poistumaan aluskatteen kautta, vaan imeytyy suoraan laudoitukseen ja päreisiin. Savupiipun läpivienti ei ole täysin tiivis sillä siitä on päässyt kosteutta alapuolella oleviin rakenteisiin. Läpiviennin vuodot näkyvät tummina läiskinä yläkerran katossa ja valumajälkinä piipussa (kuva 10).

Kuva 8. Rästäslaudoituksessa ei ilmarakoja (Eerola Hanna 2017-02-21)

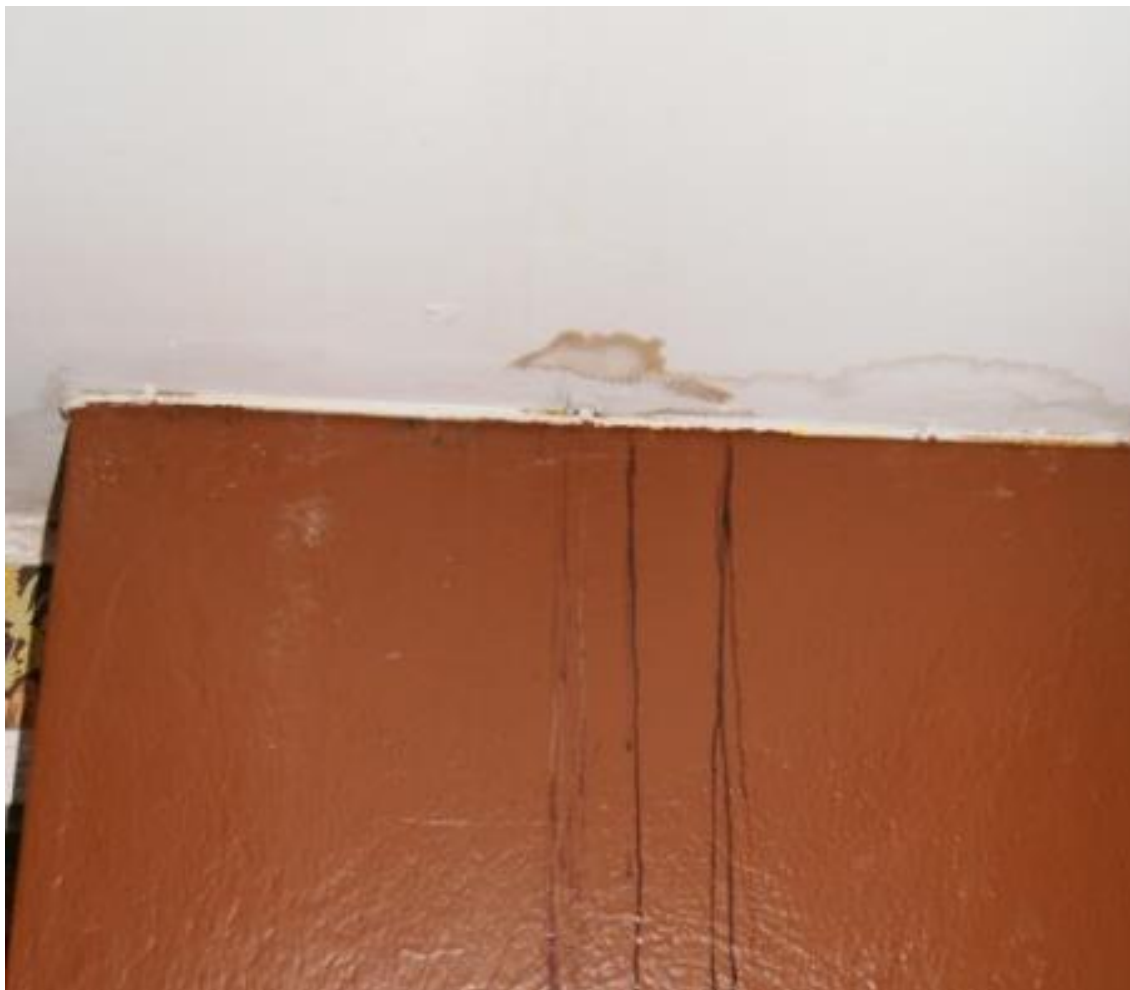
Kuva 10. Savupiipun läpiviennin vuoto (Eerola Hanna 2017-02-21)

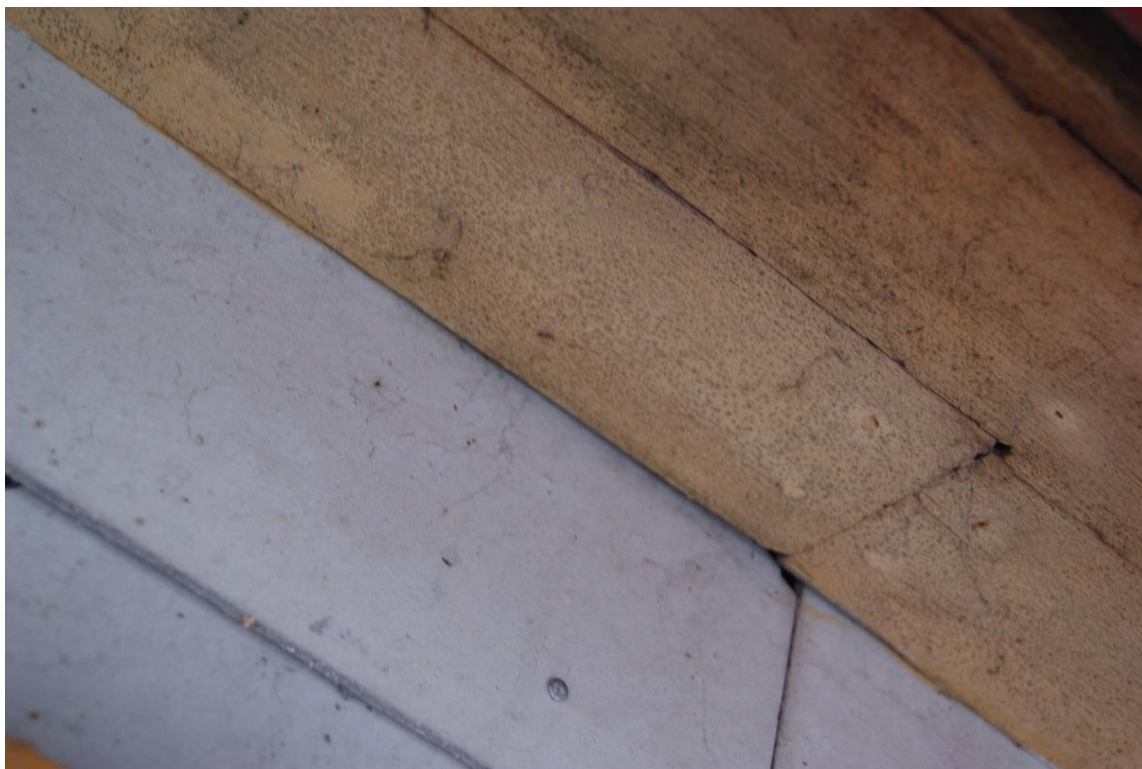
Yläpohjan eristeenä on luultavasti 200 mm lasivillaa. Laajennuksen vesikaton liitos muun rakennuksen kattoon ei välttämättä ole täysin tiivis kaikkialta. Kosteus voi päästä kulkeutumaan liitoskohdista ja se voidaan huomata esimerkiksi tummina jälkinä sisäkatoissa. Räystäät ovat melko kapeat (n.20 cm) ja katolta valuva vesi pääsee silloin vahingoittamaan helpommin ulkoseiniä. Lisäksi räystääsra-  
kenteissa ei ole imarakoa, vaan räystääslaudoissa on puskuaukumat (kuva 13). Tämän laajennuksen yläpohjan kuntoa ei opinnäytetyön yhteydessä päästä tarkistamaan, koska yläpohjaan ei ole tehty tarkastusluukkua ja tässä tilanteessa rakenteita ei voitu avata. Yläpohja olisi hyvä päästä tarkistamaan koska keittiön ja eteisen alakatoissa on näkyvissä kosteusjälkiä.

Kuva 13. 1940-1950-luvun laajennuksen räystääs rakenne (Eerola Hanna 2017-02-21)

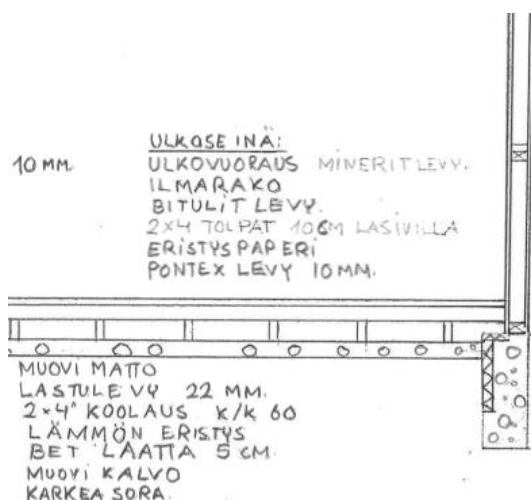
Elintasoosiiven kuivissa tiloissa on piirustusten mukaan ns. "piilobetonilattia", eli ohuen betonilaatan päälle on rakennettu eristetty puulattia (kuva 14.). Rakenteen hyviä puolia on, että pohjalaatta on maanpinnan yläpuolella ja maanpinnan kallistukset on rakennuksesta poispäin. Talon ympärillä pitäisi olla salaojaputket jotka estävät pohjaveden nousua liian korkealle tai lähelle talon rakenteita. Maaperä on tällä alueella hyvin kuivaa, joten kosteuden nousun riski on pienempi. Tässä osassa rakennusta ei myöskään kulje viemäriputkia tai vesijohtoja, joten ne eivät pääse aiheuttamaan lisäriskejä rakenteisiin.

Tällaisissa rakenteissa on omat riskinsä. Puurakenteiden alaosan ja betonilaatan lämpö- ja kosteus-tila on lähes sama kuin alapuolisen maan. Tämä johtuu siitä, että lämmöneriste on betonilaatan päällä eikä alapuolella, jossa se estäisi kylmän nousun rakenteisiin. Jos maassa jonain vuodenaikana on suhteellinen kosteus yli 98 %, pääsee kapillaarinen kosteus nousemaan helposti betonia pitkin eristekerrokseen ja sitä pitkin puuosiin. Ulkoseinärakenteissa puuseinän alaosa ulottuu lattiarakenteen sisään. Rakenteen sisällä olevat puuosat ovat kosteudelle alttiita, koska kosteus pystyy nousemaan betonin läpi ja samalla kostuttaa puurakenteisen seinän alajuoksun (kuva 14.). Sisäpuolen täytöt on tehty tiivillä maa-aineksella, joten seassa on myös hienompaa-maa-ainesta, josta kapillaarinen kosteus pääsee helpommin nousemaan. Elintasoosiiven ulkoseinärakenteet ovat rankorakenteisia puukoolattuja seiniä.

Kuva 14. Lattiarakenne, jossa betonilaatan päällä on eristetty puulattia (Kotkan kaupungin keskusarkisto, rakennuslupapiirustus 1973-05-17)

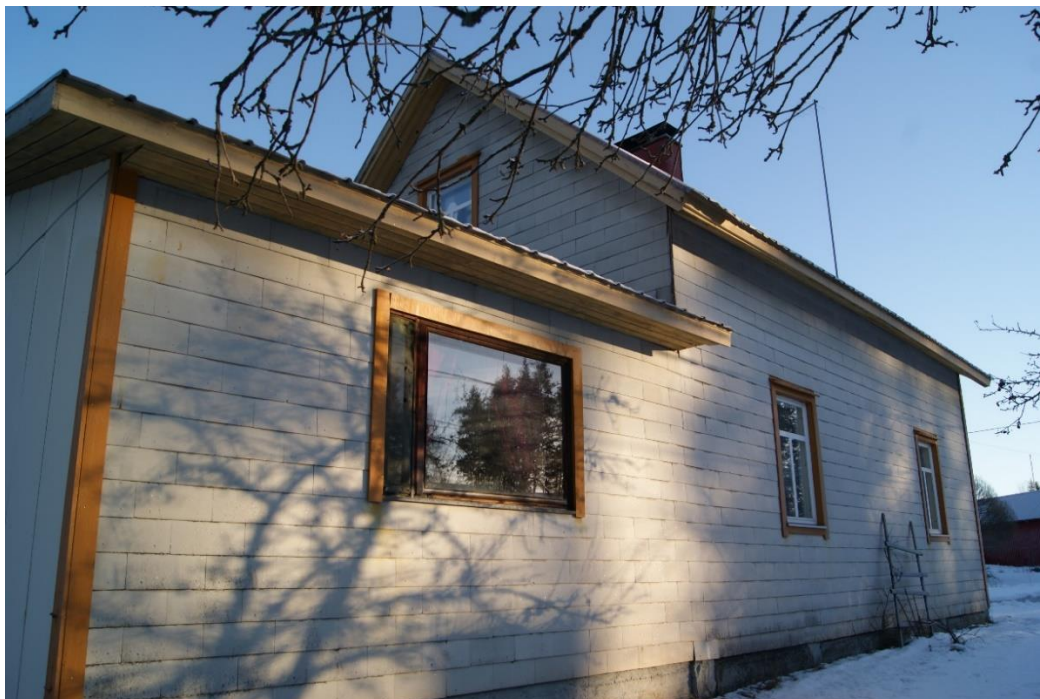
Kuva 15. Toisella puolella taloa ei räystäskouruja tai syöksytorvia (Eerola Hanna 2017-02-21)

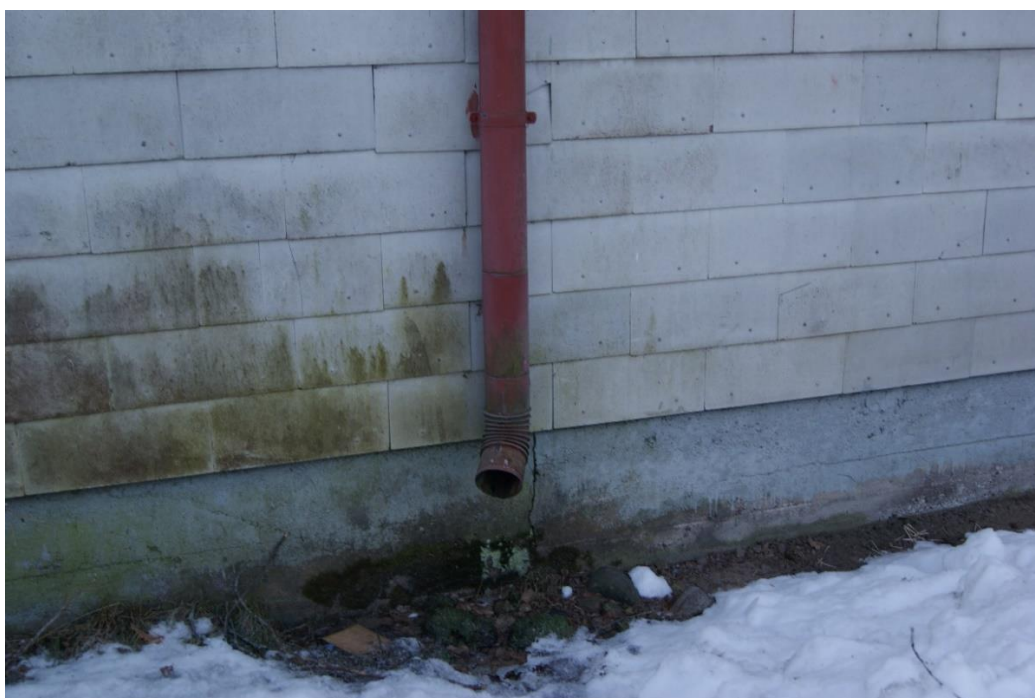
Kuva 16. Syöksytorvesta valuva vesi aiheuttaa betonin halkeilua jäätyessään (Eerola Hanna 2017-02-21)

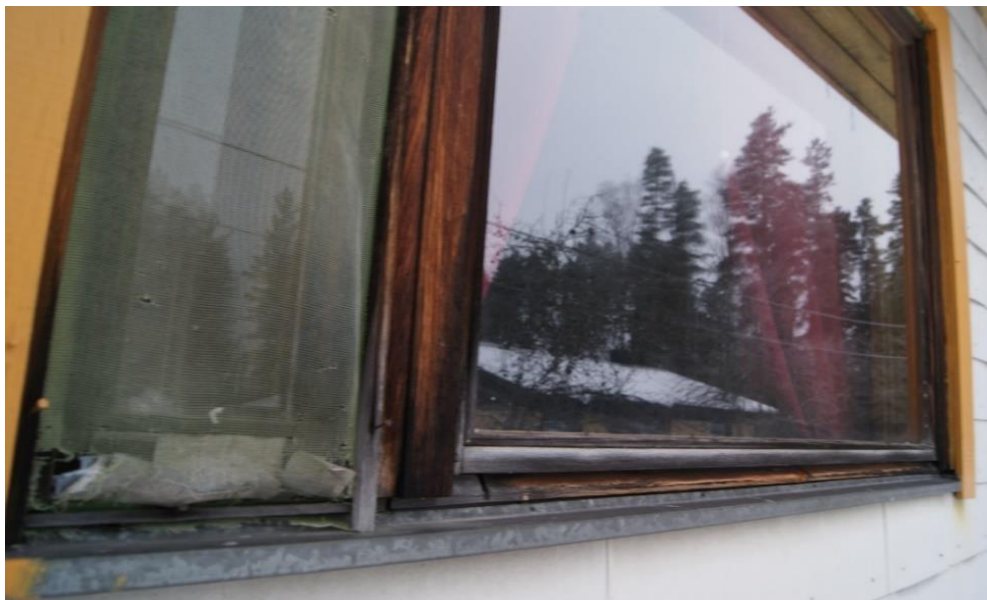
Seinissä on noin 100 mm lasivillaeristettä. Vaakakoolausta, joka vähentäisi mm. kylmäsiltoja ja parantaisi rakenteen lämmönpitävyyttä, ei seinissä ole. Tässäkin osassa osa julkisivuverhoukslevyistä on rikki. Ilmarakoa ei näissäkään seinissä ole. Vain rakennuksen toisella puolella on räystäskourut ja syöksytorvet (kuva 15), joten katolta valuva vesi pääsee vahingoittamaan seinärakennetta. Sadevesikaivojen puutteen takia katolta tai talon toisella puolella syöksytorvista tuleva vesi pääsee vahingoittamaan rakennuksen sokkeliä kun jäätyessään sokkeli alkaa halkeilemaan. (Kuva 16). Tässä osassa rakennusta ikkunat ja ikkunapellit ovat alkuperäiset ja melko huonossa kunnossa (kuva 17).

Kuva 17. Vanhat ikkunat ja ikkunapellit (Eerola Hanna 2017-02-21)

Rakennukseen tulee joitakin uusia ikkunoita. Samalla vaihdetaan kaikki ikkunat, jotta kaikista niistä saadaan yhdenmukaiset. Hirsiosan seinien ulkopuolelle voidaan tehdä lisälämmöneristys puukuitueristeellä. Julkisivuihin tehdään uusi panelointi. Hirsiosan vanhat seinät oikaistaan sisäpuolelta, ja rakennetaan uudet suunnitellut väliseinät ja välipohja. Portaikosta tehdään avonaisempi, kuin aikaisempi (vertaa liitteet 4 ja 5). Lopuksi pinnat viimeistellään halutulla tavalla. Sähkö-, lämmitys-, vesi- ja sähköjärjestelmät rakennetaan kokonaan uudestaan.

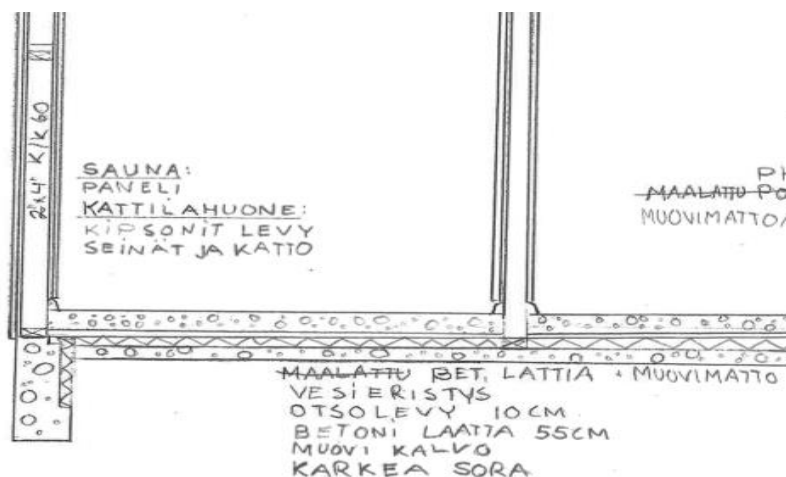
Kaksoislaattalattiassa on kaksi betonikerrosta joiden välissä on eriste (kuva 18). Eristeenä betonilaattojen välissä on lasivillapohjainen otsolevy, joka on herkkä kosteus- ja mikrobivaurioille. Märkätiloissa piirustukset poikkeavat todellisuudesta, siten että maalatun pinnan sijasta lattiassa on muovimatto. Tässä hyvät puolet ovat samat kuin puukoolatussa lattiarakenteessa. Tämän osan suurin riski on se että lattiarakenteet ja puurakenteisten seinien alaosat voivat olla kosteusrasituksen alaisina. Pitkään rakenteissa oleva kosteus voi aiheuttaa homeen kasvua rakenteissa. Jos maaperän suhteellinen kosteus on yli 98 %, pääsee sieltä tuleva kosteus nousemaan betonilaatan läpi eristekerrokseen ja sitä kautta eristekerroksessa sijaitseviin seinien alajuoksuihin. Puurakenteisten seinien alajuoksut ovat eristekerroksessa. Mikäli kosteus pääsee betonilaatan läpi eristekerrokseen, kosteuden leviäminen ei jää siihen, vaan pääsee nousemaan myös seinärakenteisiin seinän alajuoksun kautta. Alajuoksun alta voi puuttua myös kapillaarikatko, joka estäisi kosteuden nousua seinärakenteisiin. Kosteuden määrää ja riskejä lisää se että vesijohtdot ovat eristekerroksessa. Perustusten valumuotit voivat olla osittain tai kokonaan purkamatta. Jos muotteja on purkamatta, voi niistä päästä kulkeutumaan hajua huoneilmaan.

Kuva 18. Kaksoislaattarakenne (Kotkan kaupungin keskusarkisto, rakennuslupapiirustus 1973-05-17)

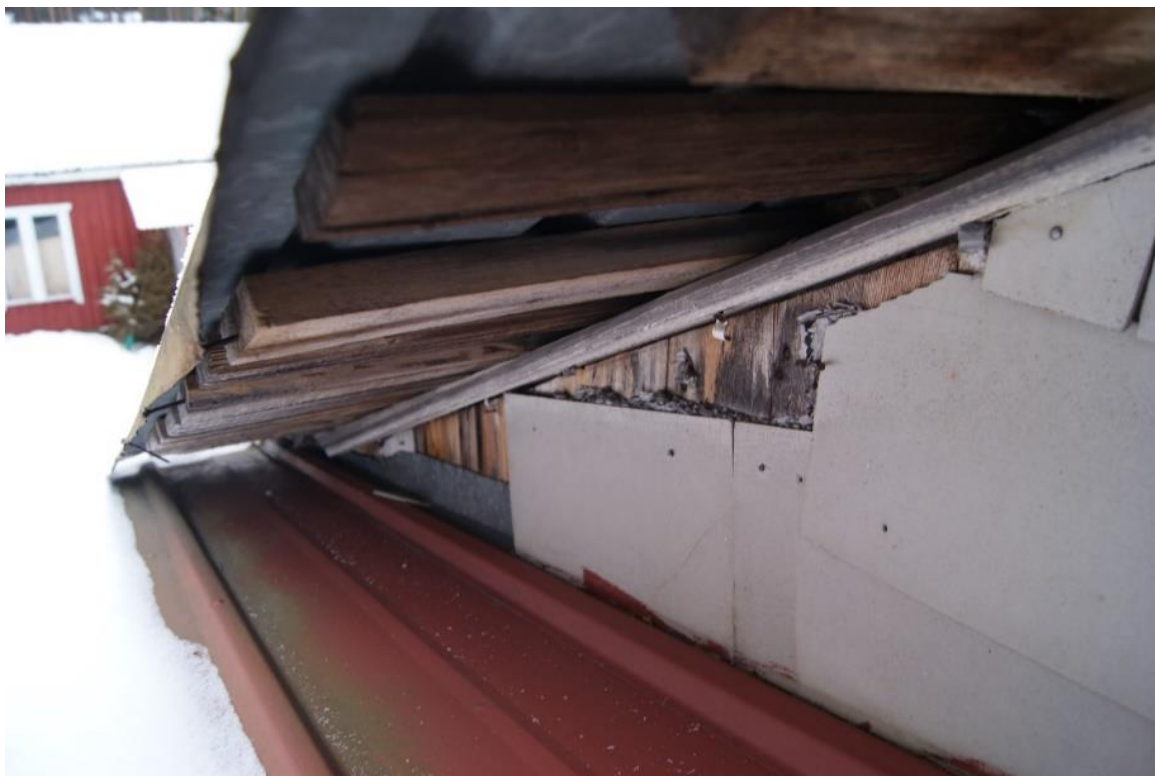
Kuva 19. Julkisivuverhouslevyjä rikki katon ja seinän liitoskohdassa  
(Eerola Hanna 2017-02-21)

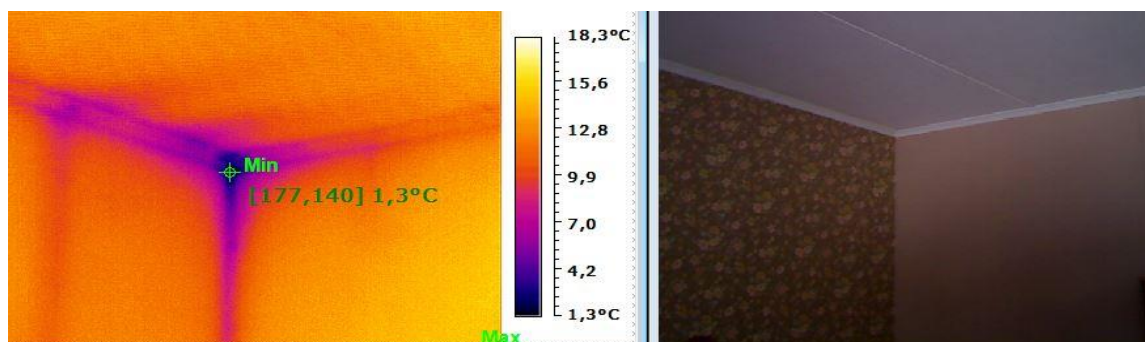
Piirustusten mukaan elintasosiivessä oli erilaisia riskirakenteita, kuten esimerkiksi puukoolattu betonilaatta ja kaksoislaatta joissa puurakenteisten seinien alajuoksut kuljivat lattiarakenteen sisällä. Lisäksi seinärakenteet olivat piirustuksissa melko ohuet. Lämpökuvauksen perusteella huomatiinkin, että kyseisessä makuuhuoneessa näyttäisi olevan useita ilmapuotokohtia (kuvat 20, 21 ja 22). Lämpökuvauksen tuloksiin voi vaikuttaa myös se, että tässä huoneessa lämmitystä pidetään alhaisempana (noin  $12\text{ }^{\circ}\text{C}$ ) kuin muualla rakennuksessa. Kuvien perusteella rakenteet eivät ole tiiviit, joten lämmitysenergiaa kuluu hukkaan tässä osassa rakennusta. Jotta mittauksista saataisiin tarkemmat, voitaisiin lämpökuvaukseen toteuttaa vielä niin että alipaine saataisiin järjestettyä rakennukseen.

Kuva 20. Elintasosiiven makuuhuoneen ulkoseinien ylänurkka (Eerola Hanna 2017-02-11)

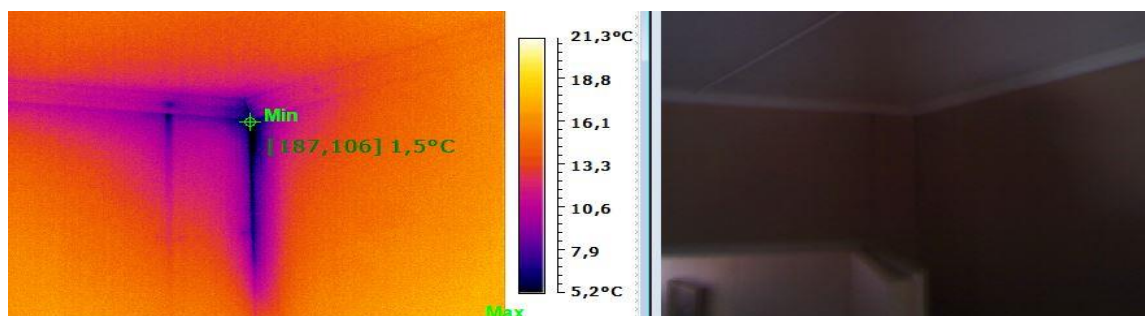
Kuva 21. Elintasosiiven makuuhuoneen sisäseinien ja katon rajapinta (Eerola Hanna 2017-02-11)

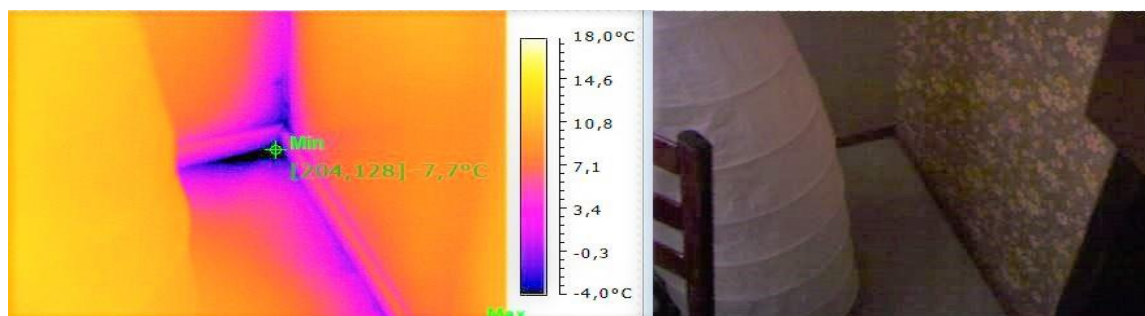
Kuva 22. Elintasosiiven ulkoseinien ja lattian rajapinta (Eerola Hanna 2017-02-11)

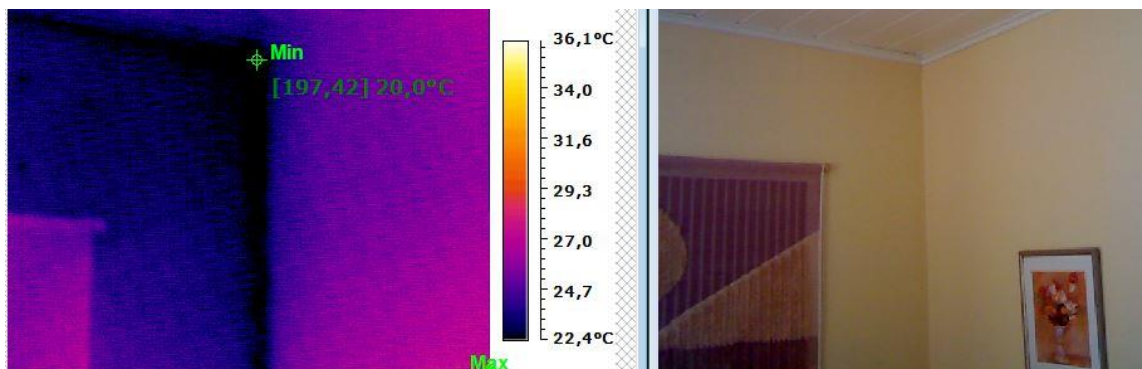
Mualla rakennuksessa ei ole yhtä paljon ja yhtä suuria ilmavuotoja kuin elintasosiivessä. Alkuperäisessä hirsirakennuksessa seinäpinnat olivat melko lämpimät (kuva 23), mutta lattiapinnoissa oli kylmempiä kohtia (kuva 24), etenkin kynnyksen kohdissa ja nurkissa. Rossipohjassa oli näkyvissä orgaanisia aineita kuten puun palasia, joten näiden ilmavuotokohtien, kuten kynnysten kohdista voi alapohjasta tulla epäpuhtauksia sisäilmaan.

Kuva 23. Hirsirakennuksen seinät melko lämpöisiä (Eerola Hanna 2017-02-11)

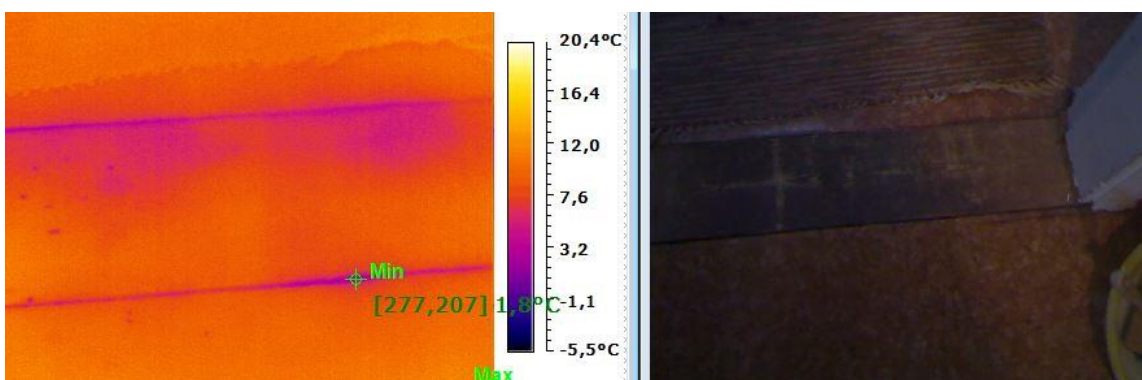
Kuva 24. Kynnyksen kohdalla ilmavuotoa (Eerola Hanna 2017-02-21)

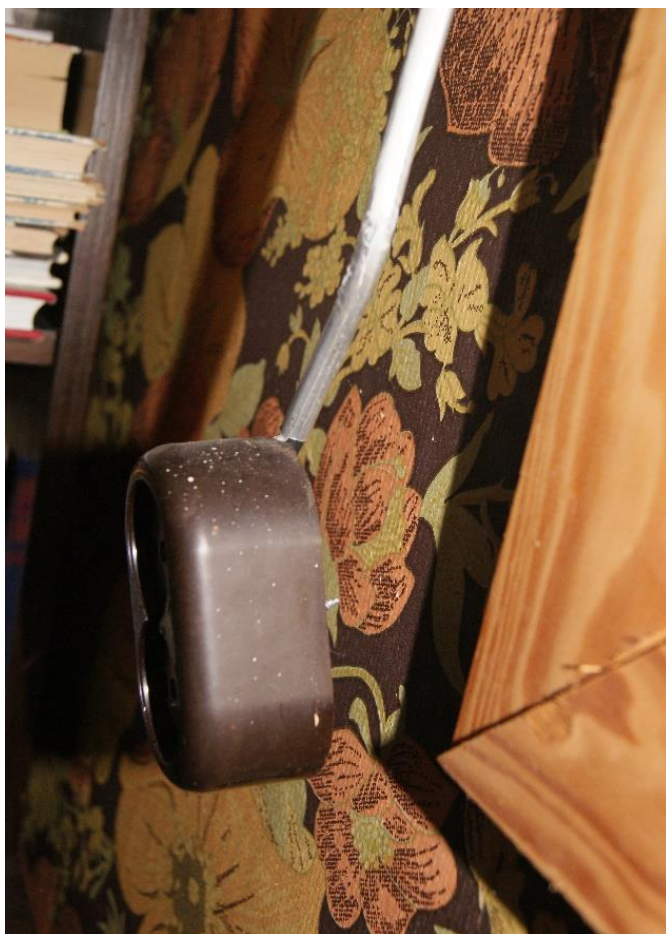
Kuva 25. Pistorasia irti seinästä (Eerola Hanna 2017-02-21)

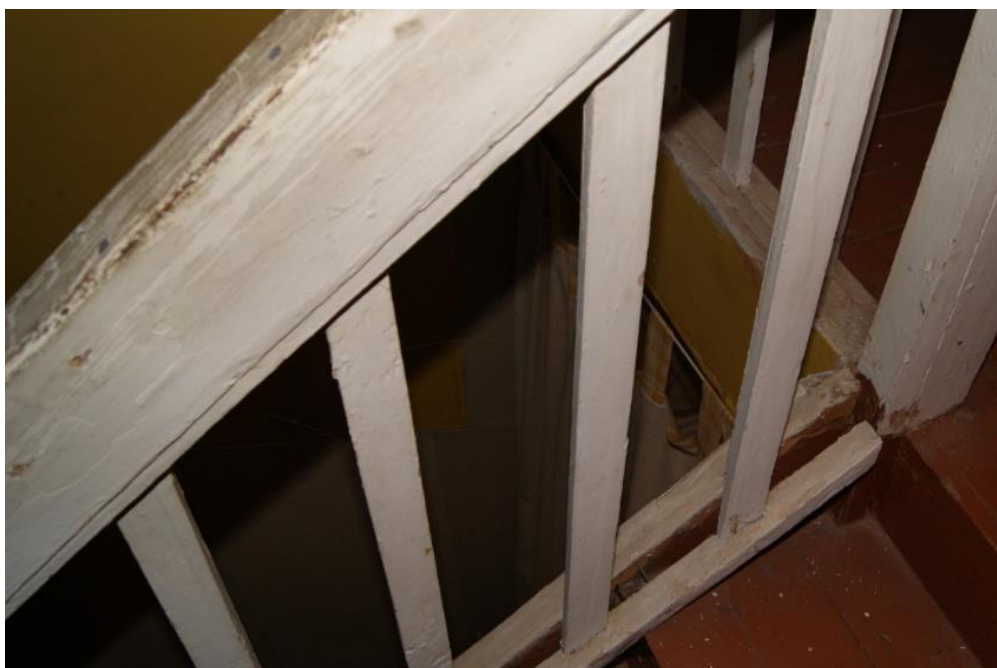
Tulevaa korjausta varten tulee riskirakenteiden ja rakenteiden suunnitellun käyttöiän lisäksi huomioida asunnon vanhanaikaisuutta, tilajärjestelyiden toimivuutta, pintojen kuntoa, sekä vanhojen sähköjärjestelmien ja LVI-järjestelmien kuntoa. LVIS-järjestelmiä ei ole aiemmin saneerattu ja niiden kunto on melko heikko. Sähköjärjestelmä on myös vaarallinen, koska sähköjohtojen suojapäällinen on metallia, osa pistorasioista on irti seinästä (kuva 25), eikä järjestelmä ole maadoitettu. Liesituuletinta asunnossa ei ole. Tilajako on vanhanaikainen ja etenkin yläkerrassa se ei ole järkevä. Talon kaikki pinnat alkavat olemaan kuluneet ja aikaa sekä kulutusta nähneet (kuva 26).

Kuva 26. Portaiden kaitteet irrallaan (Eerola Hanna 2017-02-21)
