KORJAUSRAKENTAMINEN

Vesivahingonkorjaustyö

Arttu Mylly

Opinnäytetyö  
Rakennustekniikka  
Insinööri AMK

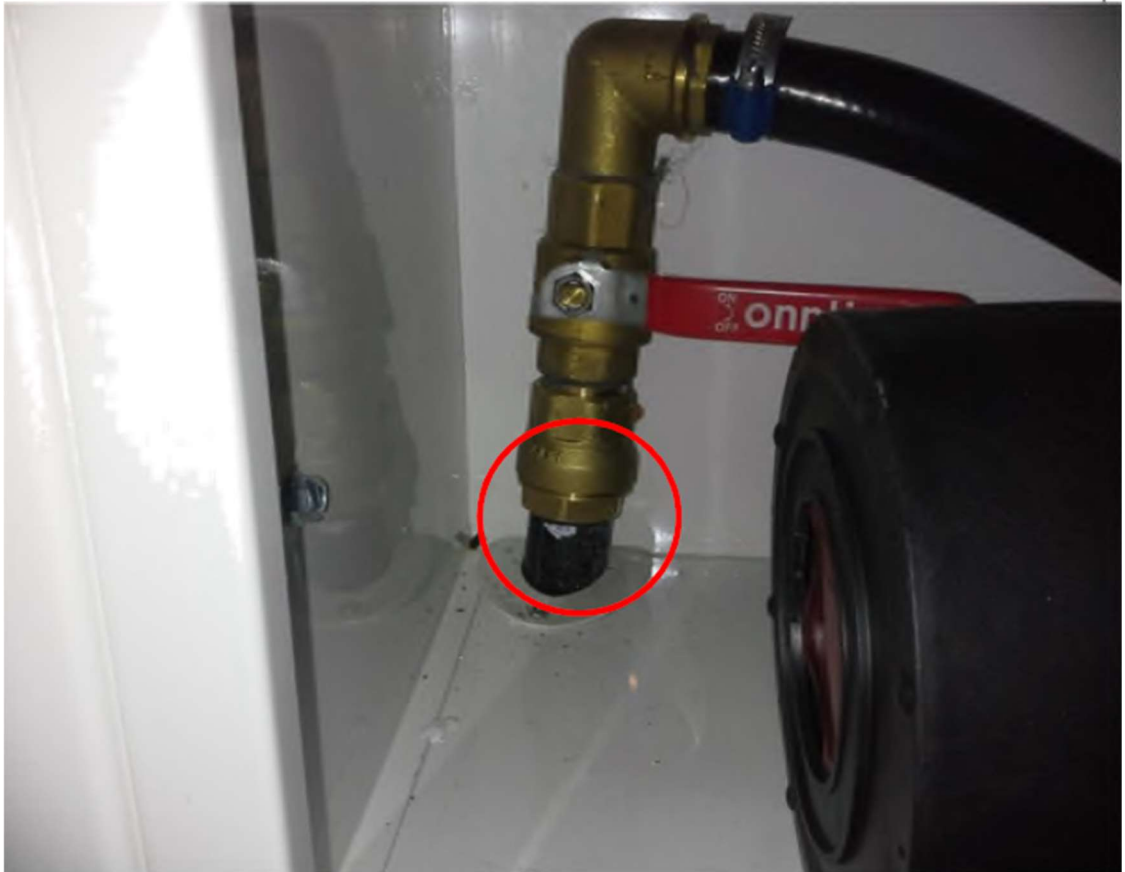
Tässä kohteessa kosteusvaurion aiheuttaja oli palopostin tuloputken liitos, joka oli rakennusvaiheessa jäänyt kiristämättä. Tämän seurauksena liitos oli irronnut ja aiheuttanut vesivuodon rakennukseen. Vettä pääsi vuotamaan rakennukseen n. 41 m<sup>3</sup>. Vaurion syyn paikantaminen ja sen selvittäminen on hyvin tärkeää. Tässä kohteessa itse syy oli selkeä, mutta vaurioiden laajuuden selvittäminen on vielä tärkeämpää.

Kuva 1. Kosteusvaurion aiheuttaja

Tämä tapaus johtui huolimattomasta työstä vesipostin liittimen kiristyksen pettäessä. Kyseessä oli ollut uudenlainen liitin, jonka käyttöä ei ollut ohjeistettu asentajille. Vahinkojahan sattuu, mutta vastaavat huolimattomuudet aiheuttavat herkästi suurta vahinkoa.

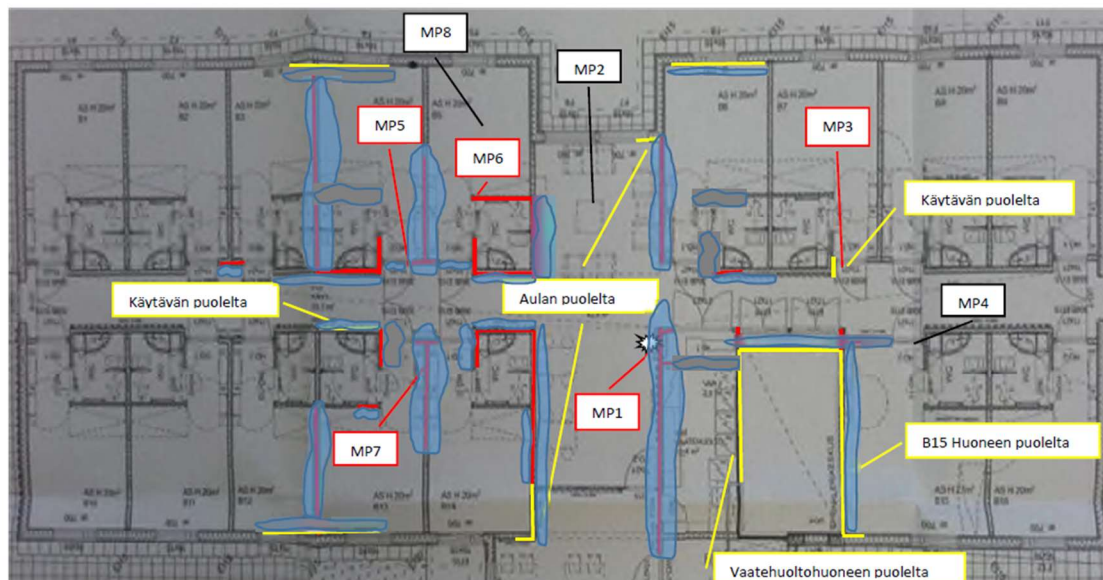
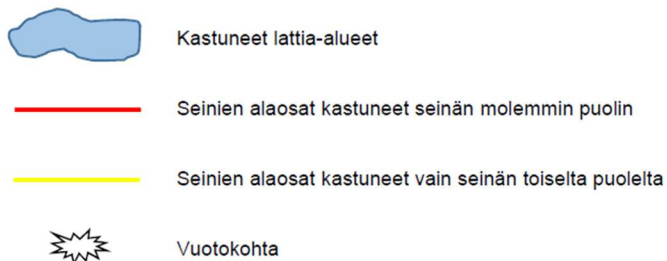
Vaurion laajuus ilmeni kosteuskartoitusraportista (liite 1). Ohessa havainnollistava kuva-alueista (kuva 1 vaurioalue ja mittauspisteet).

Kuva 2. Vaurioalue ja mittauspisteet.

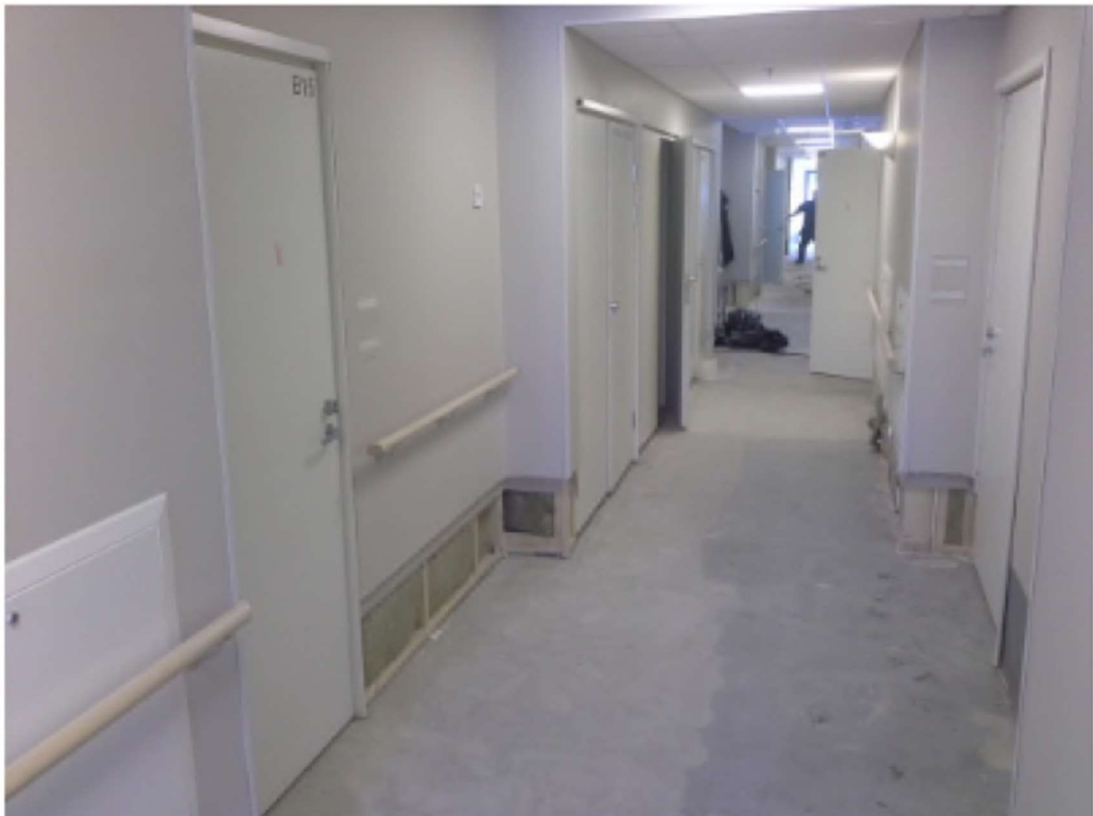
Kuva 3. Lattian jyrksintä

Matto on poistettu koko huoneessa. Kostuneeksi rajatulta osalta tasoitteet on jyrkitty pois kuivamisen edistämiseksi, sekä parantamaan uuden tasoitteen tarttuvuutta.

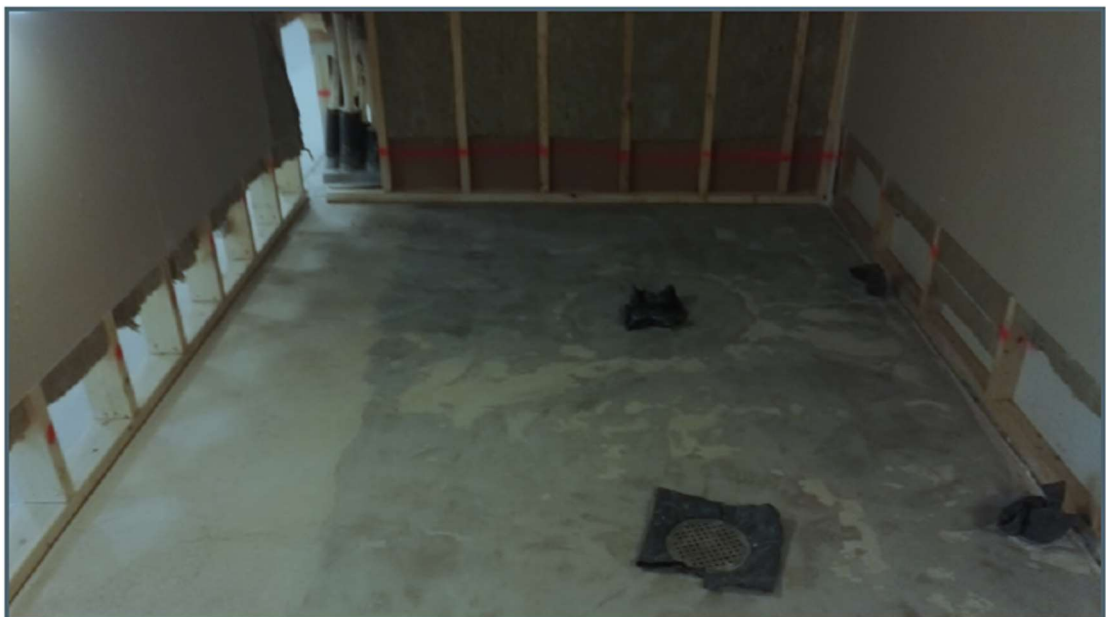
Kuva 4. Seinien alaosat

Avattavien seinien alaosat on leikattu vaakasuoraan. Huoneistojen väliseinissä (HSV) on kaksinkertainen kipsilevytys. Alempi levytys leikataan 400 mm korkeudelta ja pintalevy 450 mm korkeudelta. Pesuhuoneiden levyt on poistettu kokonaan alakaton yläpuolelle saakka, jotta vesieristyksen uusiminen on mahdollista. Kalusteiden kohdalle kipsilevyn taakse laitetaan aina 12 mm vaneri, jotta kalusteet pystytään kiinnittämään luotettavasti.

Eristeet korjataan purettujen rakenteiden osalta kastumisen vuoksi. Levytys EK-laatua kaikissa tiloissa ja levykerroksissa. Saumat sekä nurkat nauhoitetaan ja korjatut kohdat ylitasoitetaan kuivissa tiloissa. Ulkonurkissa käytetään teräsvahvisteista saumanauhaa. Olemassa oleva maali karhennetaan hiomalla ennen tasoitusta. Pintamaalaus aina koko korjatun seinän osalle, jotta seinän väri pysyy muuttumattomana. Alaohjauspuita vaihdetaan pienellä osalla kosteusmitaustulosten mukaan merkityillä osilla.

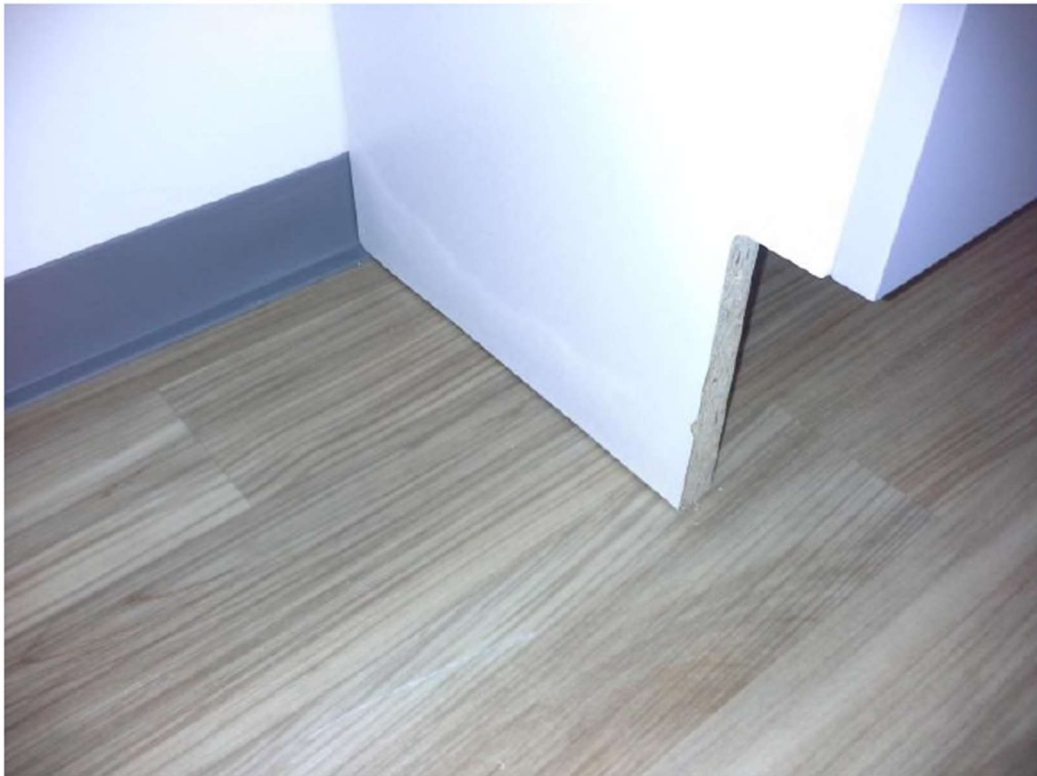
Kuva 5. Vaurioitunut kaluste

Irrrotetut kalusteet ja varusteet asennetaan takaisin. Kalusteiden sekä varusteiden kunto tarkistetaan ennen asennusta ja tarvittaessa hankitaan vaurioituneiden tilalle uudet.

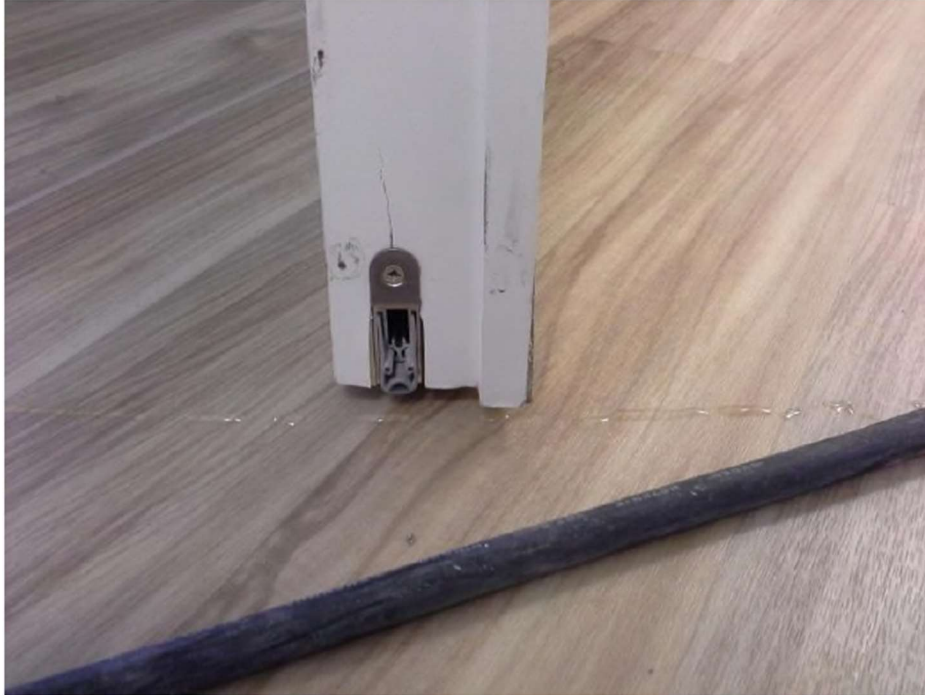
Kuva 6. Oven alareuna turvonnut

Vaurioituneet ovet uusitaan karmeineen. Helat ja lukot entiset. Vaihdeettavat ovet esitetty liitteessä (Liite 6. Toimenpiteet huoneittain).
