**SUOMEN ORTODOKSISEN KIRKOLLISHALLITUKSEN
KESKUSTALO, HANKE 1, VAIHE 1**

Opinnäytetyö

Tämän insinöörityön aiheena oli selvittää Suomen ortodoksisen kirkollishallituksen keskustalon ongelmia ja rakennusvirheitä rakennusurakan edetessä, sekä ymmärtää niiden vaikutukset rakenteisiin. Lisäksi tavoitteena oli tutkia ja kehittää Maanrakennus Leskinen Oy:n työskentelytapoja ja menetelmiä salaojituksen ja ulkopuolisen vedeneristyksen saneeraustyön osalta. Maanrakennus Leskinen Oy:n toiminta-alueena on Itä-Suomen talousalue. Yrityksen päätoimialoja ovat tie- ja katurakentaminen, kunnallistekniikka, maa- ja pohjarakentaminen, perustustyöt, sekä kunnallistekniset saneeraustyöt.

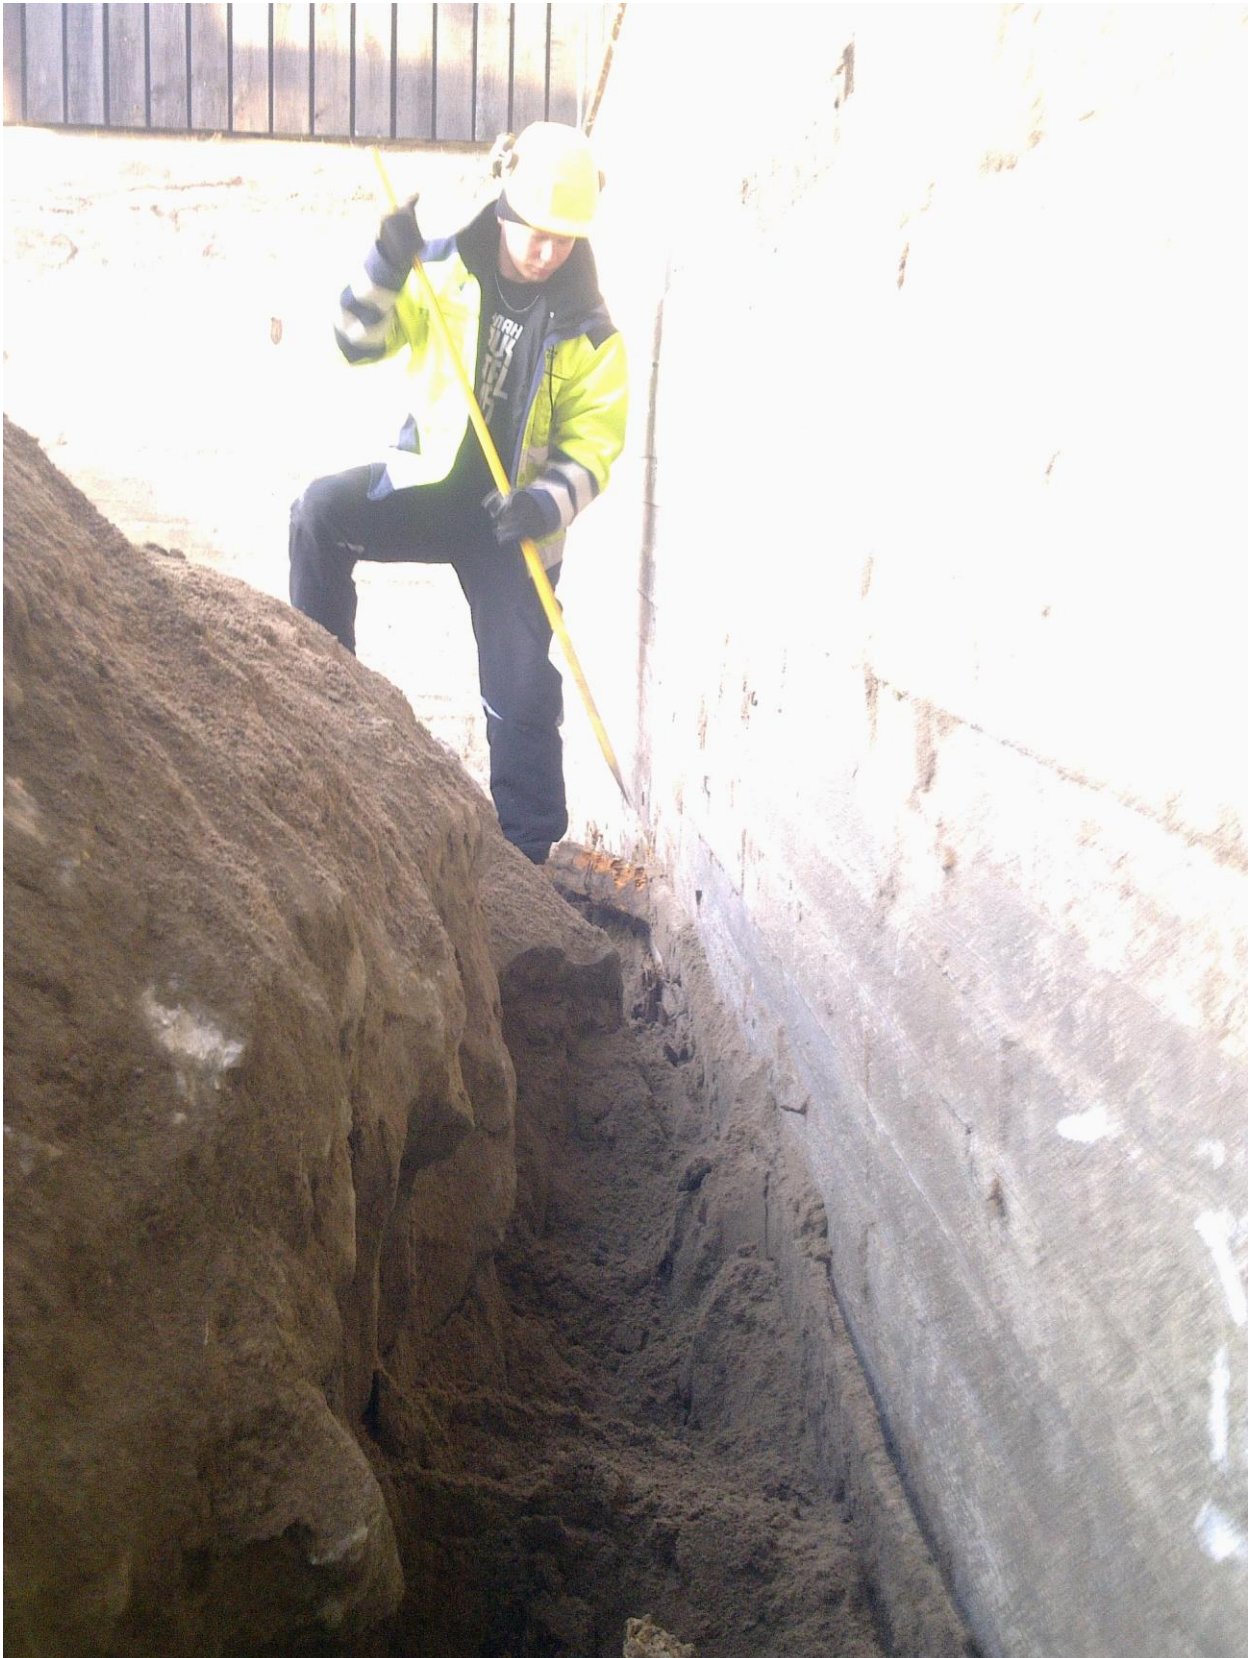
E-rapun edustan kaivu ja putkitustyöt olivat poikkeuksellisen hankalia, koska kallio oli joka puolella vain n. 0,5 metriä maanpinnan alapuolella. Rakennuksen rakennusvaiheessa ei ole louhittu tarvittavia työvaroja. Kallio oli n. 30 cm:n päässä seinästä ja viimeiset 1,5 metriä ennen perustustasoa täytyi kaivaa lapiolla miesvoimin, (ks. kuva 8.)

Kuva 8. Maankaivu perustustasoon kallion ja perusmuurin välistä

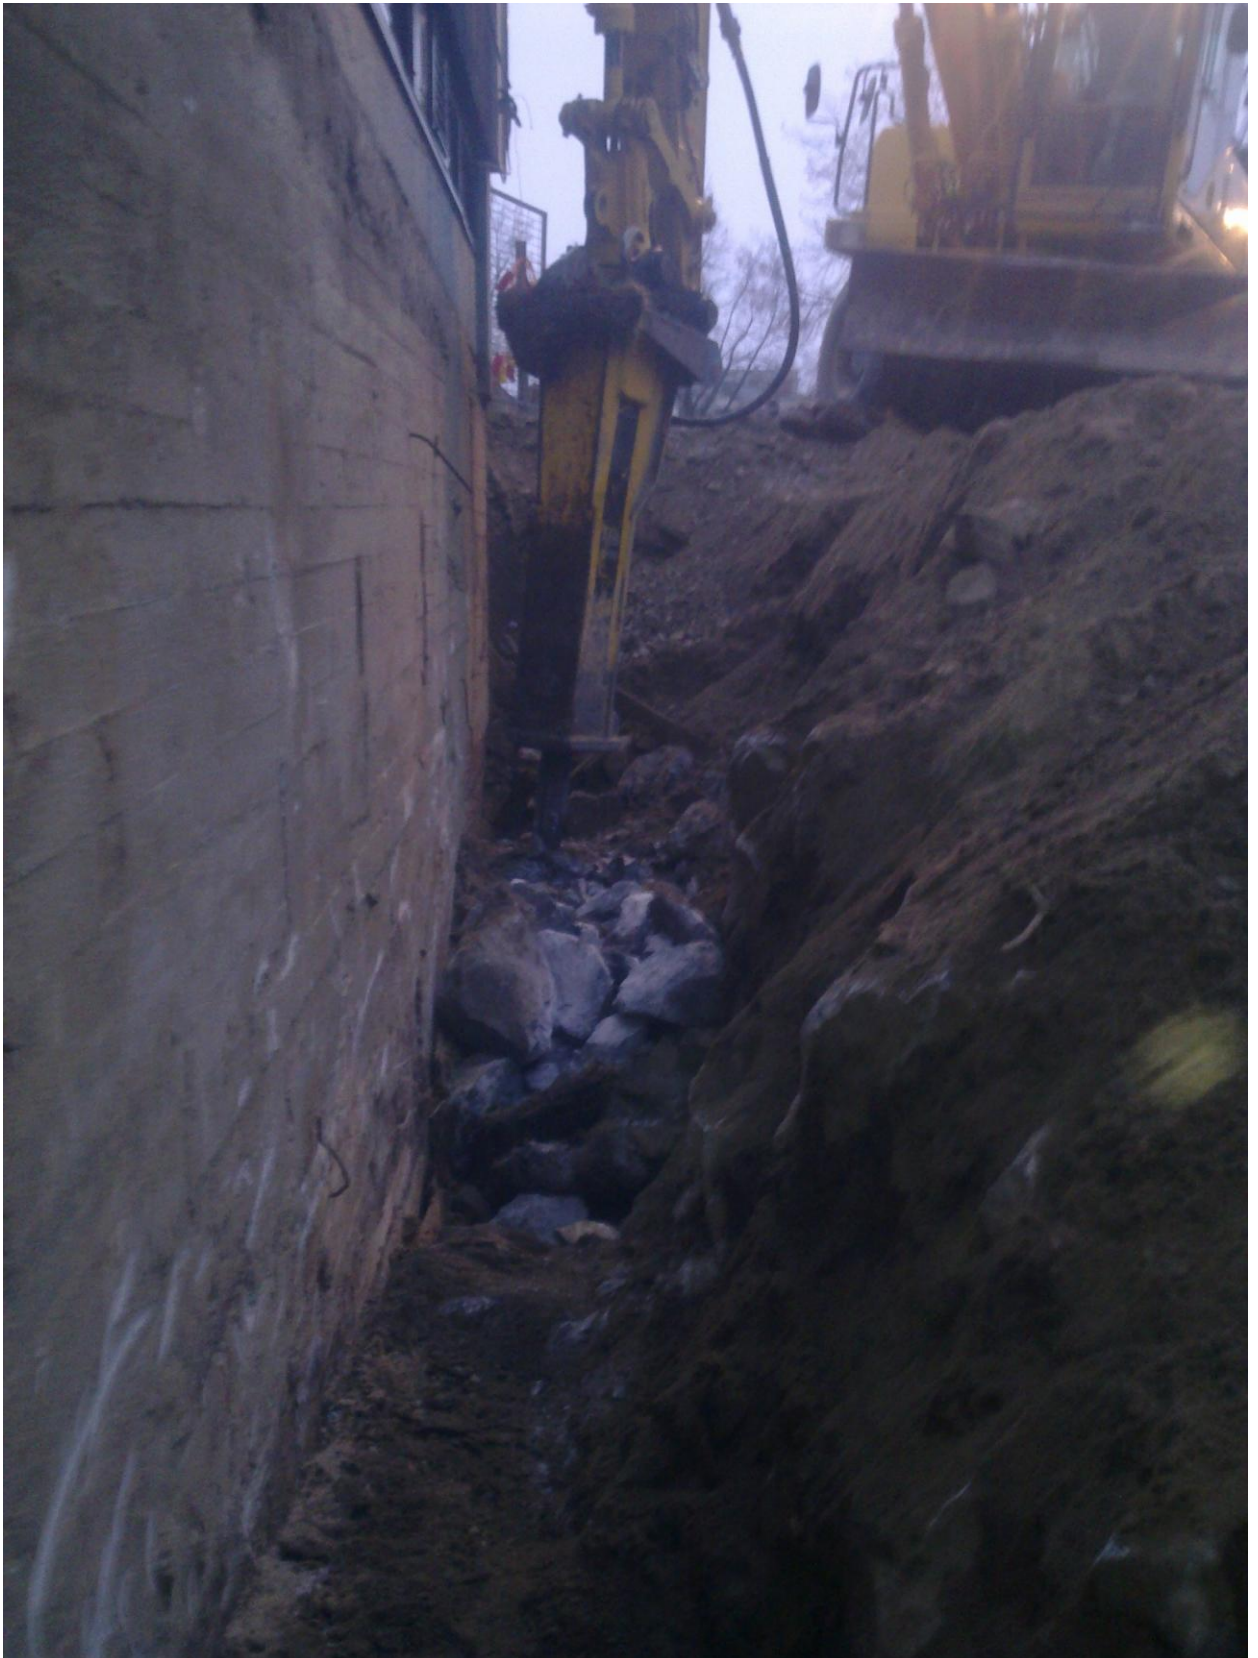
Kuva 9. Kallion piikkausta kaivinkoneeseen kiinnitettävällä iskuvasaralla

E-rapun edustalla kalliota ”purettiin” sade-, ja jätevesilinjojen kohdalta kaivinkoneeseen laitettavalla iskuvasaralla, maakiilalla ja paineilmatyökaluilla, kuten kallioporalla ja iskuvasaralla. Näin välttyttiin louhintatöiltä, katso kuva 9.

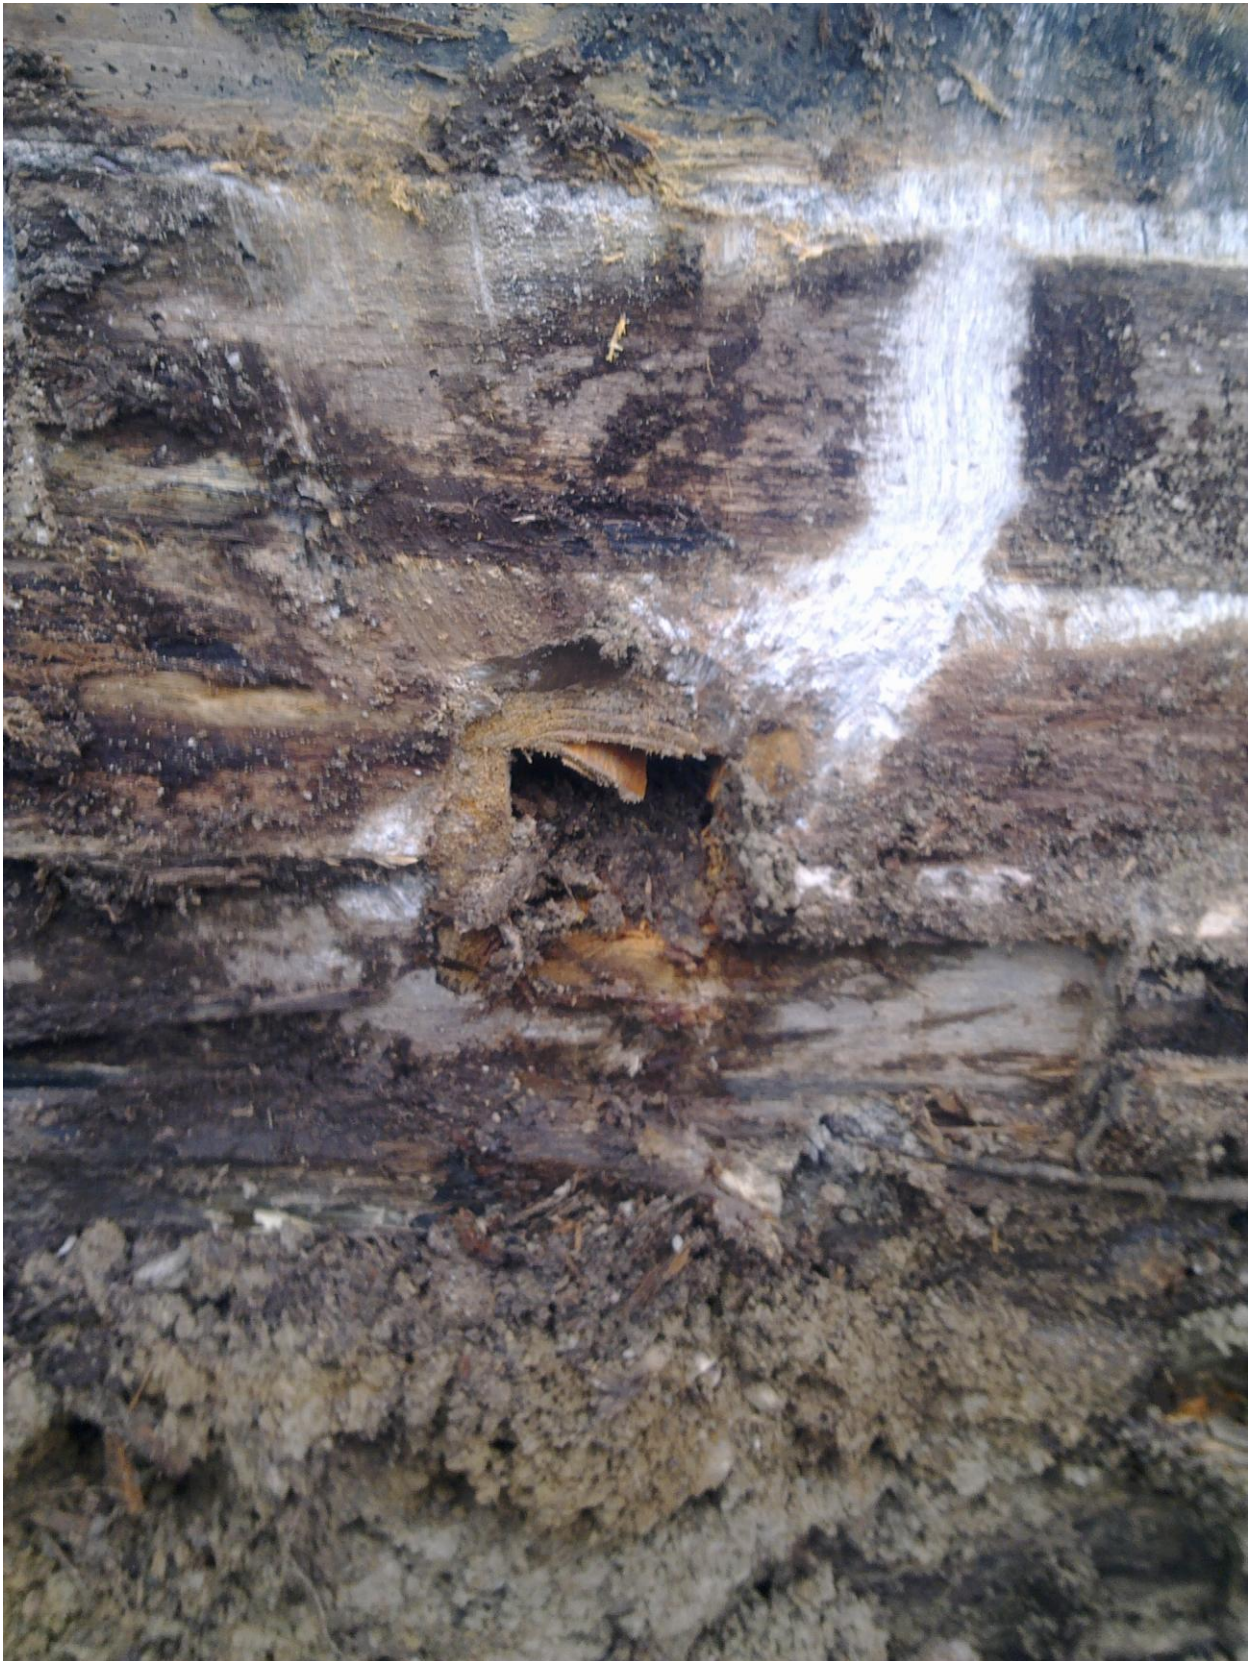
E-rapun edustalla rakennus on perustettu kalliolle ja vaadittavat veden poistoreiät $d = 100$ mm on tehty, mutta niiden kohdalla sokkelin sisä- ja ulkopuolella oli muottilauδοitukset paikoillaan. Muottilauδοitukset saatiin purettua ulkopuolelta kokonaisuudessaan, mutta sisäpuoliset muottilauδοitukset jäivät paikoilleen. Vedenpoistoreiät puhdistettiin, jotta veden esteetön kulkeminen lattianalustilasta salaojiin saatiin varmistettua. Vedenpoistoreikien puhdistaminen oli hankalaa, koska sisäpuolen muottilauδοitukset olivat paikoillaan ja koska reiät olivat pieniä, vain $100 * 100$ mm.

Kuva 10. Puhdistamaton vedenpoistoreikä

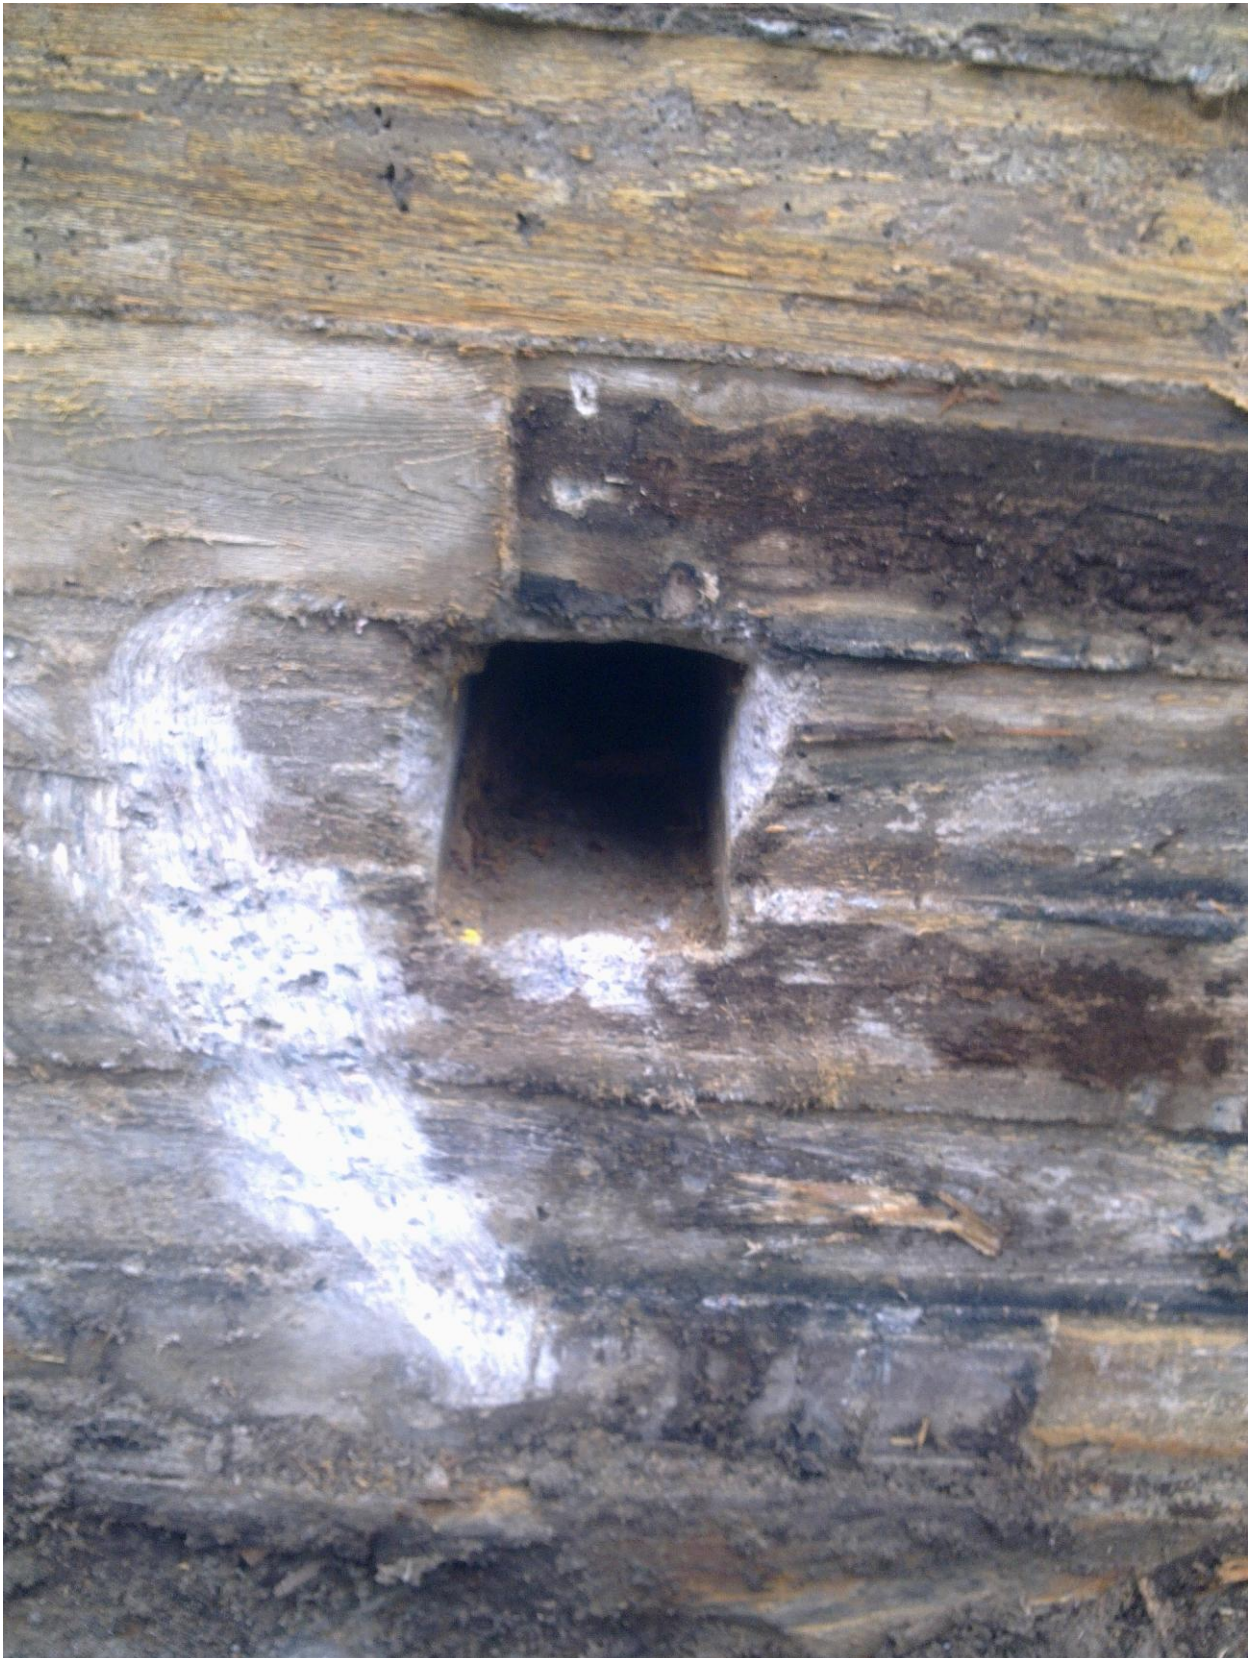
Kuva 11. Puhdistettu vedenpoistoreikä

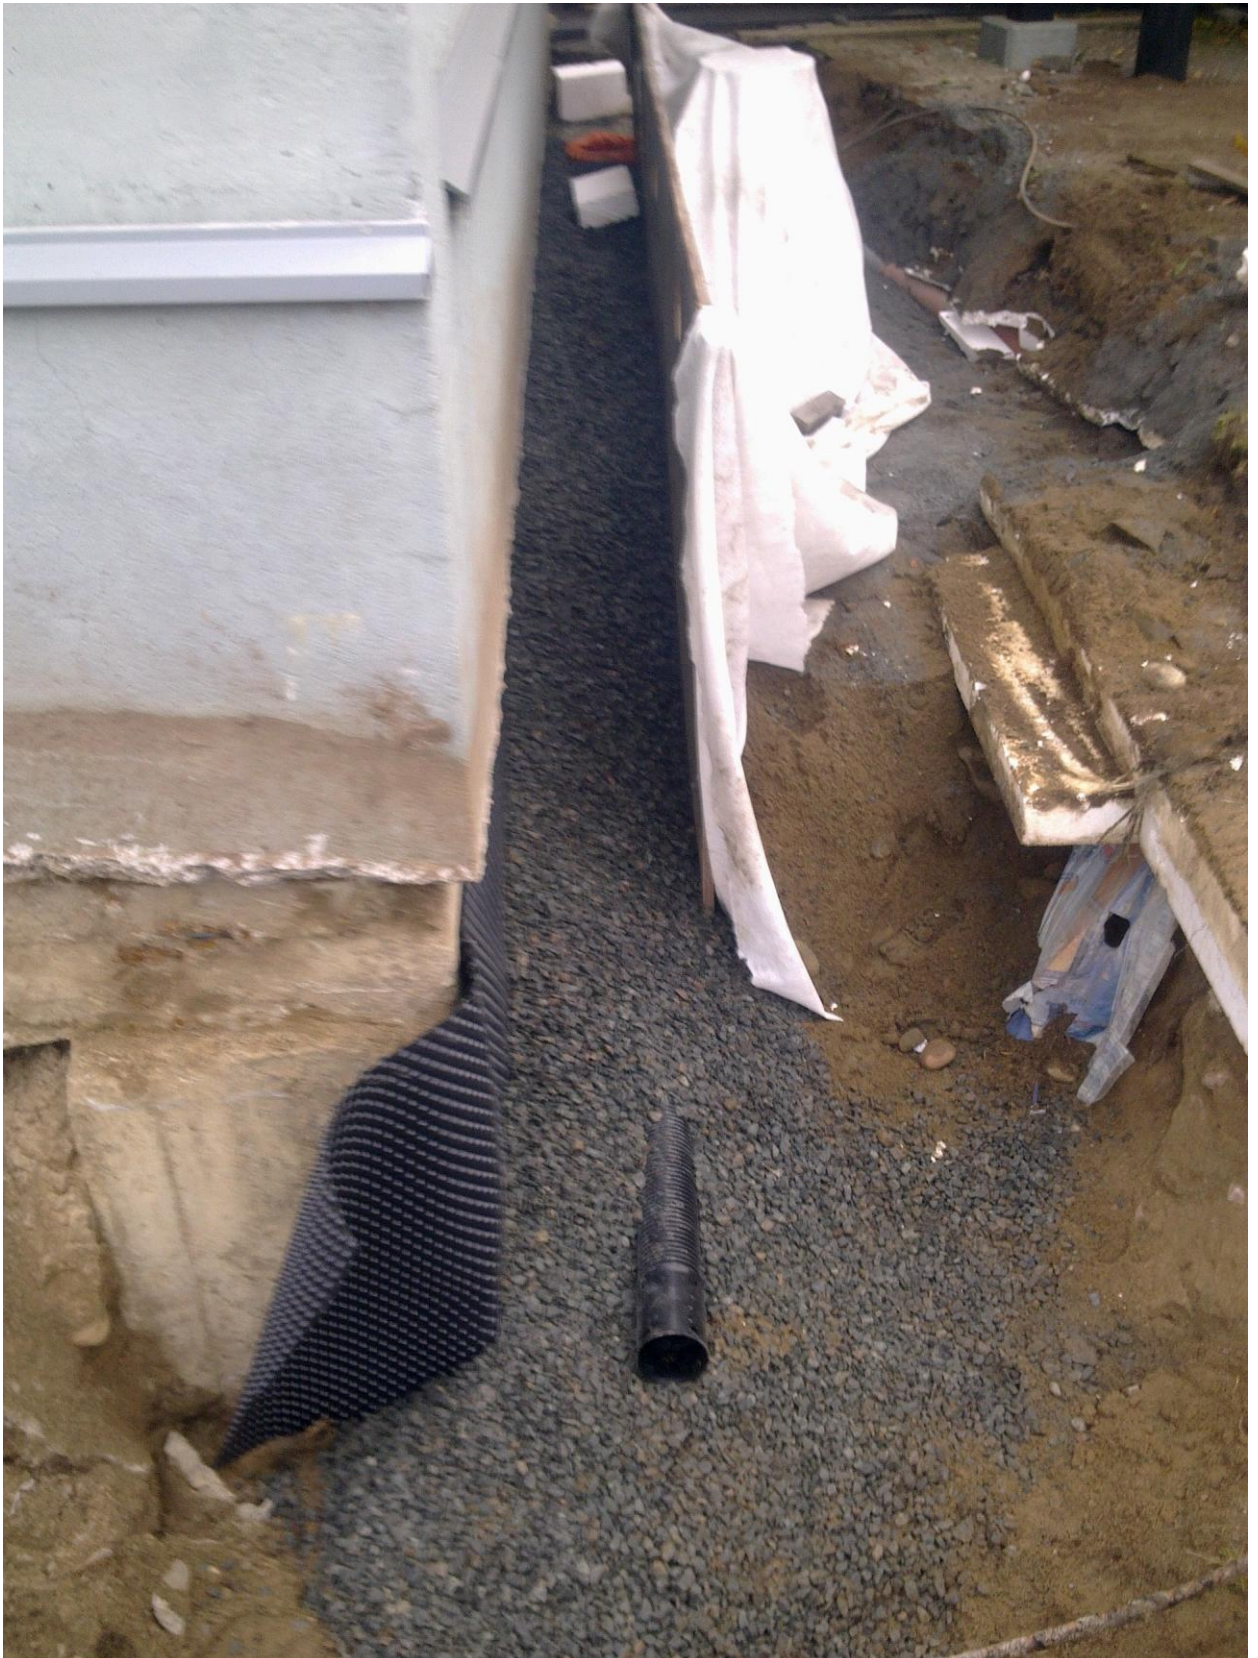
Kuva 12. Vanerilevyn käyttö seinän vierustan täytössä

Seinän vierustan salaojittava kerros sepelistä, paksuus 400 mm, asennettiin vanerilevyjen avulla. Vanerilevyn ja seinän väliin laitettiin sepeli, vanerilevyn ulkopuolelle levitettiin suodatinkangas ja täytettiin alueen kaivumailla. Vanerilevyjen käyttäminen sepelitäyttöä tehdessä vähentää huomattavasti kiviaineksen hukkamäärää. Näin ollen vaikka työtapa itsessään on hitaampi, niin urakoitsija saa suuremman taloudellisen hyödyn kiviaineskustannussäästön ansiosta. Työtapa selviää kuvasta 12.

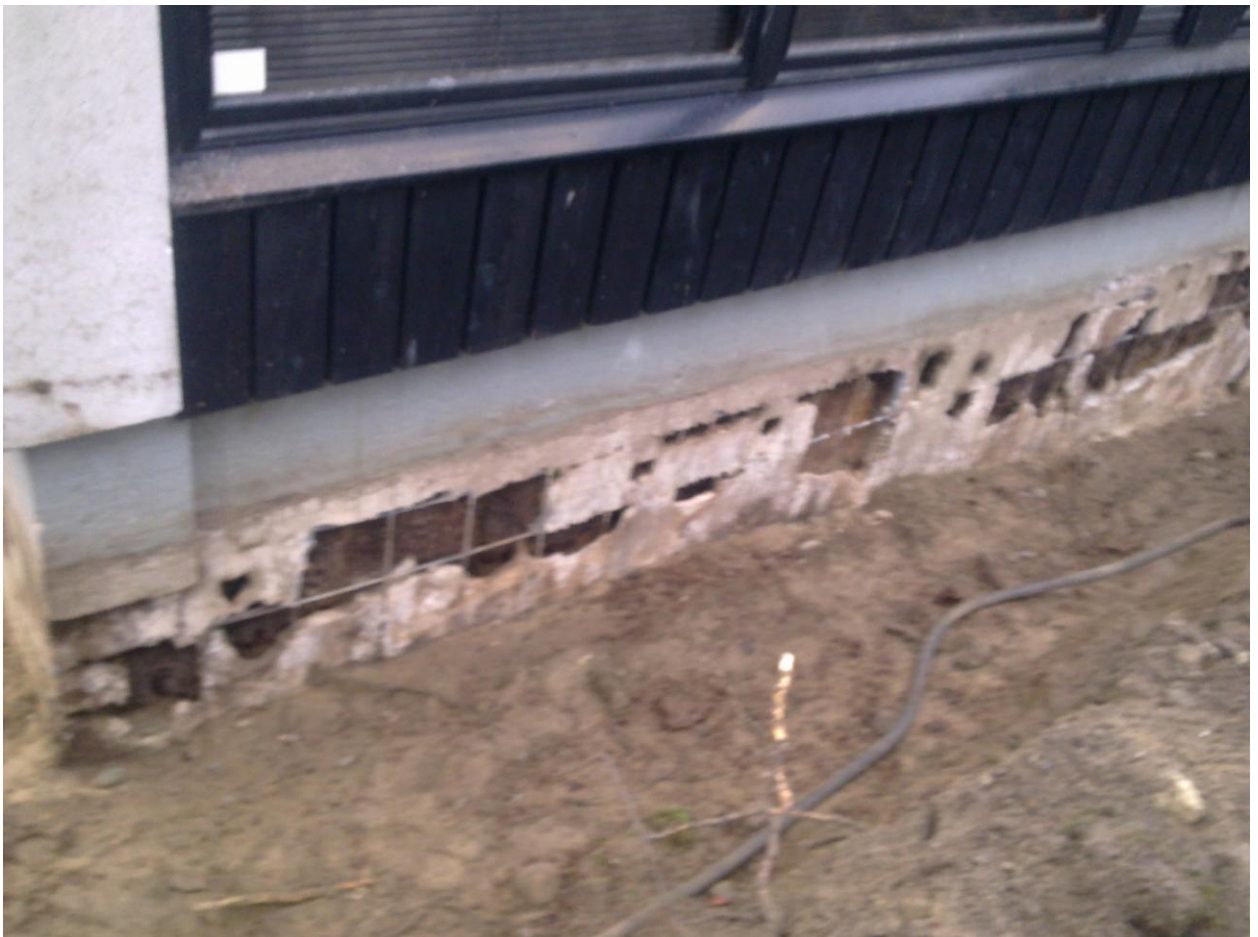
Osa III:n yksikerroksisen osan perusmuuri oli pahasti vaurioitunut. Sokkelin rakenne oli seuraava:

Kuva 13. Pahasti vaurioitunut sokkeli

Rakenteen ulkokuoren valu oli pahasti vaurioitunut. Rakenteen raudoituksista suuri osa oli näkyvässä, ilman suojabetonikerrosta. Lisäksi rakenteessa oli runsaasti reikiä ja rakenteen lämpöeriste oli kastunut ja näin ollen pilalla. Ko. lämpöeriste on ns. korkkieriste. Korkkieriste on orgaaninen eli se on luonnon oma tuote, joten se on hajonnut kastuessaan. Näin ollen eriste on myös menettänyt eristävyytensä ja rakenne on kylmä. Yksikerroksiselta osalta purettiin kaikki ikkunoiden alapuoleiset vuorilaudoitukset, sekä tuulensuojalevyt ja villoitukset. Lisäksi sokkelin ulkokuorivalu purettiin halkaisun pohjaan asti ja vanha lämpöeriste poistettiin. Halkaisun pohjalla tarkoitetaan rakenteen liitoskohtaa, jossa perusmuurin yhtenäinen betonirakenne liittyy perusmuurin lämpöeristettyyn rakenteeseen. Vioittunutta ja purettavaa rakennetta kertyi n. 26 m. Rakenne näkyy purettuna kuvassa 14.

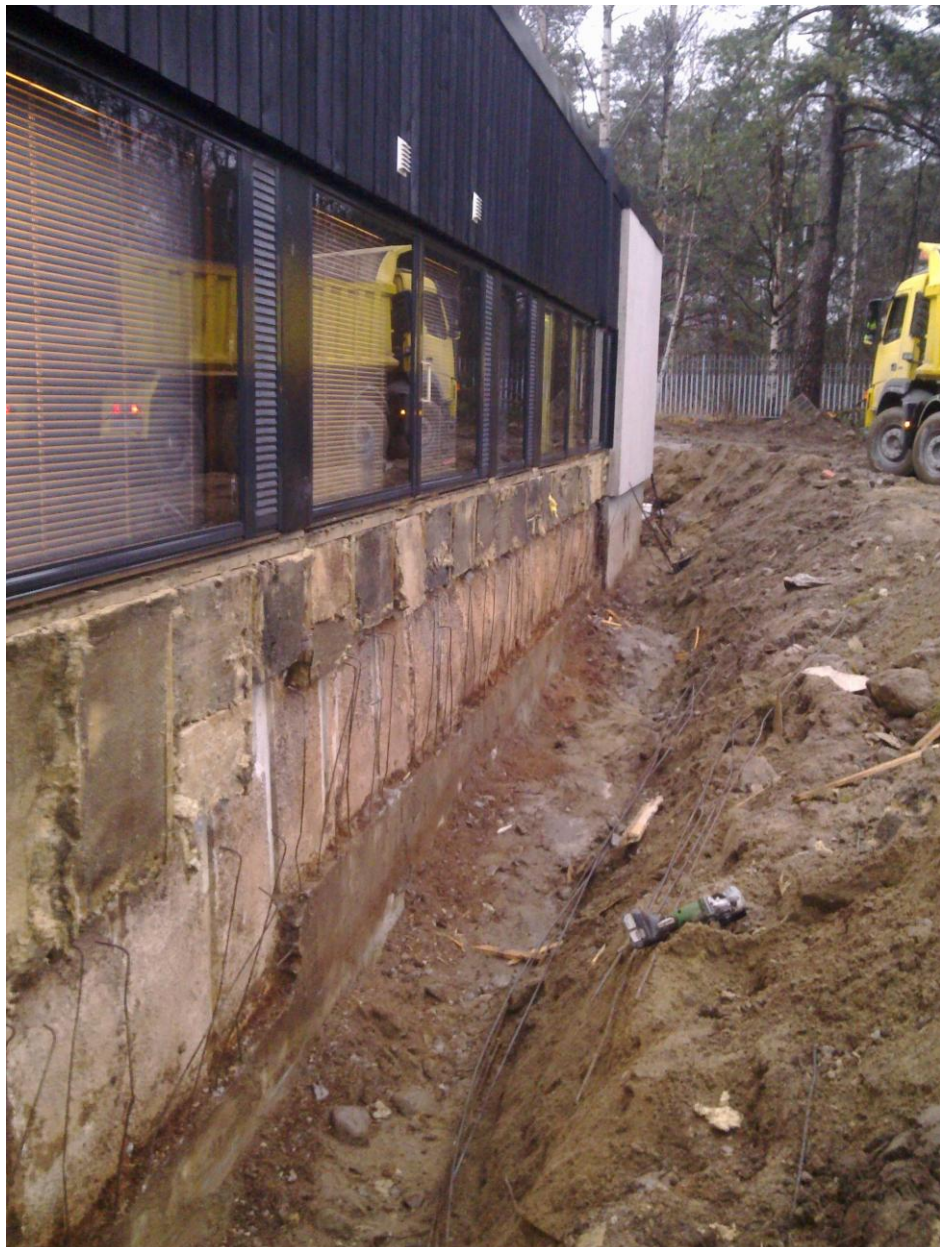
Kuva 14. Purettua sokkelia, kuvassa vanhat villat on vielä paikallaan

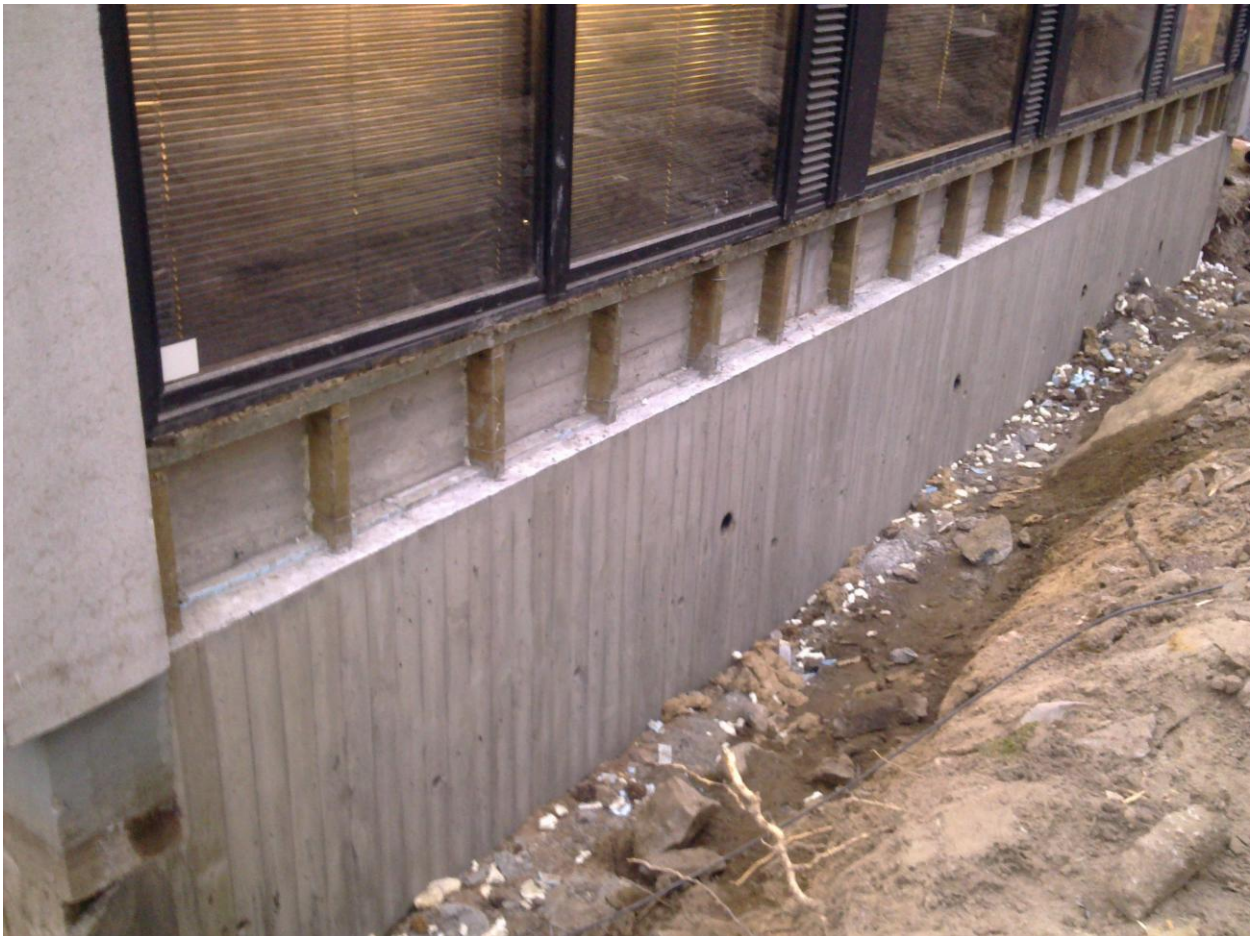
Kuva 15. Korjattu sokkeli

Poistetun lämpöeristeen tilalle laitettiin 50 mm finnfoam-lämpöeriste, jonka taakse valettiin juotosbetonista tasoitevalu. Tasoitevalu jouduttiin tekemään, koska sisäkuorivalu oli paikoitellen pullistunut ja lämpöeriste täytyi saada koko alaltaan kosketuksiin lämpimän rakenteen kanssa. Mikäli lämpimän rakenteen ja eristeen väliin jää ilmatilaa, niin se kylmettyy ja sinne voi muodostua kosteutta. Finnfoam-eriste on kova ja taipumaton levy, joten sitä ei olisi saanut muotoiltua tasovaihteluiden mukaiseksi. Eristämisen jälkeen asennettiin tarvittavat tartunnat ja ulkokuorivalun raudoitukset, jotta ulkokuorivalu saatiin tarttumaan sisäkuorivaluun. Tämän jälkeen asennettiin muottilaudat ja valettiin uusi ulkokuorivalu rakenteeseen. Tällaisilla toimenpiteillä vioittunut rakenne saatiin korjattua. Uusi sokkeli näkyy kuvassa 15.

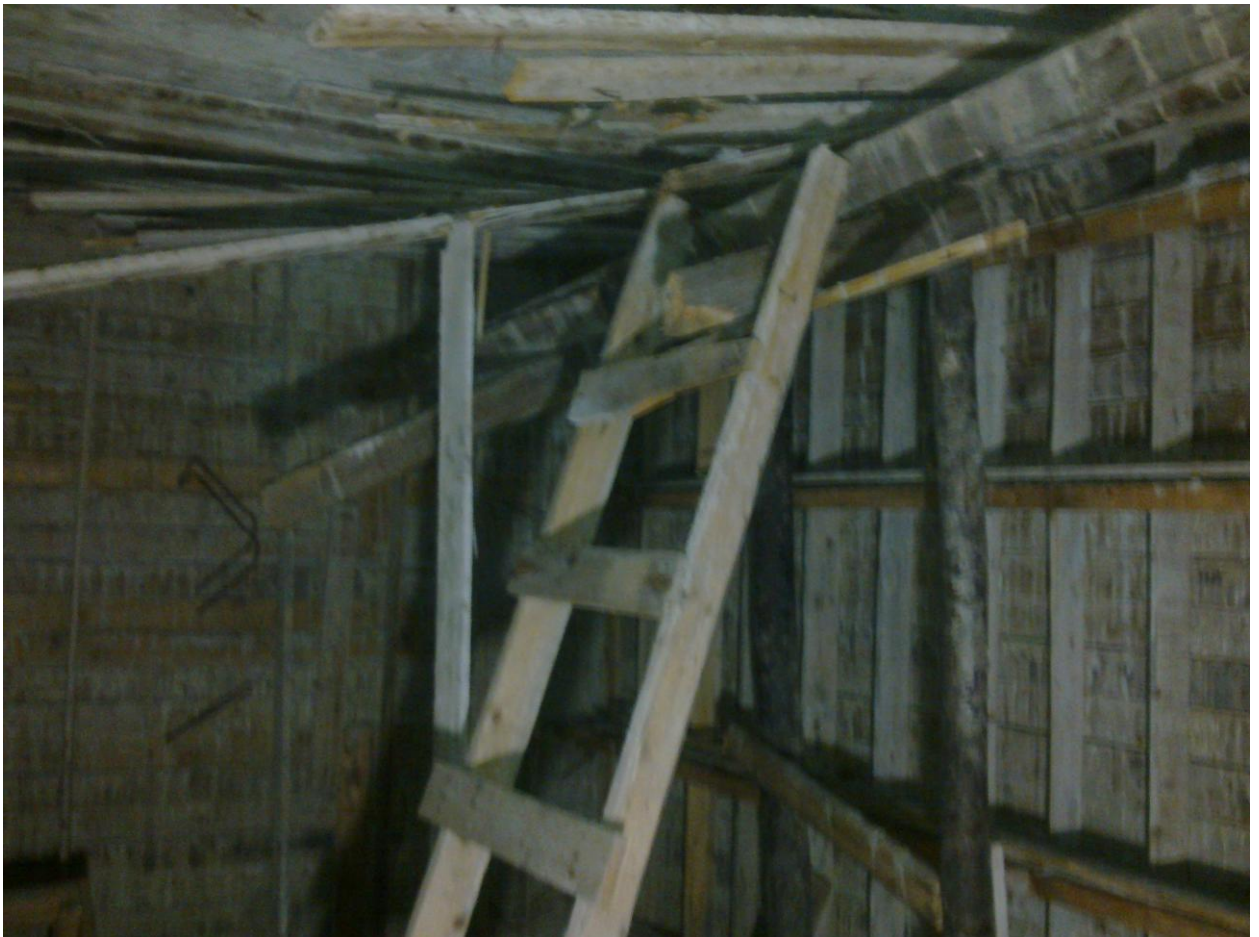
Alakerran rakentamattomassa tilassa oli kaikki muottilaudoitukset paikoillaan niin seinissä, kuin katossakin. Laidoituksista erittyi voimakasta hajua. Haju ja mahdolliset mikrobit ovat päässeet sisäilmaan hormiston välipohjan läpivientien kautta. Läpivienneissä ei ollut tiivisteitä ollenkaan, vaan ilmaa pääsi kulkeutumaan esteittä sisäilmaan.

Kuva 16. Ns. rakentamattomassa tilassa paikoillaan olevat muottilaudoitukset

Jouduimme tekemään reiän (1,5 m * 0.5 m) alakerran perusmuuriin, koska rakentamattomaan tilaan ei ollut varsinaista kulkuaukkoa rakennuksen sisällä. Perusmuurin tehdyn reiän kautta siirsimme purkamamme muottilaudoitukset ulkopuolelle ja edelleen kaatopaikalle.
