# RAKENTEIDEN KAPSELOINTI

TEKIJÄ: Jonne Juvonen

Koulutusala Tekniikan ja liikenteen ala			
Koulutusohjelma/Tutkinto-ohjelma Rakennusmestarin tutkinto-ohjelma			
Työn tekijä Jonne Juvonen			
Työn nimi Rakenteiden kapselointi			
Päiväys	16.1.2018	Sivumäärä	37
Ohjaajat Pasi Haataja, projektipäällikkö, Savonia-ammattikorkeakoulu			
Toimeksiantaja Rakennustyö Salminen Oy			
<p>Tiivistelmä</p> <p>Haitta-ainekapseloinnin avulla voidaan estää haitta-aineiden ja muiden epäpuhtauksien siirtyminen rakenteesta sisäilmaan. Tällä siis voidaan parantaa sisäilman laatua huomattavastikin purkamatta tai uusimatta rakenteita. Opinnäytetyön tarkoituksena oli perehtyä haitta-ainekapseloinnilla korjattaviin rakenteisiin suunnitelmien avulla. Työn aihe saatiin toimeksiantajalta ja työssä hyödynnettiin käytännön korjausrakentamisen peruskorjaustyömaata. Sisäilmaongelmat ja sisäilmakorjaukset ovat iso osa nykypäivän rakentamista.</p> <p>Projektissa tarkasteltiin neljää erilaista rakennetta, jotka oli suunniteltu tiivistettävän haitta-ainekapselointiperustein. Haitta-ainekapselointi on perusteltu, mikäli rakenteesta on mahdollisuus päästä ilman epäpuhtauksia sisäilmaan. Tässä työssä pohdittiin tarkastelta

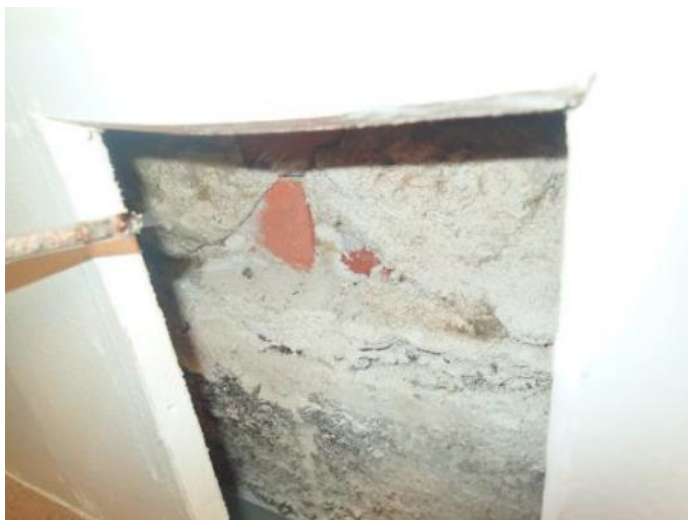
Osittain puretusta ulkoseinästä tehdyistä tutkimuksista huomattiin, että seinästä oli voimakasta ilmavirtaa huoneeseen päin. Tämä voi johtua siitä, että tiilimuurattu rakenne on lähtökohdaltaan epähomogeenisempi kuin massiivinen seinä, kuten esimerkiksi valettu betoniseinä. Tämä tarkoittaa sitä, että tiiliseinä on huokoinen ja päästää ilmavirtaa lävitseen. Lisäksi seinässä oli tiivistämättömiä

Kuva 1 Merkkisavun avulla tehdyssä kokeessa todettiin selkeitä ilmavirtauksia (Sisäilmaraportti).

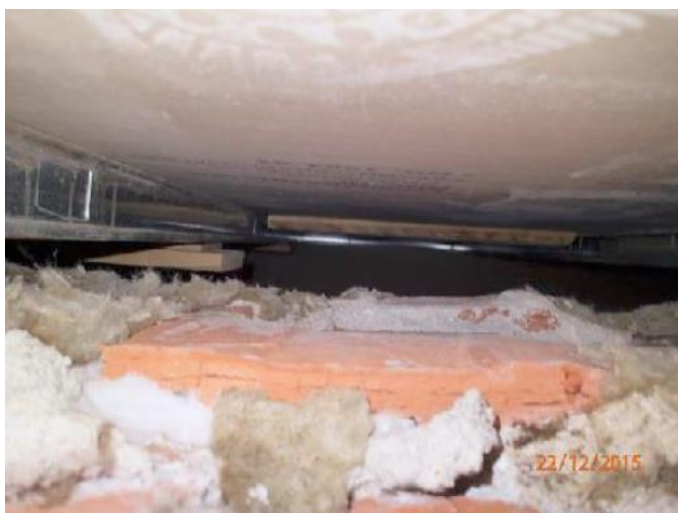
Kuva 2 Myöhemmin tehdyssä muutos- ja purkutöissä on jätetty osittain eristeitä levyseinän taakse (Sisäilmaraportti).

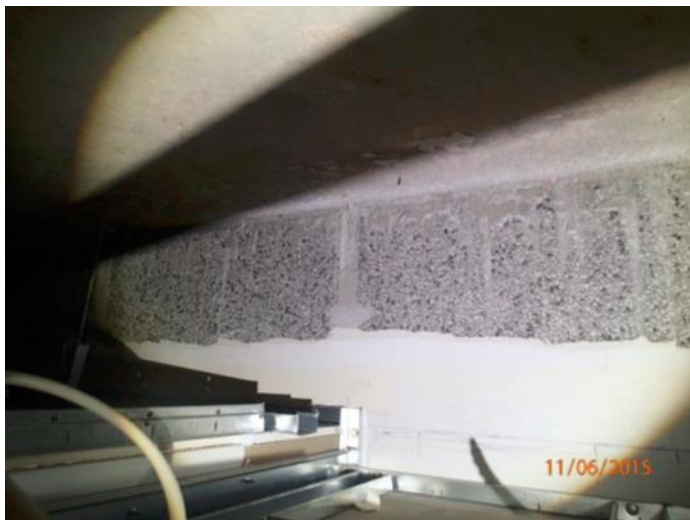
Kuva 3 Alakattotilaa tarkasteltaessa huomattiin vanhan seinän julkisivuverhous, joka oli vielä paikallaan (Sisäilmaraaportti).

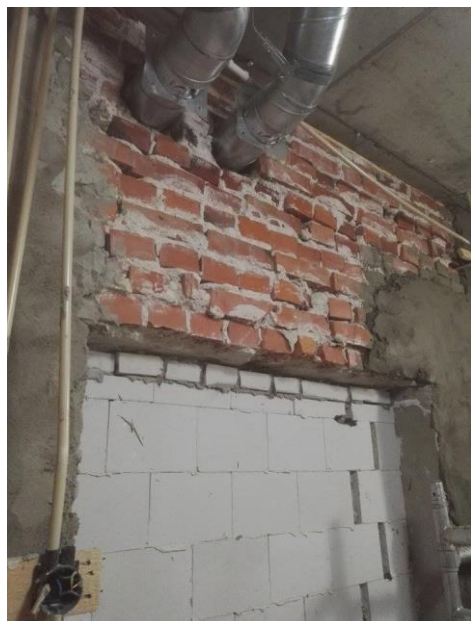
Kuva 4 Osittain purettu vanha ulkoseinä. Tiiliseinä rapataan ja kapseloidaan (Juvonen 2017).

Korjausratkaisun suunnittelu on tehty käyttäjien kokemusten avulla tehtyjä kuntotutkimuksien ja niiden tulosten pohjalta. Korjausratkaisussa vanha kantava tiilimuuraus jätetään paikoilleen, vaan sille tehdään mekaaninen puhdistus ja tiivistyskorjaus, sillä tiilimuuraus on epätiivis ja läpäisee merkittävästi ilmaa lävitseen huoneiden välillä. Korjausratkaisuksi on esitetty, että levyseinä puretaan. Tämän lisäksi puretaan myös loput eristeet laastipurseista ennen uutta pintamateriaalia. Lisäksi, mikäli muuraussiteitä on jäänyt paikoilleen tai jos vanha muurauslaasti on heikosti kiinni, ne poistetaan. Tämän jälkeen tiiliseinä rapattiin (kuva 4 ja 5). Seinää ei oikaistu, vaan rappaus tehtiin tiivistysaineen levityksen helpottamiseksi. Kun rappaus oli kuivunut, levitettiin haitta-ainekapselointiainetta laamalla. Nurkkakohdat levitettiin pensselillä. Kapselointiaineena käytettiin TKR-pinnoitetta, joka levitettiin kolme kertaa: pohjakerros, välikerros ja pintakerros. Tiivistys tehtiin kahdella eri pinnoitteella, josta väli- ja pintakerroksessa oli sama pinnoite. Lopuksi seinän eteen rakennettiin uusi kevytrakenteinen väliseinä, joka tekee huoneen seinistä suorat ja oikaisee hammastukset seinälinjassa.

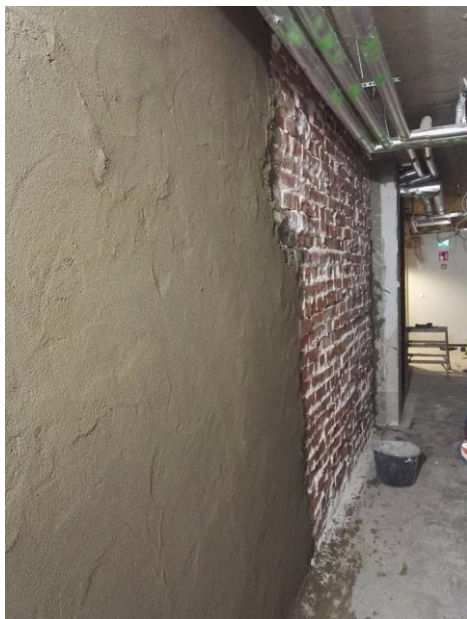
Kuva 5 Osittain purettu vanha ulkoseinä rapataan ja kapseloidaan (Juvonen 2017).

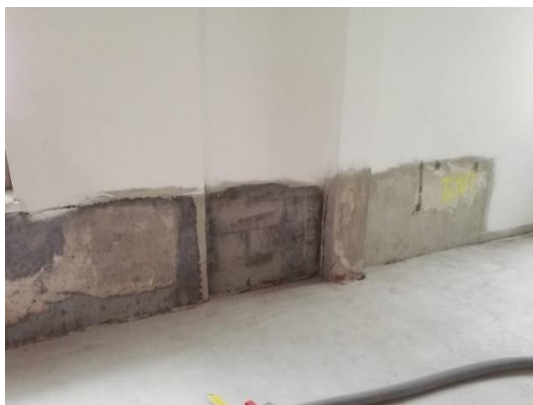
Kuva 8 Kuva osittain kapseloitavasta ulkoseinälinjasta (Juvonen 2017)

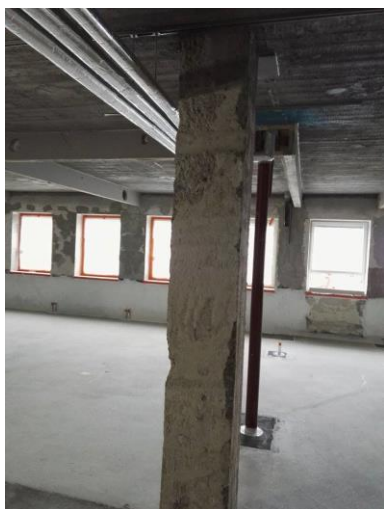
Kuva 9 Takana näkyy ikkunan alalinjaan kapseloitu ulkoseinä. Lattiasa tiivistettyjä välipohjan läpivientejä (Juvonen 2017).

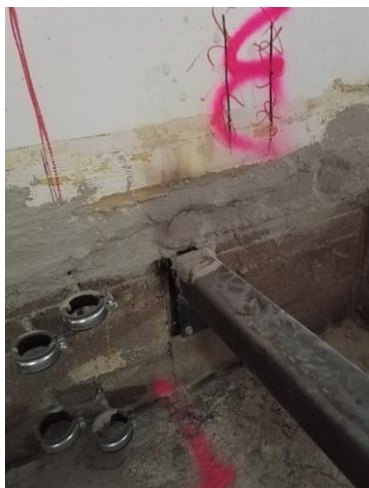
Kuva 10 Ulkoseinän kapselointi aloitetaan alhaalta asti jo ennen uutta lattiarakennetta. Kuvassa pohja ennen tiivistystä (Juvonen 2017).

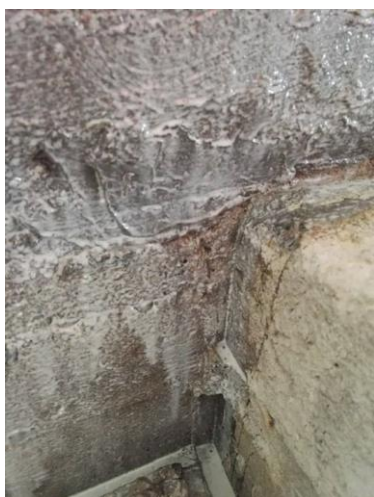
Kuva 11 Seinän alaosan ensimmäinen tiivistyskäsittely, TKR hyytelö 1 (Juvonen 2017).

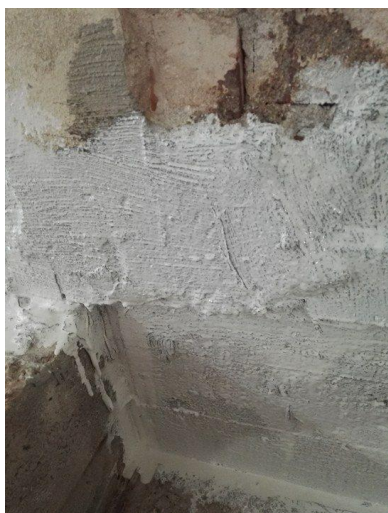
Kuva 12 Tiivistys tehtynä uuden lattiarakenteen kohdalla. Valkoinen hyytelön väri erottaa mahdolliset raot hyvin (Juvonen 2017).

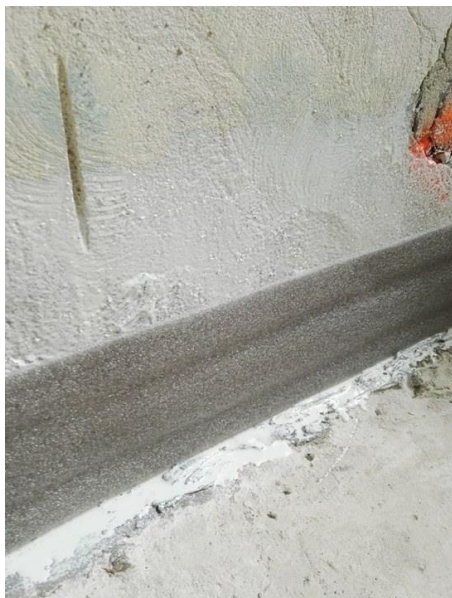
Kuva 13 Uuden lattian pintavalun irroituskasta liimattiin kiinni ylimääräisten reikien ehkäisemiseksi valmiiseen tiivistuspintaan (Juvonen 2017).

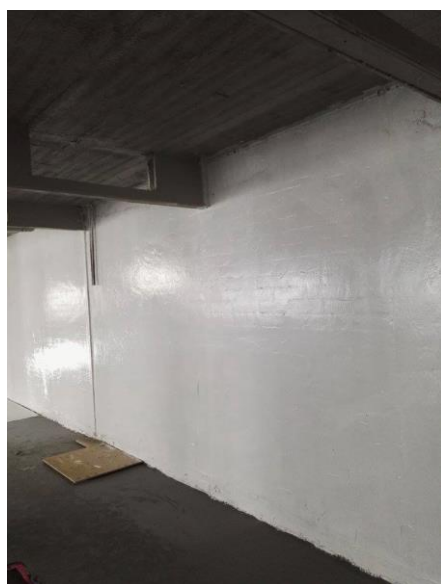
Kuva 14 Valmiiksi kapseloitu vanha ulkoseinäpinta (nyk. väliseinä). Seinän ja välipohjan liitos on taitettu pintatasoitteen alle (Juvonen 2017).

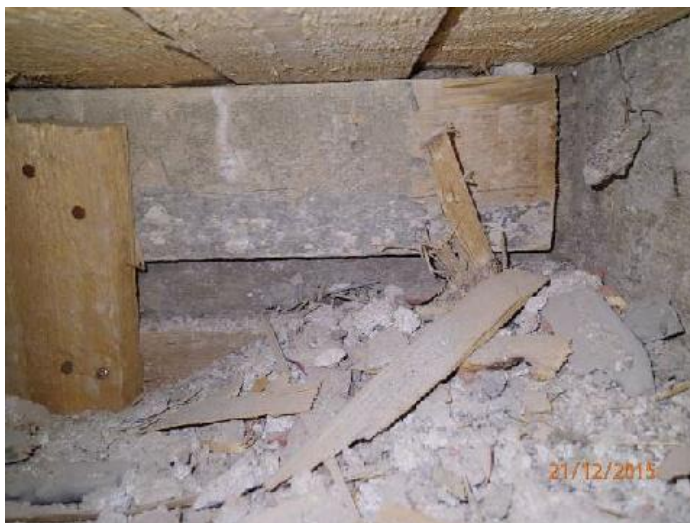
Kuva 15 Kuva avatun ripalaataston sisältä. Kuvasta voidaan huomata vanha muottilauδοitus välikeroksessa (sisäilmaraportit).

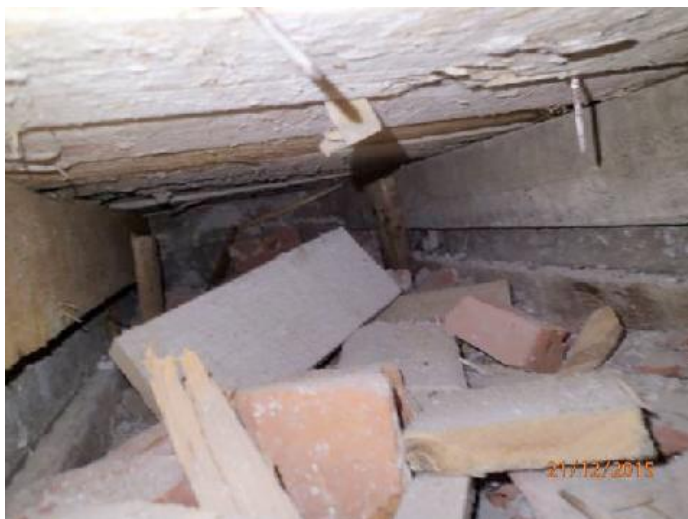
Kuva 16 Kuva ripalaataston sisältä (sisäilmaraportit).

Rakennetta avattaessa havaittiin, että välipohja sisälsi runsaasti orgaanista jätettä ja sieltä tuli vahva tunkkainen hajua. Puiset muottipuut ovat jääneet välipohjaan ja arkuista löytyi satunnaisesti muuta

rakennusjätettä, kuten kiviä ja sanomalehtiä (kuva 16). Tarkempien tarkastelujen jälkeen havaittiin, että muottipuissa on ollut aiemmin kosteutta. Ajan saatossa ne olivat kuitenkin kuivuneet. Tutkimusnäytteiden avulla todennettiin, että osassa kohtaa oli selvä mikrobikasvu tai epäilty mikrobikasvu. Lämpivienneissä rakenteiden liitoksissa ja talotekniikan läpivienneissä havaittiin puutteita. Alalaatatapalkistovälipohjaan oli sijoitettu talotekniikkaa, joka oli ajan myötä vuotanut jonkin verran. Käyttäjän tietojen perusteella rakennuksissa on sattunut aiemmin vesivahinkoja. Asbesti- ja haitta-ainetutkimuksessa huomattiin, että välipohjiin sijoitetuissa lämpölinjoissa oli asbestia sisältävät eristeet. Märkätilojen pikisivelyä tutkittaessa todettiin, ettei se sisältänyt haitta-aineita.

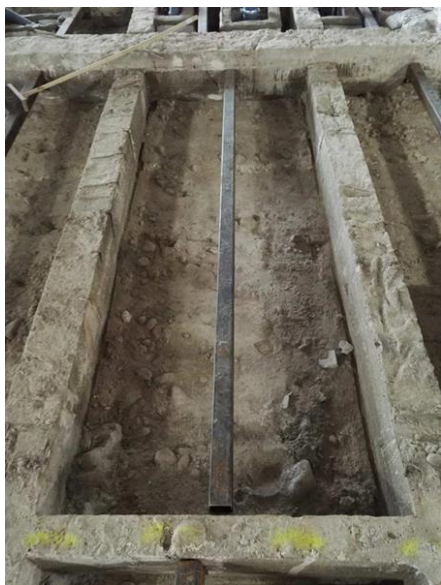
Kuva 18 Kuva puretusta ja mekaanisesti puhdistetusta arkusta (Juvonen 2017).

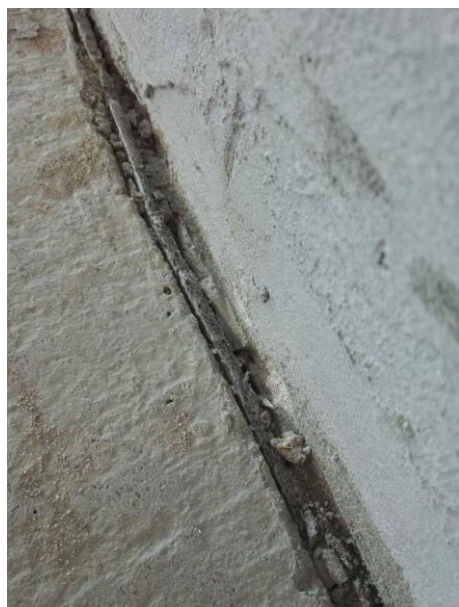
Kuva 20 Uuden välipohjan ja ulkoseinän liitos. Liitos tiivistetään tiivistyspinnoitteella (Juvonen 2017).

Sen lisäksi rakenteiden liitokset kantaviin rakenteisiin ja läpivienteihin sekä liikuntasaumot tiivistetään vesieristysmenetelmällä (kuva 20). Korjausratkaisuna tähän oli epoksinnoite, joka on tarkoitettu juuri haitta-aineiden kapselointiin. Läpivientien tiivistys on suunniteltu holkkimenetelmällä. Asennetaan läpivientä suurempi kaulus pintavalua varten, joka tiivistetään ylä- ja alapuolelta vesieristysmenetelmällä.

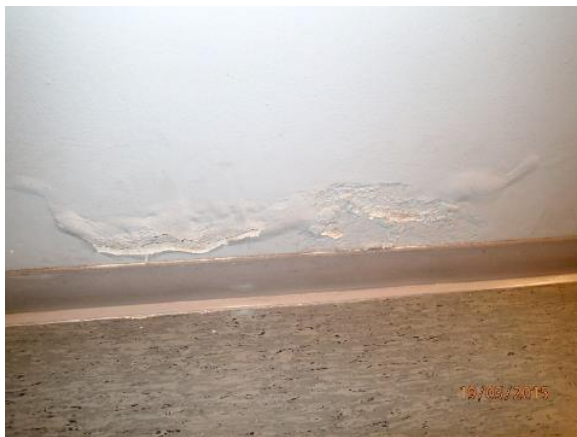
Kuva 21 Kellarin väliseinän alaosan kosteusvaurio. (Sisäilmaraportti)

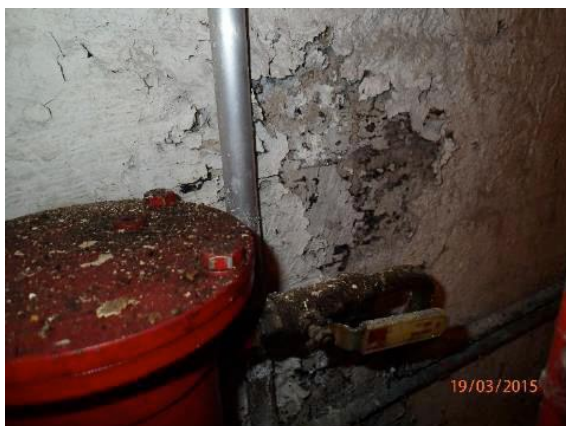
Kuva 22 Kellarin maanpaineseinän kosteusvaurio. (Sisäilmaraportti)

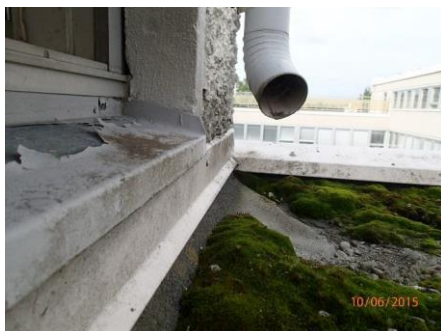
Kuva 25 Katon sijoittuminen ikkunan lähelle lisää kosteudelle altistumisen riskiä (Sisäilmaraportti).

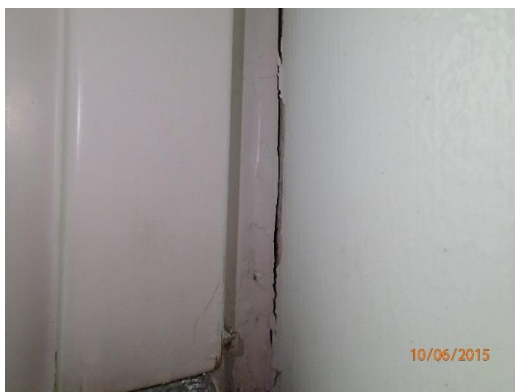
Kuva 26 Ilmavuotokohta ikkunarakenteessa (Sisäilmaraportti)

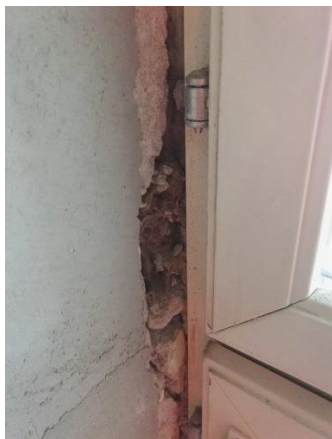
Kuva 28 Vanhojen ikkunoiden piilien rappauspinnat olivat hauraat (Juvonen 2017).

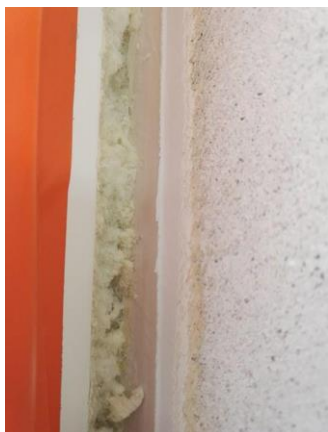
Kuva 29 Ikkuna tiivistettiin ensin uretaanivaahdolla. Tässä vaiheessa teipattiin myös raja tiivistyspinnotteelle turhan sotkun välttämiseksi (Juvonen 2017).

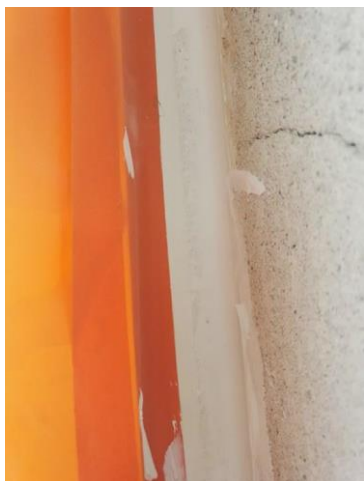
Kuva 30 Uretaanitiivistyksen jälkeen ikkunan pielet kitattiin akryylimassalla (Juvonen 2017).

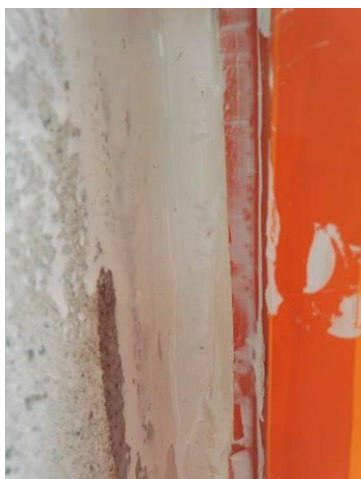
Kuva 31 Ikkuna tiivistettiin tiivistykseen sopivalla pinnoitteella. (Juvonen 2017)

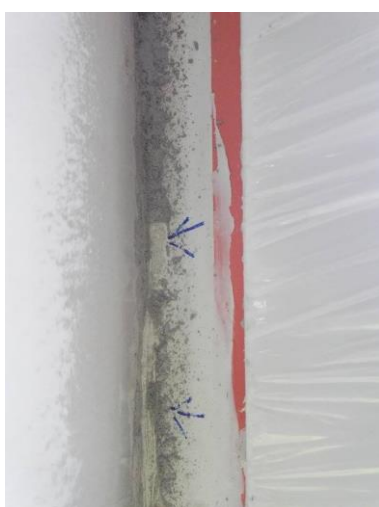
Kuva 32 Merkkiainekokeen avulla voitiin kartoittaa mahdolliset vuotokohtat. (Juvonen 2017)

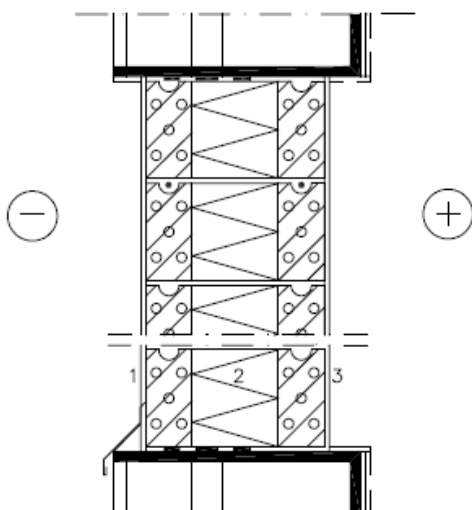
Kuva 33 Ennen aukon umpeutusta suoritetaan tiivistystyö. (Ins. toimisto Savolainen)

Vanhan ikkuna-aukon ummistus tehdään niin, että tiivistetään ensin ulkoseinä ikkunan piilien kohdalta kokonaan ja sen jälkeen aukko muurataan umpeen lämpöharkoilla (kuva 33). Uusissa ikkuna-aukoissa tiivistystyöt tehdään samalla tavalla kuin niissä, missä ikkunat vaihdetaan.

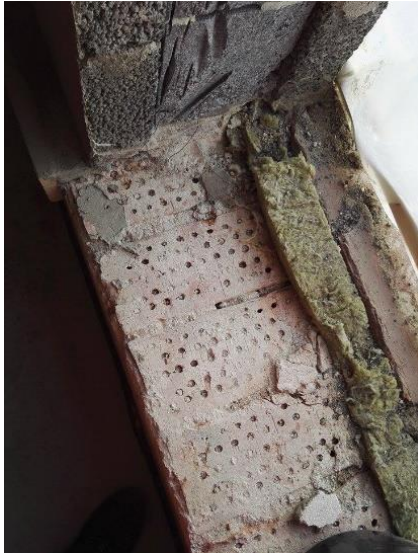
Kuva 34 Irrotetun mosaiikkibetonitason alla on huokoinen tiilialusta. (Juvonen 2017)

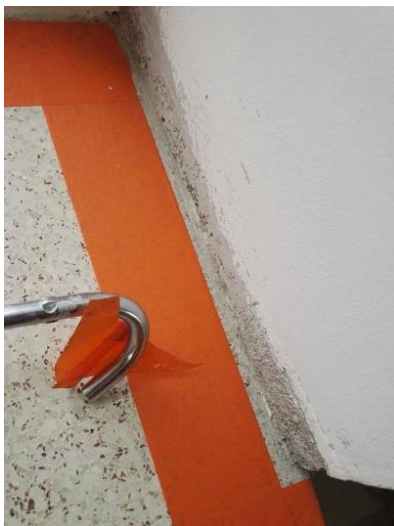
Kuva 35 Mosaiikkibetonitasojen liittymät ulkoseiniin tiivistettiin. Kuvassa rajausteippi ylimääräisen sotkun vähentämiseksi. (Juvonen 2017)
