PYÖRÄLIIKENNEONNETTOMUUDET HELSINGISSÄ 2007-2016

Ammattikorkeakoulututkinnon opinnäytetyö

HAMK Riihimäki, Liikennealan koulutusohjelma

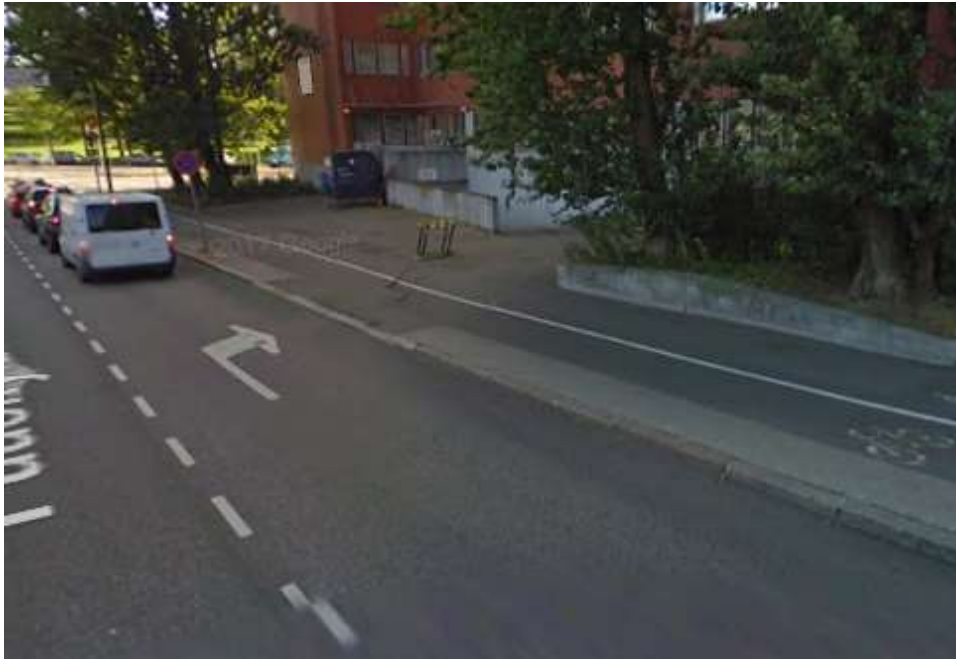
Kuva 23. Pääskylänkadulla ajokaistanuolen kohdalta kääntynyt autoilija törmäsi tarkasteltuina vuosina neljästi kuvasta katsottuna oikealta tulevan pyöräilijän kanssa. Osapuolten nopeuksiin vaikutti alamäki. (Google Maps)

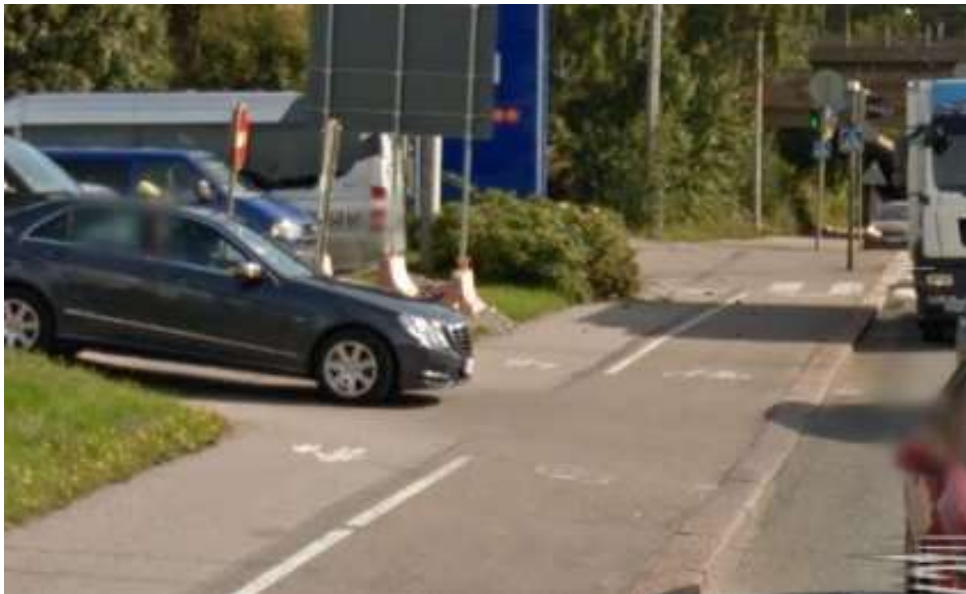
Kuva 24. Autoilijan liittyminen kiinteistöjen pihoilta kadulle on suunniteltu usein huolimattomasti. Nordenskiöldinkatu, Helsinki. (Google Maps)

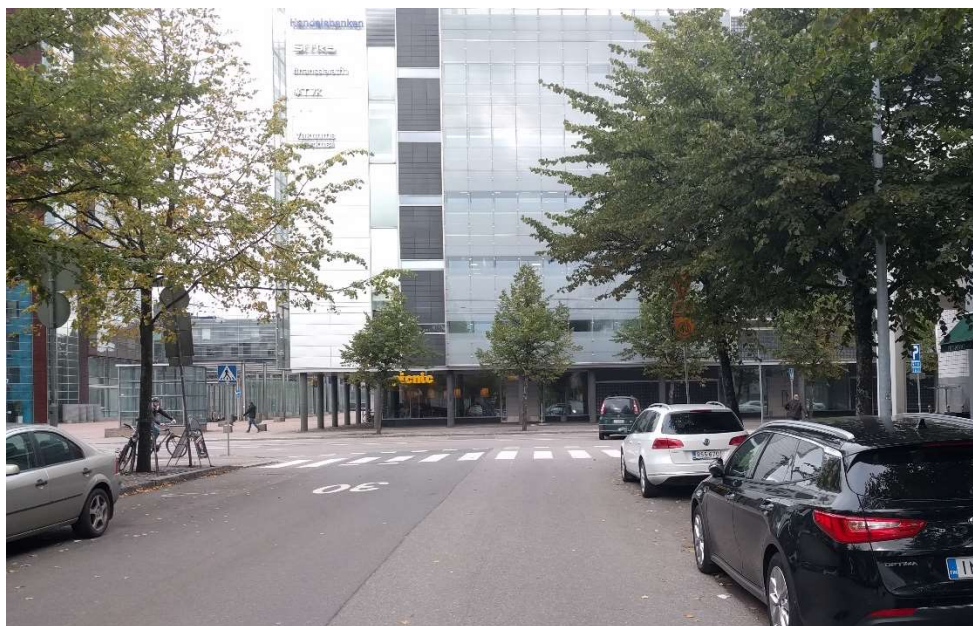
Kuva 26. Autoilijan näkemä Selkämerenkadulta risteykseen saavuttaessa. Kadunvarsipysäköinti, rakennukset ja kasvillisuus huonontavat näkemiä varsinkin oikealta tulevan pyöräilijää kohtaan.

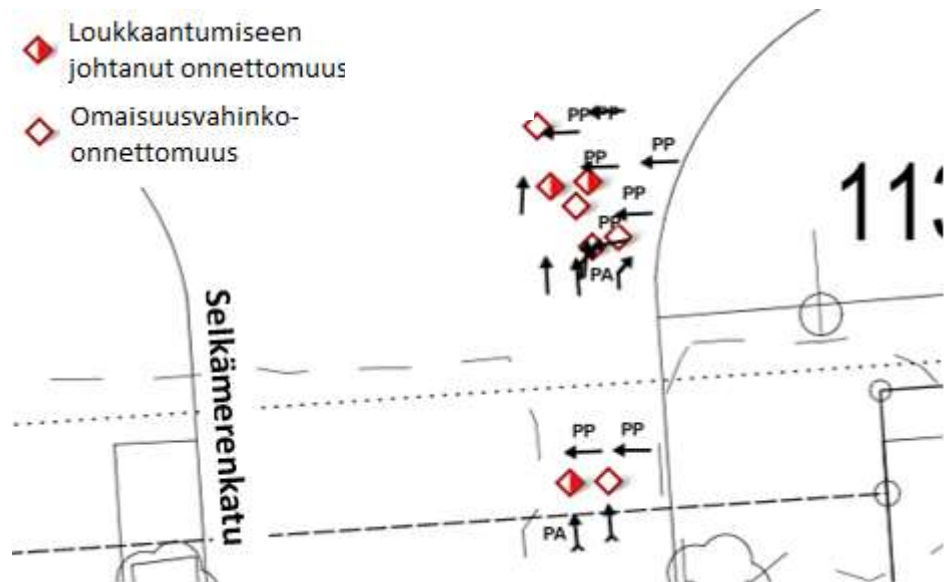
Kuva 27. Risteyksen onnettomuuskesauma. Kaikissa onnettomuuksissa pyöräilijä tuli autoilijan näkökulmasta oikealta. Onnettomuusselosteiden mukaan myös kaksi kuvan alareunaan merkittyä onnettomuutta tapahtuivat todellisuudessa pyörätien jatkeella.

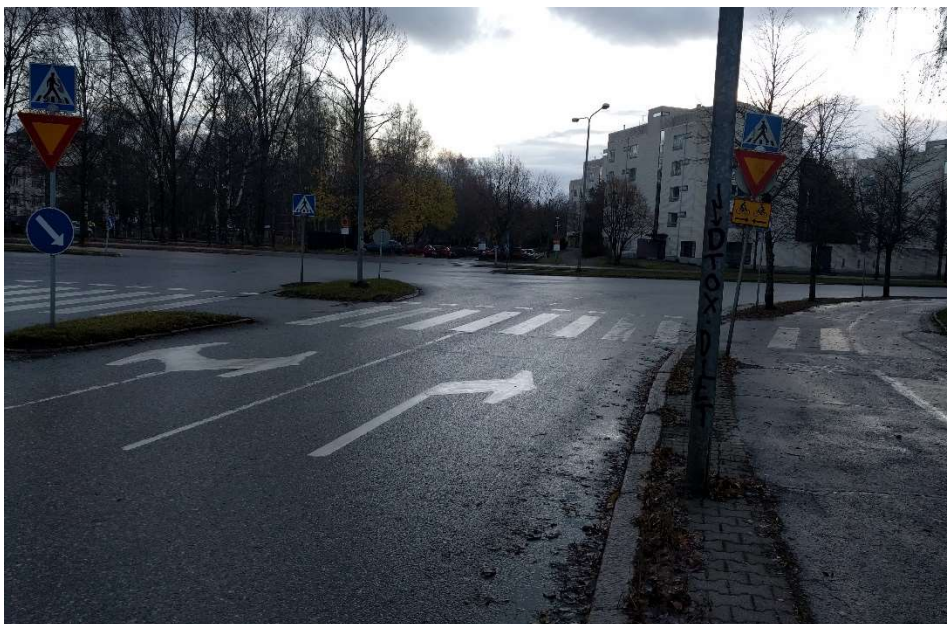
Kuva 29. Kullervonkadulla on Käpyläntielle liittyessä osoitettu kaksi kääntymiskaistaa. Suuri kaarresäde oikealle kääntymisessä mahdollistaa liittymästä läpiajamisen myös suurella nopeudella.

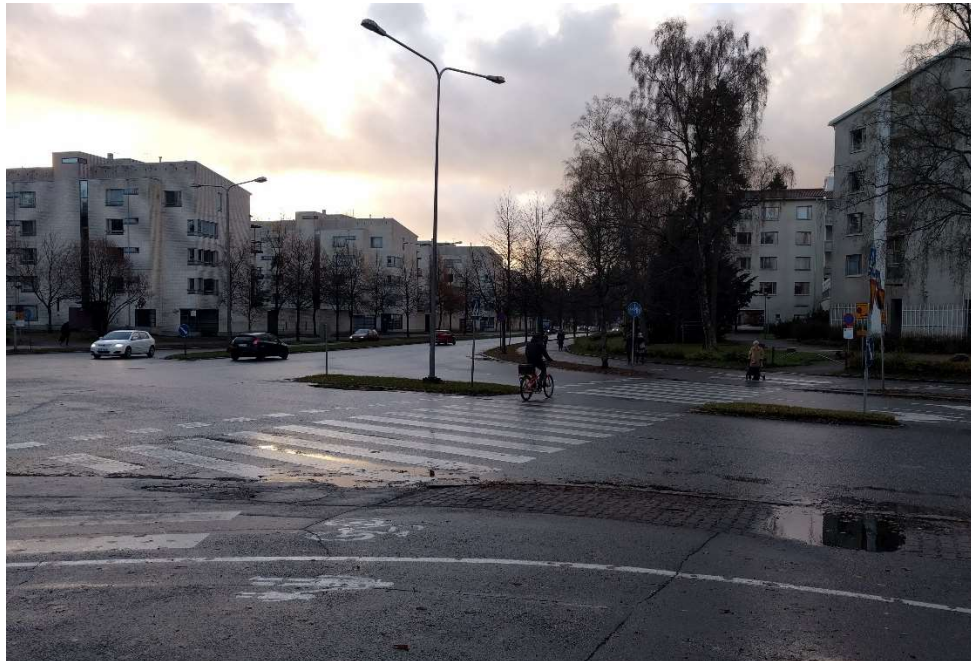
Kuva 32. Vasemmalta tulevan pyöräilijän havaitsemista vaikeuttaa auto-keskeinen liikenneympäristö.

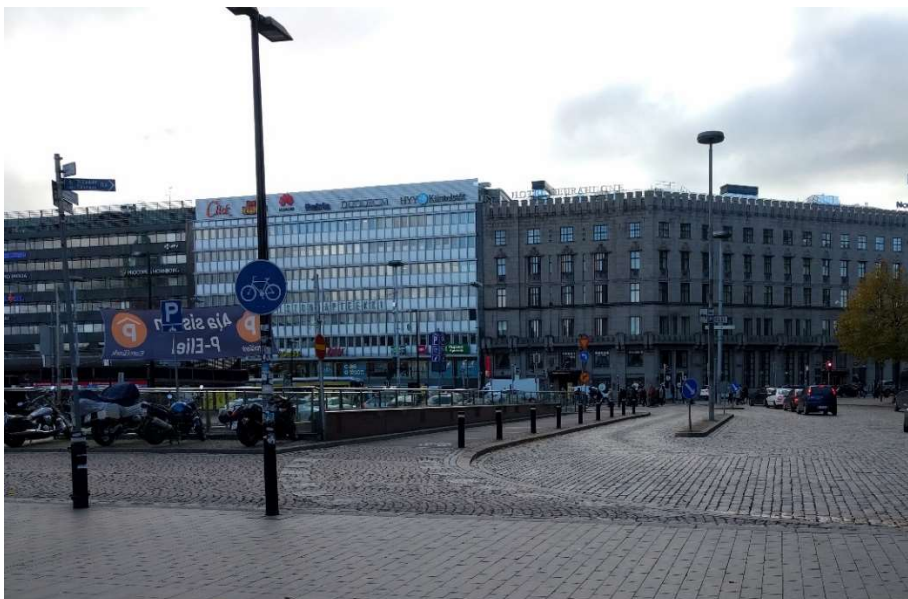
Kuva 33. Näkymä pyörätielle pyöräilijän tulosuunnasta. Autoilija saapuu risteykseen kuvasta katsottuna vasemmalta. Poliisin onnettomuusselosteiden mukaan autoilija syytti eräässä onnettomuudessa kuvan valaisinpylvästä näkemäesteeksi ja onnettomuuden syyksi.

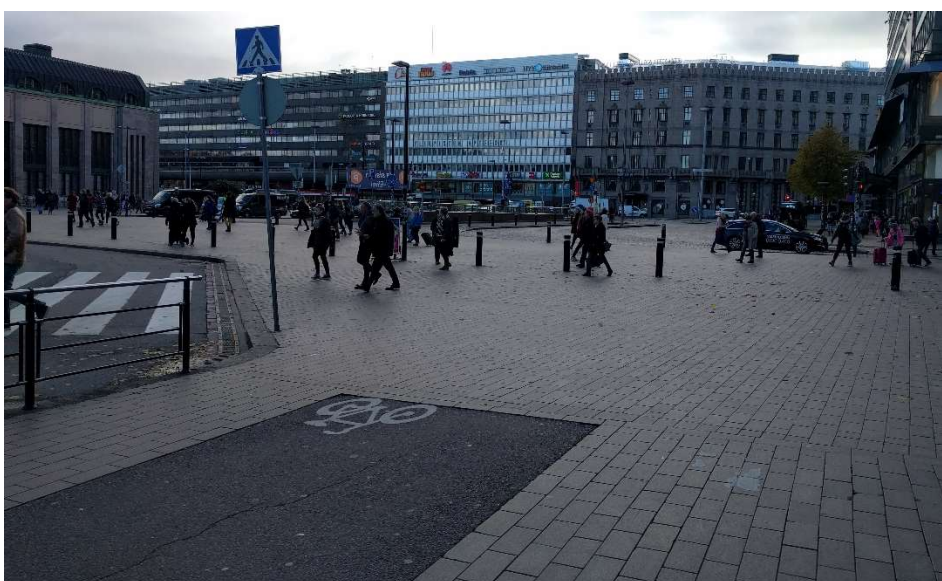
Kuva 34. Pyöräilijän on pyöräiltävä Asemanaukiolla suurien kävelijämäärien seassa. Pyörätien jatke on katuvalaisimen kohdalla.

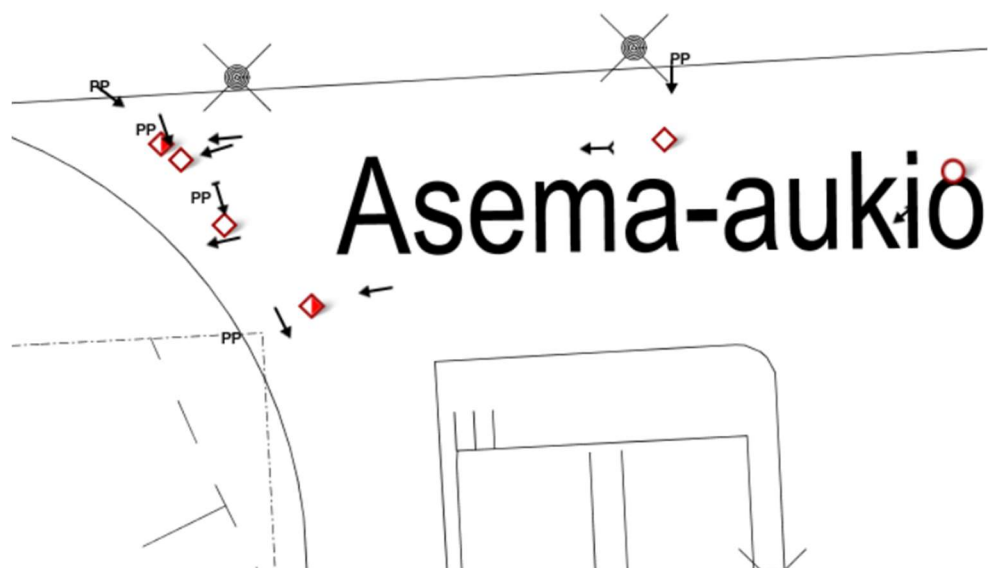
Kuva 35. Aseman-aukiolla onnettomuudet syntyivät pyörätien jatkeella pyöräilijän tullessa autoilijan näkökulmasta oikealta.

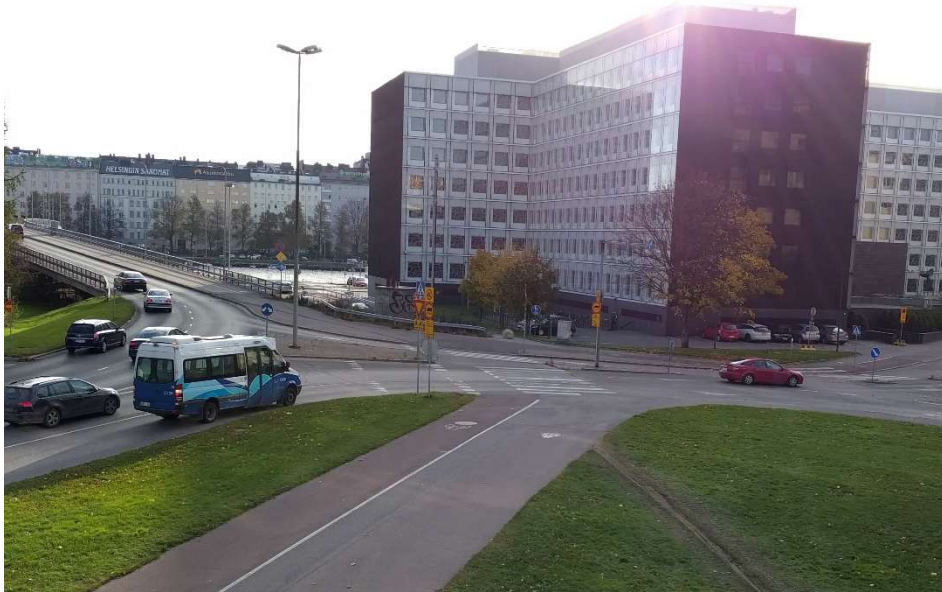
Useimmista esille nousseista onnettomuuspaikoista poiketen Hakaniemenkadulla onnettomuudet syntyivät autojen ajaessa päätieltä (Sörnäisten rantatie) sivutielle (Hakaniemenkatu). Pyöräilijän kannalta ongelmallisia ovat Sörnäisten rantatien kaksi rinnakkaista poistumiskaistaa ja ajoneuvoliikenteen suuret nopeudet. Ajoneuvoliikenne on risteyksessä pyöräilijään nähden väistämisvelvollinen, mutta liikennemerkkien lisäksi väistämisvelvollisuutta ei ole rakenteellisesti korostettu, kuten kuva 36 osoittaa.

Kuva 36. Pyöräilijä saapui risteykseen kuvan vasemmassa reunassa olevaa alamäkeä pitkin. Autoilijat poistuvat Sörnäisten rantatieltä Hakaniemenkadulle käyttäen kahta poistumiskaistaa. Autoilijan väistämismisvelvollisuus on korostettu kärkekolmioin ja kaksisuuntaisesta pyörätiestä varoittavilla lisäkivillä.

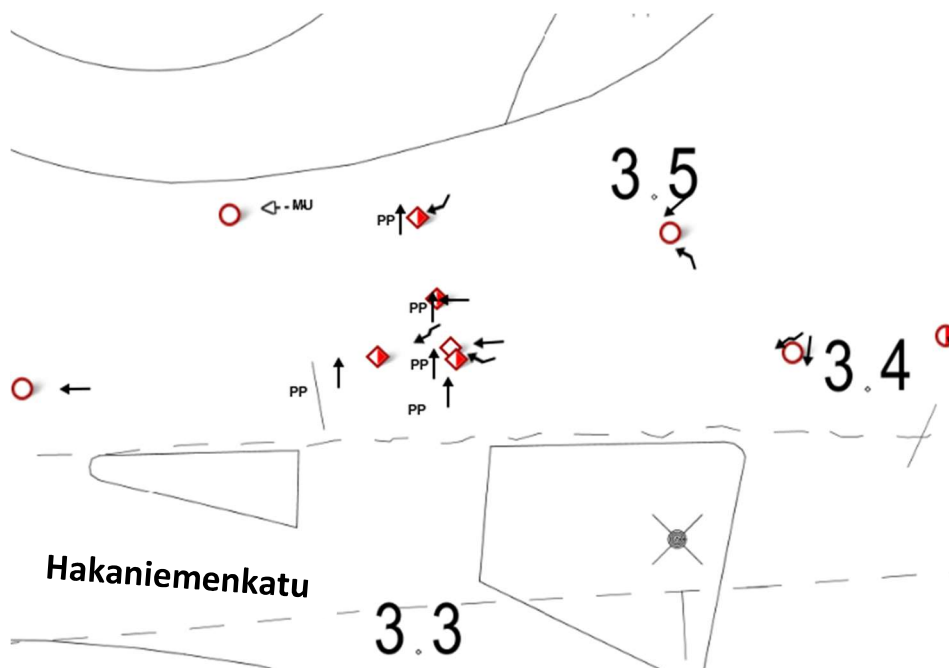
Kuva 37. Onnettomuudet Hakaniemenkadulle liityttäessä syntyivät useimmiten autoilijan vasemmanpuoleisella kaistalla tulosuuntaan nähden.

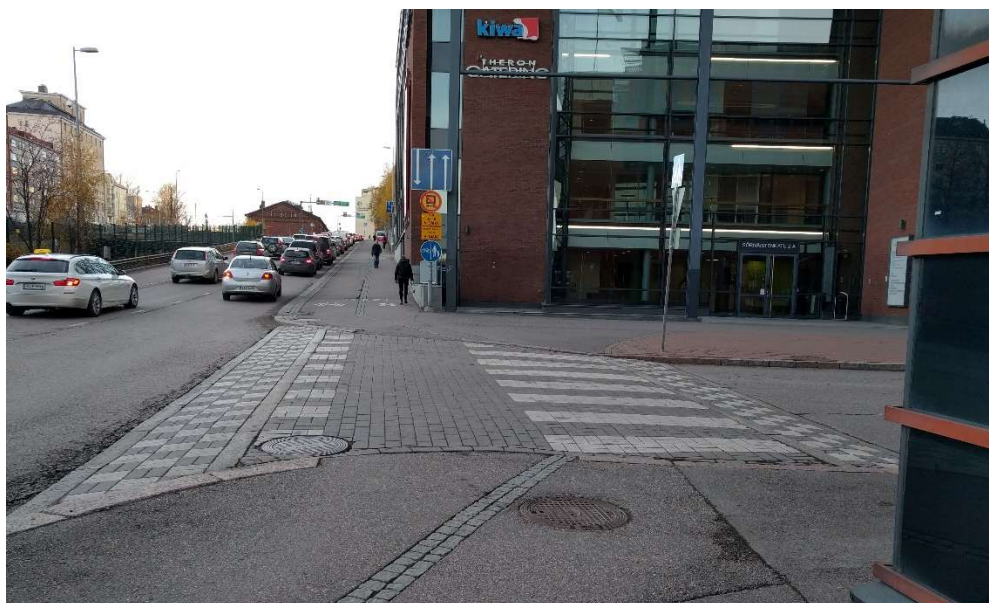
Kuva 38. Pyöräilijä saapuu pyörätien jatkeelle kuvassa näkyvää alamäkeä pitkin Sörnäistenkadulta (kuvassa oikealla) tulevan autoilijan kannalta rakennuksen muodostaman näkemäesteen takaa.

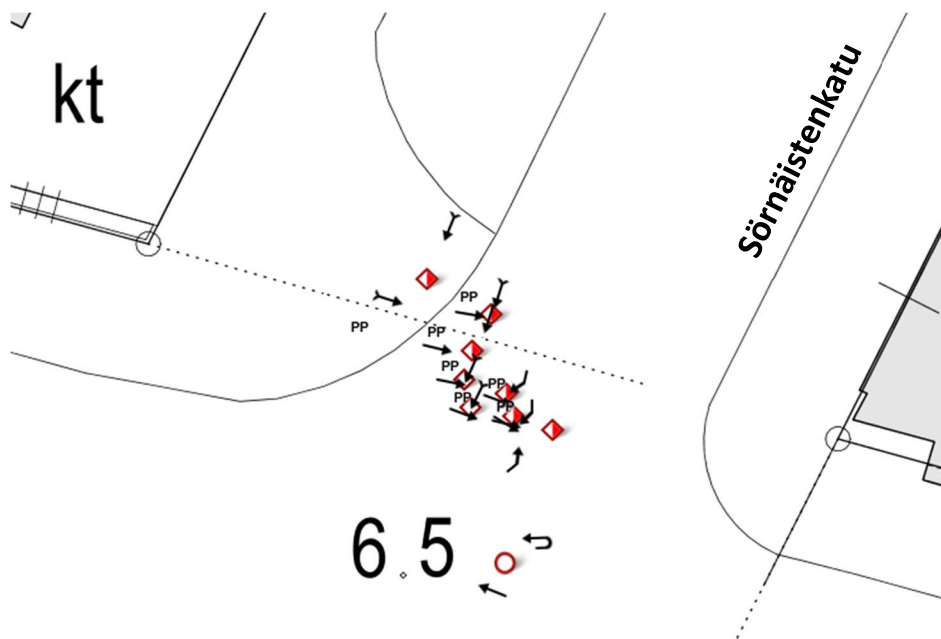
Kuva 39. Kaikissa onnettomuuksissa pyöräilijä saapui risteykseen Sörnäistenkadulta katsottuna oikealta.

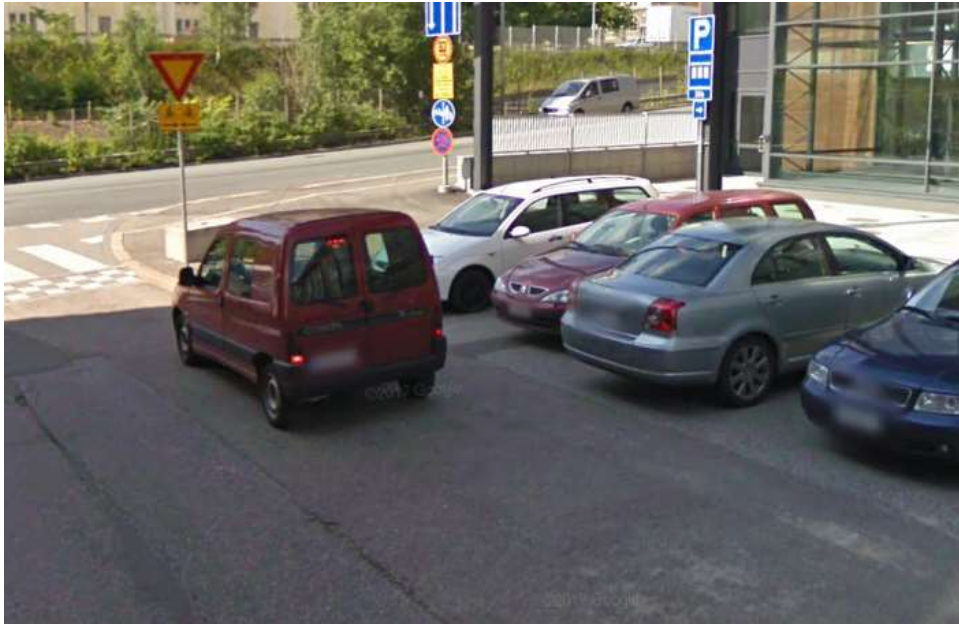
Kuva 40. Risteyksen vanha järjestely, jossa pysäköintiruutuja on risteys-alueella asti. (Google Maps)

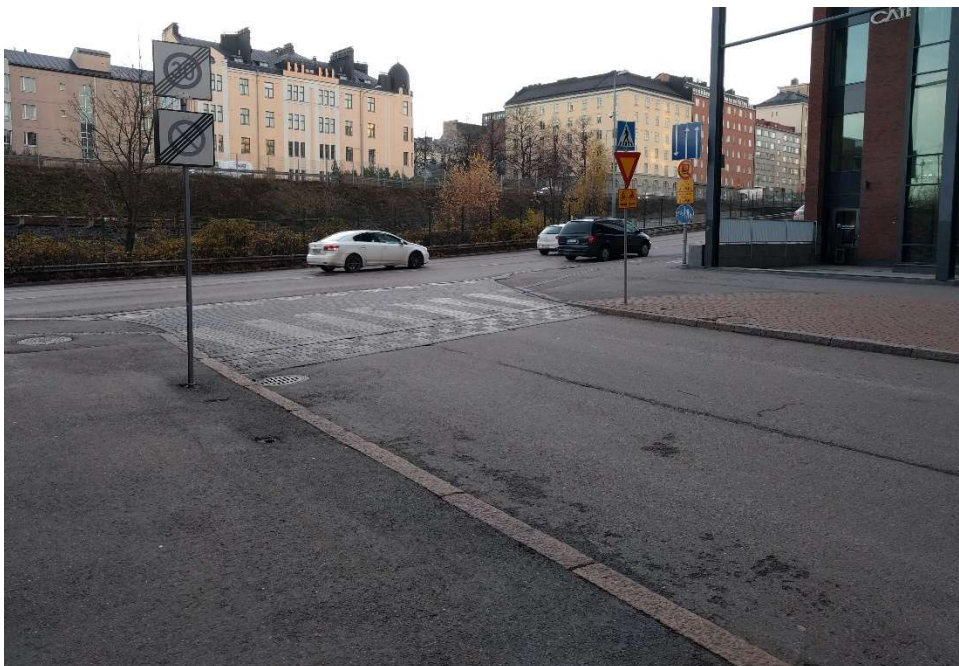
Kuva 41. Nykyisessä järjestelyssä näkymä risteykseen on parempi, kun pysäköintiruutuja poistettiin risteyksen välittömästä läheisyydestä. Toisaalta jakeluautot käyttävät tilaa edelleen pysäköintiin.

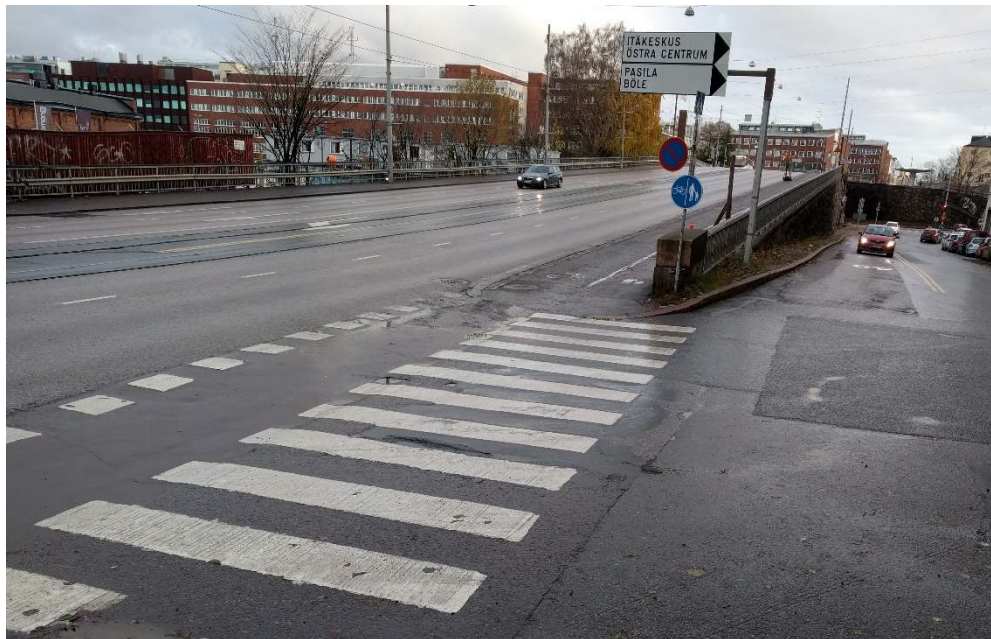
Kuva 42. Satamaradankadulta saapuva punainen auto joutuu tekemään lähes U-käynnön kääntyäkseen risteyksestä oikealle. Oikealta tulevan pyöräilijän havaitseminen on mahdollista vasta suojatien päällä.

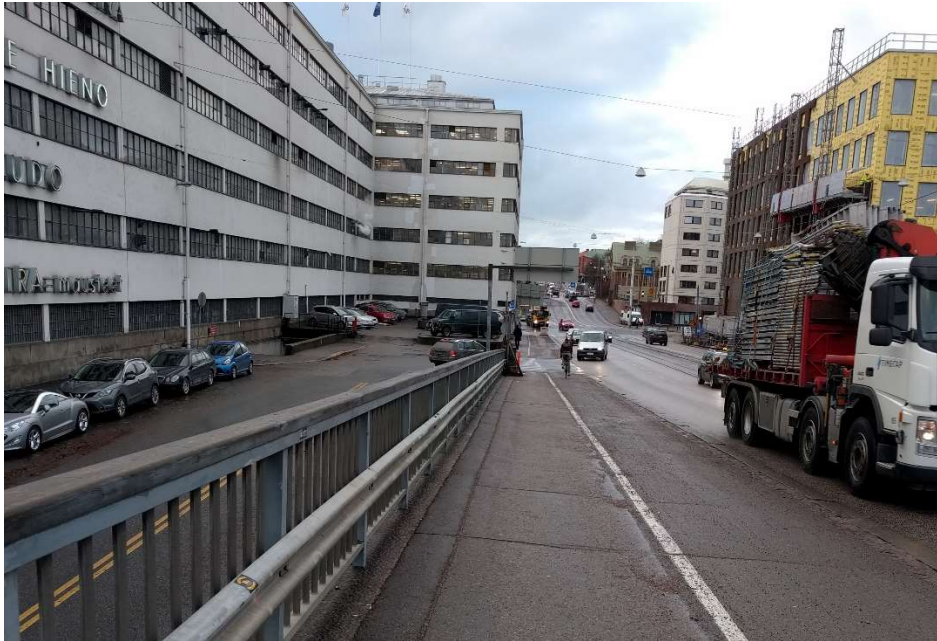
Kuva 43. Pyörätien jatkeelle juuri siirtymässä oleva pyöräilijä ja Satamaradankadulta kuvasta katsottuna vasemmalta tuleva autoilija väistivät törmäyksen täpärästi.

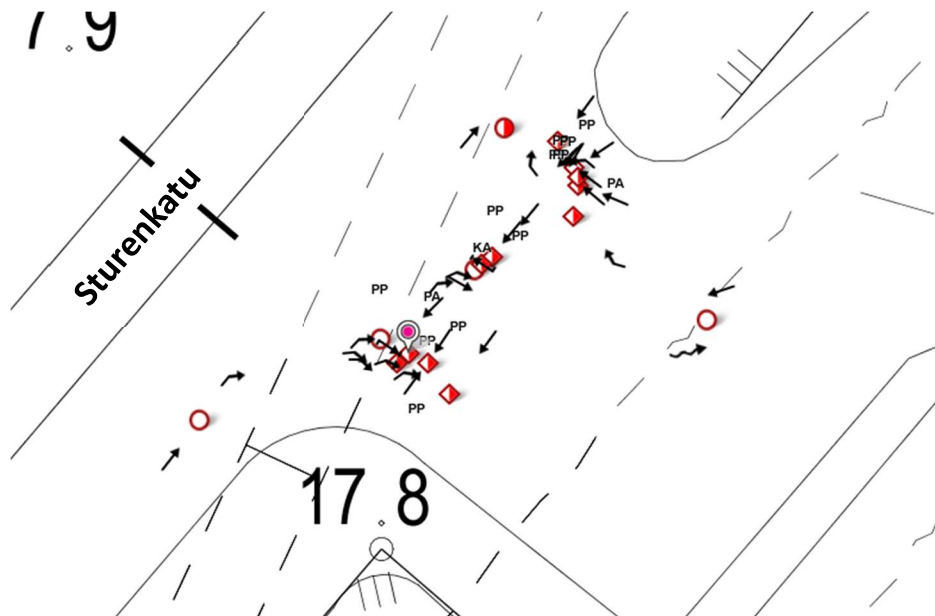
Kuva 44. Risteyksen suurin onnettomuuskasauma on syntynyt Satamaradankadulta oikealle kääntyvän autoilijan ja alamäkeen ajavan pyöräilijän törmäyksistä.

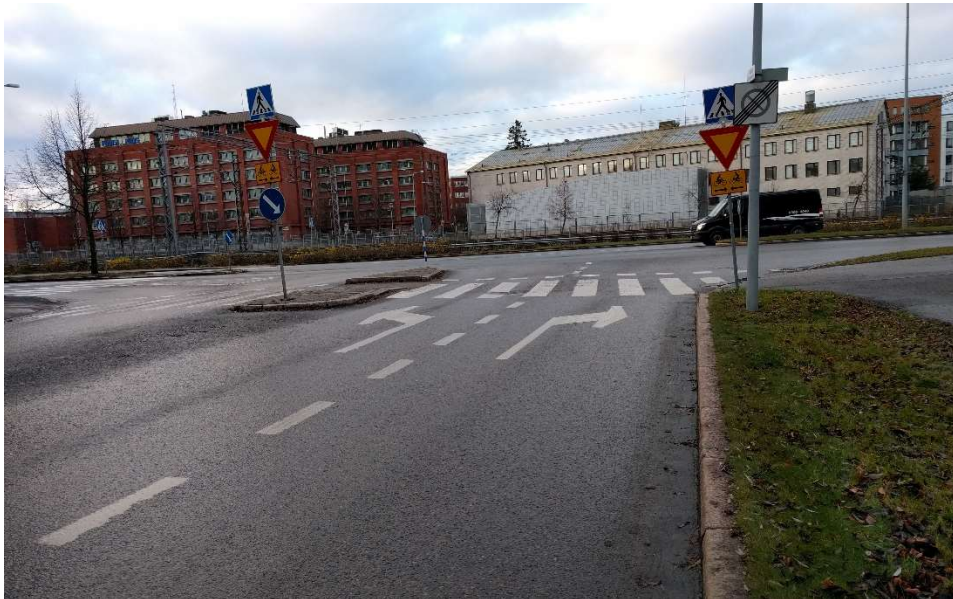
Kuva 45. Malminkaaren ja Soidintien risteys. Kuvasta katsottuna oikealla on rakennus, joka häiritsee näkemiä oikealle.

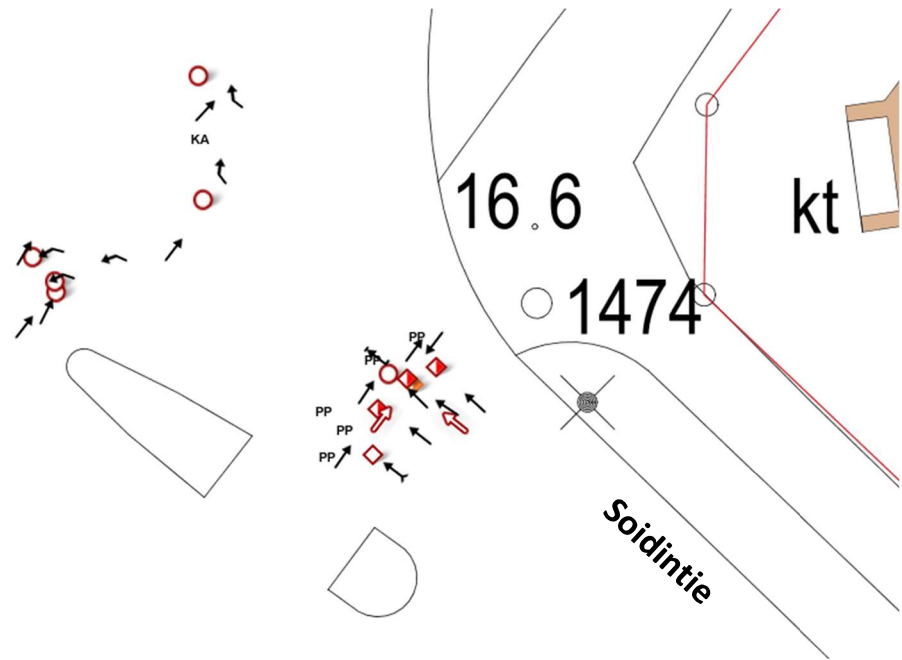
Kuva 47. Malminkaaren ja Soidintien risteyksen onnettomuuskauma. Onnettomuudet ovat jakautuneet tasaisesti molemmille kaistoille.

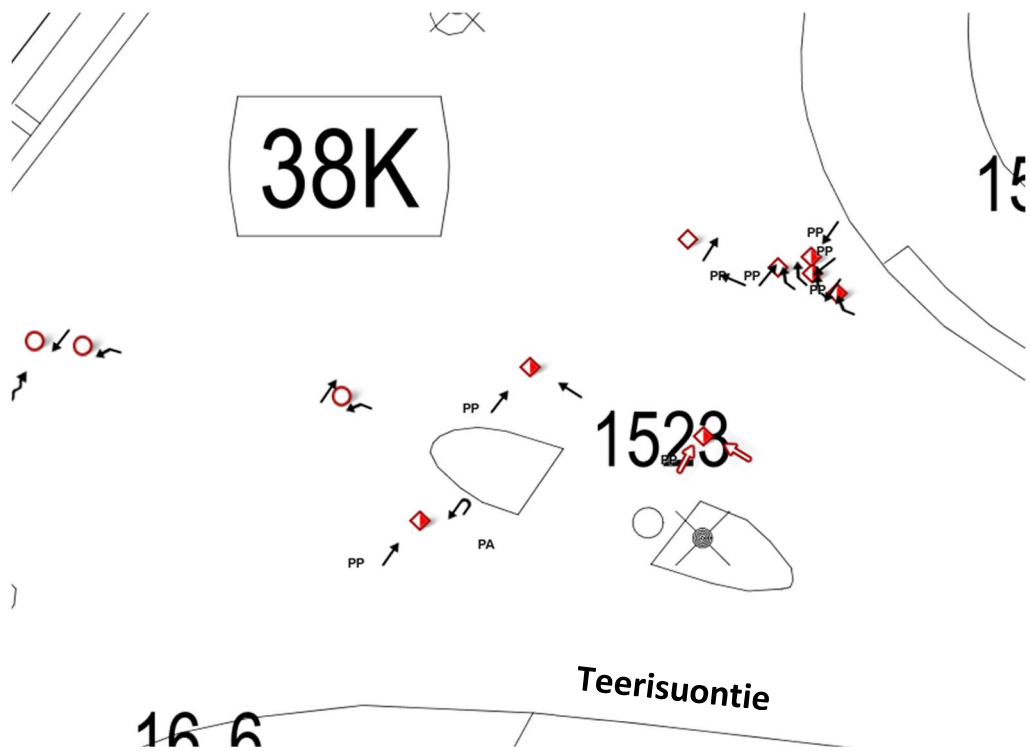
Kuva 48. Malminkaaren ja Teerisuontien onnettomuuskauma. Eniten onnettomuuksia on sattunut autoilijan kääntyessä oikealle.

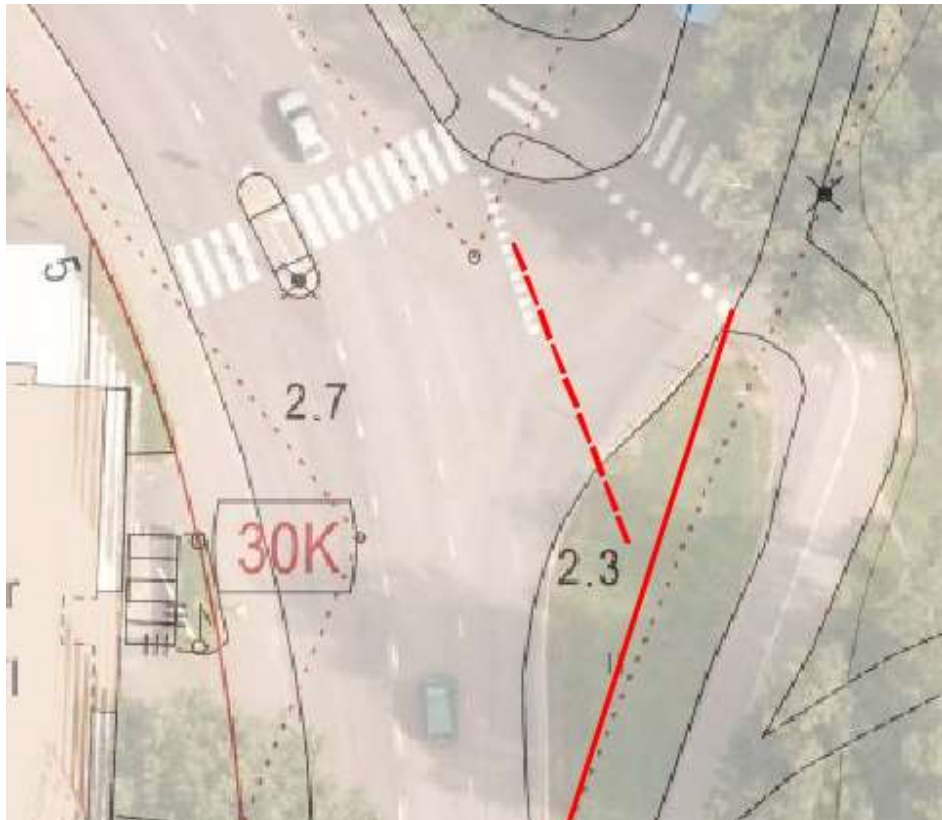
Kuva 49. Vanhassa kadun linjauksessa (punainen viiva) ja vanhassa suojatien paikassa (punainen katkoviiva) bussien nopeudet olivat korkeita. Ilmakuva ja mustat ääriiviivat kuvaavat nykytilannetta.

Kääntyvän ajoneuvon väistämismuutoksia korostettiin muuttamalla kadun linjausta kuvan 49 ilmakuvaan mukaiseksi. Tällöin kääntyvä ajoneuvo ei pysty ylittämään suojatietä suurella nopeudella. Suojatietä siirrettiin uuden linjauksen mahdollistamiseksi turvallisuuden kannalta parempaan paikkaan. Nykytilanteessa uudella pyörätien jatkeella on muutostyön jälkeen sattunut vain yksi pyöräilijän liikenneonnettomuus.

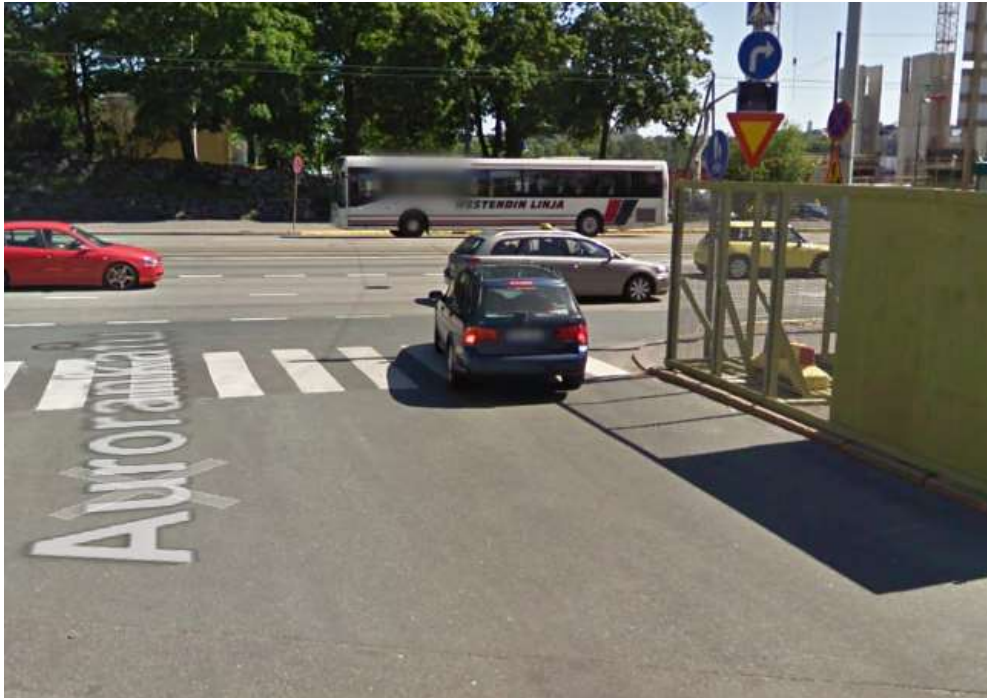
avulla. Vuosina 2008 - 2011 risteyksessä tapahtui viisi onnettomuutta, jossa pyöräilijä saapui risteykseen näkemäesteen takaa.

Kuva 52. Aurorankadun ja Mannerheimintien risteysalueella sijainneen työmaa-aidan luoma näkemäeste myötävaikutti viiteen pyöräliikenneonnettomuuteen vuosina 2008 – 2011. Nykyisin työmaan paikalla sijaitsee aukio. (Google Maps)

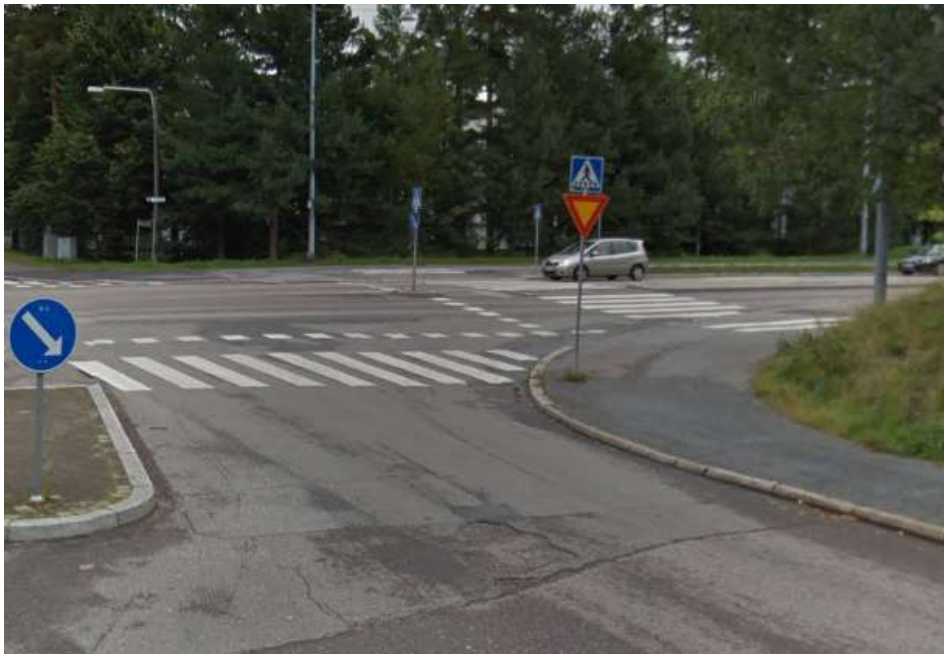
Kuva 53. Kuvan liittymähaarassa oikealle kääntyvä ja oikealta tuleva pyöräilijä joutuivat onnettomuuteen kolmesti. Kiertoliittymän myötä onnettomuuksia ei ole enää sattunut. (Google Maps)

Kiertoliittymän haasteita ja etuja pyöräliikenteen kannalta on tarkasteltu osiossa 5.3. Tietyissä paikoissa kiertoliittymällä voidaan parantaa myös pyöräilijöiden turvallisuutta vanhaan liittymäjärjestelyyn verrattuna. Tällainen tilanne on esimerkiksi Kallvikintien ja Rastilantien risteyksessä Helsingin Vuosaarissa (kuva 53), jossa nelihaaraliittymä muutettiin kiertoliittymäksi vuonna 2013. Vanhan risteysjärjestelyn aikana Rastilantieltä oikealle kääntyvän auton ja oikealta tulevan pyöräilijän välillä sattui kolme poliisin tietoon tullutta onnettomuutta. Liittymän muutostyön jälkeen onnettomuuksia ei ole sattunut.
