LIPERIN PALOASEMAN KUNTOARVIO JA PTS-EHDOTUS

Opinnäytetyö
Huhtikuu 2018

Title
Condition Assessment and Long Term Maintenance Plan of Liperi Fire Station

Selkärannantie 1, 83100 Liperi

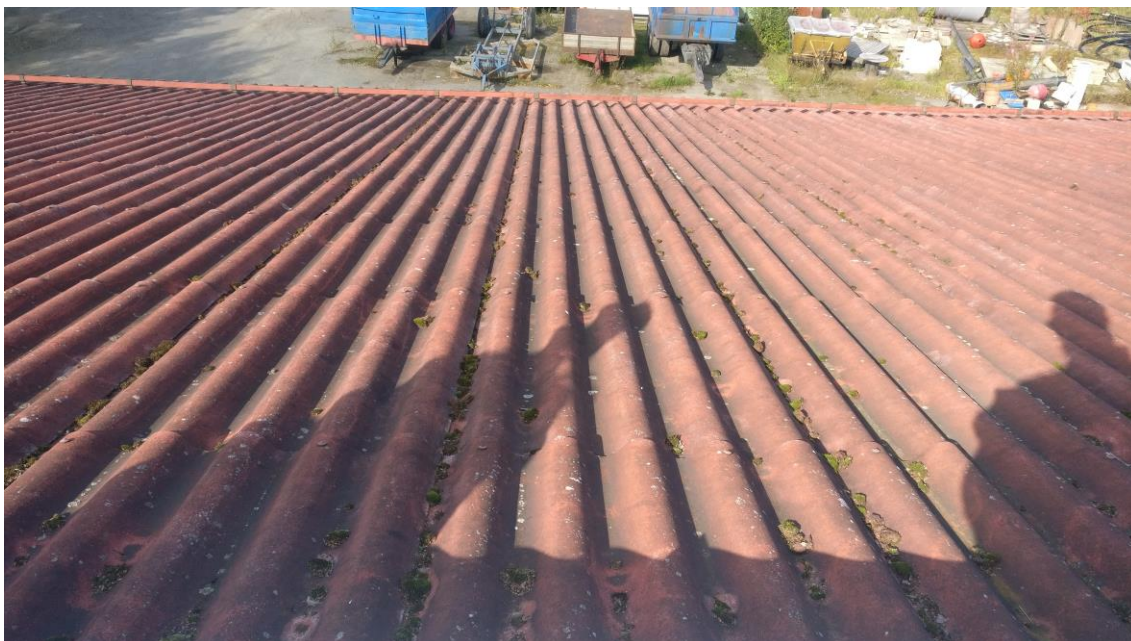
Kuva 7. Asbestia sisältävä varttikate

Kiinteistön kiireellisin korjaustarve on vesikatto. Vesikate on asbestia sisältävä varttikate ja katteen pinta on kulunut ja haalistunut sekä katteen kiinnikkeet ovat paikoin nousseet ylös ja tiivisteet kovettuneet. Aluskatteena toimiva panssarialuskate on tummunut kosteudesta sekä osa panssarialuskatteista roikkuu poissa paikoiltaan ullakkotilassa.

- Räystäskourujen puhdistaminen.
- Harjan peltien maalaus-kunnostus.
- Aluskatteen korjaus.
- Varttilevyjen kiinnityksien korjaaminen.
- Varttilevyn pinnoittaminen.
- Suositellaan koko vesikattorakenteen uusimista (Vesi- ja aluskate, räystäskourut ja syöksytorvet, vesikattovarusteet).

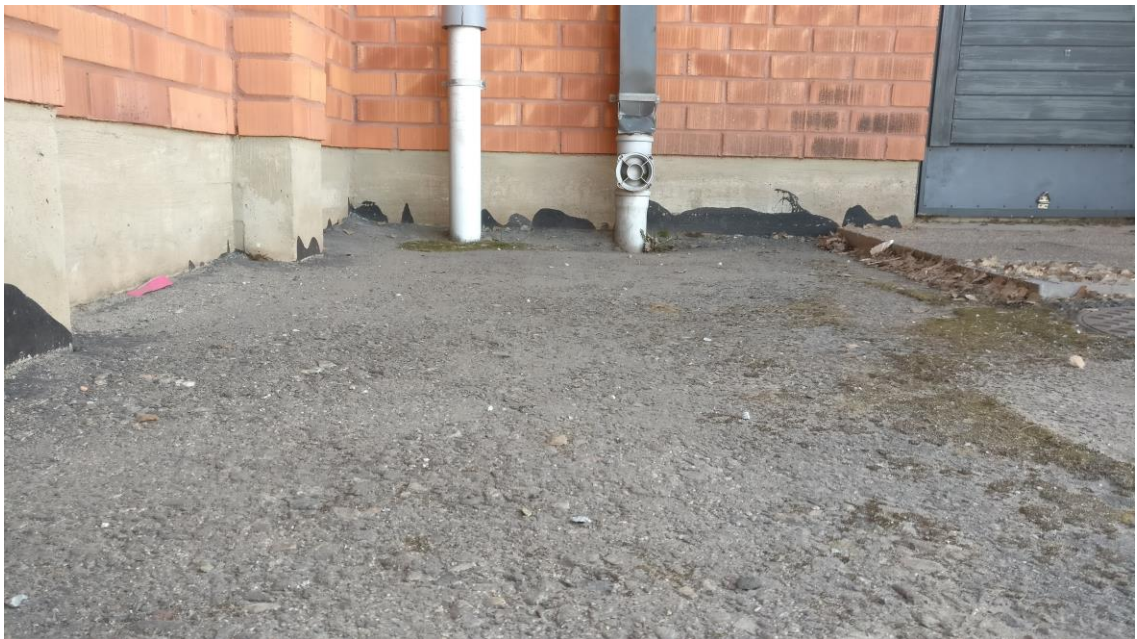
- Maankallistukset ovat seinään päin osittain rakennuksen ympärillä, josta johtuen asfalttipäällysteessä on havaittavissa sammalkasvustoa.
- Rakennuksen itäpuolella nurmialuetta ei ole eristetty sokkelista ja aiheuttaa kosteusrasitusta sokkeliin.

Kuva 1, rakennuksen länsipuolella puutteellinen kallistus ja sammaloitumista.

- Pihan uusimisen yhteydessä maankallistukset muotoillaan rakennuksesta poispäin.
- Nurmialue eristetään sokkelista esimerkiksi kivirouhekaistalla.

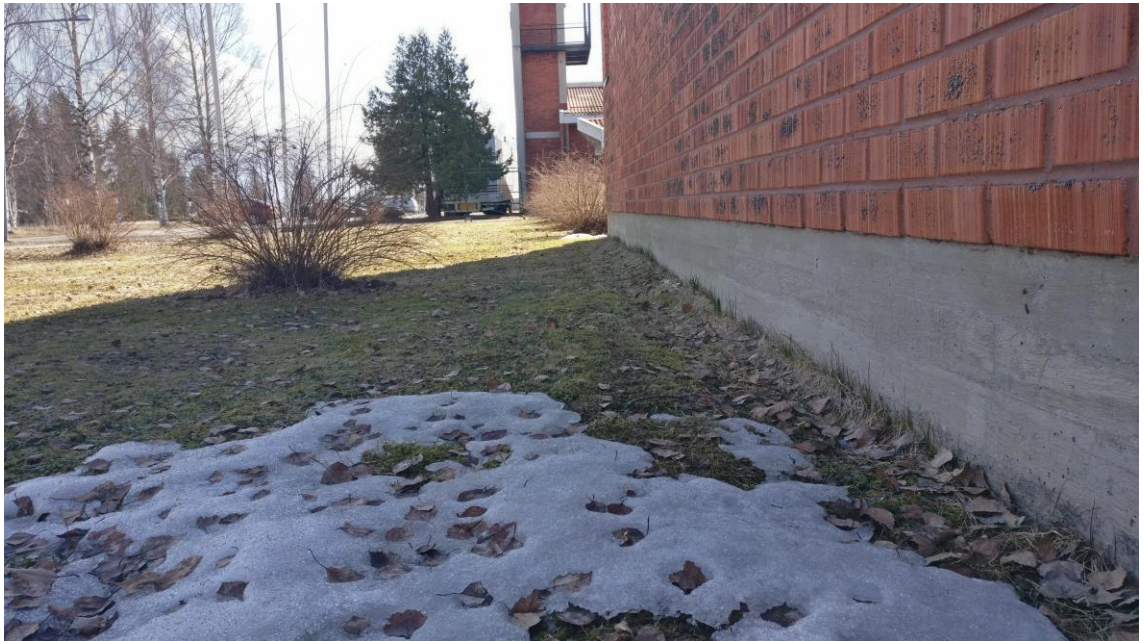
Kuva 2, nurmialueesta johtuva sokkelin kosteusrasituksen lisääntyminen.

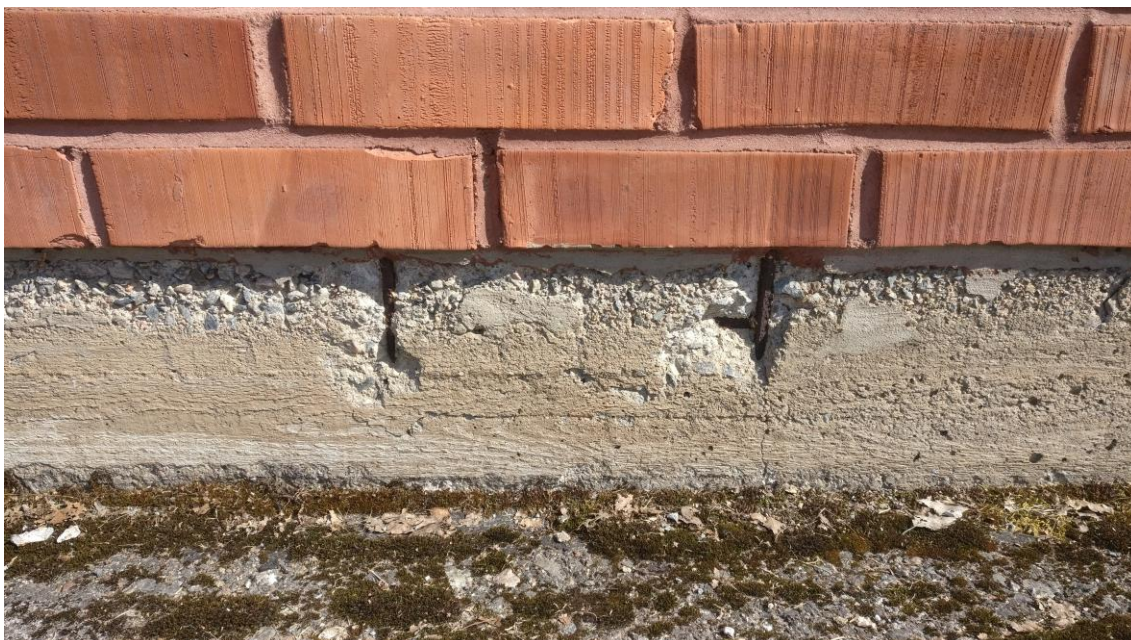
Sokkelissa halkeamia sekä raudoitukset paikoin näkyvissä.

Kuva 3, sokkelin raudoitukset näkyvissä ja ruosteessa. Suojabetonipaksuus jäänyt liian pieneksi.

- Sokkelin sileäpintavalujen korjaukset ja paikkaukset.
- Sokkelin vedeneristeen lisääminen pihan uusimisen yhteydessä.

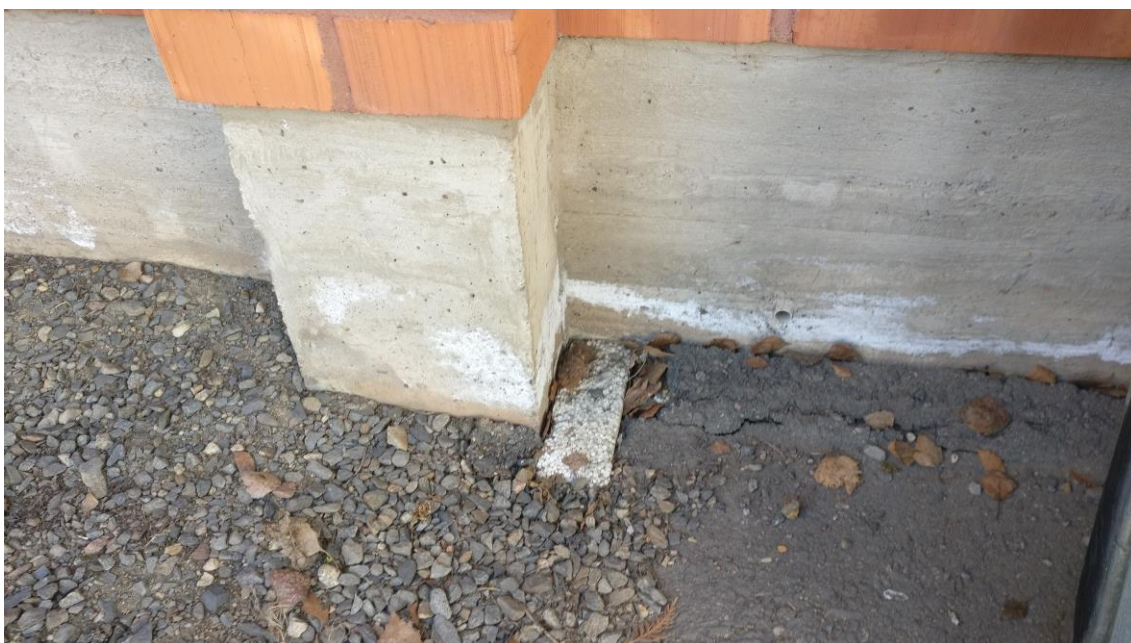
Kuva 4, liiallinen kosteus aiheuttaa sokkeliin kalkkihärmettä.

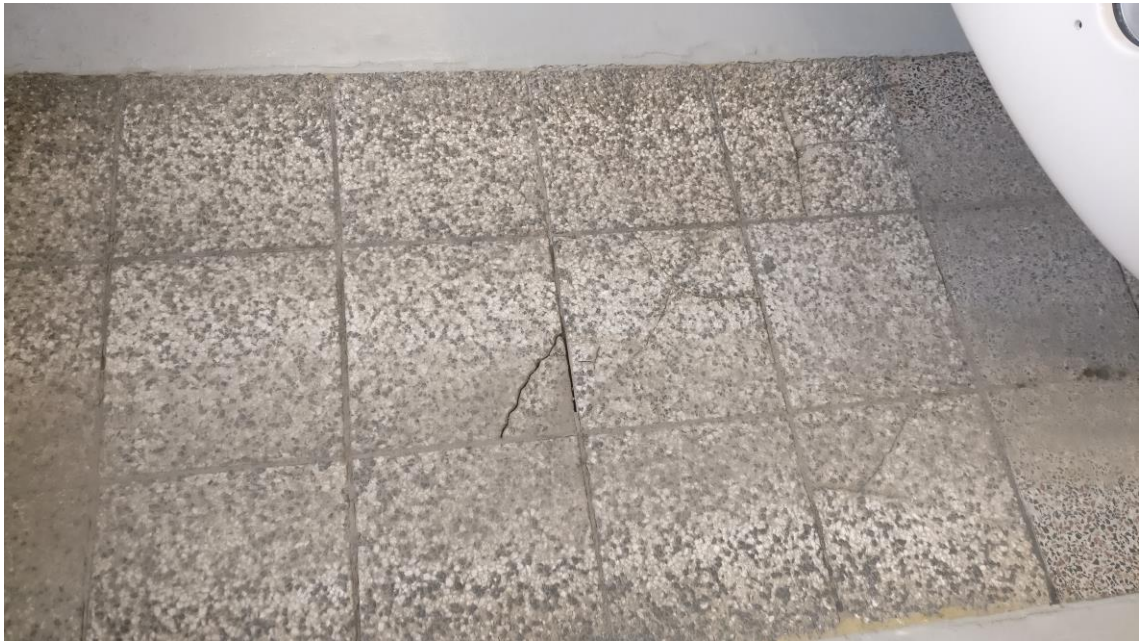
Kuva 5, paloautohallin ajourien haljenneita laattoja.

- Paloautohallin ajourien laattojen uusiminen.
- Paloautohallin liikuntasauvojen uudelleen massaaminen.
- Betonijalkalistojen paikkaaminen tai jalkalistojen purkaminen ja vaihtoehtoisten jalkalistojen asentaminen.
- Pesuhallin letkunpesualtaan maalaaminen.
- Betonipintaisten lattioiden maalauskuunnostus.

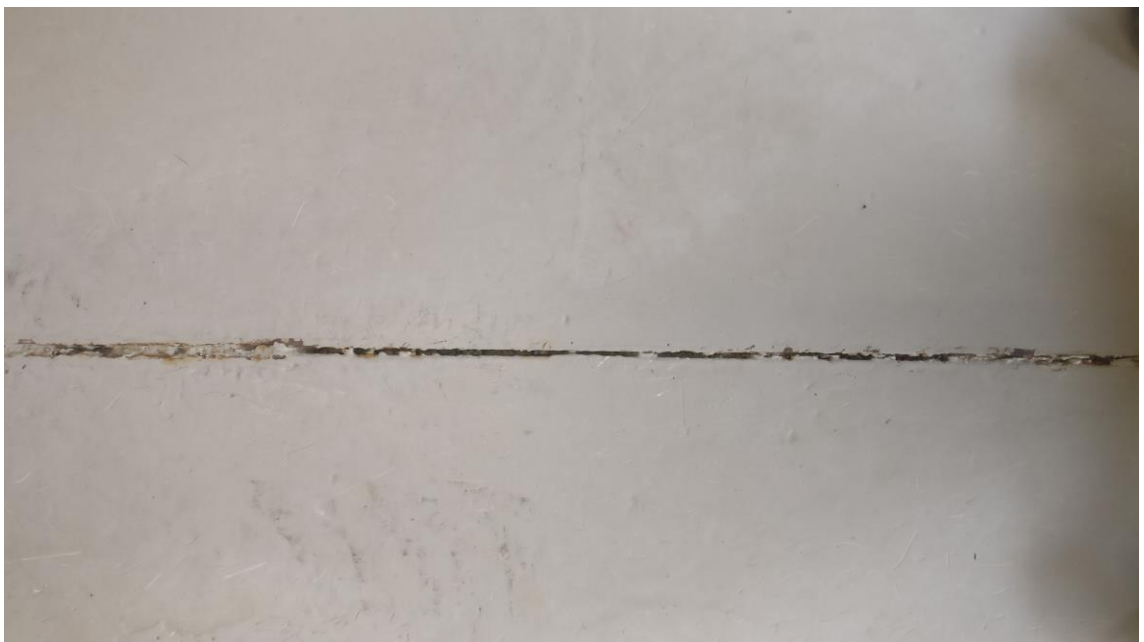
Kuva 6, paloautohallin liikuntasauvojen puutteelliset massaukset.

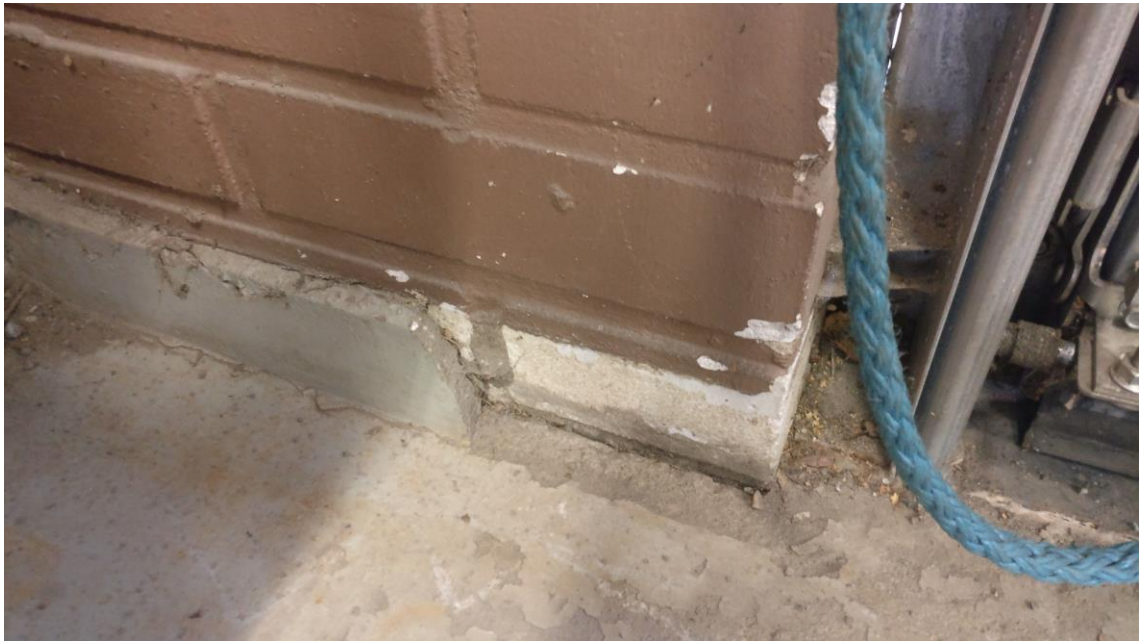
Kuva 7, pakettiauto-traktoritallin haljennut betonijalkalista.

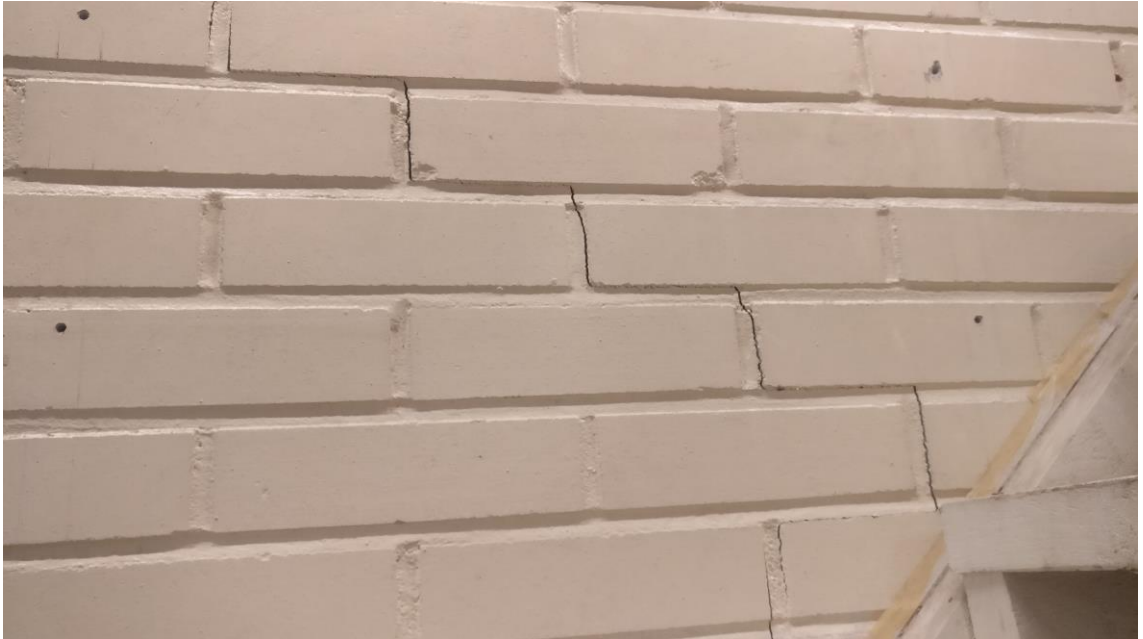
Kuva 8, paloautohallin sisäpuolisen tiiliseinän muurauksien halkeama.

- Seinien maalaus-kunnostuksen yhteydessä halkeamien paikkaaminen.

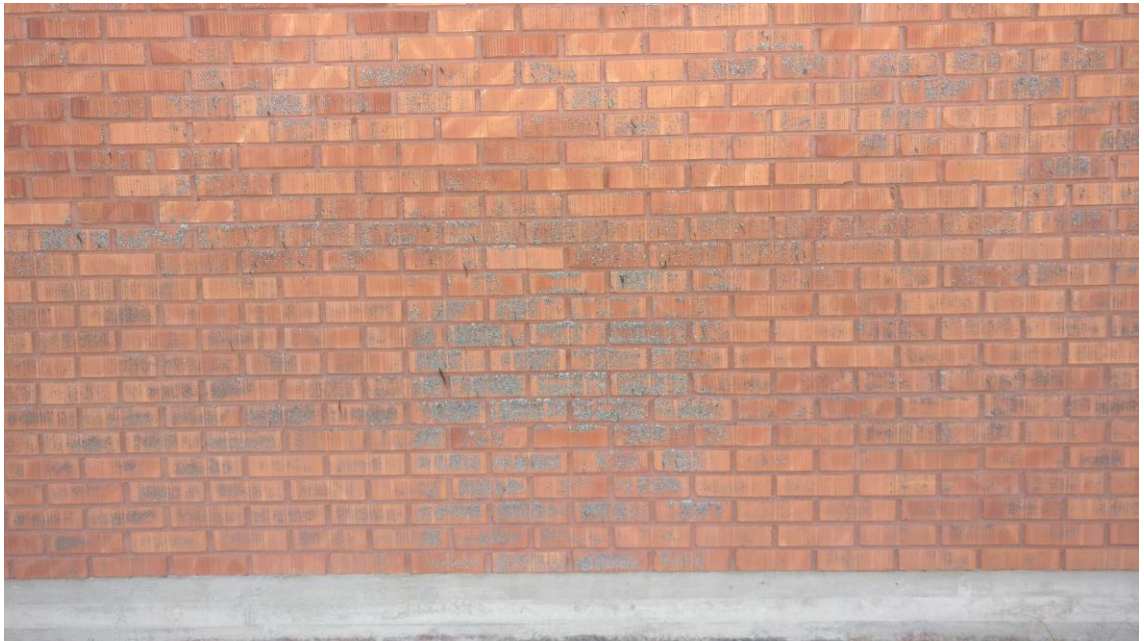
Kuva 9, tiiliverhouksen jäkäläkasvusto sekä riittämätön tuuletus.

- Julkisivun tuulettumisen varmistaminen (kolmen ensimmäisen tiilirivin jokaisen kolmannen pystysauman aukaiseminen), edellyttäen että julkisivun rakenteessa on tuulensulku (paperi tai levy), jotta ilmankulku estyy ennen lämmöneristettä.
- Julkisivun tiiliverhouksen puhdistaminen jäkäläkasvustosta.
- Ikkunoiden maalaus- ja tiivistykset sekä tiivistyksien uusiminen.

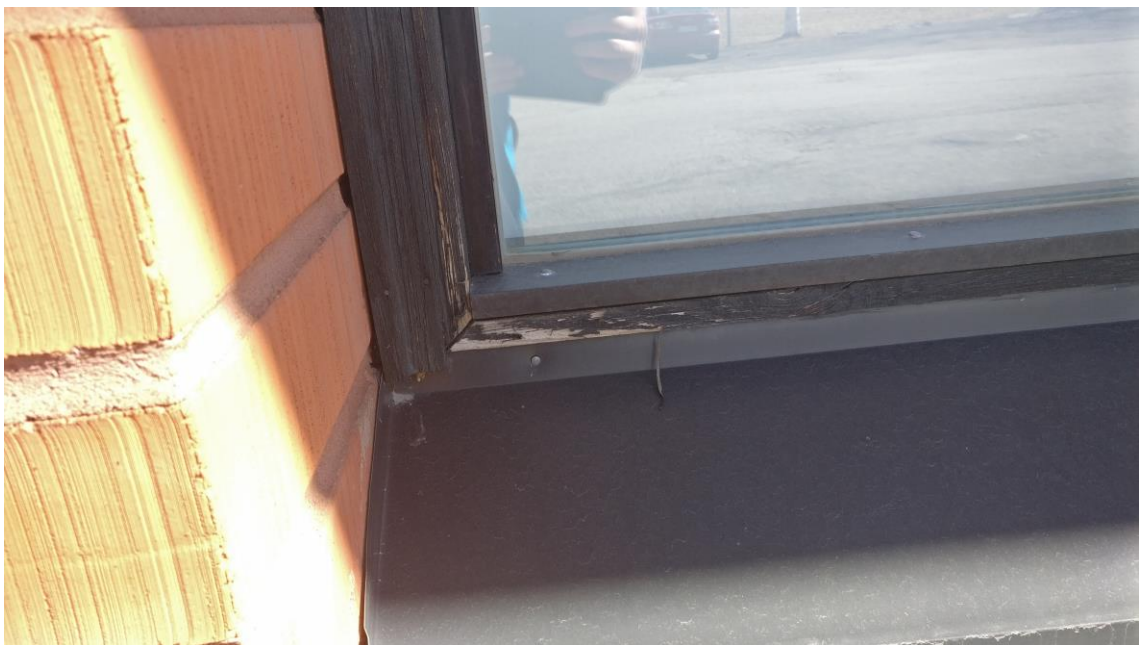
Kuva 10, ikkunan listojen haalistunutta ja hilseilyttä maalipintaa.

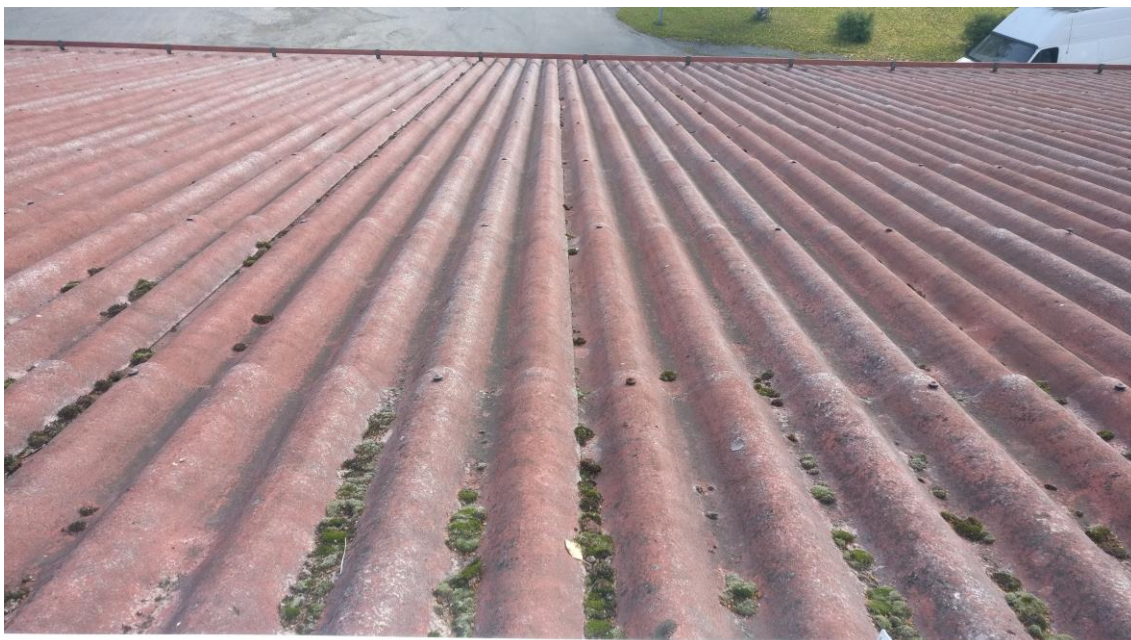
- Varttikatteen kiinnikkeet ovat nousseet ylös ja tiivisteet ovat huonokuntoiset.
- Panssarialuskatteet roikkuvat tai ovat tippuneet sekä niissä on huomattavissa kosteuden aiheuttamaa kupruilua ja värjäämistä.
- Räystäskouruissa on sammalkasvustoa.
- Varttikatteen pinnoite on kulunut.
- Harjatuuletuksen peltien maalit ovat kuluneet.
- Varttikatteen urissa on sammalkasvustoa.
- Räystäskourujen sekä syöksytorvien maalipinnat ovat haalistuneet. Syöksytorvissa on kolhiintumia.
 - Räystäskourujen ja syöksytorvien tekninen käyttöikä 25-40 vuotta.
- Kattoturvatuotteiden puutteellisuus. (kulkusillat)

Kuva 11, varttikatteen kulunut pinta, sammalkasvustoa sekä nousseet kiinnikkeet.

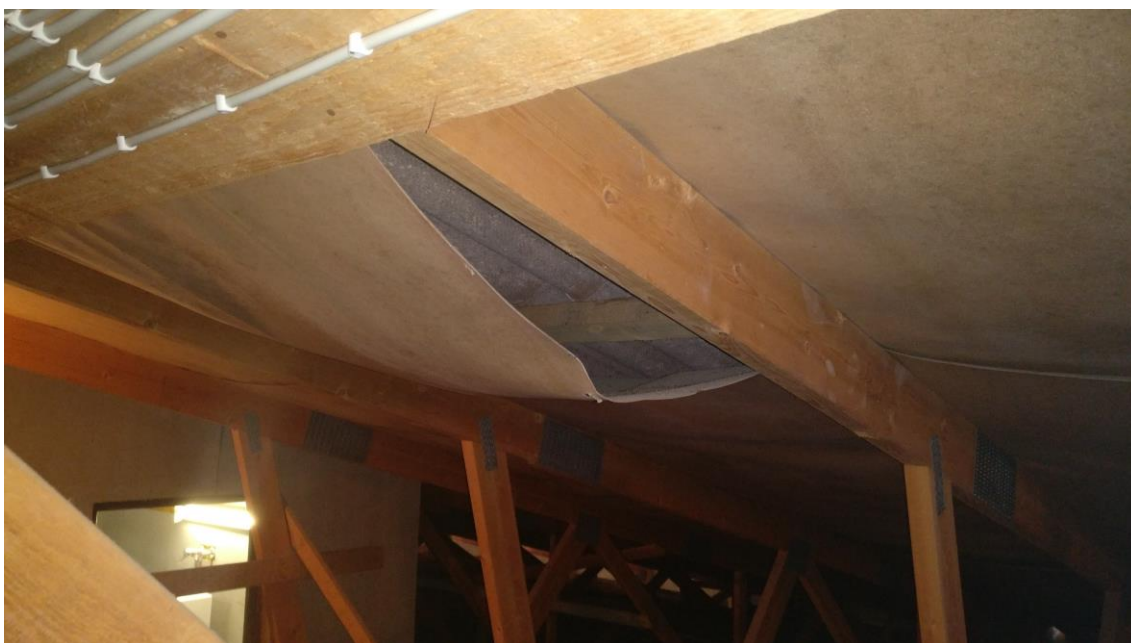
Kuva 12, vesikattorakenteen roikkuvia panssarialuskatteita.

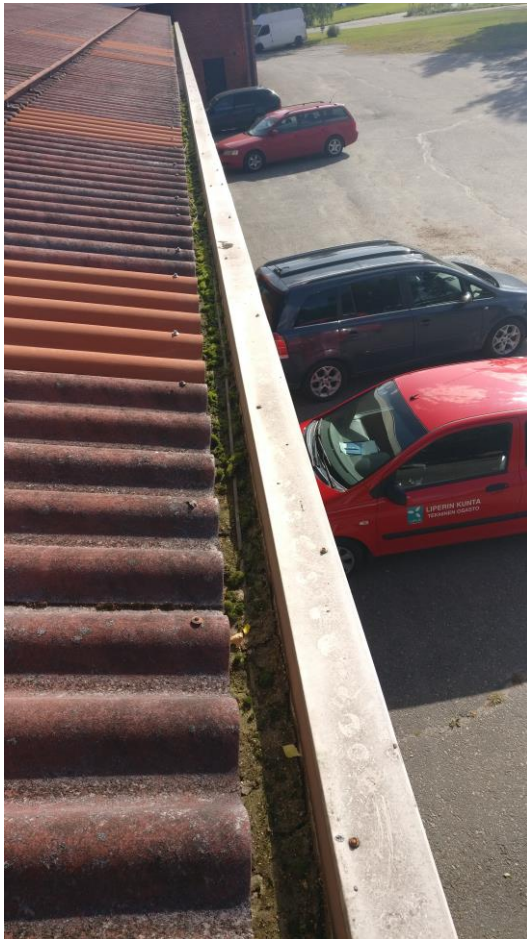
Kuva 13, kasvustoa räystäskouruissa.

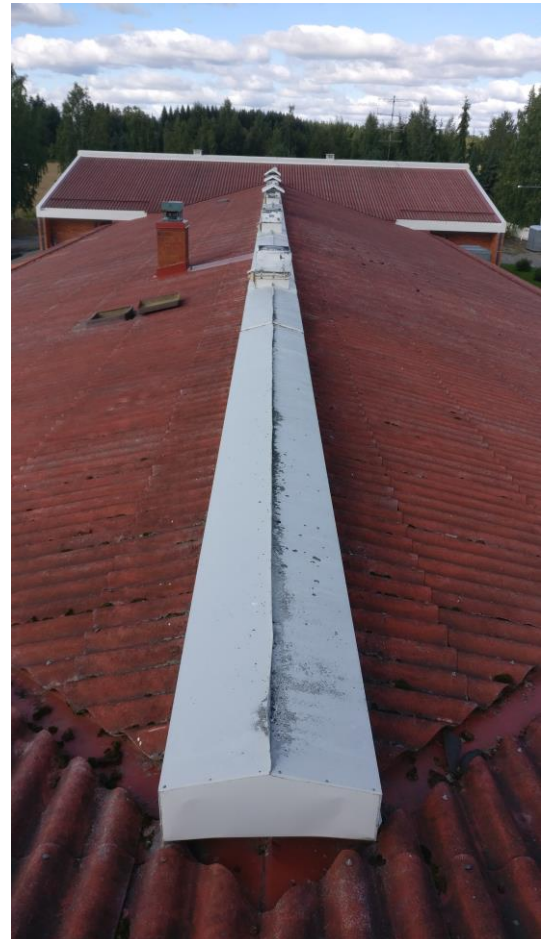
Kuva 14, harjatuuletuksen pellit.

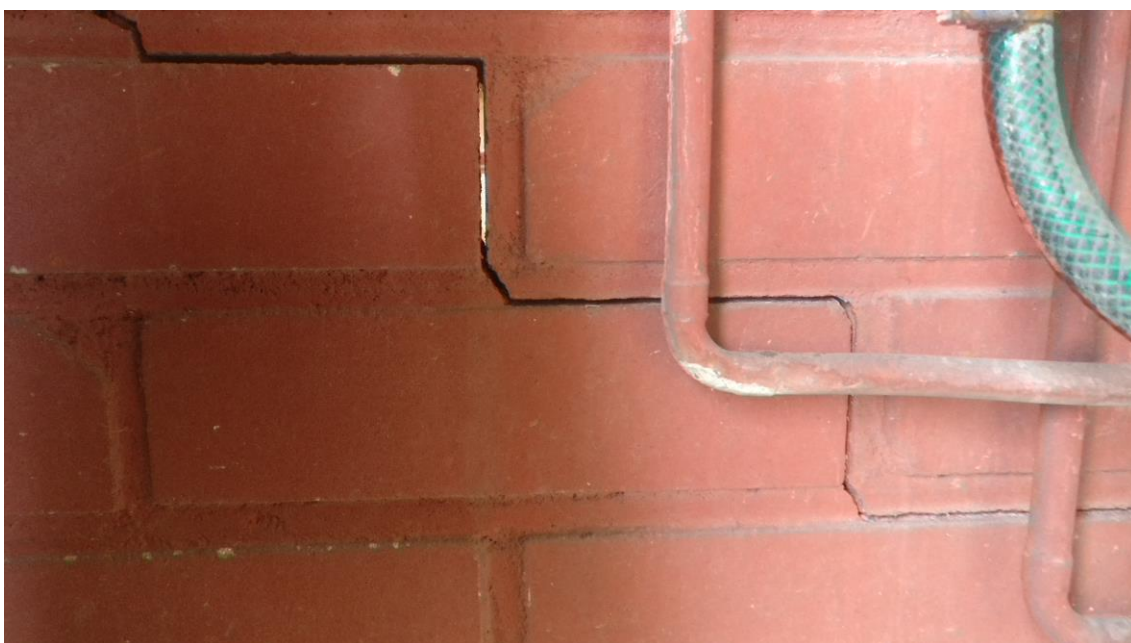
- Pesuhallin ja paloautohallin välisessä väliseinän muurauksessa on halkeamia.
- Tiilisissä väliseinissä esiintyy halkeilua monien ovien yläpuolella.
- Suurin osa puisista väliovista ovat alaosistaan vaurioituneita kosteuden vaikutuksesta.
 - Puurakenteisien väliovien tekninen käyttöikä 30 vuotta, rasitusluokan olleessa 1, vaikea.
- Löylyhuoneen sekä pesuhuoneen ovi ja karmit ovat haalistuneet ja kuluneet.
 - Saunaoven tekninen käyttöikä 5 vuotta, rasitusluokan ollessa 1, vaikea.
- Kuivaushuoneen ja paloautohallin välisen teräsrakenteisen oven betonikynnys on murtunut.
- Metallityöhuoneen ja rakennustyövälinevaraston välisessä väliseinässä läpivientien massaukset ovat puutteelliset.
- Metallikulko-ovien pinnat ovat haalistuneita ja kolhiintuneita
 - Metallikulko-ovien huoltoväli / kunnossapitajakso huoltomaalauksen ja tiivistyksen osalta 10-20 vuotta.

Kuva 15, pesuhallin ja paloautohallin väliseinän muurauksien halkeama.

- Puisien väliovien vaihtaminen uusiin.
- Löylyhuoneen oven ja karmien uudistaminen.
- Pesuhuoneen oven ja karmien uudistaminen.
- Betonisten ovikynnyksien paikkaaminen.
- Läpivientien massaaminen (varsinkin paloluokitelluissa tiloissa).
- Metallikulko-ovien huoltomaalaus sekä tiivistys.

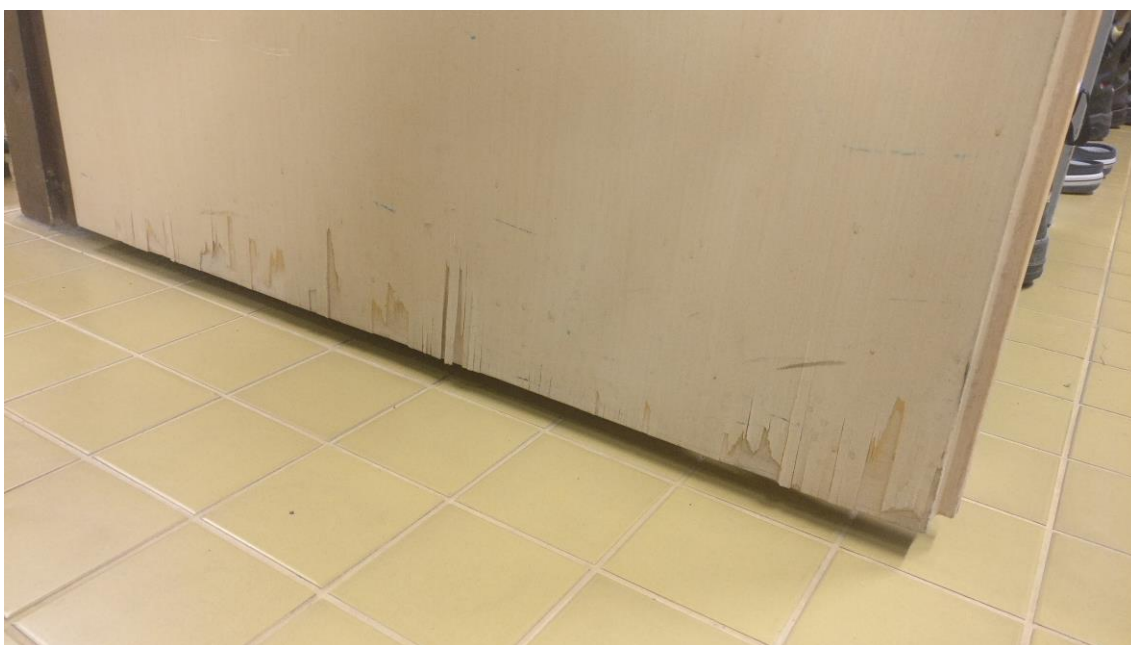
Kuva 16, kuivaus- ja pukuhuoneen väliovi.

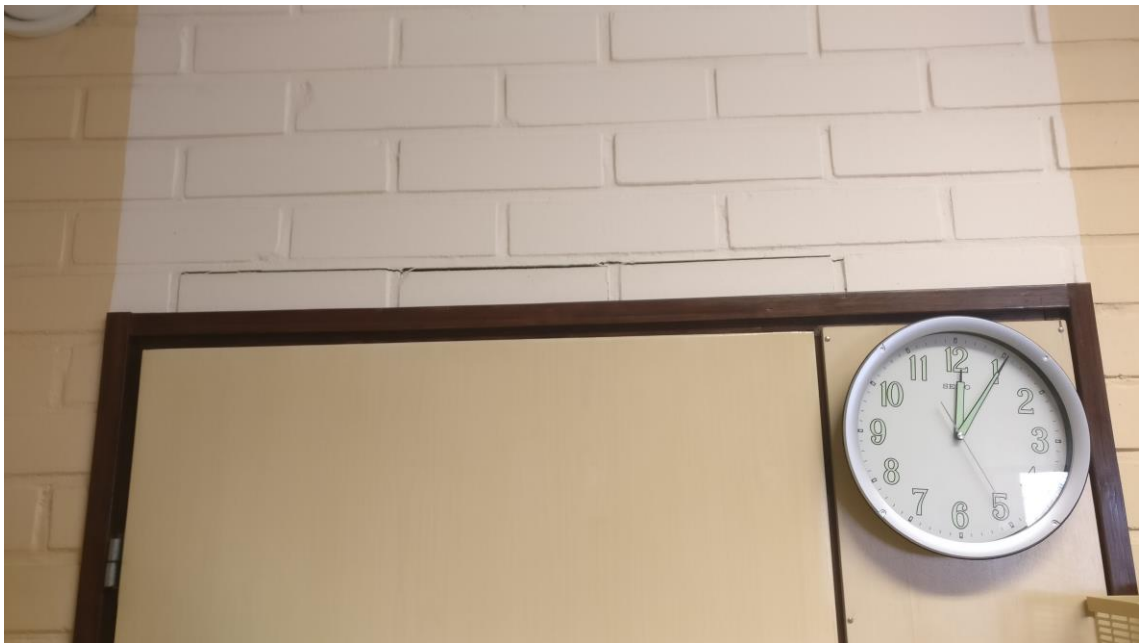
Kuva 17, palopäällikön huoneen välioven yläpuolen murtuma.

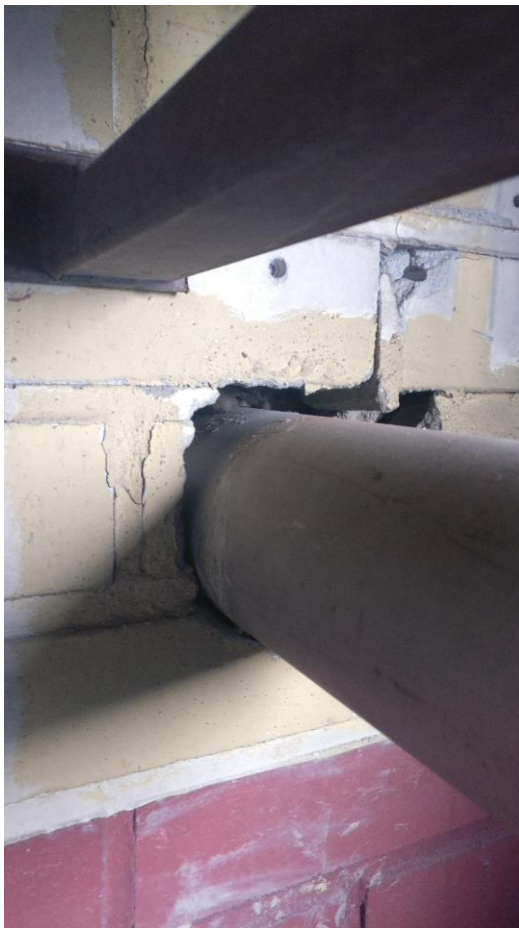
Kuva 18, puutteellisia massauksia.

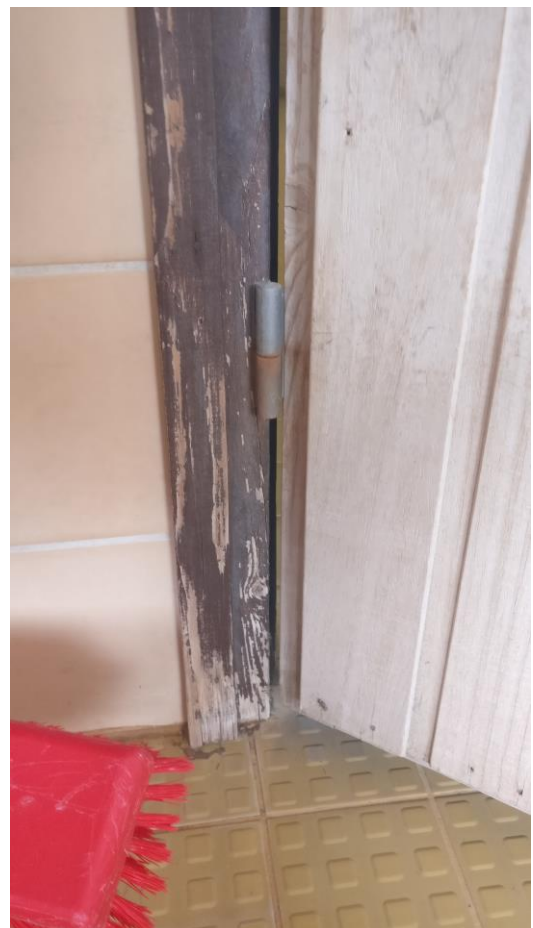
Kuva 19, pesuhuoneen ovi.

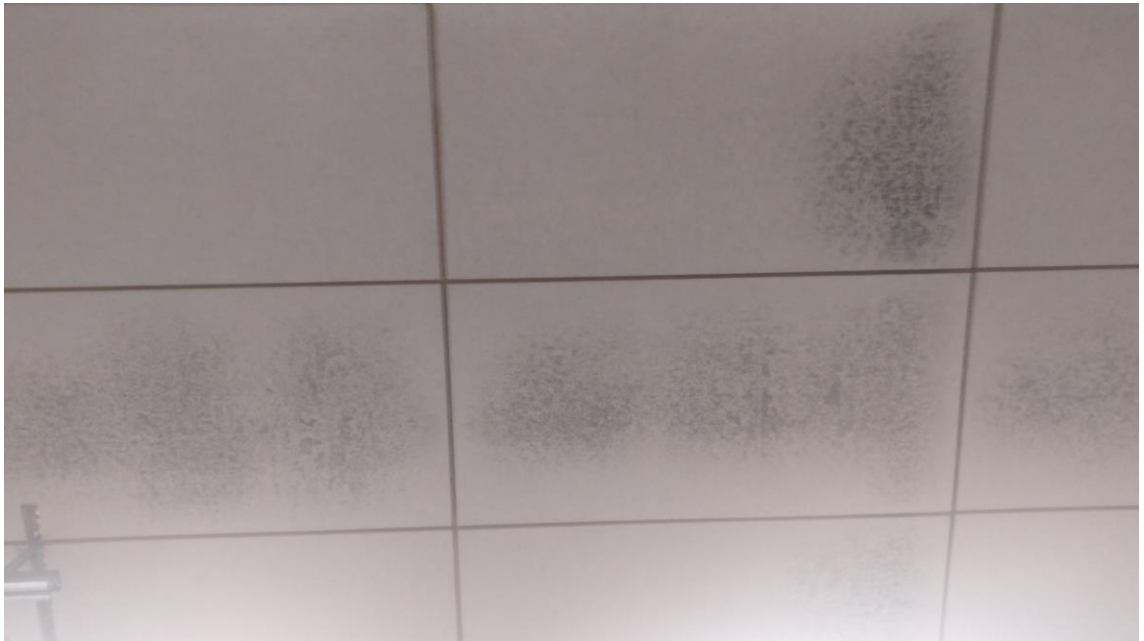
Kuva 20, akustiikkalevyjen vaurioita.

- Huopapintaisten akustiikkalevyjen vaihtaminen uusiin.
- Valettujen ikkunapenkkin ja karmien välisien rakojen tiivistäminen.
- Pesuhuoneen läpivientien massaaminen.
- Suositellaan seinien sekä alakattopintojen uudelleen maalausta.
- Suositellaan kuiva- sekä märkätilojen muovimattojen vaihtoa.
- Suositellaan kosteiden tilojen vedeneristämistä sekä laatoituksien uusimista.

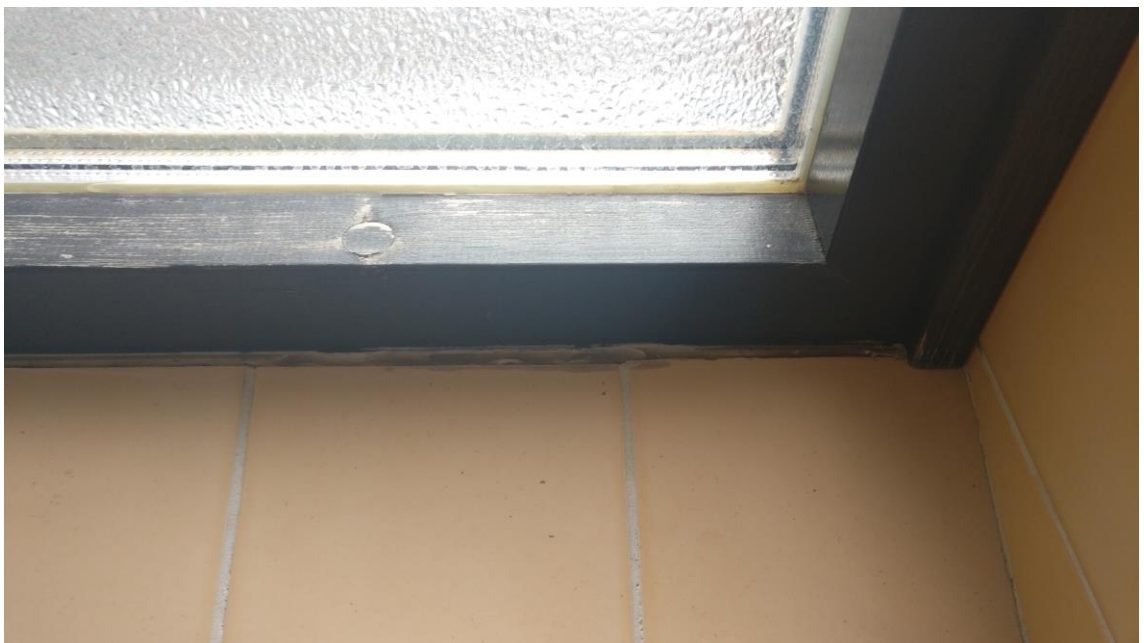
Kuva 21, Ikkunapenkin ja ikkunan karmin välinen rako.

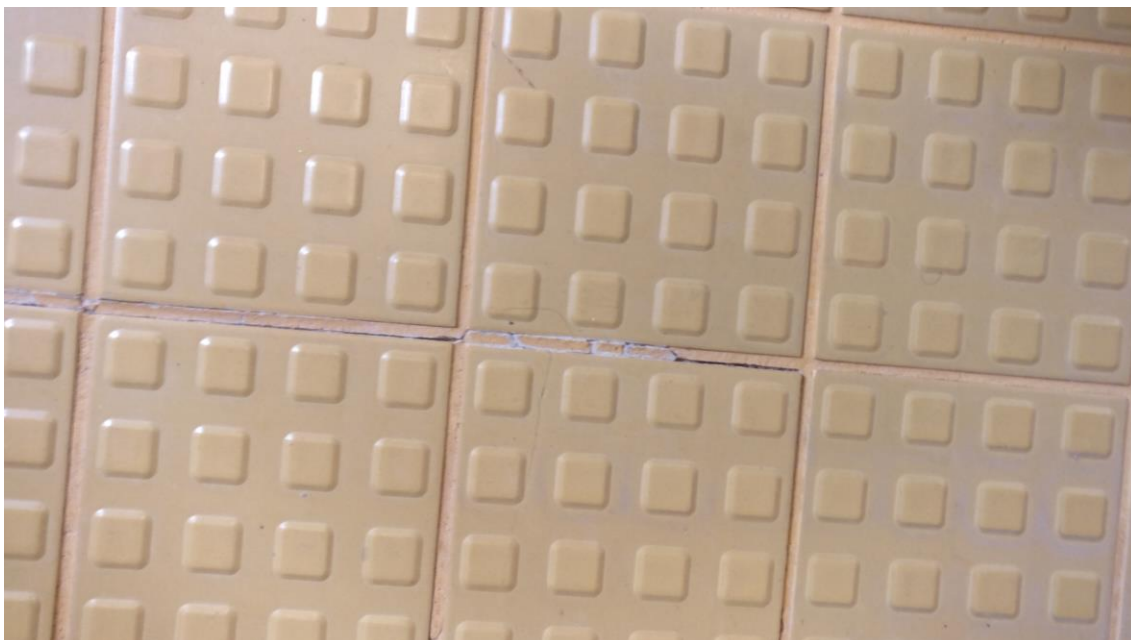
- Pesuhuoneen ja kuivaushuoneen nurkkasaumat sekä lattiasaumat ovat homeessa ja / tai likaisia.
- Pesuhuoneen laatoituksien saumoissa on halkeamia.
- Pesuhuoneen putkien läpiviennit ovat massaamatta.

Kuva 22, pesuhuoneen lattialaatoituksien saumojen halkeamia.

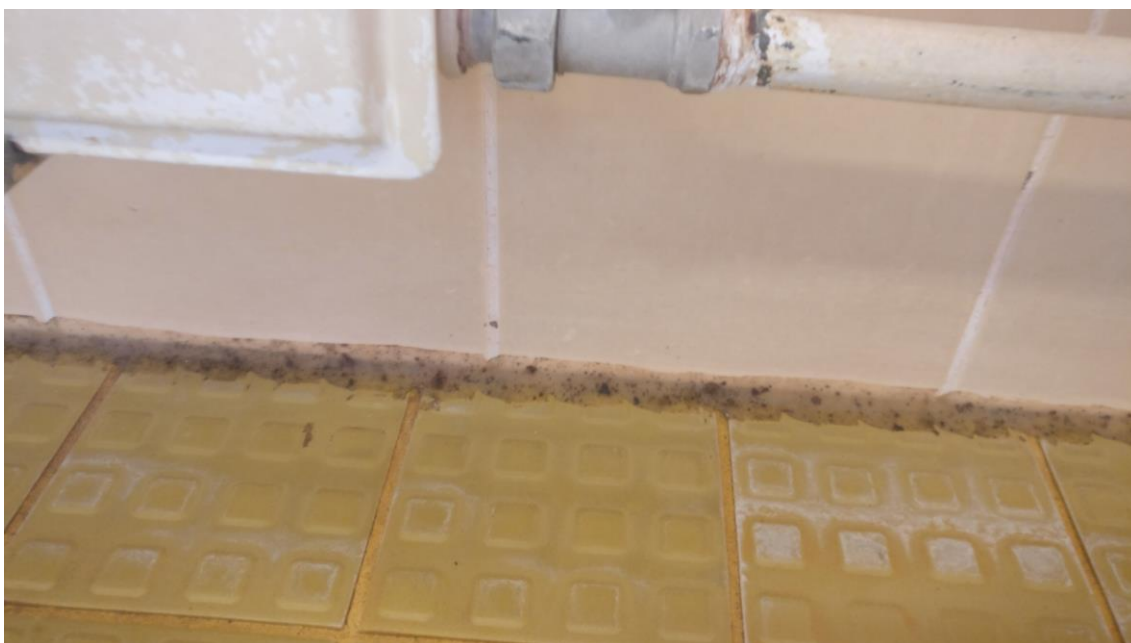
Kuva 23, pesuhuoneen lattian ja seinän silikonisaumat huonokuntoiset.

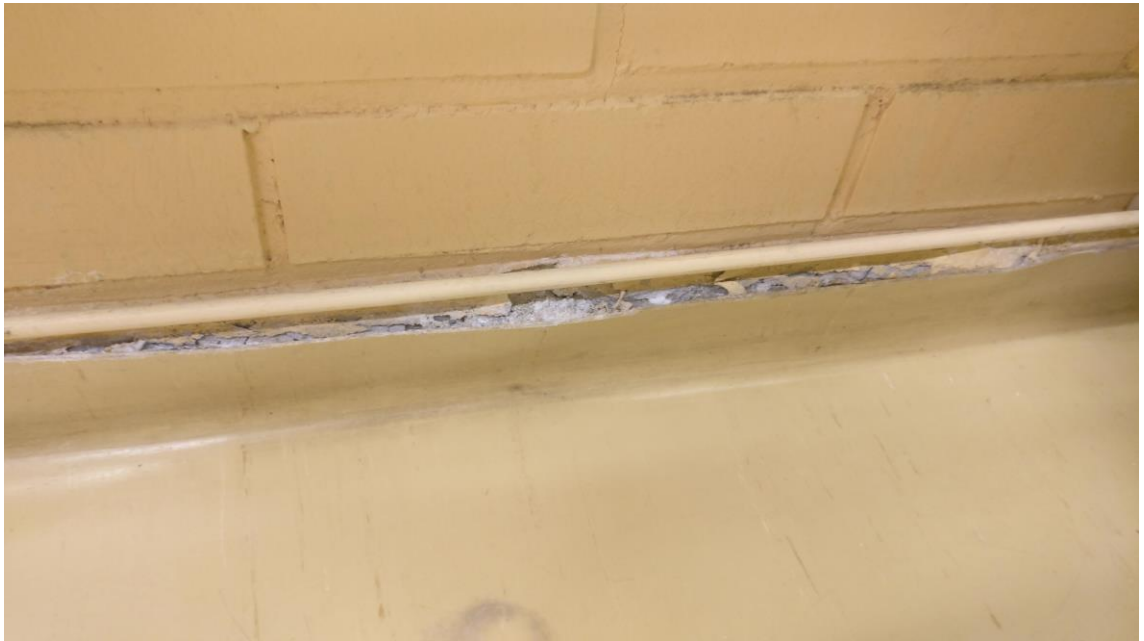
Kuva 24, kosteuden aiheuttamia pullistumia muovimatossa.
