LUNASTETUN KOLARIAUTON KORJAUS

Opinnäytetyö
Auto- ja kuljetustekniikka

Maaliskuu 2010

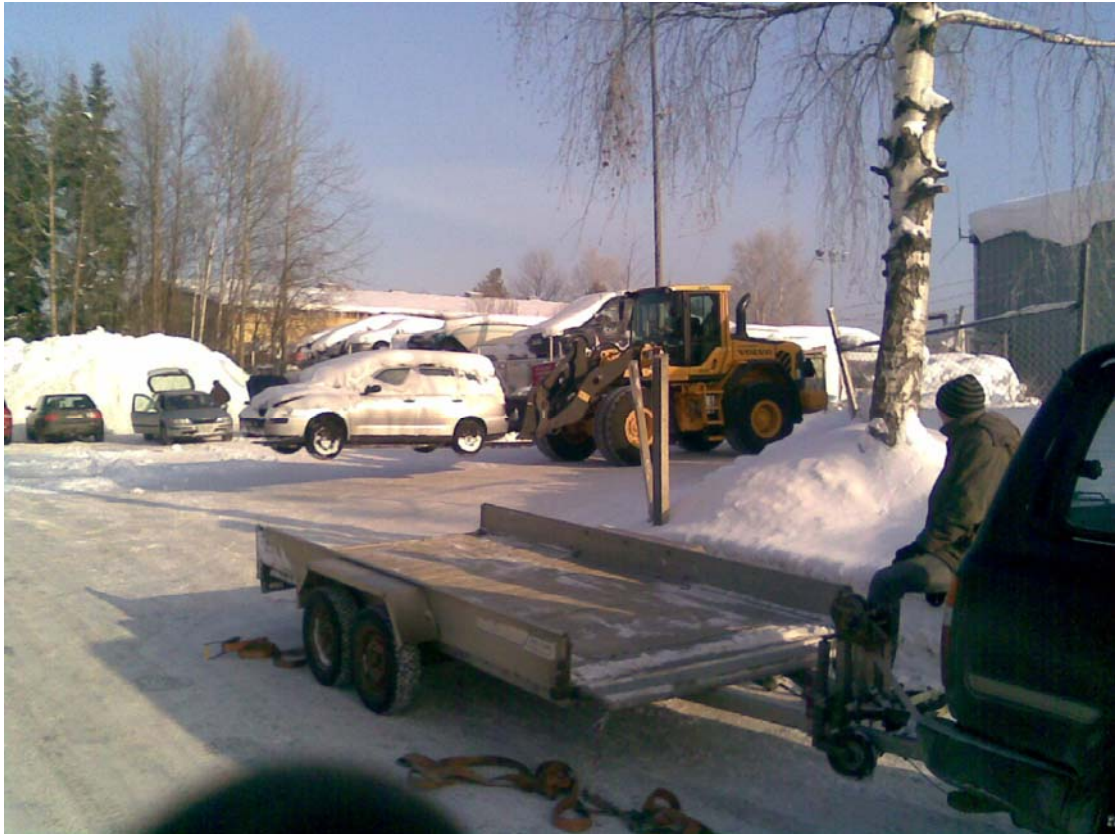
Auton maksukuittia vastaan sain sihteeriltä auton avaimet ja huoltokirjan. Tämän jälkeen siirryimme portille odottamaan trukkikuskia joka nouti auton antamaani todistusta vastaan. Autoja siirretään Autovahinkokeskuksella pyöräkuormaajaan kiinnitetyillä trukkipiikeillä joilla auto nostetaan alustanrakenteista ilmaan. Hieman hurjan näköisestä siirtelystä huolimatta autot kuitenkin vaurioituvat vain harvoin (kuva 1). Auto-

vahinkokeskus ei vastaa kuitenkaan esimerkiksi trukkipiikkien tekemistä vaurioista auton alustassa. Auton saatuaamme kuljetimme sen trailerilla Imatralle isäni automaalaamoon (kuva 2), jossa suoritin varsinaiset korjaustyöt.

KUVA 1. Auto trukkipiikkien varassa

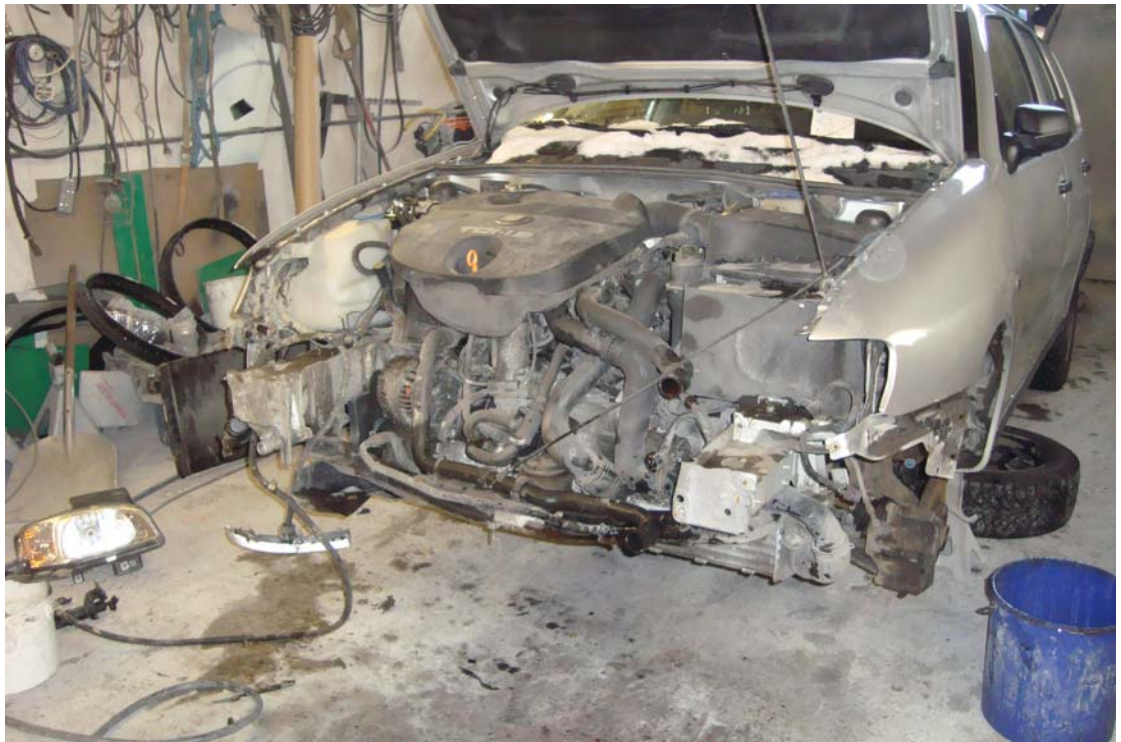
Tässä vaiheessa sain selvän kuvan vaurioiden laajuudesta. Kaikki keulan muoviosat olivat vaurioituneet joissain määrin ja monesta muoviosasta puuttui lisäksi palasia, mikä aiheutti osien korjauskelvottomuuden. Etukansi oli pahasti taittunut ja sen sisärunko oli painunut kaksinkerroin. Silmämääräisesti tarkastelemalla pystyi jo tässä vaiheessa toteamaan runkopalkkien olevan lähes mitoissaan. Oikeanpuolen runkopalkki oli taittunut hieman alle 10 mm sisäänpäin. Etupalkki oli painunut kasaan korjauskelvottomaksi, koska sen kotelomainen rakenne ei ole purettavissa niin, että sen rakenteellinen lujuus ei heikentyisi. Nokkapelti oli taittunut keskeltä reilusti sisään, mutta se oli onneksi purettavissa useaan osaan poraamalla pistehitsaukset auki.

KUVA 3. Keula purettuna

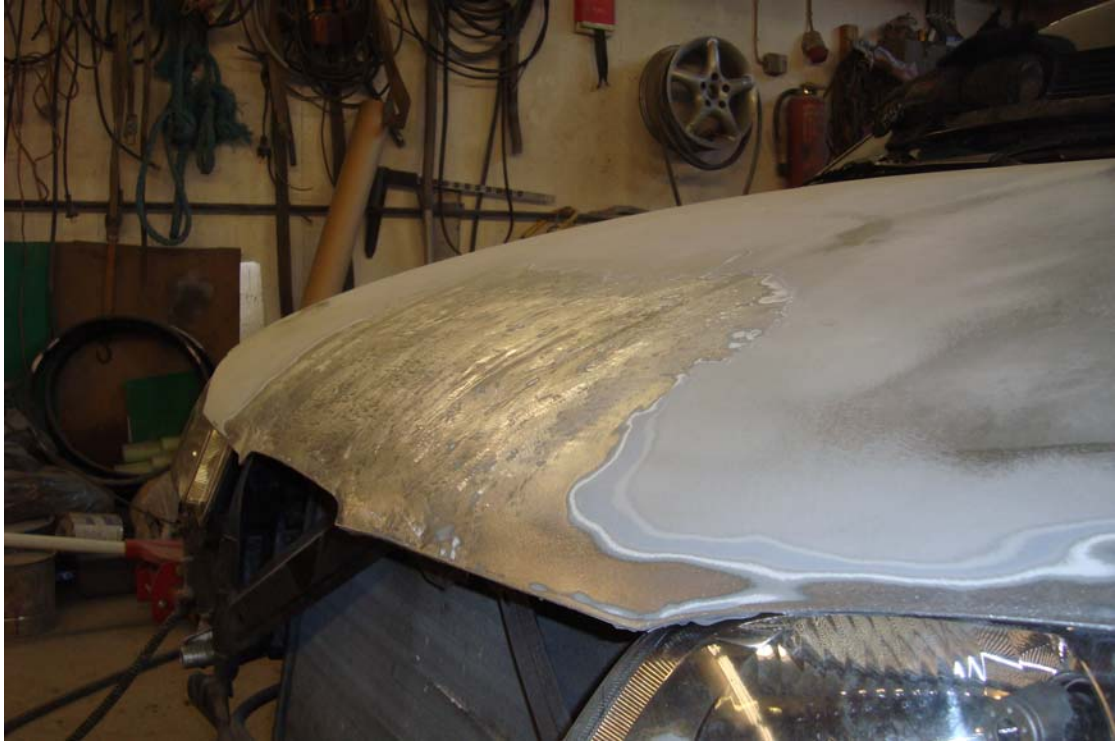
KUVA 4. Etukansi sovituksessa

Etukansi oli tarkoitus alun perin ostaa uutena, mutta koska tarvikkehinta oli korkea eikä purkuosaa ollut saatavilla päädyin oikaisemaan alkuperäisen. Suoristuksen aloitin katkaisemalla sisärungon etukannen puolesta välistä ja kuumentamalla etukannen pintapellin ja rungon väliset liimasaumat. Tämän jälkeen taitoin pintapellin kaksinkertaisen taitoksen auki, jotta sain rungon lämmön avulla irtoamaan. Poistettu runko teki pahasti vääntyneen etukannen kunnollisesta muotoilusta mahdollista. Aluksi suoristin pintapellin peltivasaraa ja vastinkappaletta mahdollisimman lähelle alkuperäistä muotoa. Tämän jälkeen merkitsin etukannen keskellä menevän kohouman ääriiviivat pak-sulla merkkauksynällä, joita hyödyntäen aloin liu'uttaa pintapeltiä niin sanotussa ”englannin pyörässä”. Kyseisessä tapahtumassa pelti kiristetään kahden metallisen rullan välille, jonka jälkeen peltiä liu'utetaan pitkillä liikkeillä, jolloin pelti ikään kuin venyy ja suoristuu haluttuun muotoon. Lopulta pinta alkoi tasoittua ja pystyin sovitamaan etukantta paikoilleen. Tässä vaiheessa oli helppo vielä taivutella rungotonta pintapeltiä istumaan hyvin keulan muiden osien kanssa. Seuraavaksi suoristin rungon sopimaan korjatun pintapellin kanssa yhteen. Ennen rungon kiinnittämistä hiekkapuhalsin pintapellin saumoista löytyneet ruosteet sekä maalasin ne ruostenestomaalilla. Maalin kuivuttua lisäsin koriliiman rungon ja pintapellin väliin ja taitoin pintapellin reunan takaisin kaksinkerroin. Rungon takaosan hitsasin kiinteästi kiinni loppurunkoon. Hitsausseamat viimeistelin ruoste-esto maalilla ja maalin kuivuttua lisäsin vielä pintaan ohuen kerroksen koriliimaa korroosion ehkäisemiseksi. Rungon ja pintapellin väliin tuli vielä paikoitellen koriliimaa jäykisteeksi ja resonoinnin ehkäisemiseksi.

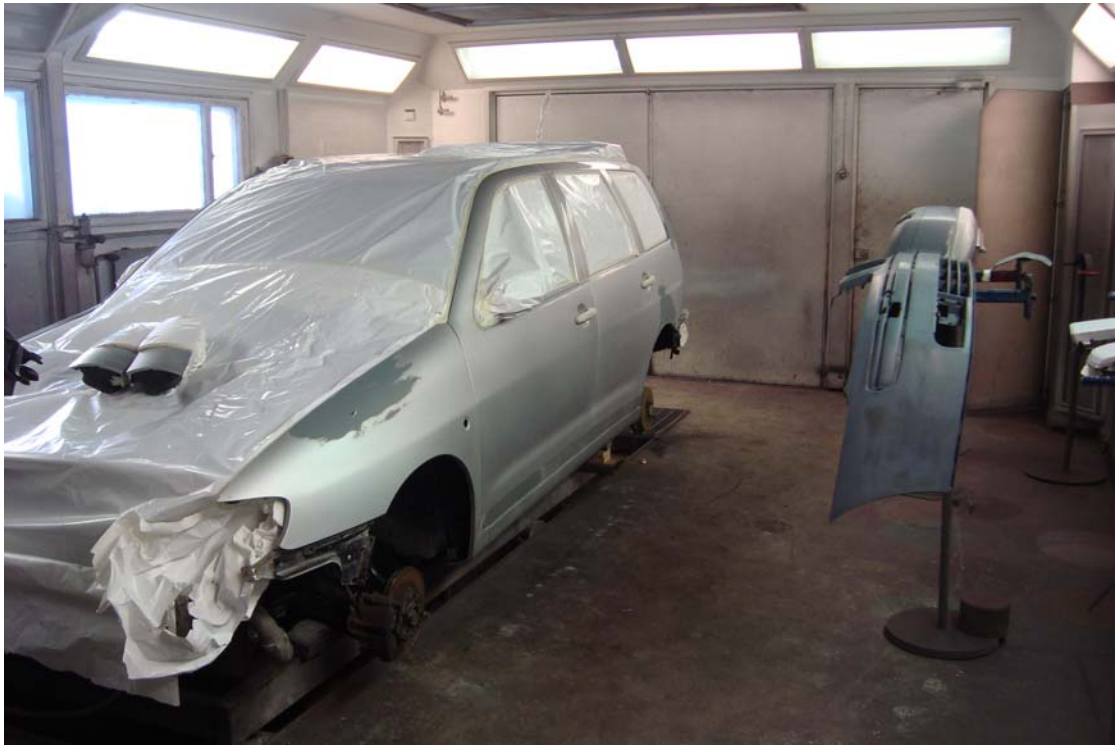
KUVA 5. Auto pohjatöiden jälkeen

Mikäli pintamaalia ei ruiskuteta pohjamaalin ollessa vielä kostea, on pohjamaali aina hiottava. Itse hioin pohjamaalin aluksi mahdollisimman tasaiseksi epäkeskohiomakoneella käyttäen p400 hiomapaperia. Seuraavaksi hion käsin p400 vesihiomapaperilla kaikki pinnat. Kitatuilla alueilla käytin vielä hionnassa hionta- alustaa varmistaakseni tasaisuuden. Etukannen keskikohouman kanttien terävyyden varmistamiseksi hioin kantit maalarinteipin kanttia vasten. Vesihiomapaperin etuna on sen kestävä rakenne ja hyvä hiottavuus veden kanssa. Veden tehtävänä onkin parantaa hiontaa ja kuljettaa hiontajäte pinnalta pois. Lopuksi hioin auton vielä kerran p800 ja p1000 vesihiomapaperilla. Hionnan lopuksi pesin auton runsaalla vedellä hiontajätteiden poistamiseksi.
