LIIKETILOJEN KUNTOARVIO JA RAKENNUKSEN  
KÄYTÖNJATKAMISEN EDELLYTYKSET

# LIIKETILOJEN KUNTOARVIO JA KÄYTÖNJATKAMISEN EDELLYTYKSET

Lavonen, Jekaterina  
Satakunnan ammattikorkeakoulu  
Rakentaminen ja talotekniikan (ylempi AMK) koulutusohjelma  
Maaliskuu 2018  
Ohjaaja: Kivioja, Teppo  
Sivumäärä: 62  
Liitteitä: 7

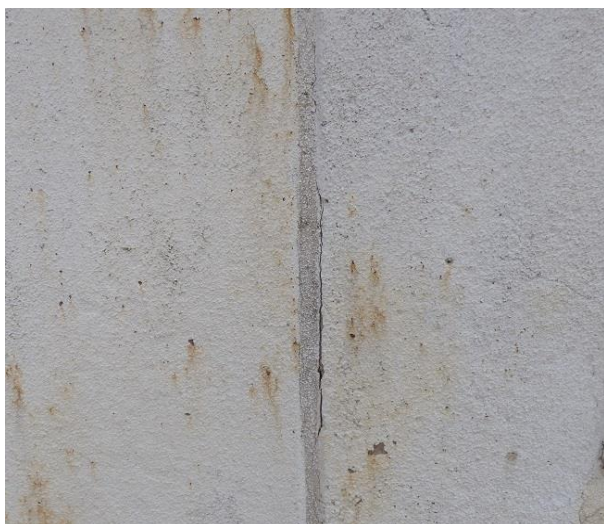
Julkisivua tarkasteltaessa havainnoitiin, että rakennuksen läntisellä puolella tiivisteisiin on päässyt vettä ja rappaus on halkeillut (KUVA 1). Myös kivijalassa esiintyy läntisellä puolella kosteuden aiheuttamia halkeamia (KUVA 2).

KUVA 1. Halkeama tiivisteiden kohdalla

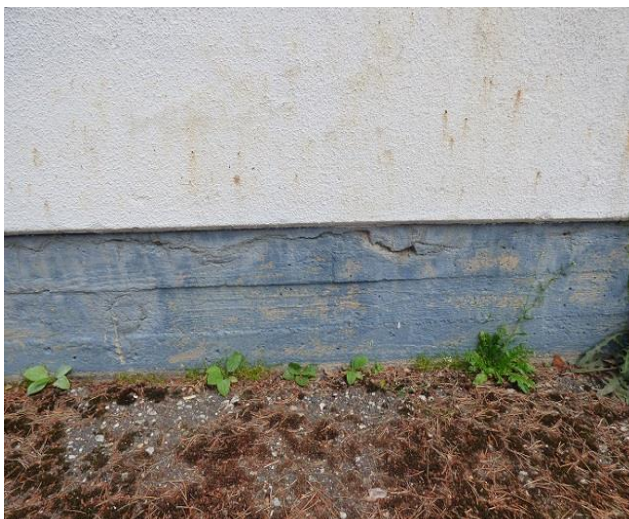
KUVA 2. Halkeamat kivijalassa

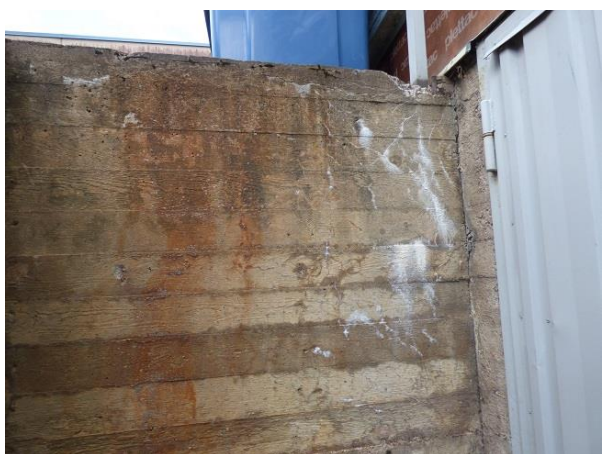
Lämpölaitokseen johtavien portaiden syvennyksessä on betoniseinässä kalkkia, joka johtuu veden valumisesta rakenteeseen (KUVA 3). Kalkkia on myös portaiden vieressä rakennuksen eteläisessä julkisivussa (KUVA 4).

KUVA 3. Kalkkia rakenteessa. Vettä vuotanut rakenteeseen

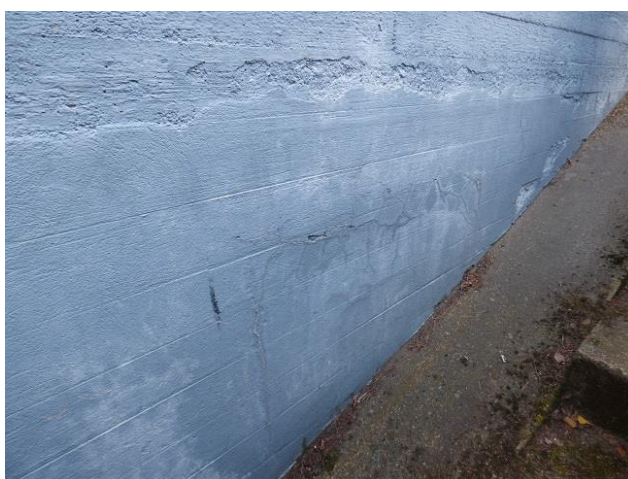
KUVA 4. Kalkkia rakenteessa. Maali päällä. Vettä vuotanut rakenteeseen

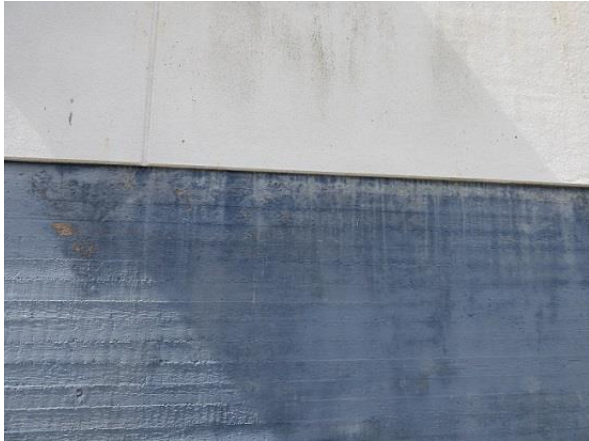
Rakennuksen itäisellä puolella on vettä imeytynyt seinään. Tämä ilmenee seinän kupruiluna (KUVA 5). Kosteus näyttäisi menneen rakenteen läpi, koska sisäpuolella ilmenee kupruilua myös.

KUVA 5. Kosteus imeytynyt seinään

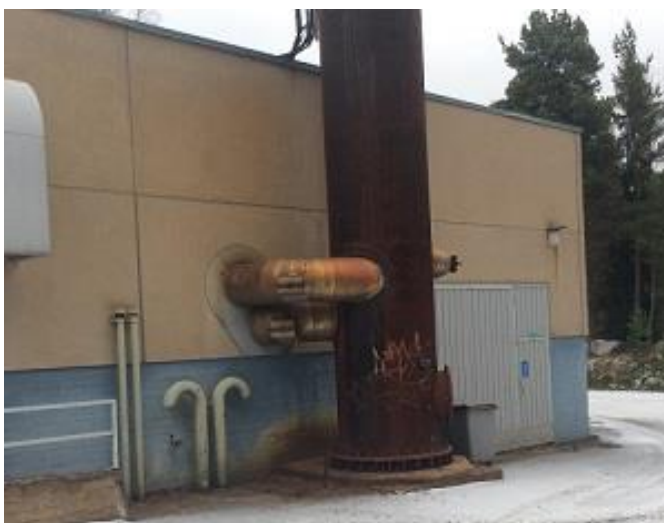
Tutkittavan rakennuksen piha on pääsääntöisesti asfaltoitu. Pohjoisenpuoleinen piha on osittain nurmialuetta. Vettä lammikoituu eteläpuolella piipun juureen (KUVA 6). Vesi saattaa imeytyä seinään ja valua lämpökeskukseen johtaviin portaisiin, joiden alla oleva viemäri on tukossa.

KUVA 6. Piipun juureen lammikoituu havaintojen mukaan vettä.

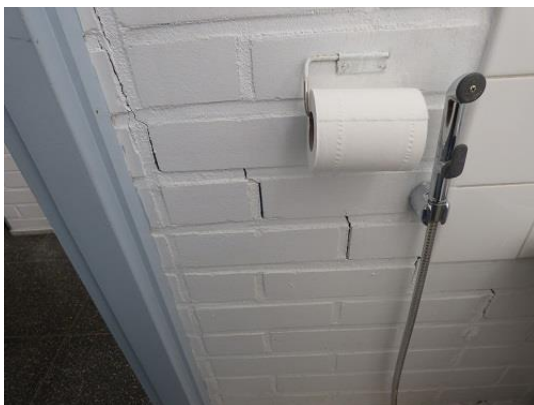
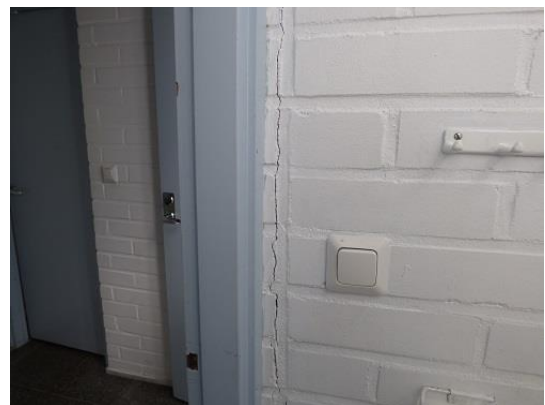
Perustuksessa on rakennusselotuksen mukaan käytetty perustusanturoita, pilareita ja -muureja, jotka on viety kauttaaltaan kallioon. Alapohjat ovat teräsbetonirakenteisia ja maanvastaisia. Asu-  
kastuvan WC-tilojen seinissä esiintyi halkeamia, jotka todennäköisesti johtuvat alapohjan painumisesta (KUVA 7 ja KUVA 8). Myös lämpökeskuksen tiloissa on paikoittain samantyyppisiä halkeamia.

KUVA 7. Halkeama WC:n seinässä

KUVA 8. Halkeama WC:n seinässä

Ei välitöntä korjattavaa. Halkeamia syytä seurata.

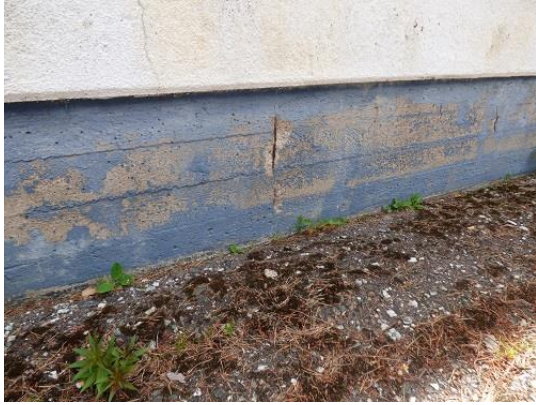
KUVA 9. Raudoituksen kohdalla betoni lohjennut

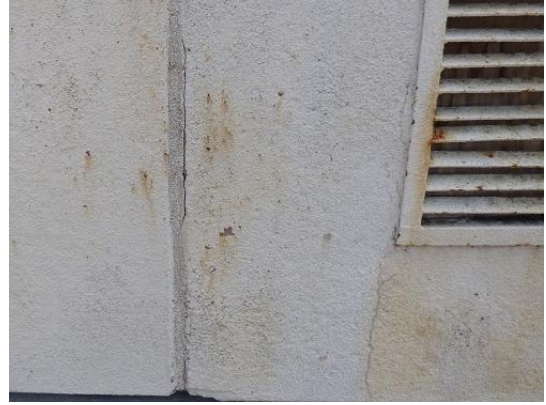
KUVA 10. Tiivisteiden kohdalla halkeama

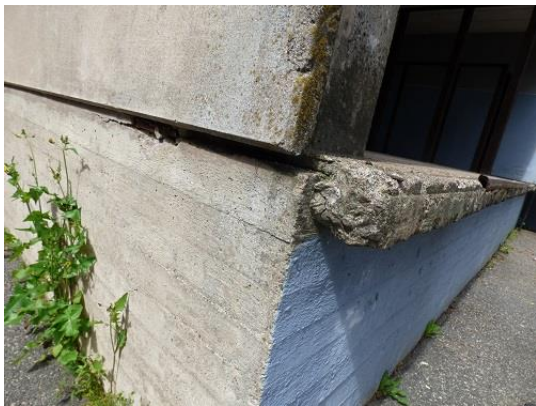
Lastauslaiturin raudoitus on revennyt. Laiturissa on jälkiä, jotka saattavat viitata, että siihen on ajettu päin (KUVA 11). Betonin paloja on siitä jonkin verran rapautunut irti. Lastauslaiturin rapuissa ei ole kaidetta.

KUVA 11. Lastauslaiturin betoni rapautunut

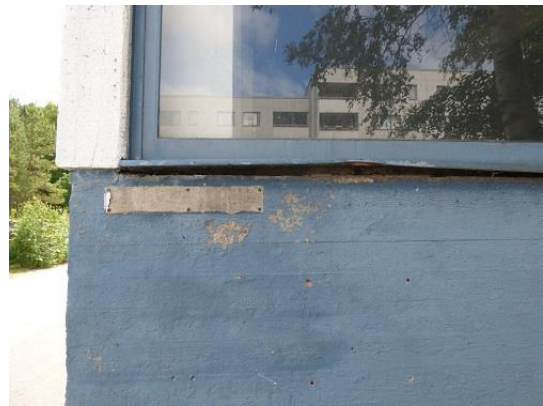
Pohjoisella puolella linnut ovat todennäköisesti vieneet eristettä lämpölaitoksen ikkunapellin alta ja sähköjohto on näkyvillä (KUVA 12).

KUVA 12. Pellin alta eristettä viety ja sähköjohto näkyvillä

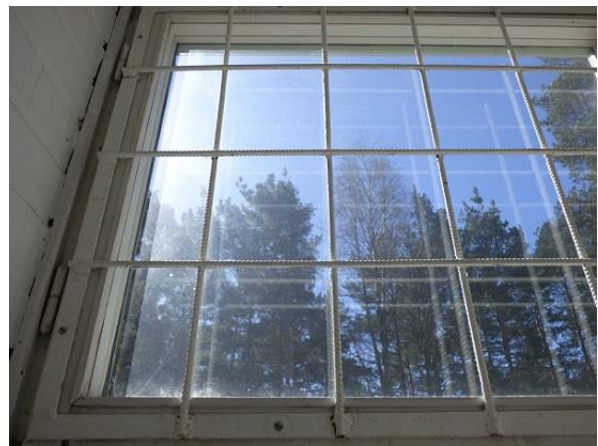
KUVA 14. Ikkuna asukastuvan WC:ssä

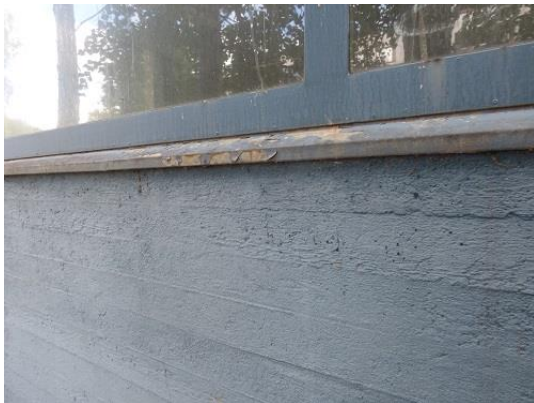
KUVA 15. Pohjoispuoleinen ikkunapelti.  
Maali huonokuntoinen

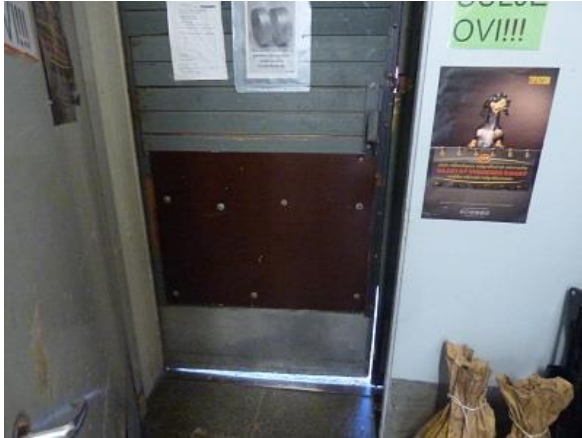
Rakennuksen ovet ovat alkuperäiset. Lämpölaitoksen ovet ovat kohtalaisessa kunnossa. Lastauslaiturille johtavat ovet ovat puurakenteisia (KUVA 16). Ne ovat epätiivit ja muutenkin välttävissä kunnossa. Rakennuksen pohjoispuoleiset ovet ovat teräksisiä (KUVA 17). Ne ovat käyttäjäkyselyn perusteella jäykkiä ja hankalia. Ulko-ovissa on aukot, joista korvausilmaa on ennen nykyistä ilmanvaihtojärjestelmää johdettu rakennukseen. Raot on nyt peitetty. Maalipinta on kulunut.

KUVA 16. Lastauslaiturille johtava ovi

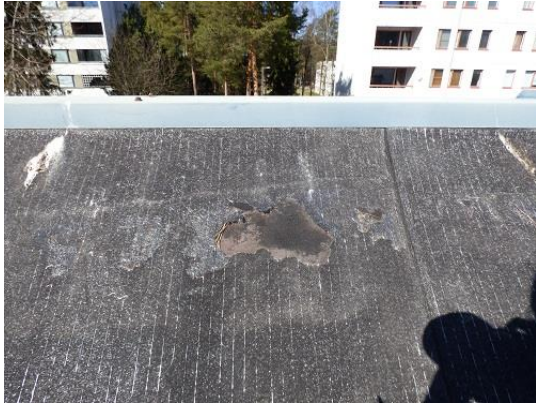
Tutkittavassa rakennuksessa bitumikermi on paikoitellen kupruilla. Pohjoisella puolella on niukasti kallistusta sadevesiviemäriin ja vesi näyttääkin lammikoituneen (KUVA 18). Kermi on paikoitellen lohkeillut (KUVA 19). Kermin paikkausalueet ovat joistakin kohden reunasta hiukan irrallaan. Läpivientien tiivisteet ovat joissain kohden irrallaan/halkailleet (KUVA 20).

KUVA 19. Lohkeama kermissä

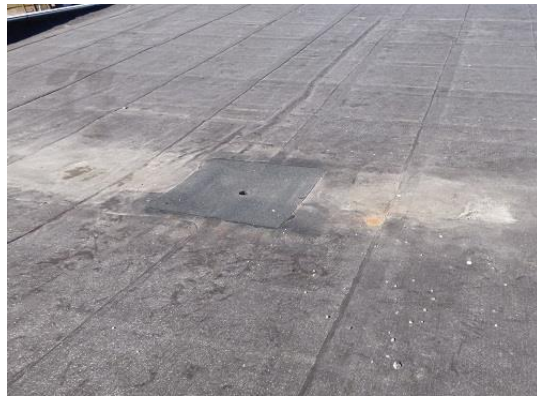
KUVA 18. Vettä ollut lammikoituneena kaivon reunoille

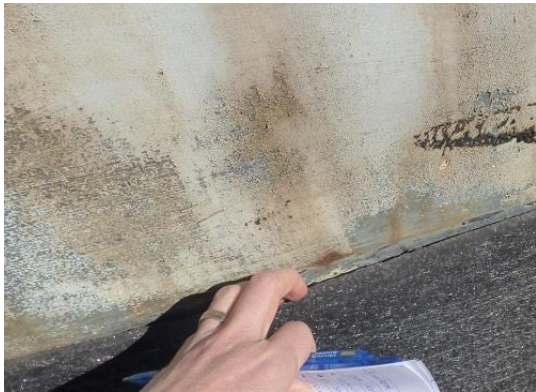
KUVA 20. Läpiviennistä bitumikermi irrallaan

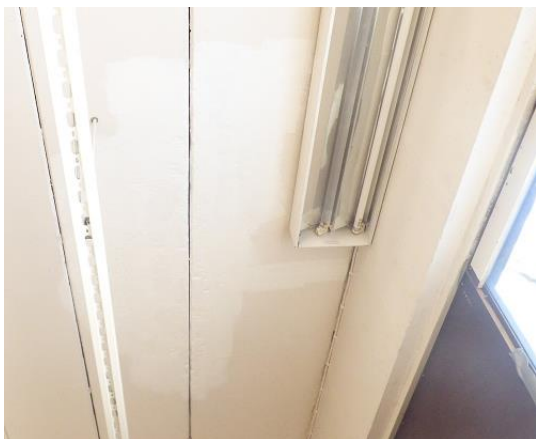
Kuten jo aiemmin tässä raportissa on mainittu, katto on vuotanut useasta kohtaa. Lisäksi sen keskimääräinen käyttöikä on saavutettu (KUVA 21 ja KUVA 22).

KUVA 21. Vuoto asukastuvan katossa

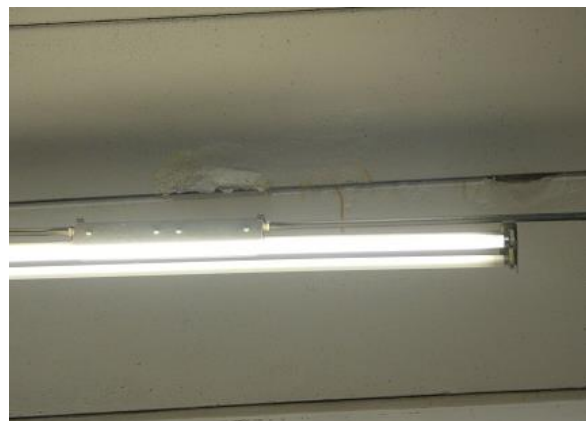
KUVA 22. Vuoto lämpölaitoksen katossa

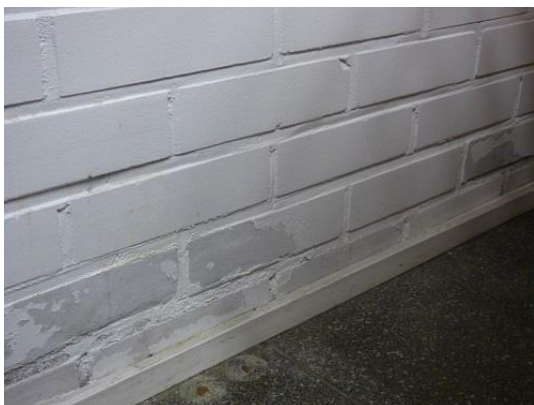
Näiden tilojen lattiassa on pääsääntöisesti mosaiikkibetonilattia (KUVA 23), joka on melko kulunut. WC:ssä on sintrattu laatta. Tilojen seinät ovat maalattu. Seinien maali on joissain kohden halkeillut ja irronnut (KUVA 24). Katto on pääsääntöisesti maalattua siporexia. Katto on vuotanut useammasta kohtaa. Vuotokohdat ovat maalattu uudelleen. Kylmähuoneiksi alun perin tarkoitetuissa tiloissa on katoissa panelointi (KUVA 25).

KUVA 24. Asukastuvan väliseinän maali irronnut

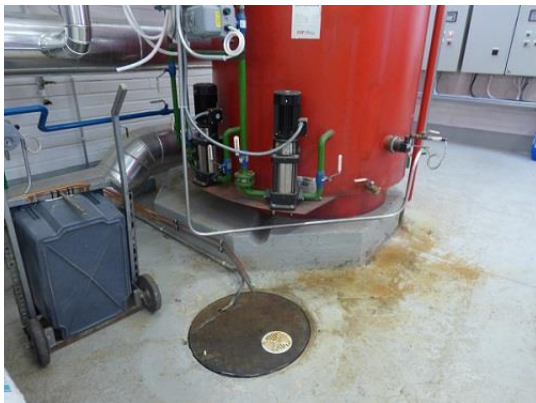
Lämpökeskuksessa on pääsääntöisesti maalattu betonilattia, joka on melko huonokuntoinen (KUVA 26). WC:ssä on sintrattu laatta (KUVA 27). Seinät ovat maalattuja. Maali on paikoitellen halkeillut ja siinä on kosteuden aiheuttamia valumajälkiä (KUVA 28 ja KUVA 29). Katto on maalattu ja siinä on vuotojälkiä paikoitellen.

KUVA 26. Lämpökeskuksen lattia

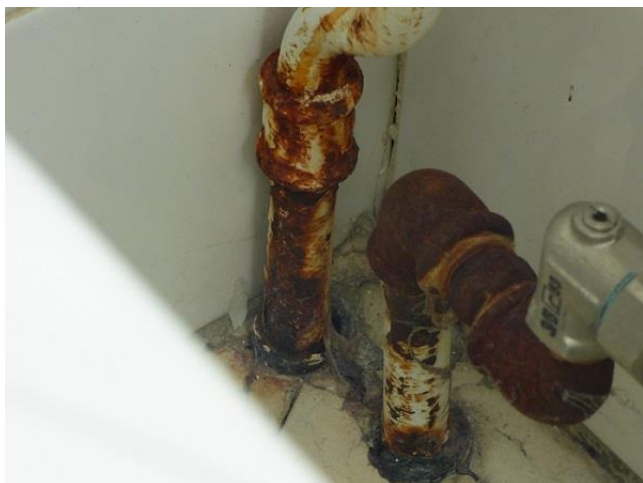
Patteriverkostot putkistoineen ovat ilmeisimmin asennettu 1960-luvulla. Patteriventtiilien käyttöikä on 15-20 vuotta. Rakennuksen venttiilit mitä ilmeisin ovat saavuttaneet tämän käyttöiän ja ovat uusimisen tarpeessa. Vesikiertoisen patteriverkoston ikä on 40-50 vuotta. Lämmitysverkoston putkissa oli havaittavissa vuotoja paikoitellen (KUVA 31). Paikoitellen putket taas näyttivät olevan tyydyttävässä kunnossa.

KUVA 31. Lämmitysputket asukastuvan WC:ssä

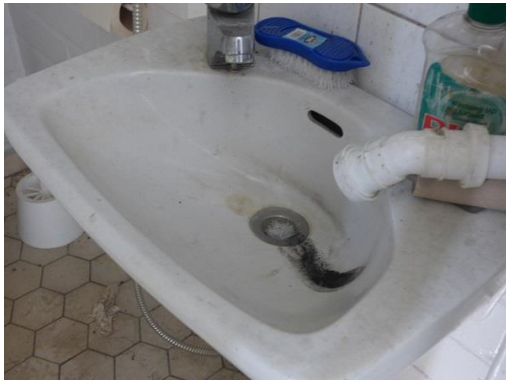
Vesi- ja viemärikalusteet ovat välttävissä kunnossa (KUVA 33). Vesi- ja viemärikalusteissa on havaittavissa lievää tiivistevuotoa.

KUVA 33. Vesi- ja viemärikalusteet

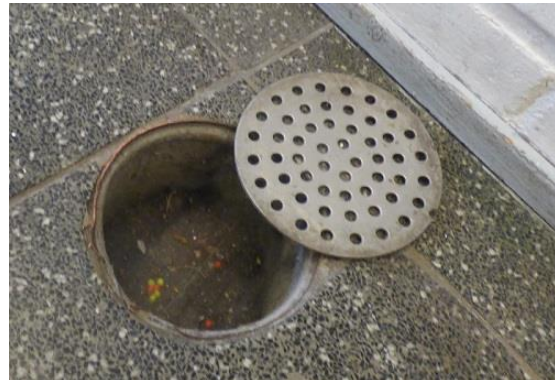
Rakennuksen lattiakaivot ovat osittain tukossa ja paikoittain lattiakaivon kansi on vaikeasti siirrettävissä (KUVA 34).

KUVA 34. Kuivunut lattiakaivo asukastuvan tiloissa

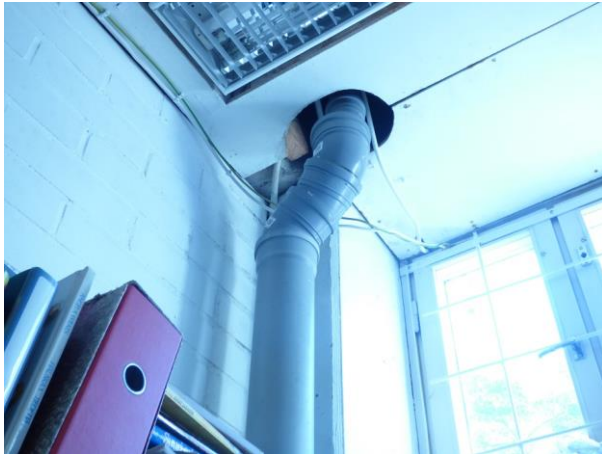
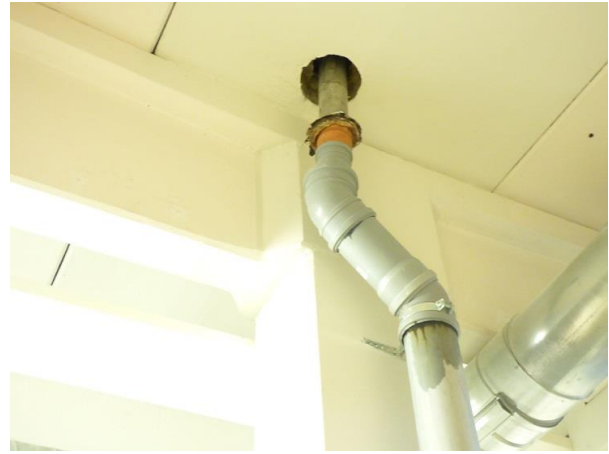
Rakennuksen loivalta katolta sadevedet ohjataan kattokaivoista omia putkia pitkin pois. Putket ovat näkyvillä sisätiloissa (KUVA 35 ja KUVA 36). Putket ovat pääosin alkuperäisiä. Asukastuvassa on vaihdettu henkilökunnan toimistossa sijaitseva kattokaivon poistoputken suojaputki vuodon vuoksi. Asukastuvassa myös yleisissä tiloissa sijaitsevassa sadeveden poistoputkessa on ollut vuotoa. Katolla sadevesikaivojen aukolla on roskia, jotka saattavat tukkia viemärit.

KUVA 35. Kattokaivon putki

KUVA 36. Kattokaivon putki
