# HIRSIHUVILAN KUNTOARVIO JA MUUTOS- JA KORJAUSSUUNNITELMA

Tekniikka ja liikenne  
2010

| Title | The Assessment of Condition and Renovation Plan for a Log House |

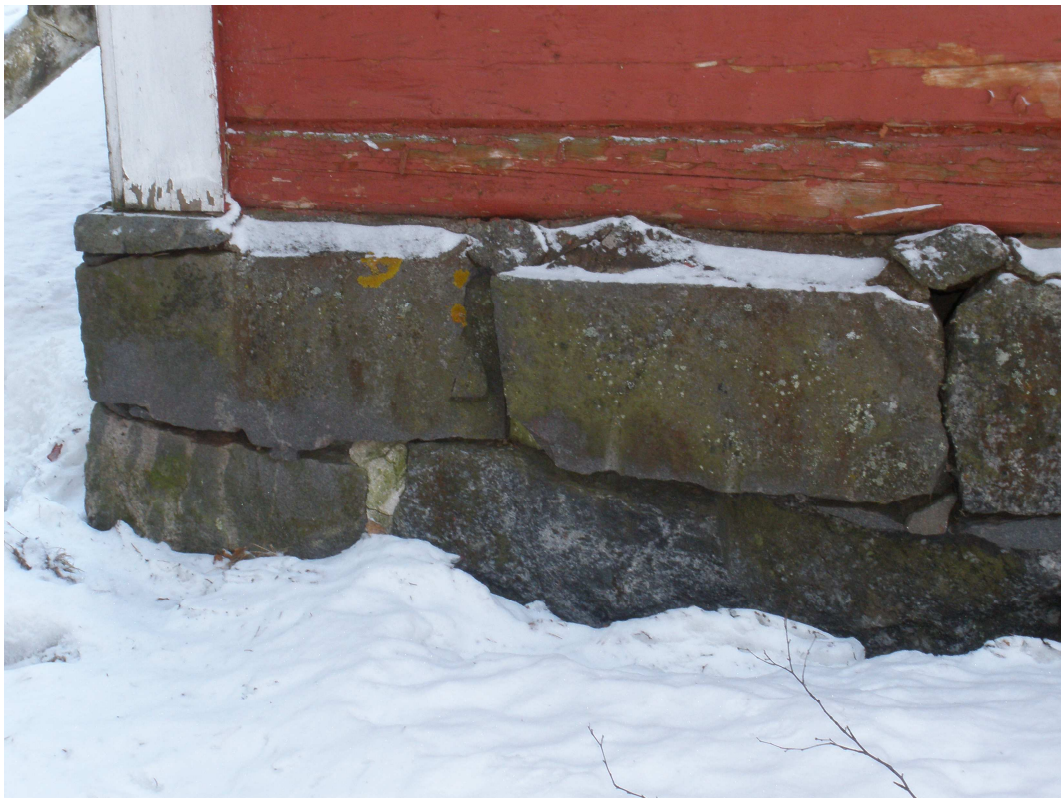
Rakennus on perustettu luonnonkivistä ladotun kivijalan päälle (kuva 2). Hirsiseinä tarvitsee alapuolista tukea ainoastaan nurkkien ja väliseinien liitosten kohdalta, koska hirsi toimii kantavana palkkina. Kivet ovat pysyneet melko hyvin paikallaan, eikä mitään suurempia liikkahduksia tai painumia ei ole havaittavissa. Perustukset eivät yleensä ulotu routarajan alapuolelle, eikä routaeristystä ole asennettu. /7/ ; /8/

Ryömintätila sisältää todennäköisesti epäpuhtauksia, jotka lahottavat alapohjarakenteita. Kapillaarisora ei ole levitetty, mikä osittain estäisi kosteuden nousun ryömintätilaan. Kivijalassa ei ole kuin yksi läpi menevä tuuletusaukko, mutta kivilohkareiden välit ovat paikoin harvat, jolloin ne toimivat tuuletusaukon tavoin. Tuuletusaukosta puuttuu suojaverkko, jonka tehtävänä on pitää jyräjät poissa ryömintätilasta. Nurkkakivet ovat joiltakin osin jopa 850 mm maanpinnan yläpuolella, joten ryömintätilalla on riittävästi korkeutta. /8/

Kuva 2. Kivijalka

Päärakennuksen kivijalkaan pyritään tekemään mahdollisimman vähän muutoksia. Ryömintätilan tuuletusta pyritään parantamaan poistamalla pienempiä kiviä suurten kivilohkareiden välistä. Tuuletusaukkojen alareunan tulee olla ulkopuolen maanpinnan tasosta 150 mm. Aukkojen yhteispinta-alan on oltava vähintään 0,4 % ja enintään 0,8% tuulettuvan alapohjan pinta-alasta. Aukkojen väli saa olla enintään 6 m, ja niiden kooksi pyritään saamaan 150x150 mm. Aukkoihin asennetaan teräksiset suojaverkot. Kantavan väliseinän alla olevan ja terassin taakse jäävän kivijalan tuuletusaukkojen tulisi olla 300x300 mm. Kivijalan ulkoreunaa vasten asennetaan perusmuurilevy, joka ohjaa sadevesiä salaojiin päin. /11/

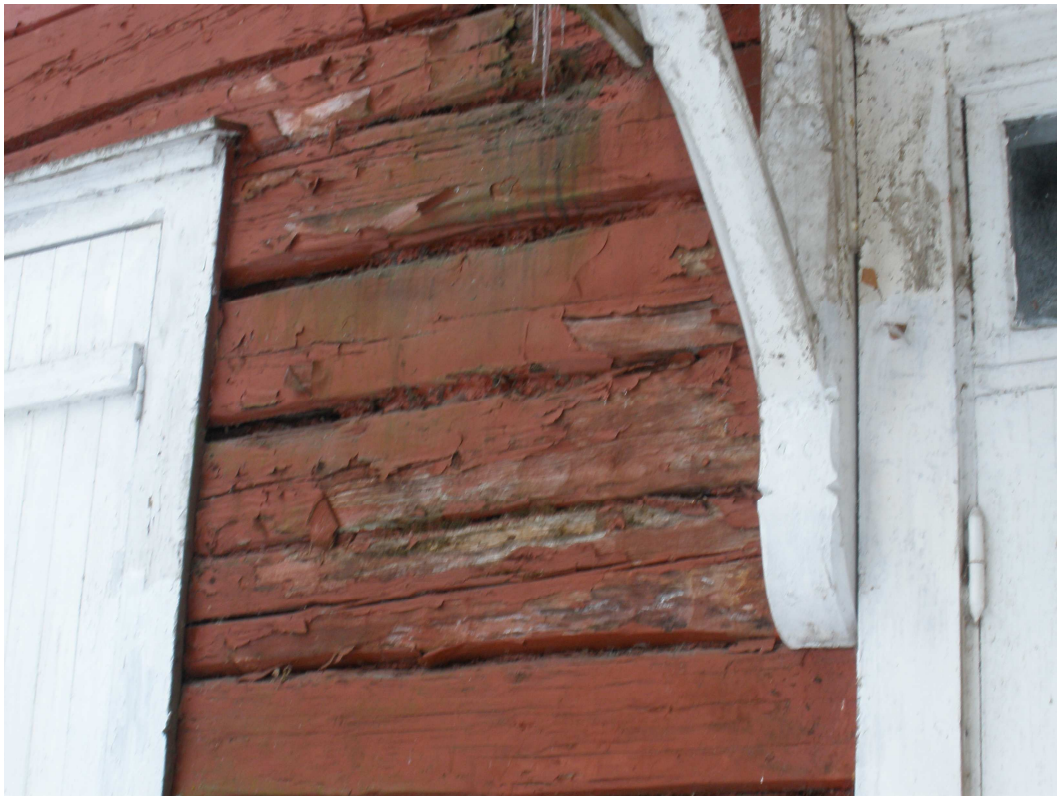
Hirret ovat monin paikoin pahasti lahonneita (kuva 3). Hirsien suurimmat vauriot ovat katoksien kohdalla ja alimmissa hirsissä. Vaurioita ovat aiheuttaneet rikkinäiset syöksytorvet, vuotava katto ja katteiden huono rakennustapa. Ryömintätilan liiallinen kosteus ja seinustalle noussut kasvillisuus ovat myös aiheuttaneet lahovaurioita sekä sammaloitumista alimpiin hirsiiin. Hirsiseinän lämmöneristyskyky on riittämätön.

Kuva 3. Lahonneita hirsiiä

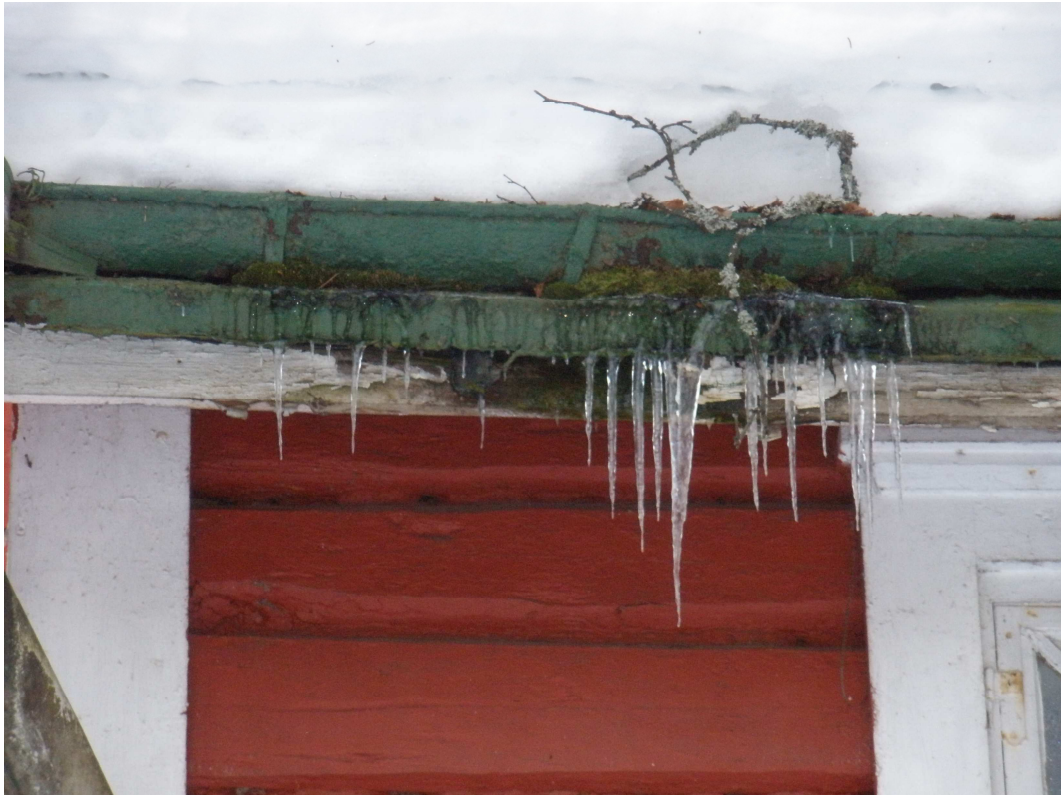
Vesikatteena on saumattu pelti, joka on asennettu vuonna 1970 tehdyn remontin yhteydessä suoraan vanhan pärekaton päälle. Kate on paikoin sammaloitunut ja rikki (kuva 4), joten vesi on päässyt vaurioittamaan räystäslautoja, yläpohjaa ja sisätiloja. Läpiviennit hormien kohdalta eivät ole tiiviit.

Kuva 4. Huonokuntoinen peltikatto

Vanha huonokuntoinen katto puretaan ja tilalle asennetaan uusi konesaumattu peltikatto, joka maalataan mustalla Tikkurilan peltikattomaalilla. Peltirivin keskelle laitetaan vaimennuskaistat. Ruodelaudoitus ja kattokannattajat tehdään erikseen laadittavan rakennesuunnitelman mukaan. Kattorakenteen tuuletuksen tulee olla vähintään 100 mm korkea. Päärakennuksen kattokaltevuus on 1:1,7 ja terassin sekä laajennusta kiertävän katon kaltevuus on 1:4,7. Laajennuksen tasakatto tehdään bitumikermistä rakennesuunnitelman mukaan. Bitumikermikaton vedet ohjataan katon kallistusten avulla kattokaivoon ja siitä edelleen sadevesijärjestelmän kautta viemäriin.

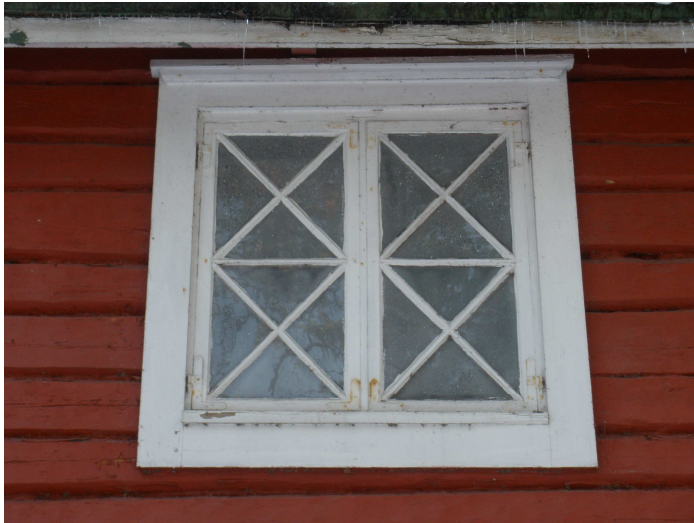
Rakennuksen ikkunoista (kuva 5.) puuttuvat pellitykset ja puitteet ovat paikoin lahot. Ikkunoissa on vain yksi lasi, ja sen lämmöneristyskyky on huono. Ulko-ovet (kuva 6.) ovat paikoin lahonneita ja huonokuntoisia ja niistä puuttuvat tiivistykset. Ovet eivät täytä nykyaikaisia lämmöneristysvaatimuksia. Sisäovet voidaan mahdollisesti kunnostaa.

Kuva 5. Yläkerran ikkuna

Rakennuksen ikkunat poistetaan ja tilalle asennetaan uudet nykyaikaiset energiatehokkaat ikkunat, jotka tilataan ikkunakaavioiden mukaisesti (LIITE 4). Muutaman ikkunan paikkaa täytyy hieman siirtää tilasuunnittelun helpottamiseksi ja rakennuksen ulkonäköön vaikuttavista syistä.

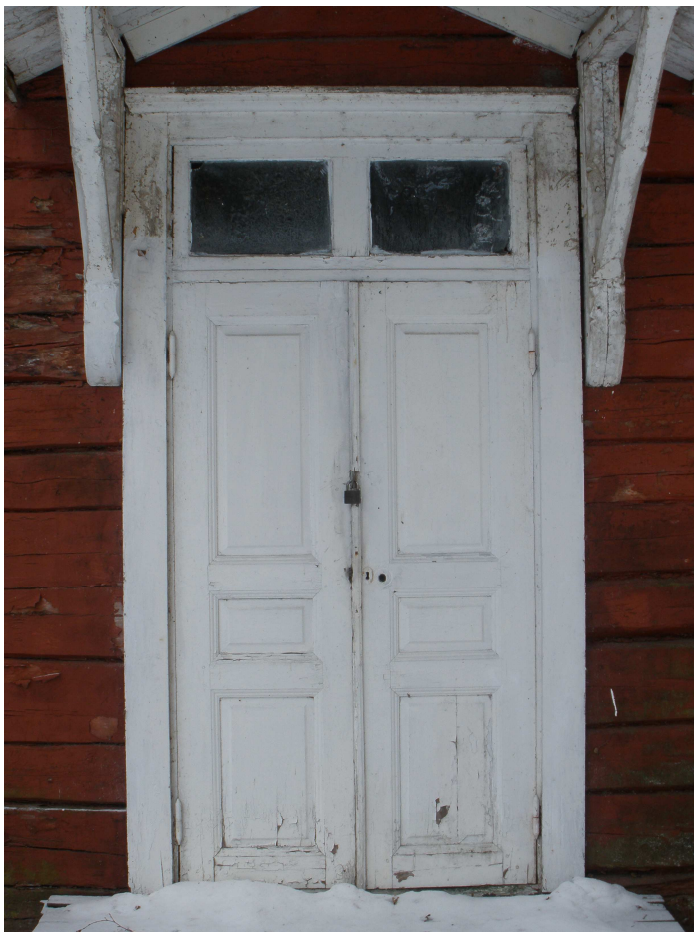
Kuva 6. Ulko-ovi

Rakennuksen ulko-ovet poistetaan ja tilalle asennetaan uudet nykyaikaiset ovet, jotka sopivat tyyllillisesti rakennukseen (LIITE 3).

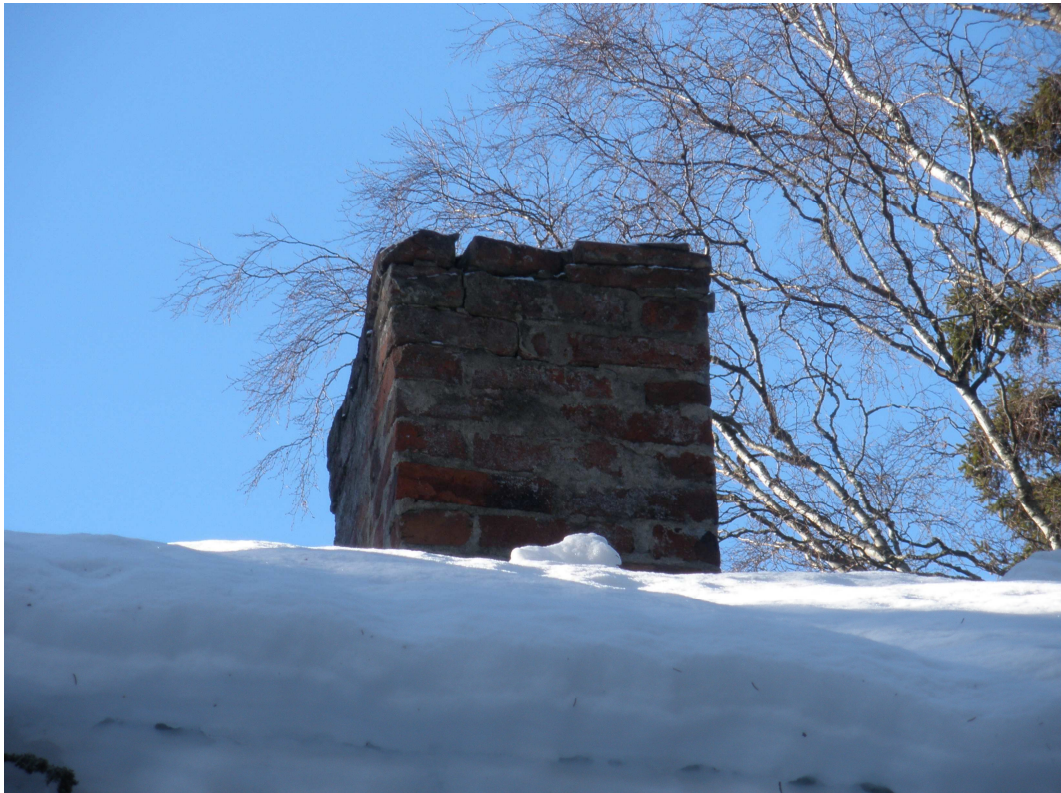
Rakennuksen lämmitysjärjestelmään kuuluu lämpöuuni ja varaava takka. Tulisijassa on halkeamia ja se on huonokuntoinen. Uuni on todella huonossa kunnossa. Hormit ovat rapistuneet ja tiilet halkeilleet monesta kohtaa (kuva 7). Syynä on painuminen ja läpivientien huono tiivistys.

Kuva 7. Rapistunut hormi

Rakennuksen talotekniset järjestelmät tehdään erillisten suunnitelmien mukaan. Uuteen laajennukseen asennetaan lattialämmitysjärjestelmä, jota lämmitetään lämpöpumpulla kerättävällä maalämmöllä. Maalämpöpumppu, varaaja ja jakotukit sijoitetaan tekniseen tilaan. Päärakennuksen ylä- ja alakertaan asennetaan sähköpatterit. Rakennuksen vanha lämpöuuni puretaan huonokuntoisuuden vuoksi. Olohuoneessa sijaitseva takka myös puretaan, mutta se valokuvataan ja muurataan uudelleen vanhan mallin mukaisesti.

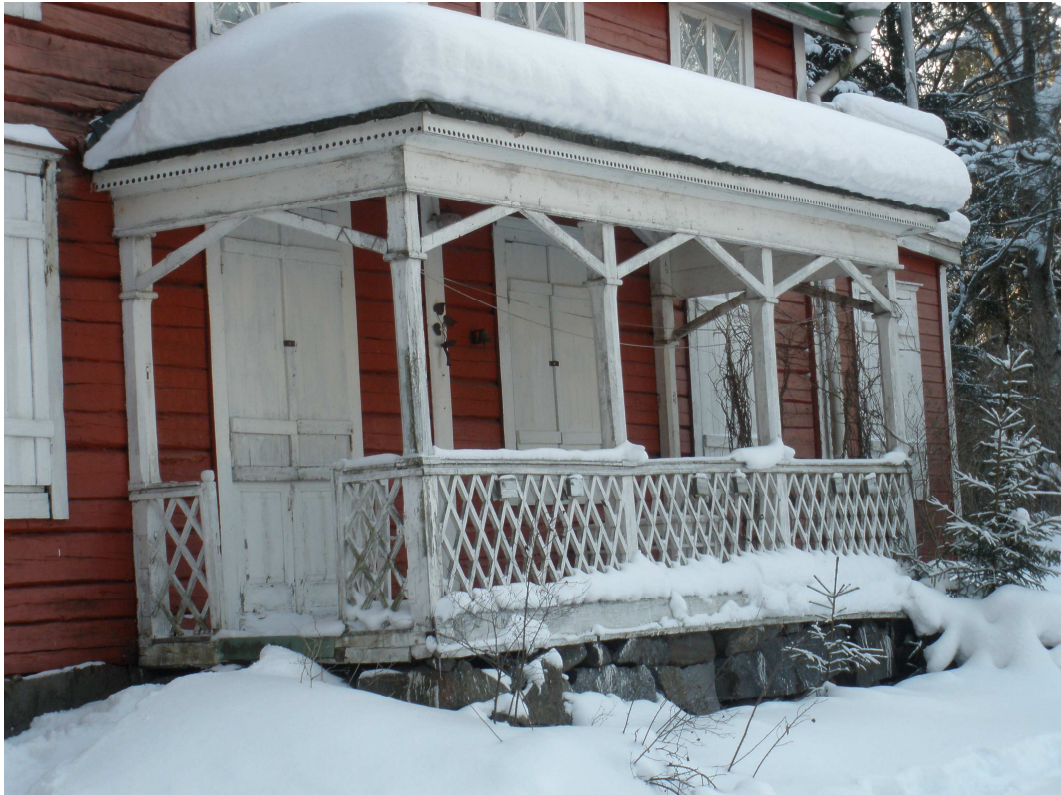
Terassi on osin lahonnut ja huonokuntoinen (kuva 8). Laajennus on täysin lahonnut. Lahoamisen ovat aiheuttaneet väärät rakenneratkaisut ja liiallinen kosteus, joka on päässyt rakenteisiin (kuva 9).

Kuva 8. Huonokuntoinen terassi

Nykyinen terassi puretaan ja rakennetaan uusi puurunkoinen, lasitettu terassi rakennesuunnitelmien mukaisesti. Rakennuksen toisen kerroksen aulatilasta pääsee kattoterassille, joka rakennetaan laajennuksen katon tasaiselle osalle. Terassille asennetaan metrin korkea kaide putoamisestoksi. Terassin alapinnaksi tulee säänkestävä puuritiä, joka tehdään osista siten, että se on helposti poistettavissa kattoterassin puhdistusta varten.

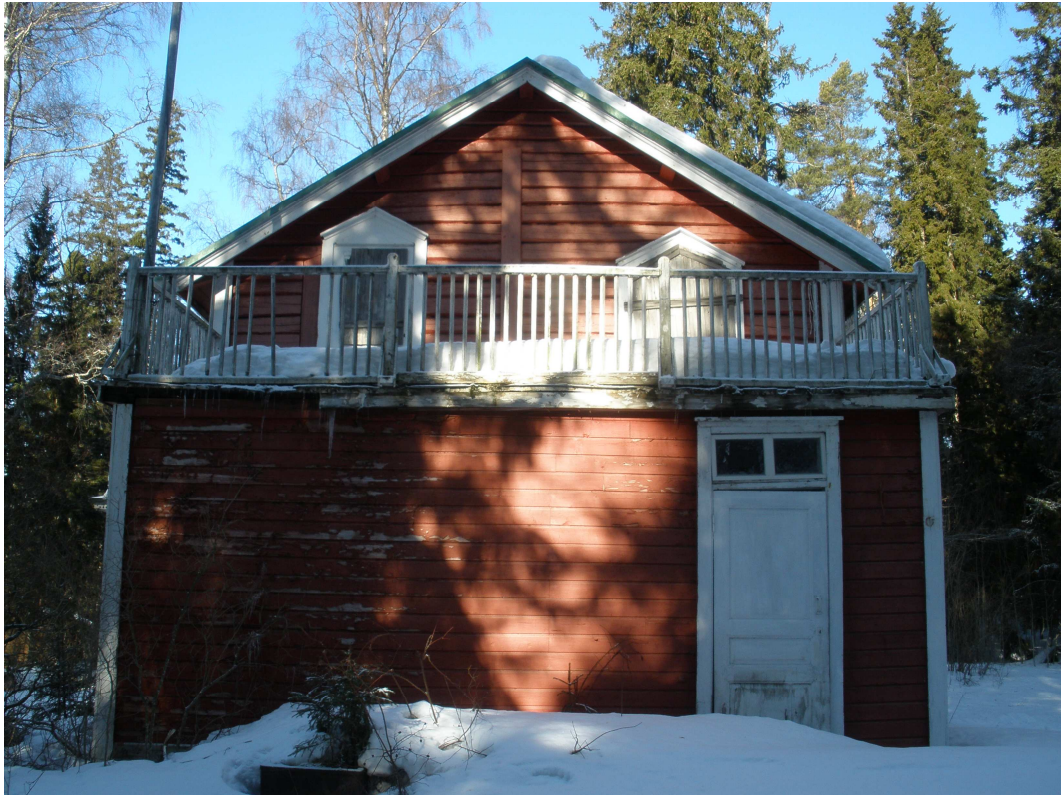
Kuva 9. Huonokuntoinen laajennus
