KIVISILLAN PURKAMINEN DOKUMENTOIDUSTI

POMARKUNJOEN KIVISILLAN PURKAMINEN DOKUMENTOIDUSTI

Erkkilä, Mikael
Satakunnan ammattikorkeakoulu
Rakennus- ja yhdyskuntatekniikan koulutusohjelma
Huhtikuu 2018
Ohjaaja: Lahdenmaa, Juuso
Sivumäärä: 36
Liitteitä:

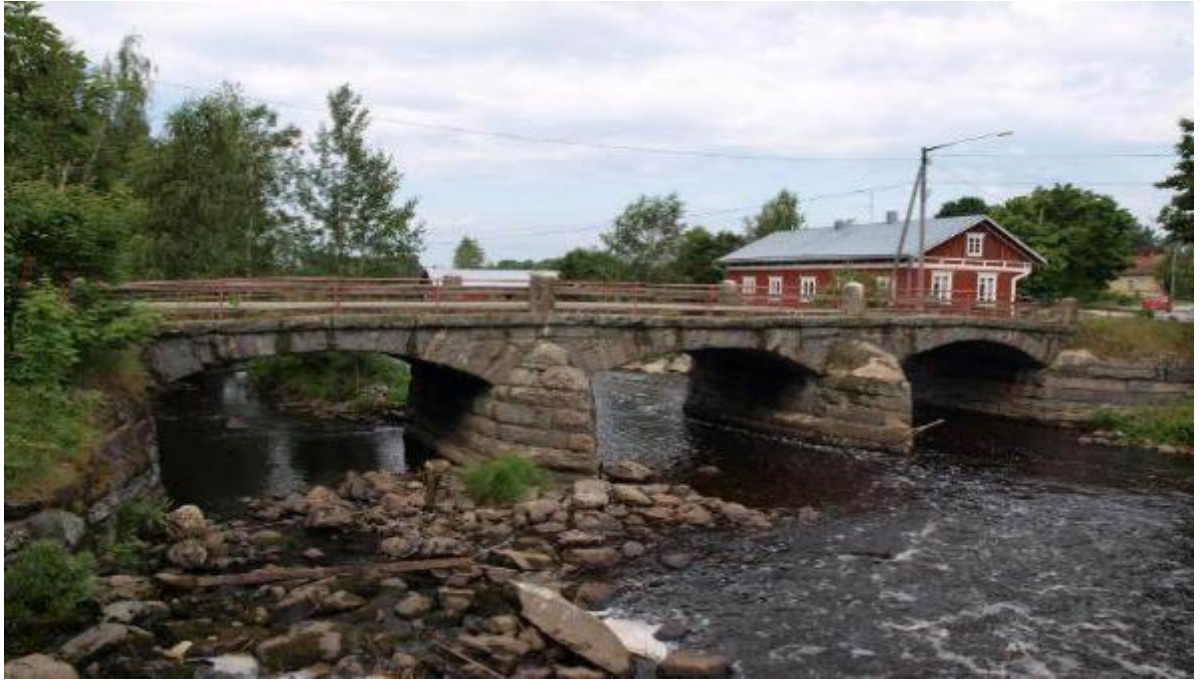
Kivisilta ennen projektin aloitusta.

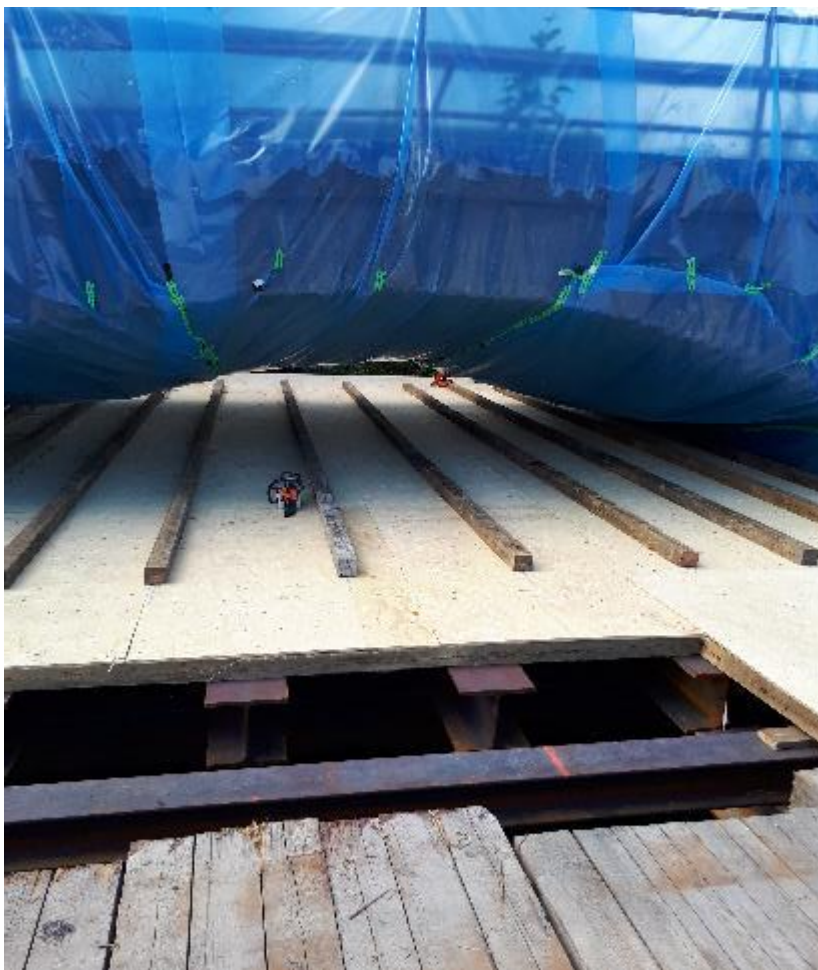
Holvikaaren muovitus. Paikallaan myös jo tukikehikon alajuoksut.

Vastaavissa tilanteissa tulevaisuudessa tulisi suojausten kiinnittäminen suunnitella ennakkoon paremmin, koska muovin saaminen hyvin tässä vaiheessa auttaa paljon myös myöhemmissä työvaiheissa. Ainakin vastaavan kokoluokan silloissa, sekä suuremmissa, muoville on todennäköisesti saatava muutama kiinnityskohta myös kaaren

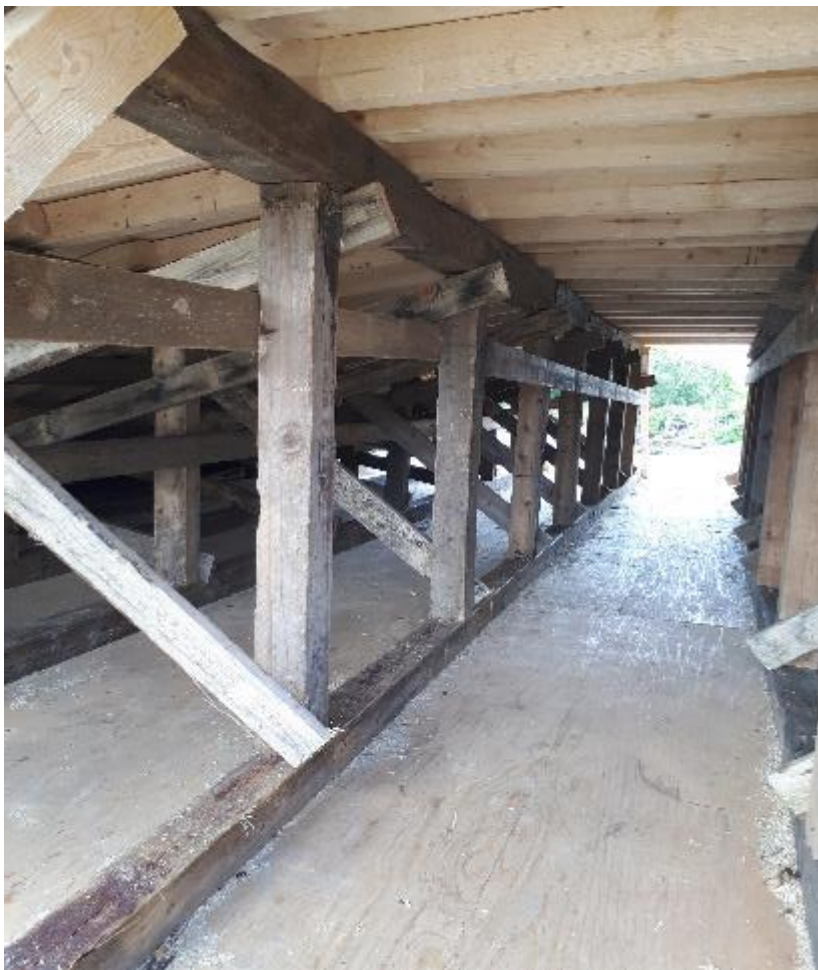
Suurin ongelma ja epäonnistuminen osoittautui kuitenkin tapahtuneen tukikaaren reunojen toteutuksessa. Alkuun nestemäisenä ruiskutettua polyuretaania pääsi valumaan pieniä määriä tukirakenteiden reunojen sekä väli- ja maatumien välistä Porista päin kahden ensimmäisen kaaren kohdalla. Vesistön päällä työskennellessä kyseinen valuminen on tietenkin erittäin paha virhe, jollaisia ei pitäisi päästää käymään. Vahinko saatiin kuitenkin selvitettyä suhteellisen nopealla reagoinnilla, kun ongelma havaittiin.

Tukikehikko sisältäpäin. Yläosassa näkyvien 50x100 niskojen päällä 12 mm havuvaneri. Vanerin päällä rako, joka täytettiin polyuretaaniseoksella.

Ongelman ydin tukirakenteessa saatiin selvitettyä jälkikäteen. Tulevaisuudessa vastaavanlaisen rakenteen kohdalla tulisi holvikaarta suojaava muovi tuoda välitukia pitkin alas vaneritasolle asti ja kääntää hieman tason päälle. Näin suojamuovi estäisi myös reunoilta hyvin herkästi tulevien valumien pääsemisen tasolta alas. Nyt tehdys-

sä rakenteessa muovia ei oltu huomattu tuoda alas tasolle asti, jolloin se ei estänyt reunavalumia. Ongelmaa olisi saatu myös paljon estettyä työnjohdon esittämällä keinolla, jossa reunoja olisi tiivistetty etukäteen normaaleilla polyuretaanipulloilla luoden puskuria itse täyttötyössä käytetyille uretaanille. Erilaisten kommunikaatiokatkosten ja muiden syiden johdosta tällaista ei kuitenkaan oltu ainakaan riittävästi tehty, jolloin oikein mikään ei estänyt valumia reunoilla. Jatkossa vastaavanlaiset tilanteet osataan kuitenkin varmasti toteuttaa selvästi laadukkaammin ja toimivammin.

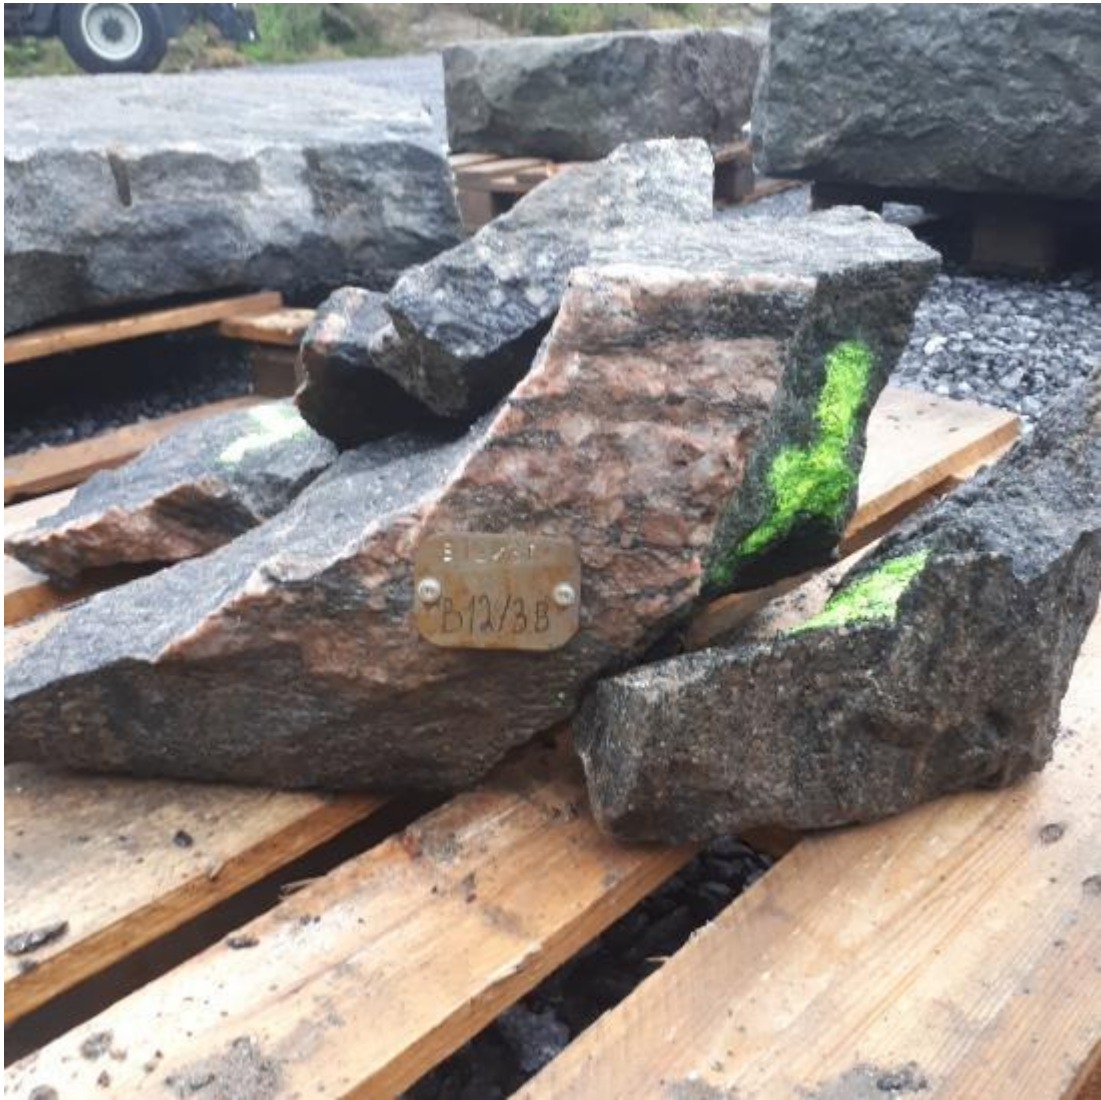
Haljenneen kiven merkkäminen. Kiven normaalin numerokoodin lisäksi osiin merkittiin kirjaintunnus a:sta eteenpäin tarpeen mukaan. Kuvassa holvikaari B:n rivin 12 kolmannen kiven (idästä katsottuna) osa b.
