RINTAMAMIESTALON KUNTOTARKASTUS, KORJAUSSUUNITELMA JA KUSTANNUSAR- VIO

Jesse Hietanen

Opinnäytetyö
Toukokuu 2018
Rakennus- ja yhdyskuntatekniikka
Kiinteistönpitotekniikka ja korjausrakentaminen

Condition Survey for a Veteran's House, Corrective Action Plan and Estimate Of Cost

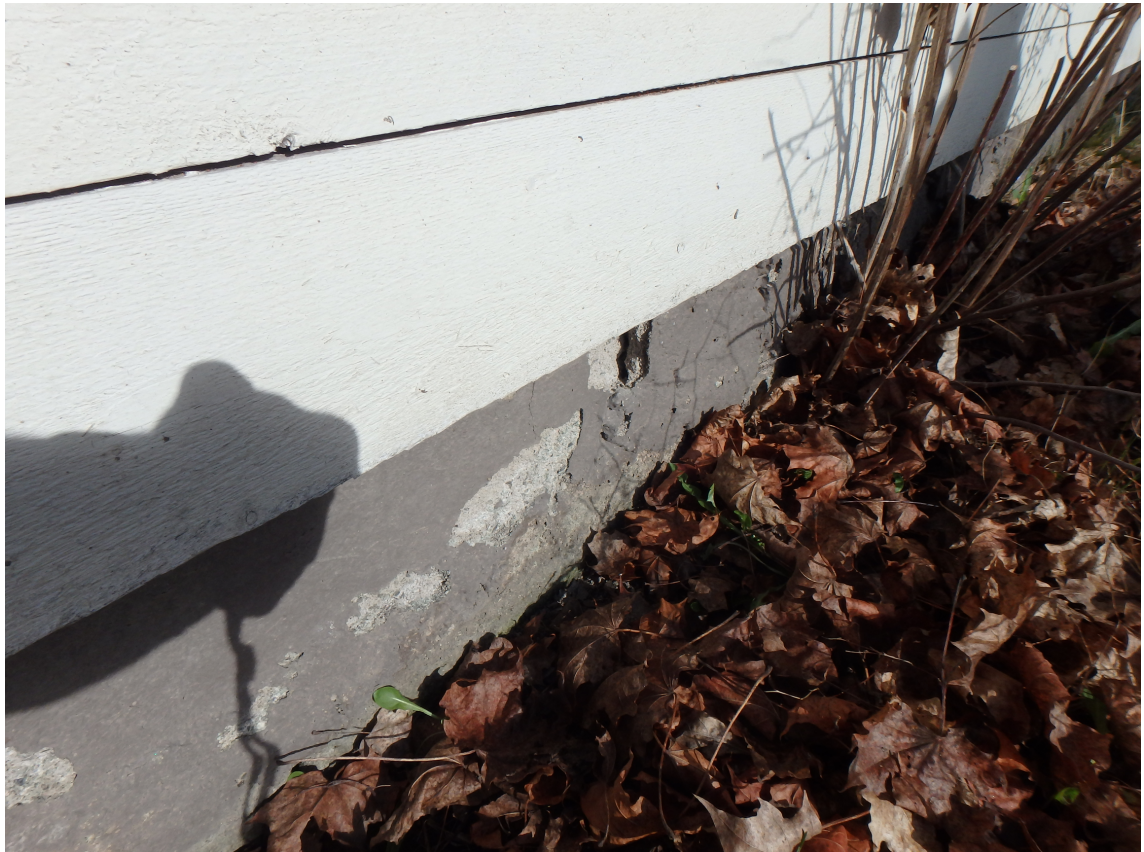
Rakennus on kellarillinen rintamamiestalo, jonka seinät on valettu betonista. Anturoiden olemassaolosta ei saatu varmuutta. Kellarin seinustalla ei ole patolevyä eikä patolevylis-tää, joten ulkopuolinen vedeneristys on puutteellinen.

Kellarin seinustalla havaittiin pieniä halkeamia (n. 2-3 mm), rappauksen irtoilua paikoit-tain sekä yksi vähän suurempi halkeama, joka edesauttaa kosteuden pääsyä rakenteeseen. Rakennuksessa on maanvarainen teräsbetonilattia, joka on päällystetty muovimatolla ja siinä havaittiin kohonneita kosteuksia.

KUVA 8. Rappauksen irtoilu sokkelista sekä suurempi halkeama

Kellarin seinustalla ei ollut missään kohtaa vedeneristystä, joten se täytyy korjata. Kellarin seinän vierusta kaivetaan auki samalla kun asennetaan uudet salaojat sekä sadevesiviemärit joten samaan aikaan on hyvä tehdä kellarin seinän ulkopuolinen vedeneristys. Myös kellarin seinän ulkopuolella, maanpinnan yläpuolelta tulisi myös paikata pienet halkeamat ja lohkeamat.

Sokkelissa olevat halkeamat paikataan esimerkiksi Fescon KL 1,2 korjauslaastilla pakkauselosteen ohjeiden mukaisesti.

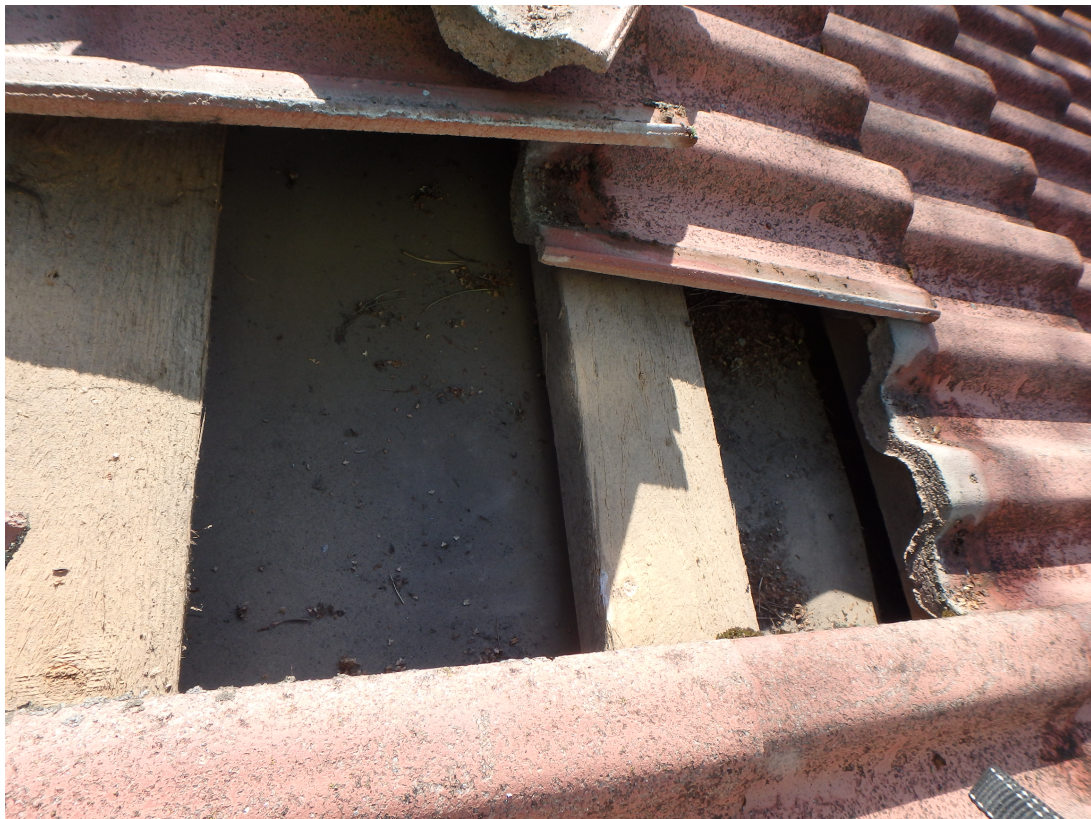
Kaikkia harjatiiliä ei ole kiinnitetty naulaamalla ja osassa tiilistä naulaus oli huonosti kiinni, tämä voi aiheuttaa harjatiilen putoamisen lumen tai tuulen vaikutuksesta. Muutama harjatiili on myös haljennut. Tiiltä nostamalla sen alta näki katon rakenteen; umpilaudoitus, aluskate, ripa n. 32 x 100 mm, ruode n 32 x 100 mm ja tiili.

KUVA 9. Katon rakenne tiilen alta katsottuna

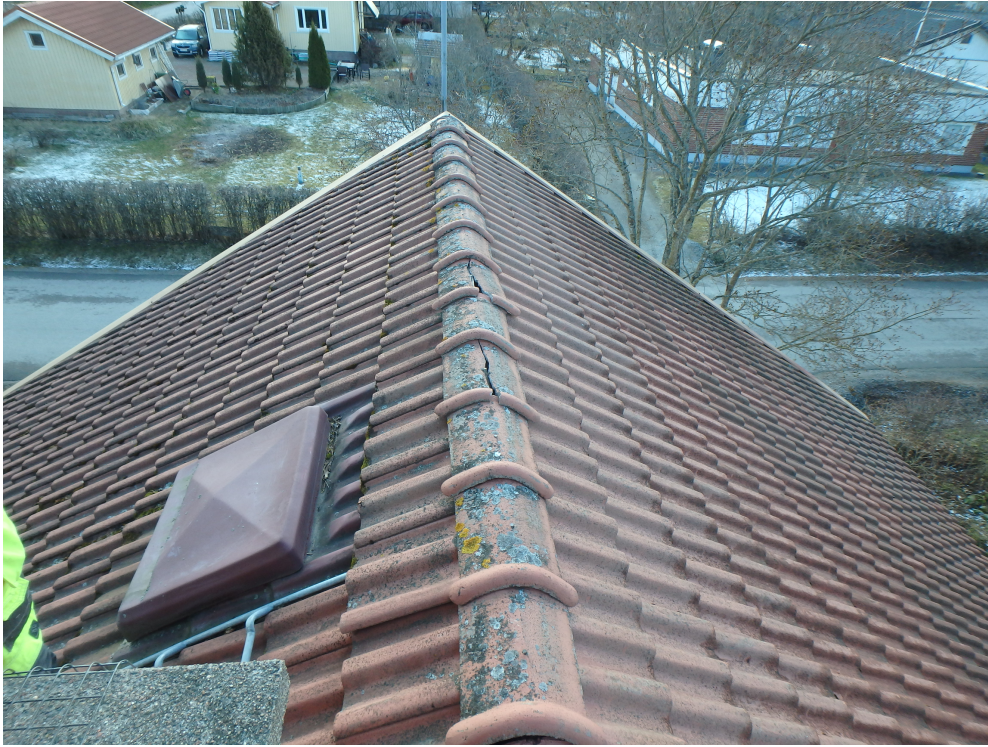
Vesikatto pystyttiin tarkastamaan kauttaaltaan hyvän sään johdosta, eikä katolle kulku aiheuttanut riskiä. Rakennuksessa on harjakatto jonka pinnoitteena on tiili. Vesikate on alkuperäinen ja kunto on tyydyttävä.

KUVA 10. Vesikatto, käyntiluukku yläpohjaan ja harjatiilet sekä niissä näkyvät halkeamat

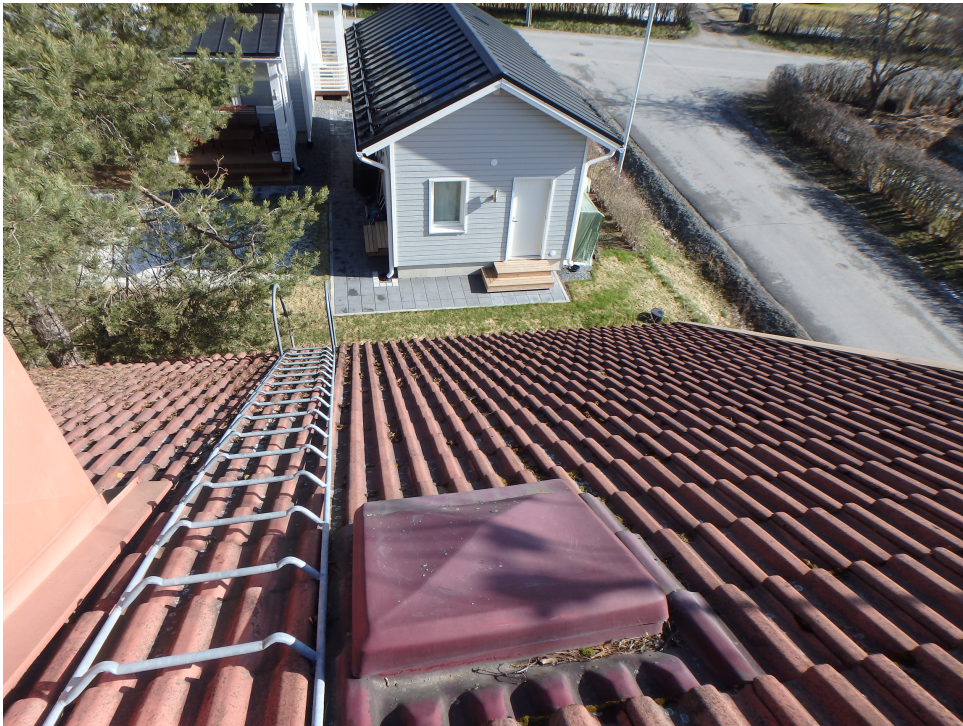
Katolle johtavat tikkaat ja lapetikkaat on hyvin kiinni. Lumiesteitä katolla ei ole, tämä on riski ja lumiesteet suositellaan asentamaan.

KUVA 10. Harjalle johtavat lapetikkaat

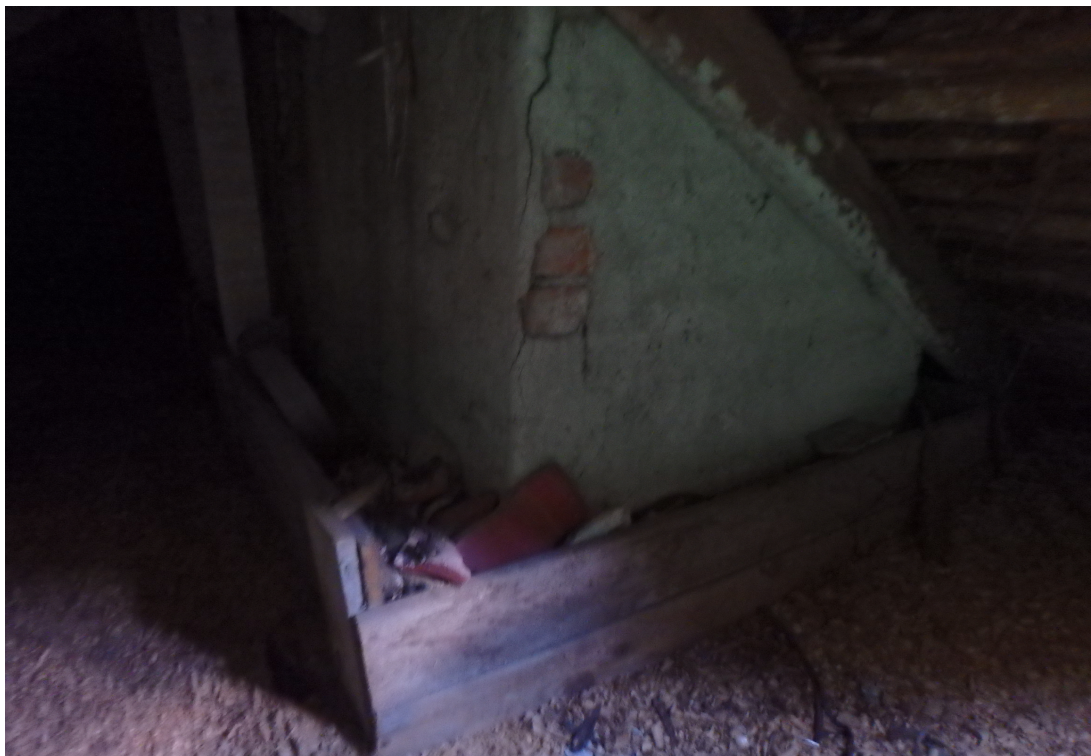
Piipun pellitys on osittain irronnut, joten sateella pääsee vettä pellin ja piipun tiilien väliin. Tiilirakenteisessa hormissa on rappaus paikoitellen irronnut. Hormin ulkopinta tulisi olla kauttaaltaan rapattu. Riskien välttämiseksi suositellaan hormin pinnan uudelleen rapausta sekä piipun pellityksen uusimista.

KUVA 11. Tiilimuurattu hormi ja rappaus halkeillut sekä paikoitellen irronnut

Rakennuksessa on tiilimuurattu savupiippu. Piipun päälle olisi hyvä asentaa suoja, jottei sadevedet ja lumi sulaessaan valuisi hormiin. Piipunhattu suojaa hormia sateelta sekä parantaa hormin vetoa, sillä kuiva hormi vetää paremmin kuin kostea.

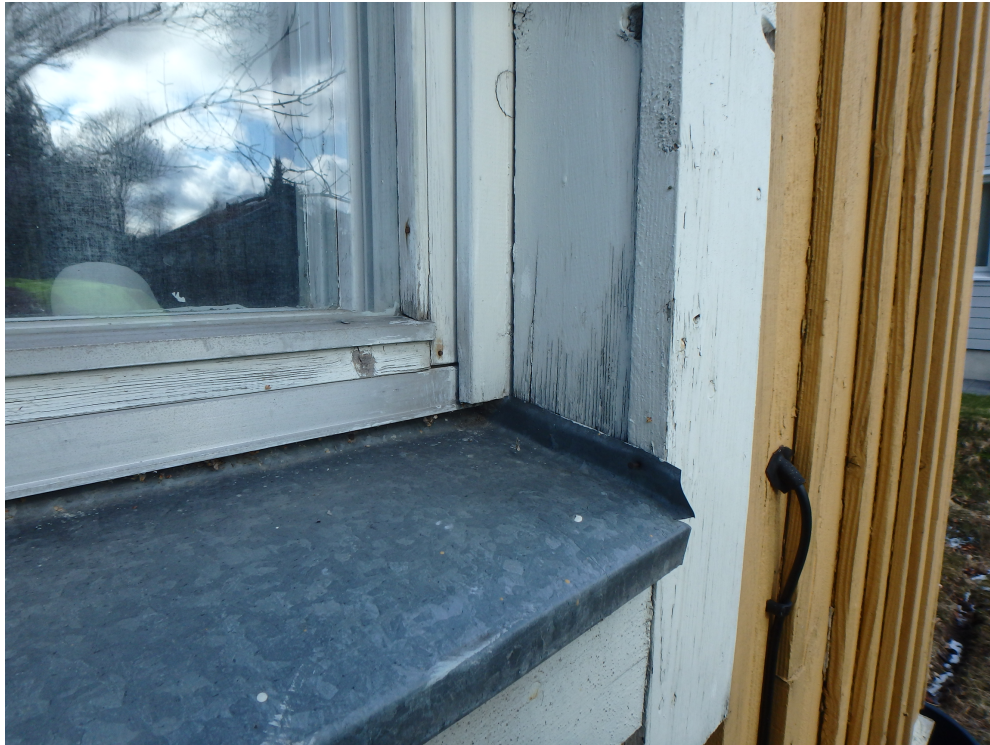
Ikkunat ovat kolmilasisia. Vesipeltien kaltevuus on riittävä ja ne ovat hyvässä kunnossa vaikka maali on niistä kokonaan irronnut. Pelleissä ei havaittu halkeamia tai muita epäkohtia. Kellarissa olevat ikkunat ovat osittain maanpinnan alapuolella (kuva 14) ja ovat näin ollen vaurioituneet, muuten ikkunalasit hyvässä kunnossa.

KUVA 12. Vesipellit hyvässä kunnossa. Pellin ja smyygilaudan väli tiivistämättä

Pellin ja smyygilaudan väli on tiivistämättä. Väli olisi hyvä tiivistää massalla, jotta vältetään kosteuden pääsystä rakenteisiin pellin ja smyygilaudan välistä. Ikkunoiden tiivisteet oli paikoitellen huonossa kunnossa. Tiivisteiden korjaamista tai ikkunoiden vaihtoa suositellaan lämpövuotojen ehkäisemiseksi.

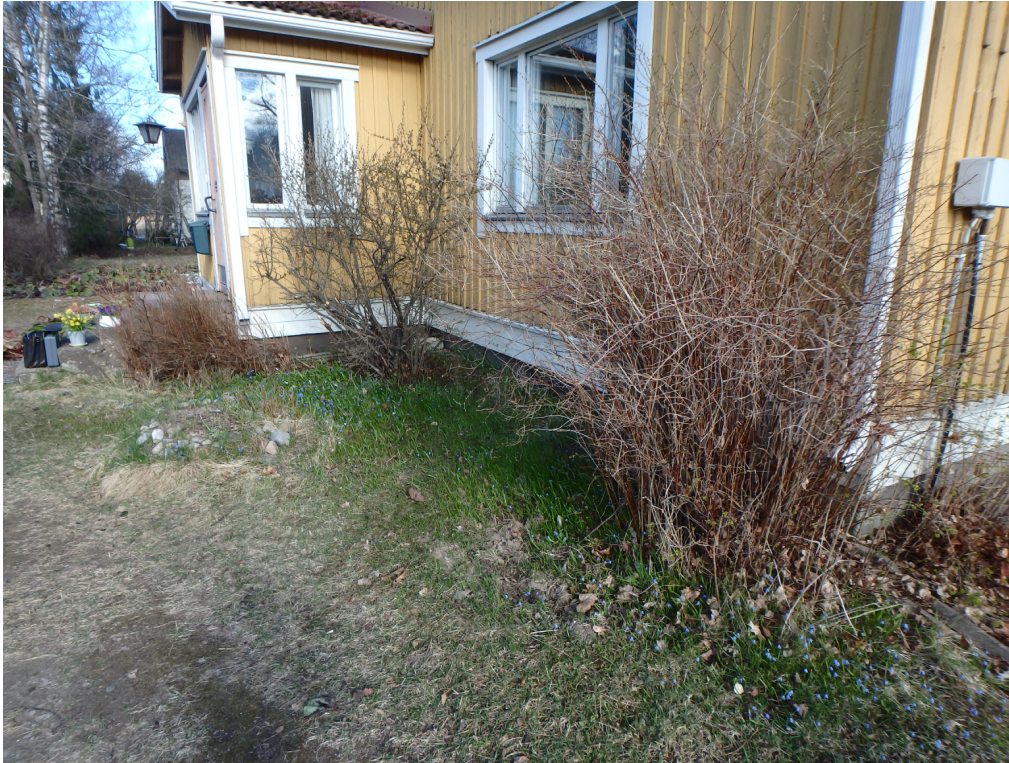
Nykykäytännön mukaan rakennuksen seinustoilla ei saisi pitää multaa eikä istutuksia,

jotka pitävät rakennuksen sokkelin/seinän kosteana. Tämä aiheuttaa kosteusvaurioriskin.

KUVA 13. Kasvillisuutta rakennuksen seinustalla

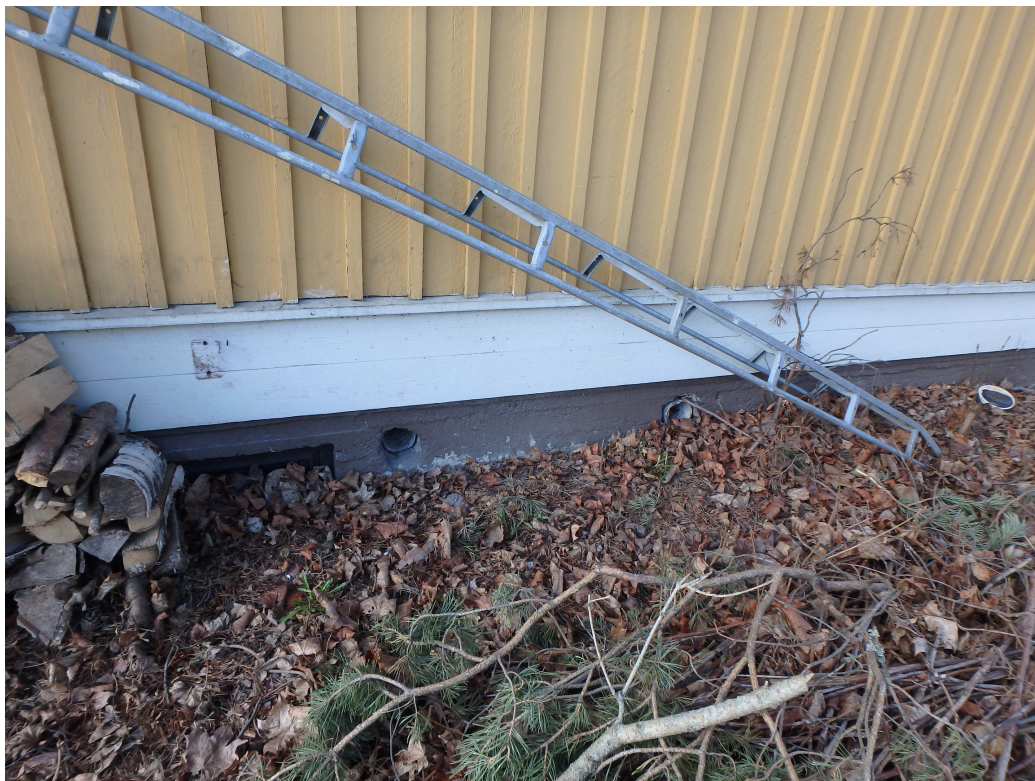
Maanpinta kallistuu useammassa kohtaa kellarin seinustaa vasten. Liian vähäiset kallistukset rakennuksen vierellä lisäävät rakennuksen perustuksiin, sokkeliin ja alapohjaan kohdistuvaa kosteusrasitusta ja asettavat lisävaatimuksia näiden järjestelmien toiminnalle.

KUVA 14. Maanpinnan kallistus seinään päin ja kellarin ikkuna osittain maanpinnan alapuolella

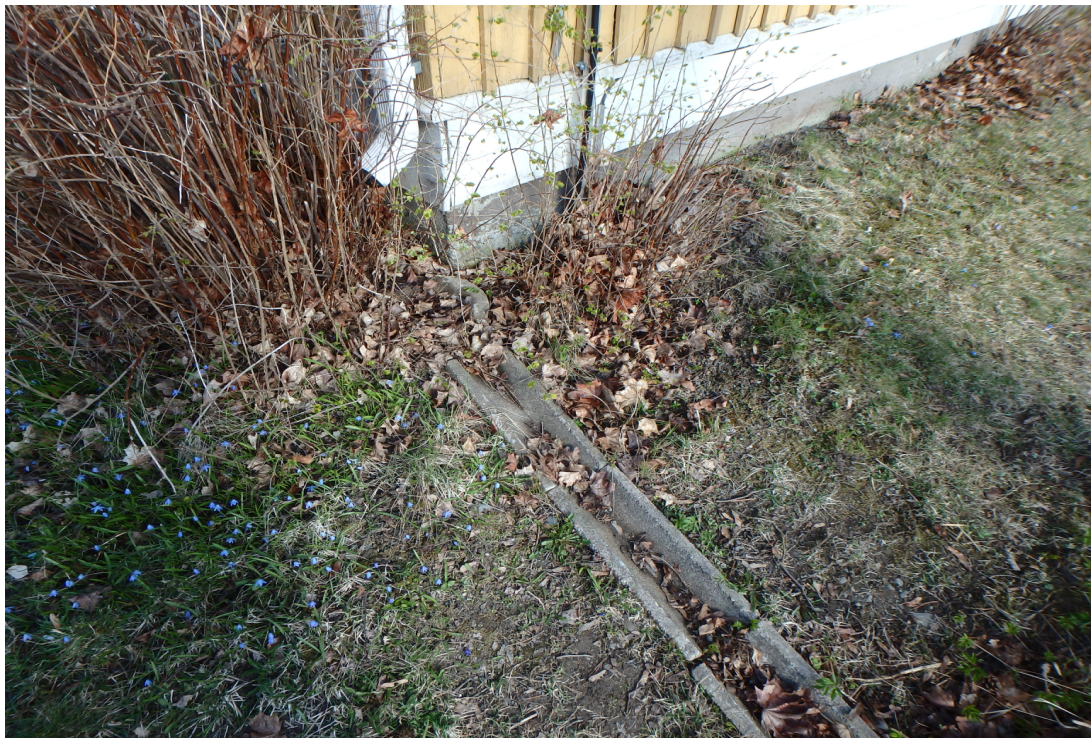
Katolta tulevat sadevedet on johdettu pois rakennuksen seinustalta betonisten sadevesikourujen avulla. Useammassa kohtaa betoniset sadevesikourut ovat notkolla, joten sadevesi imeytyy sokkelin vierelle lisäten sokkelin ja alapohjan kosteusrasitusta.

Sadevesikourujen avulla sadevesien tulee ohjautua vähintään kolmen metrin päähän sokkelista, ja kourun päästä tulevan veden tulee ohjautua edelleen pois rakennuksen ja perustusten vierustalta. Rakennuksen syöksytorvet ovat hyvässä kunnossa.

KUVA 14. Betoninen sadevesikouru painunut. Ei johda sadevesiä rakennukselta poispäin asianmukaisella tavalla

Rakennuksen ympärillä ei ole salaojajärjestelmää, mistä aiheutuu kosteusvaurioriski. Salaojajärjestelmä olisi hyvä rakentaa, sillä se edesauttaa perustuksia pysymään kuivana.

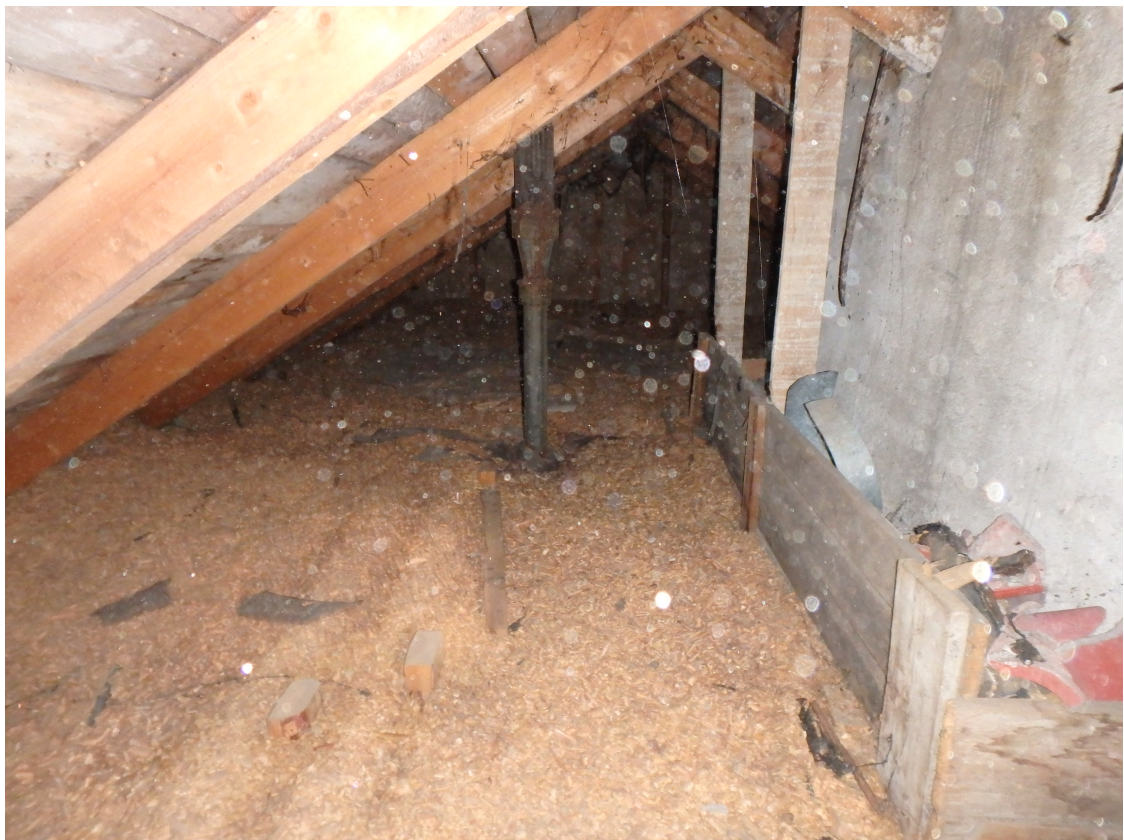
Yläpohjan yläpuolisen tilan tulee tuulettaa. Tuuletus yläpohjassa on järjestetty räystäältä melko huonosti. Rakennuksen pätyihin olisi hyvä laittaa tuuletusventtiilit, joilla saataisiin parannettua yläpohjan tuuletusta. Tuuletuksen riittämättömyys voi aiheuttaa mikrobikasvustoa puurakenteisiin, aluslaudoitukseen ja aluskatteeseen.

KUVA 15. Kattokannattajat ja umpilaudoitus. Puru eristeenä.

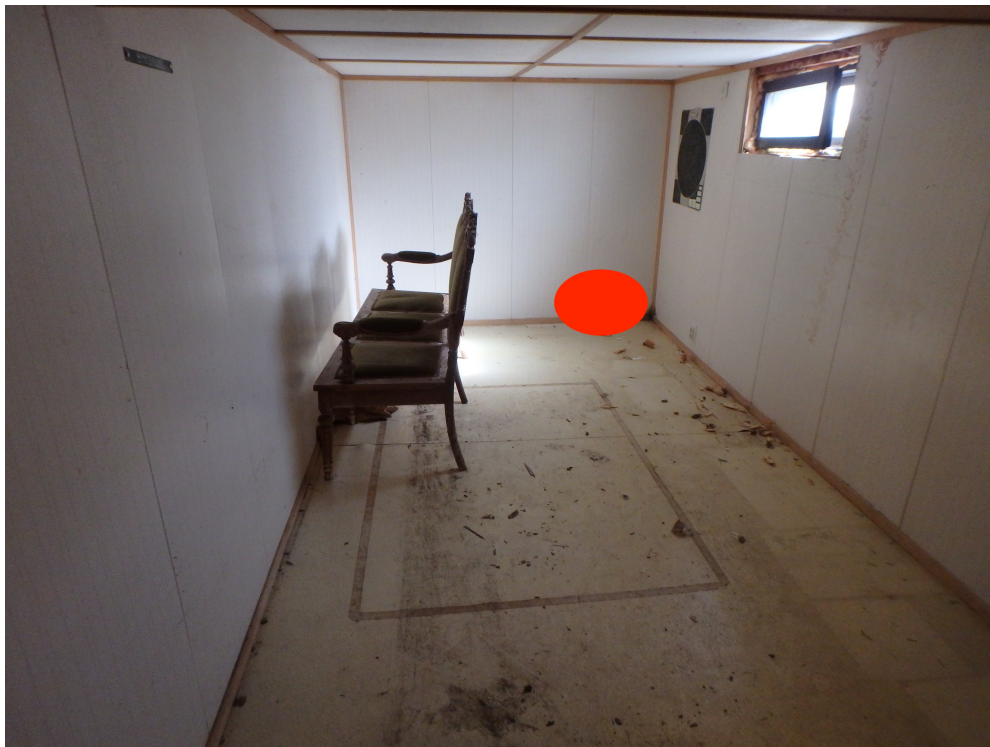
Kellarissa mitattiin kohonneita kosteuksia sekä tehtiin havaintoja mikrobikasvustoista (oletus, ei todennettu laboratoriossa). Kellarin seinissä tehtiin rakenneavauksia pukuhuoneen kohdalla ja erillisessä huoneessa (itäpääty). Seinään on asennettu puukoolaukset suoraan betonia vasten sekä lisälämmöneristeenä on käytetty mineraalivillaa sekä EPS-levyä. Lisälämmöneristykset ja puukoolaukset kellarin ulkoseinää vasten ovat riskirakenne ja näin ollen puut ja villa olivat vaurioituneet.

KUVA 16. Kellarin huone itäpäädyssä. Huoneessa kohonneita kosteusarvoja merkityllä alueella

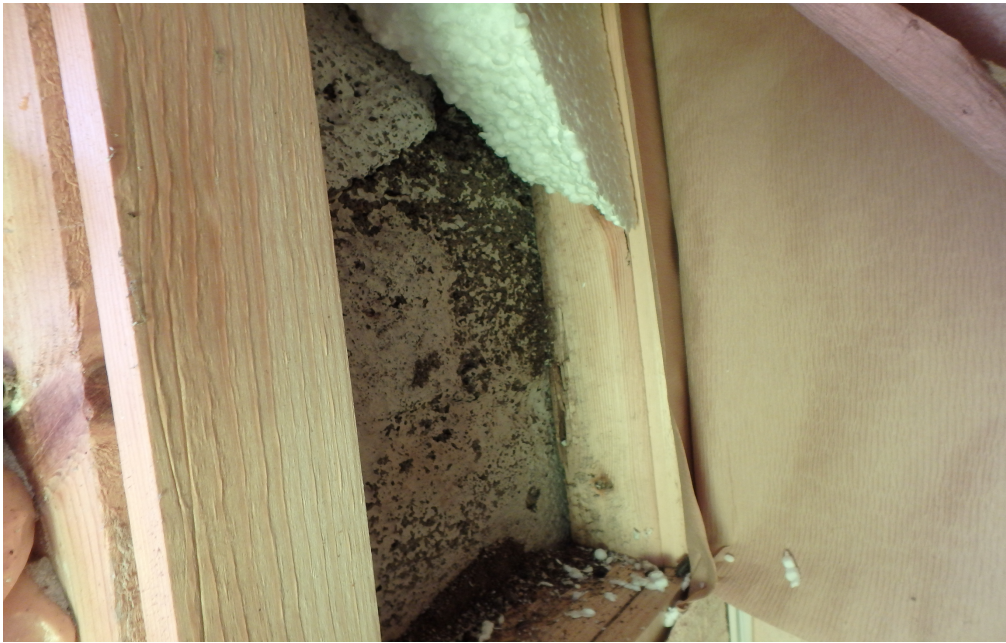
Kellarissa mitattiin kohonneita kosteuksia sekä tehtiin havaintoja mikrobikasvustoista (oletus, ei todennettu laboratoriossa). Kellarin seinissä tehtiin rakenneavauksia pukuhuoneen kohdalla sekä erillisessä huoneessa (itäpääty). Rakennusta remontoitaessa 80-luvulla on kellarin seinää vasten laitettu puukoolaus ja mineraalivilla/EPS koolauksen väliin. Tämä rakenne on riskirakenne ja näin ollen puut ja villa ovat vaurioituneet.

KUVA 17. Avattu rakenne. Puukoolaus kellarin seinää vasten

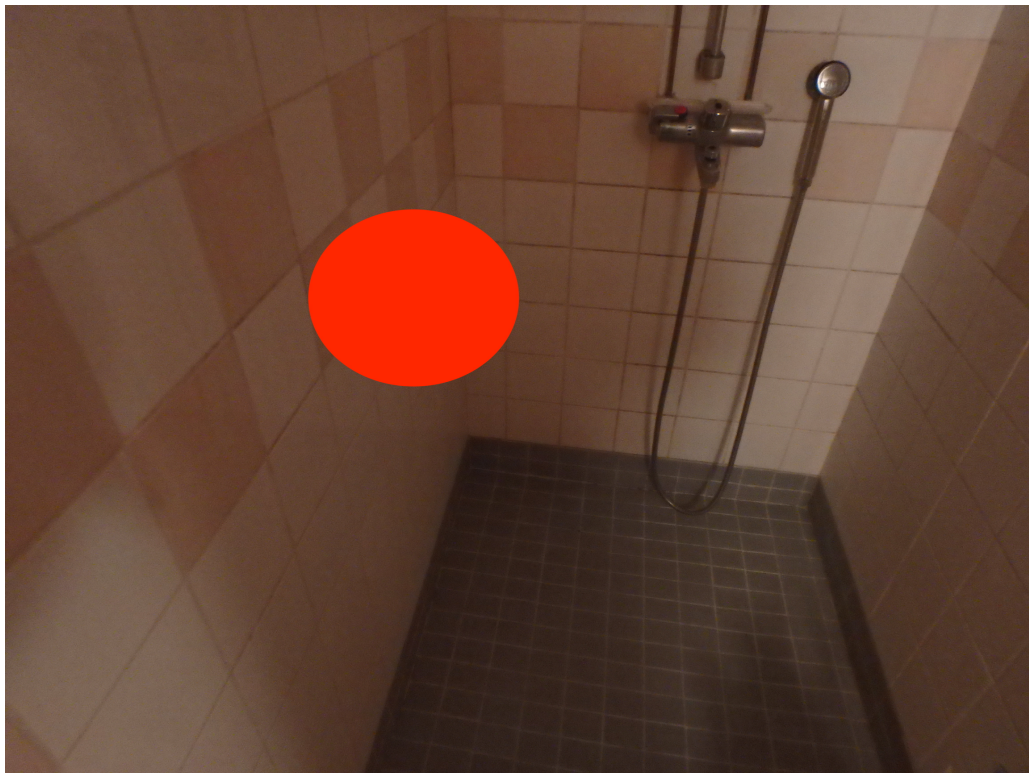
Lisäksi pukuhuoneessa, pesuhuoneessa, saunassa, teknisessä tilassa ja aulassa todettiin lattiassa kohonneita kosteuksia. Pesuhuoneen seinälatoituksessa havaittiin kosteutta neljänteen laattariviin saakka. Myös keittiön allaskaapista olisi hyvä tehdä vesitiivis rakenne Suomen rakentamismääräyskokoelman C2 mukaan, jotta vuoto havaitaan heti.

KUVA 18. Pesuhuone. Kohonneita kosteusarvoja merkityllä alueella

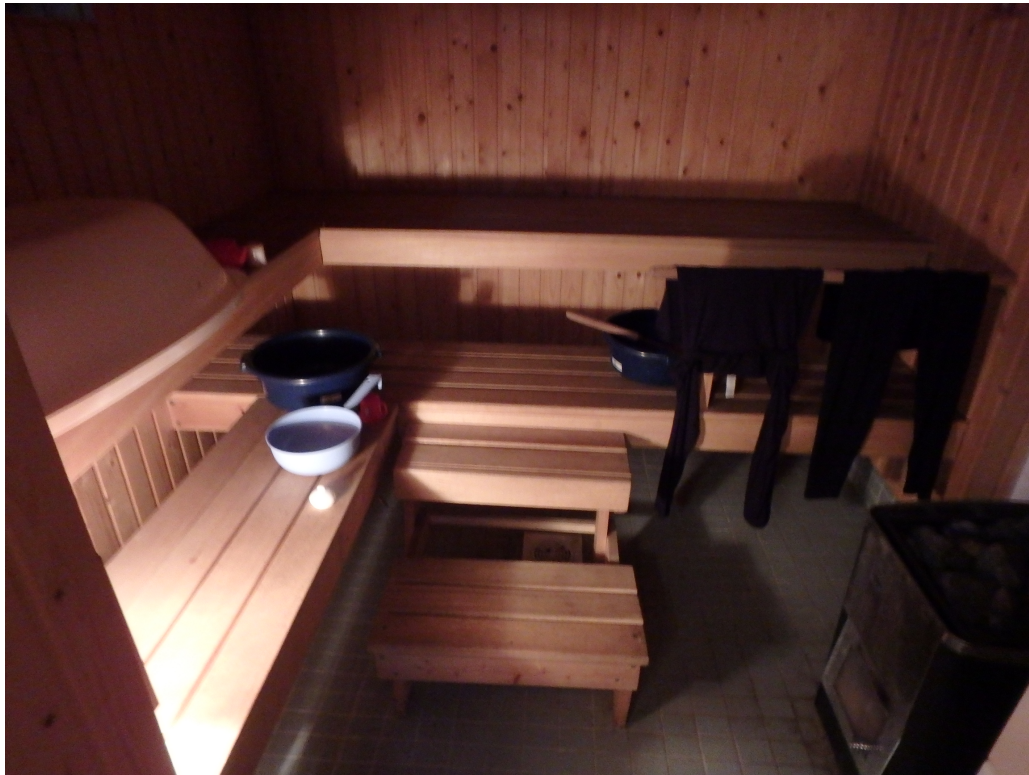
KUVA 19. Sauna. Lattian ja seinän liittymäkohdissa kohonneita kosteusarvoja

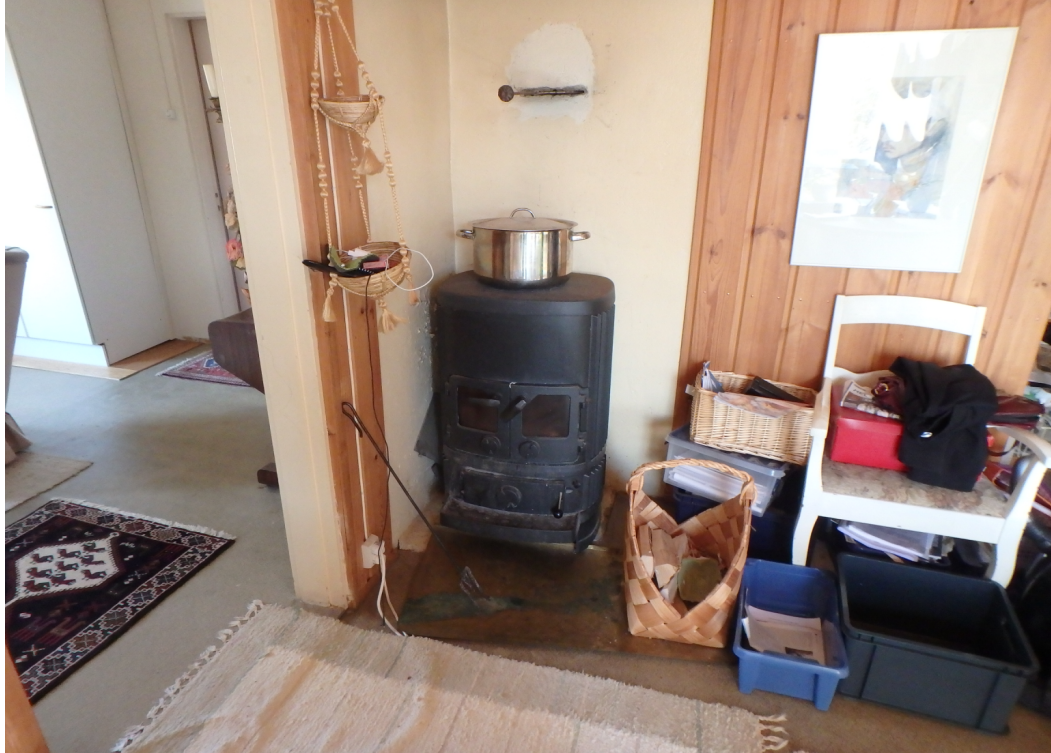
Rakennuksessa on suora sähkölämmitys ja lämmönjako on toteutettu patterein. Yhdessä huoneessa on kamiina, jonka suojafelttiä ei ollut kiinnitetty. Kamiinan suojafeltin kiinnitystä suositellaan paloturvallisuuden takia. Kiinnittämätön suojafeltti on paloturvallisuusriski.

KUVA 20. Huoneessa oleva kamiina, jonka suojaus on kiinnittämättä
