Kasper Ahonen

OMAKOTITALON KUNTOTUTKIMUS

2018

Opinnäytetyön tarkoituksena oli tehdä kuntotutkimus Vaasan Vestervikissä sijaitsevaan vuonna 2003 valmistuneeseen omakotitaloon. Tarkoituksena oli löytää mahdollisia ongelmia saada selvyttä energiakustannuksiin. Sekä kartoittaa korjaustarpeessa olevia rakenteita.

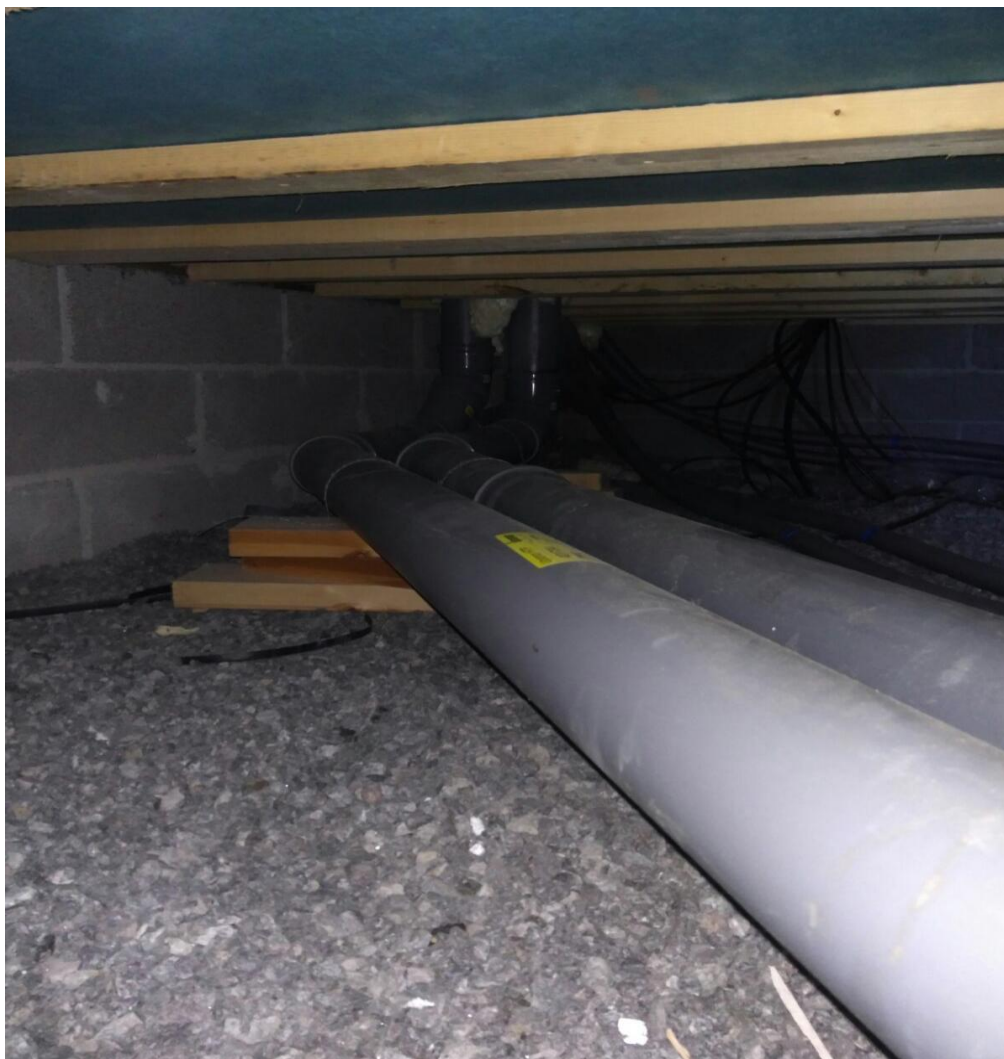
Kuva 3. Viemärin tuenta on tehty puutavaralla, sekä rakennusmuovia on jäänyt alapohjaan.

rakennusjätettä. Rakennusjätteen osalta huomio kiinnittyi lähinnä yksittäiseen pakkausmuoviin, sekä viemäriputkien tuentaan, joka oli tehty puutavaralla (Kuva 3.). Viemäri putkien alla olevat puut olisi hyvä korvata ei eloperäisellä materiaalilla. Lisäksi tuuletusaukkojen määrää voisi lisätä. Tuuletusaukon jatkamista putkella painovoimaisen ilmanvaihdon tehostamiseksi voisi harkita myös. Rakennuksessa ei ole patolevyjä ja se saattaa olla syy, miksi keväällä lumien sulaessa sokkeliin pääsee kosteutta, joka irroittaa sementistä kalkkia ja näkyy kuivuessaan kalkkihärmänä sokkelin sisäpinnalla. Sokkelin ulkopinnan rappauksessa oli havaittavissa pientä halkeilua.

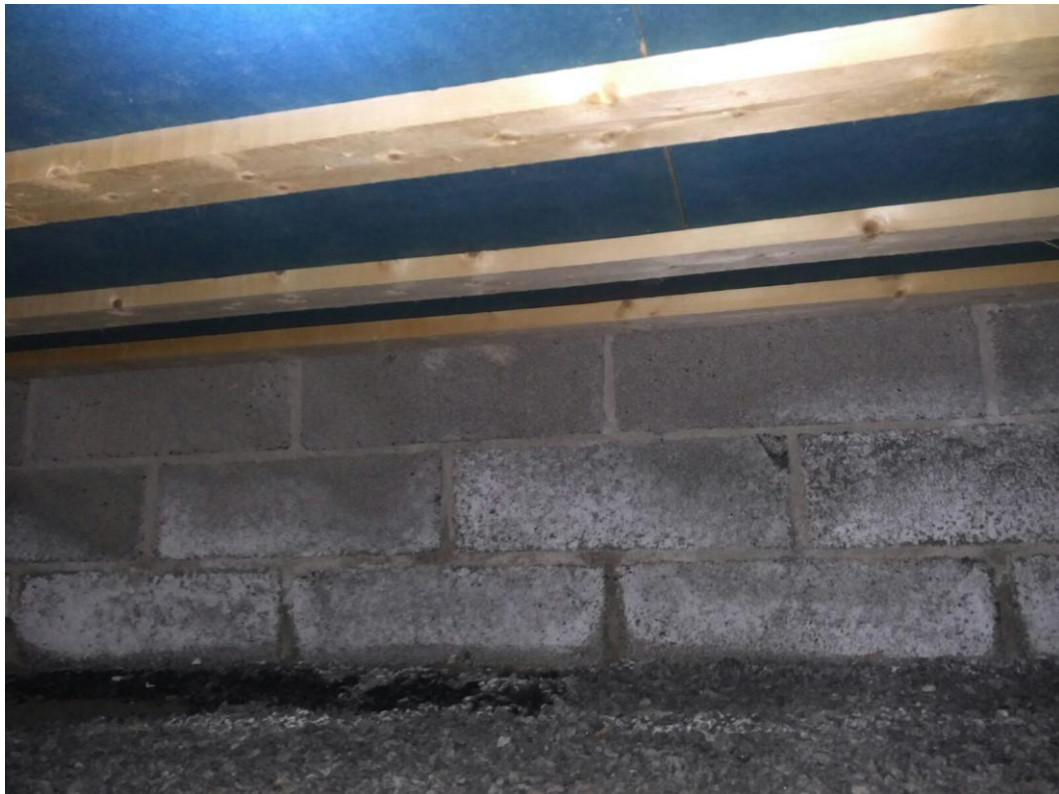
Alapohjassa ryömiessäni tuulensuojalevyt olivat päällisin puolin kuivannäköiset, eikä niissä näkynyt merkkejä kosteudesta. Huomioitavaa oli kuitenkin muutamissa kohdin sokkelia oleva kalkkihärmä, sekä hyvin pieni määrä

Kuva 4. Sokkelissa olevaa kalkkihärmää.

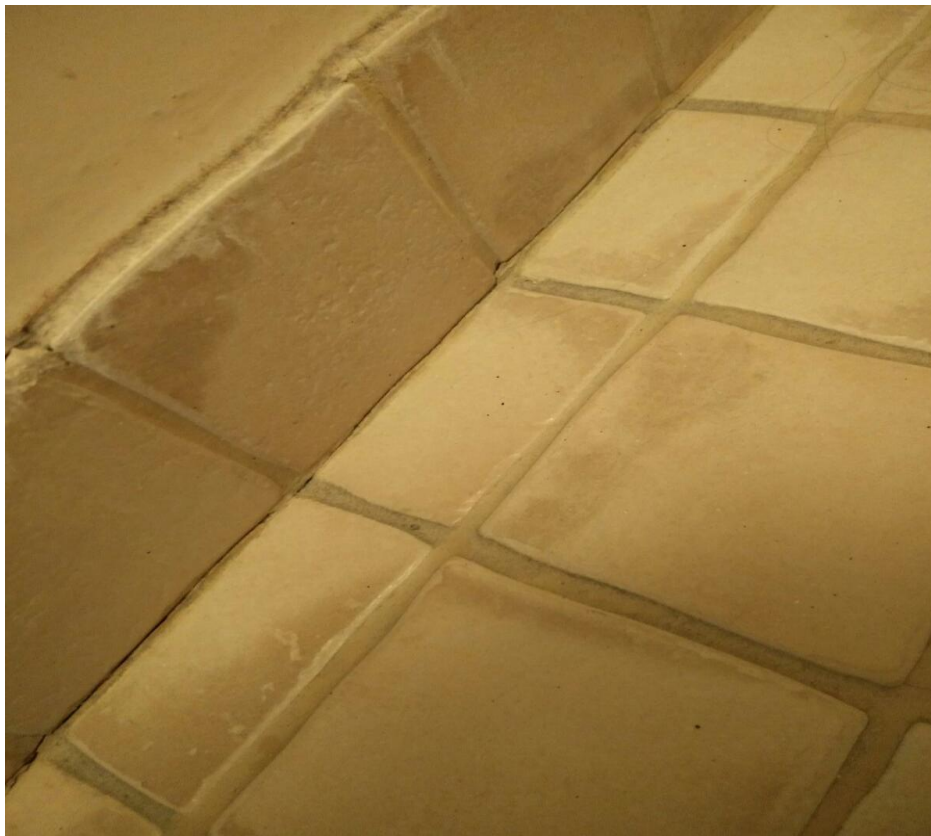
Väliovet olivat siistissä kunnossa ja ne olivat uusittu kylpyhuone remontin yhteydessä loppuvuodesta. Seinä ja kattopinnat ovat myös hiljattain maalatut, sekä osittain tapetoidut ja olivat niiltä osin siistissä kunnossa. Muutamissa seinän ulkonurkissa, mitä ei oltu maalattu oli havaittavissa rakenteiden elämisestä johtuvaa nurkan halkeamista. Lattiapinnoissa oli alakerrassa havaittavissa kulumista erityisesti keittiössä, sekä eteisessä oli havaittavissa lattialankkujen elämistä. Yläkerran Wc:n lattian ja seinän laattojen väli oli täytetty saumauslaastilla, jonka seurauksena se on haljennut (Kuva 5.). Tilalle olisi syytä vaihtaa silikonisauma.

Kuva 5. Wc:n laatoituksen sauman haljennut nurkka.
