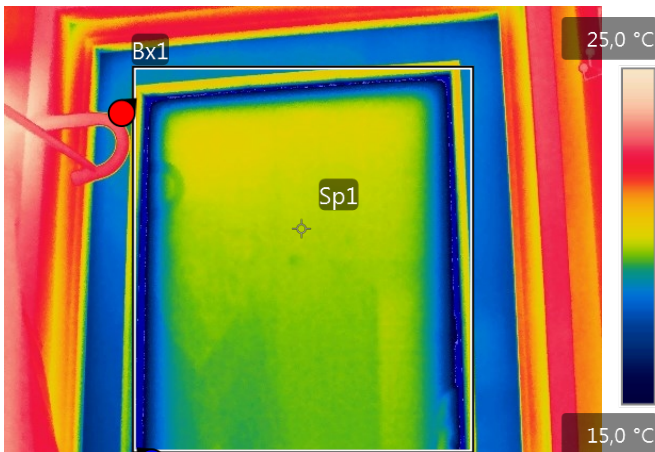
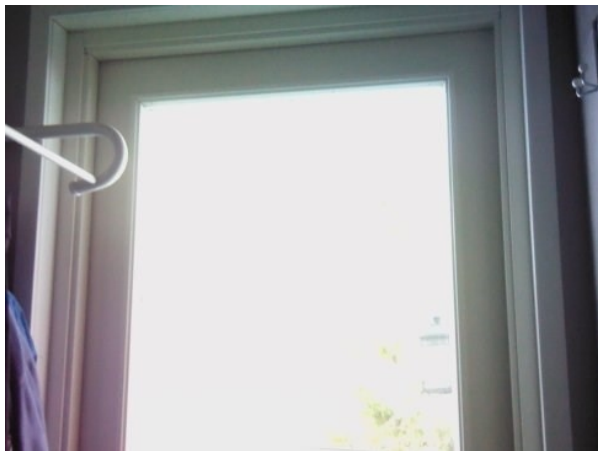
KUVA 1

Lämpöindeksi 60,6

Kommentit: Ikkunan alumiinilistan kylmäsilta

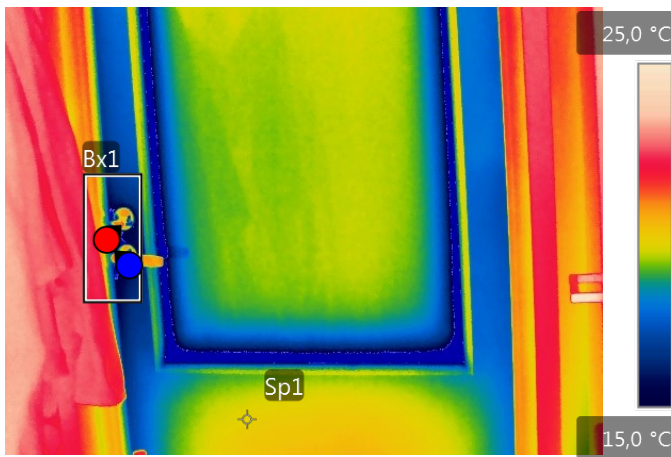
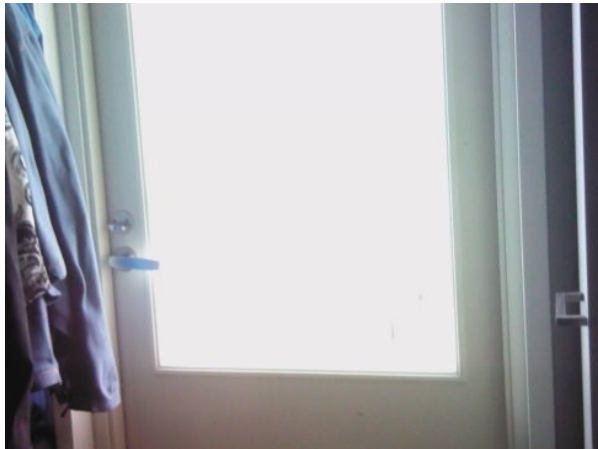
KUVA 2

Lämpöindeksi 67,3

Kommentit: Vähäistä tiiviste vuotoa

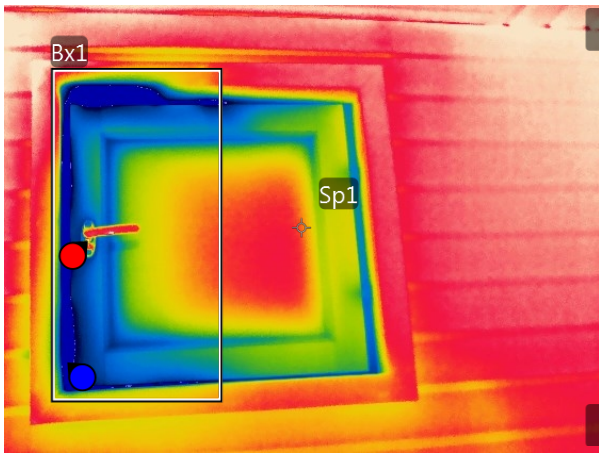
KUVA 3

Lämpöindeksi 33,1

Kommentit: Tiiviste vuotoa tai ikkuna raollaan

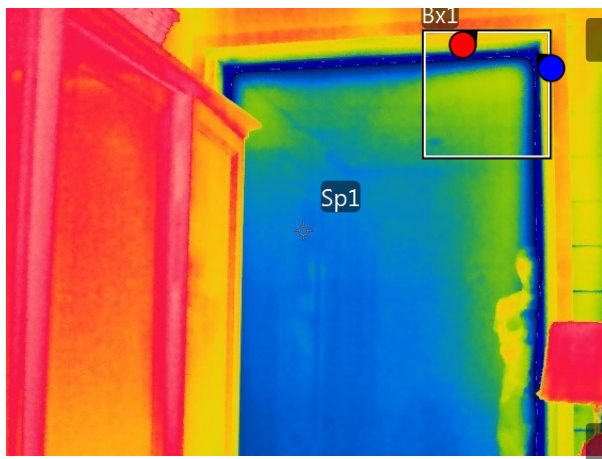
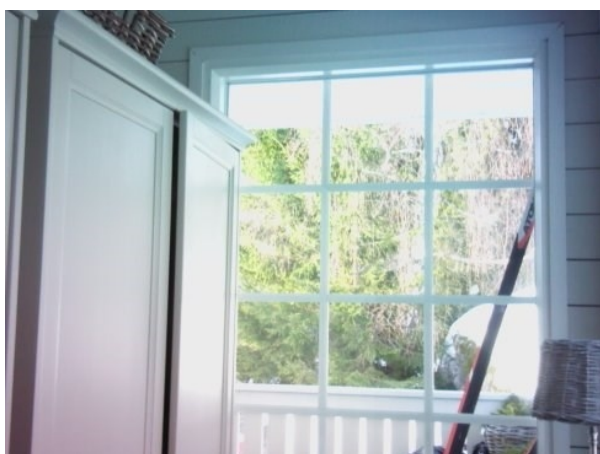
KUVA 4

Lämpöindeksi 52,7

Kommentit: Ikkunan alumiinilistan kylmäsilta

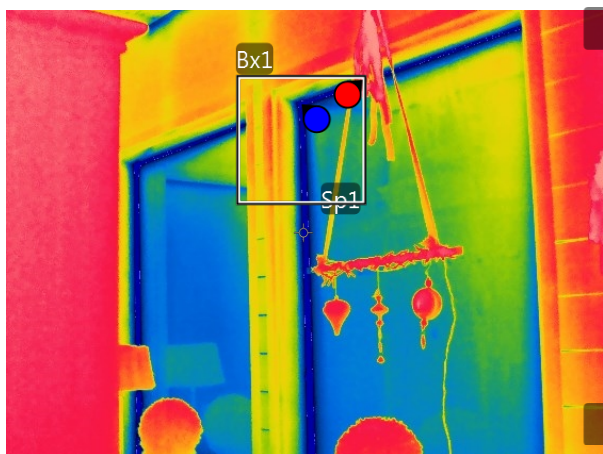
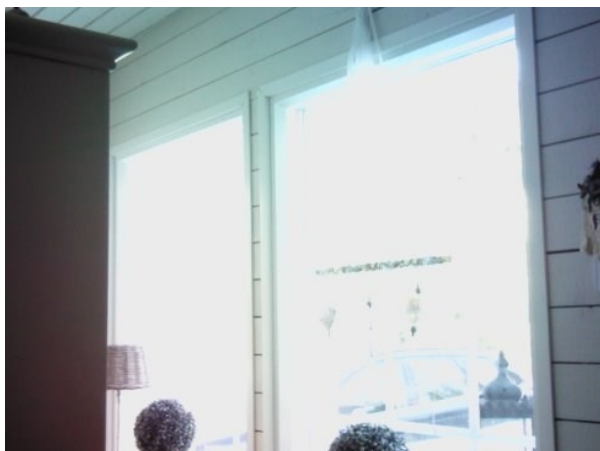
KUVA 5

Lämpöindeksi 54,4

Kommentit: Ikkunan alumiinilistan kylmäsilta

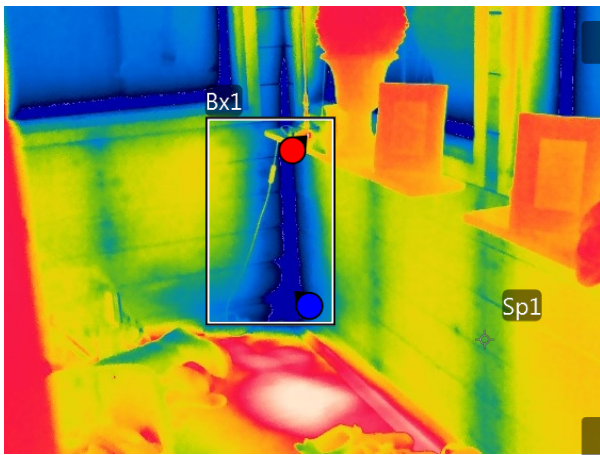
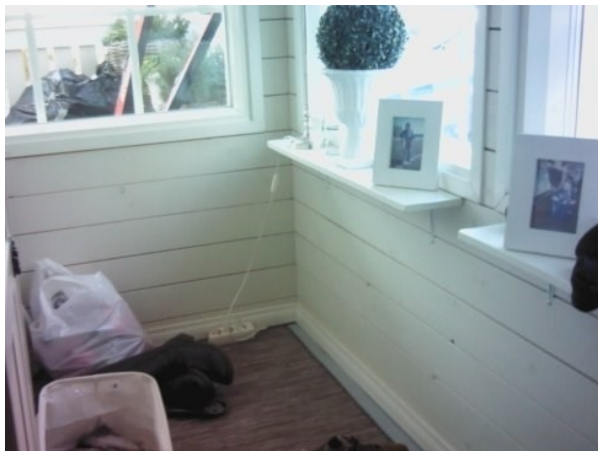
KUVA 6

Lämpöindeksi 42,1

Kommentit: Ilmavuoto eteisen nurkassa

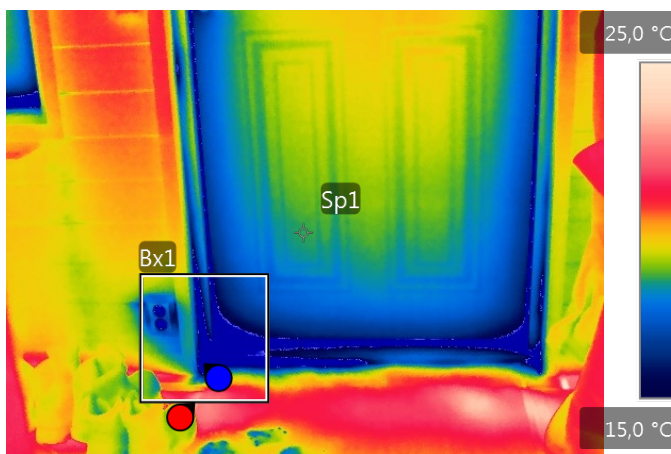
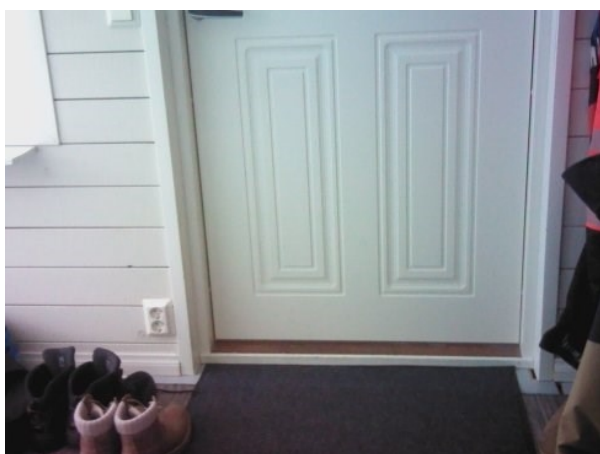
KUVA 7

Lämpöindeksi 31,4

Kommentit: Ilmavuotoa pistorasiassa karmeissa sekä oven tiivisteissä

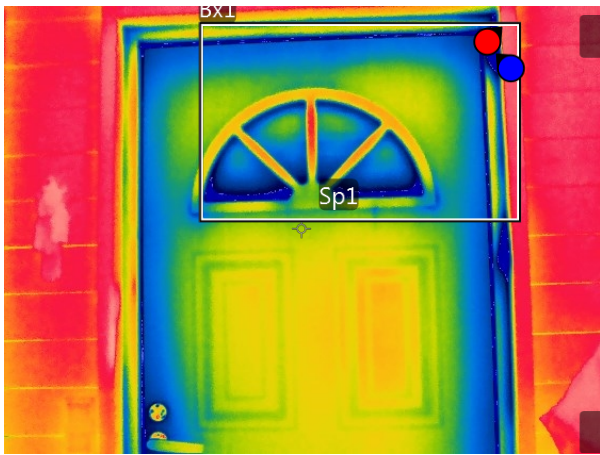
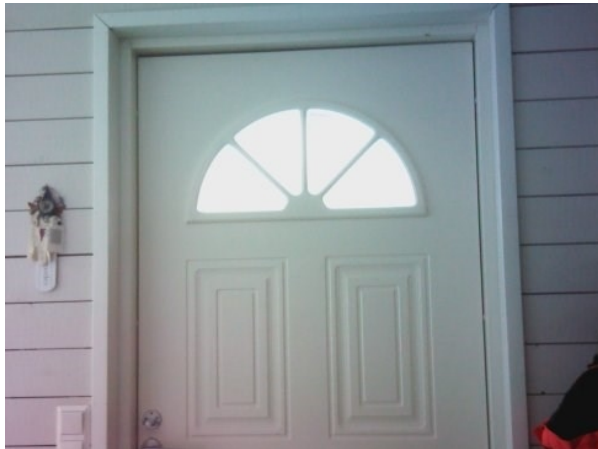
KUVA 8

Lämpöindeksi 44,8

Kommentit: Oven ikkunassa sekä karmeissa ja tiivisteissä ilmavuotoa

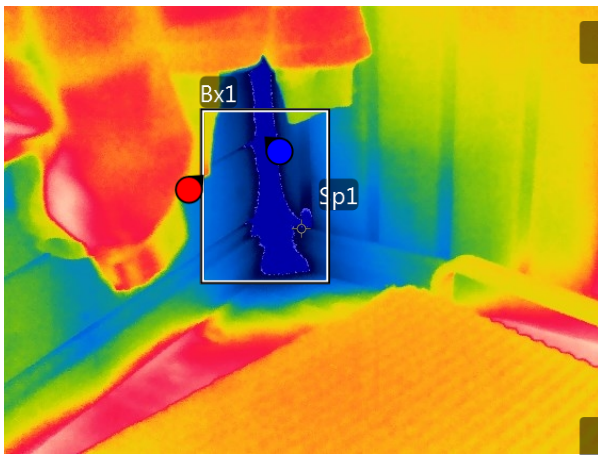
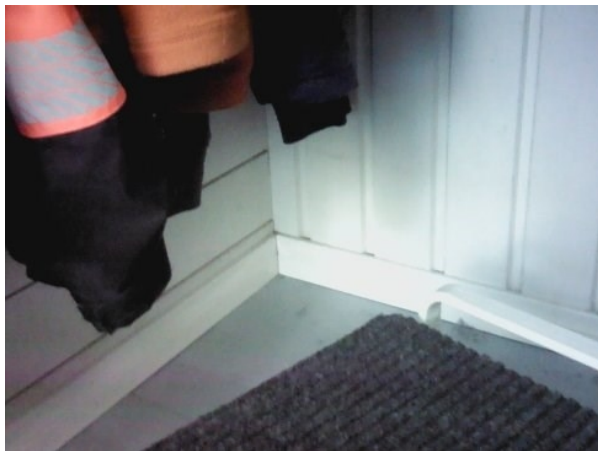
KUVA 9

Lämpöindeksi 49,2

Kommentit: Ilmavuotoa/mahdollinen eristevika eteisen nurkassa

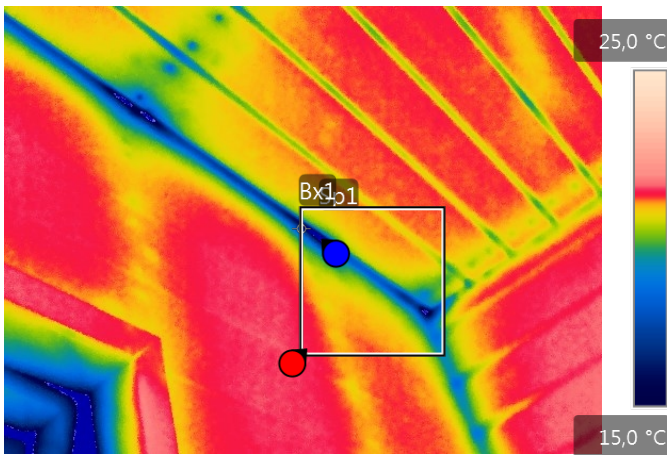
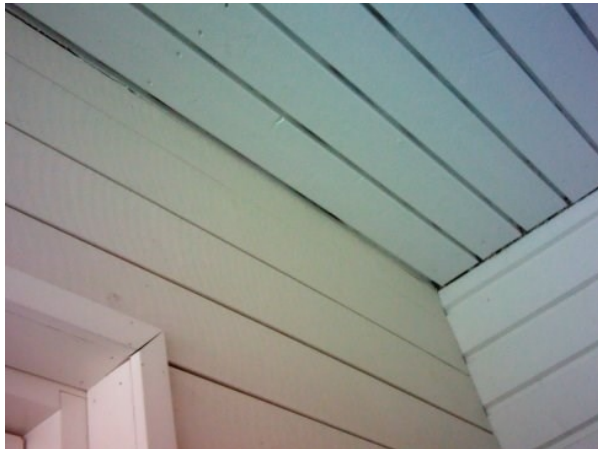
KUVA 10

Lämpöindeksi 66,6

Kommentit: Eteisen seinässä ilmavuotoa

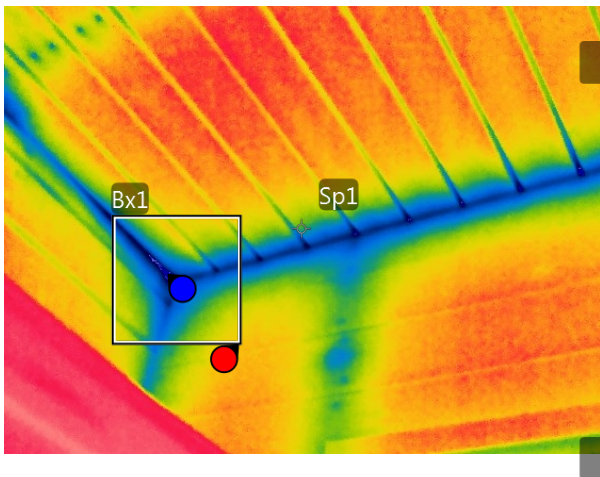
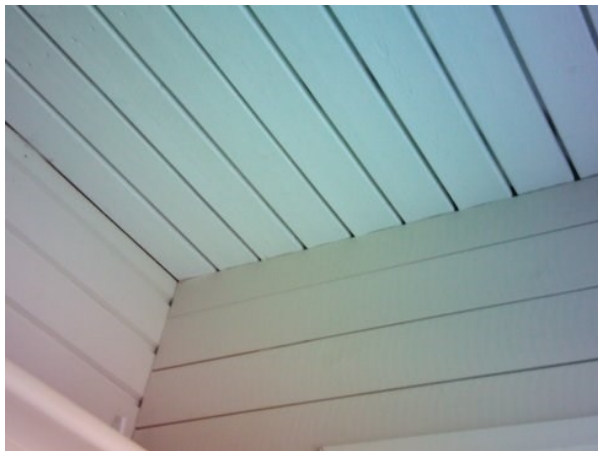
KUVA 11

Lämpöindeksi 62,1

Kommentit: Ilmavuotoa eteisen katonrajassa

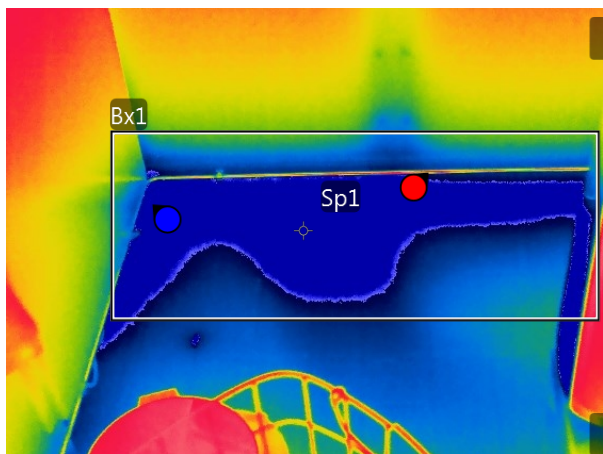
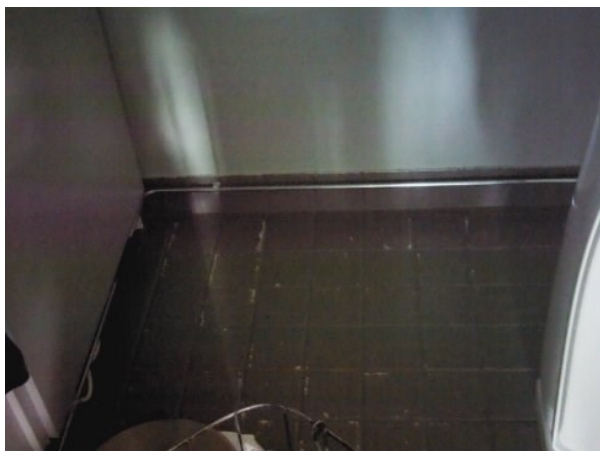
KUVA 12

Lämpöindeksi 58,7

Kommentit: Mahdollinen kosteus?? Ilmanlämpöpumpun ulkoyksikkö seinän takana. Vaatii lisäselvitystä.

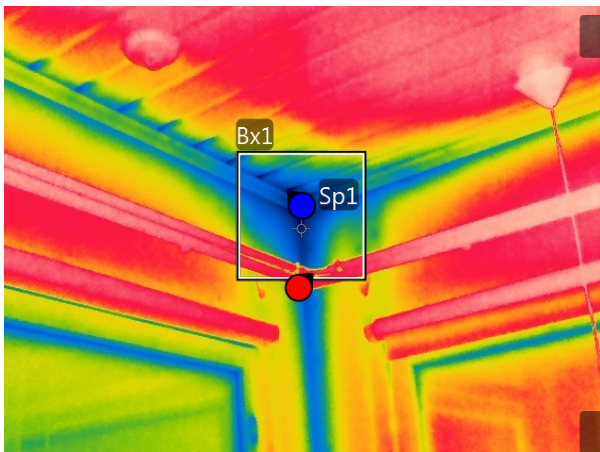
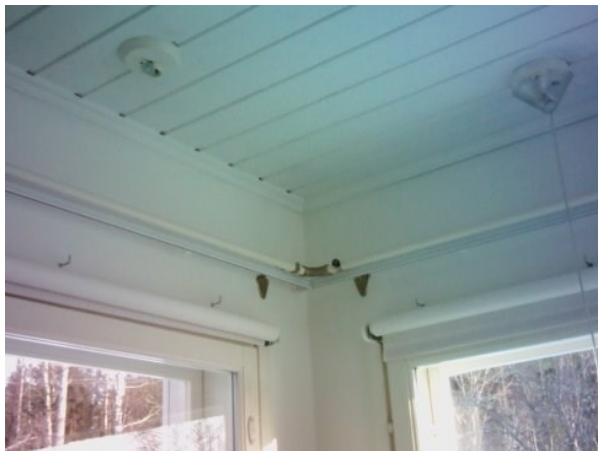
KUVA 13

Lämpöindeksi 68,8

Kommentit: Pientä ilmavuotoa nurkassa

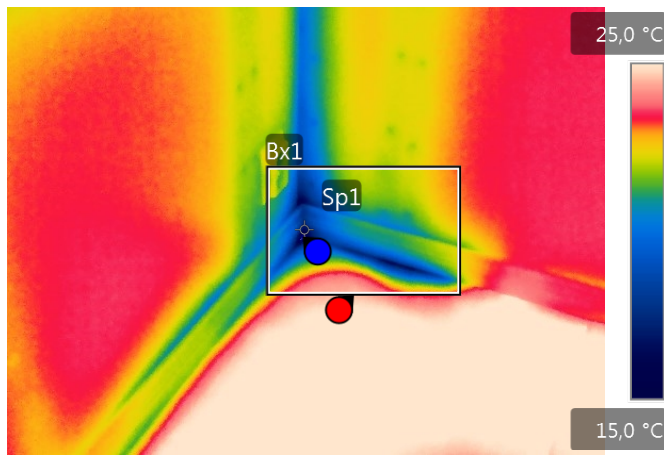
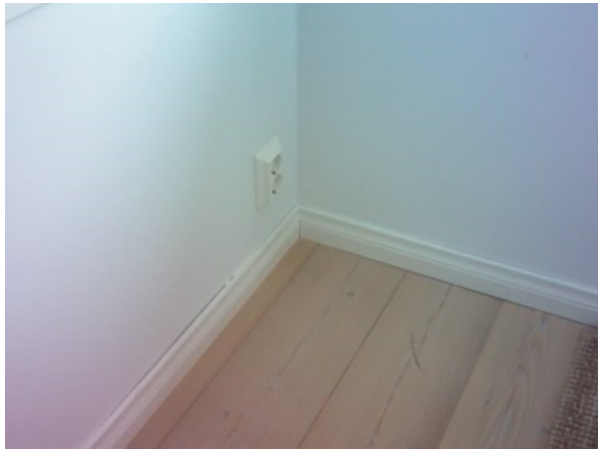
KUVA 14

Lämpöindeksi 68,3

Kommentit: Pientä ilmavuotoa nurkassa

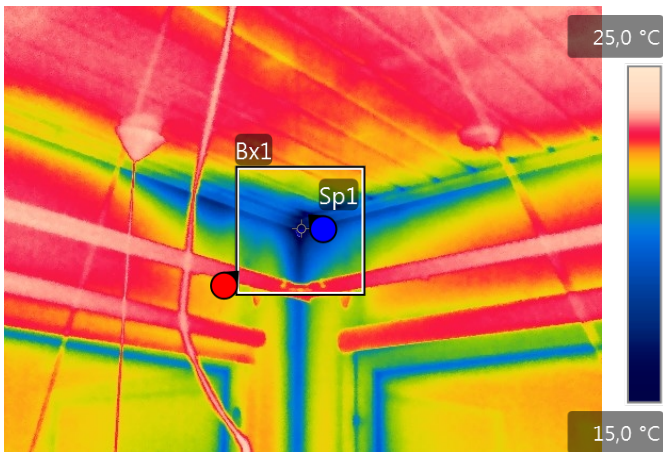
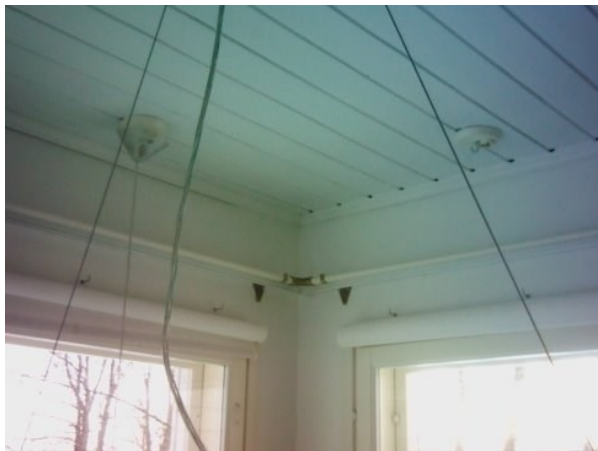
KUVA 15

Lämpöindeksi 65,3

Kommentit: Pientä ilmavuotoa nurkassa

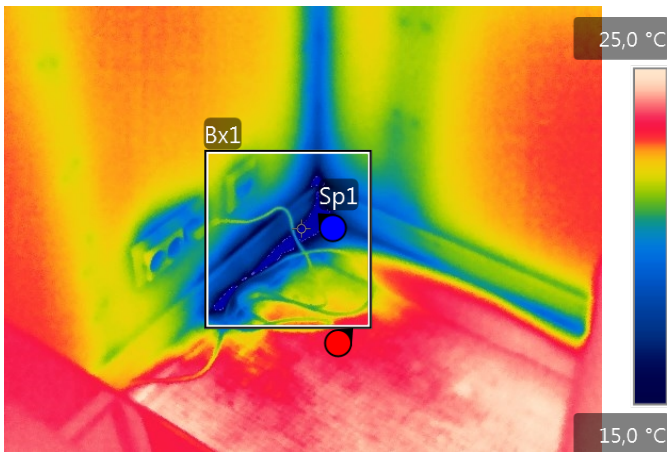
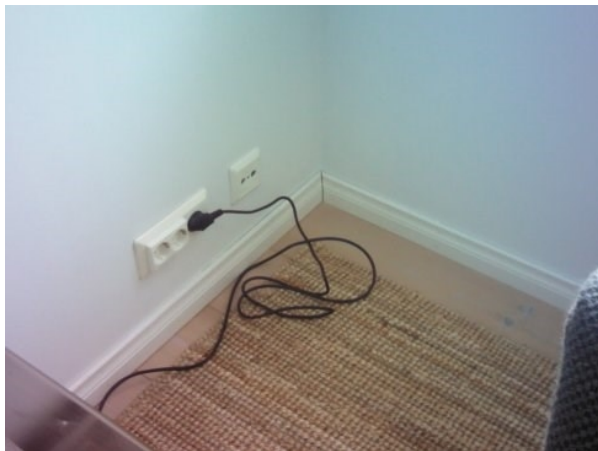
KUVA 16

Lämpöindeksi 52,9

Kommentit: Ilmavuotoa olohuoneen nurkassa

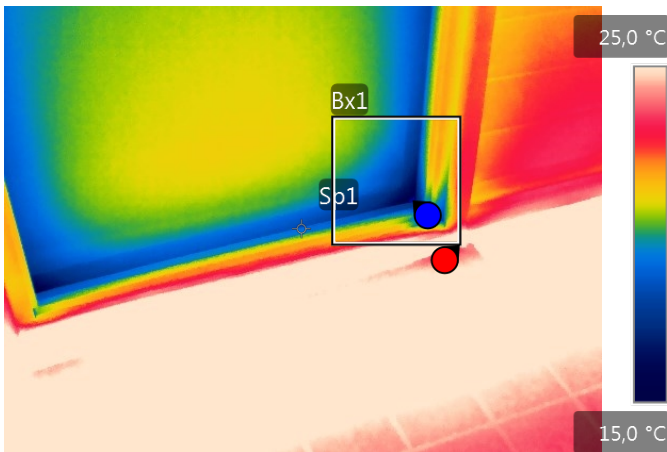
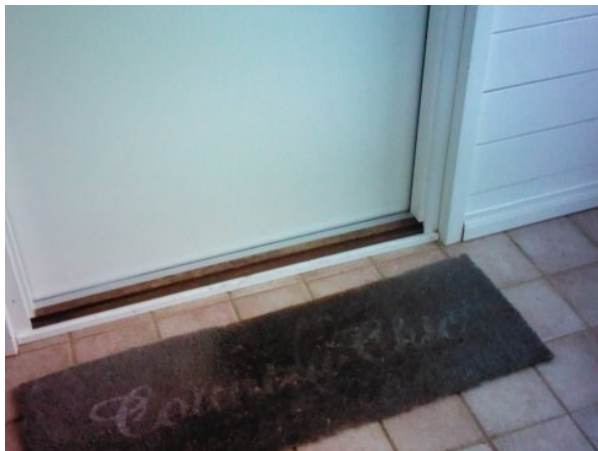
KUVA 17

Lämpöindeksi 64,7

Kommentit: Ilmavuotoa oven tiivisteissä

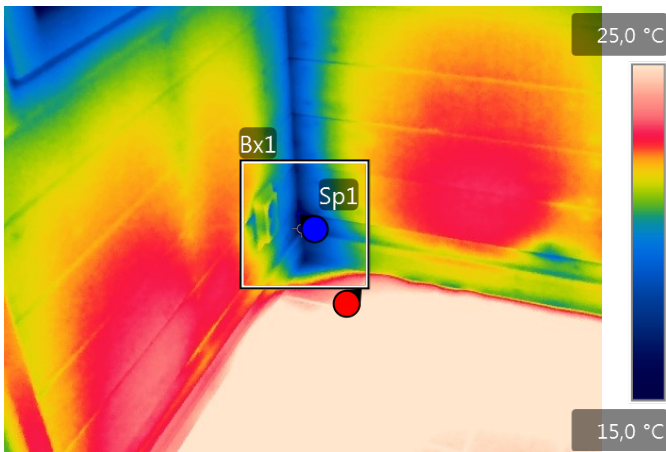
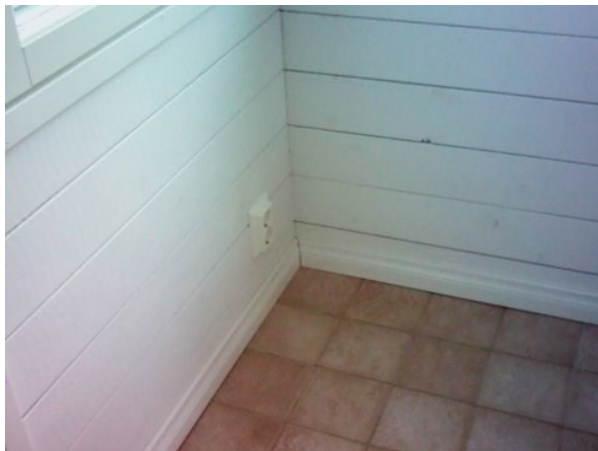
KUVA 18

Lämpöindeksi 57,5

Kommentit: Ilmavuotoa nurkassa

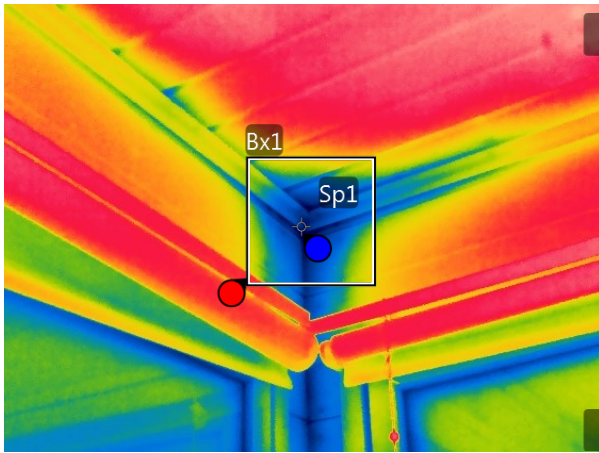
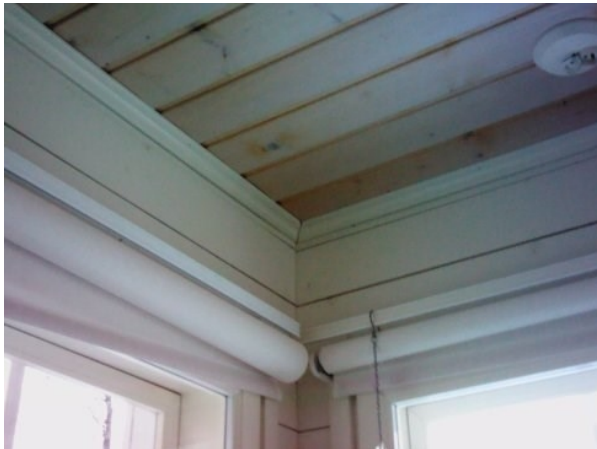
KUVA 19

Lämpöindeksi 66,8

Kommentit: Ilmavuotoa kuistin nurkassa

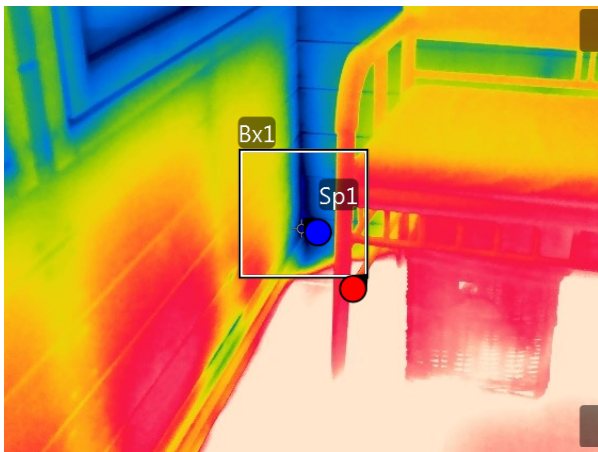
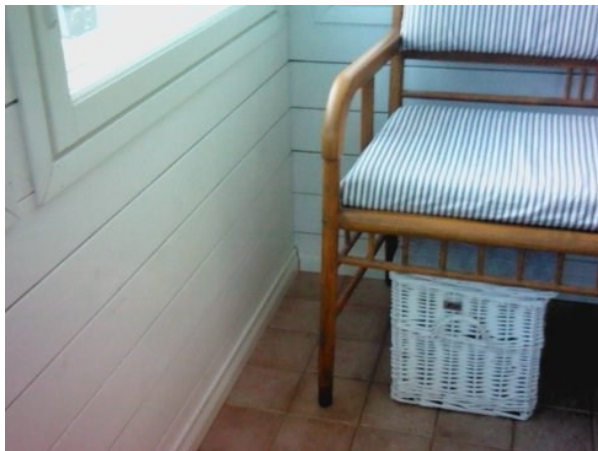
KUVA 20

Lämpöindeksi 62,4

Kommentit: Ilmavuotoa kuistin nurkassa

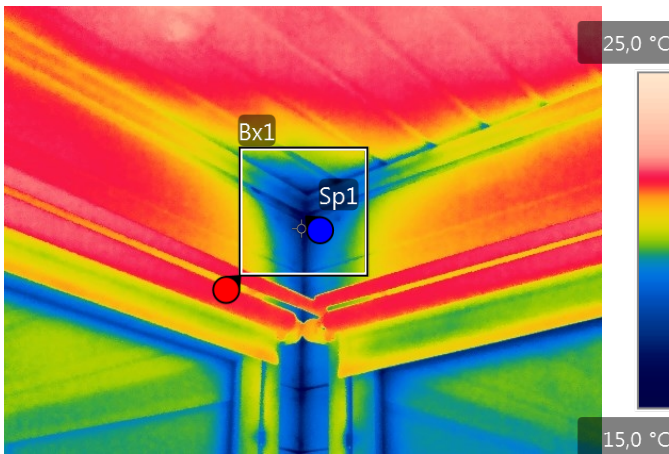
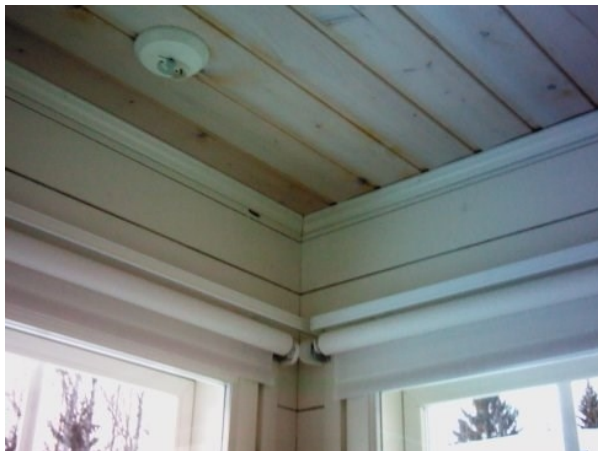
KUVA 21

Lämpöindeksi 67,2

Kommentit: Pientä ilmavuotoa kuistin nurkassa

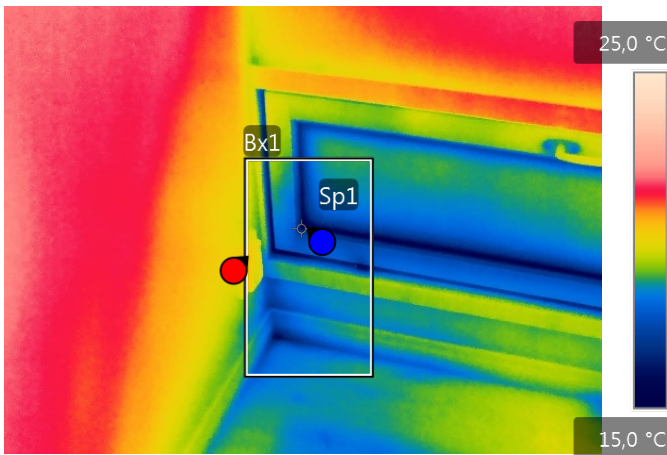
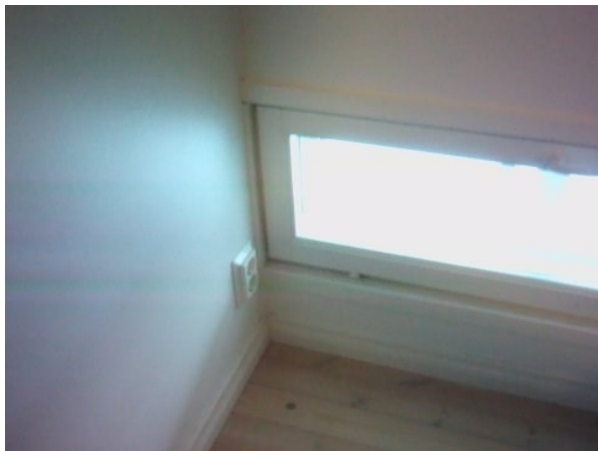
KUVA 22

Lämpöindeksi 70,7

Kommentit: Pientä ilmavuotoa nurkassa, ikkunantiivisteissä sekä kylmäsilta ikkunan alumiinilistassa

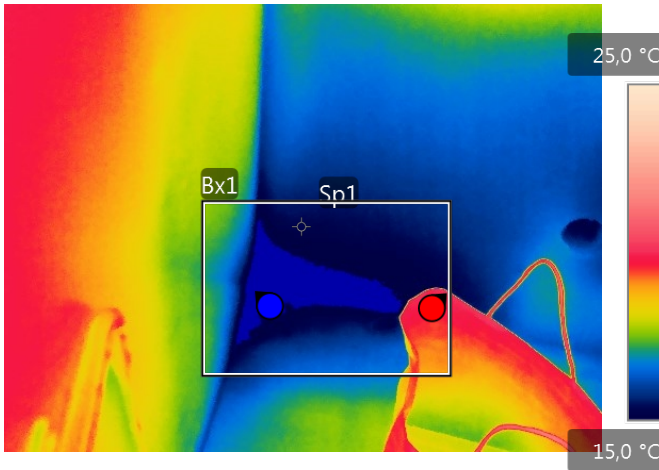
KUVA 23

Lämpöindeksi 59,4

Kommentit: Nurkassa ilmavuotoa

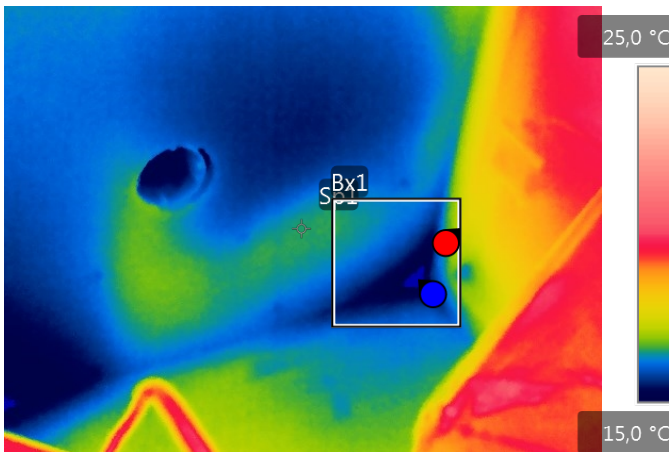
KUVA 24

Lämpöindeksi 68,7

Kommentit: Ilmavuotoa nurkassa

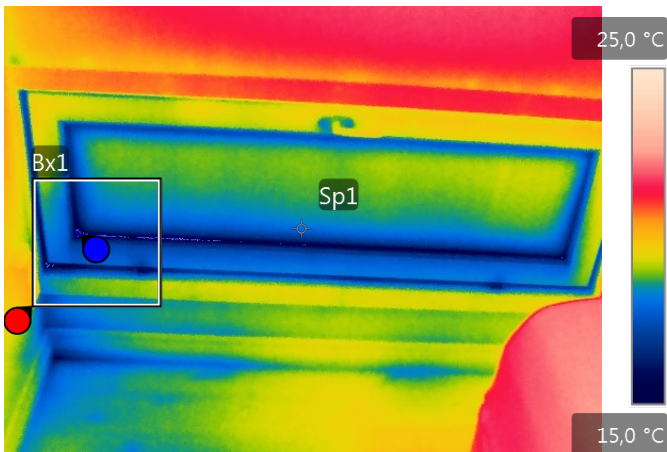
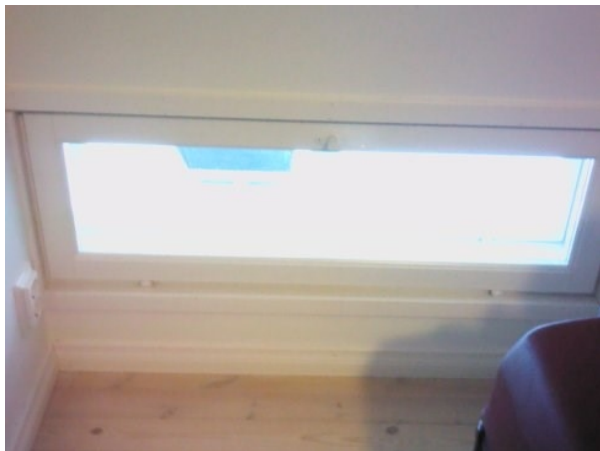
KUVA 25

Lämpöindeksi 67,7

Kommentit: Ikkunan alumiinilista kylmäsilta

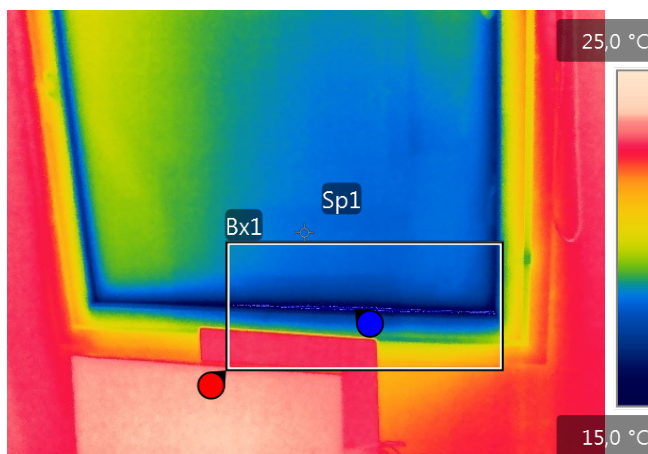
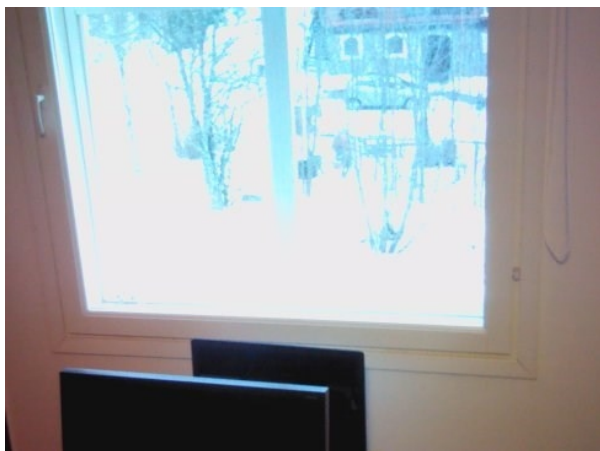
KUVA 26

Lämpöindeksi 67,6

Kommentit: Ikkunan alumiinilistan kylmäsilta

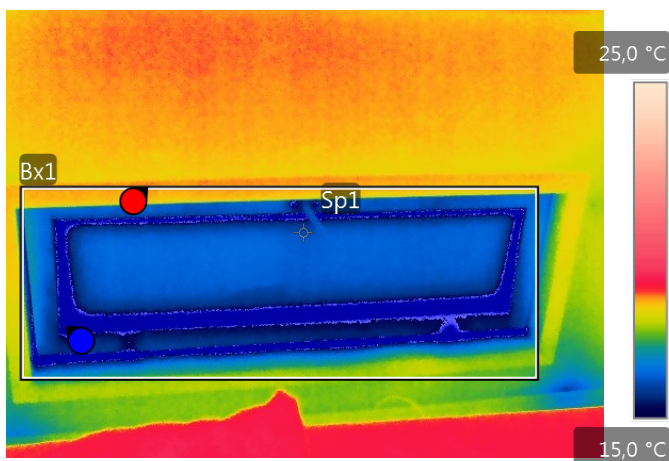
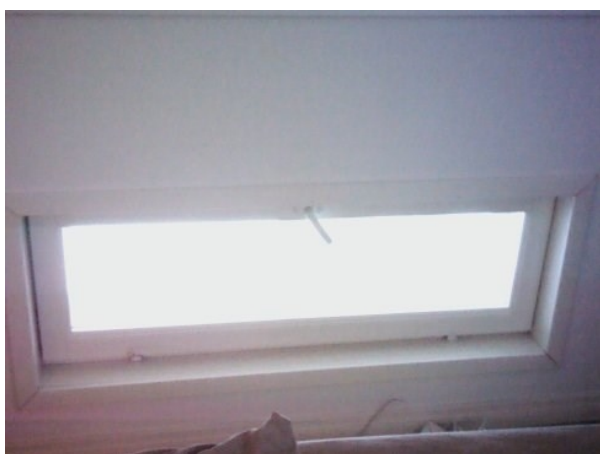
KUVA 27

Lämpöindeksi 62,1

Kommentit: Ikkunan tiivisteissä ilmavuotoa tai ikkuna laitettu huonosti kiinni

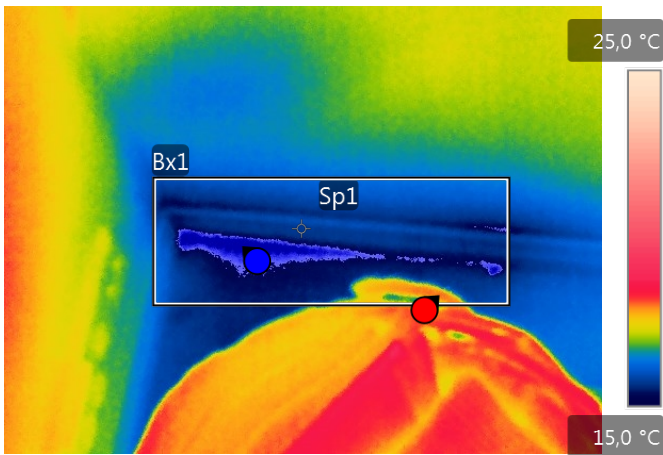
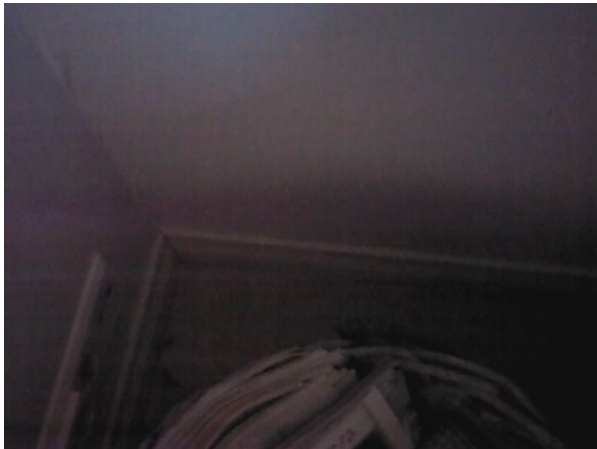
KUVA 28

Lämpöindeksi 68,1

Kommentit: Nurkassa pientä ilmavuotoa

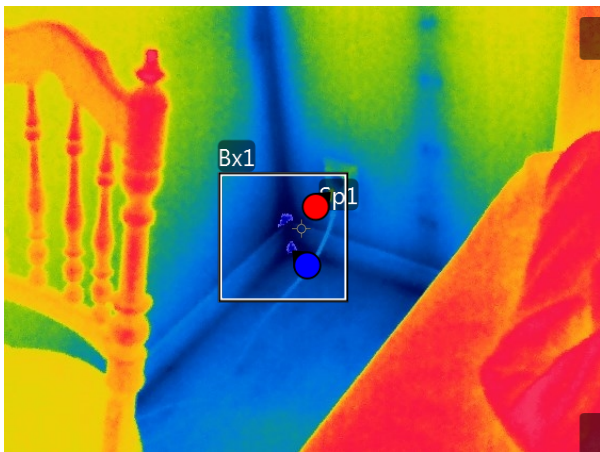
KUVA 29

Lämpöindeksi 67,6

Kommentit: Nurkassa pientä ilmavuotoa

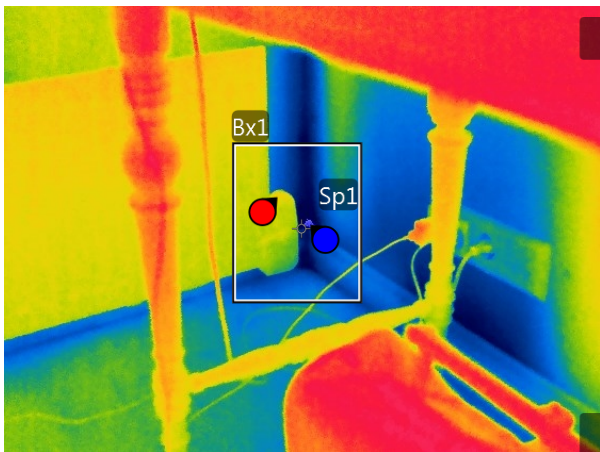
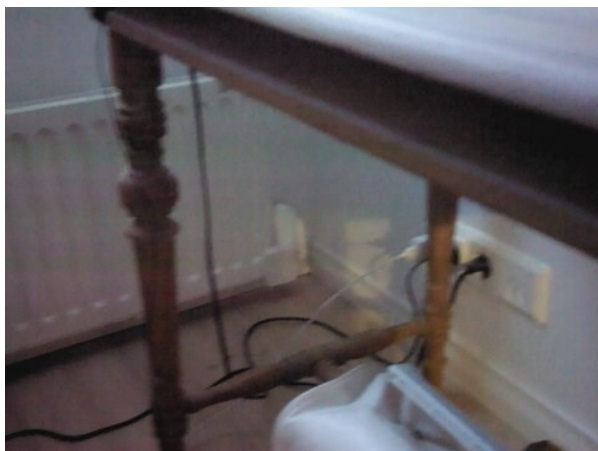
KUVA 30

Lämpöindeksi 69,3

Kommentit: Pientä ilmavuotoa nurkassa

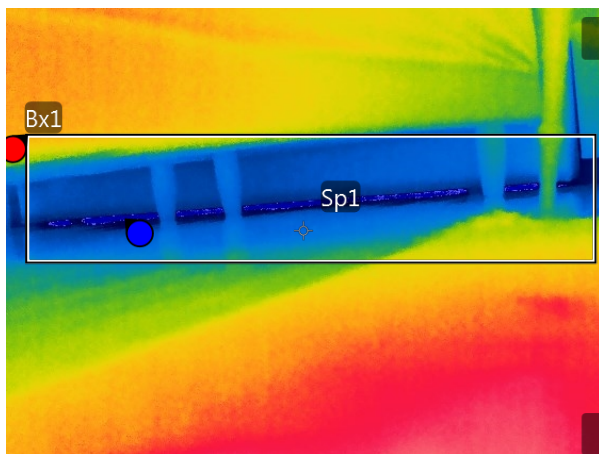
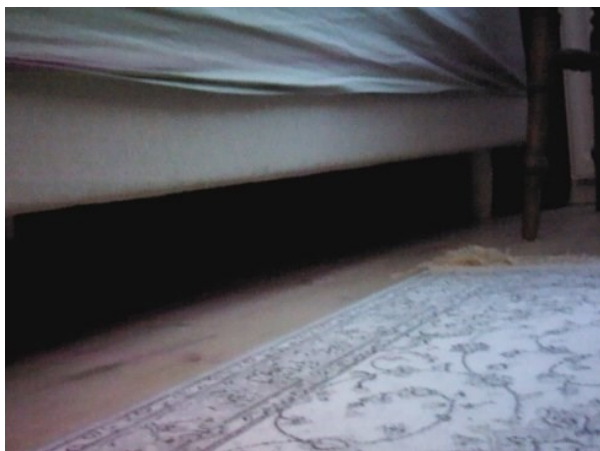
KUVA 31

Lämpöindeksi 64,2

Kommentit: Välipohjan ja seinän liittymässä ilmavuotoa

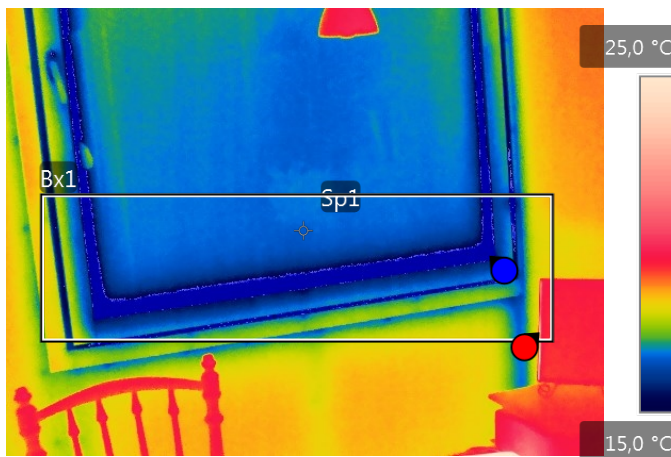
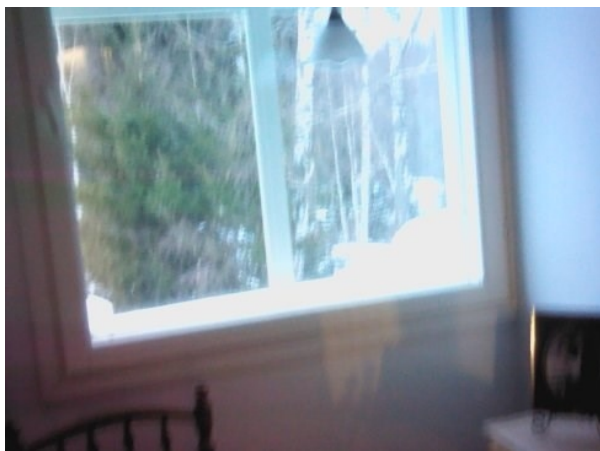
KUVA 32

Lämpöindeksi 60,2

Kommentit: Ikkunassa tiivisteet vuotaa sekä mahdollinen alumiinilistan kylmäsilta

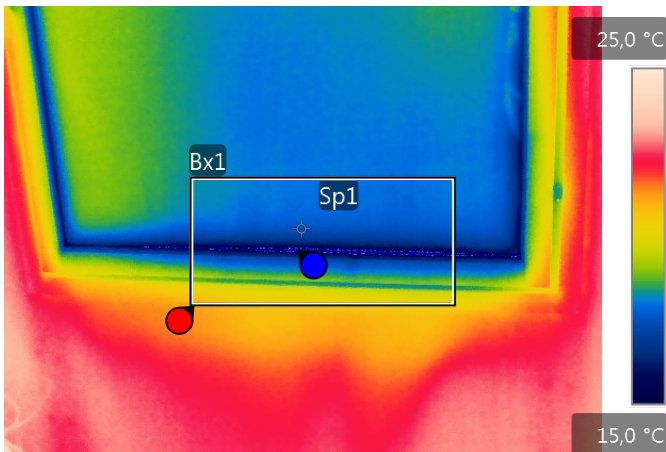
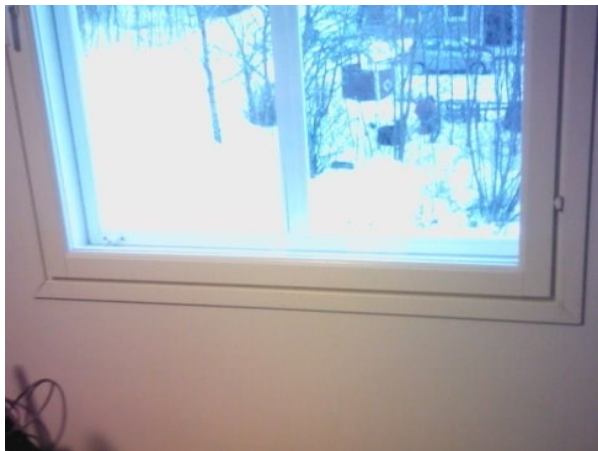
KUVA 33

Lämpöindeksi 65,8

Kommentit: Ikkunan alumiinilistan kylmäsilta
