# Vakuutuskorvattavan vesivahinkokohteen purku ja saneeraus

Ammattikorkeakoulututkinnon opinnäytetyö

## Tarkastusraportti - Vuoto

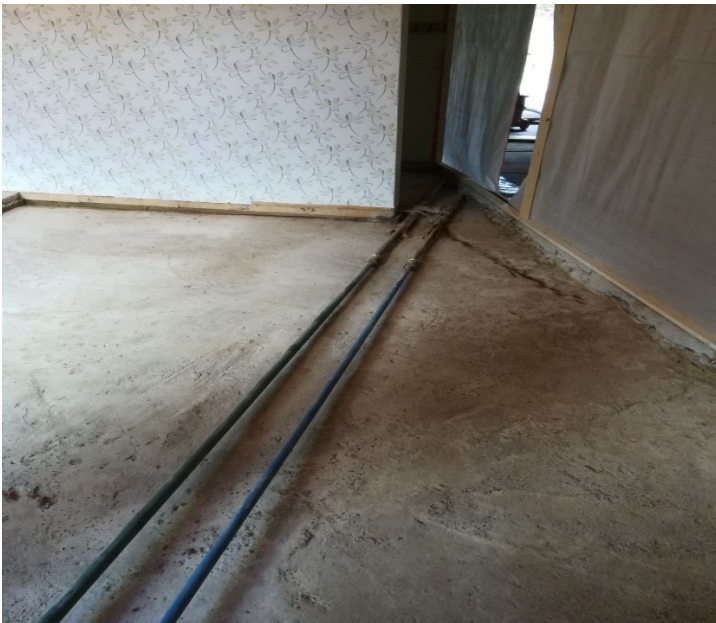
Kuva 4. Lattian purku (työmaa Sammatti).

Alla on esitetty kuva kohteesta, jossa lattialaatta on piikattu pois lämmityslinjan vuodon takia.

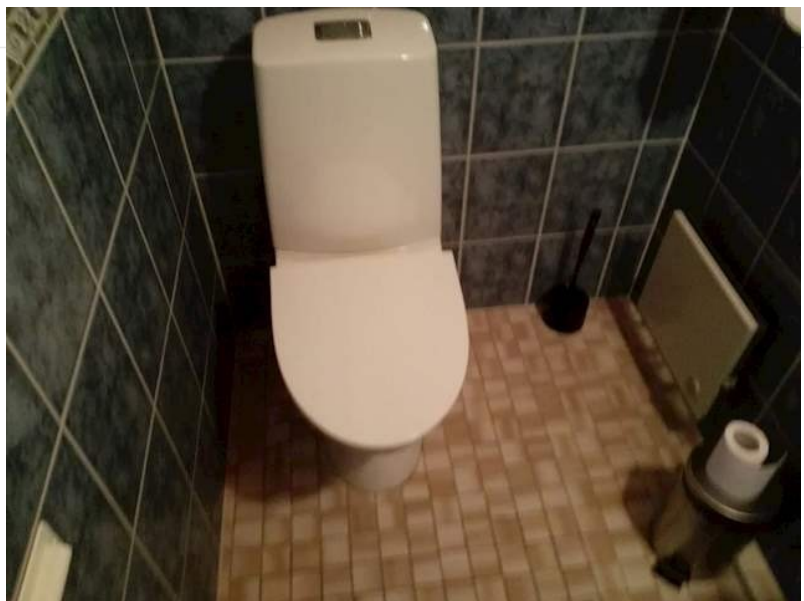
## Vuotoa koskeva laite/putki

## Kylmävesijohto

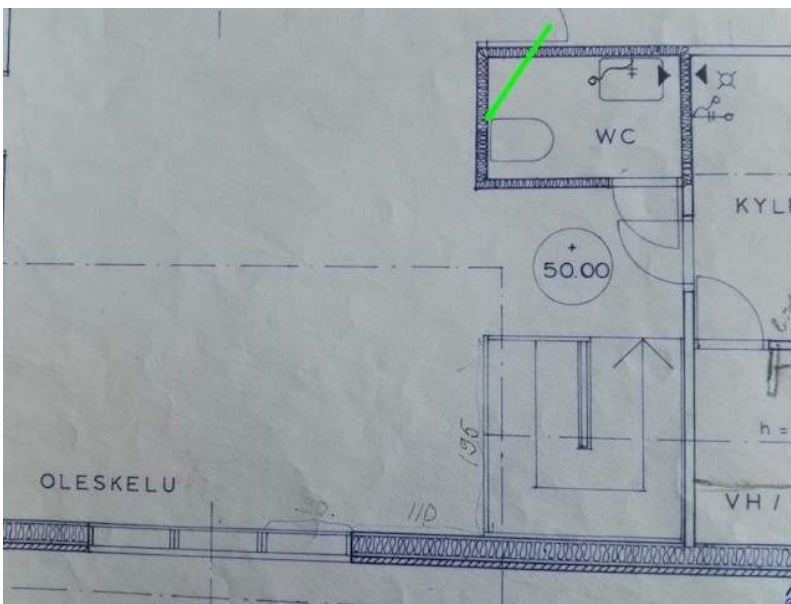
Vuotopaikka

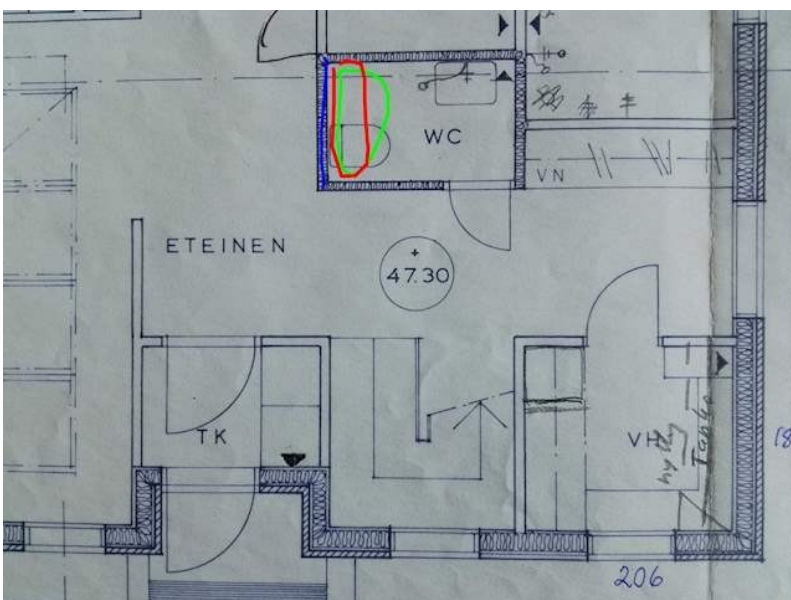
sinisellä viivalla merkitty kastunut seinä, punaisella kastunut alue lattiasta ja vihreällä kastunut katto

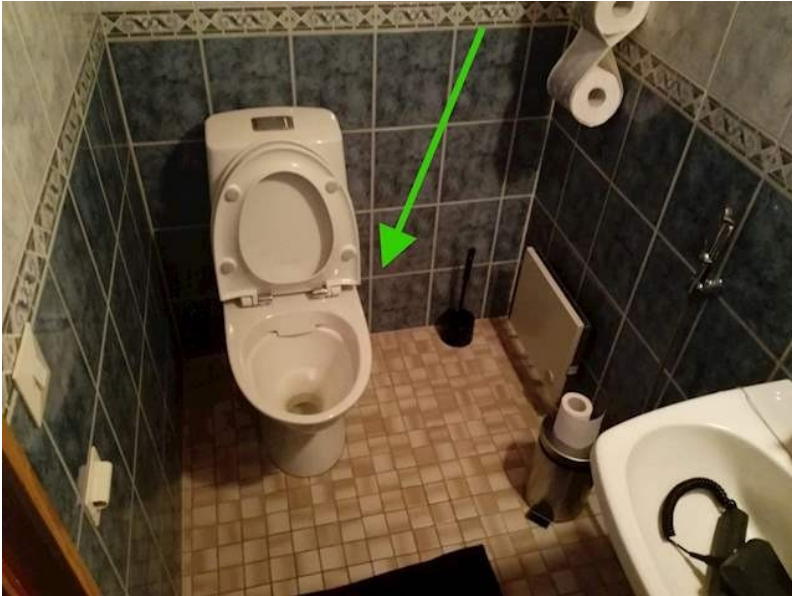
vahinkopaikka

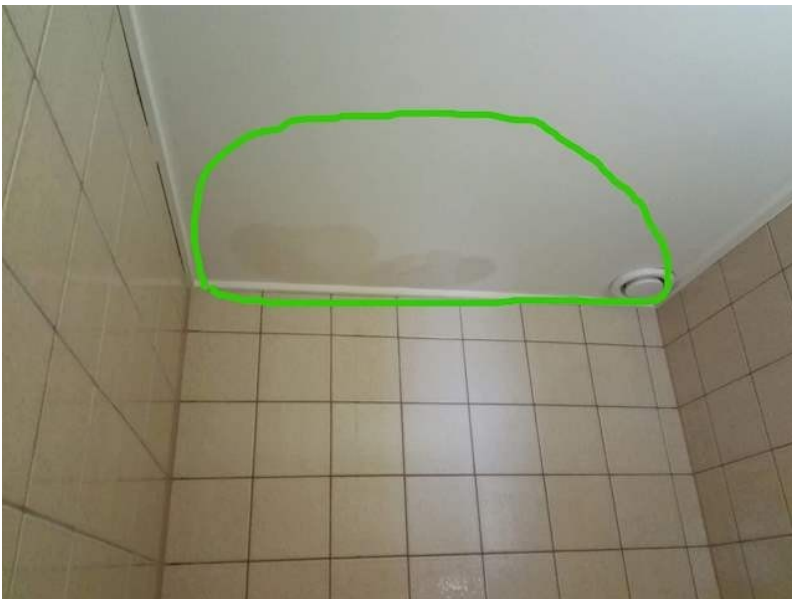
alakerran wc kattolevytys kastunut /  
vaurioitunut

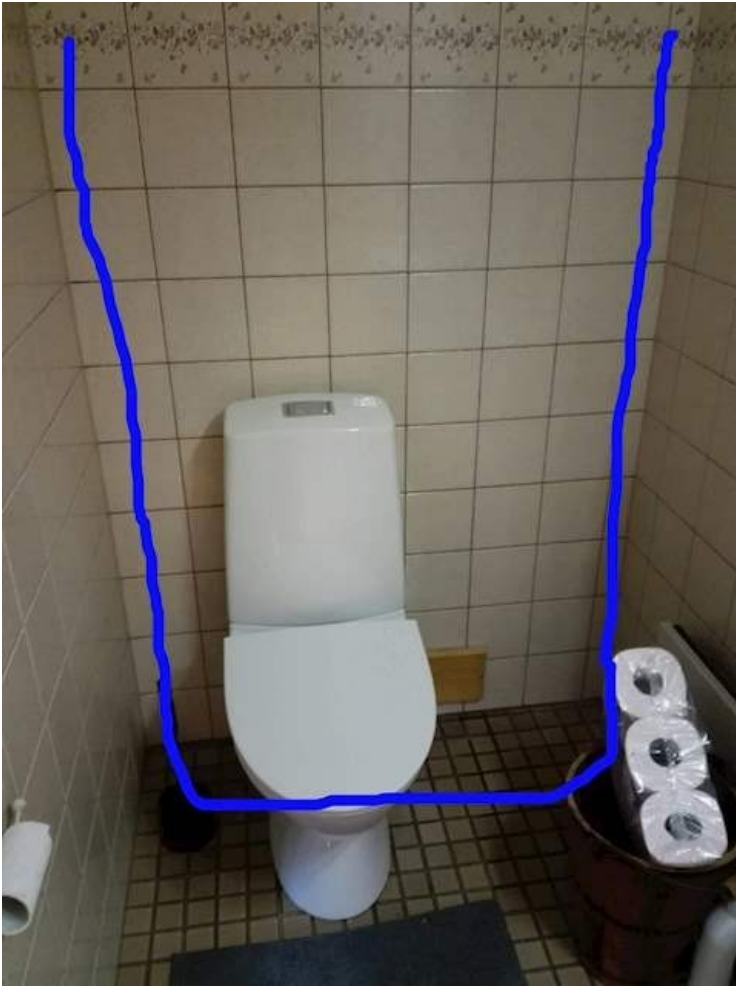
alakerran wc:n seinä ja lattia kastu-  
neet kuvaan rajatulla alueella

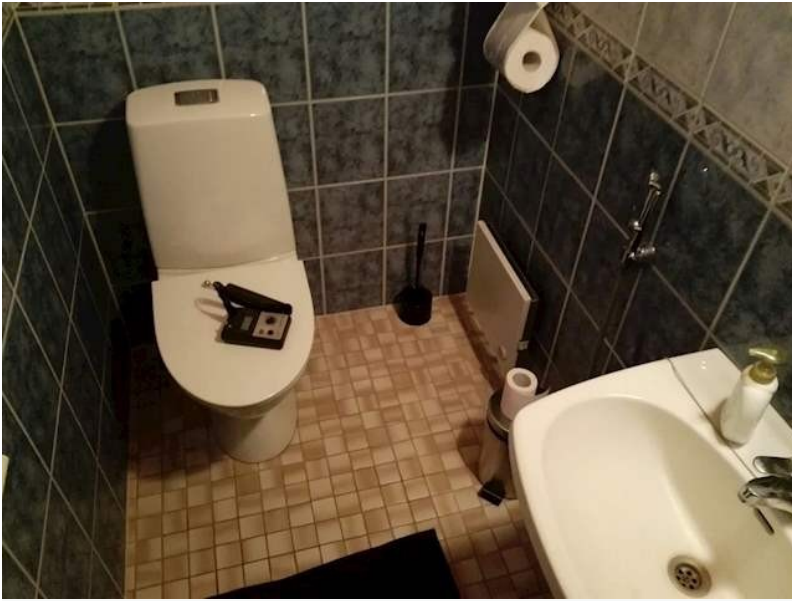
kuva yläkerran wc:stä missä vahinko tapahtunut

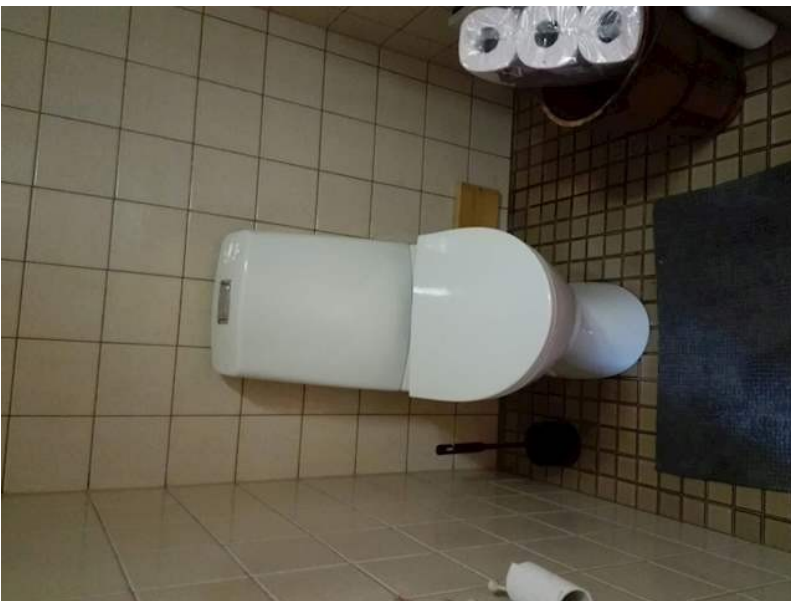
kuva alakerran wc  
, seinä istuimen ta-  
kaa märkä
