OPINNÄYTETYÖ - AMMATTIKORKEAKOULUTUTKINTO
TEKNIIKAN JA LIIKENTEEN ALA

VANHAN VAPAA-AJAN ASUNNON PERUSKORJAUSSUUNNITELMA

TEKIJÄ: Ilpo Tuiremo

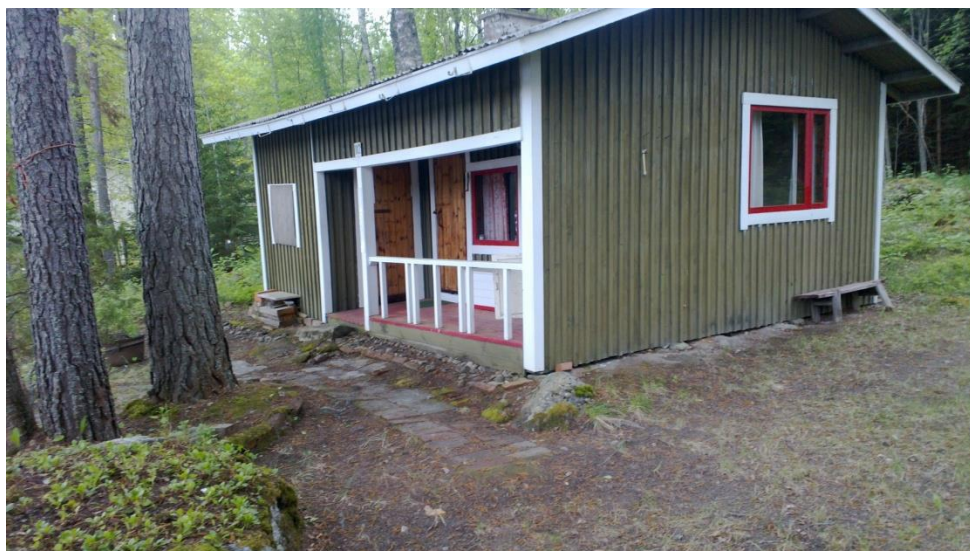
Rakennusta ei ole perustettu asianmukaisesti. Rungon alajuoksu on asetettu rakennuspaikan korkeimman kiven päälle ja tuettu korkoonsa kiviä ja tiiliä käyttäen. Vuosien aikana tuenta on painunut ja rakennusta on tuettu uudelleen sieltä täältä. Puutteellisesta tuesta johtuen alajuoksu on paikoittain taipunut alaspäin.

Rakennuksessa on selvä ummehtunut tuoksu, joka johtunee puutteellisesta sekä ylä- että alapohjan tuuletuksesta. Myöskään rakennuksen sisätiloista ei löydy minkäänlaisia erillisiä tuuletusaukkoja tai –venttiilejä ilmanvaihtoa varten.

Ovet ja ikkunat ovat alkuperäisiä ja heikkokuntoisia.

KUVA 1. Rakennus lähtötilanteessa (Tuiremo 2014)

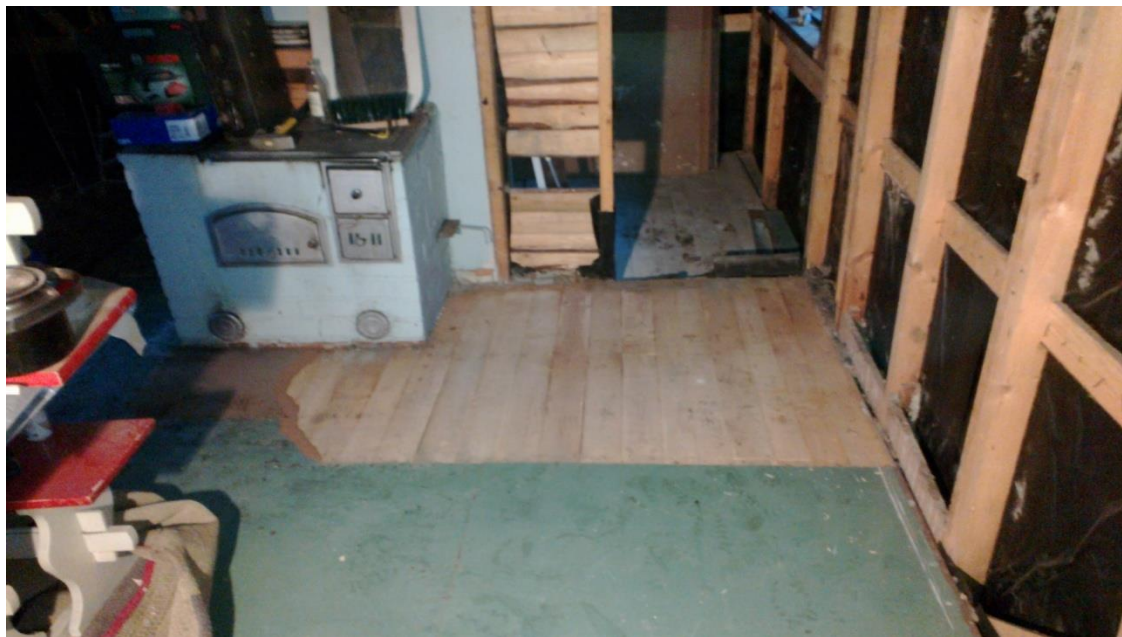
KUVA 3. Seinän ja lattia purkuvaihe (Tuiremo 2015)

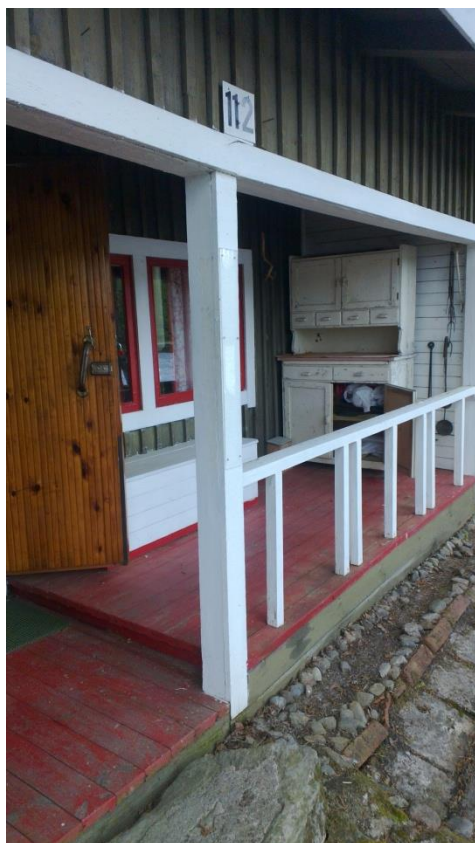
KUVA 4. Lämpimäksi tilaksi rakennettava ulkokuisti (Tuiremo 2014)

Projektia varten joudutaan hankkimaan rakennuslupa, koska rakennuksen seinälinjojen sisäpuolinen noin 7 m²:n kokoinen avokuisti otetaan lämpimäksi tilaksi.

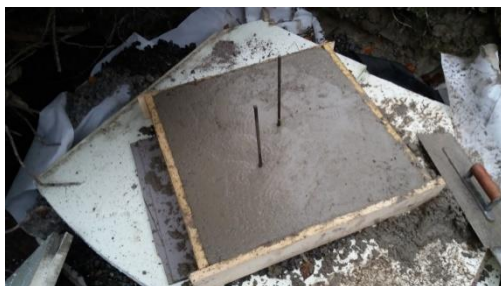
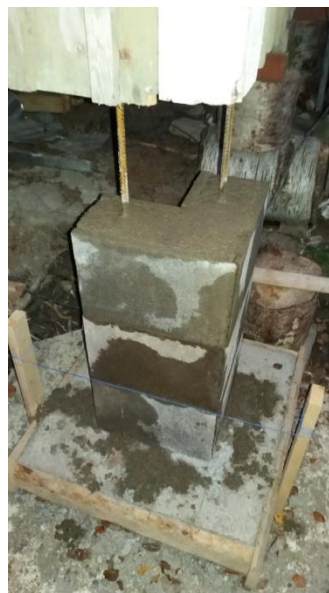
KUVAT 7 ja 8. Pilarianturaperustuksen tekovaihe (Tuiremo 2016)

Anturana käytetään 600x600x100 mm raudoitettua betonilaattaa. Anturan alle routaeristeeksi asennetaan 2x50 mm 300 kPa:n kuorman kestävä vettymätön XPS-levy.

Rakennuksen kulmissa käytetään 90 asteen jiiriin katkaistua betonoitua ja raudoitettua puoliksi katkaistua 600x150x195 mm valubetoniharkkoa. Päätyjen keskellä käytetään betonoitua ja raudoitettua 240x240x190 pilariharkkoa ja pitkien sivujen keskellä samaa valubetoniharkkoa poikittain, jonka päältä saadaan tuki myös keskilinjan alapohjapalkistolle.

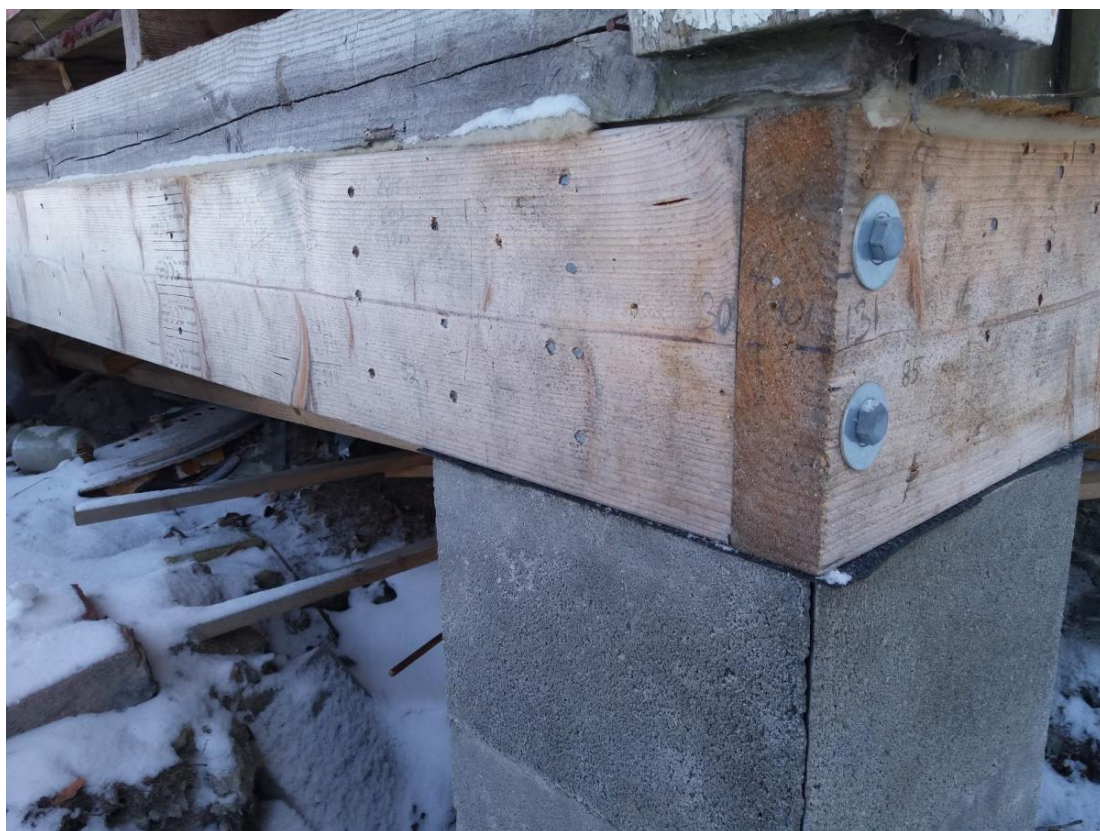
KUVA 9. Palkkikehä vanhan alajuoksun alla (Tuiremo 2018)

Ulkokehäksi sekä poikkipalkiksi pituus suunnassa rakennuksen puoleen väliin rakennetaan 48x198 mm puutavarasta kolmepalkkinen toisiinsa naulattu kehikko. Alapohjan palkisto rakennetaan 48x198 mm puutavarasta k600 jaolla palkkikengillä kannattaen. Vanhan savuhormin ympärillä palkkijakoa muutetaan siten, että haluttaessa myöhemmin voidaan rakentaa maahan perustettu uusi savuhormi eikä lattian kannatinrakenne vaikeuta tai rajoita lattian avaamista hormin perustamista varten.

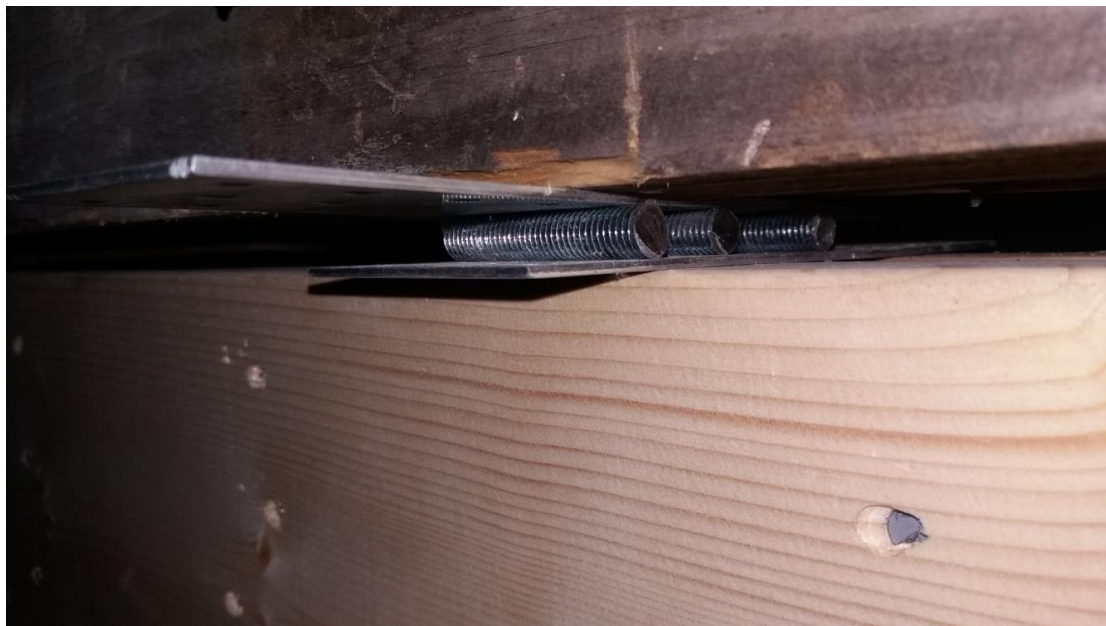
KUVA 10. Vanha alajuoksu kohdistetaan tarkasti uuden alapohjapalkiston päälle (Tuiremo 2016)

Ajatuksena on rakentaa alapohjapalkisto perustuspilarien päälle vanhan alajuoksun alle.

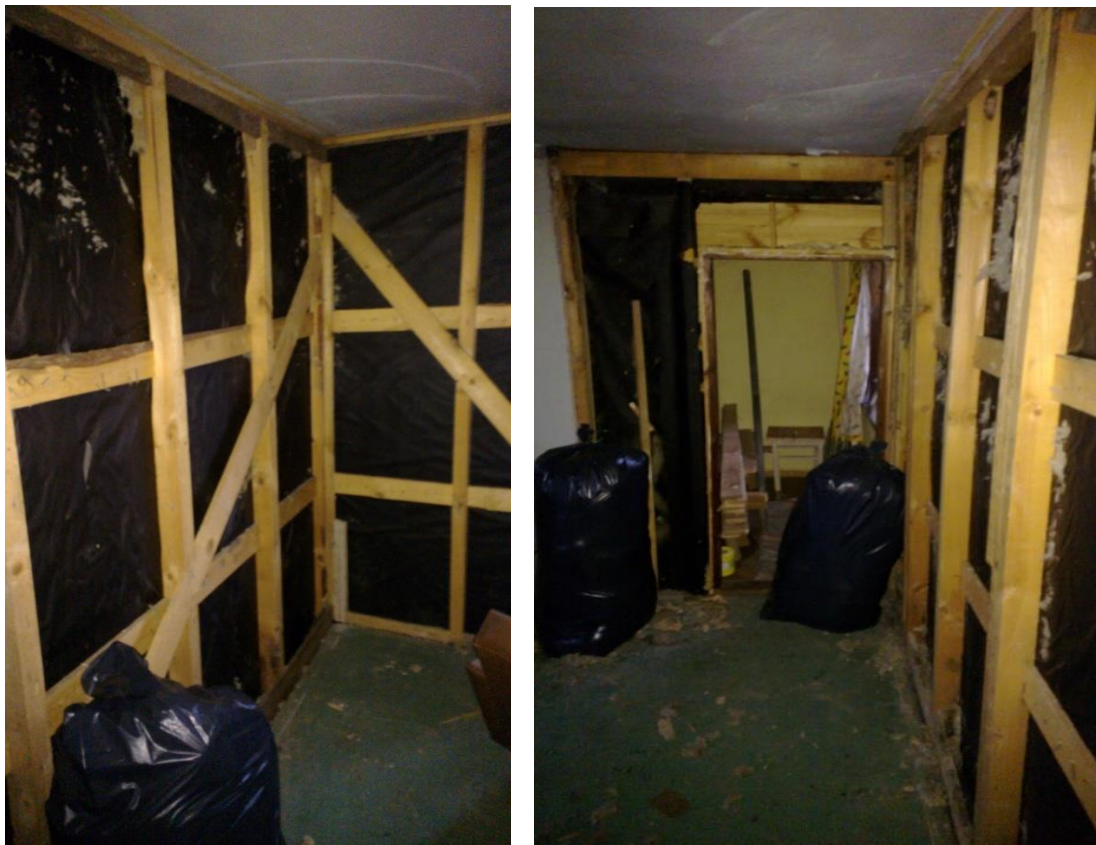
KUVAT 11 ja 12. Ulkoseinän rankarunko ja vinojäykisteet (Tuiremo 2015)

Koska ikkunoiden karmisyvyys on 170 mm, runkoa pitää paksuntaa vanhan runkolinjan sisä- tai ulkopuolelle. Paksuntaminen tehdään uusilla leveämmillä runkotolpilla ja ristikoolauksella.

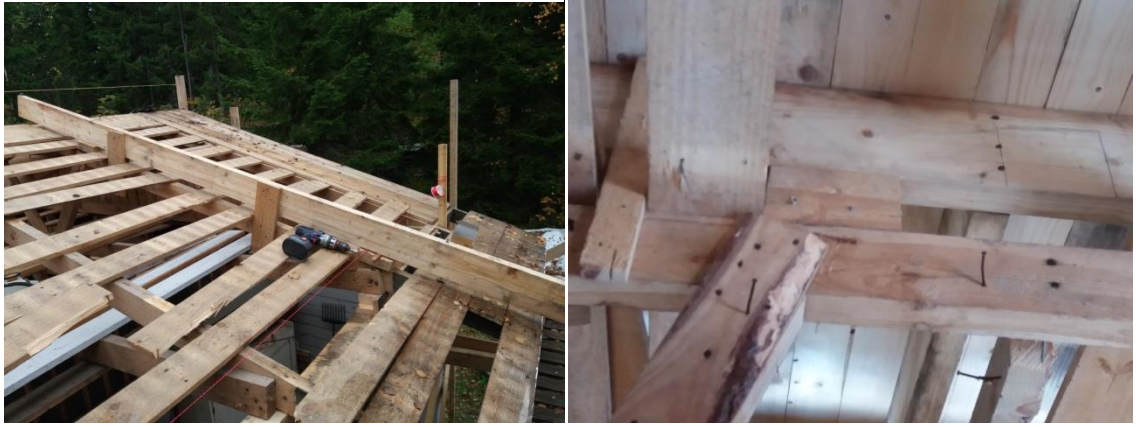
Kattotuolien päällä on harvalaudoitus k400, vesikattomateriaalina nauloilla ja peltikattoruuveilla kiinnitetty ohut alumiininen aaltopelti. Kattotuoleista puuttuvat vinojäykisteet, jotka estävät kattotuoleja kaatumasta pitkästä suunnassa. Päätyjen runkotolpat eivät nouse yläohjauspuun yläpuolelle, joihin reunimmaisat kattotuolit voitaisiin muuten kiinnittää kaatumisen estämiseksi.

KUVAT 13 ja 14. Kattotuolien korotuspaarteet (Tuiremo 2017)

Jotta sisäkaton korotukselle ja eristämiseksi jää riittävästi tilaa, vanhoja kattotuoleja korotetaan asettamalla niiden päälle 48x148 lankut noin 50 millimetrin välikiilojen kanssa, jotta katon pinnan suoraksi oikaisuun jää hieman työvaraa. Korotuslankut tuetaan sivuistaan pystylaudoilla ja naulauslevyillä.

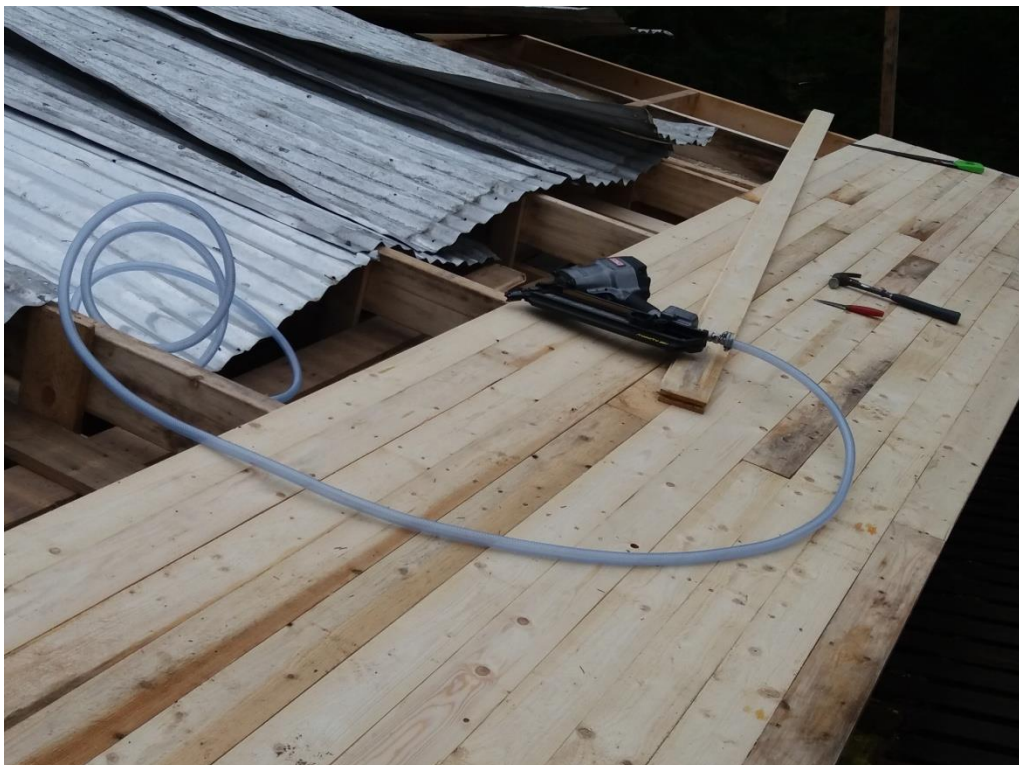
KUVA 15. Huopakatteen alusponttilaudoitus (Tuiremo 2017)

Uusien yläniskojen yläpinnan tasalle upotetaan 22x100 mm laudat kattotuolien vinojäykisteeksi. Vesikatteen alusmateriaaliksi asennetaan 23x95 raakaponttilaudoitus. Räystääsleveydeksi tulee vähintään 600 mm. Vesikatteeksi tulee itseliimautuva alushuovallinen palahuopakatto, joka kiinnitetään alustaan laudoituksen läpi yltävillä huopanauloilla. Sivu- ja päätyräystäillä käytetään räystääspeltejä, jotka jatkoskohdissa limitetään min. 50 mm ja kiinnitetään 100 mm:n välein sik-sakkuviolla. Läpiviennit (hormi/putki) tehdään reiluilla min 300 mm ylösnostoilla ja pellityksillä tai valmiilla huopakaton läpivientikappaleilla.
