# Jäljet Suvirannan seinissä

Säkkikangastapettien materiaalitutkimus ja konservointiehdotus

Opinnäytetyö

7.5.2018

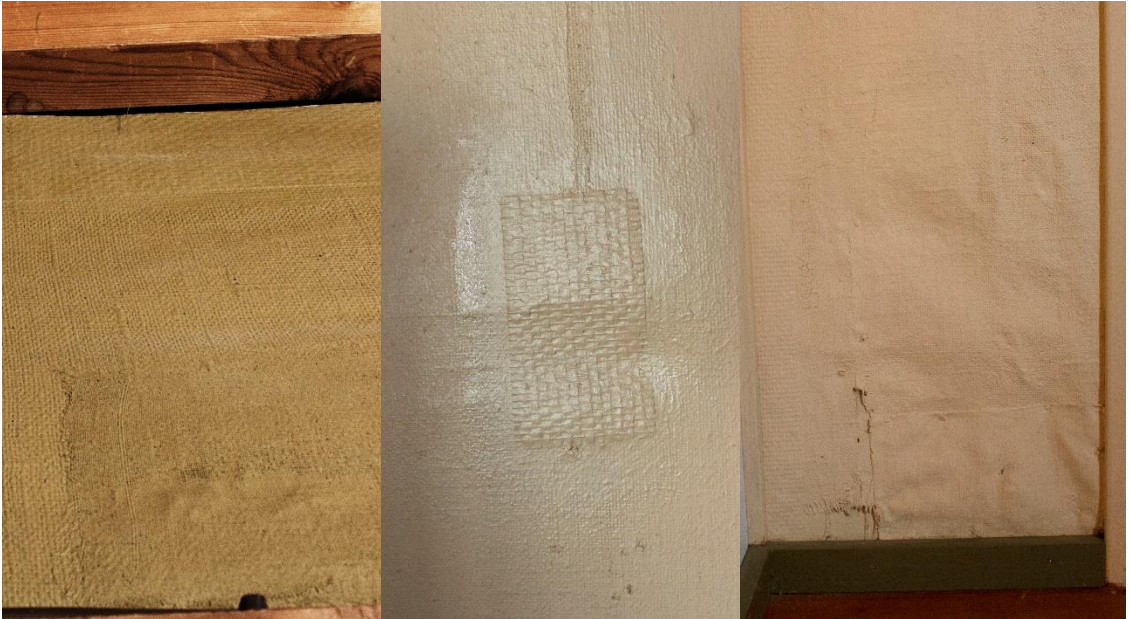
Alkuperäisiä säkkikangastapettipintoja on huollettu Kolehmaisten mukaan ainakin viimeksi 80-luvulla, joten yleisvaikutelmaltaan kankaat ovat hyvässä kunnossa. Tällöin kankaita irroteltiin seinistä niiden reunoista ja alaosasta, kostutettiin ja naulattiin uudelleen pingottamalla takaisin seinälle. Tämän korjauksen seurauksena kankaat ovat edelleen säilyneet pingottuneina, eivätkä kankaat ole alkaneet uudelleen veltostumaan seinillä. Samalla suoritettiin säkkikankaiden uudelleenmaalaus akrylaattimaalilla. Säkkikangastapetteja on paikkailtu tarpeen vaatiessa muun muassa säkkikankaan- ja sideharsonpaloilla (kuvio 11), ja joitain vaurioita on asukkaiden mukaan tarkoituksella piilotettu taulujen taakse.

Kuvio 11. Esimerkkejä säkkikangastapettien paikkauksista. Vasemmassa kuvassa ateljeen vihreässä tapetissa sideharsopaikka, keskellä salissa lasikuitukangaspaikka ja oikealla makuuhuoneen tapetissa oleva säkkikangaspaikka.

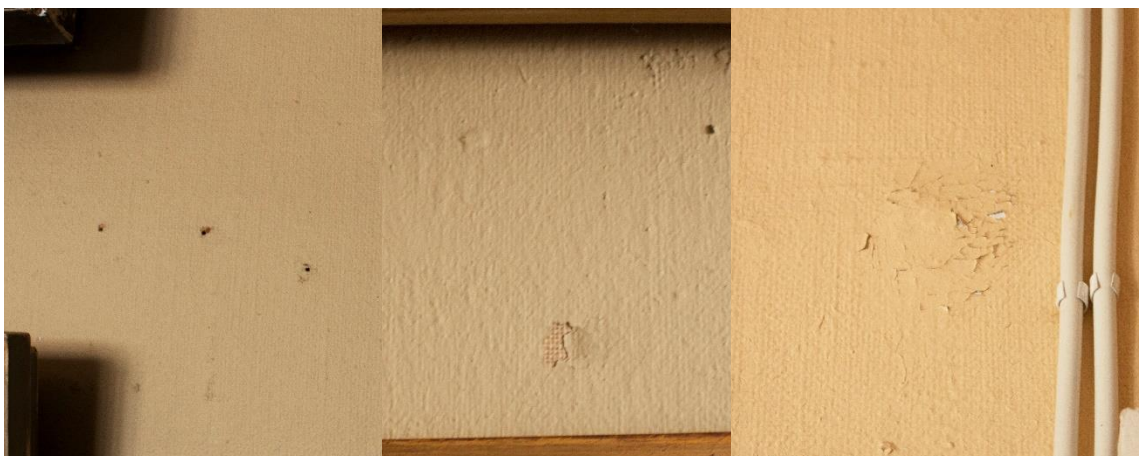
Suurin osa vaurioista on syntynyt taulujen ripustamisesta, jolloin seinään on lyöty eri kokoisia nauloja. Tauluja on ollut luonnollisesti seinillä lähes alusta alkaen, joten naulanreikiä on runsaasti. Naulanreiät ovat kuitenkin melko harvakseltaan eikä niistä johda repeytymiä naulanreikien ympäristöön, joten näistä ei ole kankaalle rakenteellisesti heikentävää vaikutusta. Vauriot ovat lähinnä esteettisiä. Säkkikangastapeteista löytyy naulanreikien lisäksi myös joitakin kolhuja ja makuuhuoneen säkkikangastapetissa on myös hieman maalin irtoamisesta johtuvaa hilseilyä (kuvio 12). Maalipinnoissa on myös noen kaltaista pinttynyt likaa.

Kuvio 12. Esimerkkejä säkkikangastapettien vaurioista: vasemmalla pienistä nauloista syntyneitä reikiä, keskellä kolhu josta näkyy juuttikangas ja oikealla makuuhuoneen hilseilevää maalipintaa.

Naulanreikien paikkaaminen tulisi tehdä niin, että säkkikangastapetteja ei irrotettaisi seinistä kokonaan. Jos kankaissa olisi suurempia repeämiä ja isompia paikattavia reikiä, voisi kankaiden seinistä irrottaminen olla perusteltua. Isommat vauriot pingotetussa kankaassa vaativat yleensä taakseen tukikankaan, joka pitää repeämät kasassa. Mutta koska paikattavat alueet ovat pieniä, eikä paikkaa tarvita tukemaan kangasta, voisi pelkkä pintapaikkaus toimia, eikä näin muu osa kankaasta kokisi tarpeetonta rasitusta. Koko säkkikangastapetin irrottaminen saattaisi kankaan taipuessa aiheuttaa maalipintaan murtumia ja jäykkään juuttikankaaseen taitoksia. Myös naulojen poisto voi aiheuttaa vaurioita. Ennen paikkausta vanha naula tulisi irrottaa seinästä niin, että naulanpoistajan

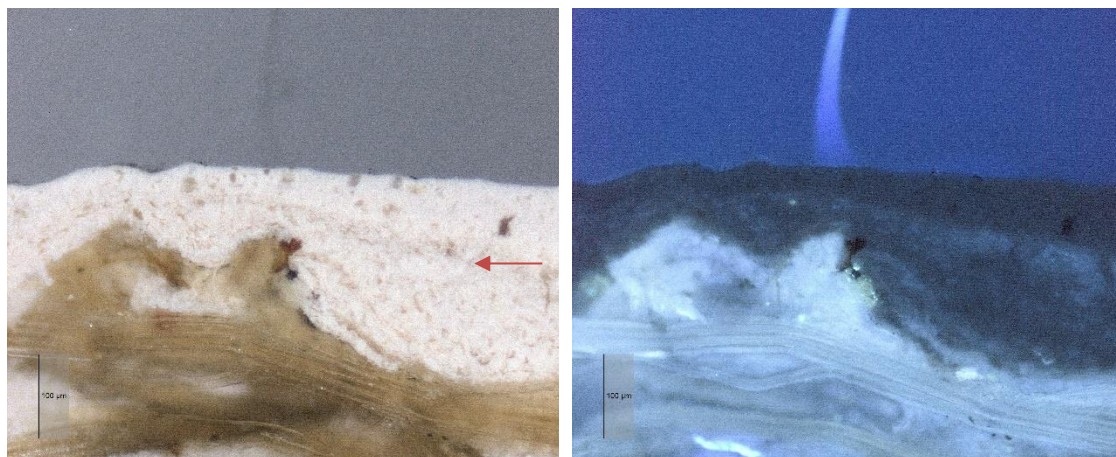
Makuuhuoneen säkkikangastapetista otetusta poikkileikkausnäytteestä nähdään, että kerrosten värisävyt ovat hyvin lähellä toisiaan, eli tällä hetkellä näkyvissä oleva pinta vastaa alkuperäistä sävyä (kuvio 15). Alkuperäinen maalikerros on huomattavasti huo- koisempi rakenteeltaan verrattuna viimeiseksi maalattuun pintamaaliin. Kerrosten vä- lissä näkyy ohut tummempi kerros, joka voi olla liimamaalikerroksen päällä olevaa pint- tynyttä likaa (kuvio 15 punainen nuoli). UV-valossa ohut kerros resonoi vaaleana. Kan- kaan tärkkelys fluoresoi hyvin voimakkaasti vaaleana kuvan alaosassa.

Kuvio 15. Vasemmalla makuuhuoneen poikkileikkausnäytteen mikroskooppikuva 100 kertai- sella suurennoksella ja oikealla UV-valossa.

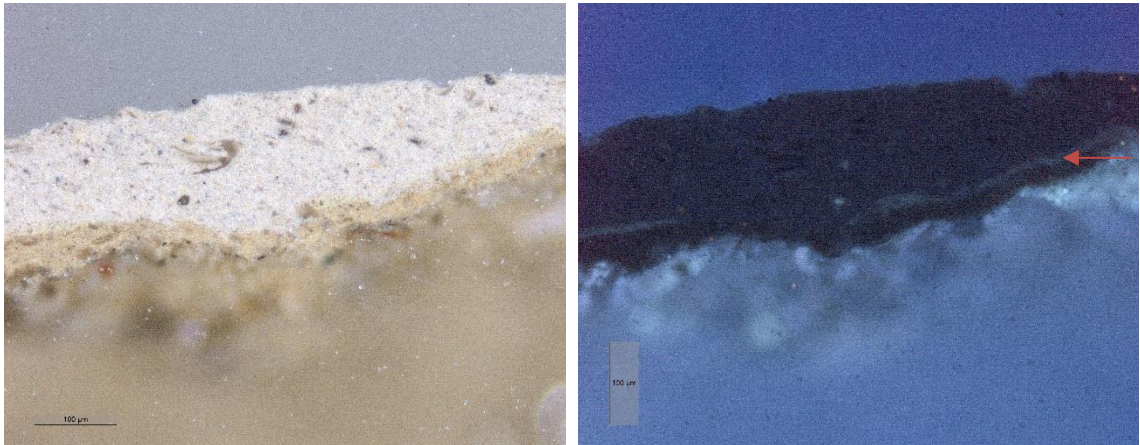
Salin poikkileikkausnäytteessä nähdään kaksi maalikerrosta, joista alempi ja tummempi on alkuperäinen maalikerros, ja ylempi paksu kerros pintamaali. Kuten makuuhuoneen poikkileikkausnäytteessä, salin UV-kuvassa näkyy vaalea ohut kerros maalikerrosten vä- lissä, jota ei havaitse normaalissa valossa (kuvio 16 punainen nuoli).

Kuvio 16. Vasemmalla salin säkkikangastapetin poikkileikkausnäytteen mikroskooppikuva 100 kertaisella suurennoksella ja oikealla UV-valossa

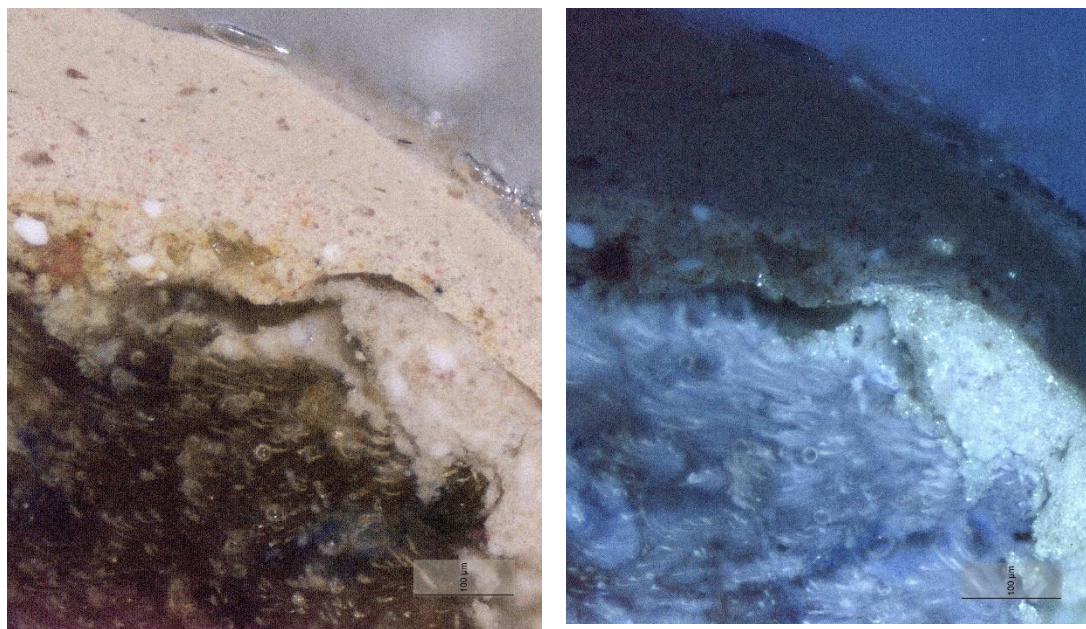
Ateljeen ruskean seinän poikkileikkausnäytteessä nähdään kolme erilaista maalikerrosta (kuvio 17). Ylimpänä paksusti on viimeiseksi maalattu maalikerros, jonka alapuolella on kaksi vierekkäistä eri lailla fluoresoivaa maalikerrosta. Vasemmanpuoleisessa kerroksessa nähdään suuria pigmenttipartikkeleita ja oikeanpuolimmainen fluoresoi hyvin kirkkaana.

Kuvio 17. Vasemmalla ateljeen ruskean säkkikangastapetin poikkileikkausnäytteen mikroskooppikuva 100 kertaisella suurennoksella ja oikealla UV-valossa.

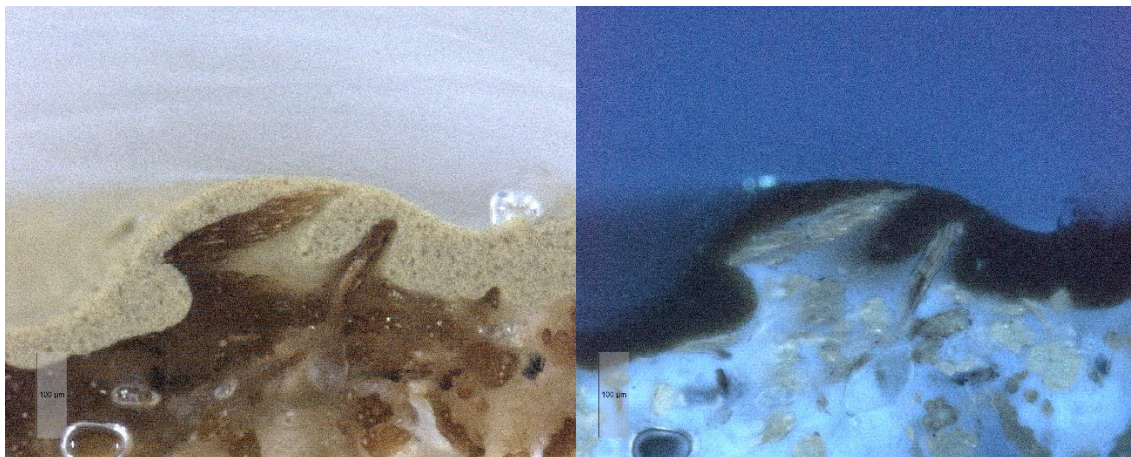
Edellisistä näytteistä poiketen ateljeen parven alla olevasta vihreästä säkkikangastape-  
tista löytyi vain yksi murretun vihreää maalikerrosta (kuvio 18). Ateljeen vihreästä säkki-  
kangastapetista ei toista maalikerrosta havaittu, mikä saattaa johtua näytteenottokoh-  
dasta. Näyte otettiin aivan säkkikangastapetin reunalta, johon on voinut jäädä maalaa-  
maton kohta toista maalikerrosta maalatessa tai sitten toista maalikerrosta ei ole. Muiden  
huoneiden kaksi mallikerrosta ja vihreän säkkikangastapetin vanhat paikkaukset viittaa-  
vat siihen, että toinen maalikerros voisi olla mahdollinen.

Kuvio 18. Vasemmalla ateljeen parven alta vihreästä säkkikangastapetista poikkileikkausnäytteen mikroskooppikuva 100 kertaisella suurennoksella ja oikealla UV-valossa.

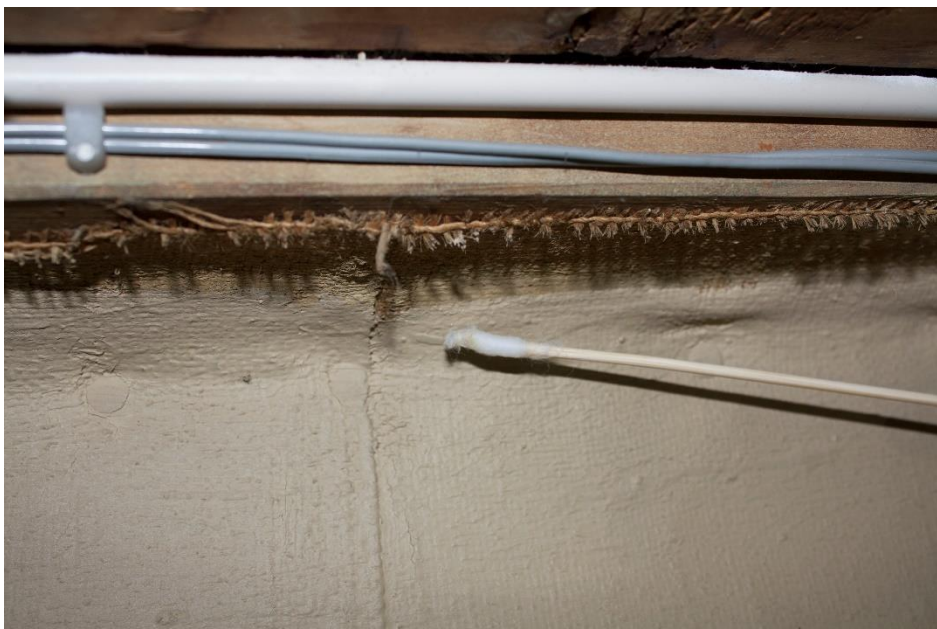
Yksityiskohta salin ikkunapenkin alapuolelta. Kankaat on kiinnitetty nauloilla, jotka ovat maalattu yli.

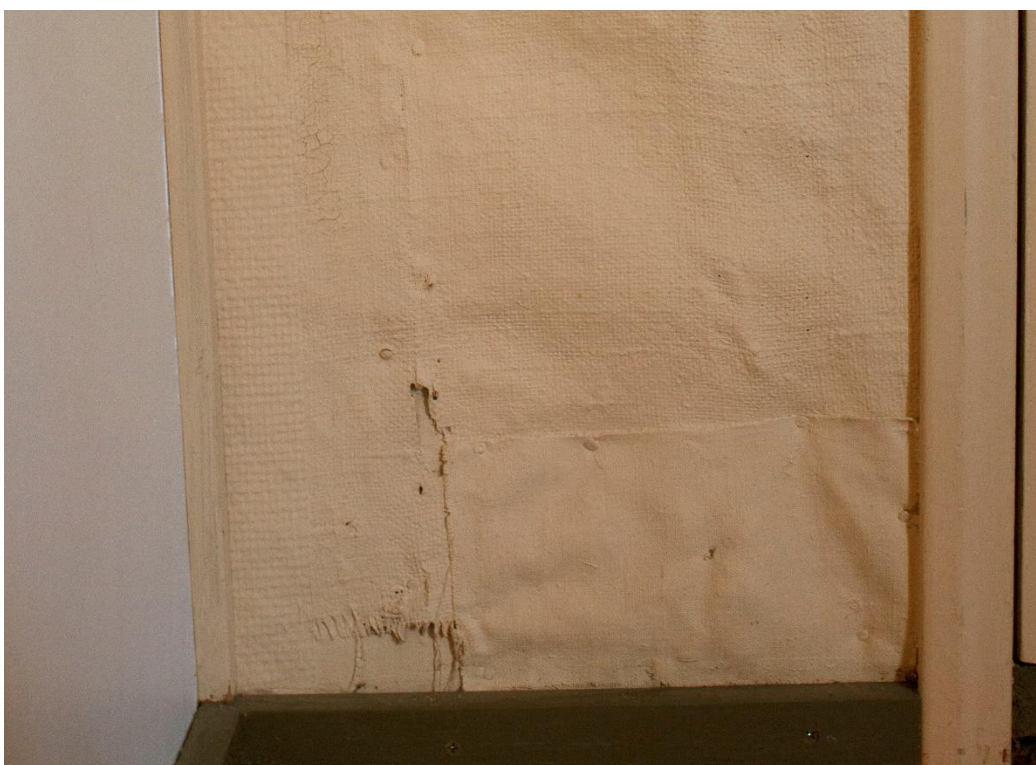
Yksityiskohta makuuhuoneen vauriosta ja vanhasta paikkauksesta.

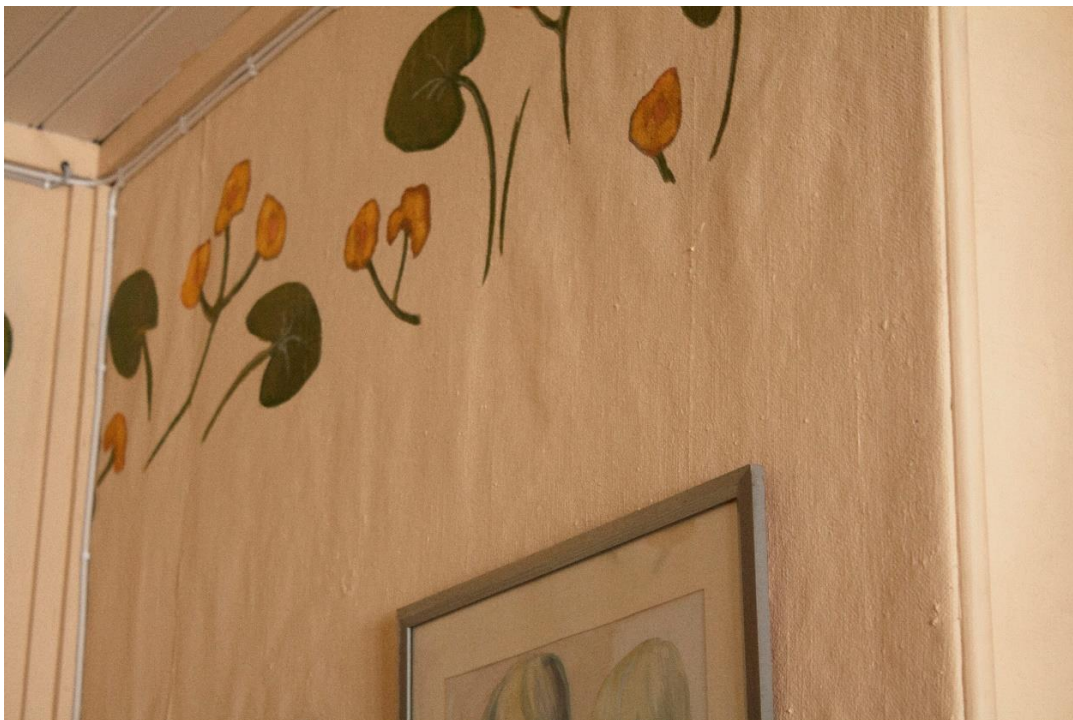
Yksityiskohta säkkikangastapetin kupruilusta.
