Annika Kyötikki

Kaksi kullattua muotokuvakehystä

Konservointi ja restaurointi

Opinnäytetyö

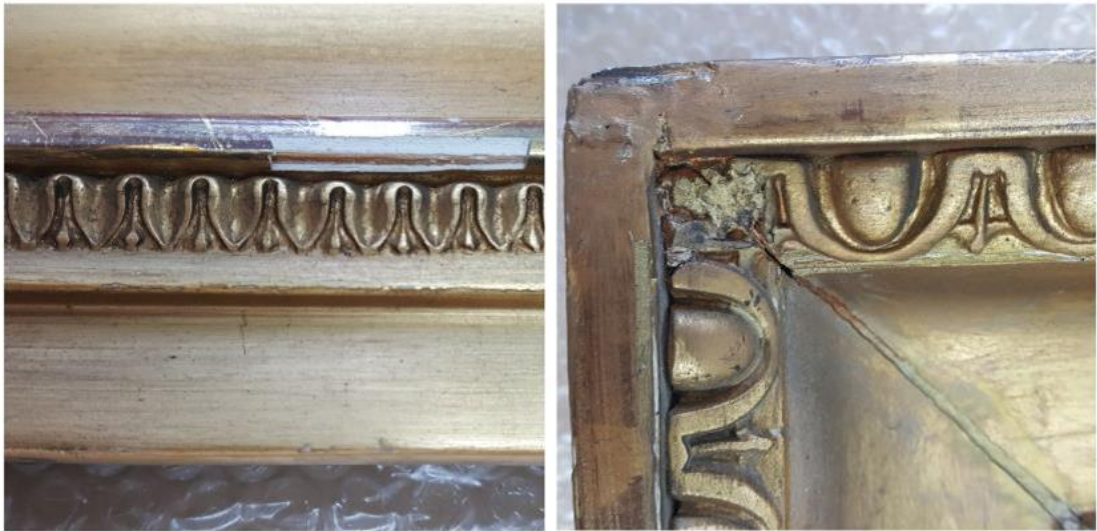
Kehыksen rakenne ei ole täysin suorakulmainen, mutta se on hyvässä kunnossa, lukuun ottamatta sen auenneita jiiriliitoksia. Kehыksen pohjustus on lohkeillut irti reuna- ja kulma-alueilta (Kuva 5). Öljykullatut alueet ovat hyvässä kunnossa, mutta likaiset. Kiiltokullatut alueet ovat kuluneet voimakkaasti, ja punasävyinen polumenttipohjustus on näkyvissä kuluneen kultalehden alta. Koristelistoissa ei ole kompomassalle tyypillisiä poikittaisia halkeamia.

Kuva 5. Lohkeillutta ja irronnutta pohjustusta ja pintakäsittelyä (vas.) sekä vanhoja kittauksia ja retusointeja (oik.).

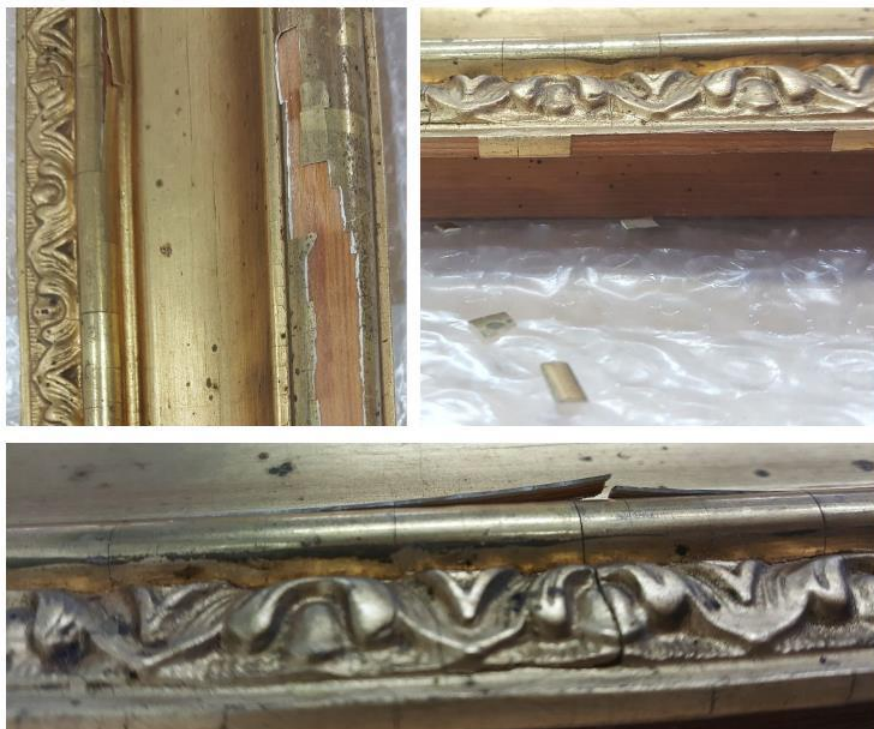
Kehyksen rakenne on hyvässä kunnossa, lukuun ottamatta auenneita jiiriliitoksia. Puun hydroskooppisuuden vuoksi kehys on kutistunut kuivassa sisäilmassa ja kehыksen pohjustus on irtoamassa puulistasta lähes kauttaaltaan (Kuva 7). Puolipyöreiden listojen alueilta puu on kutistunut ja listan pyöreys on madaltunut. Sen seurauksena pohjustus on erittäin halkeillutta, ja se on irronnut pohjarakenteesta. Pintakäsittely on pöyinen ja patinoitunut. Uloimmalla puolipyöreällä listalla kultaus on voimakkaammin kulunutta kuin muualta. Kehys *Bernhardin* vauriokartoituskuva löytyy liitteestä 8.

Kuva 7. Puun kutistumisesta johtuvaa pohjustuksen ja pintakäsittelyn irtoamista ja puutoksia.

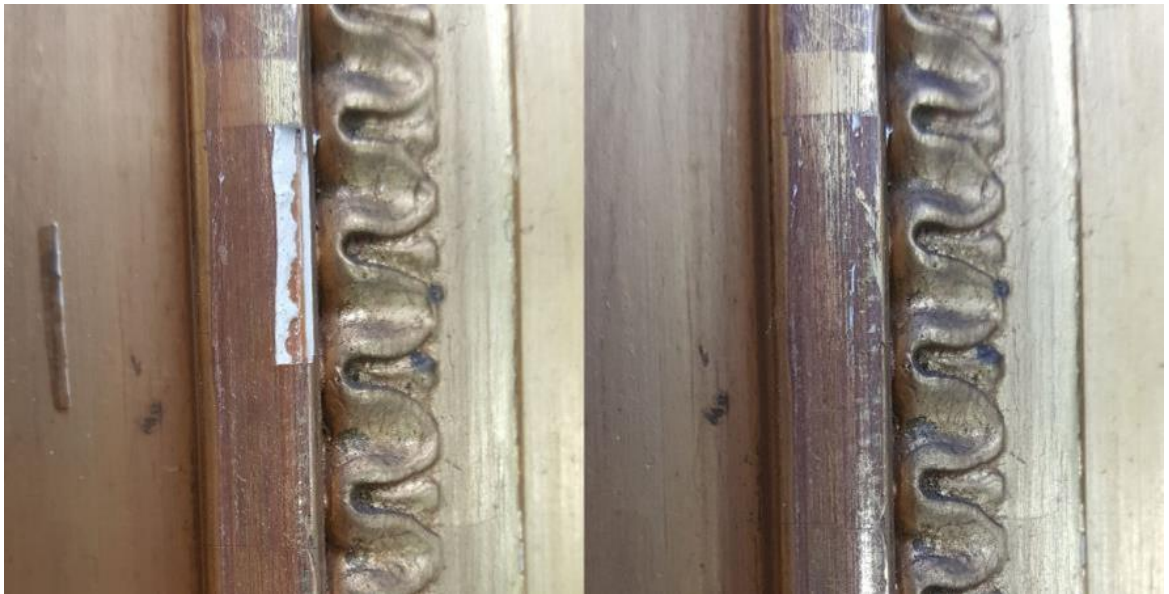
Kehys *Fredrikin* pohjustus oli melko hyvin kiinni kehyksen rakenteessa. Pohjustus oli kuitenkin paikoittain halkeillut ja kuivan sisäilman takia halkeamat muodostivat palkeenkieliä kullattuun pintaan. Halkeamat olivat tyypillisimpiä kulma-alueilla ja paikoitellen pohjustuksesta puuttui paloja. Kostea liimaa käytettäessä huokoisen pohjustuksen liimaamiseen käytettiin liiman kuivumisen ajaksi painoja tai puristusta, sillä turvotessaan pohjustus ja sen päällä oleva pintakäsittely kääntyy kaarelle, eikä tartu takaisin kiinni rakenteeseen. Koska *Fredrikin* pinnalla olevat halkeamat olivat kulma-alueilla (Kuva 9), ei hiekka- tai lyijypussein järjestetty paino ollut riittävä ja siksi liimaamiseen testattiin Lascaux Medium for Consolidation®-liimaa, joka sisältää vettä vähemmän kuin käyttämäni 5 %:n sampiliima.

Kuva 9. Irronnut pohjustus ja pintakäsittely ennen ja jälkeen konsolidoinnin (Kehys *Fredrik*).

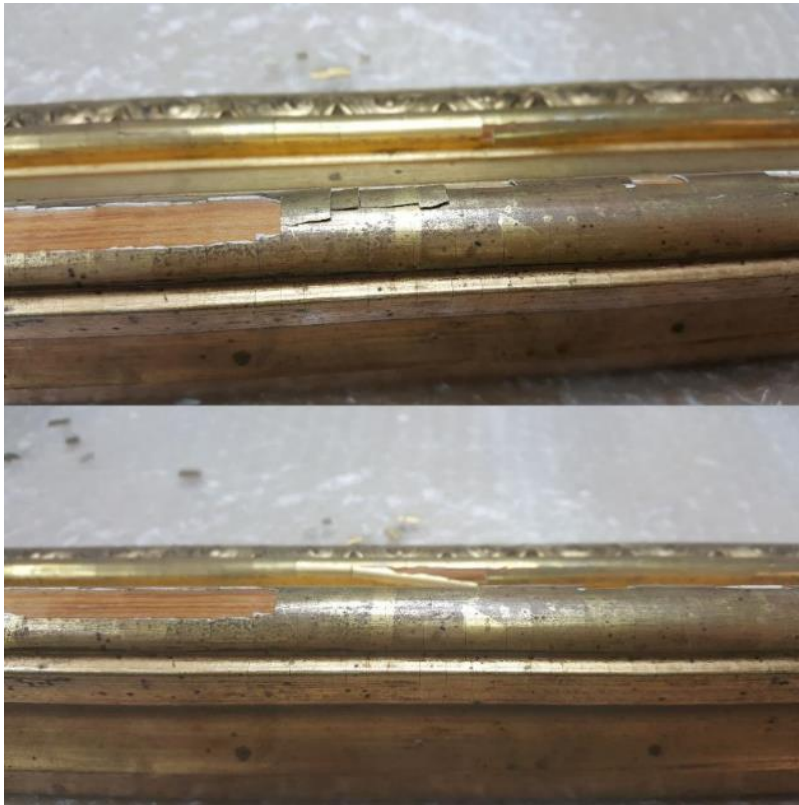
Kuva 10. Irronnut pohjustus ennen ja jälkeen konsolidoinnin.

Kehys *Bernhardin* konsolidointiin käytettiin 5 %:ta sampiliimaa, joka imeytettiin pohjustuksen alle kapillaarisesti joko halkeamien tai puutoskohtien kautta. Kun liimaa tuntui päässeen riittävästi rakenteen ja pohjustuksen väliin, pyyhittiin ylimääräinen liima pinnalta kuivalla pumpulilla kevyesti painellen. Konsolidoidulle alueelle asetettiin painoksi hiekka- tai lyijypusseja. Alkuperäisen pinnan ja painojen väliin laskettiin tarttumista ehkäisemään silikoni Melinex®-kalvo. Painot jätettiin liimatun alueen päälle useammaksi tunniksi, jopa puoleksi vuorokaudeksi, jotta kaikki kosteus pääsi haihtumaan alueelta painon alla. Tämä oli tärkeää, sillä kosteudesta turvonnut pohjustus olisi muuten taipunut turpoamattoman kultalehden alla. Kuivan sisäilman aiheuttaman kuivuuden takia pohjustus oli kehyksessä todella heikosti kiinni ja irtoili työskentelyn aikana. Kaikki irtopalat säästettiin, ja ne liimattiin takaisin paikalleen samaa menetelmää käyttäen (Kuva 10).

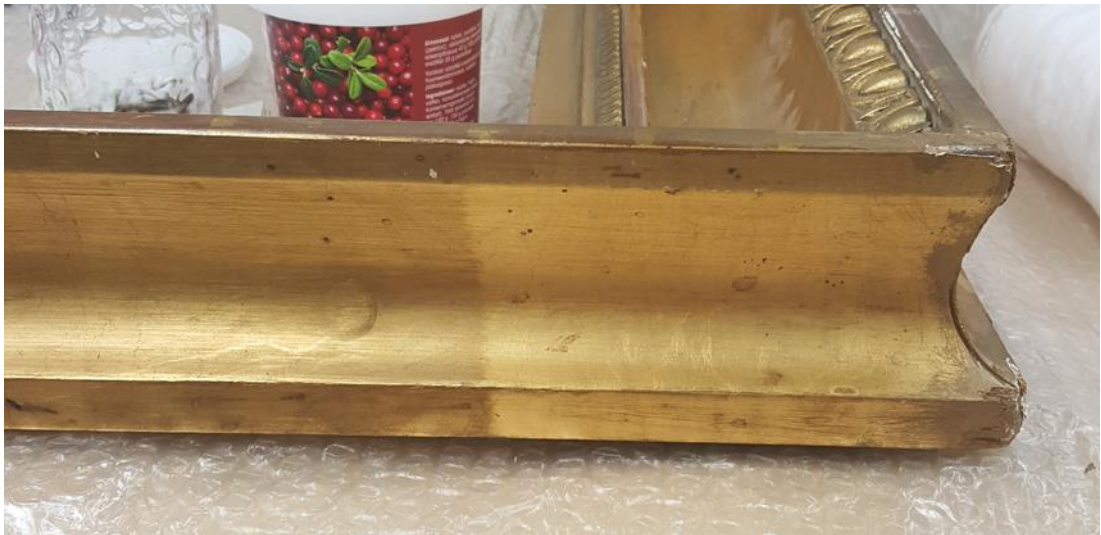
Kuva 11. Kehys *Fredrikin* pinta ennen ja jälkeen pintapuhdistuksen. Kulmassa näkyvässä vanha pronssimaalilla tehty retusointi.

Kun molempien kehysten kaikki pinnat olivat konsolidoitu, oli mahdollista aloittaa kehysten puhdistus. Kehys *Fredrikin* pinnalla oli pölyn lisäksi tumma epätasainen likakerros, joka koettiin tarpeelliseksi poistaa esteettisistä syistä. Vesiliukoinen lika oli helppo poistaa puhdistettua vettä ja pumpulia käyttämällä (Kuva 11).

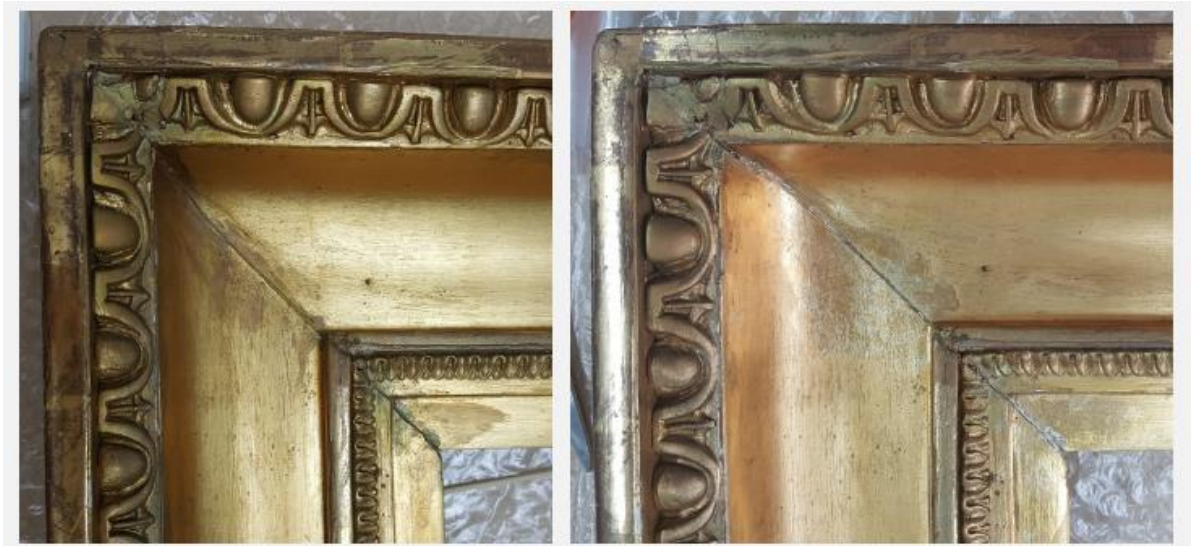
Suurempaa haastetta toivat aiemmat pronssimaalilla maalatut retusoinnit. Pronssimaalatut alueet olivat hapettuneet voimakkaasti ja erottuivat erityisesti puhdistuksen jälkeen alkuperäisestä pinnasta tummina, vihertävinä siveltimenvetoina. Pronssimaalin sideaineena on usein käytetty lakkaa tai liimaa (Glover 2007). Siksi pronssimaalin liukoisuutta testattiin ensin asetoniin. Pronssimaali todettiin liukenevan asetoniin, mutta paksumpien maalikerrosten poistaminen olisi ollut mahdotonta pelkällä asetonilla ja pumpulilla, asetonin nopean haihtumisen vuoksi. Liuotingeeliä käyttäessä, liuotin ei haihdu pinnalta yhtä nopeasti kuin pelkkä liuotin (Bryne 1991, 8). Siksi pronssimaalin poistoa varten valmistettiin asetonigeeli oheista reseptiä seuraamalla.

Kuva 12. Kehys *Fredrikin* kulma ennen ja jälkeen pronssimaalin poiston.

Geeli siveltiin pronssimaalin päälle ja annettiin vaikuttaa Melinex®-kalvon alla minuutista muutamaan minuuttiin, pronssimaalikerroksen paksuuden mukaan. Tämän jälkeen geeli ja sen mukana irtoava pronssimaali poistettiin huolellisesti kehyksen pinnalta asetoniin kastetulla pumpulilla. Asetonigeeli poisti kehyksen pinnalta pronssimaalin lisäksi myös öljykultauspinnoilla olevaa keltasävyistä sellakkaa, paljastaen harmahtavan lyöntimetallin värin (Kuva 12).

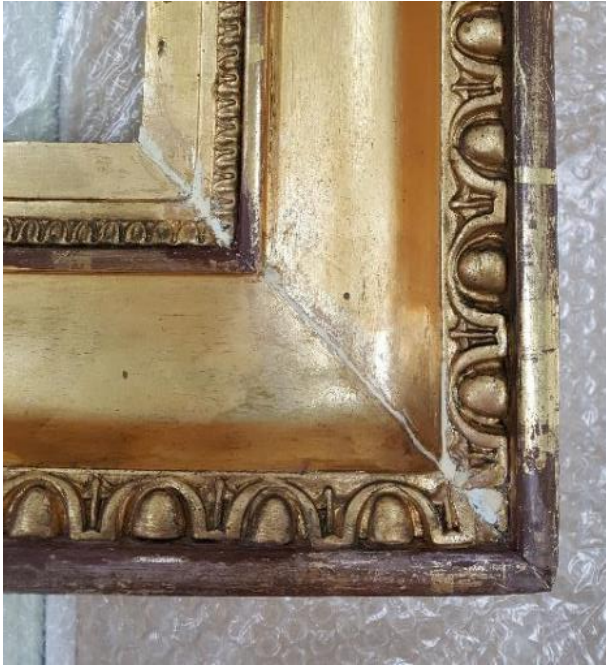
Kuva 13. Kehys *Fredrik* oikean alakulman kulmaliitos kitattuna Modostuc® kiteillä.

Paperimassan pinnalle levitettiin Modostuc® kitti sileämmän pinnan saavuttamiseksi. Kiiltokullatuilla alueilla, joissa oli punaruskea pohjustus, käytettiin Modostuc® kittiä värissä Dark Walnut ja öljykullatuilla alueilla joissa oli valkoinen pohjustus, käytettiin samaa kittiä värissä Ivory (Kuva 13). Kittaukset hiottiin hiomapaperilla, jonka raekoko oli 1000 µm ja eristettiin 13 %:sella Paraloid B 72 (etyylimetakrylaattikopolymeeri) liuoksella, jonka liuottimena oli käytetty 30 g asetonia ja 85 g etanolia. Paraloid B 72 liuosta levitettiin kitatuille alueille kahteen kertaan, jotta tulokseksi saatiin alkuperäiseen pintaan sopeva kiiltävä pinta.

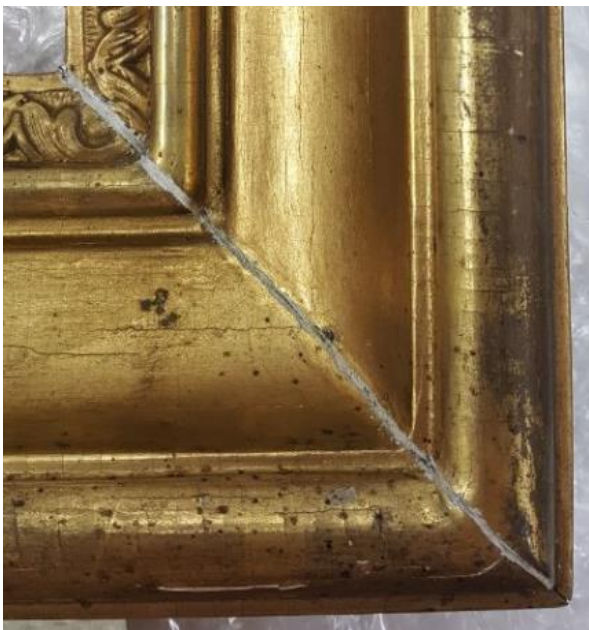
Kuva 14. Kehys *Bernhard* oikean alakulman kulmaliitos kitattuna paperimassalla.

Kehys *Bernhardissa* liitosten aukeamisesta syntyneet tyhjät alueet eivät olleet yhtä syviä ja leveitä, kuin kehys *Fredrikissä*. Tämän takia alueita ei tarvinnut täyttää aluksi balsapulla, vaan alueiden täyttöön riitti pelkkä paperimassa. Täyttöön käytettiin samaa MC 3000 metyyliiselluloosaan valmistettua paperimassaa kuin *Fredrikin* auenneiden kulmaliitosten täyttämiseen (Kuva 14).

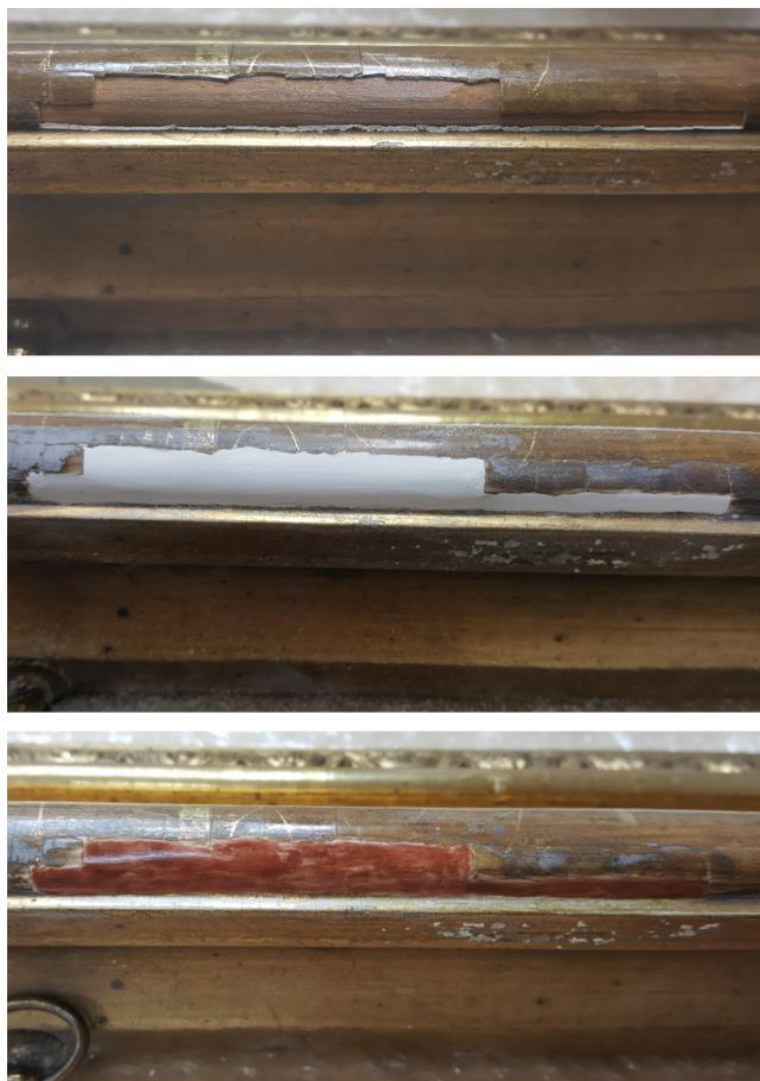
Kuva 15. Alueelta irronnut pohjustus (ylh.), alue täytetty liitu liimakitillä (kesk.) ja alue käsitelty polumentilla (alh.).

Tässä tapauksessa polumenttia valmistettiin kaksi kertaa kolmasosa oheisen reseptin määrästä niin, että polumentteja valmistettiin sekä punaisen, että mustan värisenä. Valmiista polumenteista sekoitettiin kehys *Bernhardiin* sopiva tummanruskea väri. Polumenttia siveltiin kitatuille alueille kolmesti ja jokainen kerros kiillotettiin hevosenjauhikaalla (Kuva 15).

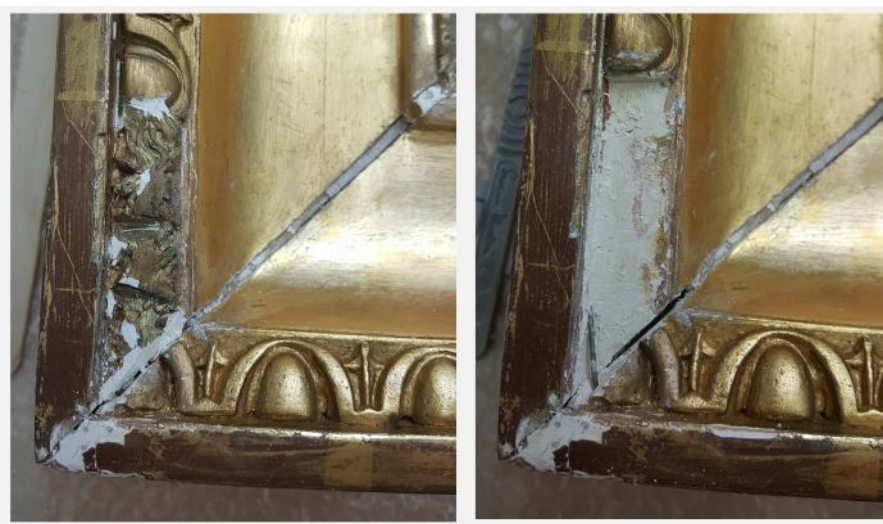
Kuva 16. Ennen ja jälkeen täyttöpaikan poiston.

Kehys *Fredrikin* vasemmassa yläkulmassa oleva koristelistan suurikokoinen täyttöpaikkaus koettiin tarpeelliseksi poistaa ja uusia, kehyksen visuaalisen ilmeen parantamiseksi. Täyttö poistettiin mekaanisesti skalpellilla ja hammaslääkäriin työkaluja käyttäen (Kuva 16).

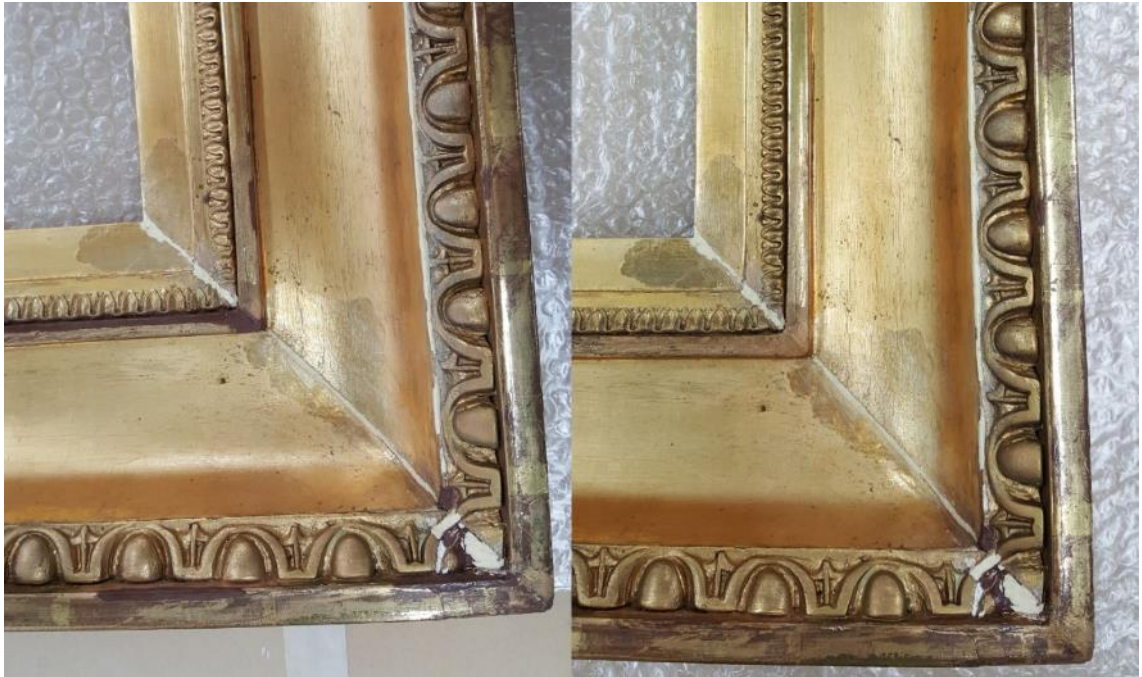
Kehys *Fredrikissä* kiiltokullatuilta alueilta kultaus oli kulunut hyvin voimakkaasti, paljastaen punasävyisen polumenttikerroksen. Kullatuilla pinnoilla tällaisia vaurioita siedetään, sillä kuluminen on hyvin yleinen vaurio kiiltokullatuilla pinnoilla ja alkuperäisen kultauksen katsotaan usein olevan arvokkaampaa kullatulle kohteelle, kuin eheä kultauspinta.

Kuva 19. Kiiltokullatut alueet ennen ja jälkeen retusoinnin.

Näistä syistä kehyksen kiiltokullatuille alueille uutta pintakäsittelyä tehtiin vain kittausten päälle. Kittaustamateriaalina käytetty Modostuc® värissä Dark Walnut sopi Paraloid pintakäsittelyn jälkeen lähes täydellisesti yhteen punaruskean polumenttikerroksen kanssa, eikä vaatinut kuin pientä sävytystä Kremerin Laropal A81 sideaineessa olevilla retusointiväreillä. Kitatun pinnan tasaista punaruskeaa väriä elävöitettiin Mowilith 20:een sekoitetulla Mica-kiillejauheilla, joilla imitoitiin kulunutta kultauspintaa (Kuva 19).

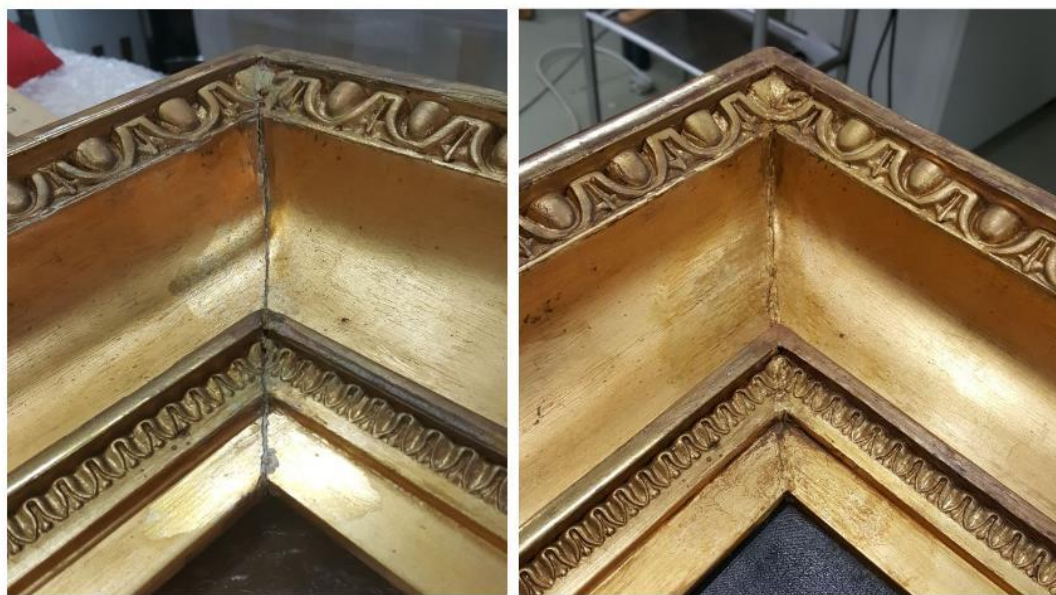
Kuva 22. Kehys *Fredrikin* oikea alakulma ennen (vas.) ja jälkeen retusoinnin (oik.).

Lopulta retusointi päädyttiin tekemään vesiliukoisena, sillä kestävämpää ratkaisua ei kyetty löytämään. Tämän ei periaatteessa pitäisi olla ongelmana kehykselle, sillä kullattuja esineitä ei pitäisi puhdistaa vedellä. Lopullinen retusointi tehtiin sivelemällä paljastuneille metalloiduille alueille kahdesti gummigutta sellakka ja kuivuneen sellakan päälle tehtiin sävytys Winsor & Newton Professional Water Colour vesiväreillä. Tällä tekniikalla väri sekä pinnan mattaisuus saatiin paremmin vastaamaan alkuperäistä (Kuva 22).

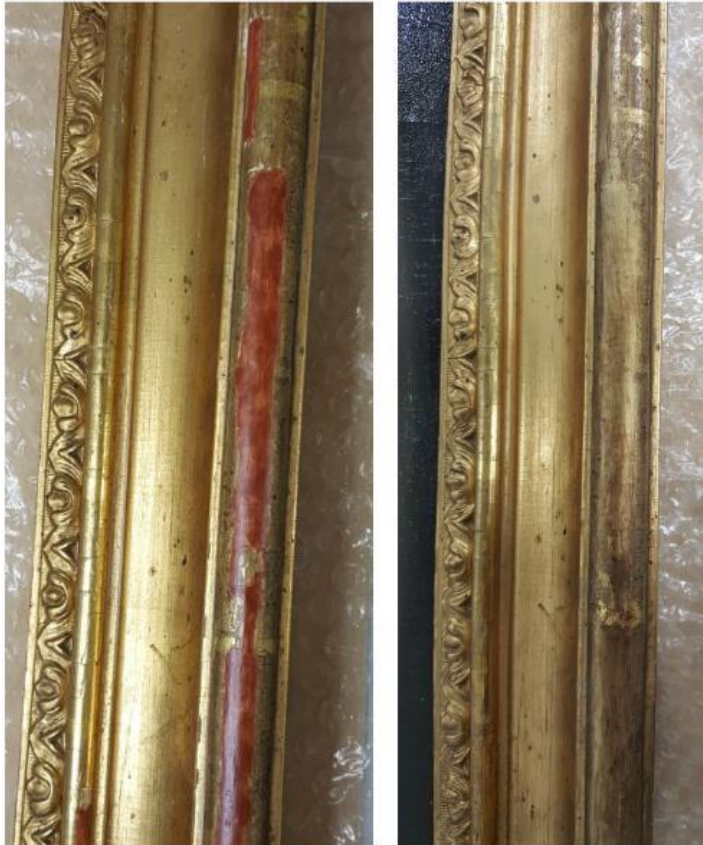
Kuva 23. Kehys Bernhardin oikea reuna ennen (vas.) ja jälkeen (oik.) retusoinnin.

Kuten kehys *Fredrikissä*, tehtiin tässäkin kehyksessä retusointeja vain kitatuille alueille, kunnioittaen alkuperäistä kulunutta kultauspintaa. Aluksi kaikki kitatut pinnat oli tarkoitus kullata kiiltokultausta imitoivalla modernilla menetelmällä, jossa kultalehden kiinnittämiseen käytetään 10 %:ta Aquazol® 200 sideainetta liuotettuna 20:80 vesietanoli liuokseen. Aquazol® on vesiliukoinen polymeeri, joka on muokattavissa lämmön avulla (Polymer Chemistry Innovations Inc.). Menetelmä koettiin kuitenkin liian hankalaksi vahvasti kuluneen kultauksen imitointiin ja sitä käytettiin vain alkuperäisessä kiiltokultauspinnassa näkyvissä olevien kultalehtien päällekkäisten saumojen imitointiin ja sisemmän puolipyöreän listan retusointiin. Uusia kultauksia kulutettiin karkealla kostealla siveltimellä ja patinoitiin petsein. Muu retusointi, mukaan lukien auenneiden kulmasaumojen kittaukset, päädyttiin tekemään Mowilith 20:een sekoitetulla Mica-kiillejauheilla ja liuotinliukoisilla petseillä (Kuva 23).

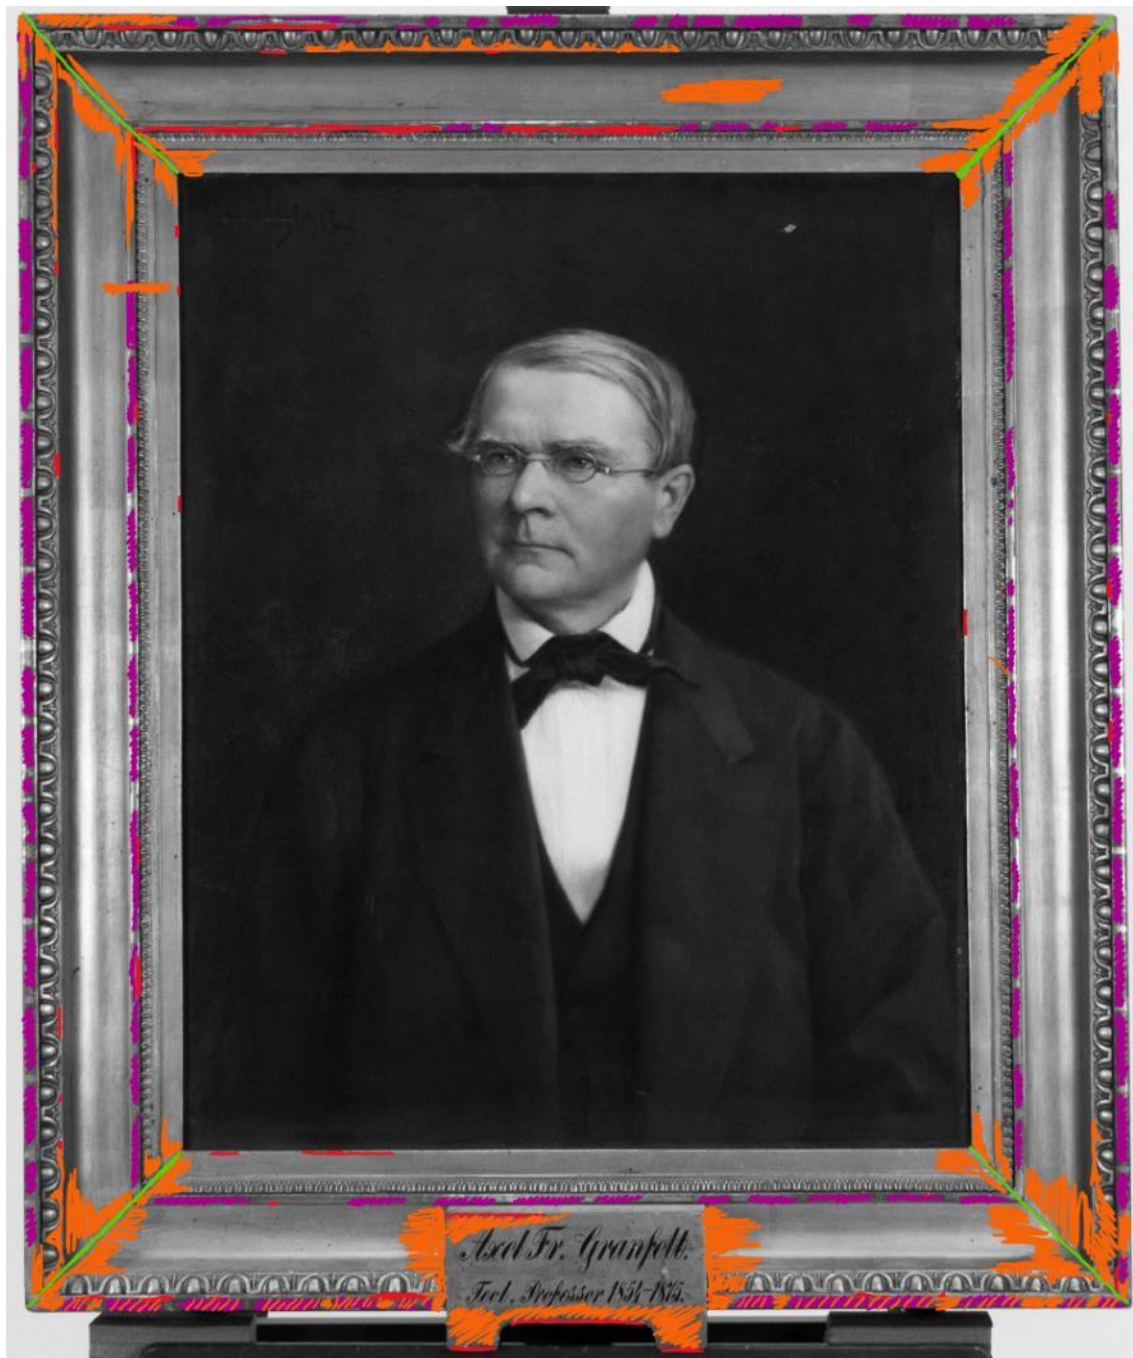
Vauriokartoituskuva: *Fredrik*

Kehykselle on tehty aiempia restaurointitoimenpiteitä, jotka ovat selkeästi näkyvissä etenkin kehyksen kulma-alueilla: auenneita kulmaliitoksia ja koristelistojen puuttuvia osia on kitattu valkoisella kitillä. Kitatut alueet on retusoitu pronssimaalilla. Pronssimaalilla on myös peitetty kehyksen pinnalla olevia tummia tahroja. Kehys *Fredrikin* vauriokartoituskuva löytyy liitteestä 7.

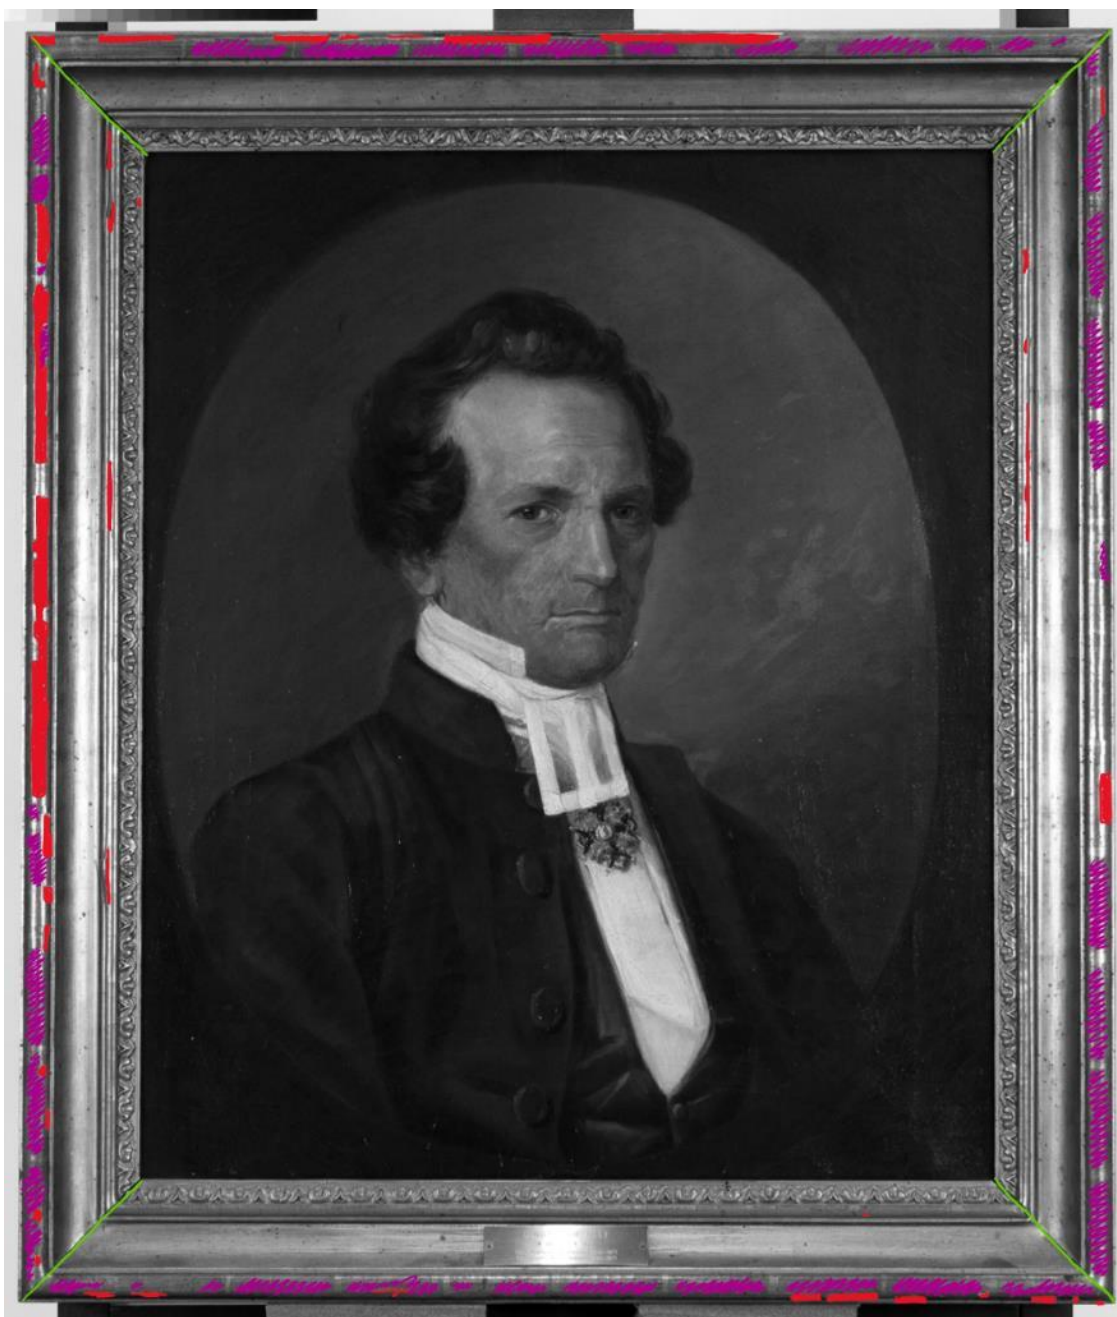
Vauriokartoituskuva: *Bernhard*

Irronnut pohjustus ja pintakäsittely
	Kulunut kultauspinta (Pohjustus näkyvässä)
	Auennut kulmaliitos
