Rivitalon rakennustekninen kuntoarvio ja PTS-ehdotus

Tässä insinööriyössä suoritettiin kuntoarvio ja laadittiin pitkän tähtäimen suunnitelma Paltamos-
sa sijaitsevaan KOy Paltamon Jokisuu –kiinteistöön. Työn tarkoituksena oli saada yleiskuva ra-
kennuksen kunnosta ja nykyisistä sekä tulevista korjaustarpeista. Kiinteistö on vuonna 1991 val-
mistunut asuinrivitalo, jossa on viisi huoneistoa. Työn tilasi kiinteistön omistaja Paltamon Osuus-
pankki. Kiinteistöön ei ollut aiemmin suoritettu kuntoarviota.

KOy Paltamon Jokisuun kiinteistön rakennustekninen kuntoarvio

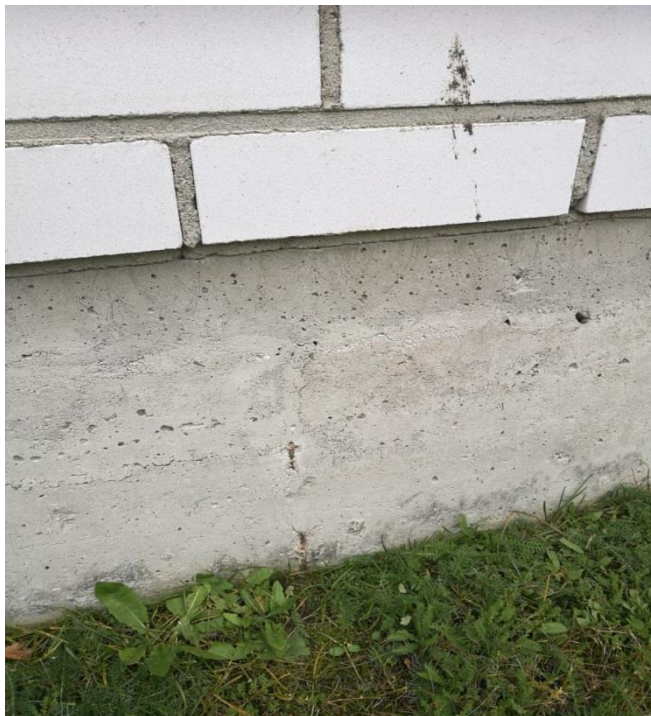
Kuva 4. Raudoitukset näkyvät sokkelissa.
