VIILUN 1-KUIVAUSKONEEN TEHOLLISEN KÄYNTIAJAN JA
TUOTANTOTEHOJEN LISÄÄMINEN

Opinnäytetyö
Kesäkuu 2018

Toimeksiantaja
UPM Plywood Oy, Joensuun vaneritehdas

Title
Increasing the Efficient Running Time and Production Rate of the 1-Veneer Dryer
Commissioned by
UPM Plywood Oy, Joensuu Plywood Mill

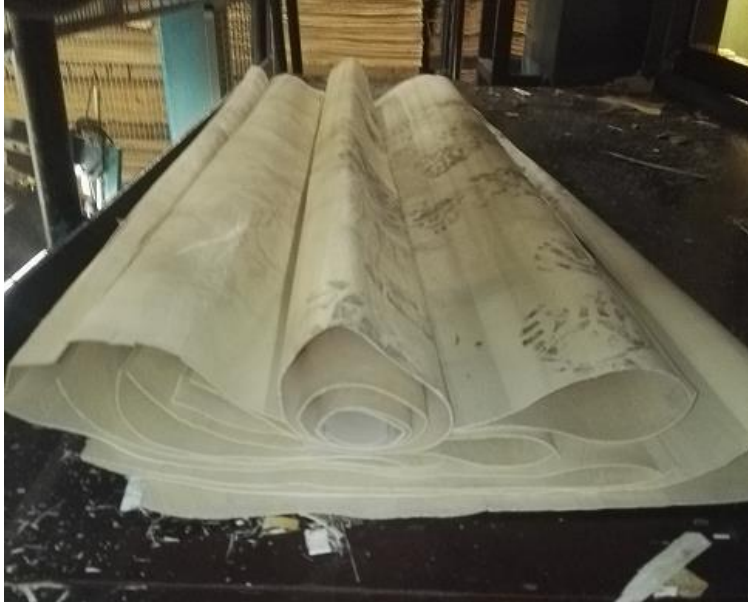
Kuva 8. Poistettu ruuhka kuivauskoneen alimmasta kaarteesta. (Kuva: Jarno Mutanen).

Viilumatto kulki alimpaan kaarteeseen viilumaton pään ollessa hieman pystyssä, jolloin viilun pää jäi niin sanotusti ”pyörimään” kaarteeseen aiheuttaen kuvan 8 mukaisen ruuhkan. Tämän kuivauskoneen hoitaja huomasi melko nopeasti ja kuivauskone oli kahden minuutin jälkeen taas ajossa, mutta viilu hukkaa syntyi useita metrejä.

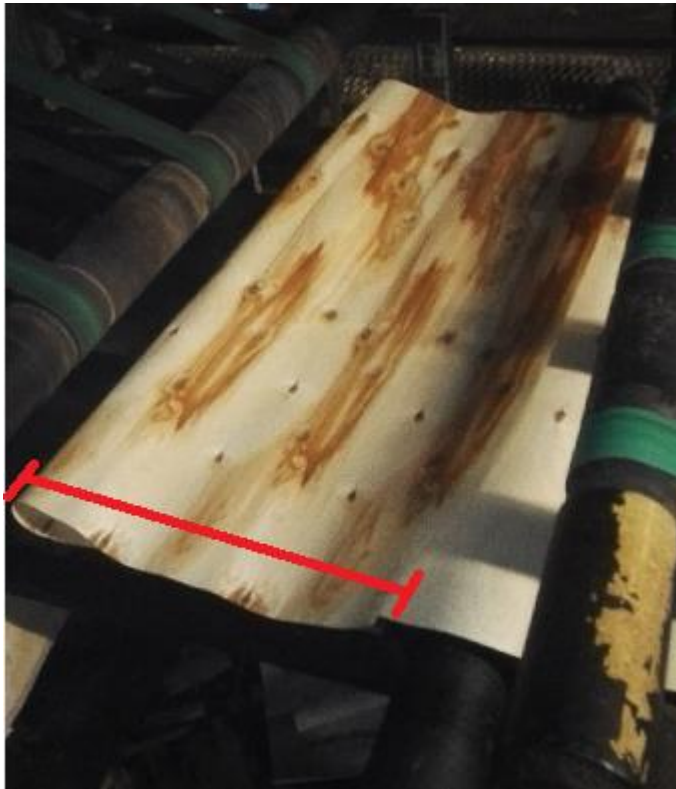
Ensimmäisen seuranta vuoron aikana seurasin myös kuivauskoneen täyttöasetta sekä kerroskuljettimien toimintaa. Seuratessani kerroskuljettimia kuivauskone pysähtyi, mutta viilua syöttävä kerroskuljetin ei pysähtynyt, vaan syötti viilun noin 70 senttimetrin matkalta kaksin kerroin.

Kuva 9. Viilumatto kaksin kerroin kerroskuljettimen jälkeen. (Kuva: Jarno Mutanen).

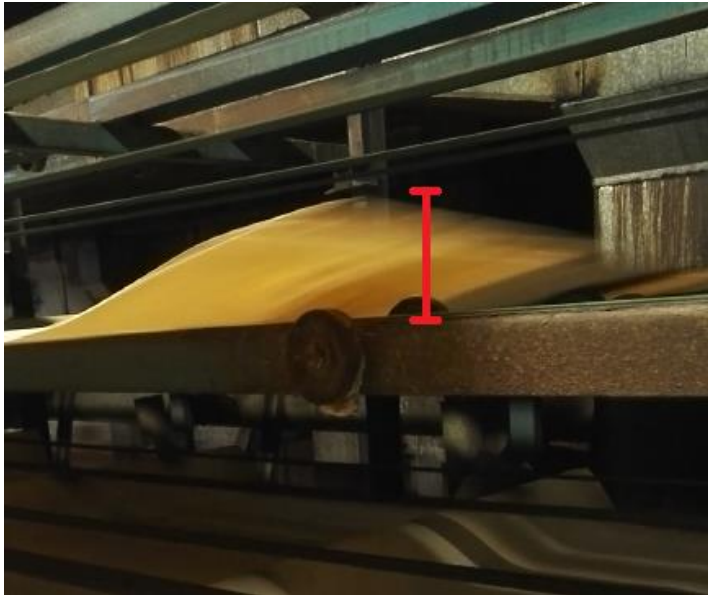
Seuratessani kerroskuljettimia huomasin, että sorvilta tulevan viilumaton pää osui kerroskuljettimen apupyöriin ja viilumaton pää saattoi nousta useita senttimetrejä ilmaan.

Kuva 10. Viilumaton pää noussut selvästi ilmaan osuessaan apupyöriin. (Kuva: Jarno Mutanen).

Viilumaton pää saattaa kovassa vauhdissa taittua kaksin kerroin, kun viilumaton ja kuljettimen väliin jää kuvan 10 mukaisesti ilmaa. Seuratessani kerroskuljettimia näin ei kuitenkaan onneksi kohdallani käynyt, mutta mahdollisuus on aina olemassa.

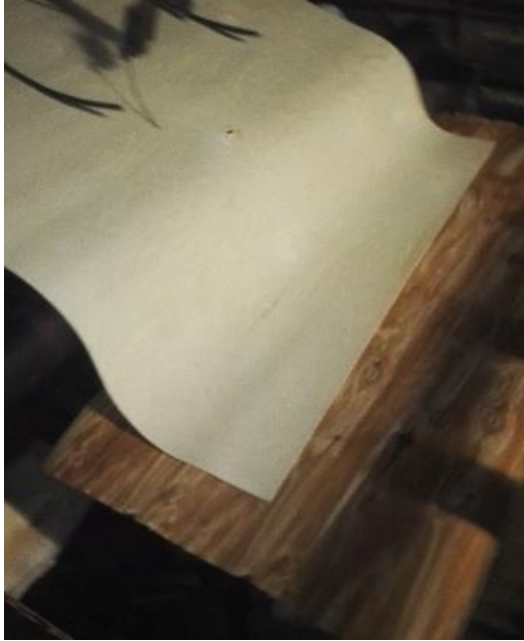
roskuljettimelta, jolloin viilumatot olivat 30–50 senttimetriä päällekkäin. Kuvasta 11 nähdään viilumattojen limitys syötettäessä keskimmäisen kuljettimen jälkeen ylimmältä kerroskuljettimelta. Kuvasta 11 nähdään hyvin myös puun laadun vaihtelu.

Kuva 11. Viilujen syöttäminen limittäin kuivauskoneeseen sekä puun laadun vaihtelu. (Kuva: Jarno Mutanen).

Kuivaajan täyttöaste ei ole parhaalla mahdollisella tasolla. Kuivaajaan syötettävät viilut pystyttäisiin ajamaan noin metrin verran päällekkäin (UPM Plywood Oy 2014d). Limitys toimii parhaiten, kun syötetään keskimmäisen kerroskuljetimen jälkeen ylimmältä, jolloin viilut menevät keskimäärin 30–50 senttimetriä päällekkäin (kuva 11). Tätä lukuun ottamatta muissa tilanteissa viilujen väliin jää selkeitä rakoja, jotka kasvavat viilun kutistuessa kuivattaessa.

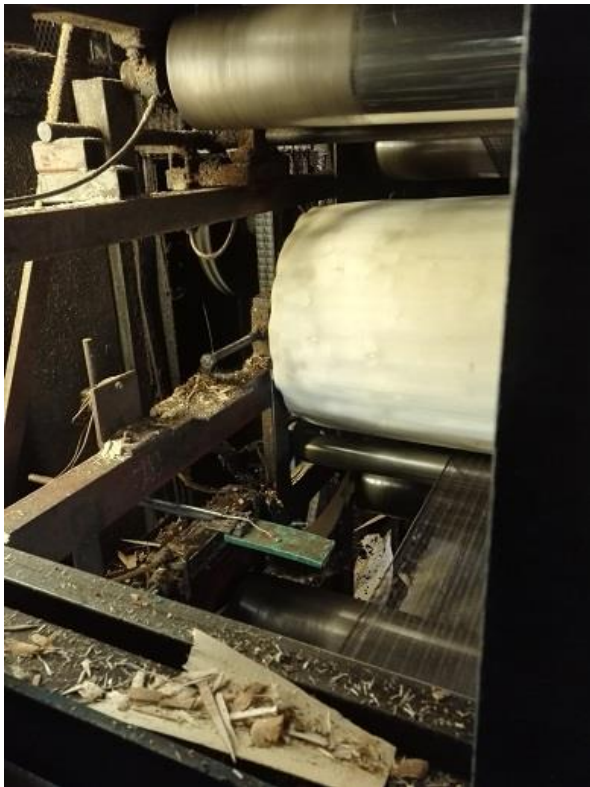
Kuva 12. Viilumatto osuu kuivaajan runkoon alimmassa kaarteessa. (Kuva: Jarno Mutanen).

Kuvassa 12 viilumatto kulkee aivan liian reunassa kuvasta katsottuna kuivauskoneen vasenta reunaa ja osuu kuivauskoneen runkoon. Tällaisissa tilanteissa viilumatto usein halkeilee ja repeilee pienempiin osiin. Pienet viilun palaset aiheuttavat usein ruuhkaa kuivauslinjan eri kohtiin kuten leikkurin eteen, joka on hyvin yleinen häiriön syy.

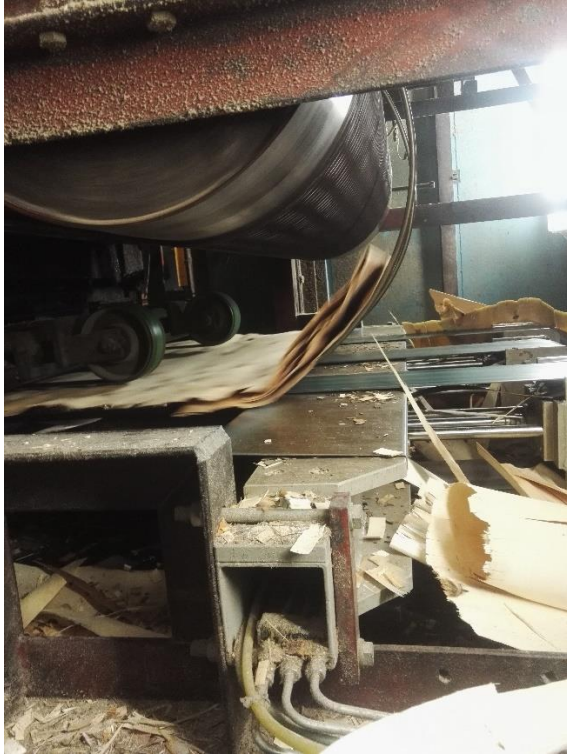
Pienet viilumaton osat aiheuttavat helposti ruuhkautumisen kuivaajan jäähdytysosaan tai viimeistään leikkurin eteen, kun viilun kappaleet liukuvat vapaasti kaarirautoja pitkin jäähdytysosaan kaartaessaan (kuva 14). Tällöin viilun kappaleet jäävät vinoon ja saattavat pudota kuljetinhihnoilta ja jäädä esteeksi.

Kuva 14. Kaarre jäähdytysosaan tultaessa. (Kuva: Jarno Mutanen).

Tein myös useita havaintoja viilumaton kulkiessa liian reunassa kuivauskoneessa ja varsinkin alimpaan kaarteeseen tultaessa (kuva 14). Luulen tämän johtuvan verkkojen sivuttaissuuntaisesta liikkeestä kuivauskoneessa. Verkkojen ohjausliikkeet olivat seuranta hetkellä melko nopeita ja varsinkin alinta verkkoa ohjattiin laidasta laitaan aina kun verkko tuli raja tunnistimelle. Verkkojen rajatunnistimina käytetään messinkiharjoja, jotka lähettävät impulssin ohjaussylinterille, kun verkko ajautuu liian reunaan ja ohjaustela alkaa korjaamaan verkon asemaa. Jotkin rajatunnistimet eivät vaikuttaneet kovin herkiltä, sillä verkko saattoi mennä melko pitkälle messinkiharjan alle ennen kuin ohjaussylinteri teki korjausliikkeen ohjaustelalle. Mielestäni verkon sivuttaissuuntainen liike tulisi saada mahdollisimman lyhyeksi ja ohjausliikkeet rauhallisemmiksi, jotta viilun menosuunta pysyisi suoraviivaisena ja viilumatto ehjänä. Kun viilumatot saataisiin
