Martin-Fredrik Rikkinen

# Betonipeitteen puutteen vaikutukset paikalla valetuissa pilareissa

Metropolia Ammattikorkeakoulu

Tripla by YIT on Keski-Pasilaan rakenteilla oleva kolmen korttelin kokonaisuus, joka sisältää pysäköintilaitoksen, kauppakeskuksen, hotellin, toimistoja sekä asuntoja.

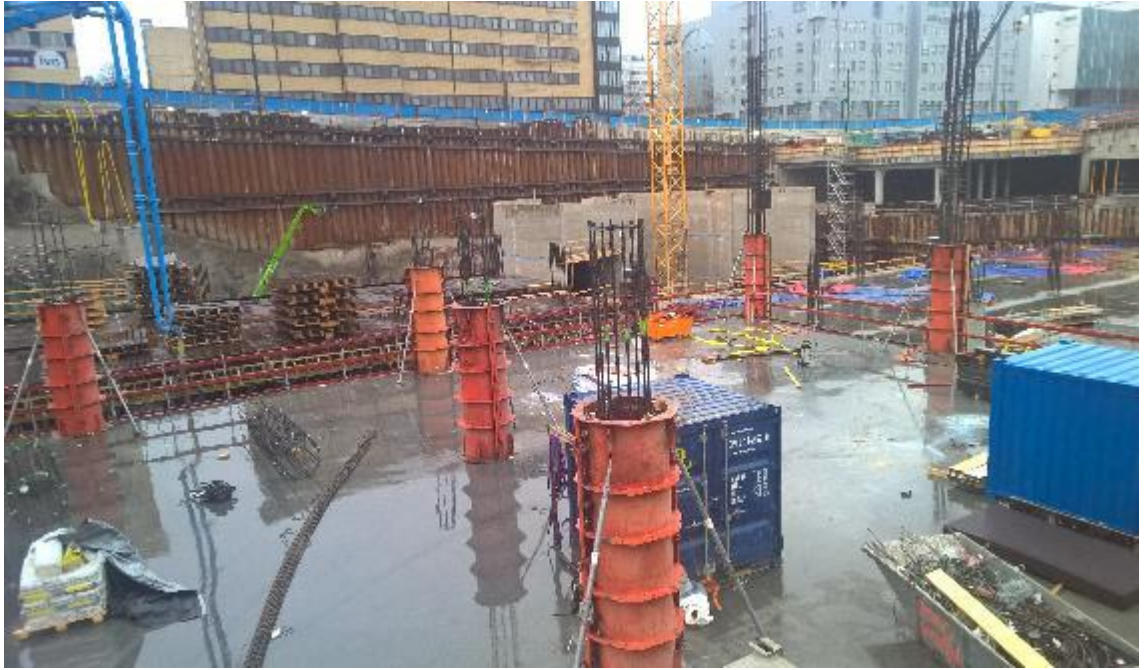
Pysäköintilaitoksen runkotöissä käytettiin todella korkeita II kerroksisia raudoitushäkkejä. Raudoitushäkit olivat parhaillaan noin 10 m korkeita ja niiden etuna oli, että yhdellä häkillä pystyttiin valamaan 2 kerroksen verran pilaria ja holvia ilman jatkosteräksiä. Ongelmaksi koitui pilarihäkkien saaminen oikeille sijainneille.

Kuva 8 Taustalla massiivisia II kerroksisia rauditushäkkeitä. Häkkien korkeudet olivat parhaimmillaan noin 10m

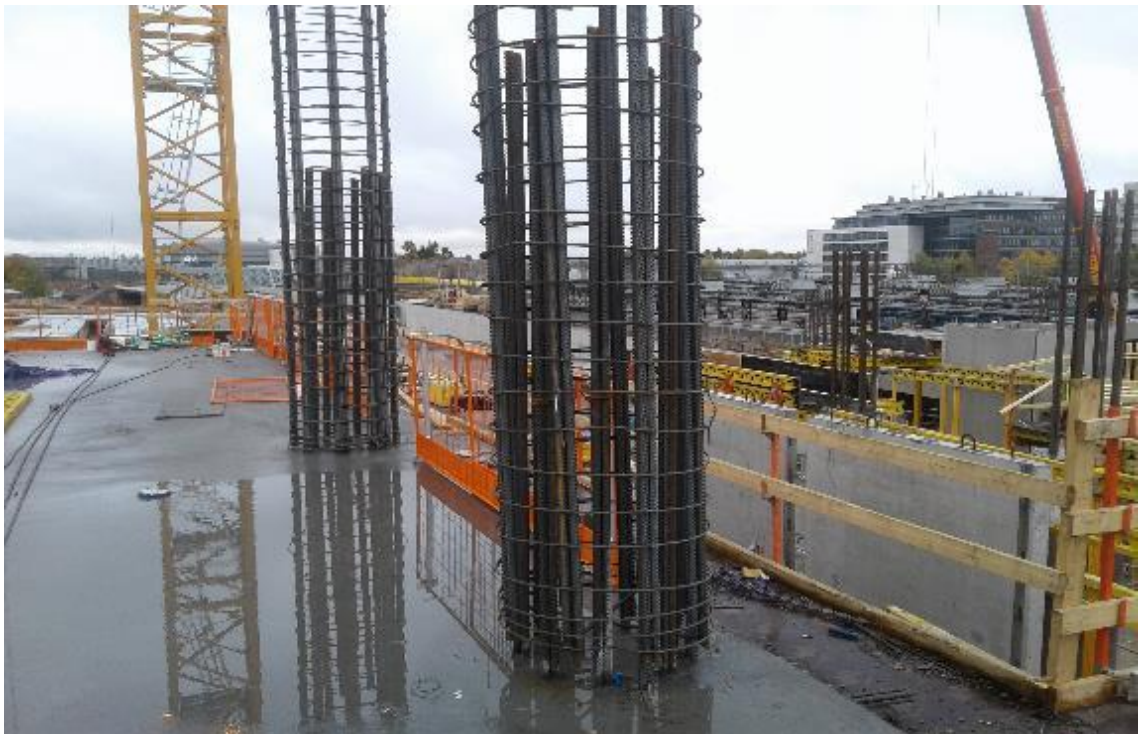
Kuva 9 Pilarihäkit jatkoksien varassa

Holvien jännittämien aiheutti sivusiirtymää ja vääntymistä jatkoksissa, koska niitä ei oltu hitsattu yhteen. Muodonmuutoksia ei pystytty korjaamaan työmaalla käsin, koska vääntyneen 32 mm harjateräksen oikaisu työmaalla on mahdotonta. Vääntyneet jatkokset toivat ongelmia seuraavan kerroksen raudoituksien kanssa.

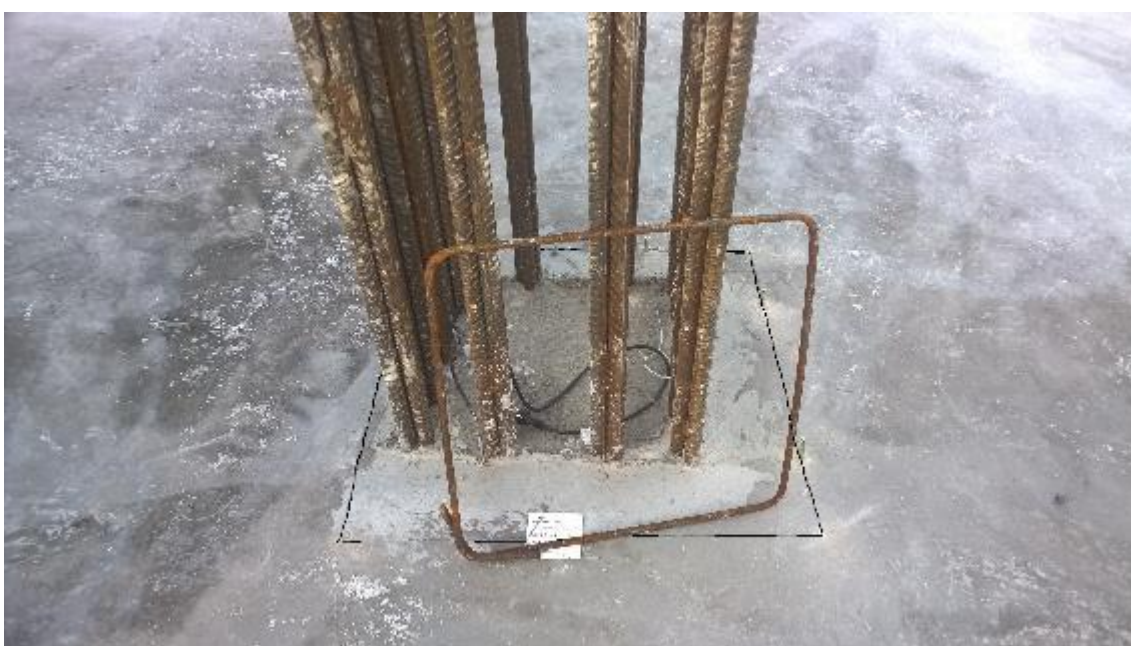
Pilarien rakentamisissa havaittiin ongelmia jo ensimmäisien II kerroksisten pilarien valujen jälkeen. Pilarien tarkemittauksissa todettiin, että raudoitukset lähtivät väärästä linjasta. Sijaintimuutosten takia pelkona oli, että pilarien raudoitus oli päässyt vääntymään valun aikana mikä taas vaikuttaa betonipeitteisiin. Myös pilarien hitsauksien ja välikkeiden asennuksien kanssa oli aluksi ongelmia työvirheiden takia.

**Kuva 10** Pilarien raudoitukset väärässä sijainnissa

II kerroksisia pilareja yritettiin korjata vääntämällä ne liinalla oikealle sijainnille, sekä kasvattamalla hieman pilarin ulkomittaa, jotta pilarille saatiin vaadittu betonipeitteen paksuus. Pilareita ei voitu kuitenkaan kasvattaa liikaa, koska se olisi pysäköintilaitoksessa vaikuttanut parkkiruutujen ja kulkuväylien mitoittamiseen. Tiukan aikataulun takia töitä ei voitu keskeyttää kunnan suunnitelmien laatimiseksi.

Lopulta II kerroksisista raudoitushäkeistä luovuttiin ja pilarien työstämisiä jatkettiin yhden kerroksen korkuisilla raudoitushäkeillä.

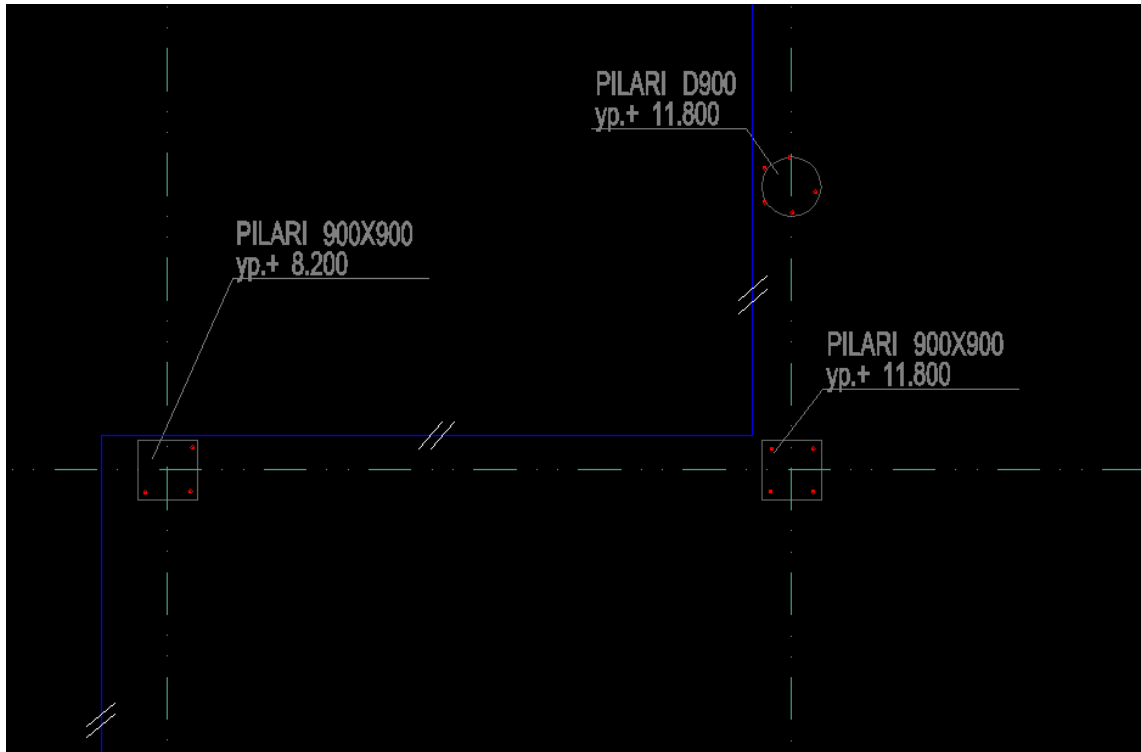
Kuva 11 Pilarien raudoitukset väärässä sijainnissa tarkekuvissa

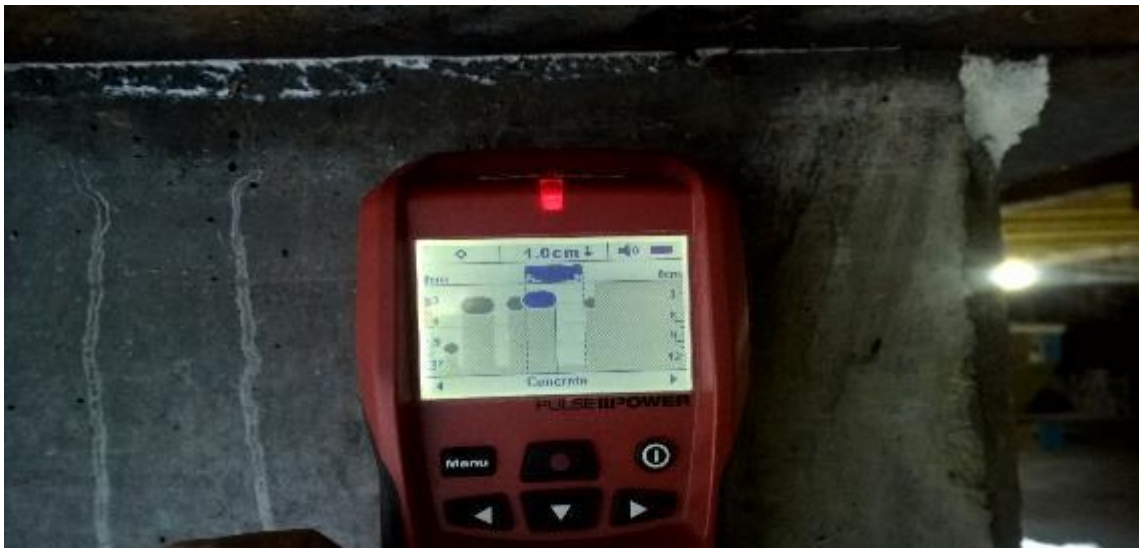
Aluksia muutamalle pilarille suoritettiin betonipeitteiden koemittaukset ja tuloksista huomattiin, että betonipeitteet eivät olleet suunnitelmien mukaiset. Aiheesta pidettiin suunnittelijoiden ja urakoitsijoiden kanssa monta palaveria ja lopulta päätettiin, että jokaisen pilarin betonipeitteet tullaan mittaamaan ja puutteelliset betonipeitteet korjataan. [11.]

Kuva 12 Pilarin betonipeitteen koemittaus. Kuvassa betonipeitettä on ainoastaan 10mm, vaikka suunnittelijan määrittämä betonipeitteen minimivaatimus oli vähintään 35m

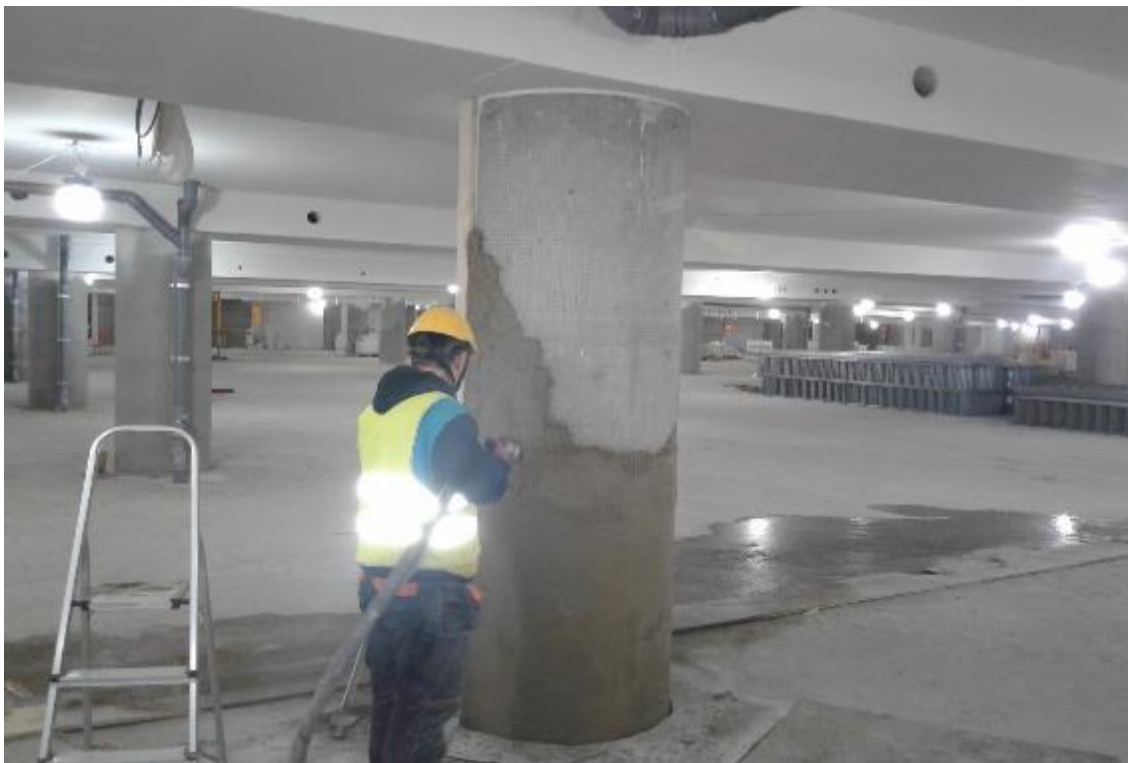
**Kuva 18 Pilarin rappaus (huomioi, että pilaria ei ole käsitelty primerillä)**
