Saimaan ammattikorkeakoulu
Tekniikka Lappeenranta
Rakennusalan työnjohdon koulutusohjelma

Kynnyskysymys asuinkerrostalon tuotannossa 2018

Opinnäytetyö 2018

Tämän opinnäytetyön tarkoituksena oli selventää kynnyksiin tulleita muutoksia 1.1.2018 voimaan astuneen valtioneuvoston asetuksen rakennuksen esteettömyydestä 241/2017 mukaan.

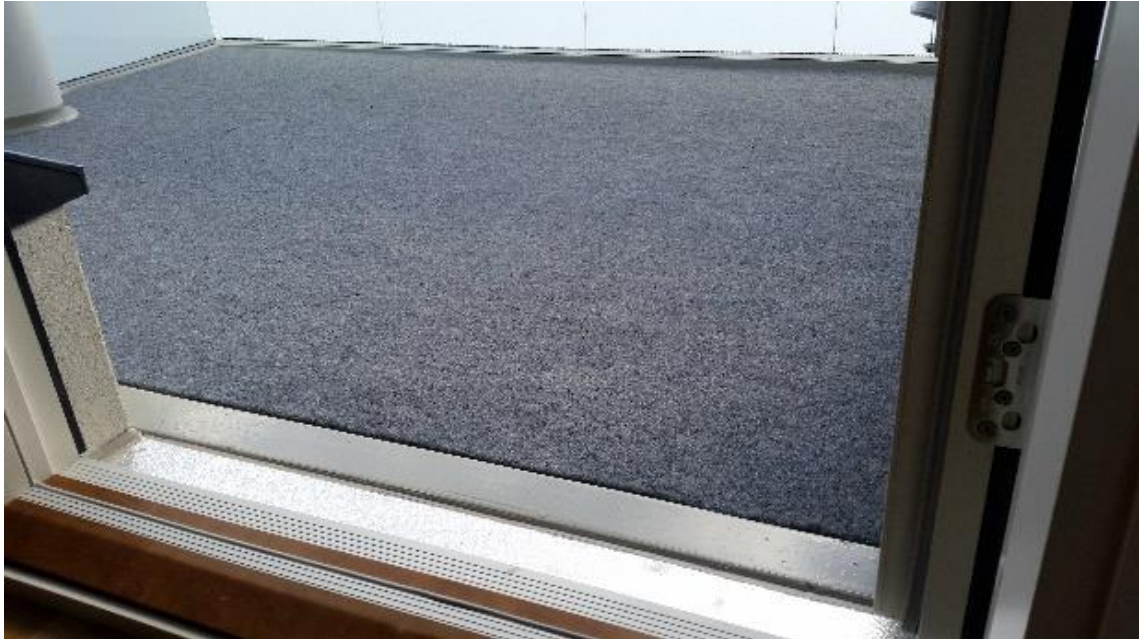
Kuva 3. Parvekekynnys (Forselius, A. 2018)

Ylhäällä olevalla kuvalla havainnollistetaan kynnyksen ja tasoerojen rakennetta tämän hetkisessä tilanteessa sisältäpäin katsottuna. Porrashuoneen kynnyks on täysin asetuksen mukainen ja täyttää esteettömyysvaatimukset. Kuvasta käy ilmi kuitenkin, että näin ei ole parvekekynnyksen kohdalla edes sisäpuolella.

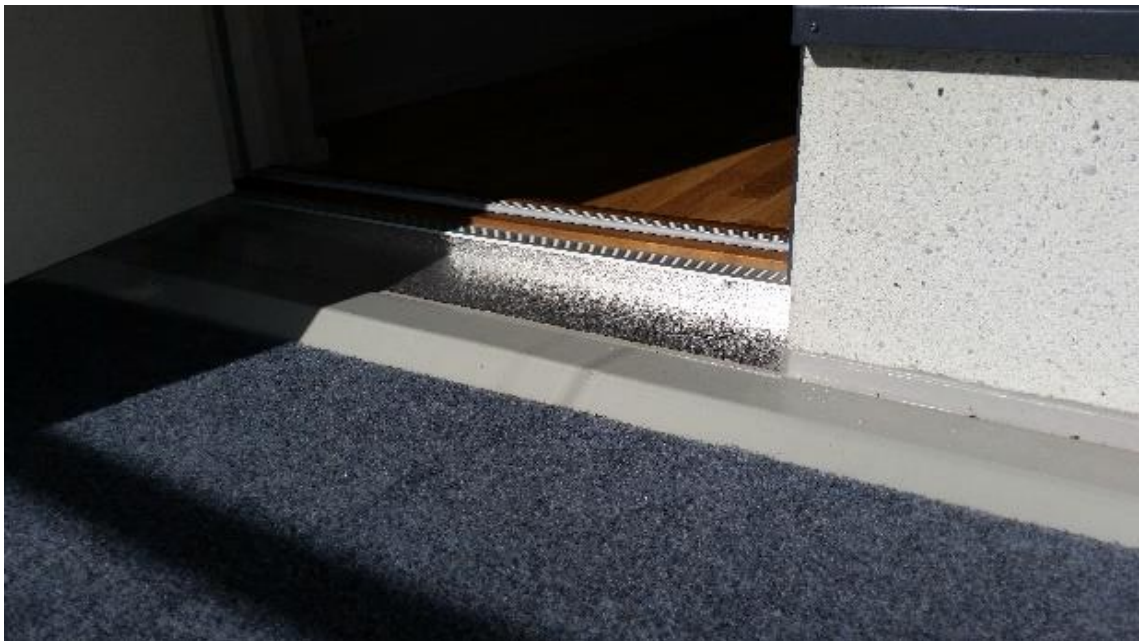
Kuva 4. Parvekekynnys (Forselius, A. 2018)

Kuvalla 4 havainnollistetaan kynnyksen ja tasoerojen rakennetta todellisessa tilanteessa parvekkeelta katsottuna.

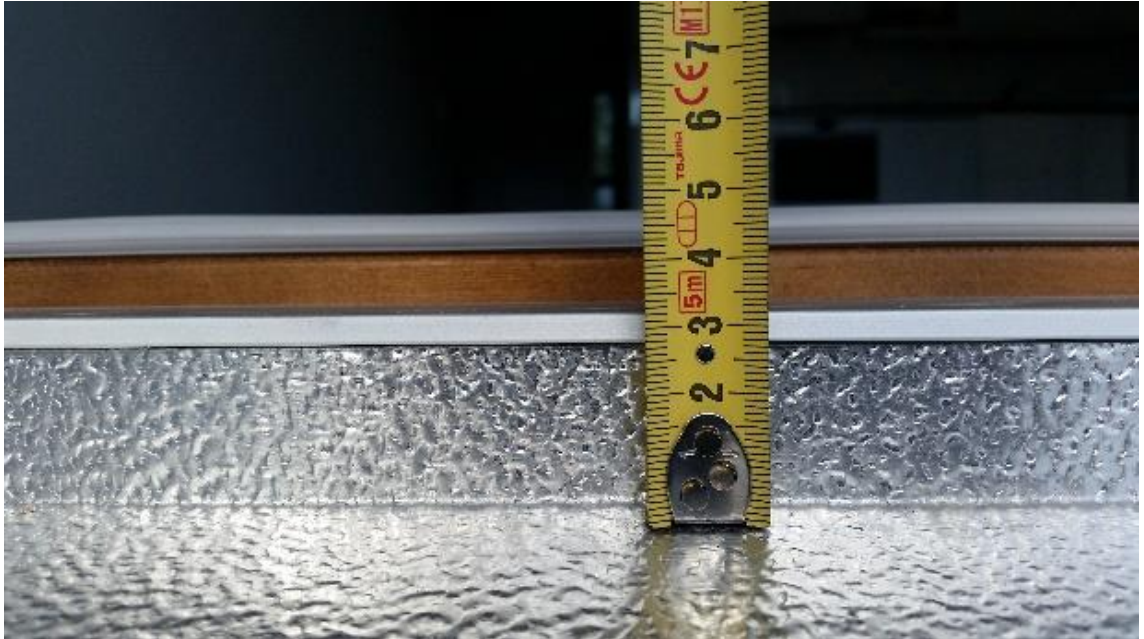
Kuva 5. Korkomittoja (Forselius, A. 2018)

Ylhäällä olevassa kuvassa näkyy ensimmäisen pudotuksen korkeus tammikynnykseltä potkupellin pintaan. Pudotus on kaksinkertainen siihen verrattuna mitä se saisi olla uuden asetuksen mukaan.

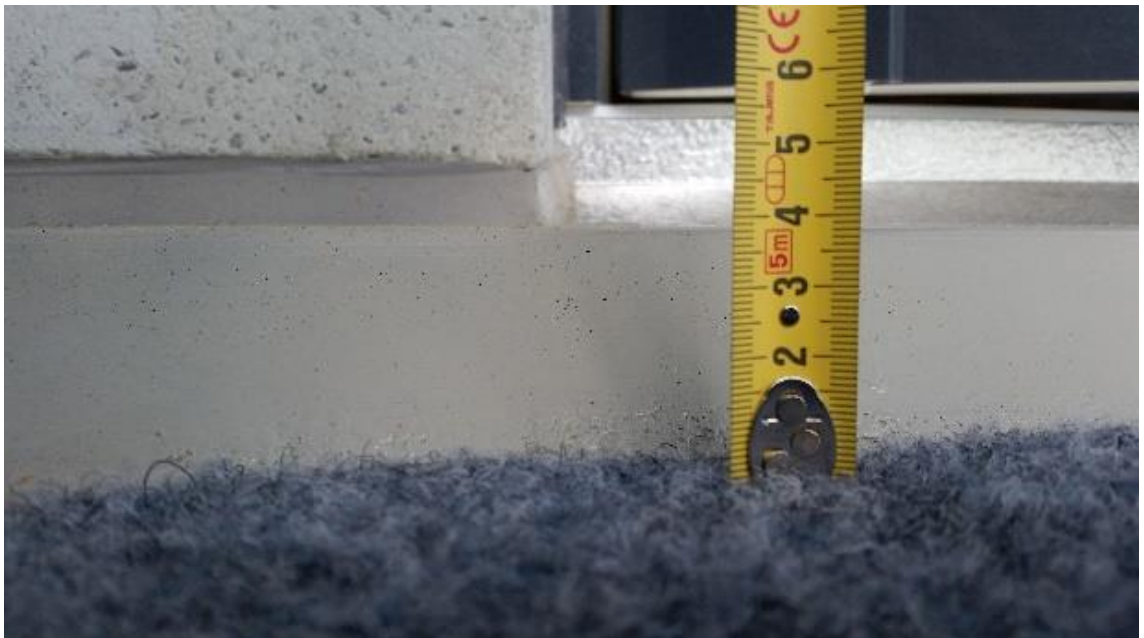
Kuva 6. Korkomittoja (Forselius, A. 2018)

Kuvassa 6 näkyy oven vasemman laidan kohdalta otettu mitta, joka on samaa luokkaa kuvan 5 kanssa. Kuvien 5 ja 6 yhteenlaskettu pudotus kyseisellä parvekkeella on 80 – 90 mm oviaukon kohdalla. Korkeeron syynä kyseisellä parveke-laatalla on rakenteellisesti pakottava kaato 1:100. Kaatojen suunta vaihtelee parvekkeittain, syöksyputkien ja vedenpoiston sijainnin mukaan.

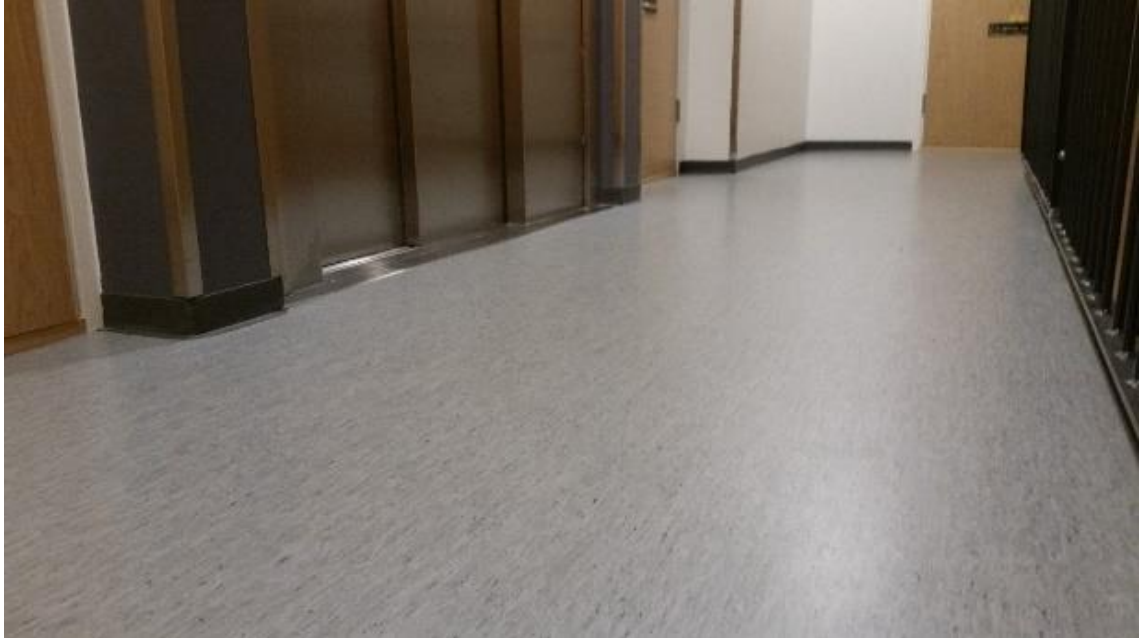
Kuva 9. Porrashuone Wilhelmiina (Forselius, A. 2018)

Kuvassa 9 nähdään eri korkuisia kynnyksiä. Kuvassa on kolmen asunnon huoneisto-ovet sekä vertailukohtana hissien esteettömän kynnyksen.

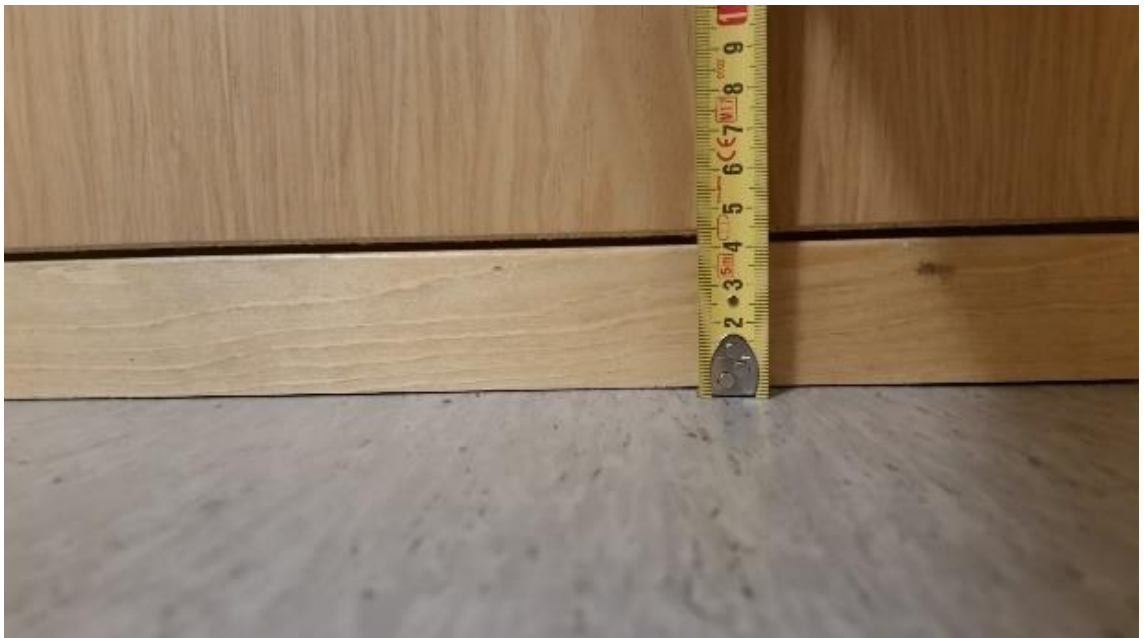
Kuva 10. Huoneisto-oven kynnyksen Wilhelmiina (Forselius, A. 2018)

As. Oy Mikkelin Wilhelmiinassa A- ja B- talon ylimääräisten kynnysten korkeuden hajonta on kauttaaltaan 25–45 mm:n (Kuva 10) luokkaa huoneisto-ovissa. Lisäksi kynnykseen tulee lisänä tammikynnyksen huullos (Luku 6.2, Kuva 11).

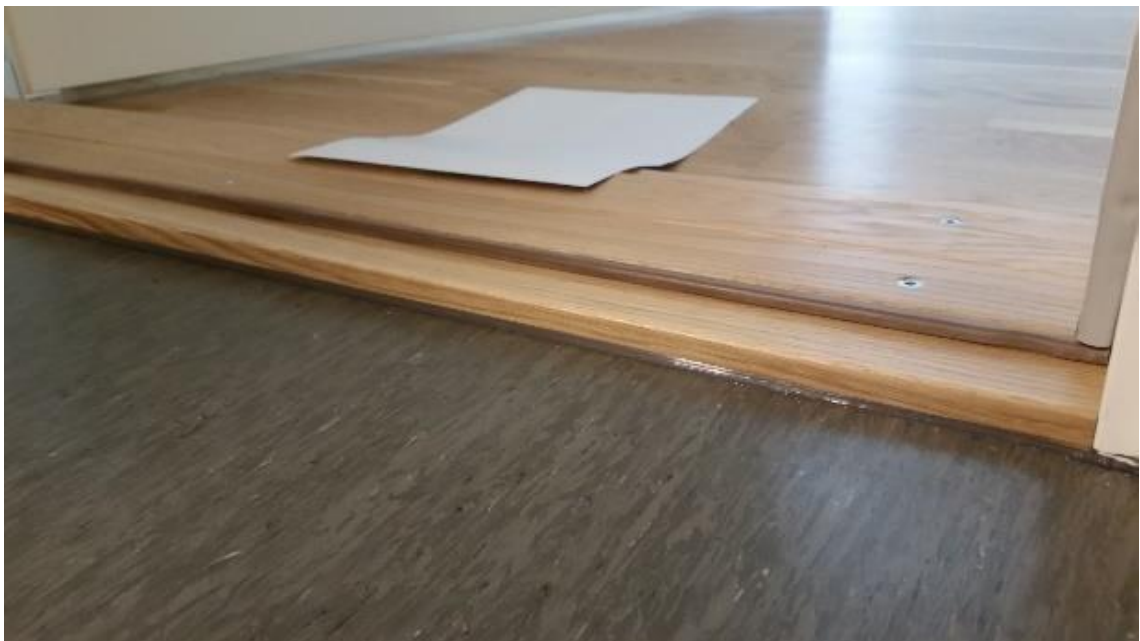
Kuva 11. Huoneisto-oven kynnyksen Melodia (Forselius, A. 2018)

As. Oy Mikkelin Melodian kohdalla tilanteeseen reagoitiin betonipintojen ”etuput-sivaiheessa”, jotta oltaisiin valmiita tuleviin hankkeisiin. Reagointi tässä vaiheessa ei ole kustannustehokasta (LIITE 1), mutta laadullisesti luovutuksessa 29.8.2018 kaikki huoneistojen kynnykset olivat kuvan 11 mukaisesti toleranssien sisällä ja saivat kiitosta rakennusvalvonnalta.

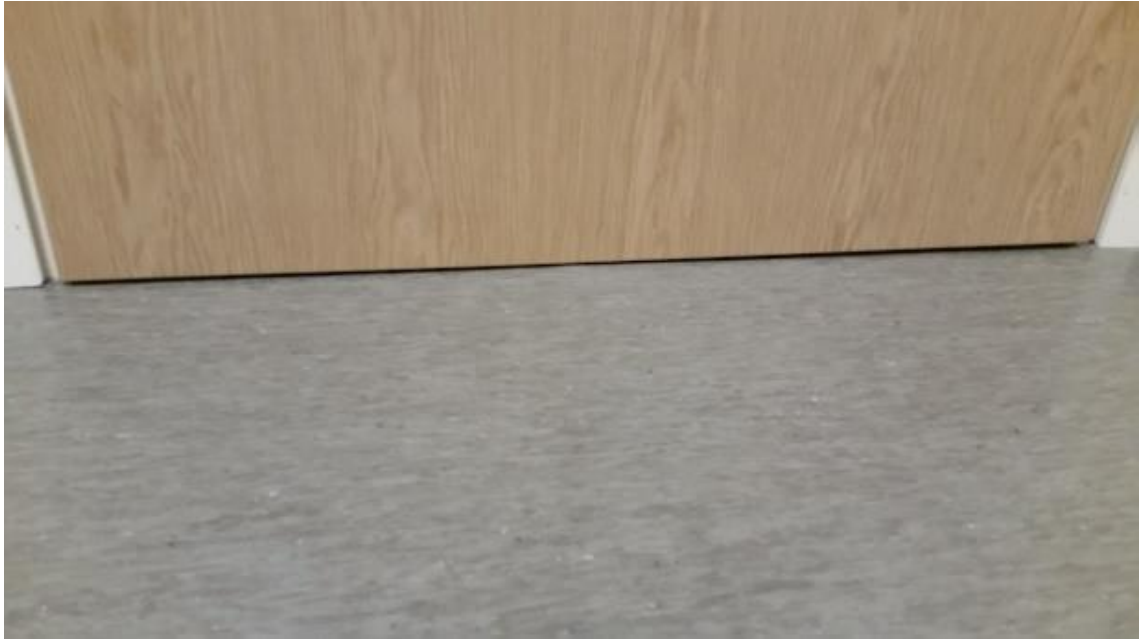
Kuva 12. Huoneisto-oven rako Melodia (Forselius, A. 2018)

Matalat kynnykset tulevat aiheuttamaan melko suurella todennäköisyydellä omat ongelmansa. Kynnysten ollessa matalat on ovilehti käytännössä vain muutaman millimetrin irti porrashuoneen maton pinnasta (Kuva 12, LIITE 6). Ovilehden ja kynnyksen väliin voi jäädä esimerkiksi kivenjyvä, joka estää oven menemisen kiinni ja aiheuttaa vaurioita ovilehteen. Seuraavalla sivulla olevan kuvan (Kuva 13) tyyppisiä ratkaisuja kuramatoista eivät asukkaat enää tulevaisuudessa pysty käyttämään, Melodiassa tämä ei enää onnistu (Kuva 12).

Kuvassa 12 porrashuonematon ja ovilehden välinen rako vaihtelee 5–10 mm:n välillä. Todennäköiset ongelmat tulevat koostumaan ovilehden ja maton väliin jäävästä materiaalista ja ovilehden saranoiden väsymisestä. Saranoiden väsyessä ovilehti alkaa hankaamaan porrashuonemattoon ja kynnykseen.

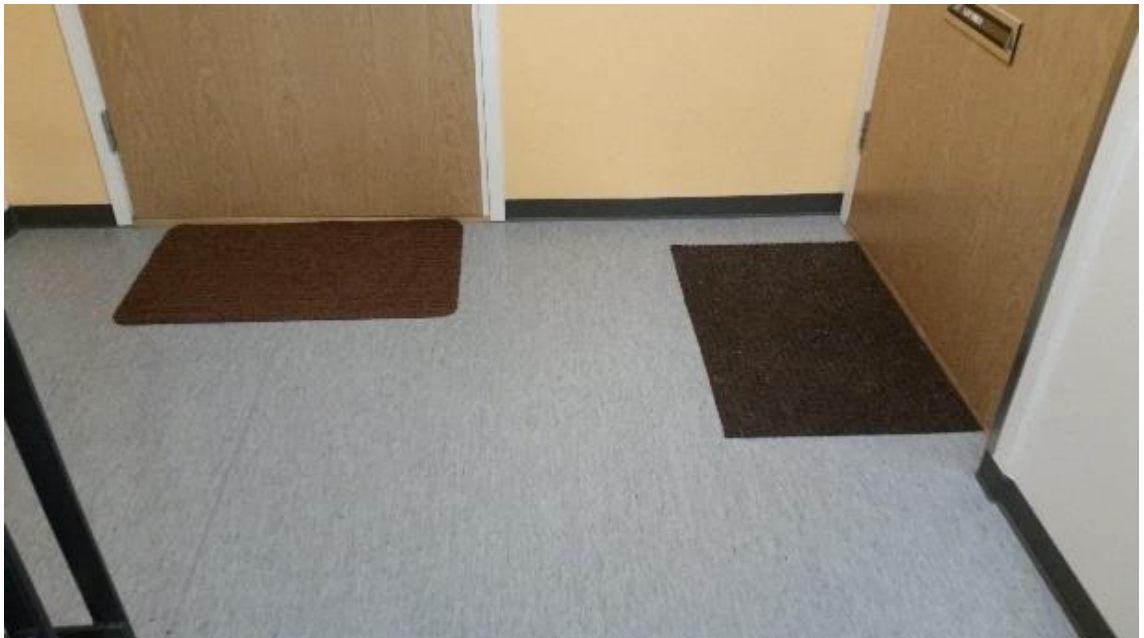
Kuva 13. Porrashuone Wilhelmiina (Forselius, A. 2018)

Kuvassa 13 ei ole samoja ongelmia ovilehden hankaamisesta porrashuoneenmattoon kuin kuvassa 12, mutta esteettömyyskään ei toteudu asetuksen mukaisesti, koska kynnykset ovat yli 20 mm korkeat.

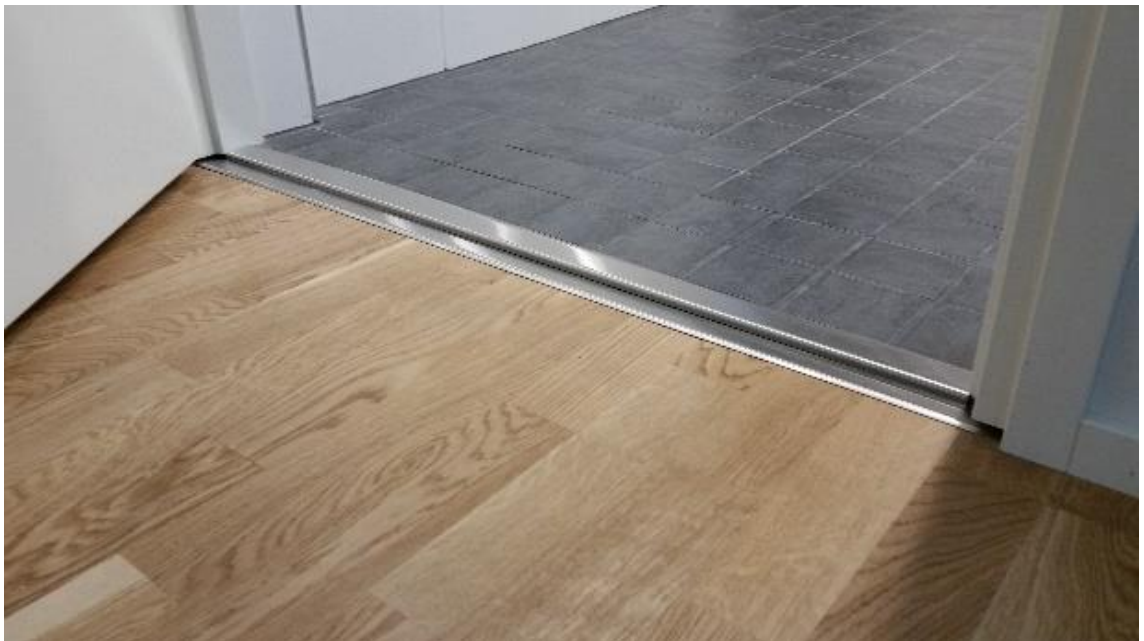
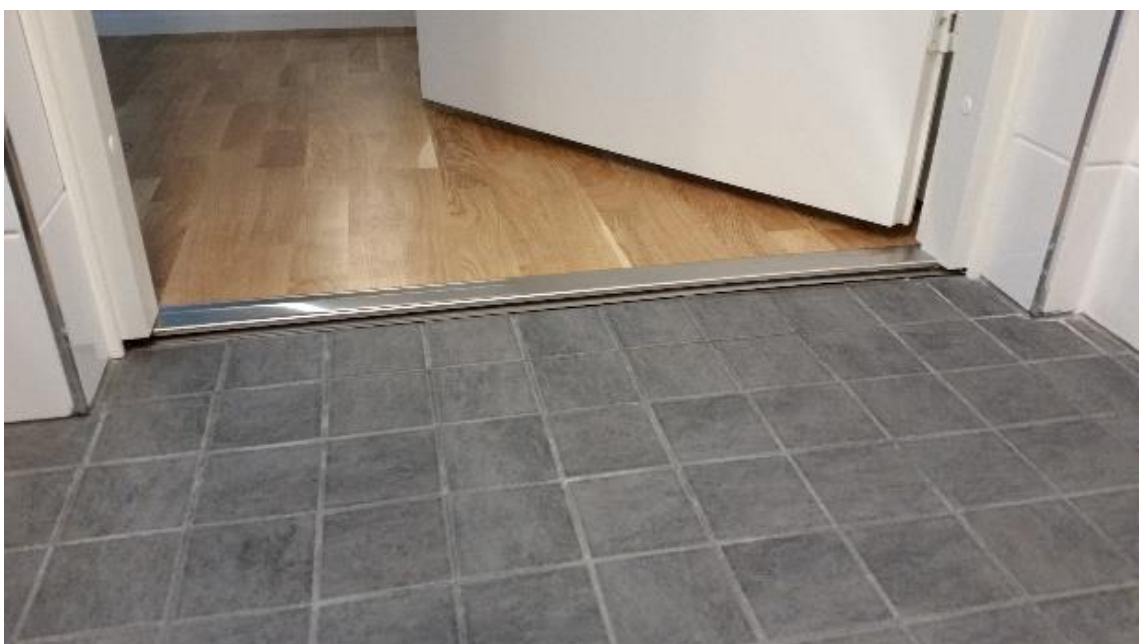
Pesuhuoneiden kynnyksmalli on molemmissa hankkeissa samaa materiaalia, mallia on vain hieman muutettu. Wilhelmiinassa pesuhuoneen kynnyks on tehty U-mallisesta rosterista, jonka korkeus vaihtelee huoneistovien tavoin. Melodiassa lopullinen malli muotoutui (Kuvat 14 ja 15) hyvin loppuvaiheessa.

Tulevissa hankkeissa olisi hyvä siirtyä käyttämään esimerkiksi Panelia Woodsin vesieristekynnystä (Kuvat 16 ja 17). Kynnyksen ja ovilehden välissä olevan tuuletusraon ongelmat poistuvat myös kyseistä kynnystä käyttämällä. Nyt käytössä olevat mallit eivät ole täysin ongelmattomia, vaikkakin tyylikkään näköisiä. Eteisen parketin tulee päästä liikkumaan ja elämään vapaasti kynnyksestä huolimatta. Tämän hetken riskinä on parketin liikkumattomuus ja mahdollinen ylösnousu eteisissä. Turvallisuussyistä kynnykset on liimattava joustavalla liimalla parkettiin eikä se ole hyvä ratkaisu.

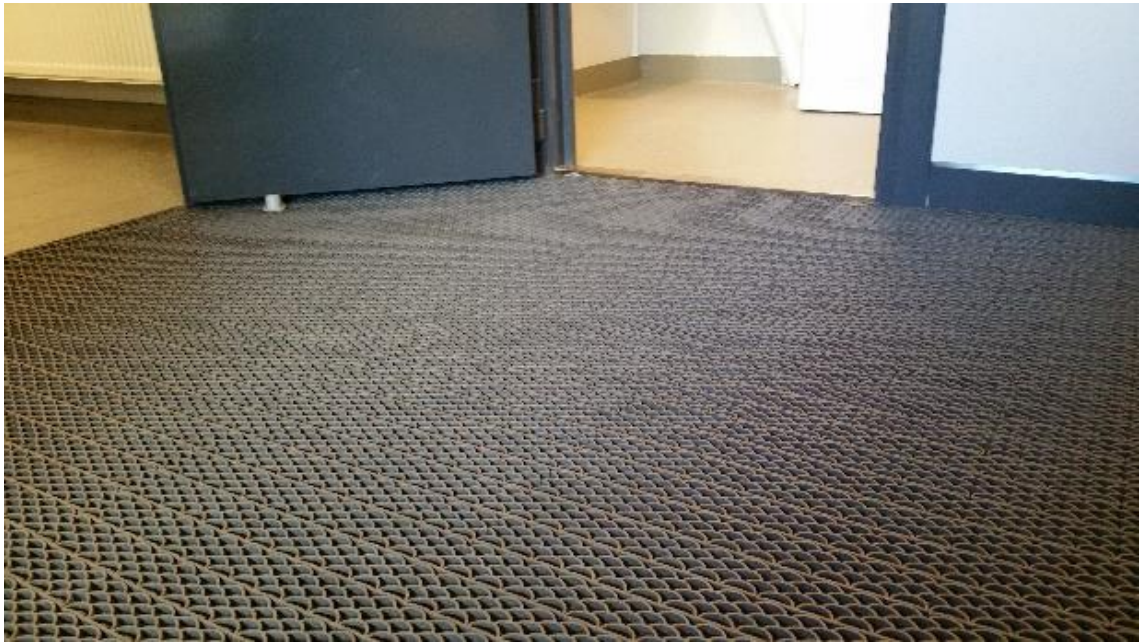
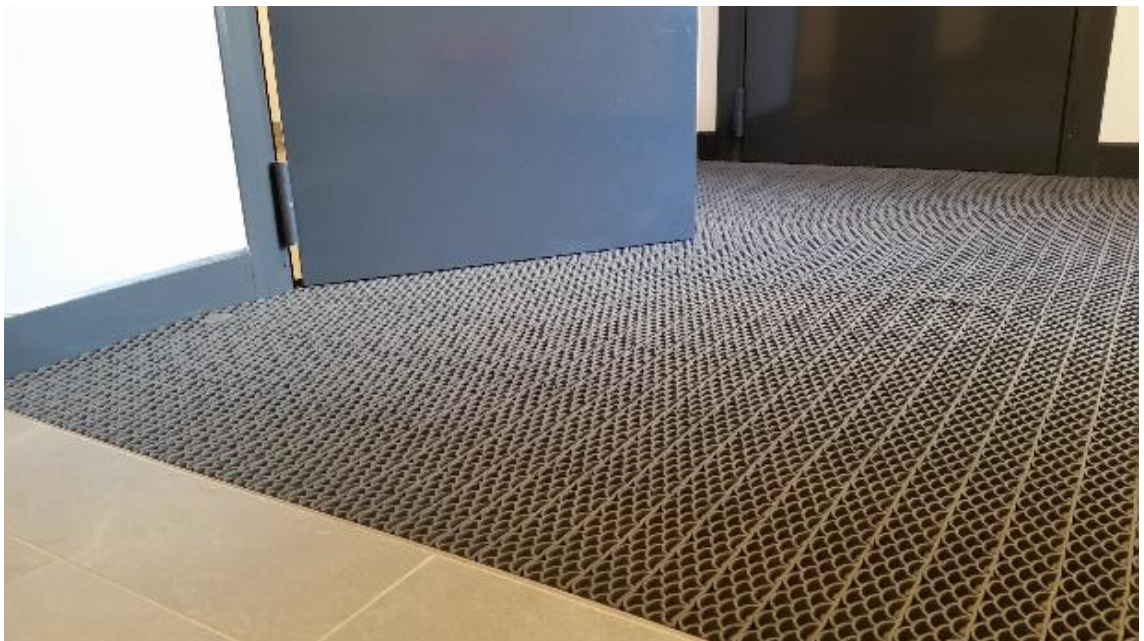
Talovaraston ja häkkivaraston palo-ovien toimivuus on millimetreistä kiinni (Kuvat 19 ja 20). Ovet toimivat ja ovat esteettömyysnäkökulmasta toleranssien sisällä. Maton puolella oven kynnyks on noin 10 mm ja varaston puolella 20 mm. Kyseiset kuvat konkretisoivat hyvin tilanteen. Pelaamme millipeliä kymmenien toleranssi- millien pelissä. Käytännössä tilannetta olisi voitu parantaa valamalla varastojen

lattiaa 10 mm ylöspäin, mutta tämä olisi aiheuttanut myös oviaukkojen leikkauksen ylöspäin. Kyseessä on kuitenkin toissijainen tila rakennuksessa. Kokonaisuuksien hahmottaminen aikaisessa vaiheessa säästää kustannuksia ja laatu paranee. Palo-ovissa kynnyksen on kauttaaltaan 20 mm paksu (Kuva 21), joten samantyyppistä huullosongelmaa ei ole, kuten huoneisto-ovissa.

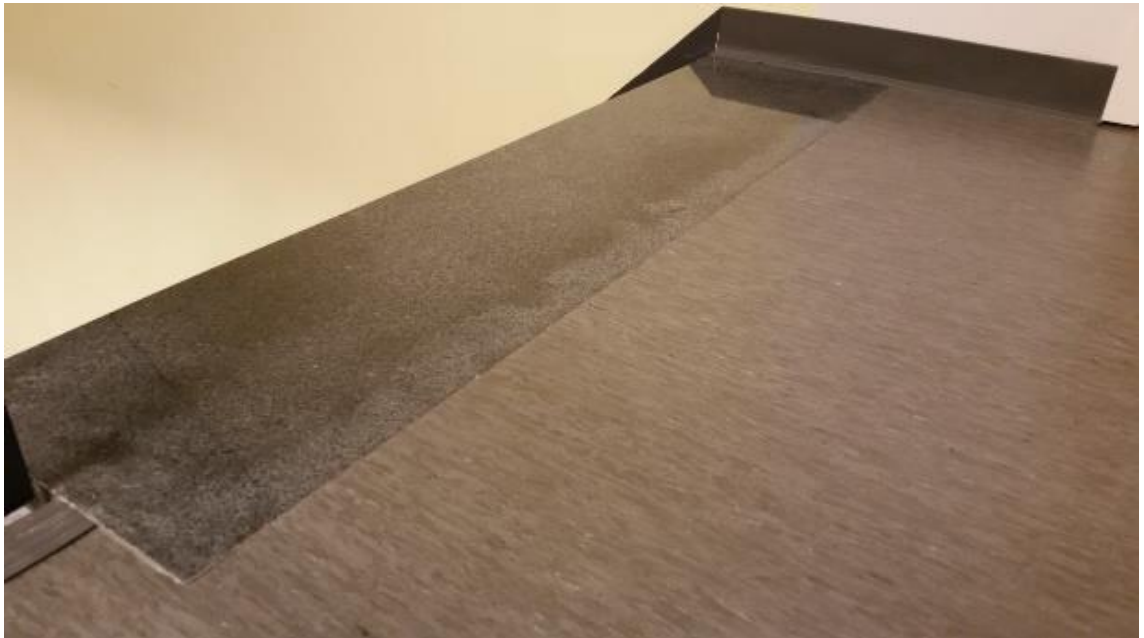
Kuva 30. Kynnyksetön elementtien liitos (Forselius, A. 2018)

Yksinkertaisella matematiikalla tilanteessa ei pitäisi olla mitään ongelmaa, mutta tästä huolimatta kokonaistoleranssit aiheuttivat ongelmia As. Oy Mikkelin Melodiassa. Kynnyksettömään rakenteeseen päästiin vain tekemällä porrastasojen pintabetonointi käsityönä kerrosvahvuuden alittaessa 7 mm (Kuva 30).

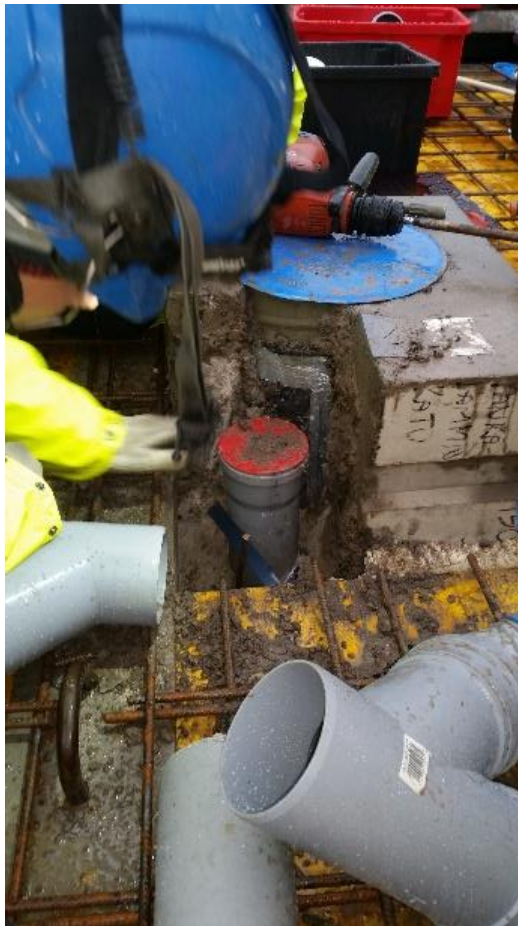
Kuva 34. Auki leikattu tekniikkahormi (Forselius, A. 2018)

Tekniikkahormien liitosten väärä korkoasema on pienempi ongelma verrattuna siihen, jos elementissä on jo valmiiksi valmistusvika (Kuva 34). As oy Mikkelin Melodian työmaalla jouduttiin avaamaan useampi elementti.

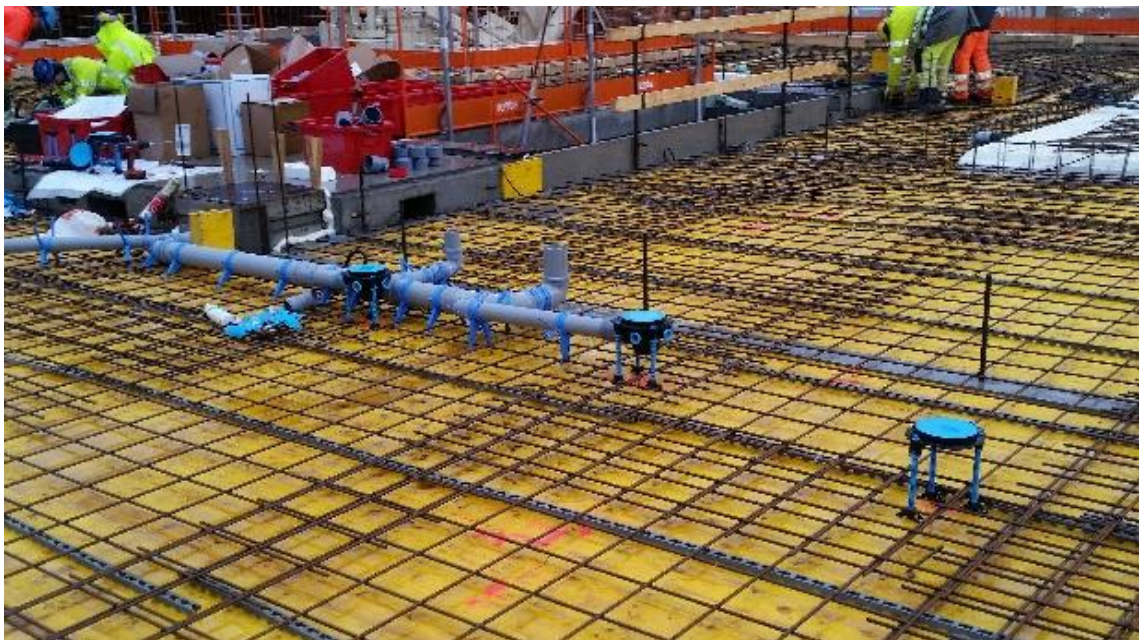
Kuva 36. Kaivot ja viemärit / holvi (Forselius, A. 2018)

Kuvassa 36 näkyvät valutuelliset kaivot antavat suhteellisen hyvän kuvan siitä, kuinka haasteellista on saada kaikki tekniikka mahtumaan holvin sisään. Viemäroidyille alueille tulee lisäksi pintaverkko, johon kytketään lattialämmityskaapelit kiinni. Nämä alueet ovat hyvin usein niitä kohtia, jotka näkyvät ylös nousseina kaapeleina tai pintaverkkojen näkymisenä.

Holvinvalu tulisi jättää alemmaksi ja kaapeleiden asennus myöhäisempään ajankohtaan sillä ehdolla, että rakennesuunnittelija on tästä samaa mieltä. Tällä tavalla saataisiin pelivaraa korkomaailmaan kynnyksiä ja kaatoja varten. Pesuhuoneiden jysintä ja hionta on hyvin haastavaa ja miltei mahdotonta, mikäli kaapelit ovat käytännössä aivan pinnassa.

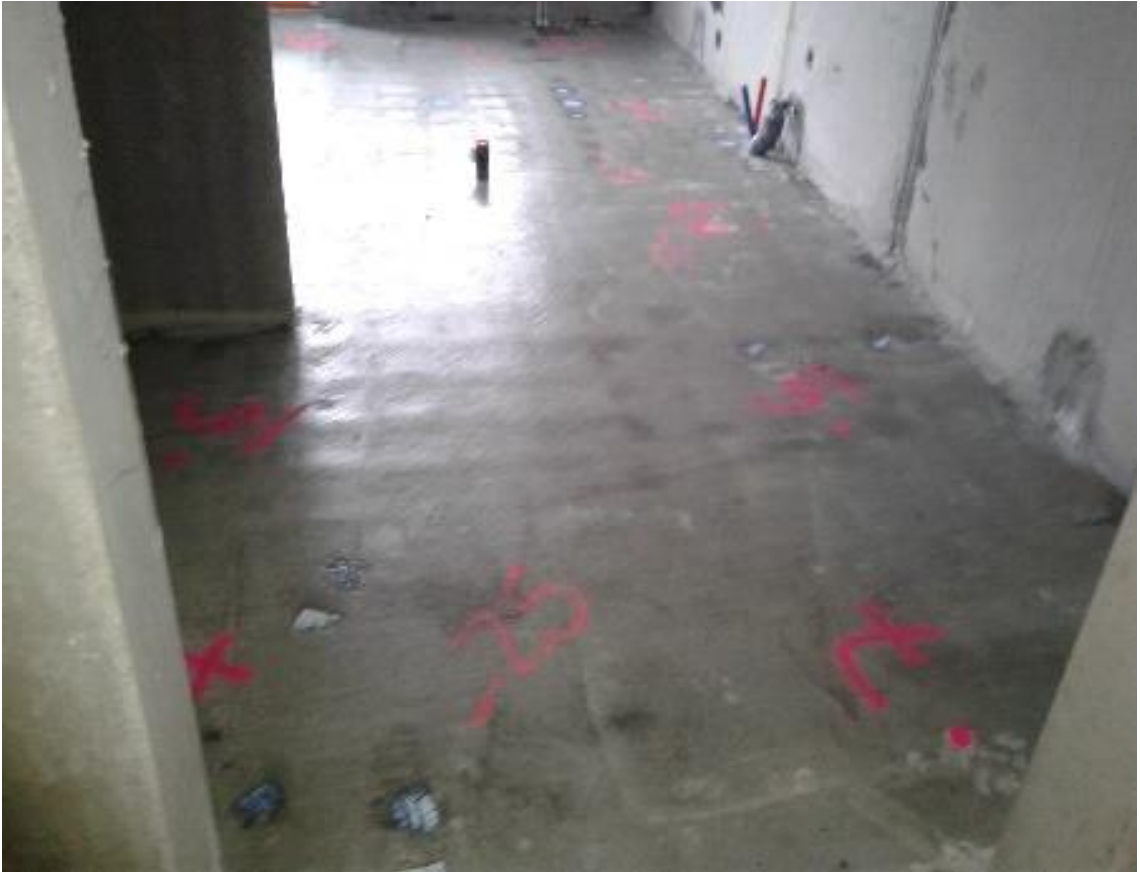
Kuva 40. Työläs ja kallis pintabetonointi 2–25 mm (Forselius, A. 2018)

Kyseisessä hankkeessa on myös jouduttu jyrsimään useampia alueita, jotka ovat pahimmillaan olleet +10–20 mm tavoitekorosta. Mikäli jyrsimää ei olisi suoritettu, olisi huoneisto-ovien kynnyksiin tullut vastaavan tyyppisiä ratkaisuja kuin As. Oy Mikkelin Wilhelmiinassa.
