**RUMPUJEN KUNNOSSAPITOSUUNNITELMA**  
Radan kunnossapitoalue 12 (Oulu)-Lappi

Opinnäytetyö  
Tekniikka ja liikenne  
Rakennus- ja yhdyskuntatekniikka  
Insinööri (AMK)

2018

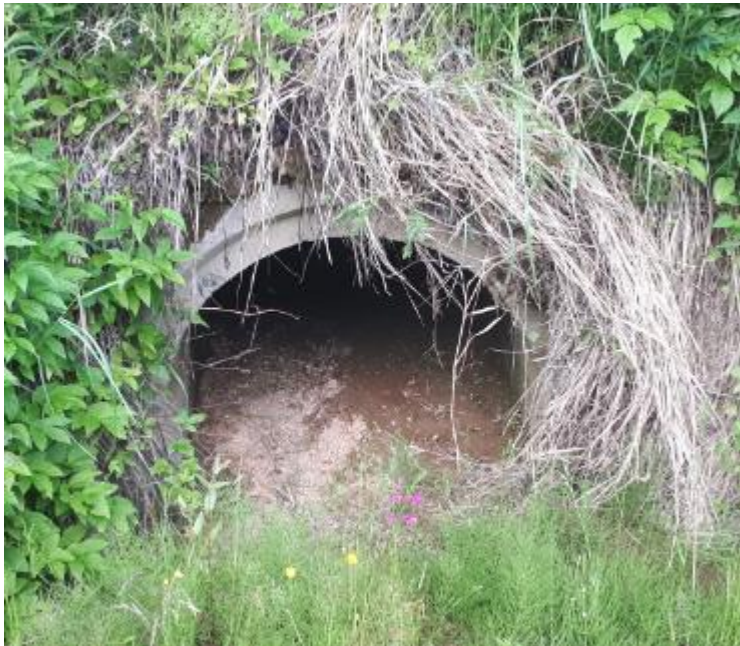
Rummun puhdistustarve voi aiheutua rummun liettymisestä tai tukkeutumisesta. Toisaalta rumpu voidaan joutua puhdistamaan myös rummulle tehtävän tarkastuksen tai toimenpiteen vuoksi. Rummun puhdistaminen koneellisesti on usein mahdotonta rummun sijainnin, korkeusaseman ja aukkokoon vuoksi. Työ joudutaan tekemään usein miestyönä kuokan ja lapion avulla. (RUMKO 2006, osa 2, 3.) Kuviossa 3 on liettynyt rumpu.

Kuvio 3 Liettynyt rumpu

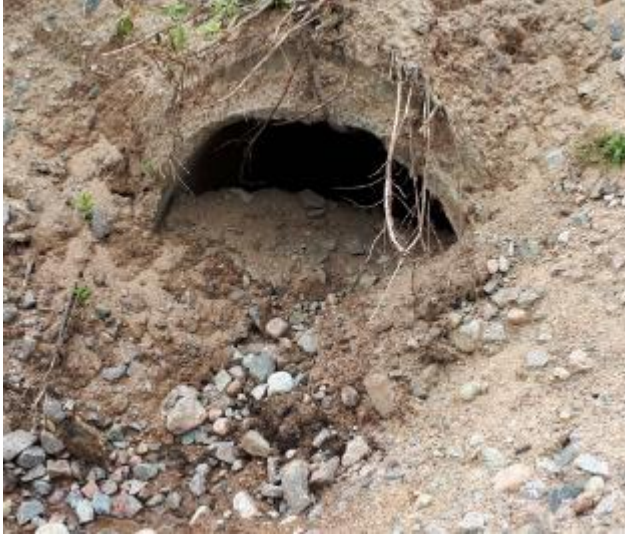
Rummun pään puhdistustarpeen voi aiheuttaa uomaan kertynyt liete tai muu maa-aines, kuten raidesepeli. Rummun päässä voi olla myös uoman toimintaa haittaavaa kasvillisuutta. (RUMKO 2006, osa 2, 5.) Kuviossa 4 näkyy tukkeutunut rummun pää, johon on valunut maa-ainesta.

Kuvio 4 Tukkeutunut rummun pää

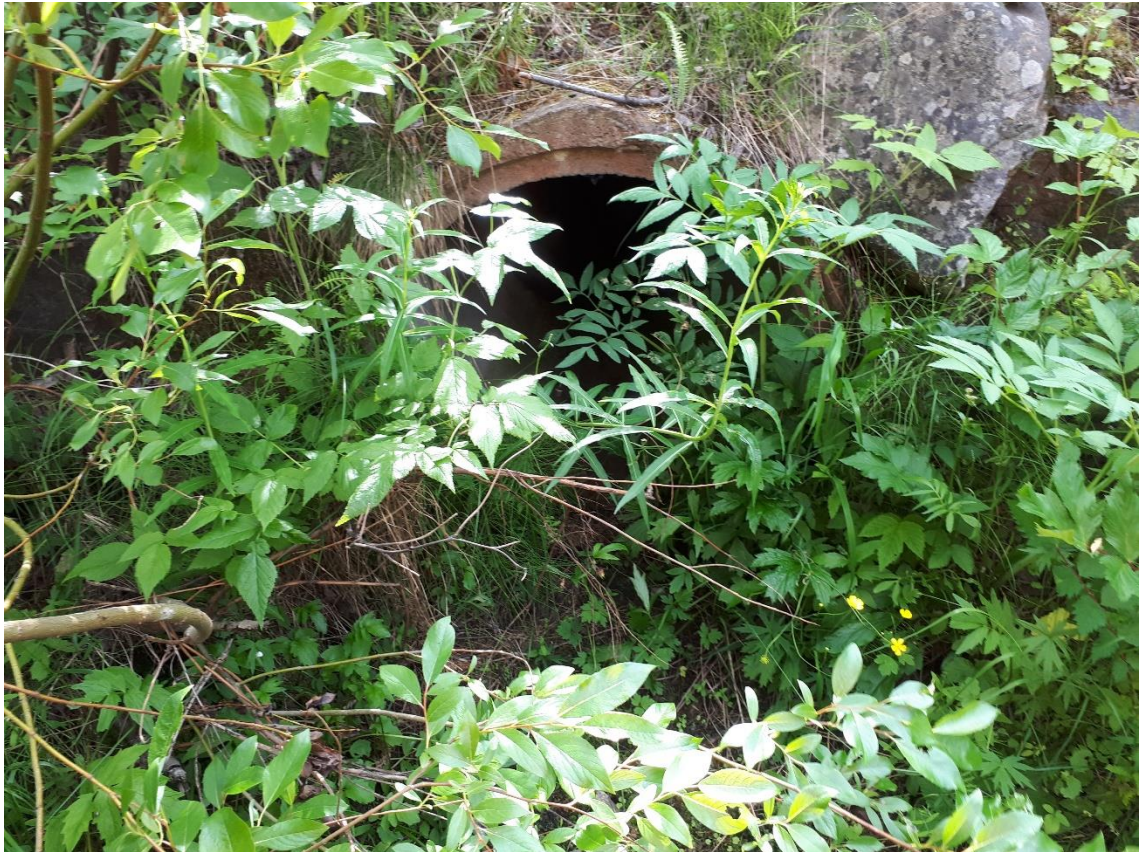
Rumputarkastuksessa rumpuun liittyvien ojien on havaittu pusikoituneen (Kuvio 11). Muuta vikaa rummussa ei ole rumputarkastuksella havaittu. Rummusta otettujen kuvien ja rumputarkastustiedon perusteella toimenpiteeksi on laitettu ojien vesonta ja tämä tieto on merkattu myös kunnossapitotaulukkoon. (Kuvio 12).

Kuvio 11 Rummun päässä ja ojassa pusikoitumista

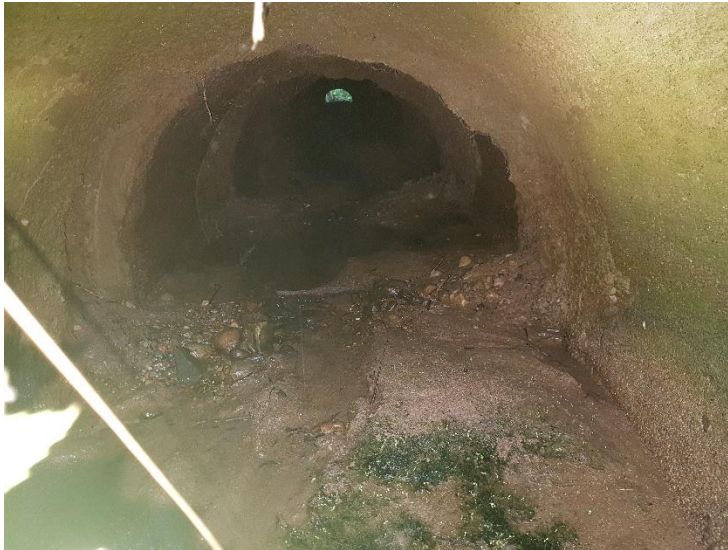
siirtymisen ja täyttömateriaalien valumisen johdosta rumputarkastaja on suositellut rummun uusimista. Näistä vaurioista on raportoitu rummun omistajaa.

Kuvio 13 Liettynyt rumpu, jossa putket siirtyneet ja täyttömateriaali valunut rummun sisään

Kunnossapitotaulukkoon on merkattu kunnossapidon omiksi toimenpiteiksi ojien vesonta ja lietekuoppien kaivaminen rummun päihin. Kunnossapitotaulukkoon on myös merkattu tarve ojien aukaisulle myöhemmässä vaiheessa (Kuvio 15).
