Kuntoarvio ja lämpökuvaus suojeltuihin rakennuksiin

Opinnäytetyö

Joulukuu 2018

Tämän opinnäytetyön tarkoituksena oli kuntoarvioida ja lämpökuvata liikerakennuksena toimiva Kuhilas sekä lämpökuvata Rantatien koulu, johon on aiemmin tehty sisäilmatutkimus. Molemmat rakennukset ovat suojeltuja sekä Karstulan kunnan omistuksessa.

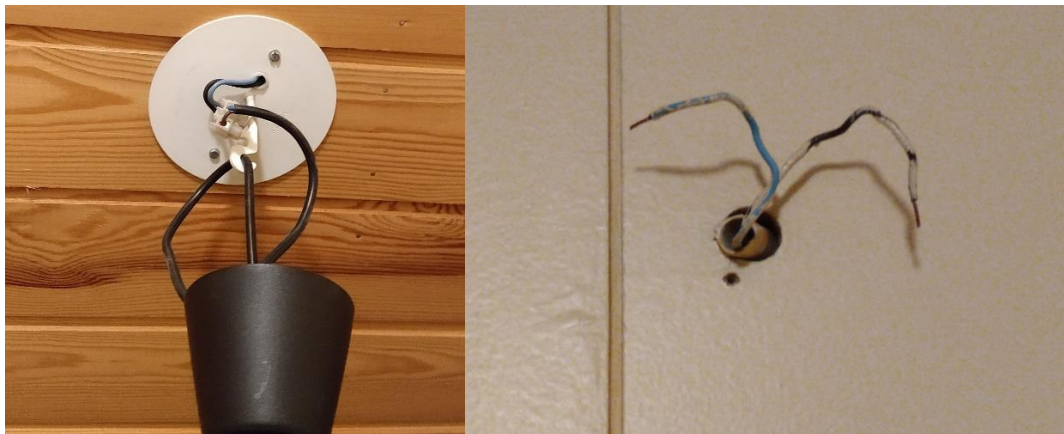
Kuvio 5. Kuhilas sähkökytkennät

Rakennuksessa on useita koteloimattomia tai puutteellisesti koteloituja sähköjohtoja (erityisesti autokoulun ja tiloimiston tiloissa), jotka tulee välittömästi koteloida sähkömiehen toimesta.

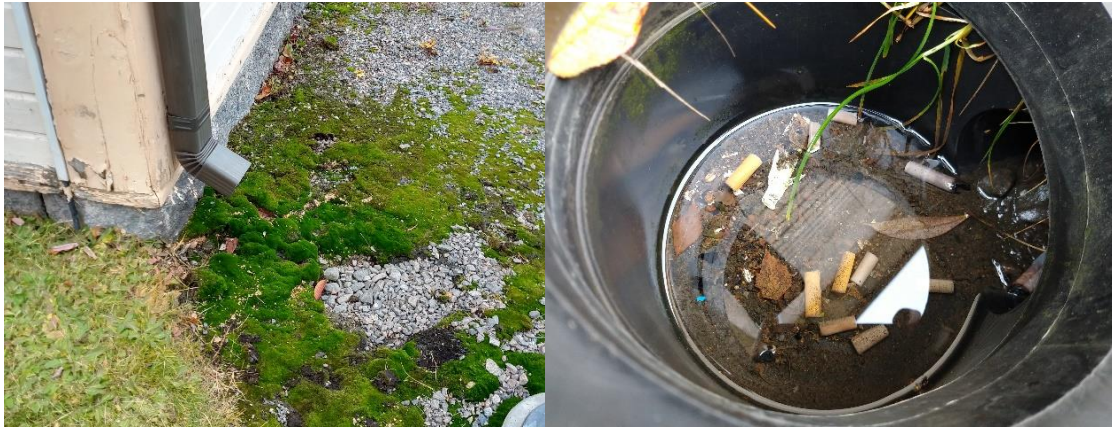
Kuvio 6. Kuhilas sadevesijärjestelmät

Rakennuksen sadevesijärjestelmät ovat erittäin puutteelliset. Joidenkin syöksytorvien alta puuttuu kokonaan sadevesikaivo ja osasta ne ovat osittain tukossa. Sadevesijärjestelmän peruskorjausta suositellaan tehtäväksi seuraavan 1-5 vuoden aikana kivijalan kosteusrasituksen vähentämiseksi.

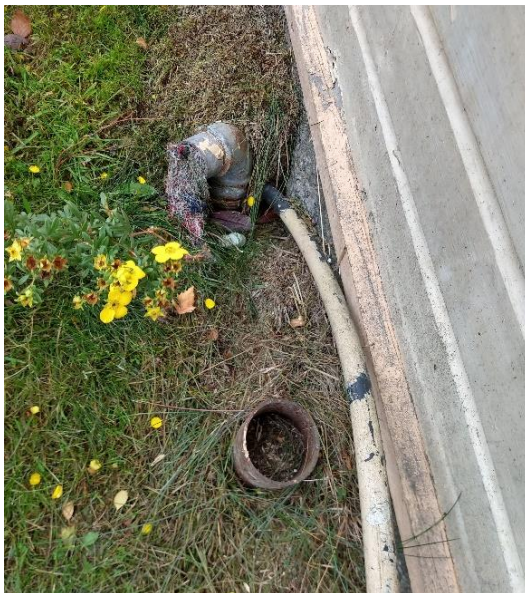
Kuvio 7. Kuhilas rakennuksen vierus

Rakennuksen viereinen maa viettää pääsääntöisesti riittävästi poispäin mutta maanpinta aivan rakennuksen vieressä on paikoin liian korkealla. Kivijalan vieressä on myös putkia ja kaapeleita, joiden käyttötarkoitus on epäselvä. Koska rakennuksen salaojituksesta ei saatu tarkempaa tietoa voidaan olettaa, että sen nykyaikaistaminen on ajankohtaista. Suositellaan seuraavan 1-5 vuoden aikana tehtäväksi salaojituksen uusiminen, jonka yhteydessä seinän välittömään läheisyyteen asennetaan salaojatorja ja maanpinnan kaato tarkistetaan ulkoseinän ja kivijalan kosteusrasituksen vähentämiseksi.

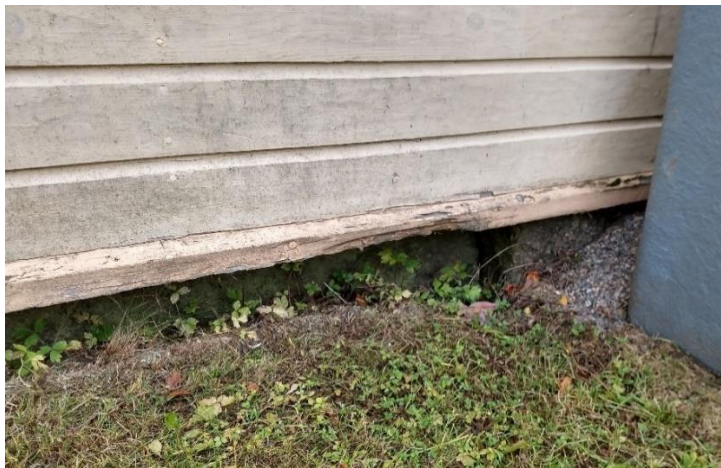
Kuvio 8. Kuhilas kivijalka

Perustukset olivat näkyviltä osin kunnossa paitsi parin metrin matkalta. Parkkipaikan puoleisella sivustalla muutama perustuskivi on alkanut vajoamaan rakennuksen alle. Suositellaan kivien oikaisua 1-5 vuoden aikana tai välittömästi, jos vajoama pahenee tai rakennuksen painumaa havaitaan.

Rakennuksen salaoja- ja sadevesijärjestelmät tulee nykyaikaistaa ja samalla oikaista vajonneet sokkelin (kivijalan) kivet. Rakennus altistuu huomattavalle kosteusrasitukselle puutteellisten ja osittain tukkeutuneiden sadevesijärjestelmien takia. Salaojitus on oletettavasti alkuperäinen ja sen uusiminen on ajankohtaista tontin kuivatuksen kannalta. Kivijalan oikaisu on järkevää suorittaa samalla, kun piha aukaistaan.

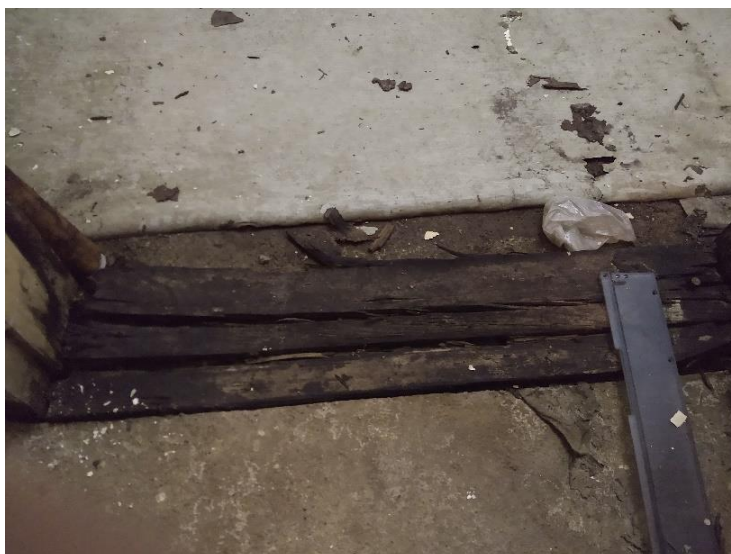
Kuvio 9. Kuhilas kellarin oven kynnys

Kellarin seinä, lattia tai katto rakenteista ei löytynyt kuin vähäisiä halkeamia. Kellarissa oli merkkejä vesivahingosta, jonka entinen talonmies vahvisti. Jokainen oven kynnys on lahonnut. Suositellaan uusimaan ovet seuraavan 1-5 vuoden aikana.

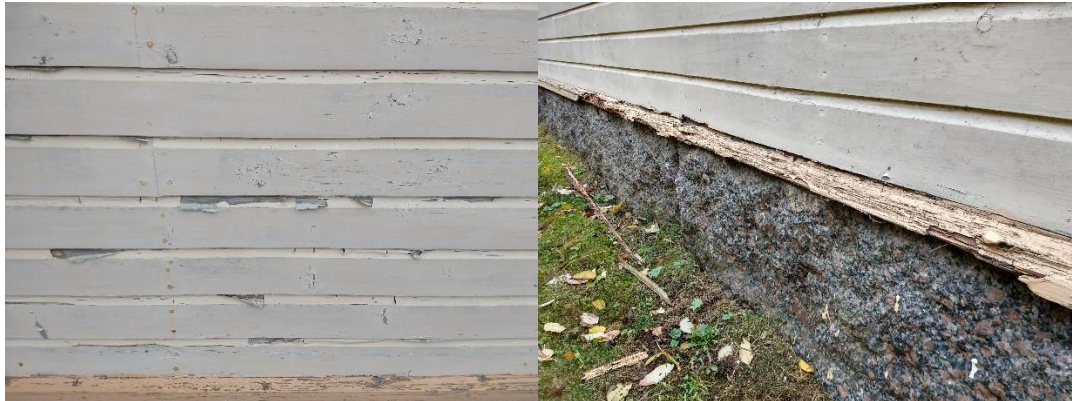
Kuvio 10. Kuhilas ulkoseinä pinta

Ulkoseinien ulkopuolen maalipinta on tyydyttävä, suositellaan tehtäväksi kevyt huoltomaalaus 1-5 vuoden aikana tai perusteellinen maalaus 6-10 vuoden aikana. Vedenhjousrima on lahonnut osittain Kenkä Ra-Si:n puoleiselta sivulta. Suositellaan uusimaan 1-5 vuoden aikana.

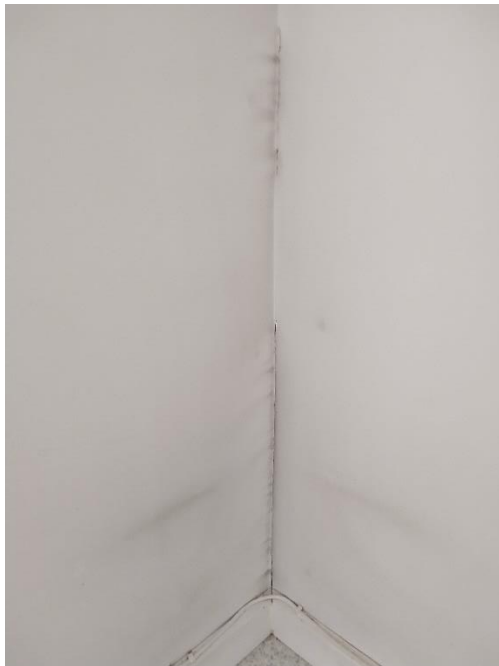
Kuvio 11. Kuhilas ulkoseinän ilmavuoto

Yläkerrassa ensimmäinen huone vasemmalla (tyhjillään) havaittiin ilmavuoto. Suositellaan korjaamaan 1-5 vuoden aikana tai välittömästi, jos tila otetaan käyttöön.

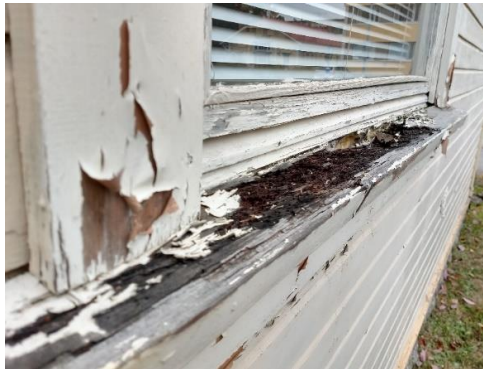
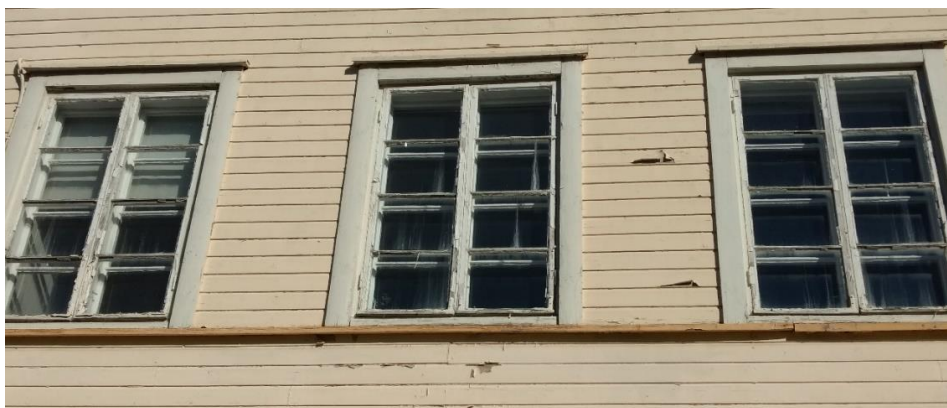
Kuvio 12. Kuhilas ikkunat

Kohteen ikkunat ovat hälyttävässä kunnossa lukuun ottamatta kolmea tilitoimiston vuonna 1985 uusittua. Tilojen käyttäjien mukaan joitain ikkunoita ei voi enää avata, sillä ruudut saattaisivat irrota. Suositellaan uusimaan huonokuntoiset ikkunat 1-5 vuoden aikana ja huoltomaalaamaan 3 tilitoimiston ikkunaa 6-10 vuoden aikana.

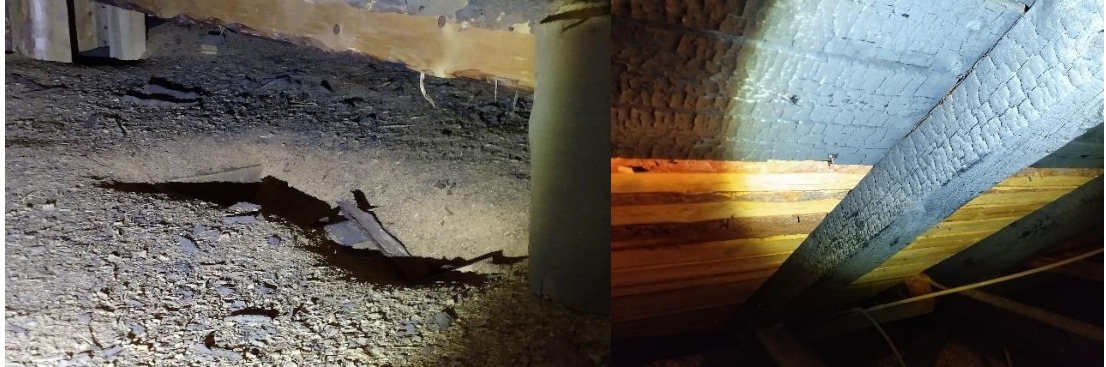
Kuvio 13. Kuhilas yläpohja

Yläpohja on eristetty purulla ja lastulla. Paikoin eriste on lähtenyt valumaan alla olevien rakenteiden rakoihin. Valumakohdat suositellaan tukkimaan tai täyttämään karkeajakoisemmalla lastulla 1-5 vuoden aikana energiatehokkuuden parantamiseksi.

Yläkerran huoneissa ja yläpohjassa on merkkejä tulipalosta. Katon kannatinpalkit ovat hiiltyneet, mutta mitään haitallisia muodonmuutoksia ei havaittu.

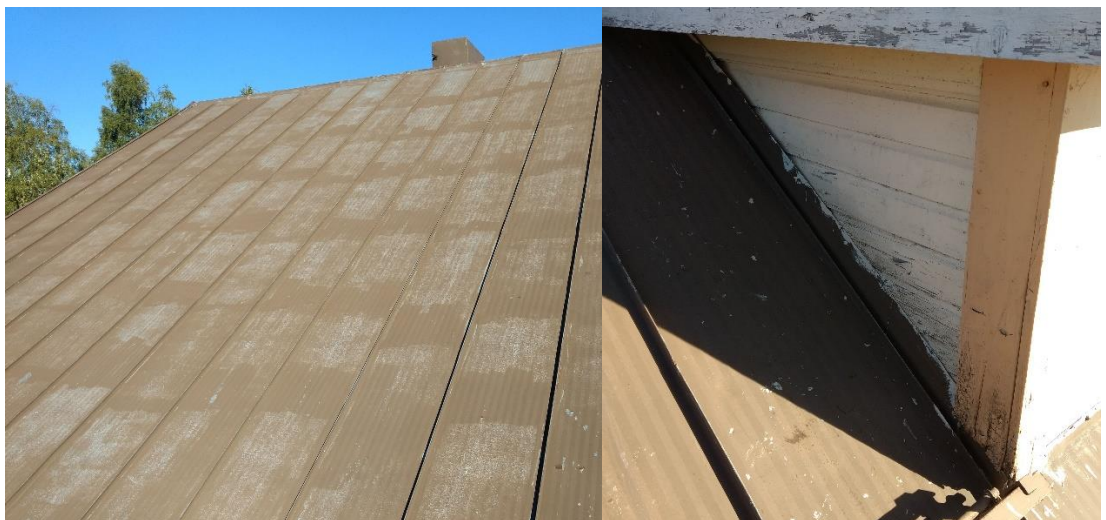
Kuvio 14. Kuhilas vesikatto

Vesikatto on tyydyttävässä kunnossa. Suositellaan tehtäväksi kevyt huoltomaalaus 1-5 vuoden aikana tai perusteellinen maalaus 6-10 vuoden aikana. Kattolyhtyjen reunoihin tulee asentaa välittömästi myrskypellit kosteusrasituksen vähentämiseksi. Vain yhdessä piipussa on asennettuna piipunhattu. Muihin piippuihin tulee asentaa piipunhattu välittömästi kosteusrasituksen ja eroosion vähentämiseksi.

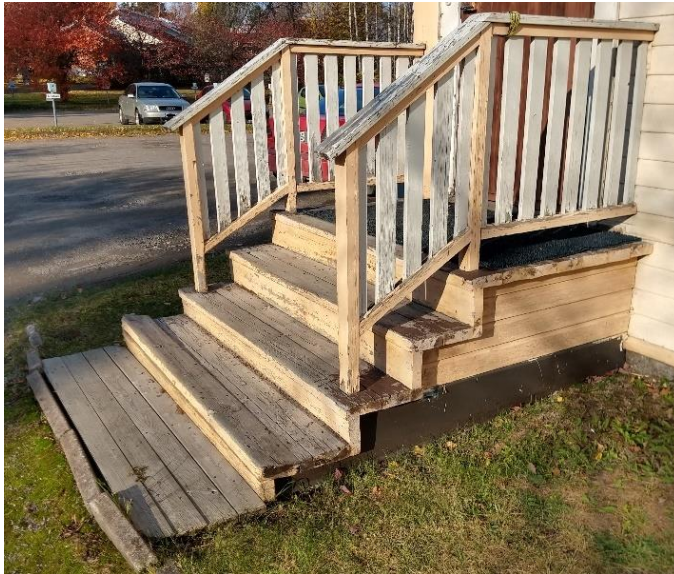
Kuvio 15. Kuhilas portaat

Autokouluun menevien portaiden kunto on tyydyttävä, suositellaan kevyttä huolto-
korjausta 1-5 vuoden aikana tai peruskorjausta 6-10 vuoden aikana. Muiden portai-
den kunto on hyvä.

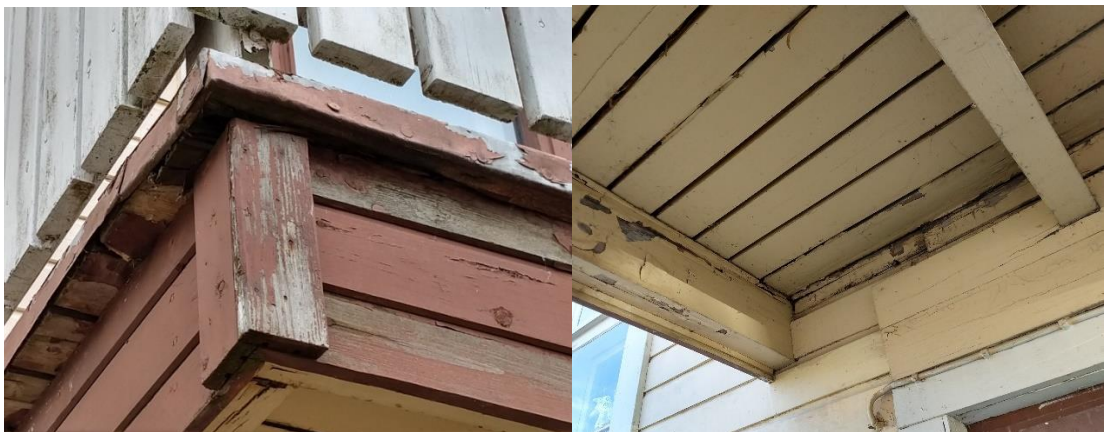
Kuvio 16. Kuhilas parveke

Parvekkeet ovat vaihtelevassa kunnossa. Parkkipaikkaa vasten oleva (kuva alla) on
välttävässä kunnossa ja suositellaan peruskorjaamaan 1-5 vuoden aikana tai uusi-
maan 6-10 vuoden aikana. Yläkerran parveke toimii myös hätäpoistumistienä ja on
hyväkuntoinen.

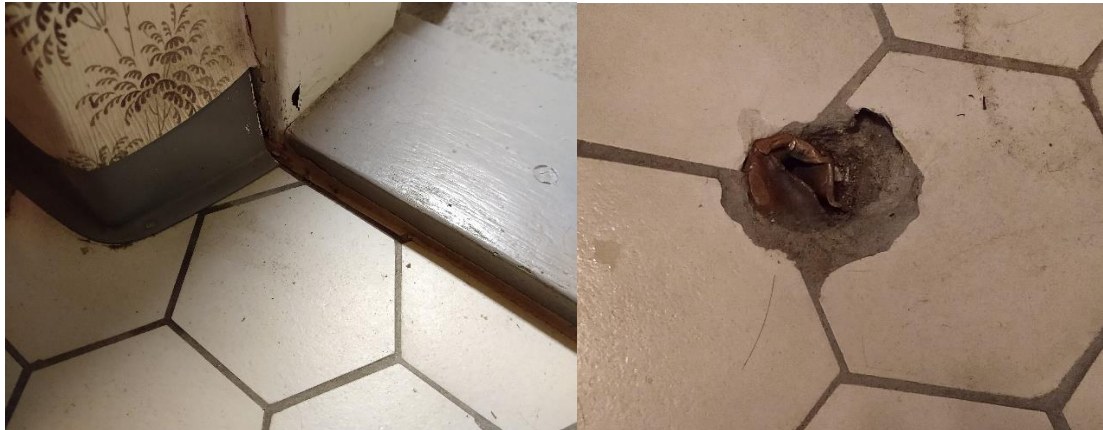
Kuvio 17. Kuhilas WC

Rakennuksessa on useita vessoja muttei suihkutiloja. Jokaisen vessan laatoituksen ja kynnyksen välinen liitos oli epätiivis ja altistuisi huomattavalle kosteusrasitukselle, jos padotustilanne pääsisi syntymään. Saumat tulee tiivistää välittömästi. Yhdessä alakerran vessassa oli katkaistu putki ja jätetty tiivistämättä kunnolla. Putki tulee tulpata ja sen ympäryys tiivistää välittömästi.

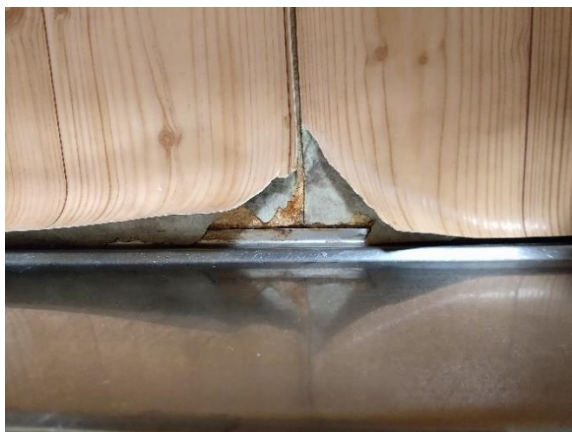
Kuvio 18. Kuhilas taukotila

Autokoulun taukotilan tiskialtaan ja seinän liitos on epätiivis sekä siinä on selviä merkkejä kosteusrasituksesta. Liitos tulee tiivistää välittömästi.

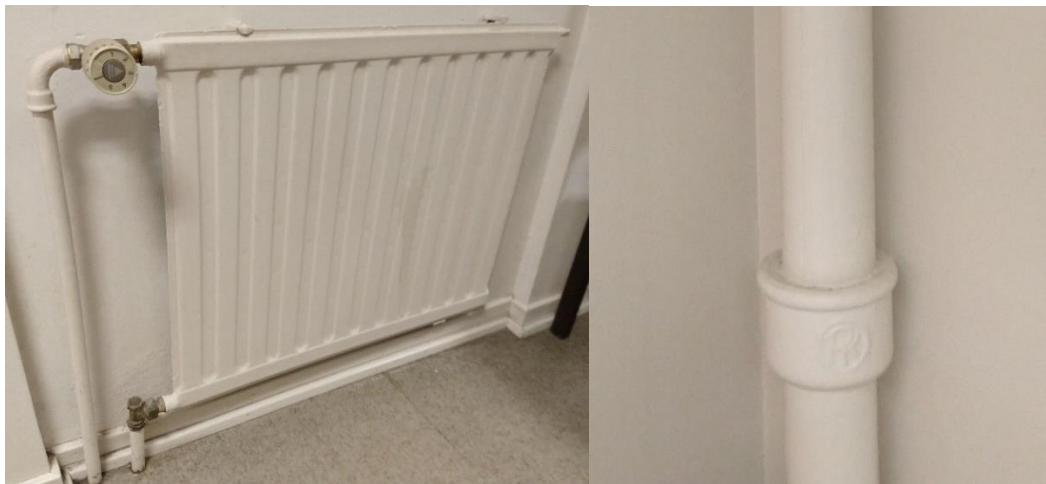
Kuvio 19. Kuhilas LV

Lämmityspatterit ja niiden putkisto sekä käyttövesi- ja viemäriputket ovat saavuttaneet teknisenkäyttöikänsä. Käyttäjien mukaan patterien toimivuus on vaihtelevaa. Käyttöiän ylittäneet vesiputkistot nostavat vesivahingon riskiä huomattavasti. Suositellaan uusimaan patterit ja pinta-asentamaan uusi lämmin- ja käyttövesiverkosto 1-5 vuoden aikana. Viemärit suositellaan uusimaan tai peruskorjaamaan 1-5 vuoden aikana.

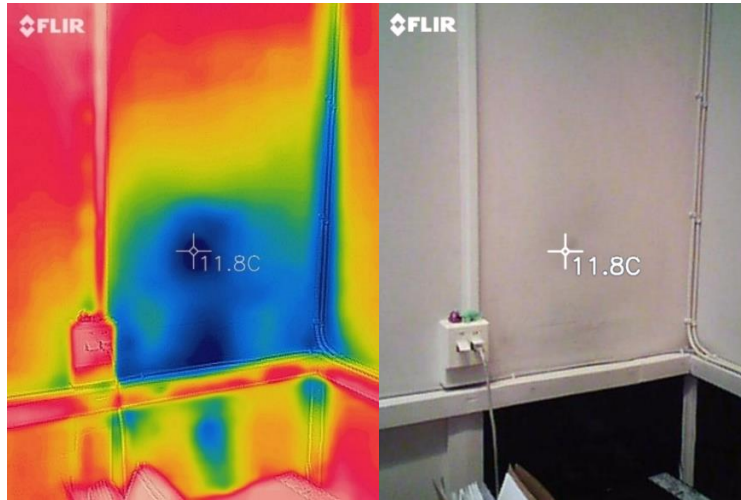
Kuvio 20. Lämpökuva Kuhilas seinä

Tähtituloksen tiloissa havaittiin huomattava poikkeama seinän lämpötilassa. Lämpötilajakauma kuviossa 20 on $11,6^{\circ}\text{C} - 22,2^{\circ}\text{C}$. Suositellaan avaamaan seinärakenne syyn selvittämiseksi.

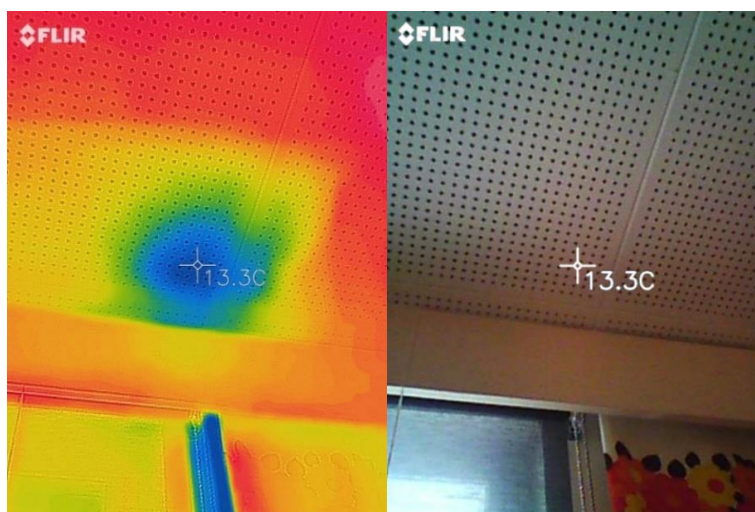
Kuvio 21. Lämpökuva Kuhilas alakatto

AurinkoOtuksen tiloissa havaittiin huomattava poikkeama alakaton lämpötilassa. Lämpötilajakauma kuviossa 21 on $12,2^{\circ}\text{C} - 18,7^{\circ}\text{C}$. Suositellaan avaamaan alakattorakenne syyn selvittämiseksi. Lämpötilapoikkeama syynä voi olla esimerkiksi yläpohjaeristeiden valuminen alla olevien rakenteiden rakoihin.

Verhon vieressä seinällä näkyvä kylmä alue johtuu verhon takana olevasta osittain tukitusta reiästä. Reikä suositellaan tukkimaan kunnolla ilmavuotojen ja vedon estämiseksi.

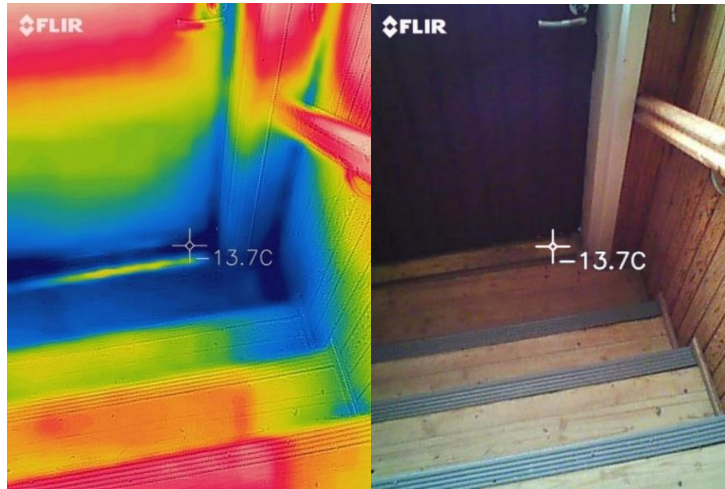
Kuvio 22. Lämpökuva Kuhilas ulko-ovi

Autokoulun tiloihin vievä ulko-ovi ei ole tiivis. Lämpöjakauma kuviossa 22 on $-14,3^{\circ}\text{C}$ – $-2,9^{\circ}\text{C}$. Ulko-ovi suositellaan vaihtamaan rakennuksen energiatehokkuuden parantamiseksi.

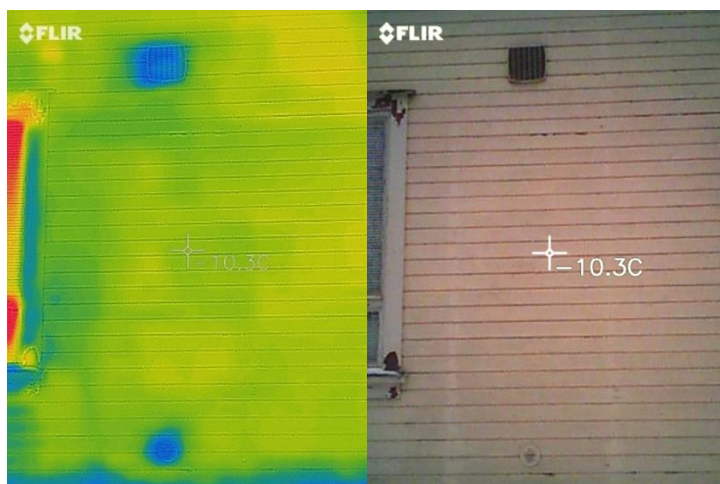
Kuvio 23. Lämpökuva Kuhilas ilmanvaihto

Rakennuksen ilmanvaihto ei toimi suunnitellusti ja on käyttäjien mukaan riittämätön. Lämpöjakauma kuviossa 23 on $-13,4^{\circ}\text{C}$ – $-4,5^{\circ}\text{C}$. Alakerrassa sekä tulo- että poistoilmakanava toimivat tuloilmakanavina. Alakerran poistoilmakanaviin jälkisasennetut puhaltimet oli kytketty pois päältä. Huomioitavaa on myös, että kaikissa tiloissa ei ole poistoilmapuhaltimia. Lämpökuvattaessa selvisi myös, että rakennuksen korkeuden aiheuttama hormivaikutus saa ilman virtaamaan ulos ylimmästä poistoilmakanavasta. Rakennuksen ilmanvaihdon toimivuus ja mahdollinen peruskorjaustarve suositellaan selvittämään ilmanvaihtoon erikoistuneen asiantuntijan avulla.

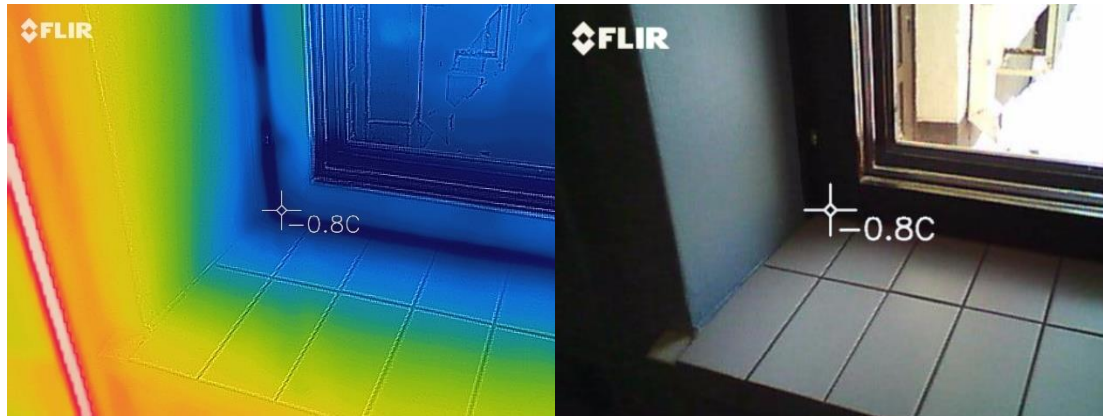
Kuvio 29. Lämpökuva Rantatie ikkuna

Rakennuksen ikkunat ovat hyvin vanhanaikaiset ja se näkyy erittäin selvästi lämpökuvattaessa. Lämpötilajakauma kuviossa 29 on -4°C – 47,3°C. Suuri lämpöpiikki ikkunan vieressä johtuu lämmitysjärjestelmän putkistosta. Kyseinen ikkunan sijaitsee alakeran käytävällä mutta rakennuksen kaikki ikkunat lukuun ottamatta kellarin ikkunoita ovat samanlaisia. Ikkunan sisäpinnat ovat pakkasen puolella, joten ikkunoiden vaihtamista nykyaikaisempiin suositellaan rakennuksen lämpöviihtyisyyden sekä energiatehokkuuden parantamiseksi. Huomioitavaa on myös lämmitysjärjestelmän putkisto, joka on polttavan kuuma ja sijoitettu lähelle ikkunaa, mikä lämmittää viereistä aluetta.

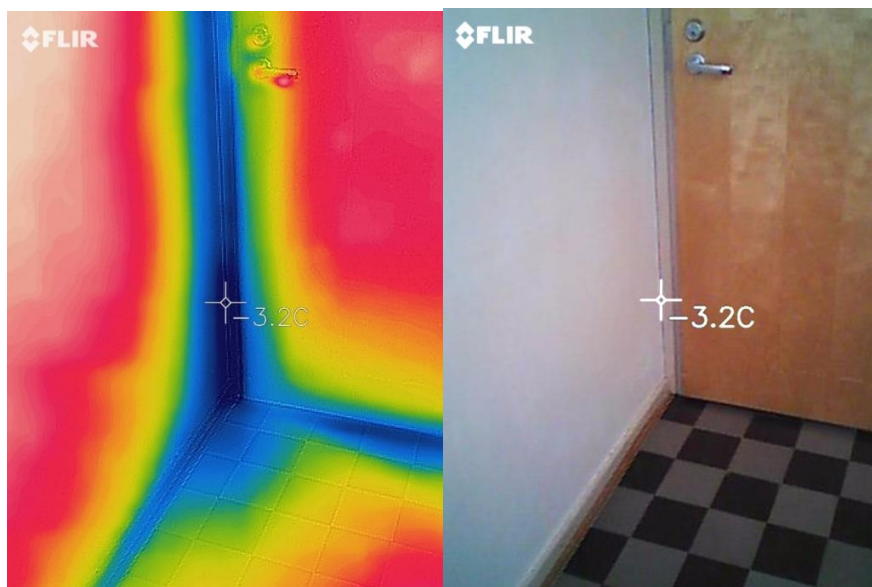
Kuvio 30. Lämpökuva Rantatie ullakon ovi

Toisessa kerroksessa oleva ovi, josta on kulku kylmään ullakkotilaan, on normaali väliovi ja näin ollen riittämätön. Lämpötilajakauma kuviossa 30 on $-3,2^{\circ}\text{C} - 12,2^{\circ}\text{C}$. Kuvasta on havaittavissa, että oven ympäryks on pakkasen puolella. Suositeltavaa on vaihtaa tilalle ulko-ovi rakennuksen lämpöviihtyisyyden sekä energiatehokkuuden parantamiseksi.

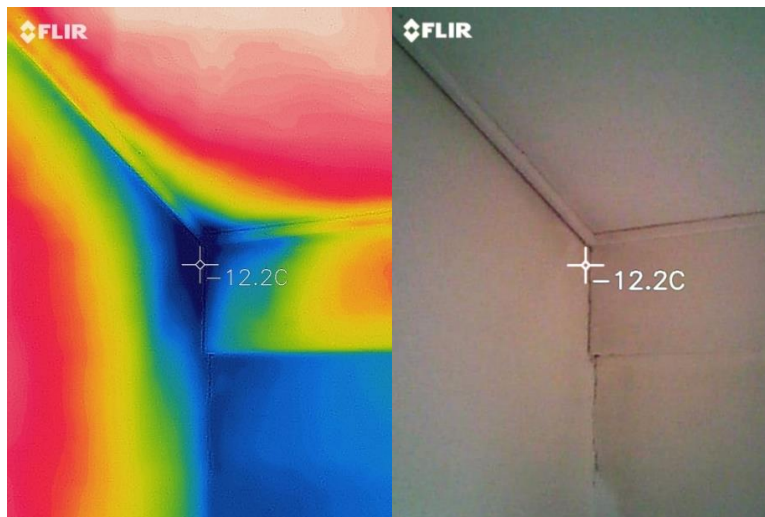
Kuvio 31. Lämpökuva Rantatie poistumistie

Rakennuksen matalan ja korkean osan välisen poistumistien katon vastaisessa nurkassa on merkittävä halkeama. Lämpötilajakauma kuviossa 31 on $-13,8^{\circ}\text{C} - 4,3^{\circ}\text{C}$. Halkeaman tiivistämistä suositellaan rakennuksen energiatehokkuuden parantamiseksi.

Rakenteiden tiiveys on puutteellista, joka aiheuttaa haitallisia ilmavirtauksia. Väli-pohja on alalaattapalkisto, josta on ilmayhteys sisäilmaan. Kellarista lähtevä putkitun-veli on yhteydessä sisäilmaan vesi- ja viemäriputkien läpivientien kautta. Ikkunat ovat epätiivit ja ne tiivistämällä tai uusimalla voi myös nostaa rakennuksen energia-
tehokkuutta. Rakennuksen seinissä on myös satunnaisia halkeamia, kuten kuviossa 31.
